# Asbestinventarisatetest

Lusthoflaan 157, 9030 Gent

Attestnummer : 20260918-000176.000

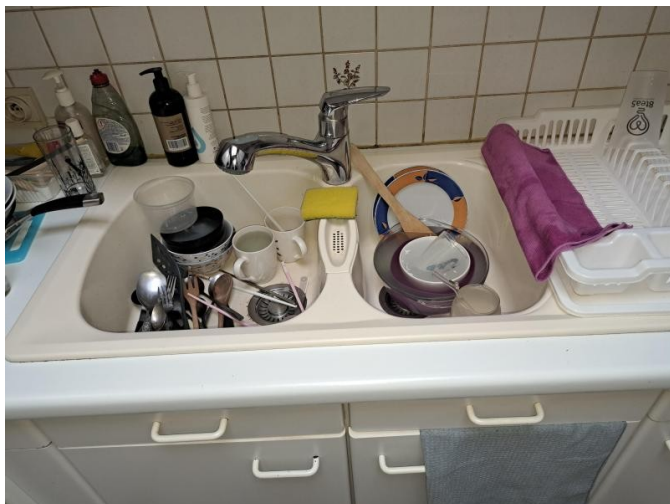
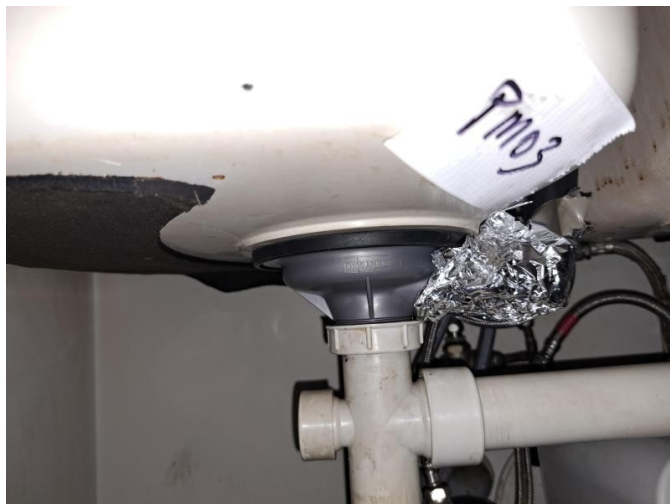
Het asbestmateriaal valt onder de mijlpaal van 2040.

Zorgvuldig beheren

| Eindbeoordeling materiaalrisico | Zeer laag materiaalrisico en/of zeer lage kans op vezelvrijgave |

| Gebondenheid | Categorie 1: hechtgebonden in oorsprong |
| Asbestsoort (vezeltype) | Alleen chrysotiel aanwezig |
| Asbestconcentratie | Laag (< 50%) |
| Toestand van het materiaal | Onbeschadigd, niet verweerd |

| # | Type | Referentie | Resultaat |
|---|---|---|---|
| 1.1 | Puntmonster | PM03 | Chrysotiel |

| Beschrijving | Antitrillingsleertje onderzijde gootsteen |

- Zorg voor een veilig beheer. Vermijd het beschadigen van het asbestmateriaal. Controleer de toestand jaarlijks op wijzigingen.

- Eenvoudige handelingen: mag via doe-het-zelf of door werknemer(s) met opleidingsattest eenvoudige handelingen  
Gezien het antitrillingsmateriaal niet zonder scheuren of breken afzonderlijk kan worden verwijderd, moet de spoelbak in zijn geheel worden verwijderd. Dit materiaal moet dubbel verpakt afgevoerd worden. Voor persoonlijke bescherming tegen blootstelling wordt gebruik gemaakt van een stofmasker type P3 of gelijkwaardig stofmasker. Bescherm uzelf door gepaste PBM (Persoonlijke Beschermingsmiddelen) te dragen. Gebruik bij het verwijderen al de nodige beschermingsmiddelen (wegwerp overall, handschoenen en P3 mondmasker).

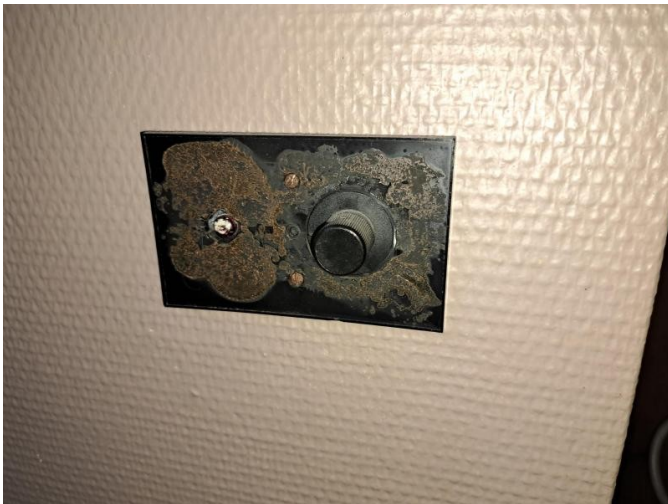
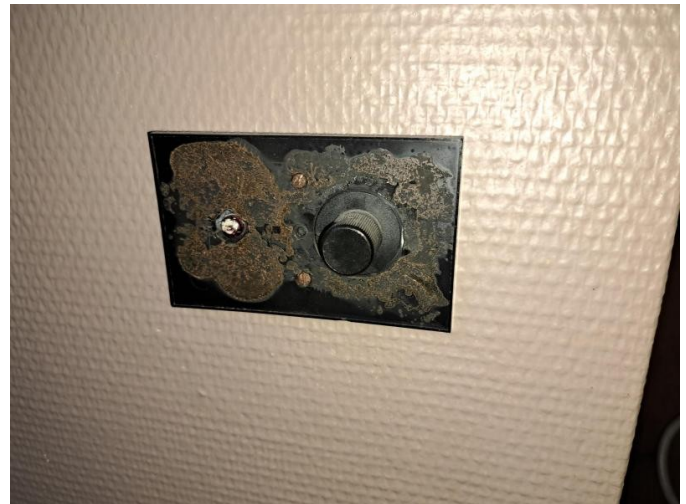
Het asbestmateriaal valt onder de mijlpaal van 2040.

Zorgvuldig beheren

| Eindbeoordeling materiaalisico | Laag materiaalisico en/of verlaagde kans op vezelvrijgave |

| Asbestsoort (vezeltype) | Crocidoliet aanwezig |
| Toestand van het materiaal | Onbeschadigd, niet verweerd |

| Beschrijving | Bakeliet elektrisch materiaal |
| Identificatiemethode | <p>De asbestdeskundige beoordeelt het materiaal als asbestverdacht en dus asbesthoudend, en dit zonder monstername.</p> <p>Motivatie: De monstername brengt andere schade aan dan schade die inherent is aan de monstername.</p> |

- Zorg voor een veilig beheer. Vermijd het beschadigen van het asbestmateriaal. Controleer de toestand jaarlijks op wijzigingen.

- Eenvoudige handelingen: mag via doe-het-zelf of door werknemer(s) met opleidingsattest eenvoudige handelingen  
Indien het materiaal niet beschadigd geraakt mag dit eventueel door een doe-het-zelfer verwijderd worden. Dit is enkel mogelijk mits het nemen van de juiste voorzorgsmaatregelen en mits het materiaal goed geïmpregneerd wordt tijdens de verwijdering (elektriciteit afsluiten!). Verwijder de bakeliettoepassingen voorzichtig met handgereedschap. Hiervoor dient mogelijks een deeltje van de muur handmatig uitgebroken te worden. De asbesthoudende toepassing mag in geen geval met machinaal gereedschap verwijderd worden om het risico op vrijgave van asbestdeeltjes zo veel als mogelijk in te perken. Dit materiaal moet dubbel verpakt afgevoerd worden. Voor persoonlijke bescherming tegen blootstelling wordt gebruik gemaakt van een stofmasker type P3 of gelijkwaardig stofmasker. Bescherm uzelf door gepaste PBM (Persoonlijke Beschermingsmiddelen) te dragen. Gebruik bij het verwijderen al de nodige beschermingsmiddelen (wegwerpoverall, handschoenen en P3 mondmasker).

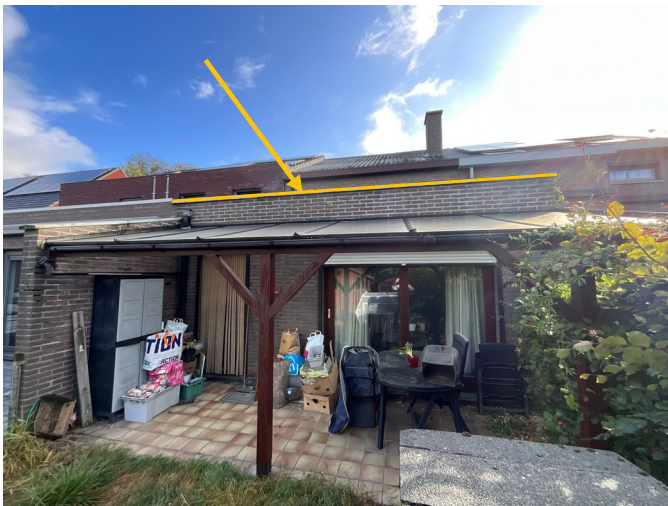
**Reden:** Er is geen volledige risicobeoordeling mogelijk

**Uitleg van de asbestdeskundige:** De dakbedekking kon tijdens het niet-destructieve plaatsbezoek niet veilig worden bereikt en bijgevolg niet worden beoordeeld.

| (Asbest)materiaal | Dak- en gevelbekleding - Roofing |
| Karakterisatie | Asbest (verdacht) |

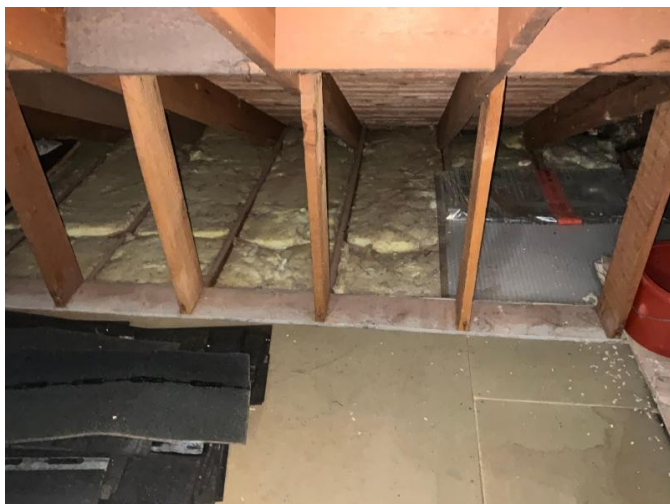
**Reden:** Het te onderzoeken materiaal situeert zich hoger dan 3,50 m te rekenen vanaf een veilige ondergrond

**Uitleg van de asbestdeskundige:** Het te onderzoeken onderdak situeert zich hoger dan 3,50m te rekenen vanaf een veilige ondergrond. Via zolder is het onderdak niet bereikbaar zonder schade aan te brengen. Via de Velux zijn de meervoudige dakpannen niet te verwijderen.

| (Asbest)materiaal | Plaat, paneel, tablet - Type Menuiserite |
| Karakterisatie | Asbest (verdacht) |

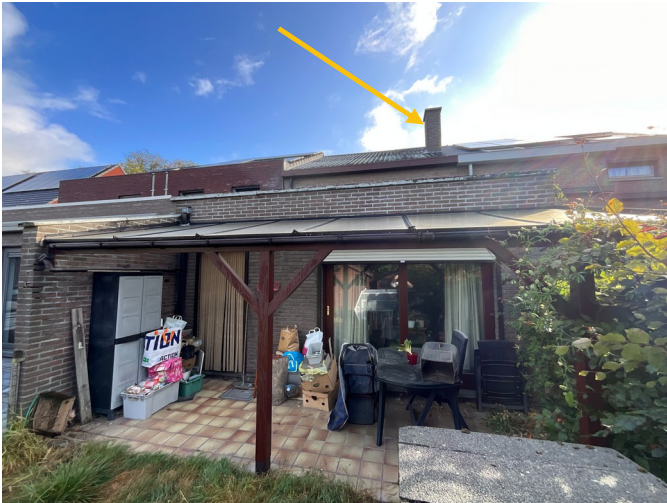
**Reden:** Het te onderzoeken materiaal situeert zich hoger dan 3,50 m te rekenen vanaf een veilige ondergrond

**Uitleg van de asbestdeskundige:** Het rookgaskanaal is niet beoordeeld. Aan de binnenzijde is de kachel aangesloten. Aan de buitenzijde is het hoger dan 3,50 meter om de schoorsteen te inspecteren. Het is niet zichtbaar of er een asbestverdacht rookgaskanaal aanwezig is in de schoorsteen. Conform ons inspectieprotocol mogen wij een beperking inroepen voor hoogtes hoger dan 3,50 m. Indien men dit wil laten onderzoeken, dient er een nieuwe afspraak gemaakt te worden en moet er een hoogtewerker voorzien worden, evenals iemand die bevoegd is om deze te bedienen en eventueel een techniek die de al dan niet aanwezige schouwwhoed kan afnemen en weer terugplaatsen.

| (Asbest)materiaal | Rookgaskanaal |
| Karakterisatie | Asbest (verdacht) |

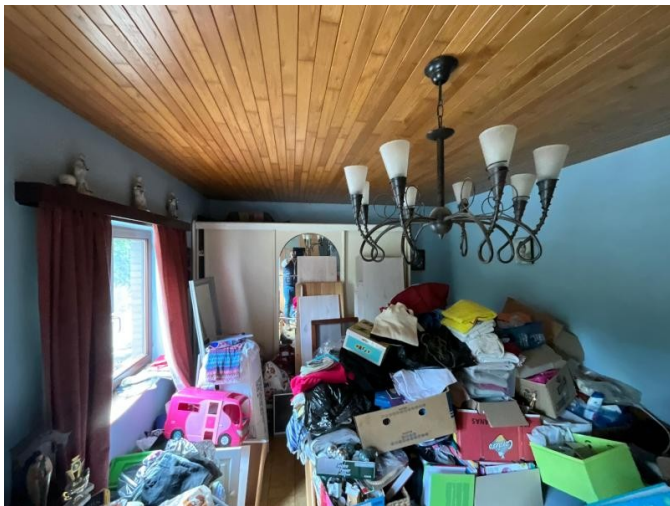
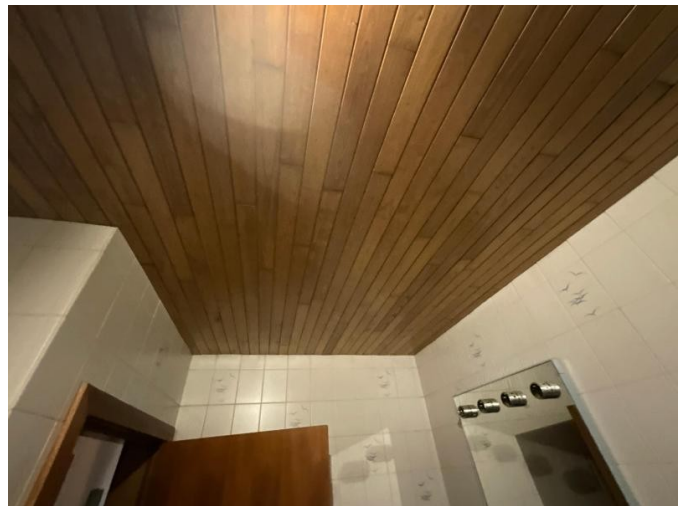
Plafonds bedekt met planchetten

| Basis voor advies | De asbestdeskundige beoordeelt het materiaal als niet-asbestverdacht. |

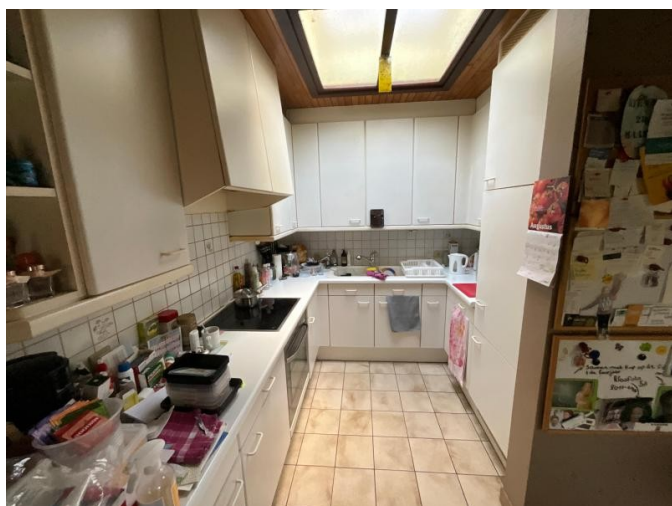
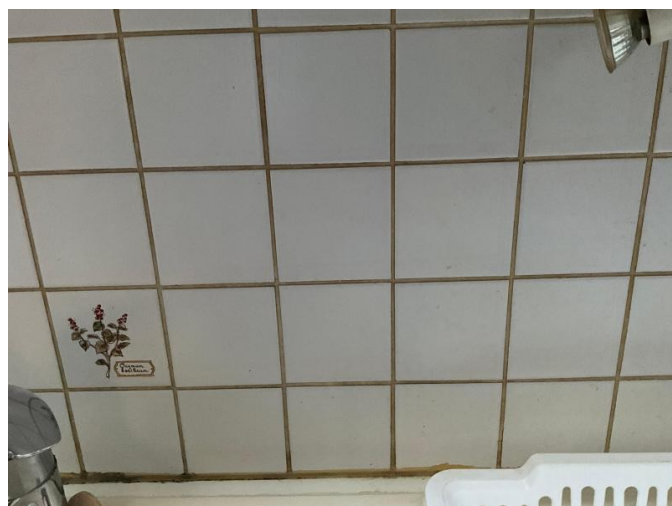
De gebruikte tegellijm van faiencetegels kan asbest bevatten, het betreft een niet-destructief onderzoek, hierdoor kon deze niet visueel vastgesteld of bemonsterd worden. Bij renovatie of afbraak destructief onderzoek uitvoeren.

| Basis voor advies | Beoordeling op basis van expertise, zonder een vaststelling door de asbestdeskundige. |
| (Asbest)materiaal | In-situ afwerkingslagen - Lijm laag |

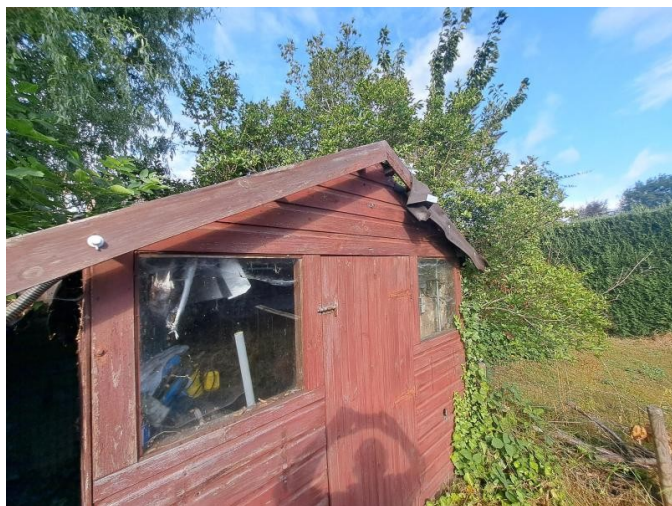
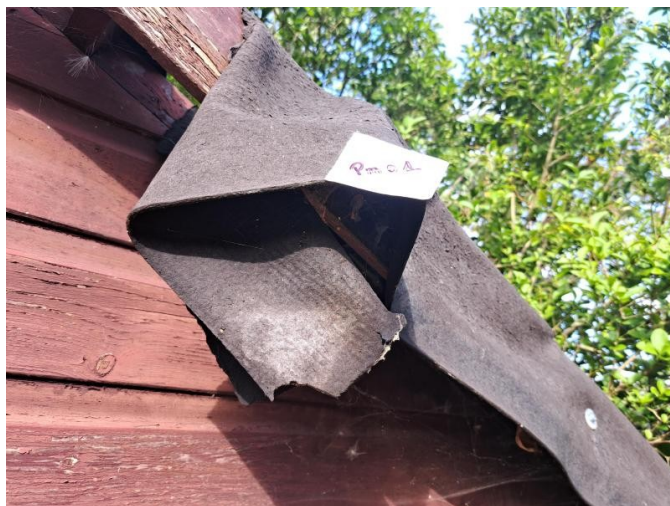
## Fiche 8: Bitum dak tuinhuis rechts

Geen asbest

| # | Type | Referentie | Resultaat |
|---|---|---|---|
| 8.1 | Puntmonster | PM01 | Geen asbest |

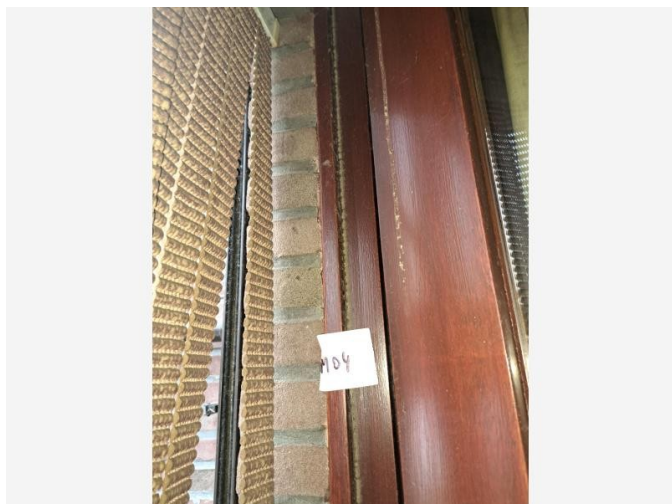
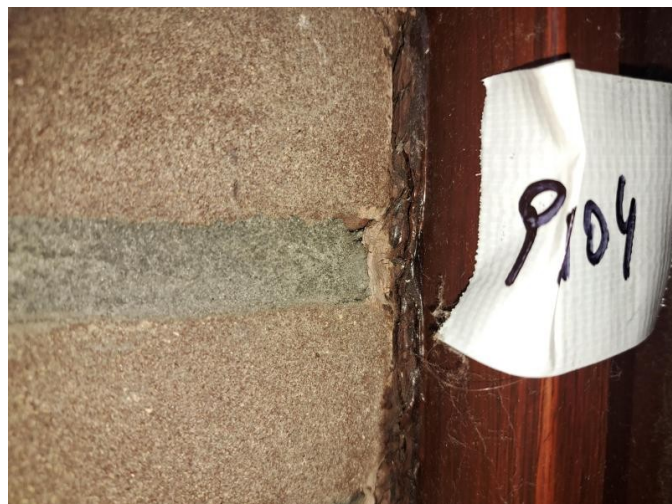
## Fiche 9: Mastiek oude ramen

Geen asbest

| # | Type | Referentie | Resultaat |
|---|---|---|---|
| 9.1 | Puntmonster | PM04 | Geen asbest |

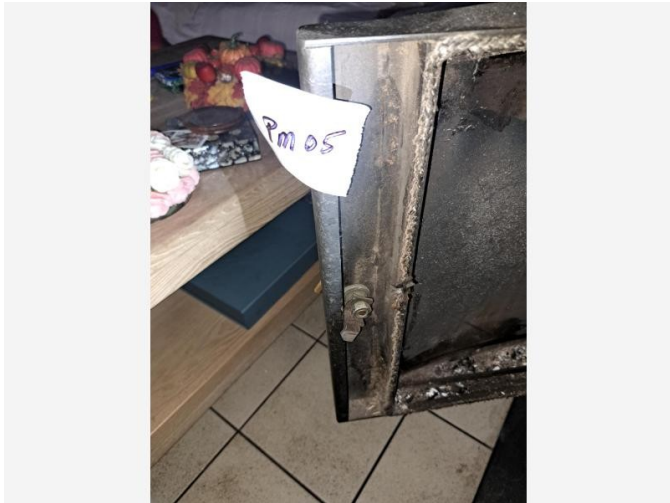
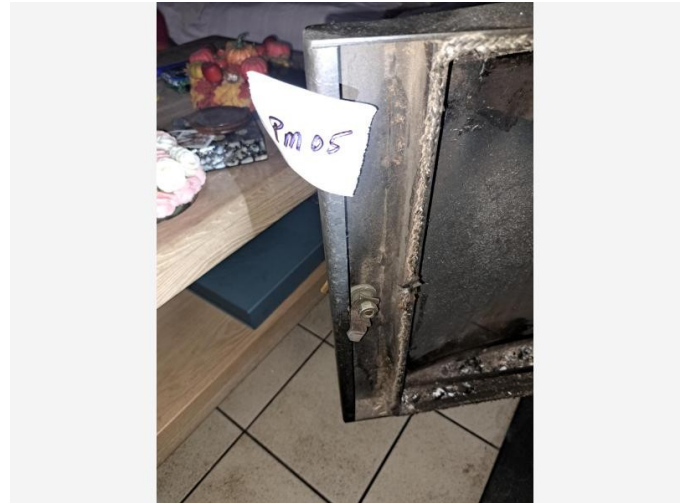
## Fiche 10: Koord gaskachel

Geen asbest

| # | Type | Referentie | Resultaat |
|---|---|---|---|
| 10.1 | Puntmonster | PM05 | Geen asbest |

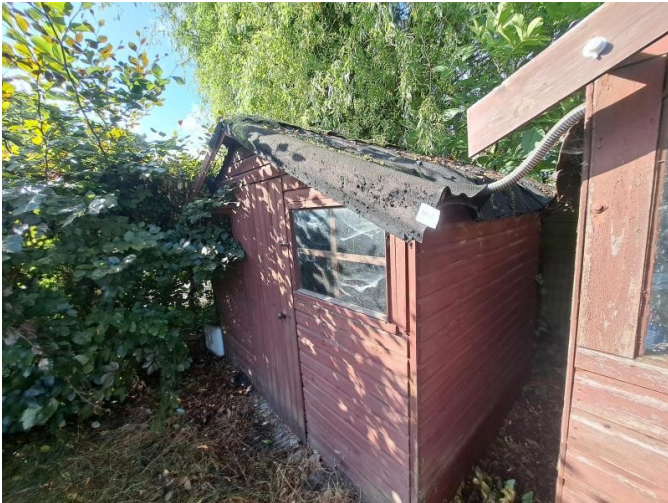
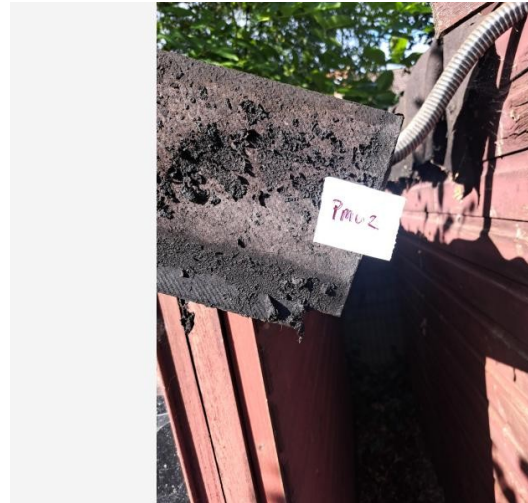
## Fiche 11: Bitum dak tuinhuis links

Geen asbest

| # | Type | Referentie | Resultaat |
|---|---|---|---|
| 11.1 | Puntmonster | PM02 | Geen asbest |

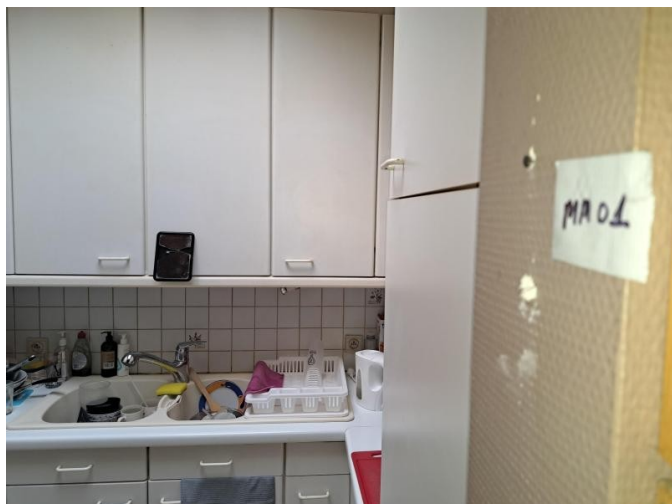
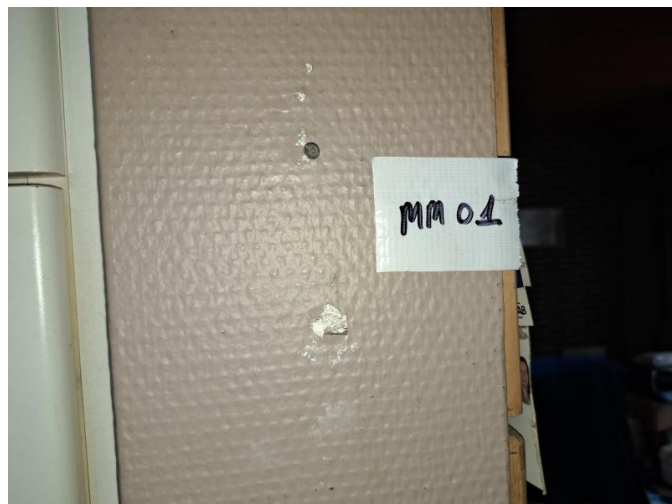
## Fiche 12: Pleisterwerk muren

Geen asbest

| # | Type | Referentie | Resultaat |
|---|---|---|---|
| 12.1 | Mengmonster | MM01 | Geen asbest |
