# Asbestinventarisatetest

Slijpstraat 2, 8957 Mesen

Attestnummer : 20230726-000282.000

Uitgegeven op : 26.07.2023

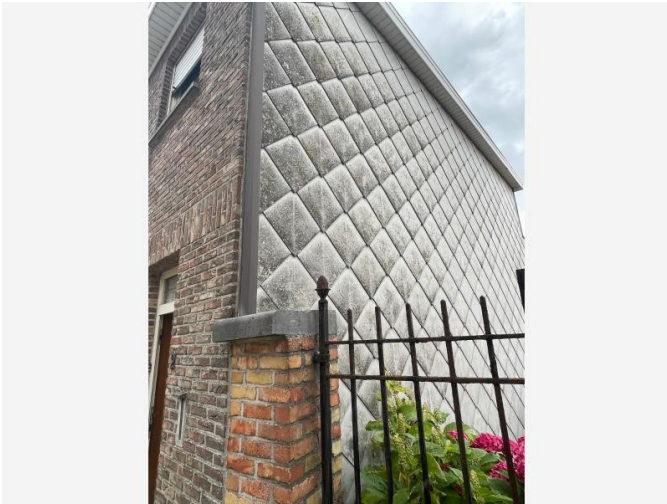
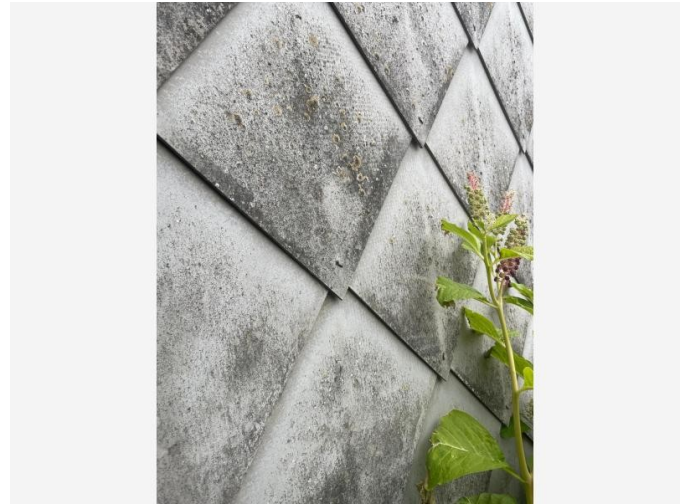
| Fiche 1: Eternit Leien..... | 14 |

Het asbestmateriaal valt onder de mijlpaal van 2034.

| Eindbeoordeling materiaalrisico | Verhoogd materiaalrisico en/of verhoogde kans op vezelvrijgave |

| Asbestsoort (vezeltype) | Crocidoliet aanwezig |
| Toestand van het materiaal | Matig beschadigd, matig verweerd |

| Beschrijving | Eternit Leien |

| <b>Opmerking</b> | <p>De oppervlakte is een schatting.</p> <p>Er werd geen staal genomen, omdat we hier gezien het bouwjaar zeker kunnen zijn dat deze wandplaten asbesthoudend zijn.</p> |

- Zorg voor een veilig beheer en verwijder dit asbestmateriaal wanneer het bij werken eenvoudig bereikbaar wordt. Controleer de toestand jaarlijks op wijzigingen.
- Verwijder dit asbestmateriaal zo snel mogelijk. Volg de toestand goed op.
- Voer bijkomende staalname(s) uit.

- Eenvoudige handelingen: mag via doe-het-zelf of door werknemer(s) met opleidingsattest eenvoudige handelingen  
Hechtgebonden toepassingen, zoals gevelleien in goede staat mag u zelf met de nodige voorzorgsmaatregelen verwijderen. Zorg voor gepaste persoonlijke beschermingsmiddelen: minimaal FFP3 mondkapje en indien nodig Tyvec overall (minimaal Cat III type 5/6) en handschoenen.  
. De leien een voor een afnemen zonder te breken of beschadigen. Vooraf eerst de leien fixeren. Als de leien stevig vernageld zitten, dan voorzichtig loswrikken zonder te beschadigen en/of eventueel verwijderen onder constante verneveling. Breken, slijpen boren en zagen vermijden. Gooi het asbest nooit naar beneden, maar breng het voorzichtig naar de begane grond. Informeer u bij het lokale containerpark over hoe en hoeveel u van deze golfplaten mag aanleveren. Bij grotere hoeveelheden is het aan te raden om met een

dakwerker te werken die opgeleid is om asbesthoudende gevelleien te verwijderen (vraag naar het opleidingsattest "eenvoudige handelingen met asbest"). Meer info op [www.asbestinfo.be](http://www.asbestinfo.be)

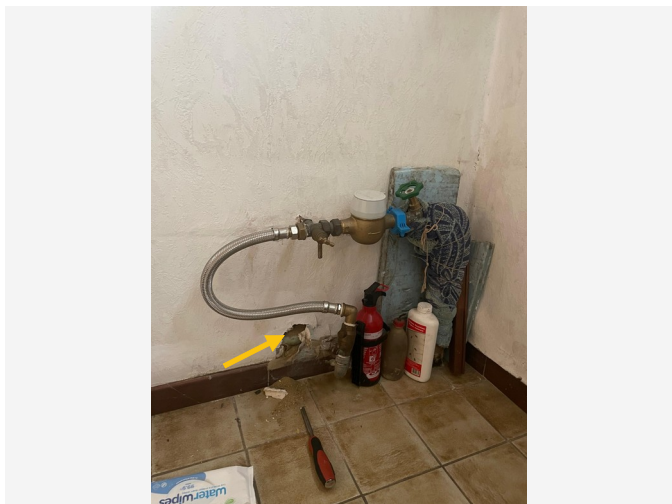
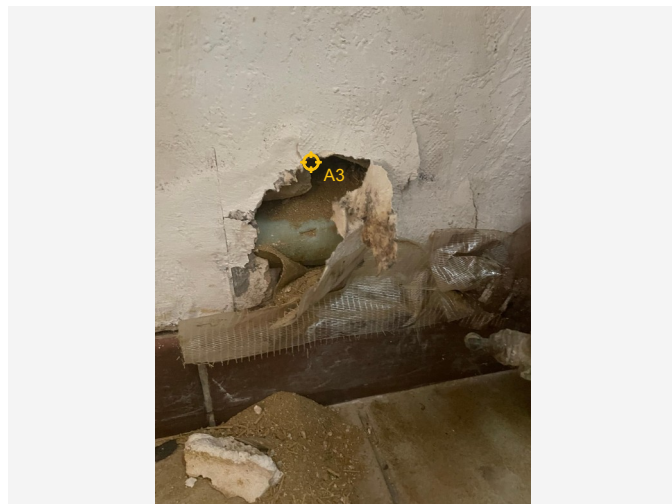
| Fiche 2: Menuiserie Wandplaat..... | 17 |

Het asbestmateriaal valt onder de mijlpaal van 2040.

| Eindbeoordeling materiaalrisico | Laag materiaalrisico en/of verlaagde kans op vezelvrijgave |

| Asbestsoort (vezeltype) | Alleen chrysotiel |
| Toestand van het materiaal | Licht beschadigd, licht verweerd. Intact materiaal type Pical – asbestboard of categorie III 'gebondenheid' |

| <b>Opmerking</b> | De volledige rechter wand van de woning werd bekleed met menuiserie platen. Die werden tegen de bestaande bepleistering geplaatst. |

- Zorg voor een veilig beheer en verwijder dit asbestmateriaal wanneer het bij werken eenvoudig bereikbaar wordt. Controleer de toestand jaarlijks op wijzigingen.
- Verwijder dit asbestmateriaal zo snel mogelijk. Volg de toestand goed op.

- Eenvoudige handelingen: mag via doe-het-zelf of door werknemer(s) met opleidingsattest eenvoudige handelingen  
Menuiserie platen in 1 stuk verwijderen zonder te breken. Vermijd stof door het materiaal te bevochtigen of te fixeren en probeer niet te breken. Gebruik een stofmasker beschermingsklasse "FFP3" en zorg dat het goed aansluit. Gebruik een wegwercoverall. Doe hem buiten uit en spoel ook schoenen buiten af. Gooi asbesthoudend materiaal nooit naar beneden, maar breng het voorzichtig naar de begane grond. Voer zo snel mogelijk af als asbesthoudend afval. Dubbel verpakt afvoeren of in een zak voor asbesthoudend afval. Informeer u bij het lokale containerpark over hoe en hoeveel u kan aanleveren. Het is aan te raden beroep te doen op een aannemer. Werk dan steeds met iemand die opgeleid is om asbestcement te verwijderen (vraag naar het opleidingsattest "eenvoudige handelingen met asbest"). Meer info op [www.asbestinfo.be](http://www.asbestinfo.be)

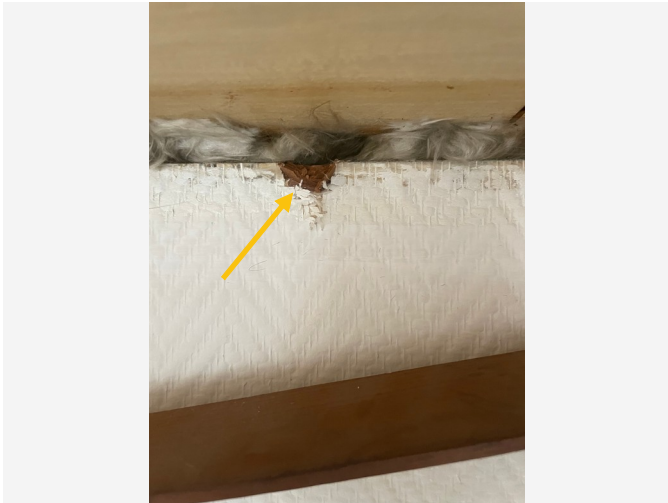
| Fiche 3: Houtvezelplaat..... | 21 |

In de badkamer en ook op de verdieping zijn sommige wanden opgebouwd uit houtvezelplaten.

Die zijn niet asbest verdacht. Niet te verwarren met de menuiserie platen, die ook op verschillende plaatsen in de woning gebruikt werden.

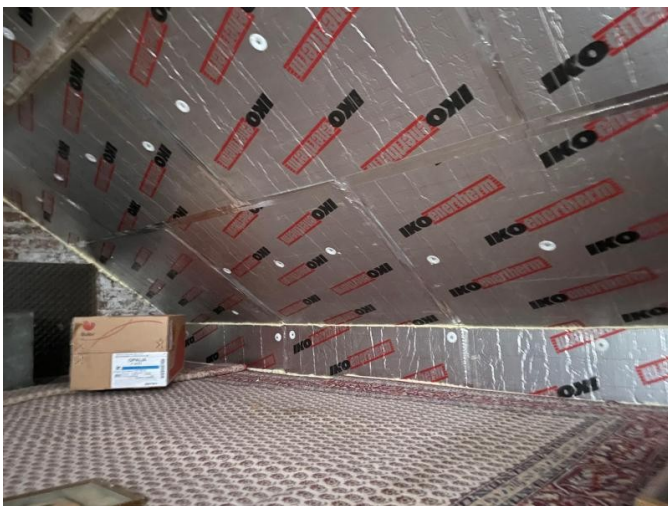
| Fiche 4: Onderdak..... | 22 |

De aan-/afwezigheid van een mogelijk asbestverdacht onderdak is binnen het kader van niet-destructief onderzoek niet waar te nemen zonder het bedekkende materiaal te beschadigen of demonteren. Het al dan niet aanwezige onderdak is langs binnen volledig bedekt met een isolatieplaten. Het lukte niet om op een veilige manier een onderdak visueel vast te stellen onder de dakpannen.

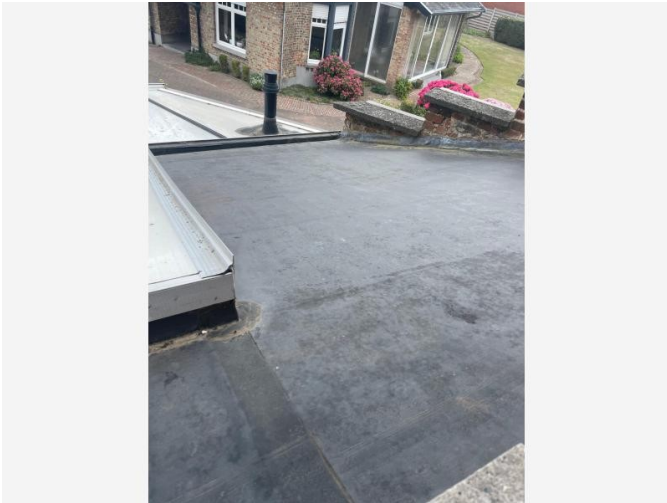
| Fiche 5: EPDM Plat dak..... | 23 |

Het licht hellend dak boven de keuken werd in EPDM afgewerkt.

EPDM is niet asbest houdend. Er kunnen zich mogelijk nog oudere lagen roofing onder de EPDM bevinden.

Roofing kan licht asbest houdend zijn. Bij eventuele verbouwingen, als deze laag eenvoudig bereikbaar wordt, kan dan een staal genomen worden, om er zeker van te zijn dat er geen asbest in de roofing zit.

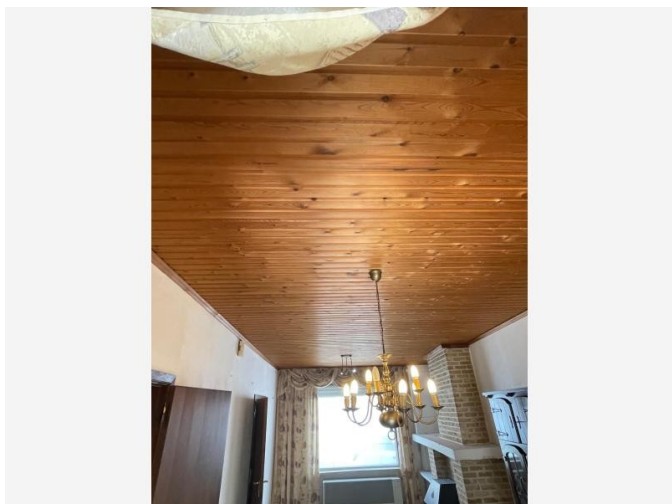
| Fiche 6: Geen Plafondpleister..... | 24 |

Er is nergens in de woning plafondpleister gebruikt. De woning is volledig in houten planchetten afgewerkt. Enkel in de badkamer zijn geperste houtvezel tegels gebruikt.

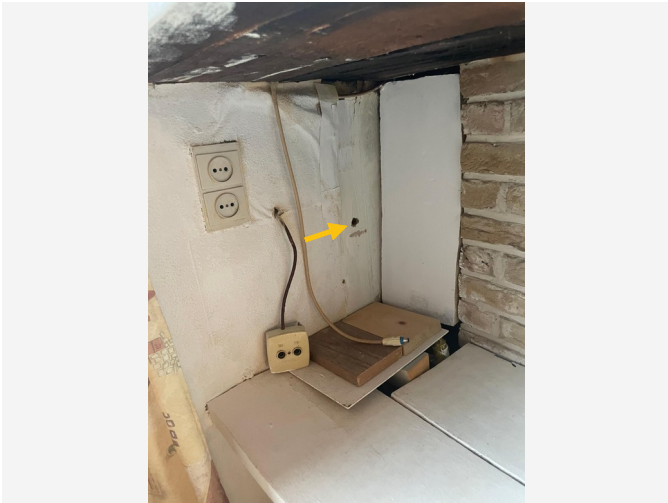
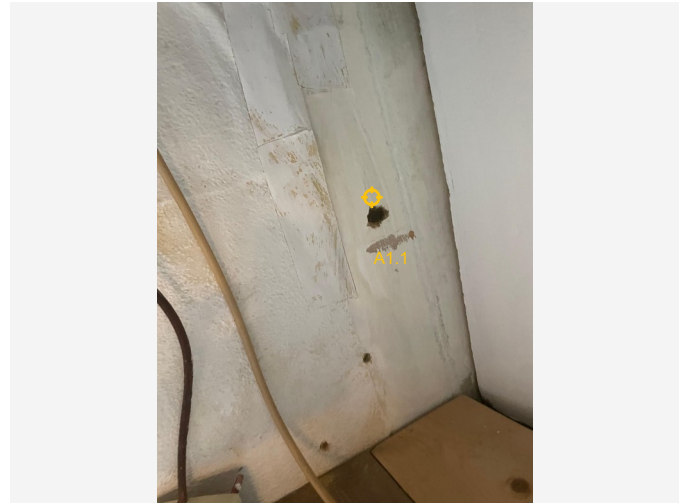
| Fiche 7: Wandpleister..... | 26 |

Geen asbest

| <b>Opmerking</b> | <p>De oppervlakte is een raming.</p> <p>Staal A1.1 werd genomen onder de tellerkast in de living</p> <p>Staal A1.2 werd genomen in een nis op de palier van de traphall.</p> |

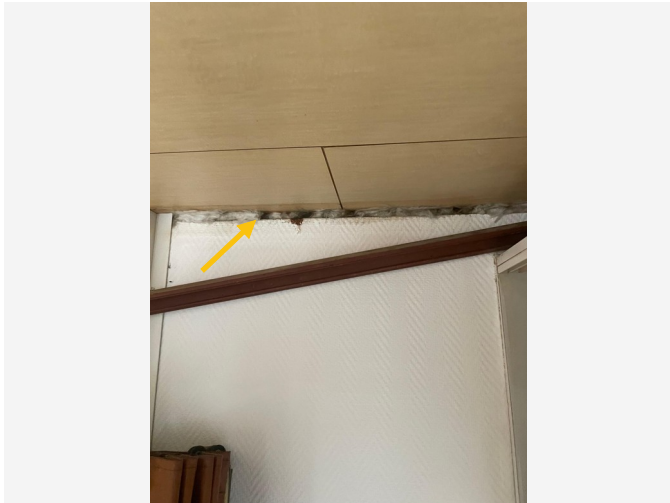
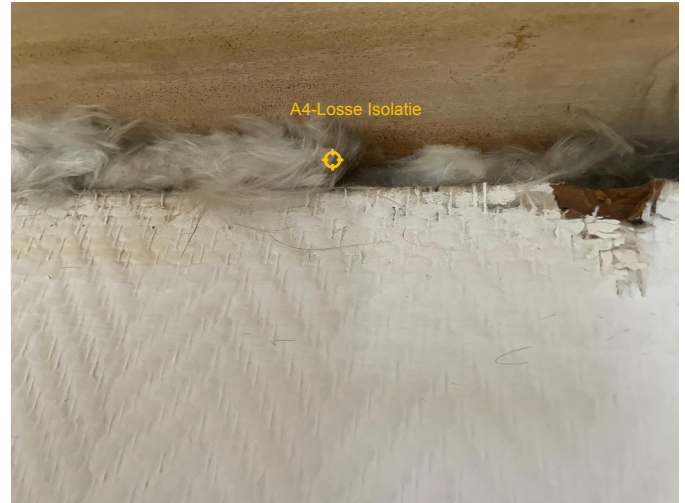
| Fiche 8: Isolatie Badkamer..... | 28 |

Geen asbest

| <b>Opmerking</b> | <p>Boven de voorzetwanden in de badkamer werd een losse isolatie aangetroffen.</p> <p>Die zit achter de mouluren. Er werd een staal van genomen om zeker te zijn of de toepassing al dan niet asbesthoudend is.</p> <p>Het resultaat is dat de isolatie niet asbesthoudend is.</p> |

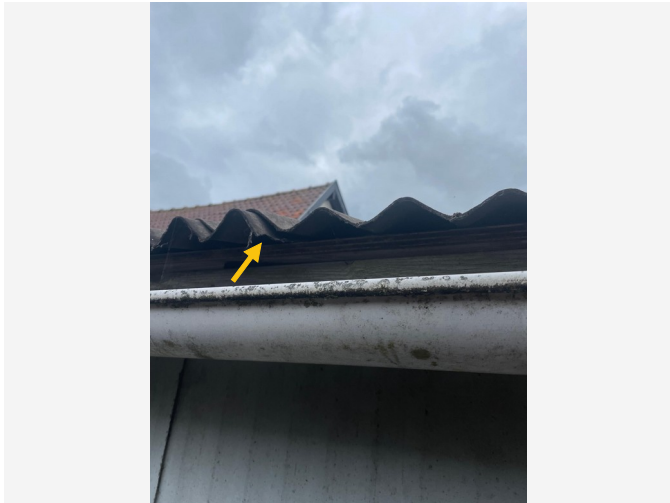
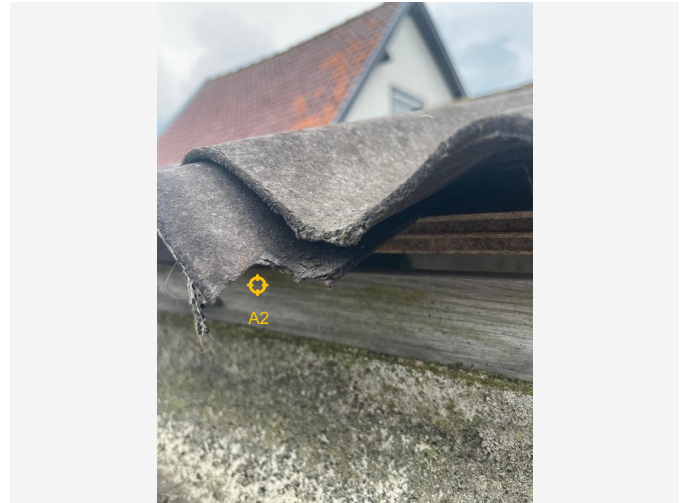
## Fiche 9: Golfplaat tuinberging

Geen asbest

| <b>Opmerking</b> | De oppervlakte is een raming. Staal werd genomen in het midden van het dak. |
