Asbestinventarisatetest

Rozenlaan 2B, 8900 Ieper

Attestnummer : 20231006-000109.000

Uitgegeven op : 06.10.2023

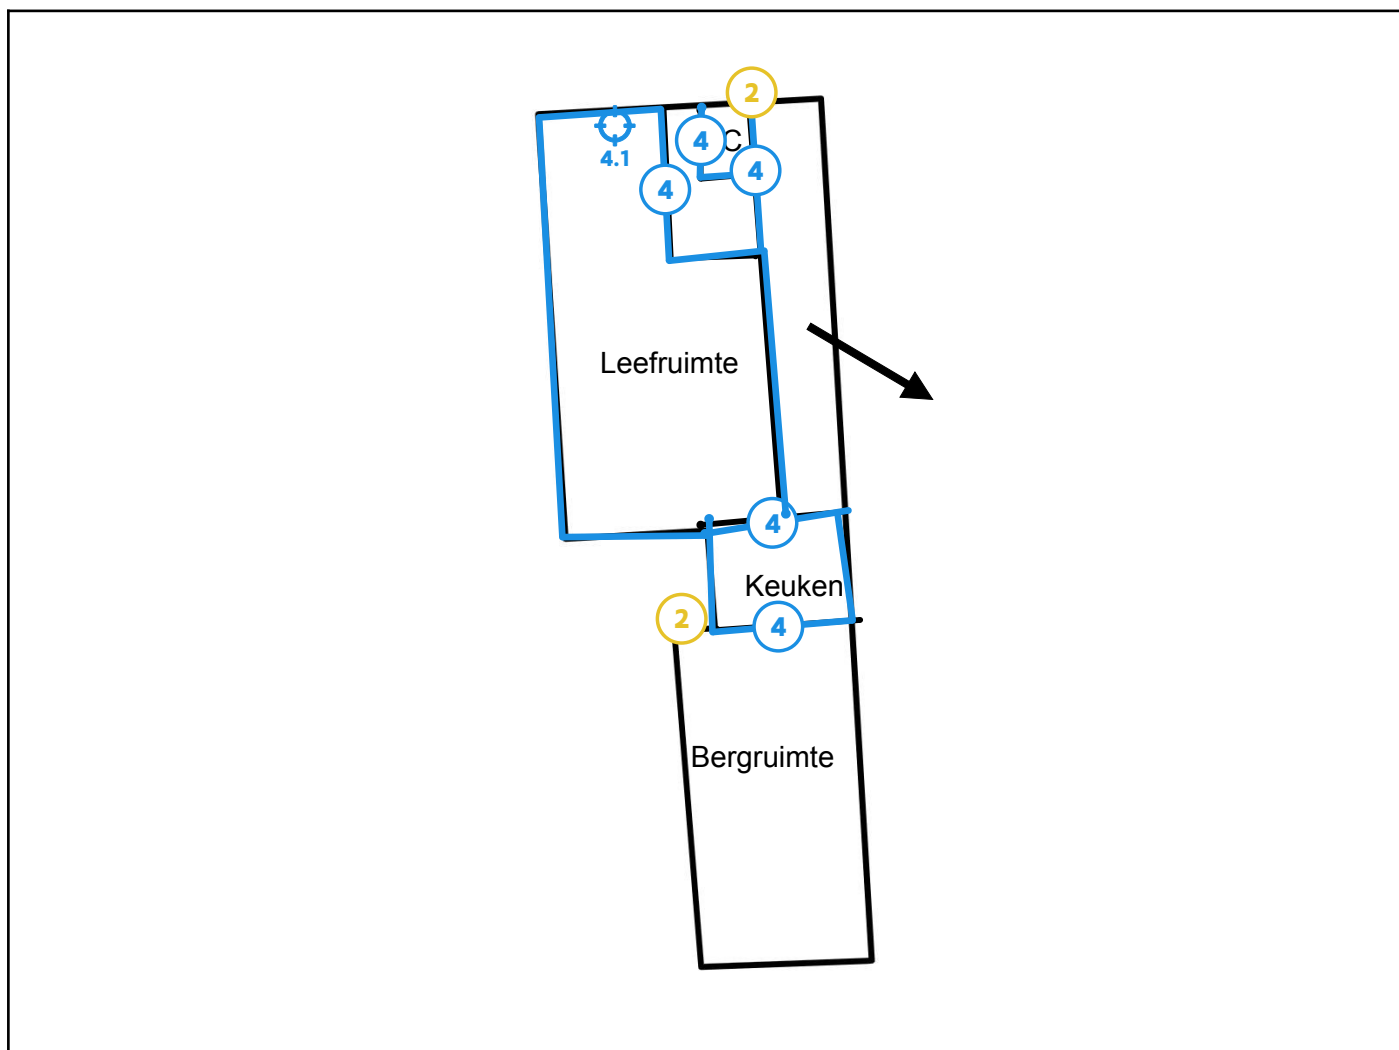
Plan 1.1: Woning

Beschrijving	Type	Actie
2. Afvoerleiding - einde	Asbestmateriaal	Zorgvuldig beheren
4. Pleisterwerk - MUUR	Geen asbest	-
4.1 Code: MM01	Mengmonster	-

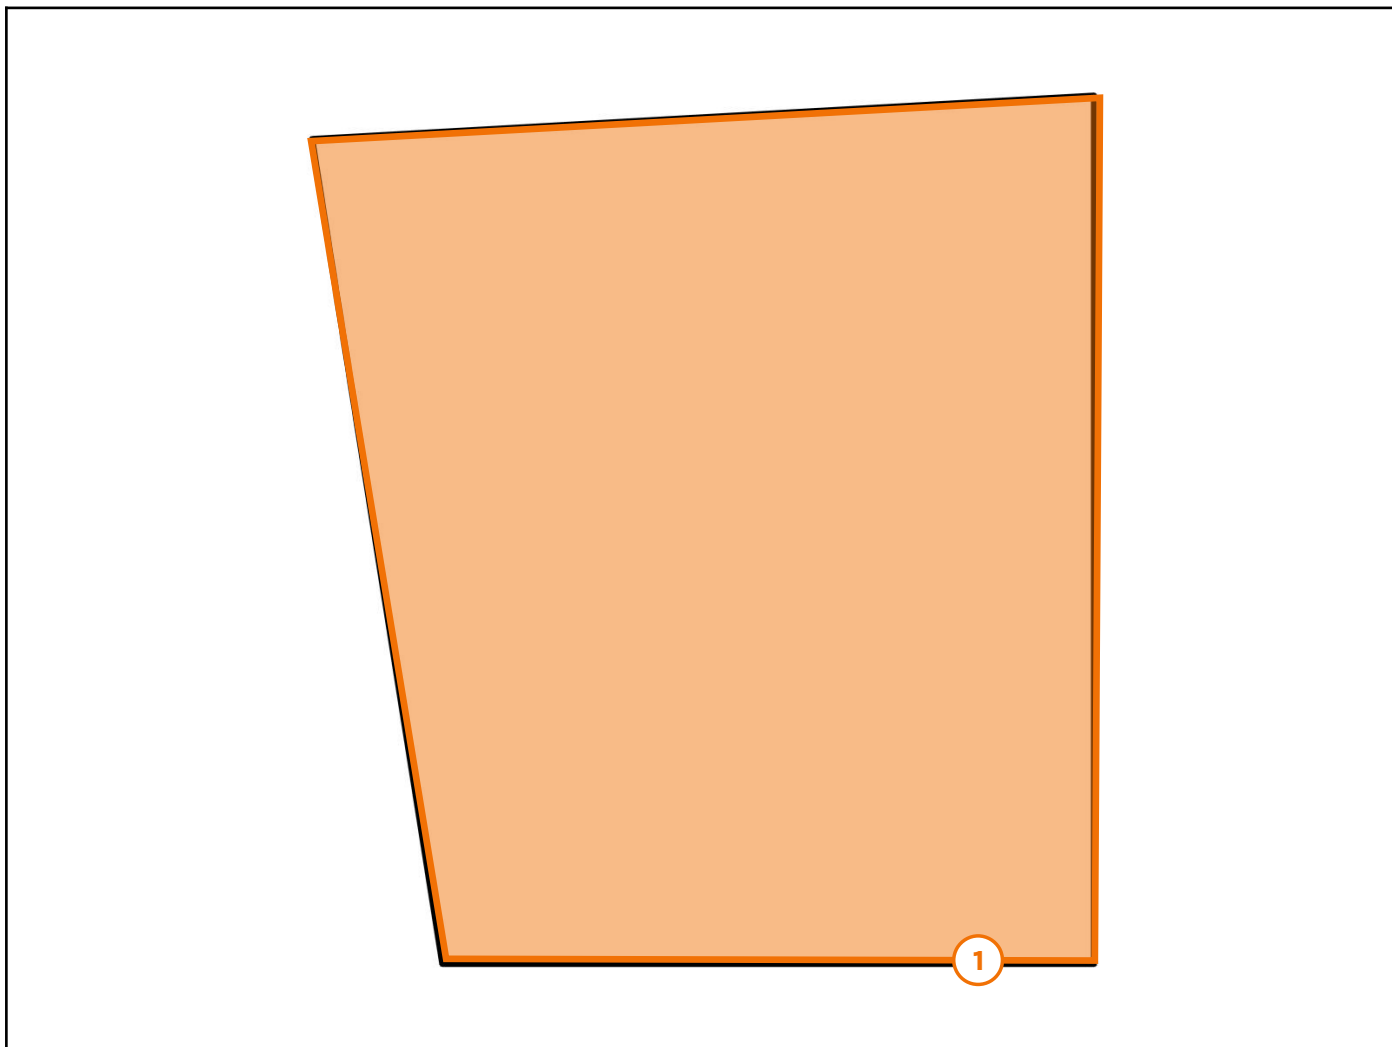
Plan 2.1: Hok plan

Beschrijving	Type	Actie
1. Golfplaat	Asbestmateriaal	Verwijderen

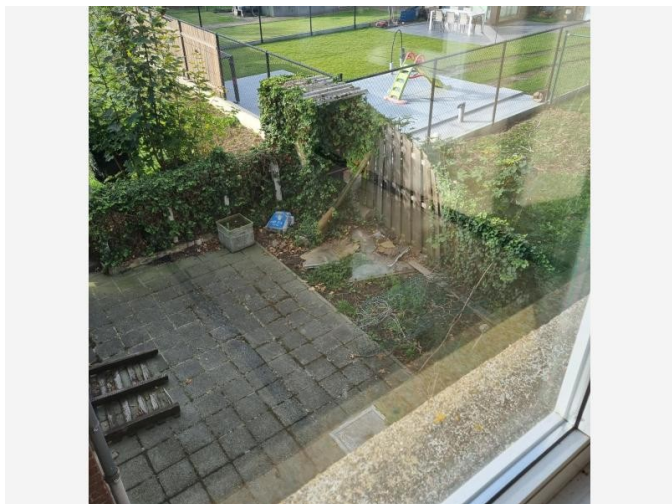
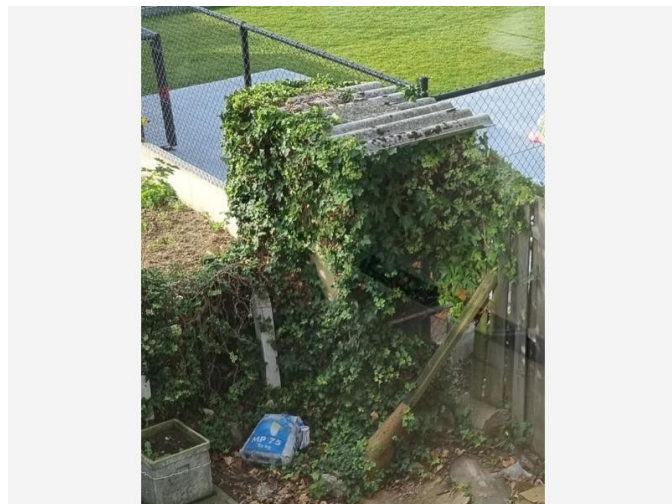
Het asbestmateriaal valt onder de mijlpaal van 2034.

Eindbeoordeling materiaalrisico	Verhoogd materiaalrisico en/of verhoogde kans op vezelvrijgave
---------------------------------	--

Gebondenheid	Categorie 1: hechtgebonden in oorsprong
Asbestsoort (vezeltype)	Crocidoliet aanwezig
Asbestconcentratie	Laag (< 50%)
Afschermingsgraad van het gehele materiaal	Geheel of deels vrij aan de buitenlucht
Toestand van het materiaal	Matig beschadigd, matig verweerd

Beschrijving	Golfplaat
Omgeving	Buiten
Primaire drager	Plat dak
Asbestmateriaal	Dak- en gevelbekleding - Golfplaat
Bindmiddel van asbestmateriaal	Cement
Gebondenheid op basis van bindmiddel	Hecht
Hoeveelheid (oppervlakte - aantal)	<ul style="list-style-type: none">0,97 m² - 1 stuk
Totale oppervlakte	0,97 m ²
Eenvoudig bereikbaar	Ja
Bevestigingswijze	<ul style="list-style-type: none">Los (al dan niet bedekt)
Identificatiemethode	Vaststelling zonder monsternamen

- Verwijder dit asbestmateriaal zo snel mogelijk. Volg de toestand goed op.

- Eenvoudige handelingen: mag via doe-het-zelf of door werknemer(s) met opleidingsattest eenvoudige handelingen
De golfplaten kunnen verwijderd worden door deze los te maken van de dakbedekking en deze vervolgens zorgvuldig naar beneden brengen. De platen worden dan ingepakt voor transport als asbesthoudend afval.

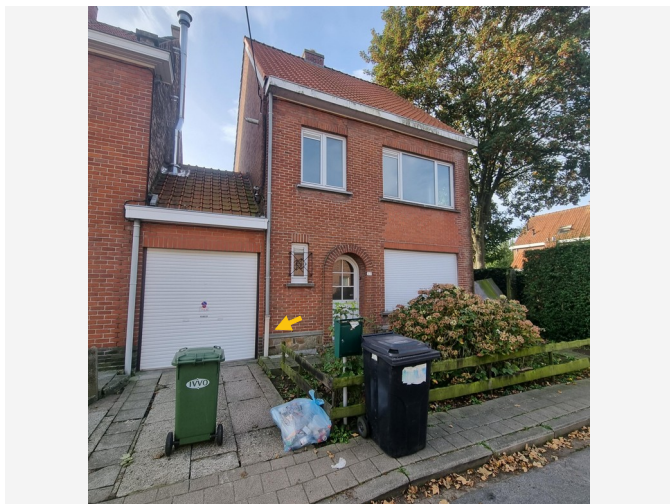
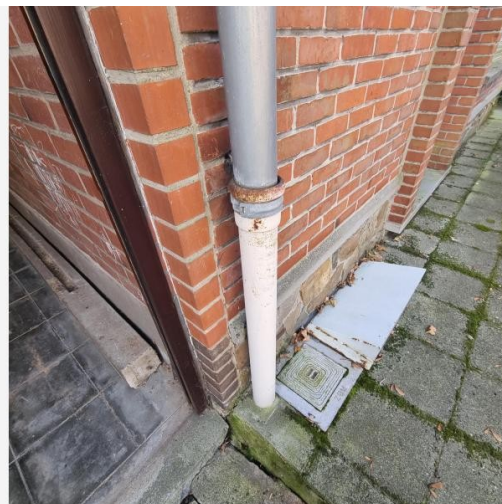
Het asbestmateriaal valt onder de mijlpaal van 2040.

Eindbeoordeling materiaalrisico	Laag materiaalrisico en/of verlaagde kans op vezelvrijgave
---------------------------------	--

Gebondenheid	Categorie 1: hechtgebonden in oorsprong
Asbestsoort (vezeltype)	Crocidoliet aanwezig
Asbestconcentratie	Laag (< 50%)
Afschermingsgraad van het gehele materiaal	Geheel of deels vrij aan de buitenlucht
Toestand van het materiaal	Onbeschadigd, niet verweerd

Beschrijving	Afvoerleiding - einde
Omgeving	Buiten
Primaire drager	Sanitaire infrastructuur en uitrusting (toe- en afvoer)
Asbestmateriaal	Buis, koker, leiding, pijp, doorvoer
Bindmiddel van asbestmateriaal	Cement
Gebondenheid op basis van bindmiddel	Hecht
Hoeveelheid (lengte - omtrek - dikte - aantal)	<ul style="list-style-type: none">• 1,00 m - 20,00 cm - 3,00 cm - 1 stuk
Totaal volume	0,006 m ³
Eenvoudig bereikbaar	Ja
Bevestigingswijze	<ul style="list-style-type: none">• Verlijmd, ingegoten, versmeerd
Identificatiemethode	Vaststelling zonder monsternamen

- Zorg voor een veilig beheer. Vermijd het beschadigen van het asbestmateriaal. Controleer de toestand jaarlijks op wijzigingen.

- Eenvoudige handelingen: mag via doe-het-zelf of door werknemer(s) met opleidingsattest eenvoudige handelingen
Wanneer de buitenaanleg wordt aangepakt kan de buis worden verwijderd zonder deze te beschadigen. Het materiaal kan dan afgevoerd worden als asbesthoudend afval.

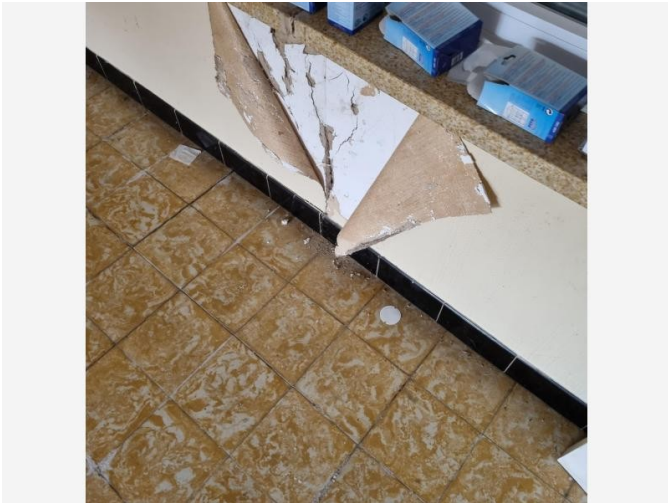
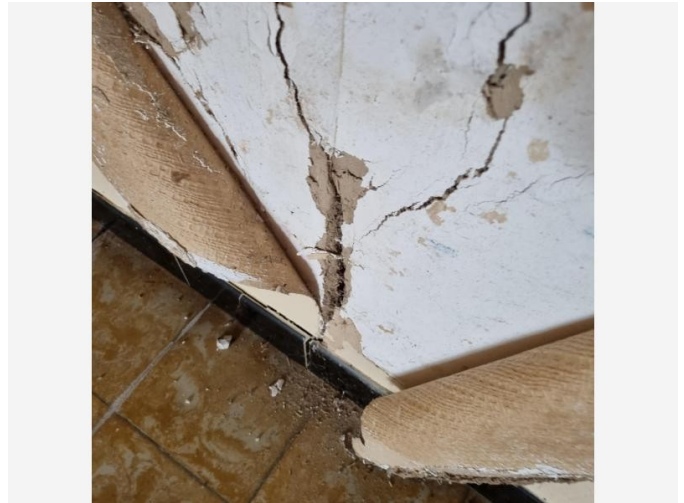
Geen asbest

#	Type	Referentie	Resultaat
4.1	Mengmonster	MM01	Geen asbest

Beschrijving	Pleisterwerk - MUUR
Omgeving	Binnen
Primaire drager	Binnenwand

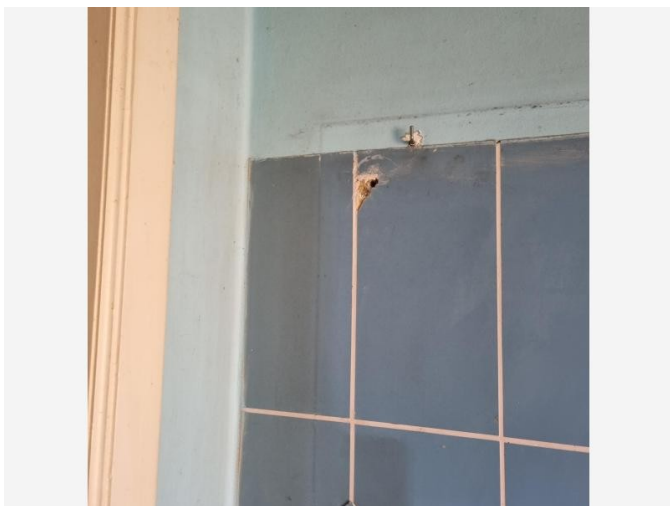
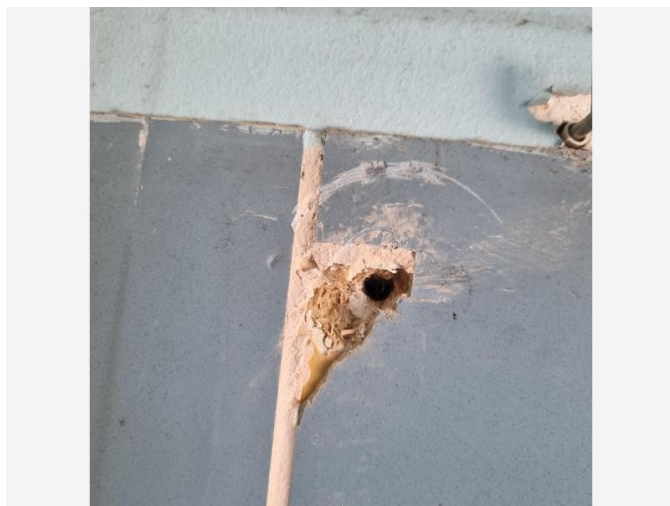
Geen asbest

#	Type	Referentie	Resultaat
5.1	Puntmonster	MM02	Geen asbest

Beschrijving	Tegels badkamer
Omgeving	Binnen
Primaire drager	Binnenwand
Bindmiddel van materiaal	Kunststof of -hars
