Asbestinventarisatetest

Wielewaalstraat 10, 8902 Ieper

Attestnummer : 20231006-000311.000

Uitgegeven op : 06.10.2023

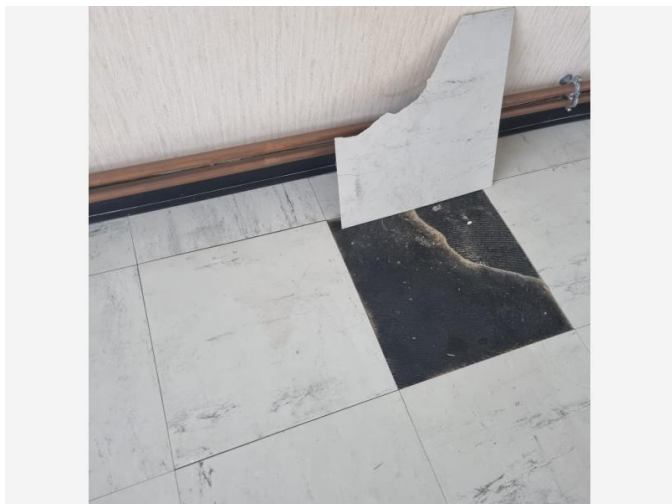
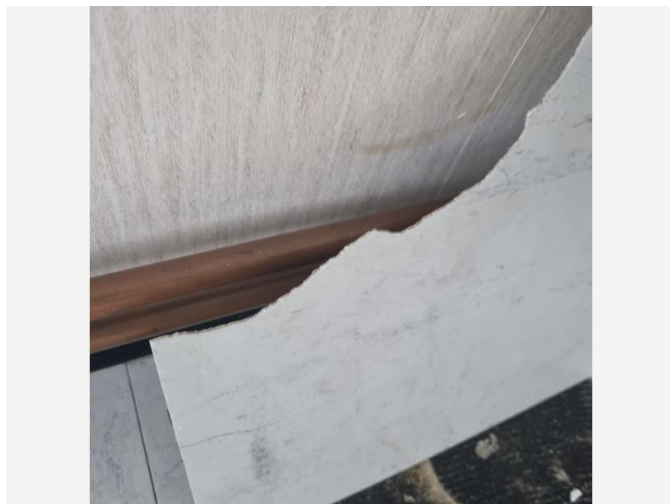
| Fiche 1: Vloertegel - 1ste verdiep..... | 11 |

Het asbestmateriaal valt onder de mijlpaal van 2040.

| Eindbeoordeling materiaalrisico | Verhoogd materiaalrisico en/of verhoogde kans op vezelvrijgave |

| Asbestsoort (vezeltype) | Alleen chrysotiel |
| Asbestconcentratie | Laag (< 50%) |
| Toestand van het materiaal | Matig beschadigd, matig verweerd |

| # | Type | Referentie | Resultaat |
|---|---|---|---|
| 1.1 | Puntmonster | MM03 | Chrysotiel |

| Beschrijving | Vloertegel - 1ste verdiep |
| Hoeveelheid (oppervlakte - dikte - aantal) | • 59,87 m ² - 0,30 cm - 1 stuk |

Verwijderen

- Zorg voor een veilig beheer. Vermijd het beschadigen van het asbestmateriaal. Controleer de toestand jaarlijks op wijzigingen.
- Verwijder dit asbestmateriaal zo snel mogelijk. Volg de toestand goed op.

- Eenvoudige handelingen: mag via doe-het-zelf of door werknemer(s) met opleidingsattest eenvoudige handelingen
De tegels kunnen verwijderd worden zonder deze verder te beschadigen.

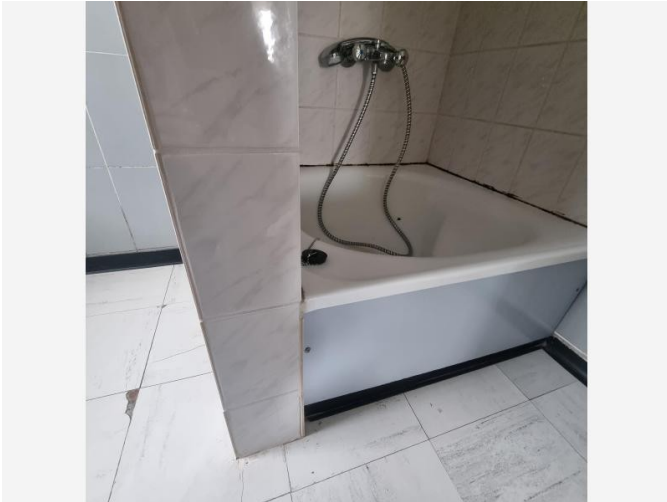
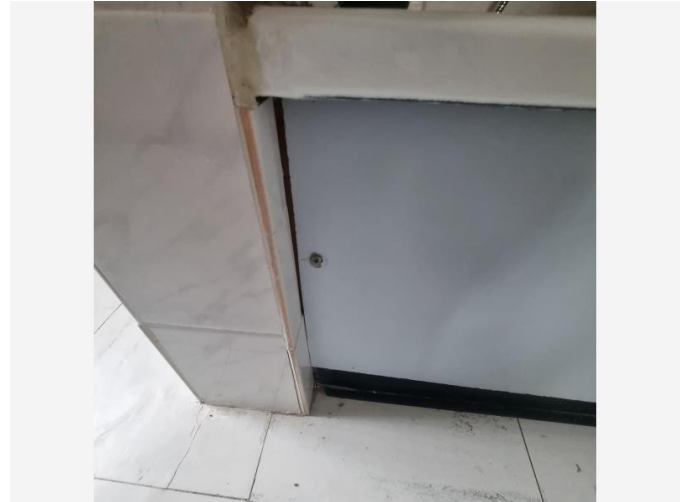
Fiche 2: Type Glassal Badkamer - onderdaan douchebak

Het asbestmateriaal valt onder de mijlpaal van 2040.

| Eindbeoordeling materiaalrisico | Zeer laag materiaalrisico en/of zeer lage kans op vezelvrijgave |

| Toestand van het materiaal | Onbeschadigd, niet verweerd |

| # | Type | Referentie | Resultaat |
|---|---|---|---|
| 2.1 | Puntmonster | MM04 | Chrysotiel |

| Beschrijving | Type Glassal Badkamer - onderdaan douchebak |

Zorgvuldig beheren

- Zorg voor een veilig beheer. Vermijd het beschadigen van het asbestmateriaal. Controleer de toestand jaarlijks op wijzigingen.

- Eenvoudige handelingen: mag via doe-het-zelf of door werknemer(s) met opleidingsattest eenvoudige handelingen
De twee schroeven kunnen verwijderd worden en plaat wordt op zijn geheel uitgehaald.

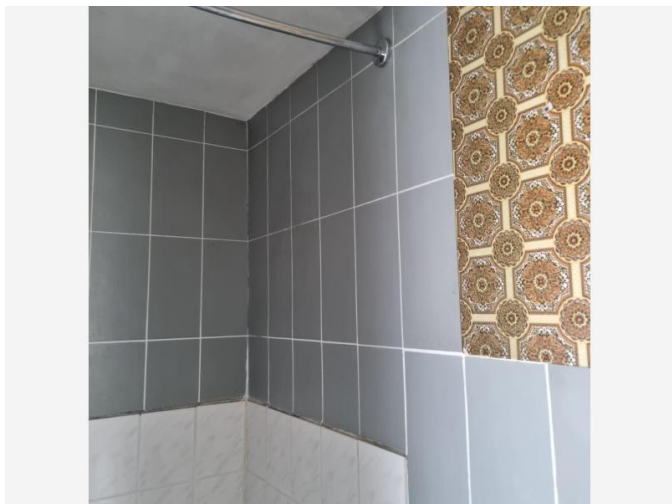
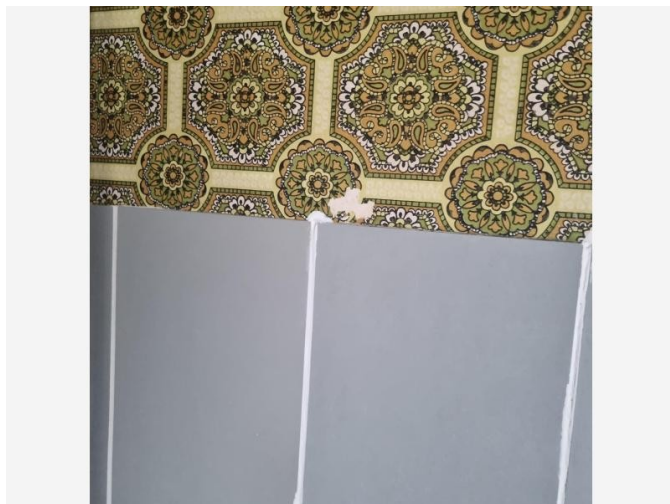
| Fiche 3: Wandtegel badkamer..... | 17 |

Het asbestmateriaal valt onder de mijlpaal van 2040.

| Eindbeoordeling materiaalrisico | Zeer laag materiaalrisico en/of zeer lage kans op vezelvrijgave |

| Toestand van het materiaal | Onbeschadigd, niet verweerd |

| # | Type | Referentie | Resultaat |
|---|---|---|---|
| 3.1 | Puntmonster | MM05 | Chrysotiel |

| Beschrijving | Wandtegel badkamer |

Zorgvuldig beheren

- Zorg voor een veilig beheer. Vermijd het beschadigen van het asbestmateriaal. Controleer de toestand jaarlijks op wijzigingen.

- Eenvoudige handelingen: mag via doe-het-zelf of door werknemer(s) met opleidingsattest eenvoudige handelingen
De tegels kunnen verwijderd worden zonder deze verder te beschadigen.

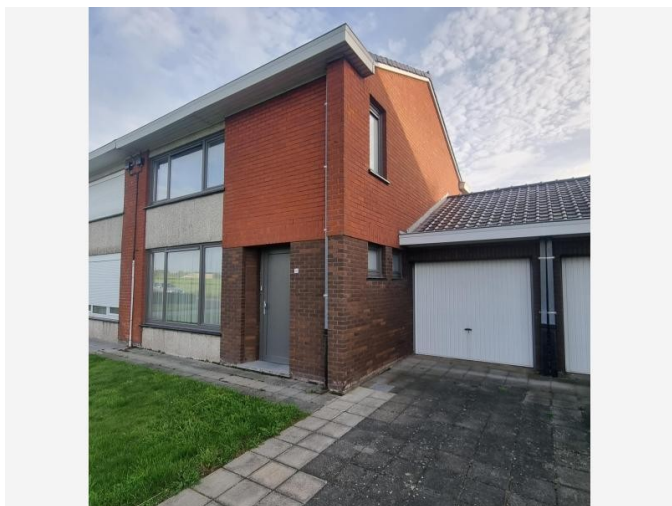
| Fiche 4: Onderdak woning..... | 21 |

Het onderdak van de woning is niet asbesthoudend. Het dak werd nog in 2019 volledig geïsoleerd.

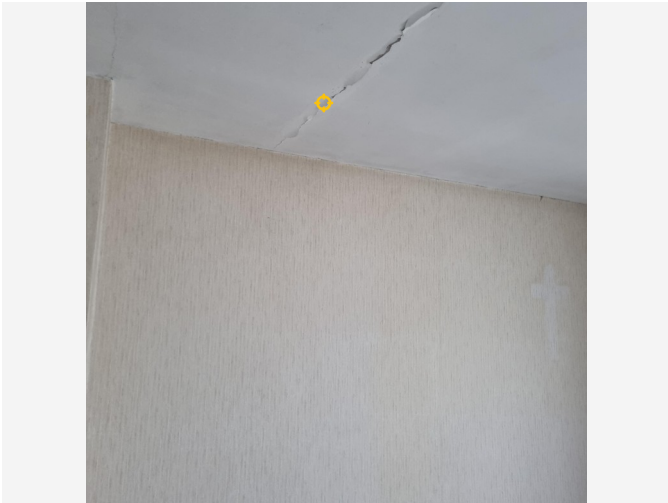
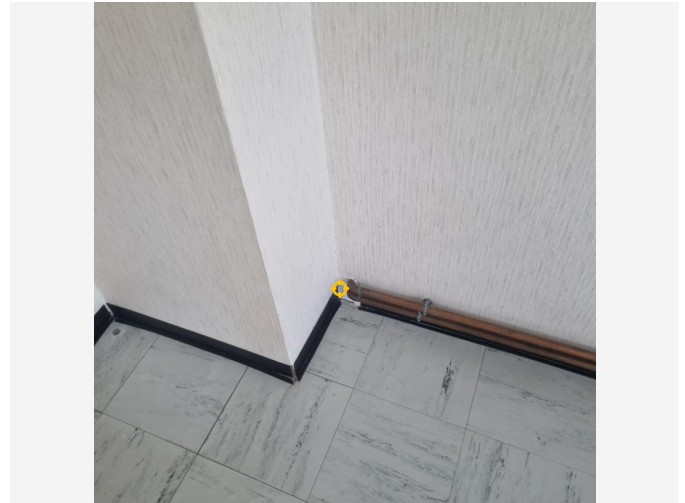
| Fiche 5: Pleisterwerk..... | 23 |

Geen asbest

| # | Type | Referentie | Resultaat |
|---|---|---|---|
| 5.1 | Mengmonster | MM01-Muur | Geen asbest |
| 5.2 | Mengmonster | MM02-Plafond | Geen asbest |

| Beschrijving | Pleisterwerk |
