Asbestinventarisatetest

Voldersstraat 4, 8900 Ieper

Attestnummer : 20260605-000260.000

Uitgegeven op : 05.06.2026

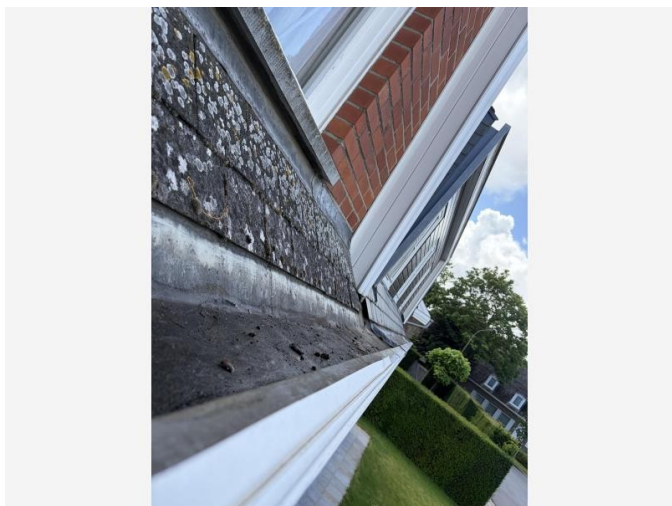
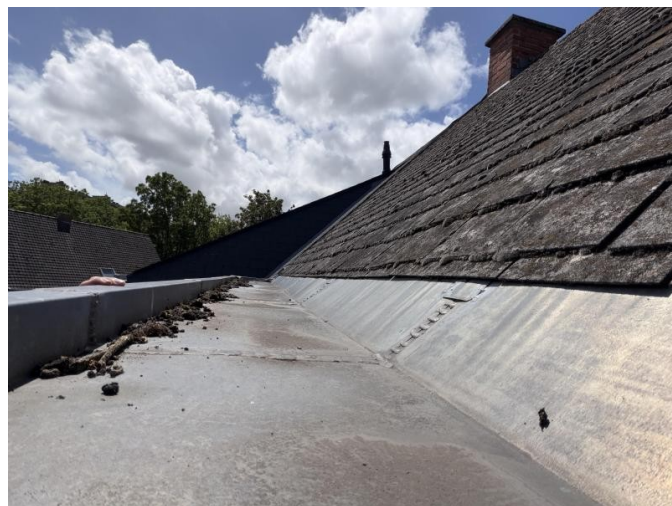
Het asbestmateriaal valt onder de mijlpaal van 2040.

Dringend verwijderen

Beschrijving	Mos/sediment in de dakgoot
Type afvalstof	Betreft resten (contaminatie) van verwerking of beschadiging
Type resten (contaminatie)	<ul style="list-style-type: none">• Stukken, fragmenten (los, opliggend)
Besmette materialen	<ul style="list-style-type: none">• Organisch materiaal (mos, mest, vegetatie, ...)• Sediment (dakgoot, afvoerbuï, regenwaterput, ...)
Bron van de resten	hellend dak bestaande uit asbest leien
Omgeving	Buiten
Primaire drager	dakgoot
Gebondenheid resten	Niet hecht
Hoeveelheid (gewicht - aantal)	<ul style="list-style-type: none">• 0,50 kg - 1 stuk
Totaal gewicht	0,50 kg
Eenvoudig bereikbaar	Ja
Identificatiemethode	De asbestdeskundige beoordeelt het materiaal als asbestverdacht en dus asbesthoudend, en dit zonder monstername.
Opmerking	De hoeveelheid is een zo nauwkeurig mogelijke opmeting. Hieraan kunnen evenwel geen rechten worden ontleend.

- Verwijder het asbestafval.

- Eenvoudige handelingen: mag via doe-het-zelf of door werknemer(s) met opleidingsattest eenvoudige handelingen
Verwijder het afval via het riool. In de zone mogen geen derden en/of minderjarigen aanwezig zijn en moet elke betrokken persoon steeds gepaste persoonlijke beschermingsmiddelen dragen: minimaal een FFP3-mondmasker (EN 149), wegwerpoverall met kap (minimaal Cat III, type 5/6), wegwerphandschoenen en overschoenen of afspoelbaar schoeisel.

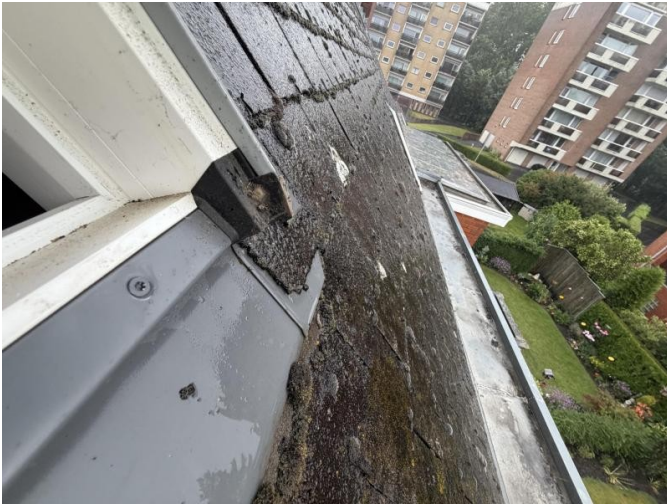
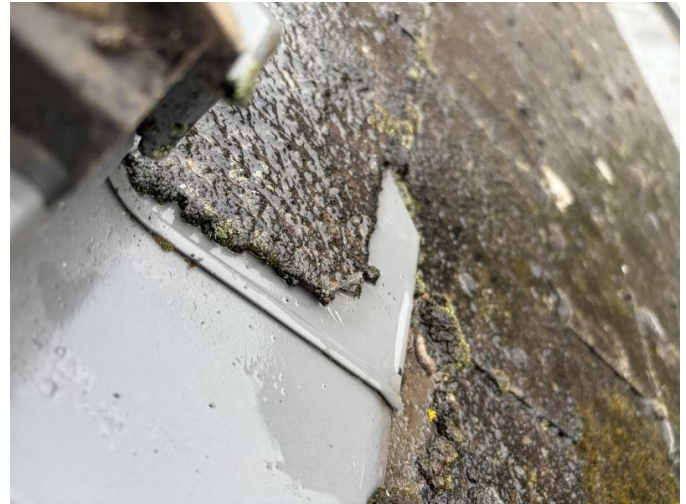
Het asbestmateriaal valt onder de mijlpaal van 2034.

Verwijderen

Eindbeoordeling materiaalrisico	Verhoogd materiaalrisico en/of verhoogde kans op vezelvrijgave
---------------------------------	--

Gebondenheid	Categorie 1: hechtgebonden in oorsprong
Asbestsoort (vezeltype)	Alleen chrysotiel aanwezig
Asbestconcentratie	Laag (< 50%)
Afschermingsgraad van het gehele materiaal	Geheel of deels vrij aan de buitenlucht, maar geen contact met binnenlucht
Toestand van het materiaal	Matig beschadigd, matig verweerd

#	Type	Referentie	Resultaat
2.1	Puntmonster	1.1	Chrysotiel

Beschrijving	Dak bestaande uit leien
Omgeving	Buiten
Primaire drager	Schuin dak
Asbestmateriaal	Dak- en gevelbekleding - Lei, shingle
Bindmiddel van asbestmateriaal	Cement
Gebondenheid op basis van bindmiddel	Hecht
Hoeveelheid (oppervlakte - aantal)	<ul style="list-style-type: none">• 160,00 m² - 1 stuk
Totale oppervlakte	160,00 m ²
Eenvoudig bereikbaar	Ja
Bevestigingswijze	<ul style="list-style-type: none">• Geklemd• Genageld, geniet
Identificatiemethode	Een monstername door de asbestdeskundige met laboanalyse door een asbestlabo.
Destructieve handeling voor identificatie	Nee
Opmerking	De hoeveelheid is een zo nauwkeurig mogelijke opmeting. Hieraan kunnen evenwel geen rechten worden ontleend.

- Verwijder dit asbestmateriaal zo snel mogelijk. Volg de toestand goed op.
- Hemelwater dat afspoelt van asbestcement daken of gevels kan asbestdeeltjes bevatten. Gebruik het enkel voor gesloten circuits (bv. spoelen toiletten). Reinig na het vervangen van het dak of de gevel de dakgoten en regenwaterput of -ton om asbesthoudend sediment of slib te verwijderen

- Eenvoudige handelingen: mag via doe-het-zelf of door werknemer(s) met opleidingsattest eenvoudige handelingen
Deze toepassing kan door een aannemer die over een opleidingsattest eenvoudige handelingen beschikt of door een particulier (doe-het-zelf), verwijderd worden indien er geen verhoogd risico op vrijgave van asbestvezels (max. concentratie 0,01 vezels/cm³ - CODEX Art. VI.3-54) ontstaat en de toepassing voorafgaand wordt gefixeerd/bevochtigd; de individuele elementen zonder machinale werktuigen (boormachine, slijpschijf, hogedrukreiniger,...) en zonder breken of gooien een voor een losgemaakt worden; en ten slotte dubbel en luchtdicht verpakt weggevoerd worden naar een erkend afvalpunt (recyclagepark). In de zone mogen geen derden en/of minderjarigen aanwezig zijn en moet elke betrokken persoon steeds gepaste persoonlijke beschermingsmiddelen dragen: minimaal een FFP3-mondmasker (EN 149), wegwerpoverall met kap (minimaal Cat III, type 5/6), wegwerphandschoenen en overschoenen of afspoelbaar schoeisel. De

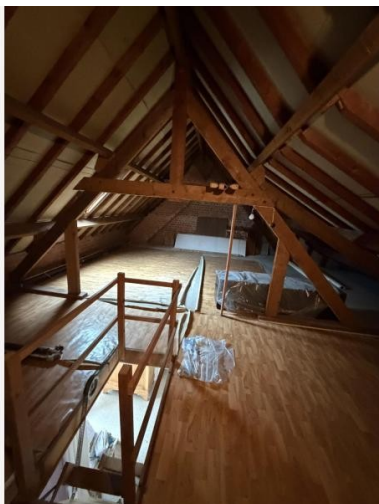
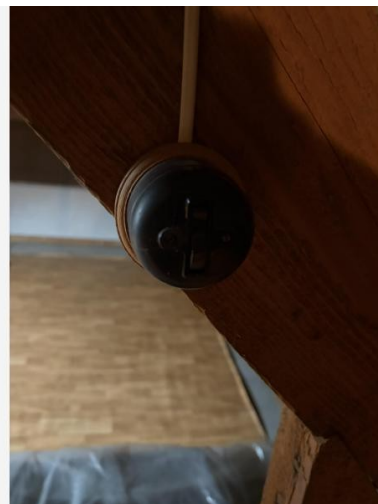
Het asbestmateriaal valt onder de mijlpaal van 2040.

Verwijderen

Eindbeoordeling materiaalrisico	Verhoogd materiaalrisico en/of verhoogde kans op vezelvrijgave
---------------------------------	--

Gebondenheid	Categorie 1: hechtgebonden in oorsprong
Asbestsoort (vezeltype)	Crocidoliet aanwezig
Asbestconcentratie	Laag (< 50%)
Afschermingsgraad van het gehele materiaal	Geheel of deels vrij aan de binnenlucht, maar geen contact met binnenluchtstromen
Toestand van het materiaal	Licht beschadigd, licht verweerd. Intacte calciumsilicaatplaat of materiaal met categorie 3-gebondenheid

Beschrijving	Bakeliet schakelaars/stopcontacten
Omgeving	Binnen
Primaire drager	Communicatie en elektrische infrastructuur en uitrusting
Asbestmateriaal	Plaat, paneel, tablet - Type Bakeliet
Bindmiddel van asbestmateriaal	Kunststof of -hars
Gebondenheid op basis van bindmiddel	Hecht
Hoeveelheid (oppervlakte - dikte - aantal)	<ul style="list-style-type: none"> • 0,10 m² - 1,00 cm - 4 stuks
Totaal volume	0,004 m ³
Eenvoudig bereikbaar	Ja
Bevestigingswijze	<ul style="list-style-type: none"> • Geschroefd
Identificatiemethode	<p>De asbestdeskundige beoordeelt het materiaal als asbestverdacht en dus asbesthoudend, en dit zonder monstername.</p> <p>Motivatie: De monstername brengt andere schade aan dan schade die inherent is aan de monstername.</p>
Destructieve handeling voor identificatie	Nee
Opmerking	De hoeveelheid is een zo nauwkeurig mogelijke opmeting. Hieraan kunnen evenwel geen rechten worden ontleend. Monstername niet uitgevoerd wegens risico op beschadiging van een elektrisch component en mogelijke blootstelling aan spanning of storingen in de elektrische installatie.

- Zorg voor een veilig beheer. Vermijd het beschadigen van het asbestmateriaal. Controleer de toestand jaarlijks op wijzigingen.
- Voer bijkomende staalname(s) uit.

- Eenvoudige handelingen: mag via doe-het-zelf of door werknemer(s) met opleidingsattest eenvoudige handelingen
Deze toepassing kan door een aannemer die over een opleidingsattest eenvoudige handelingen beschikt of door een particulier (doe-het-zelf), verwijderd worden indien er geen verhoogd risico op vrijgave van asbestvezels (max. concentratie 0,01 vezels/cm³ - CODEX Art. VI.3-54) ontstaat en de toepassing voorafgaand wordt gefixeerd/bevochtigd; de individuele elementen zonder machinale werktuigen (boormachine, slijpschijf, hogedrukreiniger,...) en zonder breken of gooien een voor een losgemaakt worden; en ten slotte dubbel en luchtdicht verpakt weggevoerd worden naar een erkend afvalpunt (recyclagepark). In de zone mogen geen derden en/of minderjarigen aanwezig zijn en moet elke betrokken persoon steeds gepaste persoonlijke beschermingsmiddelen dragen: minimaal een FFP3-mondmasker (EN 149), wegwerperoverall met kap (minimaal Cat III, type 5/6), wegwerphandschoenen en overschoenen of afspoelbaar schoeisel. De werkzaamheden moeten onmiddellijk worden gestaakt indien de opgelegde voorwaarden met betrekking

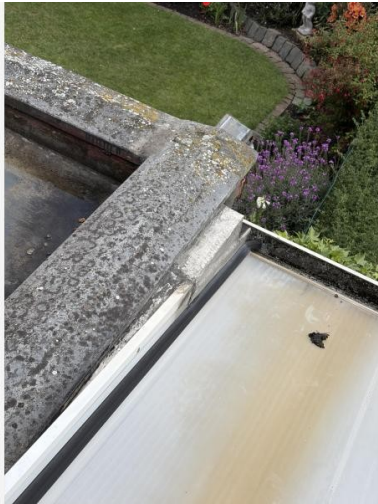
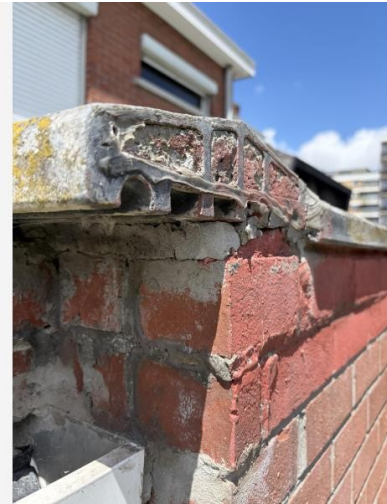
Het asbestmateriaal valt onder de mijlpaal van 2040.

Verwijderen

Eindbeoordeling materiaalrisico	Verhoogd materiaalrisico en/of verhoogde kans op vezelvrijgave
---------------------------------	--

Gebondenheid	Categorie 1: hechtgebonden in oorsprong
Asbestsoort (vezeltype)	Crocidoliet aanwezig
Asbestconcentratie	Laag (< 50%)
Afschermingsgraad van het gehele materiaal	Geheel of deels vrij aan de buitenlucht, maar geen contact met binnenlucht
Toestand van het materiaal	Matig beschadigd, matig verweerd

Beschrijving	Deksteen gemene muur
Omgeving	Buiten
Primaire drager	Afboording, omheining...
Asbestmateriaal	Plaat, paneel, tablet - Generiek
Bindmiddel van asbestmateriaal	Cement
Gebondenheid op basis van bindmiddel	Hecht
Hoeveelheid (oppervlakte - dikte - aantal)	• 1,00 m ² - 2,00 cm - 1 stuk
Totaal volume	0,02 m ³
Eenvoudig bereikbaar	Ja
Bevestigingswijze	• Verlijmd, ingegoten, versmeerd
Identificatiemethode	De asbestdeskundige beoordeelt het materiaal als asbesthoudend, en dit zonder monsternamen.
Destructieve handeling voor identificatie	Nee
Opmerking	De deksteen betreft een holle cementgebonden toepassing, wat visueel duidelijk waarneembaar is. Een dergelijke uitvoering is niet verenigbaar met natuursteen, aangezien dit quasi altijd massief wordt toegepast. Gezien de holle structuur en het type materiaal is het zeer waarschijnlijk dat het om een prefab asbestcement (AC) element gaat, zoals frequent gebruikt in oudere constructies.

- Zorg voor een veilig beheer. Vermijd het beschadigen van het asbestmateriaal. Controleer de toestand jaarlijks op wijzigingen.

- Eenvoudige handelingen: mag via doe-het-zelf of door werknemer(s) met opleidingsattest eenvoudige handelingen
Deze toepassing kan door een aannemer die over een opleidingsattest eenvoudige handelingen beschikt of door een particulier (doe-het-zelf), verwijderd worden indien er geen verhoogd risico op vrijgave van asbestvezels (max. concentratie 0,01 vezels/cm³ - CODEX Art. VI.3-54) ontstaat en de toepassing voorafgaand wordt gefixeerd/bevochtigd; de individuele elementen zonder machinale werktuigen (boormachine, slijpschijf, hogedrukreiniger,...) en zonder breken of gooien een voor een losgemaakt worden; en ten slotte dubbel en luchtdicht verpakt weggevoerd worden naar een erkend afvalpunt (recyclagepark). In de zone mogen geen derden en/of minderjarigen aanwezig zijn en moet elke betrokken persoon steeds gepaste persoonlijke beschermingsmiddelen dragen: minimaal een FFP3-mondmasker (EN 149), wegwerpoverall met kap (minimaal Cat III, type 5/6), wegwerphandschoenen en overschoenen of afspoelbaar schoeisel. De werkzaamheden moeten onmiddellijk worden gestaakt indien de opgelegde voorwaarden met betrekking tot verwijdering, opslag, vervoer en afvoer niet kunnen worden opgevolgd. (Bron: VLAREM II: 6.4.0.1 par1, par2 en par3) Bewaar bewijsdocumenten van de asbestverwijdering (facturen, werkplannen, foto's,

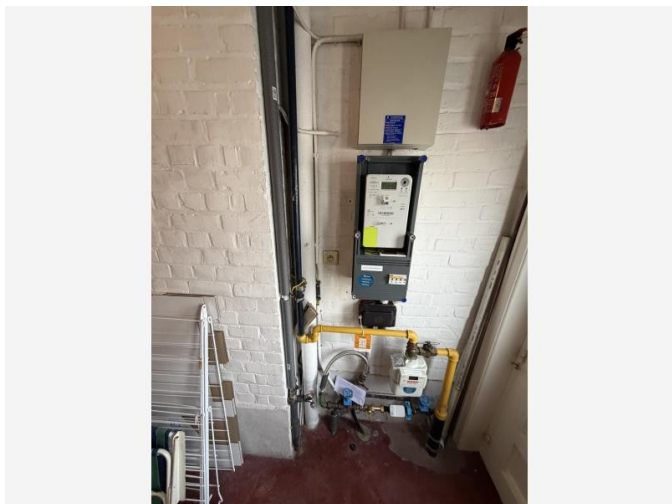
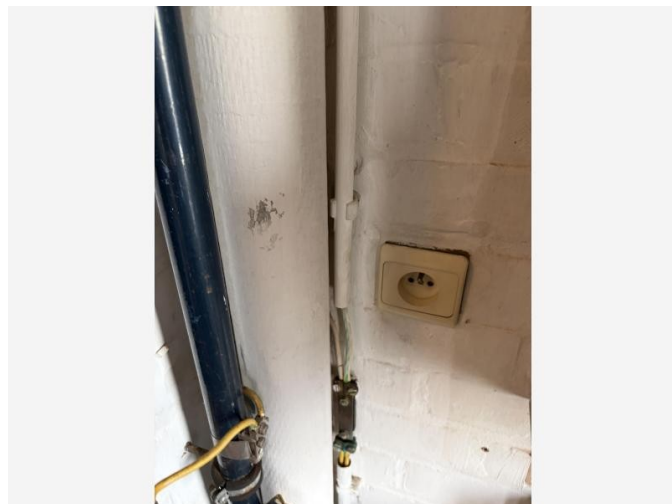
Het asbestmateriaal valt onder de mijlpaal van 2040.

Zorgvuldig beheren

Eindbeoordeling materiaalrisico	Zeer laag materiaalrisico en/of zeer lage kans op vezelvrijgave
---------------------------------	---

Gebondenheid	Categorie 1: hechtgebonden in oorsprong
Asbestsoort (vezeltype)	Crocidoliet aanwezig
Asbestconcentratie	Laag (< 50%)
Afschermingsgraad van het gehele materiaal	Niet-stootvaste afscherming
Toestand van het materiaal	Onbeschadigd, niet verweerd

Beschrijving	Cementbuis afvoer wastafels eerste verdiep
Omgeving	Binnen
Primaire drager	Sanitaire infrastructuur en uitrusting (toe- en afvoer)
Asbestmateriaal	Buis, koker, leiding, pijp, doorvoer
Bindmiddel van asbestmateriaal	Cement
Gebondenheid op basis van bindmiddel	Hecht
Hoeveelheid (lengte - omtrek - dikte - aantal)	<ul style="list-style-type: none">• 3,00 m - 15,00 cm - 1,00 cm - 4 stuks
Totaal volume	0,018 m ³
Eenvoudig bereikbaar	Ja
Bevestigingswijze	<ul style="list-style-type: none">• Verlijmd, ingegoten, versmeerd
Identificatiemethode	<p>De asbestdeskundige beoordeelt het materiaal als asbestverdacht en dus asbesthoudend, en dit zonder monstername.</p> <p>Motivatie: De monstername brengt andere schade aan dan schade die inherent is aan de monstername.</p>
Destructieve handeling voor identificatie	Nee

- Zorg voor een veilig beheer. Vermijd het beschadigen van het asbestmateriaal. Controleer de toestand jaarlijks op wijzigingen.
- Voer bijkomende staalname(s) uit.

- Hermetische zone (erkend asbestverwijderaar)
Deze toepassing kan enkel door een erkende asbestverwijderaar via de methodiek van hermetische zone verwijderd worden omdat verwijdering via de methodiek van eenvoudige handelingen en/of couveusezakmethode niet mogelijk / moeilijk is; en er automatisch een verhoogd risico op vrijgave van asbestvezels (max. concentratie 0,01 vezels/cm - CODEX Art. VI.3-54) ontstaat. (Bron: CODEX - Art. VI.3-61.- par 1.) De lijst van erkende asbestverwijderaars is te vinden op: www.werk.belgie.be - Erkenningen. Bewaar bewijsdocumenten van de asbestverwijdering (facturen, werkplannen, foto's, afgiftebewijzen afval, vrijgavemetingen...) met het oog op een correcte actualisatie van het asbestattest. Raadpleeg voor de start van de werken en voor meer informatie zeker de toelichtingen achteraan dit asbestinventarisatetest en www.asbestinfo.be.

Zeker eerst staalname voor je het weg doet en nog eens door erkende asbestverwijderaars laten bekijken of het niet via een eenvoudige handelingen kan (denk van niet, openschrijven buis en resten in het plafond wegkrijgen)

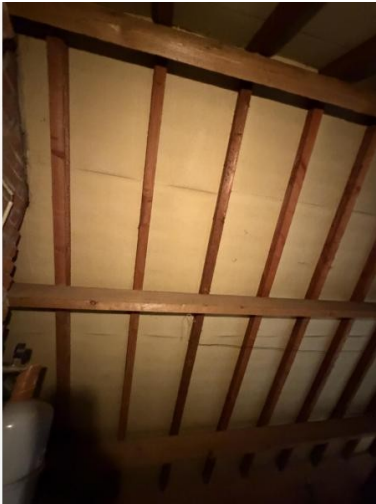
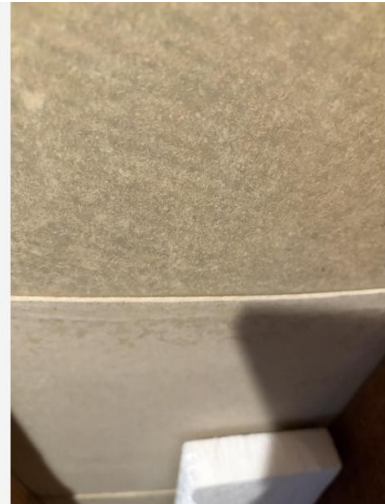
Het asbestmateriaal valt onder de mijlpaal van 2040.

Zorgvuldig beheren

- Zorg voor een veilig beheer. Vermijd het beschadigen van het asbestmateriaal. Controleer de toestand jaarlijks op wijzigingen.

- Eenvoudige handelingen: mag via doe-het-zelf of door werknemer(s) met opleidingsattest eenvoudige handelingen
Deze toepassing kan door een aannemer die over een opleidingsattest eenvoudige handelingen beschikt of door een particulier (doe-het-zelf), verwijderd worden indien er geen verhoogd risico op vrijgave van asbestvezels (max. concentratie 0,01 vezels/cm³ - CODEX Art. VI.3-54) ontstaat en de toepassing voorafgaand wordt gefixeerd/bevochtigd; de individuele elementen zonder machinale werktuigen (boormachine, slijpschijf, hogedrukreiniger,...) en zonder breken of gooien een voor een losgemaakt worden; en ten slotte dubbel en luchtdicht verpakt weggevoerd worden naar een erkend afvalpunt (recyclagepark). In de zone mogen geen derden en/of minderjarigen aanwezig zijn en moet elke betrokken persoon steeds gepaste persoonlijke beschermingsmiddelen dragen: minimaal een FFP3-mondmasker (EN 149), wegwerpoverall met kap (minimaal Cat III, type 5/6), wegwerphandschoenen en overschoenen of afspoelbaar schoeisel. De werkzaamheden moeten onmiddellijk worden gestaakt indien de opgelegde voorwaarden met betrekking tot verwijdering, opslag, vervoer en afvoer niet kunnen worden opgevolgd. (Bron: VLAREM II: 6.4.0.1 par1, par2 en par3) Bewaar bewijsdocumenten van de asbestverwijdering (facturen, werkplannen, foto's,

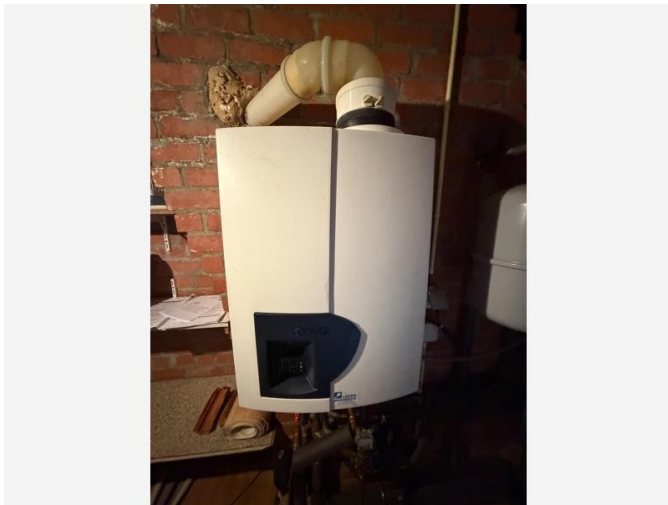
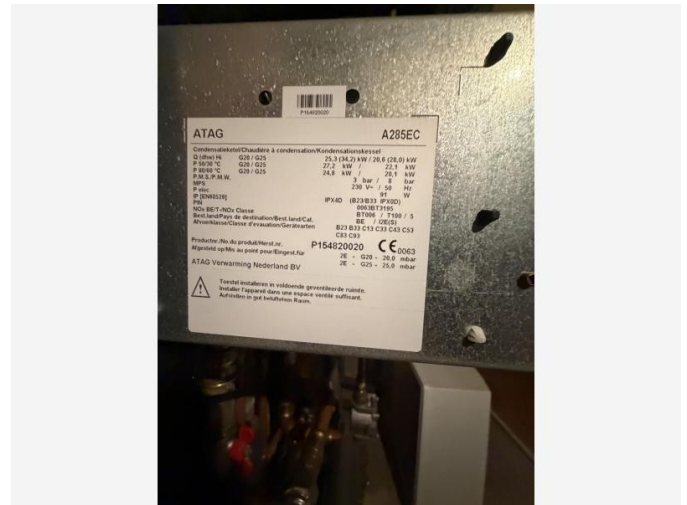
Beschrijving	Notitie	Terug te vinden op plannen
Fiche 20: CV-ketel (niet verdacht)	De CV-ketel (dichtingen, isolerend materiaal) is niet asbestverdacht. Is van 2015	Plan 1.13: zolderverdieping andere
