# Asbestinventarisatetest

Markt 15, 8647 Lo-Reninge

Attestnummer : 20240210-000129.000

Uitgegeven op : 10.02.2024

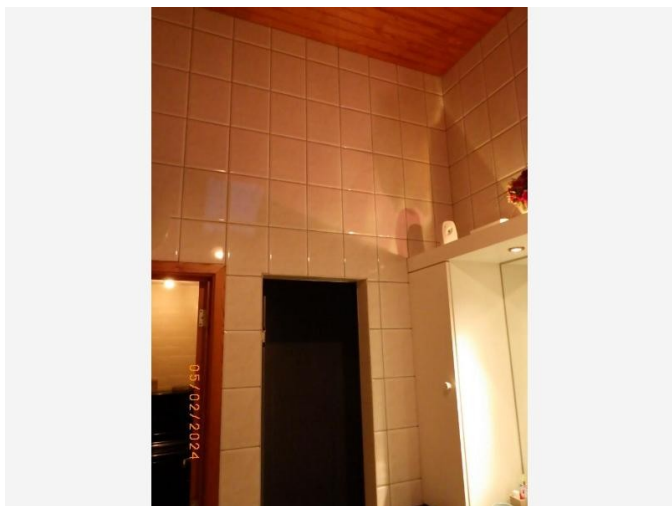
| Fiche 1: Faiencetegels in badkamer..... | 14 |

Mogelijk bevindt er zich asbestverdachte tegellijm achter de wandtegels. Dit was niet waarneembaar, er waren geen bestaande beschadigingen of openingen in de wandtegels.

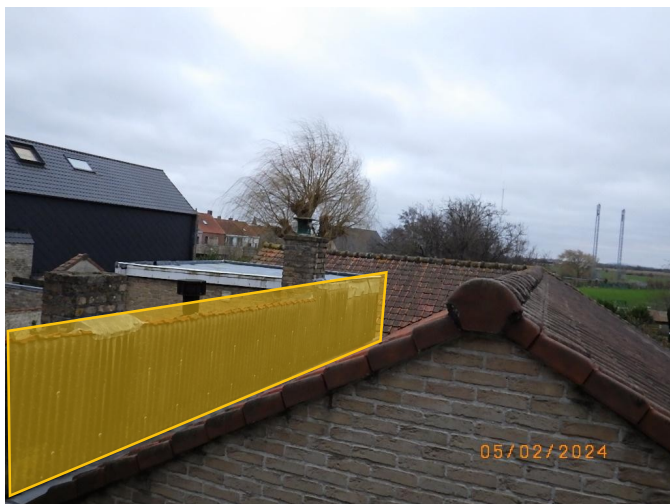
| Fiche 2: Golfplaten van de burelen..... | 15 |

Deze golfplaten bevinden zich aan de muur van de buren (niet gemeenschappelijk) Het water die eraf driipt beavt hoogst waarschijnlijk asbestvezels. Dit water enkel gebruiken voor sanitaire doeleinden.

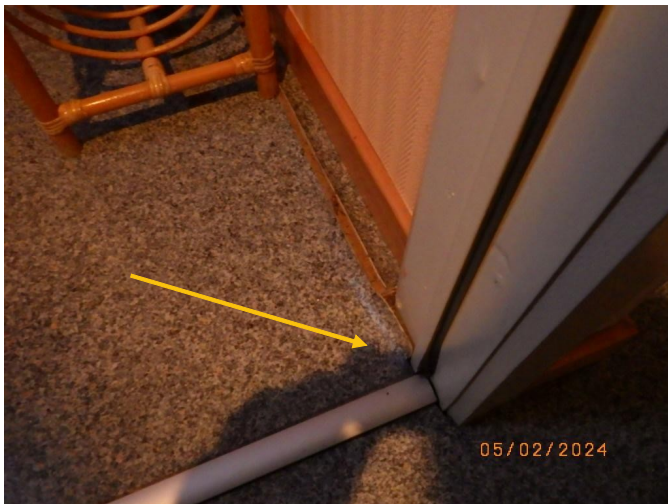
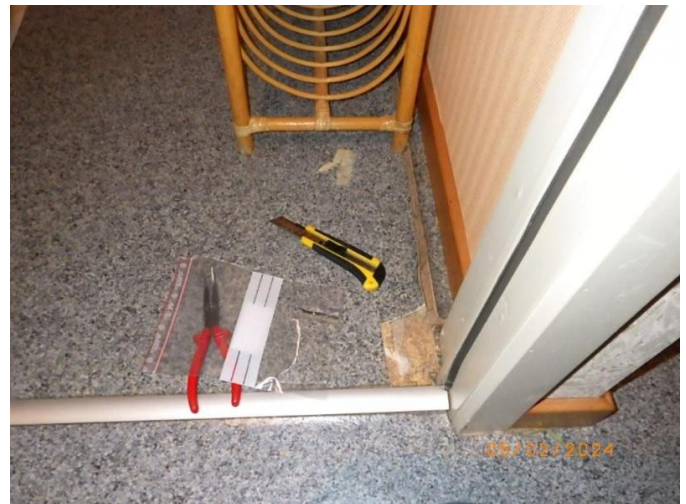
## Fiche 3: Vinylvloer 1e verdiep

### Conclusie

Geen asbest

| # | Type | Referentie | Resultaat |
|---|---|---|---|
| 3.1 | Puntmonster | A240505.505 | Geen asbest |

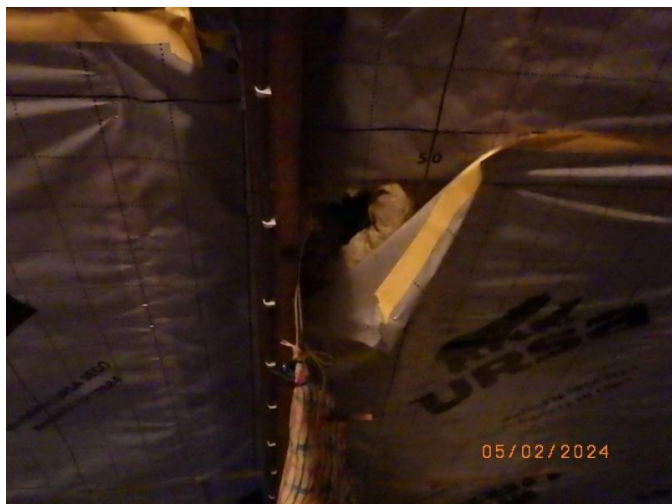
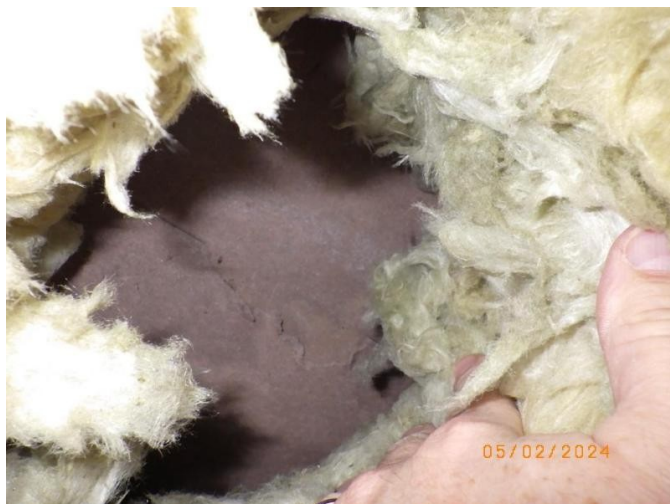
## Fiche 4: Onderdakplaten type "Menuiserite"

### Conclusie

Geen asbest

| # | Type | Referentie | Resultaat |
|---|---|---|---|
| 4.1 | Puntmonster | A2400505.S03 | Geen asbest |

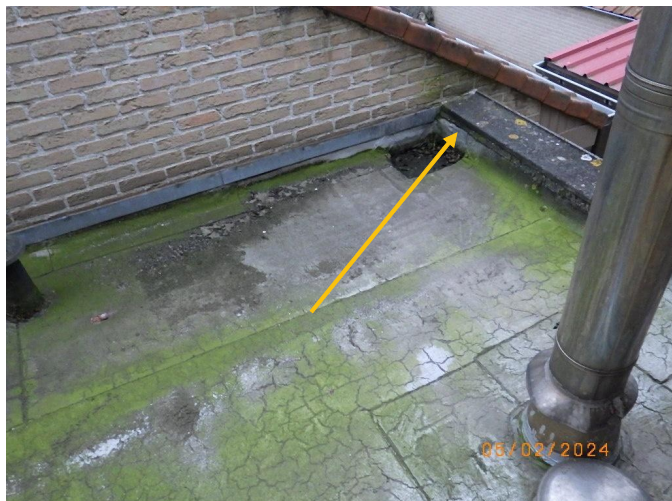
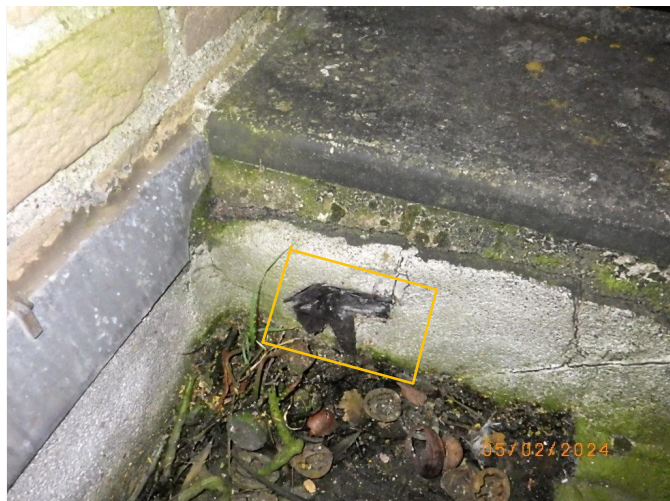
## Fiche 5: Roofing op plat dak tussen voorbouw en achtergebouw

### Conclusie

Geen asbest

| # | Type | Referentie | Resultaat |
|---|---|---|---|
| 5.1 | Puntmonster | A2400505.S06 | Geen asbest |

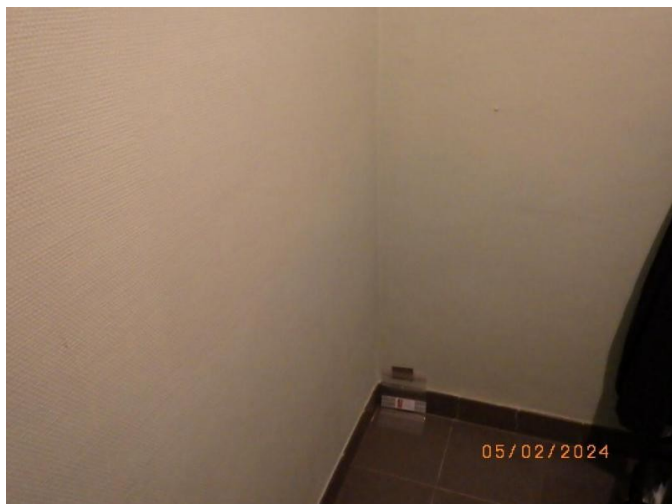
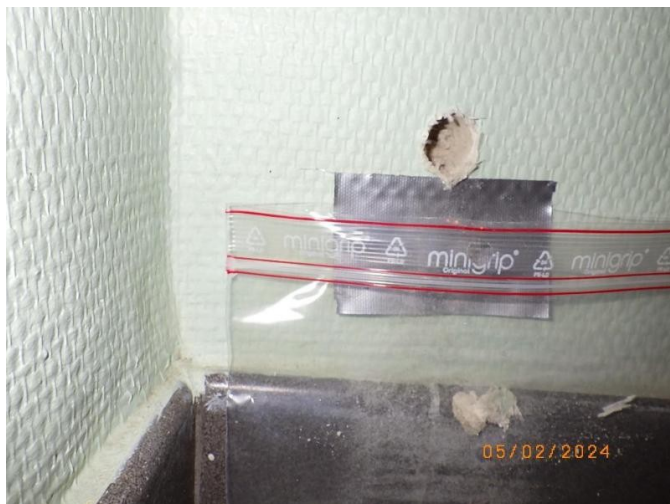
## Fiche 6: Gips muren

### Conclusie

Geen asbest

| # | Type | Referentie | Resultaat |
|---|---|---|---|
| 6.1 | Mengmonster | A2400505.S01 | Geen asbest |
