Asbestinventarisatetest

Zeelandstraat 50/402, 2660 Antwerpen

Attestnummer : **20240911-000483.000**

Uitgegeven op : **11.09.2024**

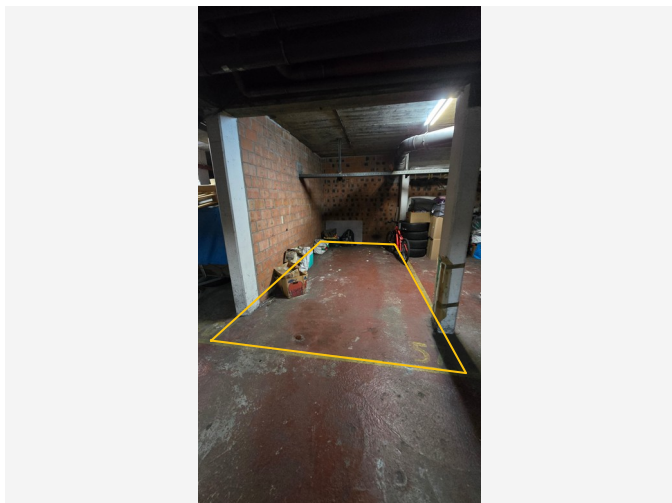
Fiche 1: autostaanplaats: geen asbestverdachte materialen

In en om de autostaanplaats (nr 57) werden geen asbestverdachte materialen aangetroffen.

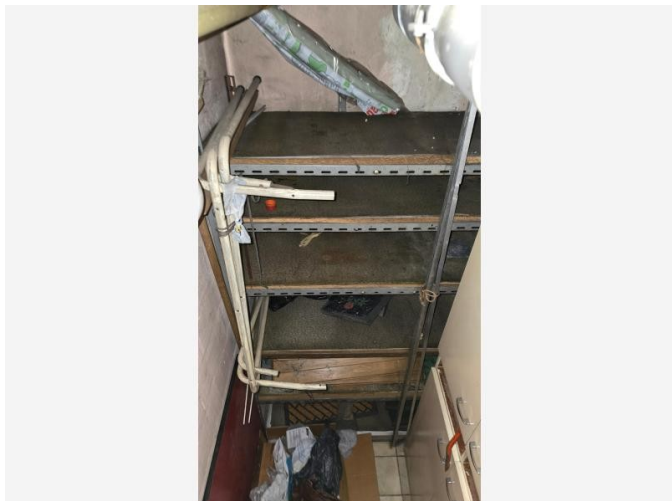
Fiche 2: kelder geen asbestverdachte materialen privatief

in de private kelderberging (C4) werden geen asbestverdachte materialen aangetroffen. De leidingen die door de kelder lopen, net onder het plafond werden niet onderzocht omdat deze geen deel uitmaken van de inspectiezone, maar wel van de gemeenschappelijke delen. Voor zover visueel kon worden vastgesteld, zijn hier ook geen asbestverdachte materialen aanwezig.

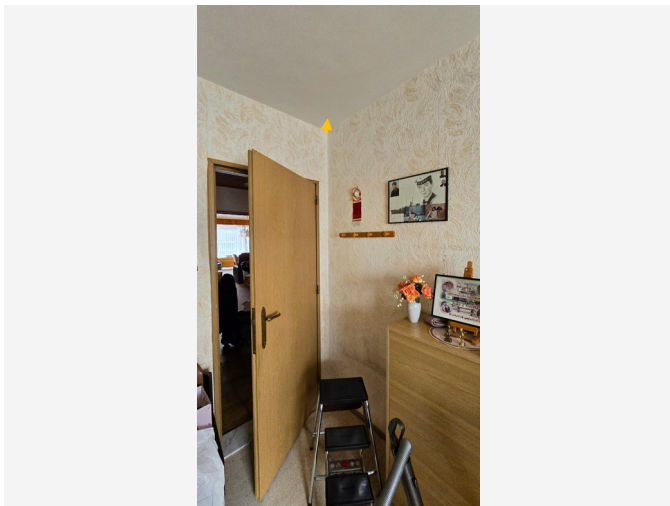
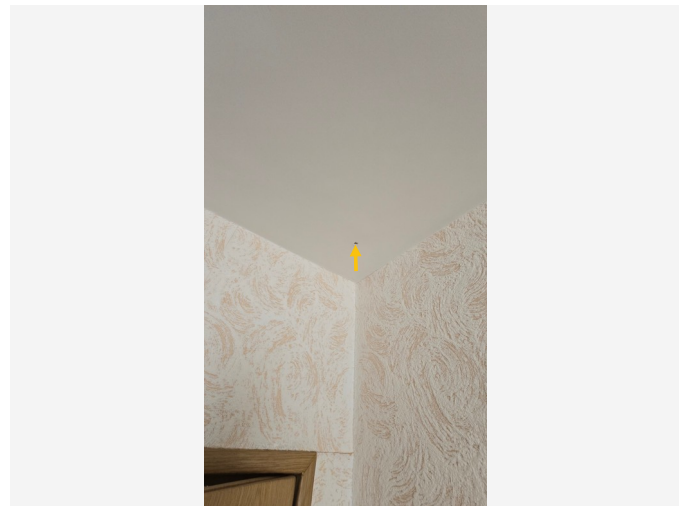
Fiche 3: pleisterwerk plafonds

Geen asbest

#	Type	Referentie	Resultaat
3.1	Mengmonster	MM002	Geen asbest

Beschrijving	pleisterwerk plafonds
Omgeving	Binnen
Primaire drager	Plafond
Bindmiddel van materiaal	Gips - kalk
Gebondenheid op basis van bindmiddel	Niet-hechtgebonden
Hoeveelheid (oppervlakte - dikte - aantal)	• 23,00 m ² - 0,50 cm - 1 stuk
Totaal volume	0,115 m ³
Identificatiemethode	Vaststelling met monstername
Destructieve handeling voor identificatie	Nee
Opmerking	enkel de 2 achterste slaapkamers hebben bepleisterde plafonds. Alle andere plafonds zijn voorzien van houten schroten of PVC (badkamer, TR en WC) Dmv niet-destructief onderzoek kon niet worden waargenomen/geinspecteerd wat er zich boven de verlaagde plafonds bevindt.

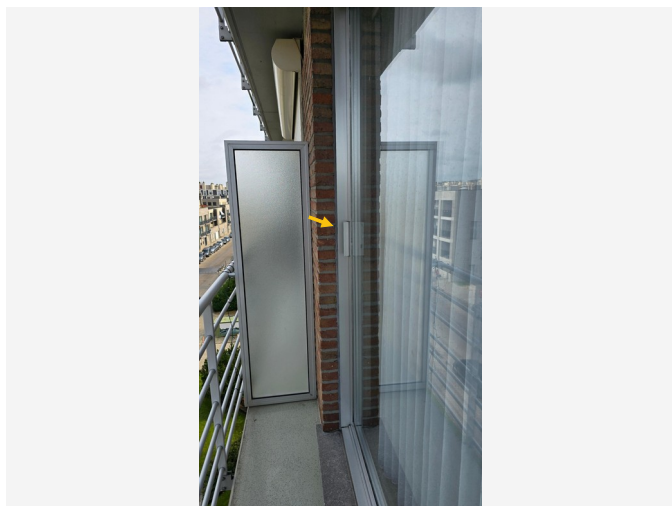
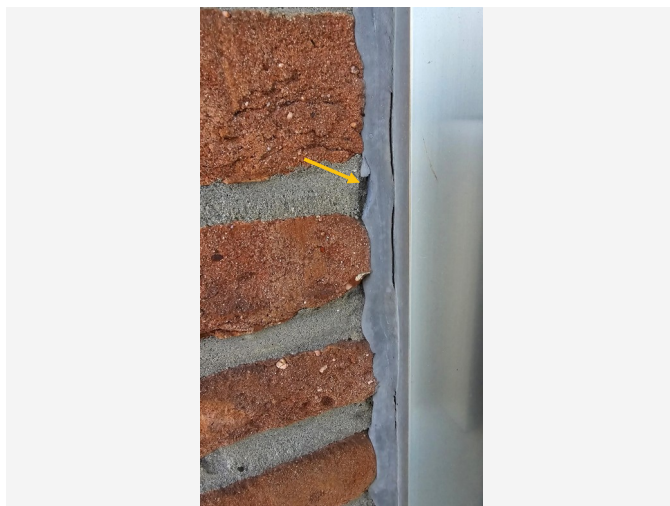
Geen asbest

#	Type	Referentie	Resultaat
4.1	Puntmonster	PM003	Geen asbest

Beschrijving	MASTIEK ALU SCHRIJNWERK
Omgeving	Buiten
Primaire drager	Wandopening verticaal (raam, deur, ...)
Bindmiddel van materiaal	Kitten, mastiek, pasta
Gebondenheid op basis van bindmiddel	Hecht
Hoeveelheid (gewicht - aantal)	<ul style="list-style-type: none">• 2,00 kg - 1 stuk
Totaal gewicht	2,00 kg
Identificatiemethode	Vaststelling met monstername
Destructieve handeling voor identificatie	Nee
Opmerking	het betreft de afkitting van het aluminium buitenschrijnwerk (privatieve afwerking). De hoeveelheid is een beredeneerde schatting.

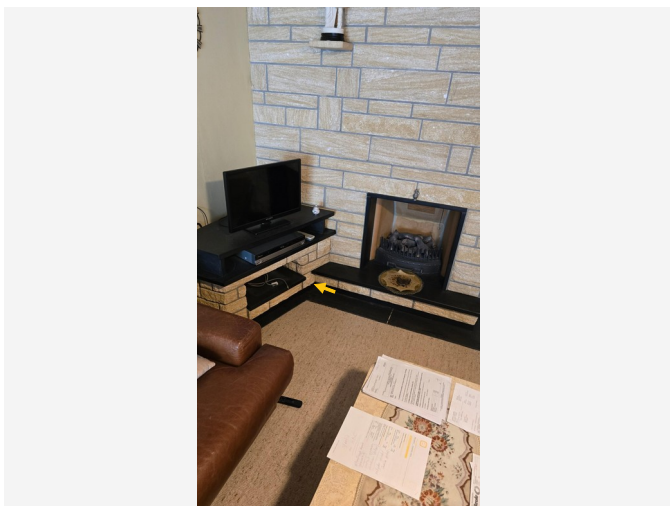
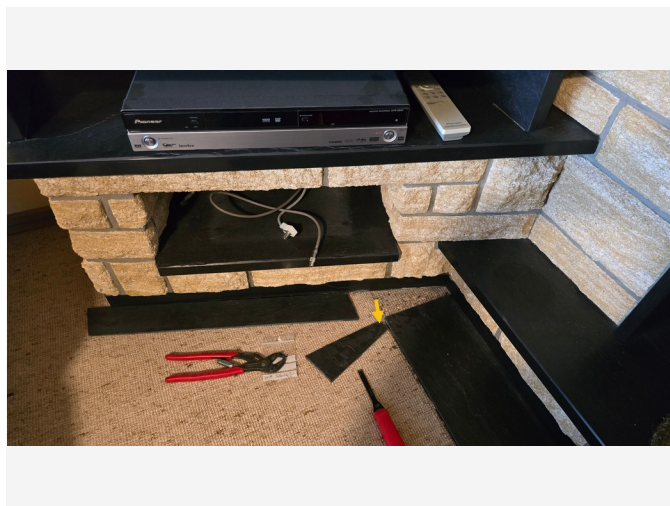
Fiche 5: Kunstmarmer gashaard

Geen asbest

#	Type	Referentie	Resultaat
5.1	Puntmonster	PM004	Geen asbest

Beschrijving	Kunstmarmer gashaard
Omgeving	Binnen
Primaire drager	HVAC infrastructuur en uitrusting
Bindmiddel van materiaal	Cement
Gebondenheid op basis van bindmiddel	Hecht
Hoeveelheid (oppervlakte - dikte - aantal)	• 3,00 m ² - 3,00 cm - 1 stuk
Totaal volume	0,09 m ³
Identificatiemethode	Vaststelling met monstername
Destructieve handeling voor identificatie	Nee
Opmerking	Het betreft de kunstmarmer van de gashaard met rek (L-vormig) in de woonkamer.

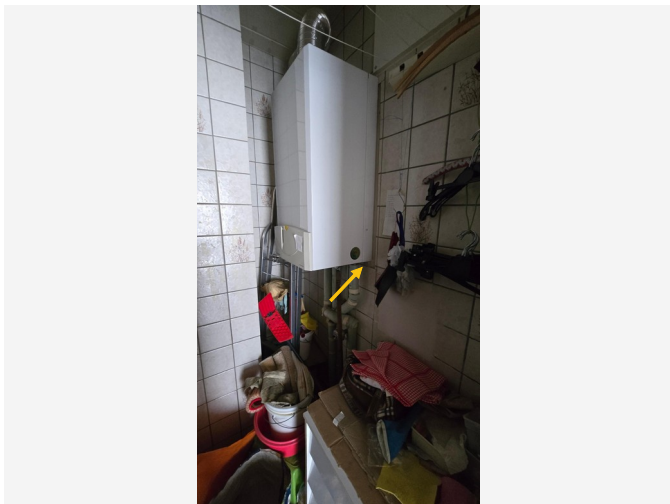
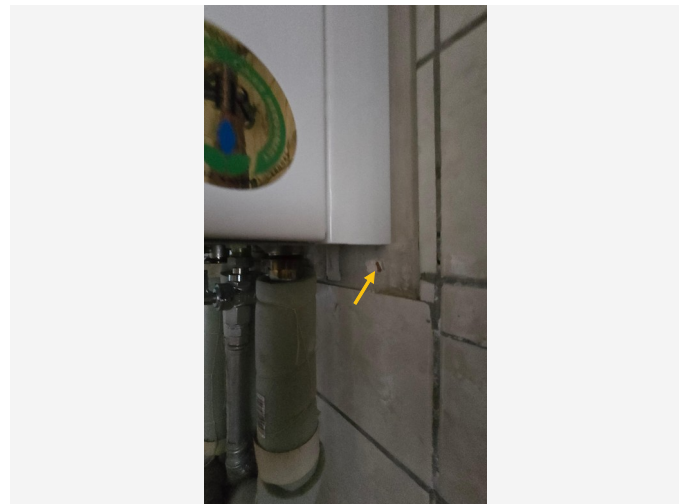
Geen asbest

#	Type	Referentie	Resultaat
6.1	Mengmonster	MM001	Geen asbest

Beschrijving	pleisterwerk muren
Omgeving	Binnen
Primaire drager	Binnenwand
Bindmiddel van materiaal	Gips - kalk
Gebondenheid op basis van bindmiddel	Niet-hechtgebonden
Hoeveelheid (oppervlakte - dikte - aantal)	• 210,00 m ² - 0,50 cm - 1 stuk
Totaal volume	1,05 m ³
Identificatiemethode	Vaststelling met monsternamen
Destructieve handeling voor identificatie	Nee
