# Asbestinventarisatattest

Baron Leroystraat 51, 2100 Antwerpen

Attestnummer : 20251125-000303.000

**Niet-asbestveilig**

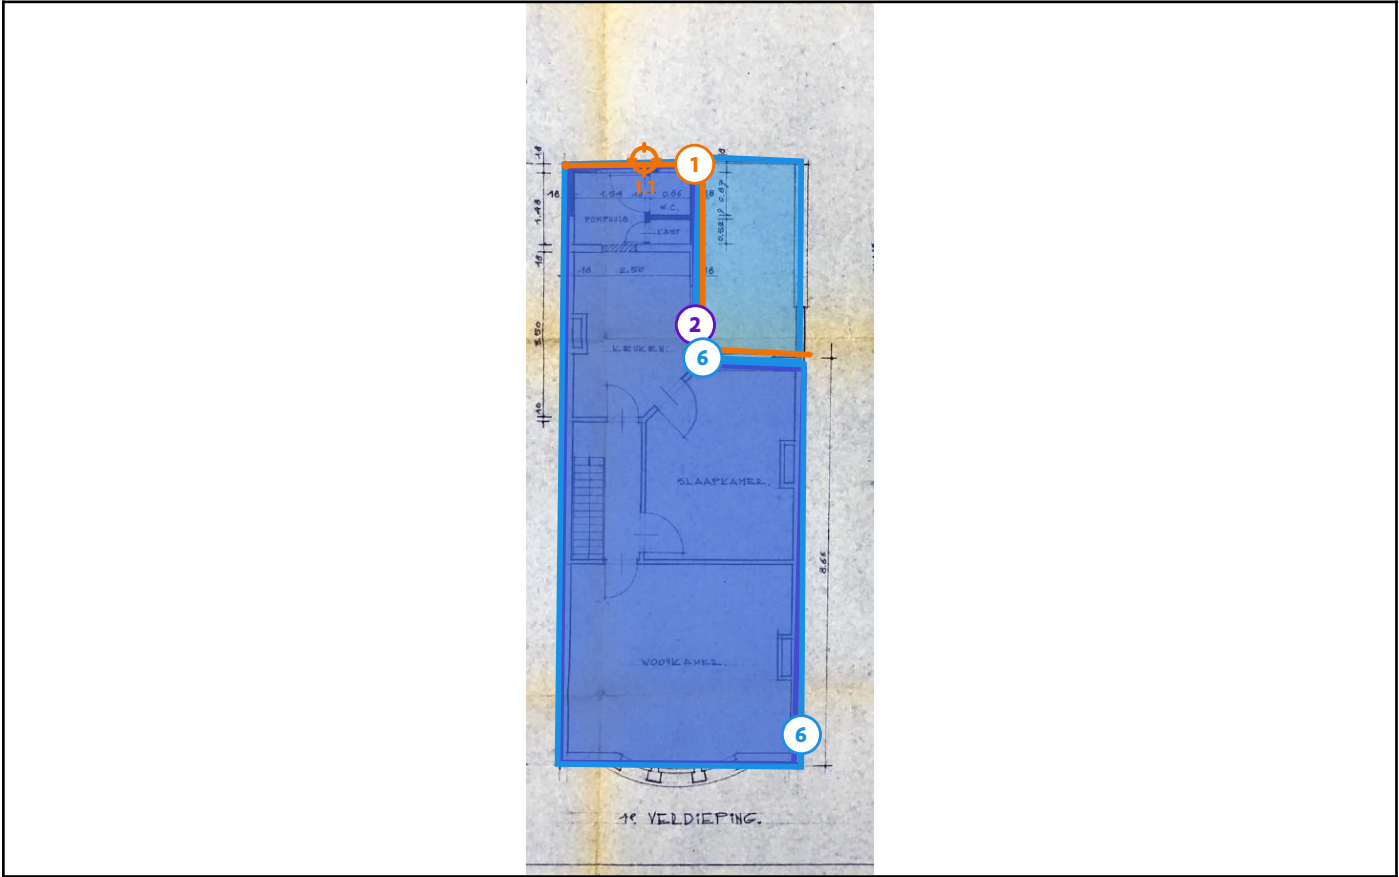
# Plan 1.4: Grondplan eerste verdieping

| Beschrijving | Type | Actie |
|---|---|---|
| 1. Gevel met leien | Asbestmateriaal | Verwijderen |
| 2. Dak (beperking) | Beperking | - |

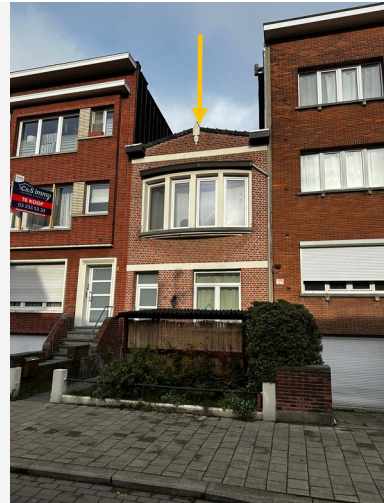
## Fiche 6: Roofing

Geen asbest

| Opmerking | Staalname tot op de eventuele onderliggende lagen is niet mogelijk zonder uitbreiding naar een destructief onderzoek.<br><br>Bovenste laag roofing niet verdacht op basis van bewijsdocument. |

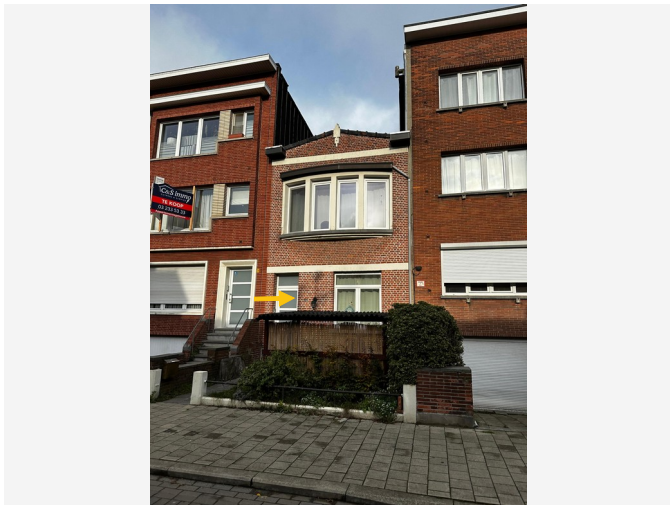
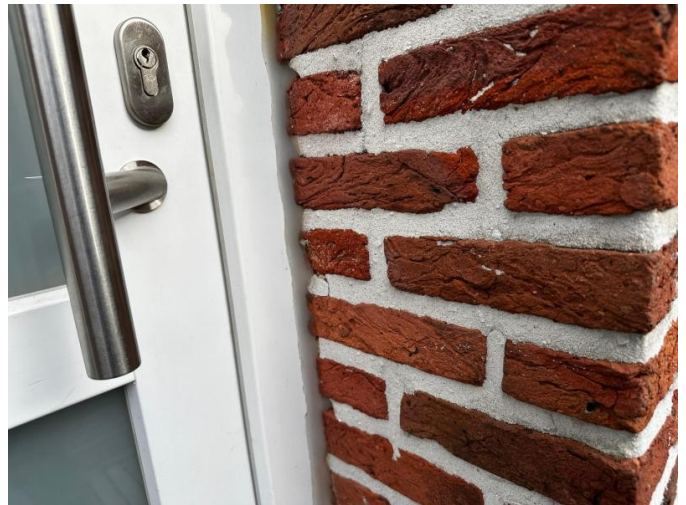
### Fiche 8: Kit aan de ramen

| Beschrijving | Notitie | Terug te vinden op plannen |
|---|---|---|
| Fiche 8: Kit aan de ramen | De kit aan de ramen is niet asbestverdacht. | - |
