# Asbestinventarisatattest

Baron Leroystraat 51, 2100 Antwerpen

Attestnummer : 20260902-000152.000

Uitgegeven op : 02.09.2026

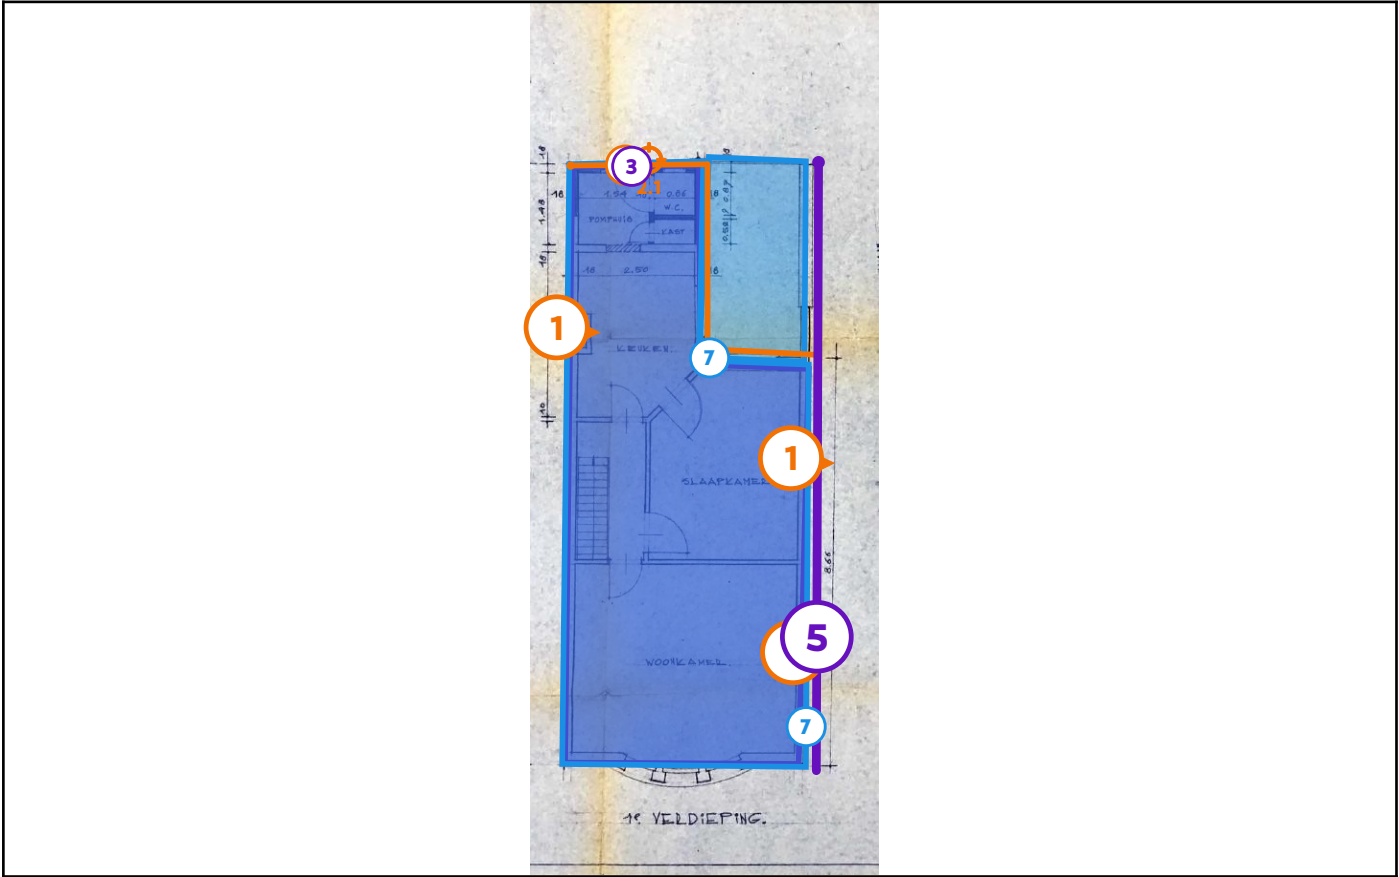
# Plan 1.4: Grondplan eerste verdieping

| Beschrijving | Type | Actie |
|---|---|---|
| 1. Schouw met schouwhoed | Asbestmateriaal | Verwijderen |
| 2. Gevel met leien | Asbestmateriaal | Verwijderen |
| 3. Dak (beperking) | Beperking | - |
| 5. Aanpalende gevel met leien | Advies | - |
| 7. Roofing | Geen asbest | - |

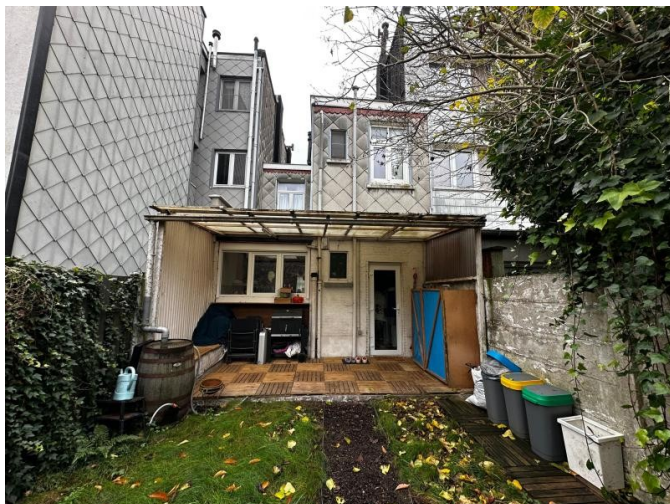
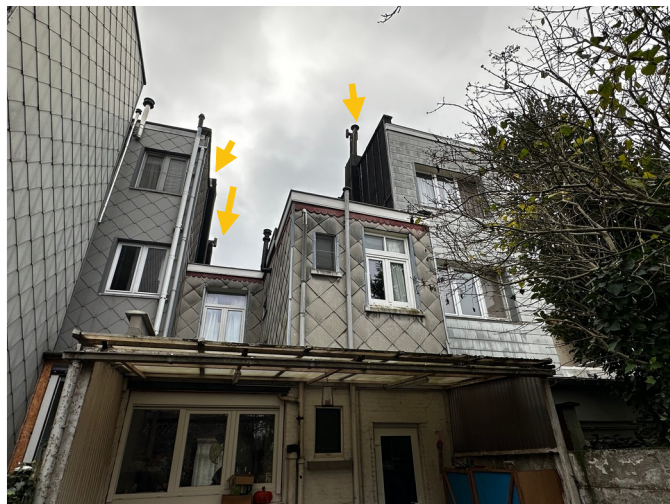
Het asbestmateriaal valt onder de mijlpaal van 2034.

Verwijderen

| Eindbeoordeling materiaalrisico | Verhoogd materiaalrisico en/of verhoogde kans op vezelvrijgave |

| Asbestsoort (vezeltype) | Crocidoliet aanwezig |
| Toestand van het materiaal | Matig beschadigd, matig verweerd |

| Beschrijving | Schouw met schouwhoed |
| Asbestmateriaal | Rookgaskanaal |

- Zorg voor een veilig beheer. Vermijd het beschadigen van het asbestmateriaal. Controleer de toestand jaarlijks op wijzigingen.
- Voer bijkomende staalname(s) uit.

- Eenvoudige handelingen: mag via doe-het-zelf of door werknemer(s) met opleidingsattest eenvoudige handelingen  
Deze toepassing kan door een aannemer die over een opleidingsattest eenvoudige handelingen beschikt of door een particulier (doe-het-zelf), verwijderd worden indien er geen verhoogd risico op vrijgave van asbestvezels (max. concentratie 0,01 vezels/cm<sup>3</sup> - CODEX Art. VI.3-54) ontstaat en de toepassing voorafgaand wordt gefixeerd/bevochtigd; de individuele elementen zonder machinale werktuigen (boormachine, slijpschijf, hogedrukreiniger,...) en zonder breken of gooien een voor een losgemaakt worden; en ten slotte dubbel en luchtdicht verpakt weggevoerd worden naar een erkend afvalpunt (recyclagepark).

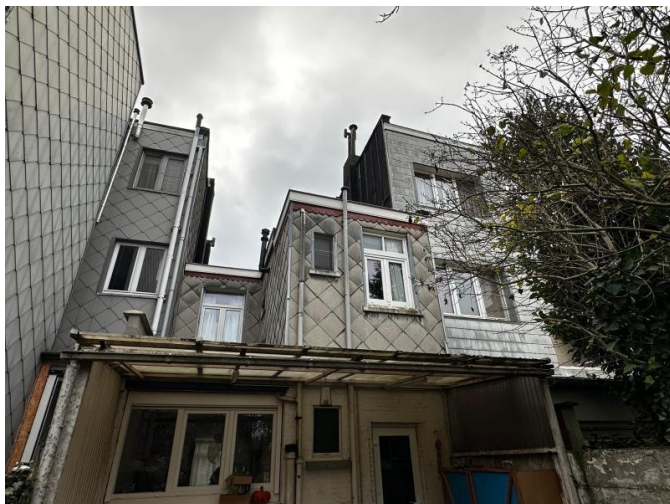
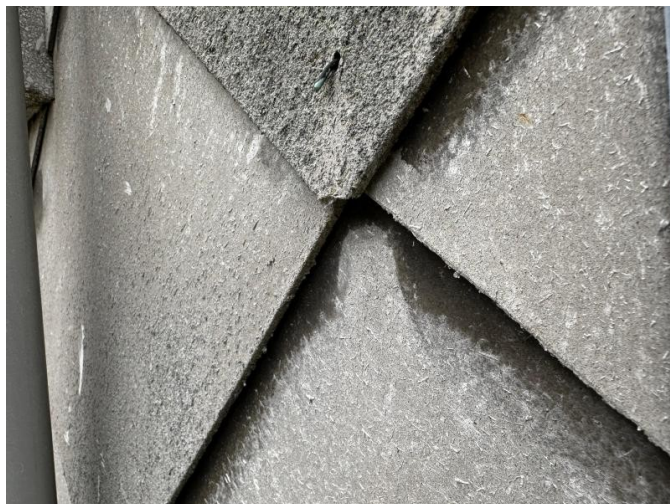
Het asbestmateriaal valt onder de mijlpaal van 2034.

Verwijderen

| Eindbeoordeling materiaalrisico | Verhoogd materiaalrisico en/of verhoogde kans op vezelvrijgave |

| Asbestsoort (vezeltype) | Alleen chrysotiel aanwezig |
| Toestand van het materiaal | Matig beschadigd, matig verweerd |

| # | Type | Referentie | Resultaat |
|---|---|---|---|
| 2.1 | Puntmonster | PM01 - Leien gevel | Chrysotiel |

| Beschrijving | Gevel met leien |
| Asbestmateriaal | Dak- en gevelbekleding - Lei, shingle |

- Verwijder dit asbestmateriaal zo snel mogelijk. Volg de toestand goed op.
- Hemelwater dat afspoelt van asbestcement daken of gevels kan asbestdeeltjes bevatten. Gebruik het enkel voor gesloten circuits (bv. spoelen toiletten). Reinig na het vervangen van het dak of de gevel de dakgoten en regenwaterput of -ton om asbesthoudend sediment of slib te verwijderen

- Eenvoudige handelingen: mag via doe-het-zelf of door werknemer(s) met opleidingsattest eenvoudige handelingen  
Deze toepassing kan door een aannemer die over een opleidingsattest eenvoudige handelingen beschikt of door een particulier (doe-het-zelf), verwijderd worden indien er geen verhoogd risico op vrijgave van asbestvezels (max. concentratie 0,01 vezels/cm<sup>3</sup> - CODEX Art. VI.3-54) ontstaat en de toepassing voorafgaand wordt gefixeerd/bevochtigd; de individuele elementen zonder machinale werktuigen (boormachine, slijpschijf, hogedrukreiniger,...) en zonder breken of gooien een voor een losgemaakt worden; en ten slotte dubbel en luchtdicht verpakt weggevoerd worden naar een erkend afvalpunt (recyclagepark).

- Eenvoudige handelingen: enkel door erkend asbestverwijderaar  
Indien bovenstaande criteria worden overschreden:

Deze toepassing kan enkel door een erkende asbestverwijderaar verwijderd worden omdat er hier automatisch een verhoogd risico op vrijgave van asbestvezels (max. concentratie 0,01 vezels/cm<sup>3</sup> - CODEX - Art. VI.3-54) ontstaat. (Bron: VLAREM II: 6.4.0.1 par1, par2 en par3). Een erkend asbestverwijderaar moet ingeschakeld worden voor deze toepassingen die niet (kunnen) worden verwijderd door de couveuzetakmethode, door hermetische zone of door de materialen beschreven in Vlarem II, art. 6.4.0.1 par2. (Bron: Leidraad bij het Inspectieprotocol)

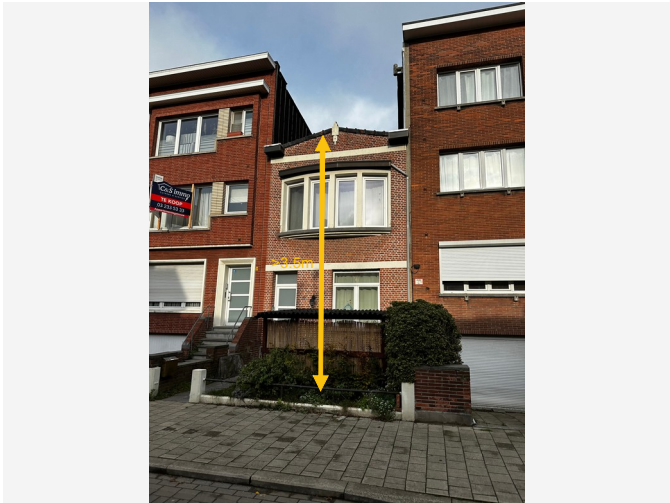
**Reden:** Het te onderzoeken materiaal situeert zich hoger dan 3,50 m te rekenen vanaf een veilige ondergrond

**Uitleg van de asbestdeskundige:** In het kader van een asbestattest voor overdracht (verkoop, schenking), hoeven toepassingen die zich hoger dan 3,5m vanaf een veilige ondergrond situeren, niet onderzocht te worden.

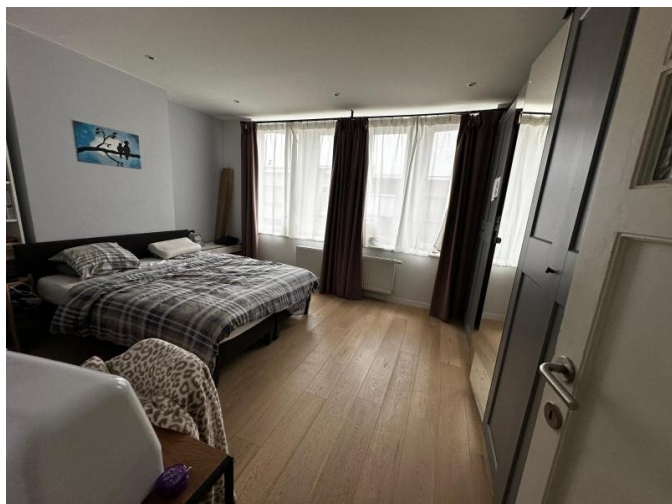
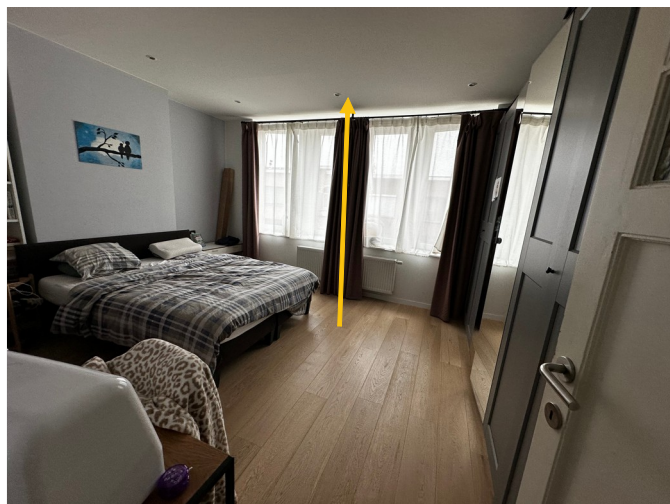
De plafonds werden afgewerkt met niet-asbestverdachte voorzetpanelen (gyproc) die inspectie van de bedekte structuur (opbouw, pleisterwerk) verhinderen.

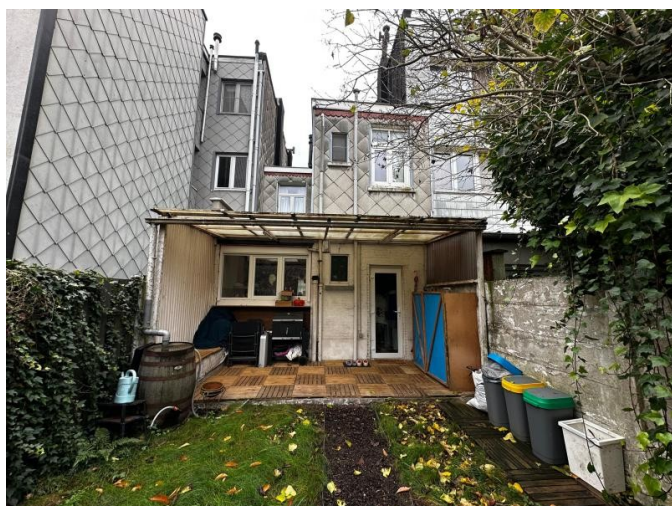
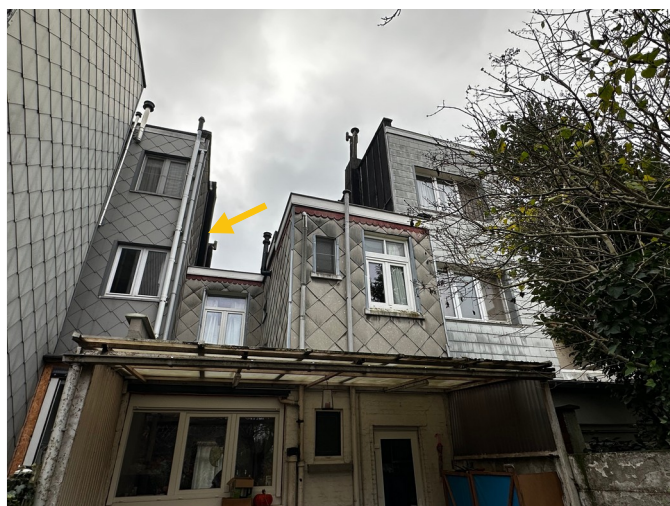
De gevel van de aanpalende woning bevat asbestverdachte leien. Laat de leien onaangeroerd tot ze op professionele wijze worden weggehaald.

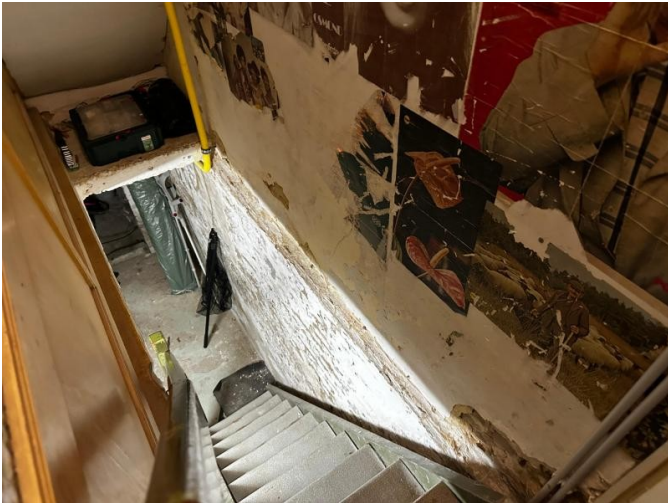
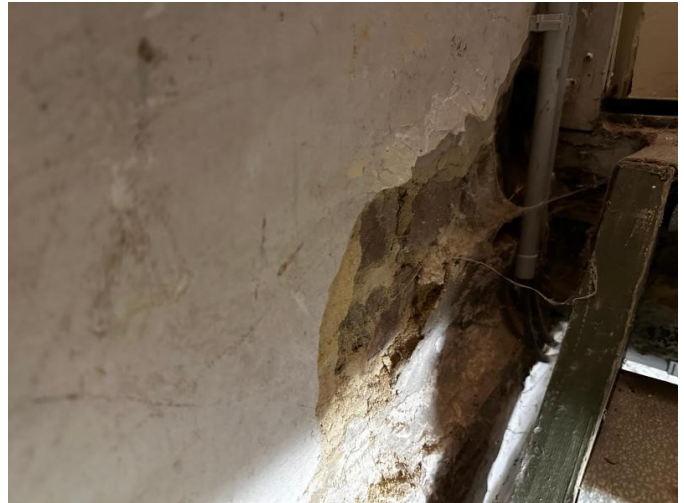
## Fiche 6: Pleisterwerk wanden

Geen asbest

| # | Type | Referentie | Resultaat |
|---|---|---|---|
| 6.1 | Mengmonster | MM01 - Pleisterwerk wanden | Geen asbest |

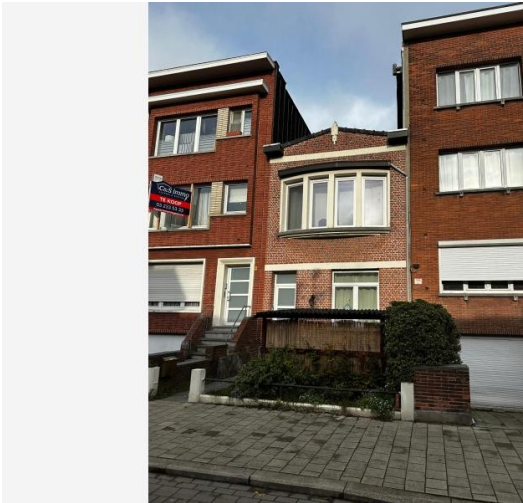
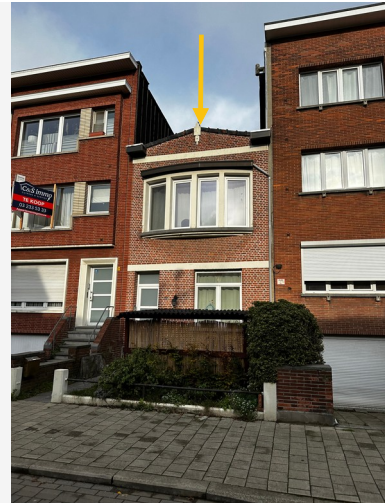
## Fiche 7: Roofing

Geen asbest

| Opmerking | Staalname tot op de eventuele onderliggende lagen is niet mogelijk zonder uitbreiding naar een destructief onderzoek.<br><br>Bovenste laag roofing niet verdacht op basis van bewijsdocument. |

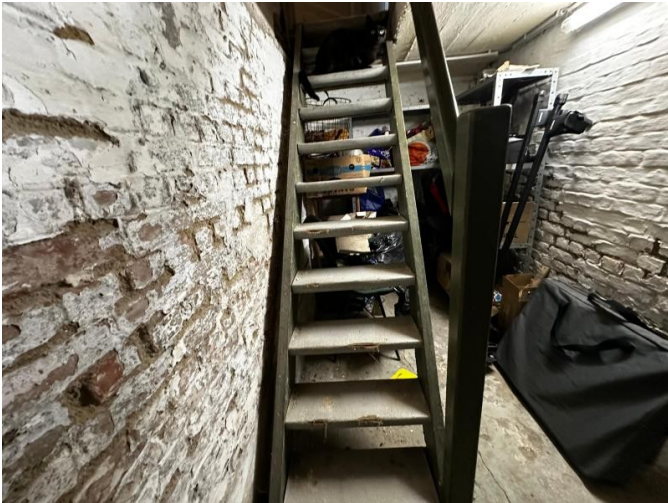
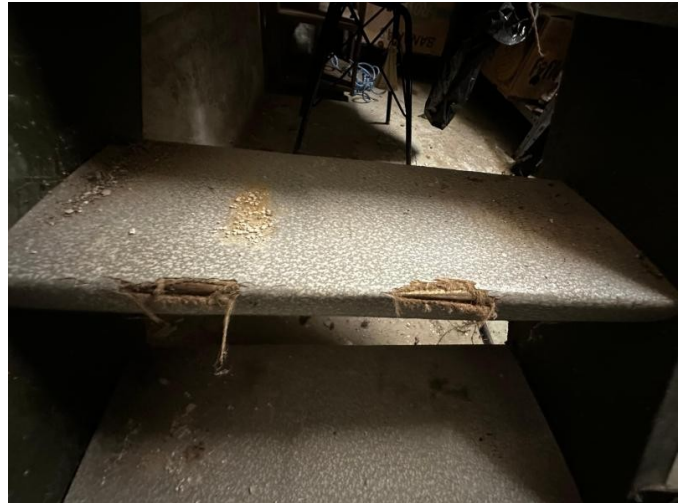
## Fiche 8: Vinyl

Geen asbest

| # | Type | Referentie | Resultaat |
|---|---|---|---|
| 8.1 | Puntmonster | PM02 - Vinyl | Geen asbest |

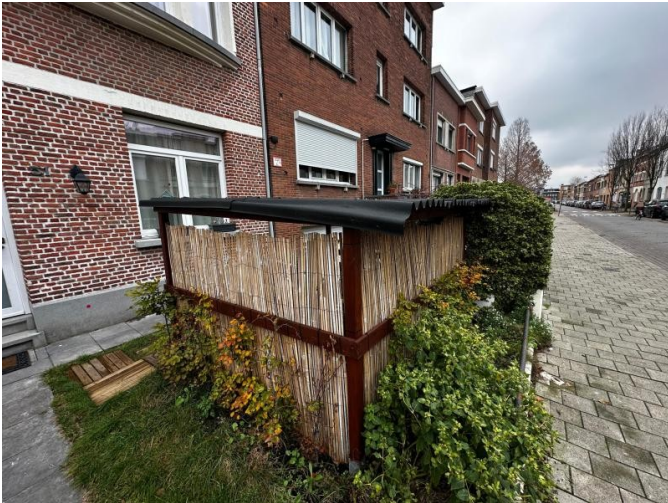
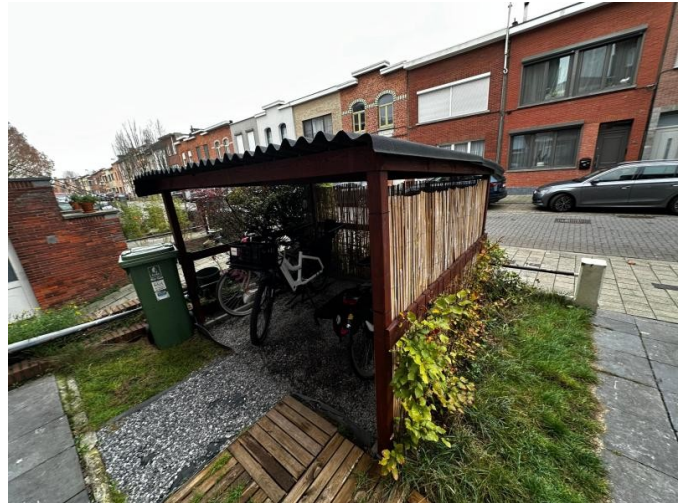
## Fiche 9: Roofing fietsberging

Geen asbest

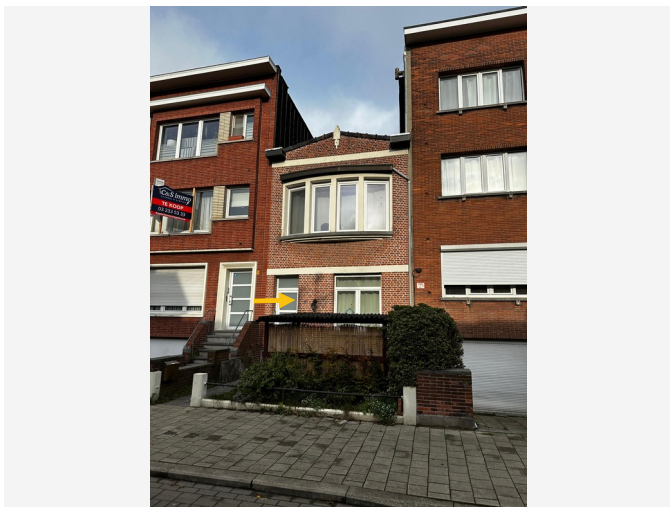
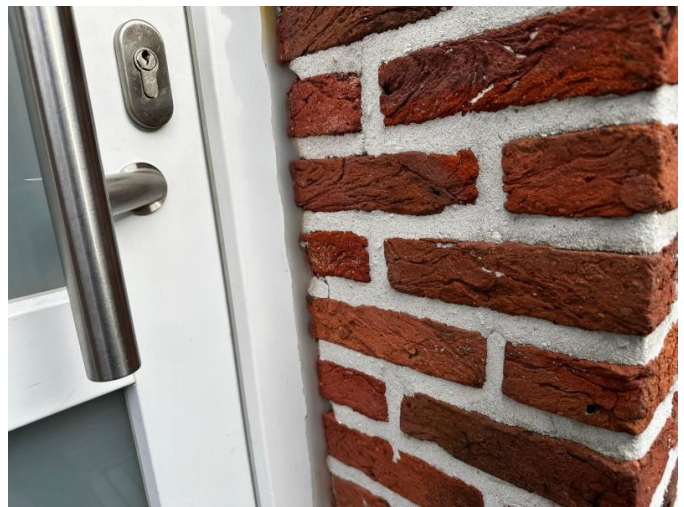
### Fiche 10: Kit aan de ramen

| Beschrijving | Notitie | Terug te vinden op plannen |
|---|---|---|
| Fiche 10: Kit aan de ramen | De kit aan de ramen is niet asbestverdacht. | - |
