# Asbestinventarisatetest

Lageweg 258, 2660 Antwerpen

Attestnummer : 20260224-000399.000

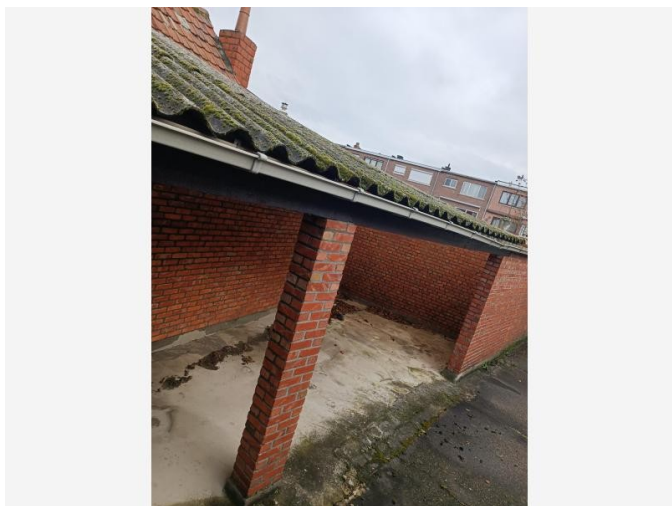
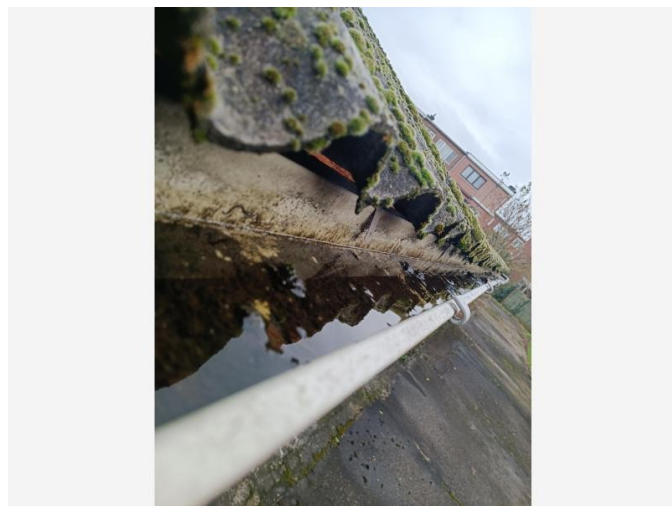
Het asbestmateriaal valt onder de mijlpaal van 2040.

**Dringend verwijderen**

Beschrijving	Slib/sediment dakgoot
Type afvalstof	Betreft resten (contaminatie) van verwerking of beschadiging
Type resten (contaminatie)	<ul style="list-style-type: none"> <li>• Stof, deeltjes &lt; 4 mm, flinters, gruis (los, opliggend)</li> </ul>
Besmette materialen	<ul style="list-style-type: none"> <li>• Sediment (dakgoot, afvoerbuï, regenwaterput, ...)</li> </ul>
Bron van de resten	golfplaten ?
Omgeving	Buiten
Primaire drager	Infrastructuur hemelwater (opvang en afvoer)
Gebondenheid resten	Niet hecht
Hoeveelheid (gewicht - aantal)	<ul style="list-style-type: none"> <li>• 1,00 kg - 1 stuk</li> </ul>
Totaal gewicht	1,00 kg
Eenvoudig bereikbaar	Ja
Identificatiemethode	De asbestdeskundige beoordeelt het materiaal als asbestverdacht en dus asbesthoudend, en dit zonder monstername.
Opmerking	<p>De vermelde oppervlaktes, diktes, gewichten en volumes betreffen een beredeneerde raming. Er worden geen rechten verleend aan deze oppervlaktes/diktes/volumes.</p> <p>Hemelwater dat afspoelt van asbestcement daken of gevels kan asbestdeeltjes bevatten.</p>

- Verwijder het asbestafval.
- Voer bijkomende staalname(s) uit.

- Eenvoudige handelingen: mag via doe-het-zelf of door werknemer(s) met opleidingsattest eenvoudige handelingen  
Reinig de dakgoten om asbesthoudend sediment of slib te verwijderen.

Dit kan aanleiding geven tot blootstelling, gebruik standaard dragen van de nodige wegwerp beschermingsmiddelen FFP 3 masker , handschoenen en tyvec CAT III type 5-6

Voor verwijdering het slib extra bevochtigen of fixeren om stof te voorkomen , niet breken om stof te beperken .

Schep het mos in dubbel plastic zak , sluit dit luchtdicht af , en breng dit naar een erkend verwerker . Slib behoort tot niet hechtgebonden afval.

Reinig de dakgoot en het gebruikt materiaal met overvloedig water.

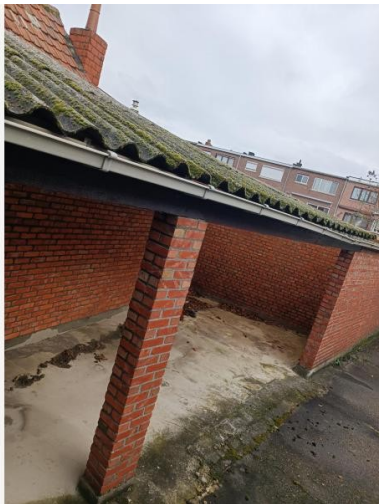
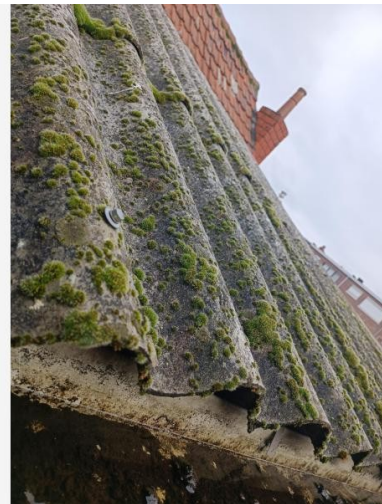
Het asbestmateriaal valt onder de mijlpaal van 2034.

Verwijderen

Eindbeoordeling materiaalrisico	Verhoogd materiaalrisico en/of verhoogde kans op vezelvrijgave
Opmerking	mosgroei is matig beschadigd

Gebondenheid	Categorie 1: hechtgebonden in oorsprong
Asbestsoort (vezeltype)	Crocidoliet aanwezig
Asbestconcentratie	Laag (< 50%)
Afschermingsgraad van het gehele materiaal	Geheel of deels vrij aan de buitenlucht
Toestand van het materiaal	Matig beschadigd, matig verweerd

Beschrijving	Golfplaten visueel vastgesteld
Omgeving	Buiten
Primaire drager	Schuin dak
Asbestmateriaal	Dak- en gevelbekleding - Golfplaat
Bindmiddel van asbestmateriaal	Cement
Gebondenheid op basis van bindmiddel	Hecht
Hoeveelheid (oppervlakte - aantal)	<ul style="list-style-type: none"><li>• 20,00 m<sup>2</sup> - 1 stuk</li></ul>
Totale oppervlakte	20,00 m <sup>2</sup>
Eenvoudig bereikbaar	Ja
Bevestigingswijze	<ul style="list-style-type: none"><li>• Geschroefd</li></ul>
Identificatiemethode	De asbestdeskundige beoordeelt het materiaal als asbesthoudend, en dit zonder monsternamen.
Destructieve handeling voor identificatie	Nee
Opmerking	De golfplaten zijn visueel vastgesteld. Het is aangewezen om bijkomend onderzoek uit te voeren bij renovatiewerken. De vermelde oppervlaktes, diktes en volumes betreffen een beredeneerde schatting. Er worden geen rechten verleend aan deze oppervlaktes/diktes/volumes.

- Verwijder dit asbestmateriaal zo snel mogelijk. Volg de toestand goed op.
- Hemelwater dat afspoelt van asbestcement daken of gevels kan asbestdeeltjes bevatten. Gebruik het enkel voor gesloten circuits (bv. spoelen toiletten). Reinig na het vervangen van het dak of de gevel de dakgoten en regenwaterput of -ton om asbesthoudend sediment of slib te verwijderen
- Voer bijkomende staalname(s) uit.

- Eenvoudige handelingen: mag via doe-het-zelf of door werknemer(s) met opleidingsattest eenvoudige handelingen  
EH via doe-het zelf Standaard dragen van de nodige wegwerp beschermingsmiddelen FFP 3 masker , handschoenen en tyvec CAT III type 5-6 , afwasbaar schoeisel Indien mogelijk de ondervloer afdekken , golfplaten voorzichtig verwijderen, extra fixeren, niet breken , niet gooien, onmiddellijk dubbel verpakken , luchtdicht afsluiten of voorzichtig in container met asbest bag plaatsen. Voldoende benevelen/bevochtigen tijdens de duur van de werken. Indien golfplaten in slechte staat zijn en kans bestaat op breken : Eenvoudige handeling opgeleid personeel , alle werknemer(s) moeten wel beschikken over een opleidingsattest eenvoudige handelingen 8u Voor hechtgebonden toepassingen: Bij verwijdering door doe-het-zelf moet men

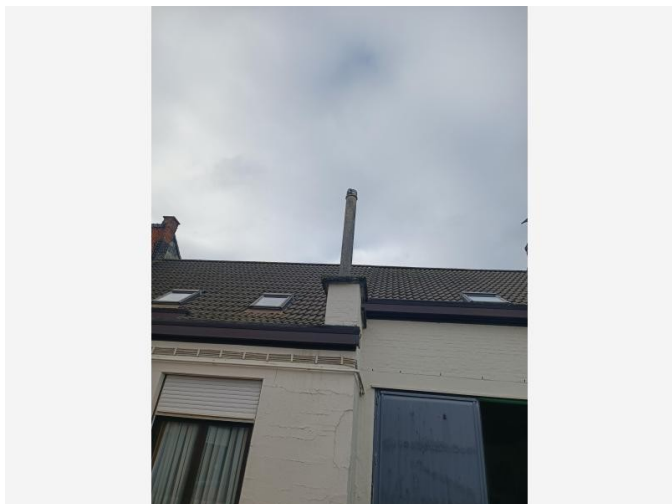
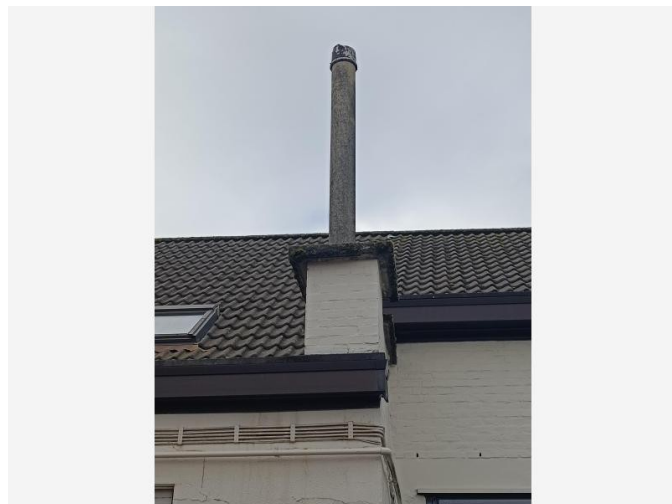
Het asbestmateriaal valt onder de mijlpaal van 2034.

Verwijderen

Beschrijving	Schouwbus (visueel vastgesteld)
Omgeving	Buiten
Primaire drager	HVAC infrastructuur en uitrusting
Asbestmateriaal	Rookgaskanaal
Bindmiddel van asbestmateriaal	Cement
Gebondenheid op basis van bindmiddel	Hecht
Hoeveelheid (lengte - omtrek - dikte - aantal)	<ul style="list-style-type: none"><li>• 2,00 m - 20,00 cm - 0,20 cm - 1 stuk</li></ul>
Totaal volume	< 0,001 m <sup>3</sup>
Eenvoudig bereikbaar	Ja
Bevestigingswijze	<ul style="list-style-type: none"><li>• Verlijmd, ingegoten, versmeerd</li></ul>
Identificatiemethode	<p>De asbestdeskundige beoordeelt het materiaal als asbestverdacht en dus asbesthoudend, en dit zonder monstername.</p> <p>Motivatie: De monstername brengt andere schade aan dan schade die inherent is aan de monstername.</p>
Destructieve handeling voor identificatie	Nee
Opmerking	<p>Op het dak is een schouwbus aanwezig.</p> <p>De vermelde oppervlaktes, diktes en volumes betreffen een beredeneerde schatting. Er worden geen rechten verleend aan deze oppervlaktes/diktes/volumes.</p>

- Eenvoudige handelingen: mag via doe-het-zelf of door werknemer(s) met opleidingsattest eenvoudige handelingen  
EH via doe-het zelf De buis kan voorzichtig losgebeiteld worden , extra bevochtigen om stof te voorkomen  
Standaard dragen van de nodige wegwerp beschermingsmiddelen FFP 3 masker , handschoenen en tyvec  
CAT III type 5-6 , afwasbaar schoeisel Bij de gemeente/containerpark afsluitzakken halen om dubbel in te pakken , sluit luchtdicht af en breng naar het plaatselijk containerpark als hechtgebonden asbestafval. Voor hechtgebonden toepassingen: Bij verwijdering door doe-het-zelf moet men dit afval dubbel en luchtdicht verpakt aandienen bij het gemeentelijk recyclagepark. Men raadpleegt best op voorhand de voorwaarden van het recyclagepark. Zie ook link Zie <https://ovam.vlaanderen.be/wie-mag-wat-verwijderen>  
<https://ovam.vlaanderen.be/voorzorgsmaatregelen-bij-asbestverwijdering>

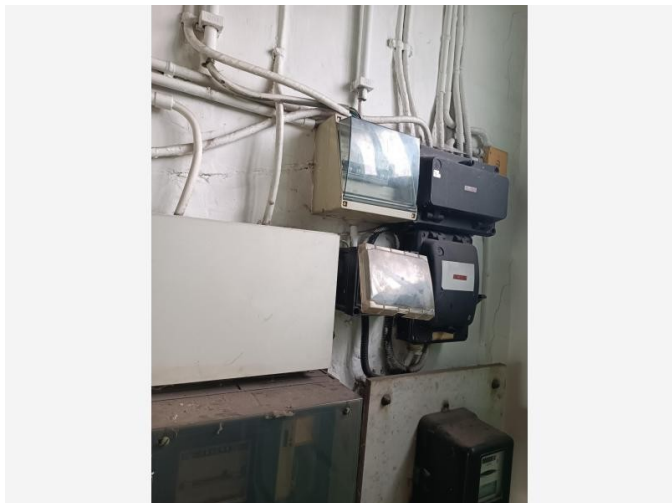
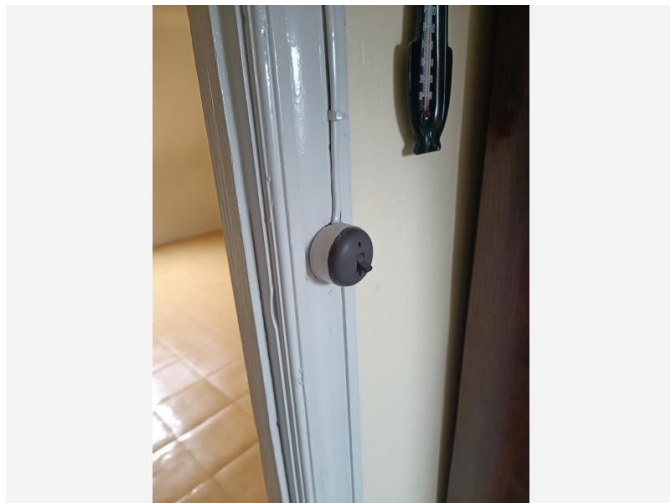
# Fiche 5: Bakeliet toep.(schakelaars-stopcontact.-verdeelkasten-radiatorknoppen

Asbestmateriaal

Beschrijving	Bakeliet toep.(schakelaars-stopcontact.-verdeeldozen-radiatorknoppen
Omgeving	Binnen
Primaire drager	Communicatie en elektrische infrastructuur en uitrusting
Asbestmateriaal	Plaat, paneel, tablet - Type Bakeliet
Bindmiddel van asbestmateriaal	Kunststof of -hars
Gebondenheid op basis van bindmiddel	Hecht
Hoeveelheid (oppervlakte - dikte - aantal)	<ul style="list-style-type: none"> <li>• 0,20 m<sup>2</sup> - 0,50 cm - 3 stuks</li> </ul>
Totaal volume	0,003 m <sup>3</sup>
Eenvoudig bereikbaar	Ja
Bevestigingswijze	<ul style="list-style-type: none"> <li>• Geschroefd</li> </ul>
Identificatiemethode	<p>De asbestdeskundige beoordeelt het materiaal als asbestverdacht en dus asbesthoudend, en dit zonder monstername.</p> <p>Motivatie: De monstername brengt andere schade aan dan schade die inherent is aan de monstername.</p>
Destructieve handeling voor identificatie	Nee
Opmerking	<p>Het is moeilijk te bepalen of de bakeliettoepassingen in de woning ook effectief asbesthoudend zijn (het kan ook gaan om de asbestvrije variant).</p> <p>Er werd geen monster genomen oww beschadiging aan een elektrisch gerelateerde toepassing, extra controle bij verwijdering van het verdacht materiaal.</p>

- Eenvoudige handelingen: mag via doe-het-zelf of door werknemer(s) met opleidingsattest eenvoudige handelingen  
Schakelaars, stopcontacten en andere gelijkaardige toepassingen kunnen eenvoudig losgeschroefd worden --> EH doe-het-zelf. Afgesloten of verzegelde kast --> EH opgeleid techniker personeel 8u basisopleiding asbest. Voor elektrische infrastructuur en uitrusting dient u vooraleer men deze toepassing gaat bevochtigen de elektriciteit af te sluiten (zoniet elektrocutie-/brandgevaar). standaard dragen van de nodige wegwerp beschermingsmiddelen FFP 3 masker , handschoenen en tyvec CAT III type 5-6 , afspoelbaar schoeisel Losschroeven en dubbel verpakken in plastic , sluit luchtdicht af en breng dit als hechtgebonden afval naar een plaatselijk containerpark. Voor hechtgebonden toepassingen: Bij verwijdering door doe-het-zelf moet men dit afval dubbel en luchtdicht verpakt aandienen bij het gemeentelijk recyclagepark. Men raadpleegt best op voorhand de voorwaarden van het recyclagepark.

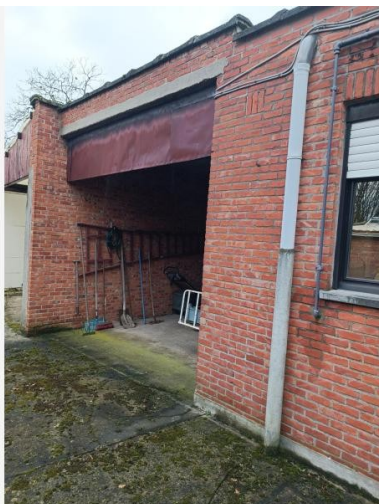
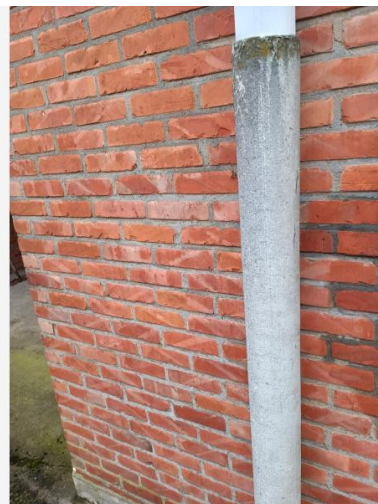
<b>Beschrijving</b>	regen/afvoerbuis (visueel vastgesteld)
<b>Omgeving</b>	Buiten
<b>Primaire drager</b>	Infrastructuur hemelwater (opvang en afvoer)
<b>Asbestmateriaal</b>	Buis, koker, leiding, pijp, doorvoer
<b>Bindmiddel van asbestmateriaal</b>	Cement
<b>Gebondenheid op basis van bindmiddel</b>	Hecht
<b>Hoeveelheid (lengte - omtrek - dikte - aantal)</b>	<ul style="list-style-type: none"><li>• 3,00 m - 15,00 cm - 0,30 cm - 1 stuk</li></ul>
<b>Totaal volume</b>	0,001 m <sup>3</sup>
<b>Eenvoudig bereikbaar</b>	Ja
<b>Bevestigingswijze</b>	<ul style="list-style-type: none"><li>• Verlijmd, ingegoten, versmeerd</li></ul>
<b>Identificatiemethode</b>	<p>De asbestdeskundige beoordeelt het materiaal als asbestverdacht en dus asbesthoudend, en dit zonder monstername.</p> <p>Motivatie: De monstername brengt andere schade aan dan schade die inherent is aan de monstername.</p>
<b>Destructieve handeling voor identificatie</b>	Nee

De buïs kan voorzichtig rondom losgebeiteld worden (zonder deze te breken) , extra bevochtigen om stof te voorkomen Standaard dragen van de nodige wegwerp beschermingsmiddelen FFP 3 masker , handschoenen en tyvec CAT III type 5-6 , afwasbaar schoeisel

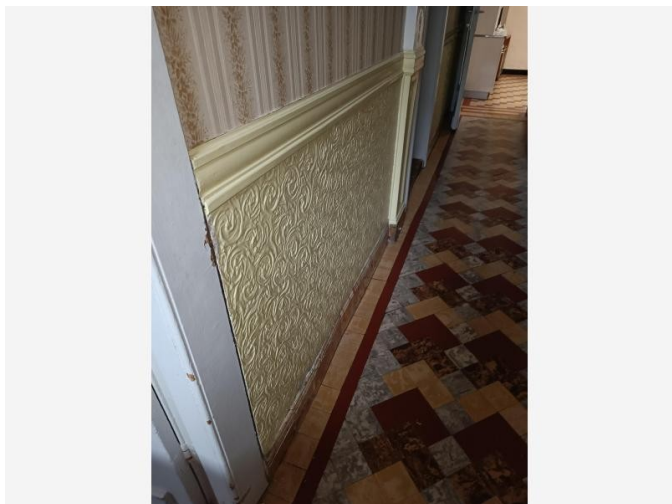
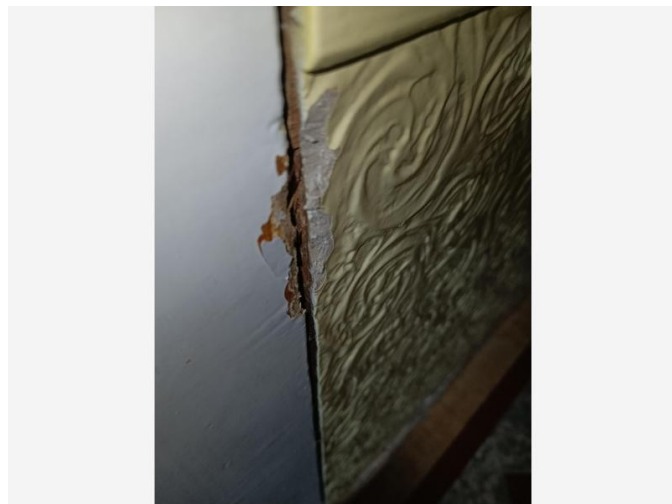
Beschrijving	Lambrisering:plaat
Omgeving	Binnen
Primaire drager	Binnenwand
Asbestmateriaal	Plaat, paneel, tablet - Generiek
Bindmiddel van asbestmateriaal	Cement
Gebondenheid op basis van bindmiddel	Hecht
Hoeveelheid (oppervlakte - dikte - aantal)	• 6,00 m <sup>2</sup> - 0,50 cm - 1 stuk
Totaal volume	0,03 m <sup>3</sup>
Eenvoudig bereikbaar	Ja
Bevestigingswijze	• Geschroefd
Identificatiemethode	Een monstername door de asbestdeskundige met laboanalyse door een asbestlabo.
Destructieve handeling voor identificatie	Nee
Opmerking	De vermelde oppervlaktes en volumes betreffen een beredeneerde schatting. Er worden geen rechten verleend aan deze oppervlaktes/volumes. De dikte is een schatting die voorkomt uit de monsterplaatsen en is daarom niet altijd representatief

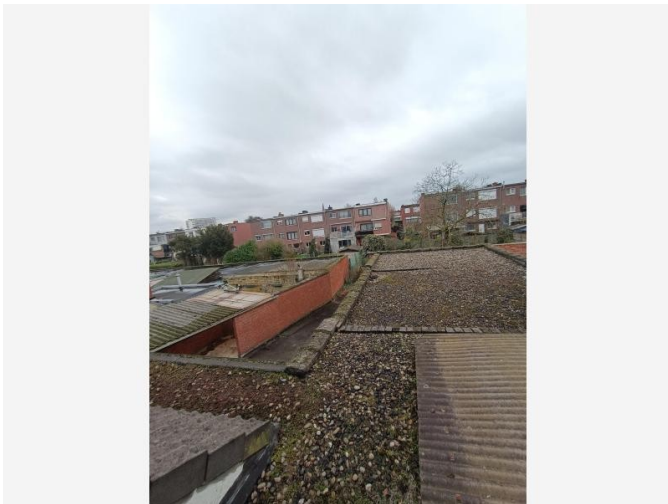
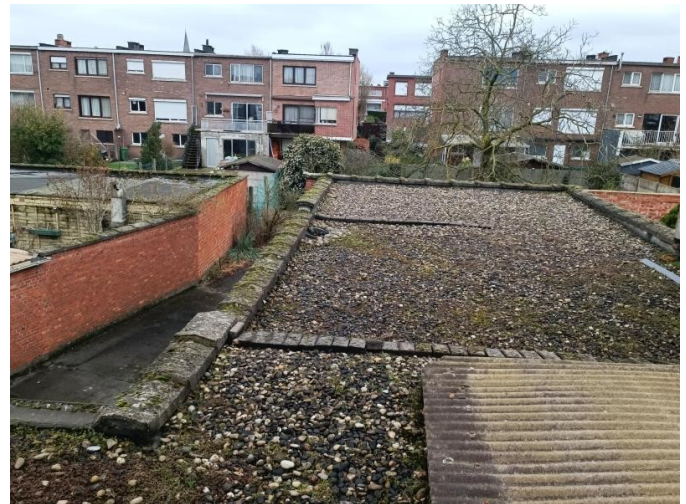
Beschrijving	Roofing (zonder staalname: kans lekkage)
Omgeving	Buiten
Primaire drager	Plat dak
Asbestmateriaal	Dak- en gevelbekleding - Roofing
Bindmiddel van asbestmateriaal	Bitumen (roofing, teer, asfalt)
Gebondenheid op basis van bindmiddel	Hecht
Hoeveelheid (oppervlakte - aantal)	<ul style="list-style-type: none"> <li>• 75,00 m<sup>2</sup> - 1 stuk</li> </ul>
Totale oppervlakte	75,00 m <sup>2</sup>
Eenvoudig bereikbaar	Ja
Bevestigingswijze	<ul style="list-style-type: none"> <li>• Verlijmd, ingegoten, versmeerd</li> </ul>
Identificatiemethode	<p>De asbestdeskundige beoordeelt het materiaal als asbestverdacht en dus asbesthoudend, en dit zonder monstername.</p> <p>Motivatie: De monstername brengt andere schade aan dan schade die inherent is aan de monstername.</p>
Destructieve handeling voor identificatie	Nee
Opmerking	<p>Volgens het inspectieprotocol is een monstername van roofing verplicht om dit te identificeren als niet-asbesthoudend. Een monstername is echter niet mogelijk wegens kans op lekkage. De toepassing wordt in de databank als asbestverdacht beschouwd. Mogelijks kunnen er ook asbestverdachte onderlagen aanwezig zijn. Het is aangewezen om extra controle uit te voeren bij eventuele renovatiewerken. De vermelde oppervlaktes, diktes en volumes betreffen een beredeneerde schatting. Er worden geen rechten verleend aan deze oppervlaktes/diktes/volumes.</p>

Mag en wil uzelf verwijderen: Zorg er dan voor dat: -u zich vooraf goed informeert op [www.asbestinfo.be](http://www.asbestinfo.be) -u zich beschermt met een FFP3 mondkap, wegwerphandschoenen, wegwerpoverall Cat III type 5-6, afspoelbaar schoeisel -er geen minderjarigen of derden aanwezig zijn -u beschikt over PE-folie en zakken om loskomende deeltjes en het afval op te vangen en te verpakken -u beschikt over een vernevelaar (water) of fixeermiddel om het abestmateriaal te bevochtigen tijdens de volledige duur van de werken -u weet hoe u asbestmateriaal veilig kan demonteren zonder stof of breuken -u beschikt over natte doeken om eventuele resten en stof weg te nemen

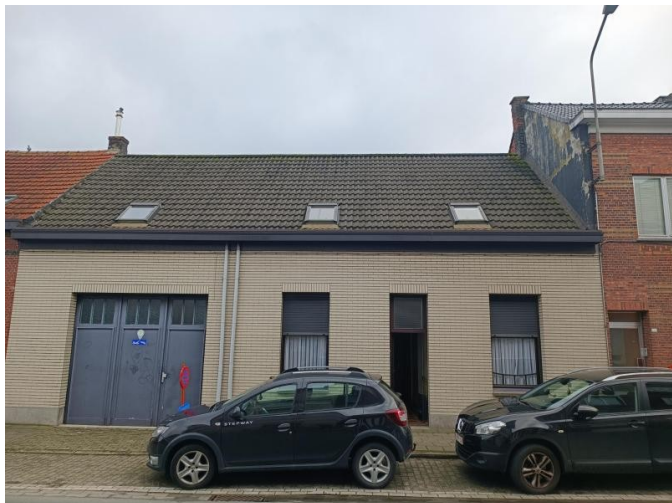
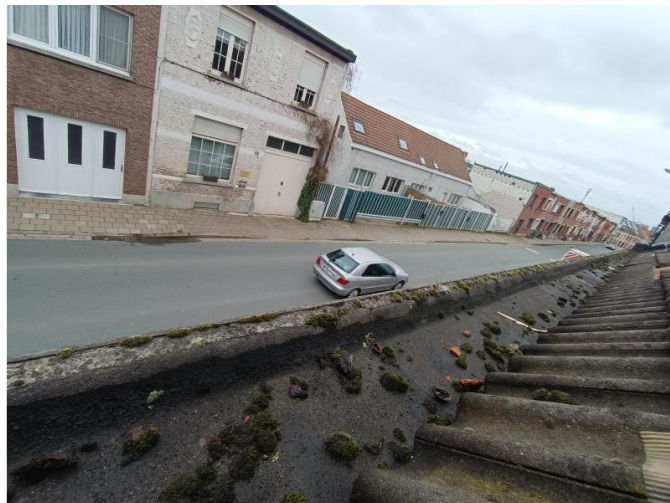
# Fiche 10: Dakgoot roofing (visueel vastgesteld - geen monstername)

Asbestmateriaal

Opmerking	<p>Volgens het inspectieprotocol is een monstername van roofing verplicht om dit te identificeren als niet-asbesthoudend. Omwille van de onveilige situatie is de dakgoot niet bereikbaar en kon er bijgevolg geen staal genomen worden. De toepassing wordt in de databank als asbestverdacht beschouwd. Het is aangewezen om extra controle uit te voeren bij eventuele dakrenovatiewerken. De vermelde oppervlaktes, diktes en volumes betreffen een beredeneerde schatting. Er worden geen rechten verleend aan deze oppervlaktes/diktes/volumes.</p>

Mag en wil uzelf verwijderen: Zorg er dan voor dat: -u zich vooraf goed informeert op [www.asbestinfo.be](http://www.asbestinfo.be) -u zich beschermt met een FFP3 mondmasker, wegwerphandschoenen, wegwerpoveral Cat III type 5-6, afspoelbaar schoeisel -er geen minderjarigen of derden aanwezig zijn -u beschikt over PE-folie en zakken om loskomende deeltjes en het afval op te vangen en te verpakken -u beschikt over een vernevelaar (water) of fixeermiddel om het abestmateriaal te bevochtigen tijdens de volledige duur van de werken -u weet hoe u asbestmateriaal veilig kan demonteren zonder stof of breuken -u beschikt over natte doeken om eventuele resten en stof weg te nemen

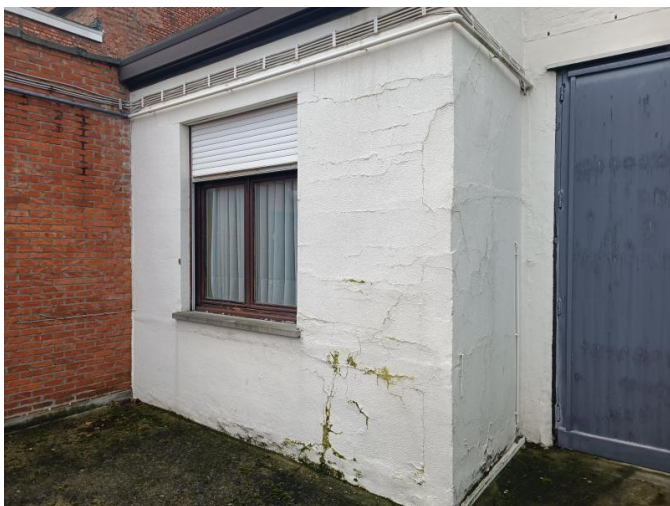
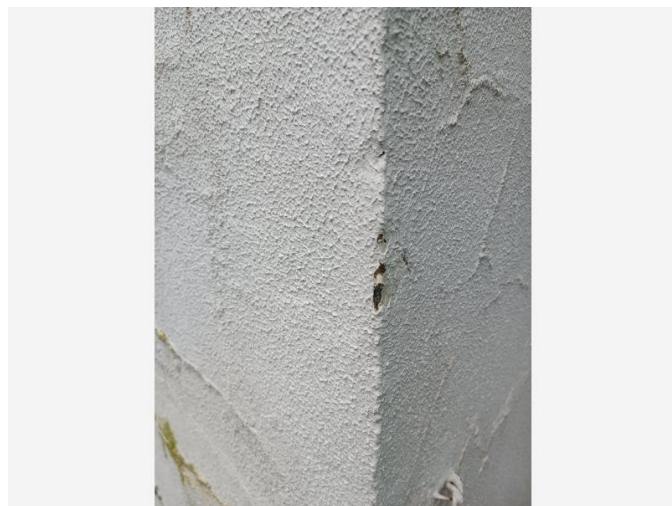
## Fiche 21: Crepi buitentoepassing (met staalname)

Geen asbest

<b>Beschrijving</b>	Crepi buitentoepassing (met staalname)
<b>Omgeving</b>	Buiten
<b>Primaire drager</b>	Wand buitenschil
<b>Bindmiddel van materiaal</b>	Cement
<b>Gebondenheid op basis van bindmiddel</b>	Hecht
<b>Hoeveelheid (gewicht - aantal)</b>	<ul style="list-style-type: none"><li>• 700,00 kg - 1 stuk</li></ul>
<b>Totaal gewicht</b>	700,00 kg
<b>Identificatiemethode</b>	Een monstername door de asbestdeskundige met laboanalyse door een asbestlabo.
<b>Destructieve handeling voor identificatie</b>	Nee
<b>Opmerking</b>	<p>In het inspectieprotocol is een monstername van crepi verplicht om dit te identificeren als niet-asbesthoudend.</p> <p>De vermelde oppervlaktes, diktes, gewichten en volumes betreffen een beredeneerde schatting. Er worden geen rechten verleend aan deze oppervlaktes/diktes/volumes.</p>

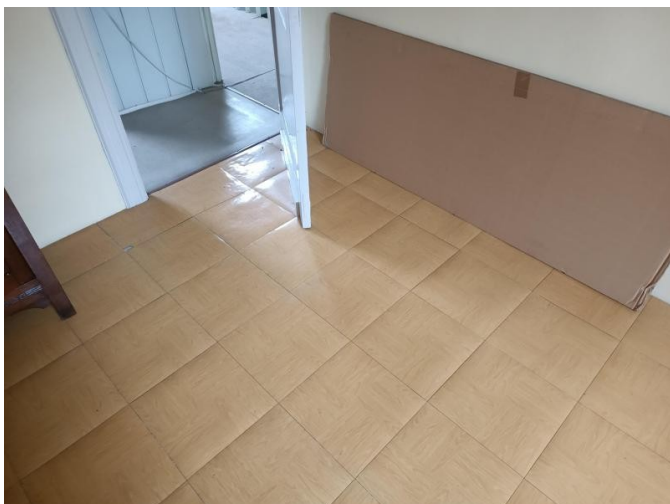
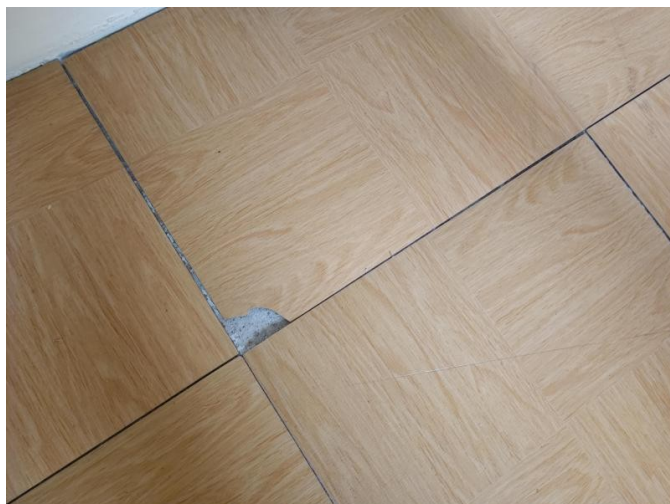
## Fiche 23: Vinyl tegels (colovinyl)

Geen asbest

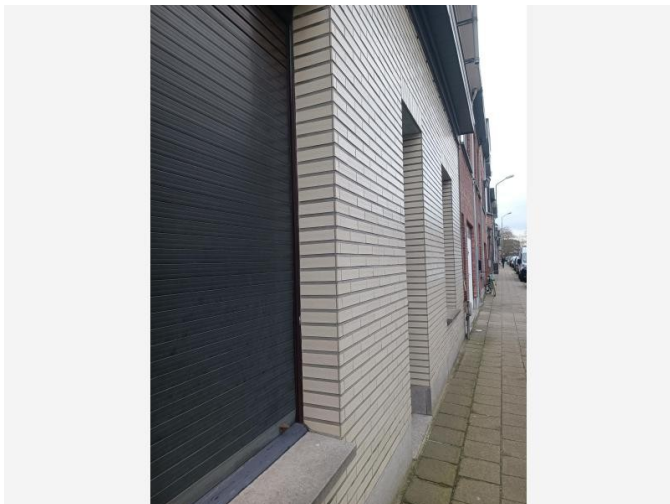
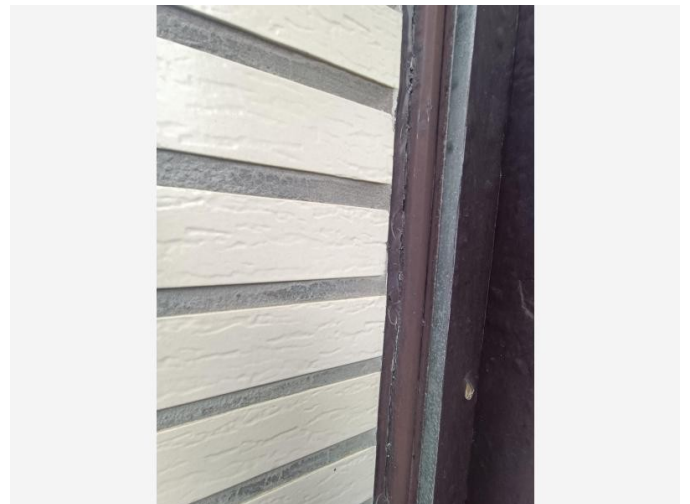
## Fiche 24: Kit niet verdacht (visueel vastgesteld)

Beschrijving	Notitie	Terug te vinden op plannen
Fiche 24: Kit niet verdacht (visueel vastgesteld)	De gebruikte siliconen kit is niet asbestverdacht	-
Fiche 25: Gas brander	De gas brander werd opgezocht in het IAD Online bronnenboek, er zijn geen resultaten gevonden . Laat de ketel controleren door een opgeleid techniker (basis 8u asbest)	-
