Asbestinventarisatetest

Brugstraat 209, 2960 Brecht

Attestnummer : 20231214-000465.000

Uitgegeven op : 14.12.2023

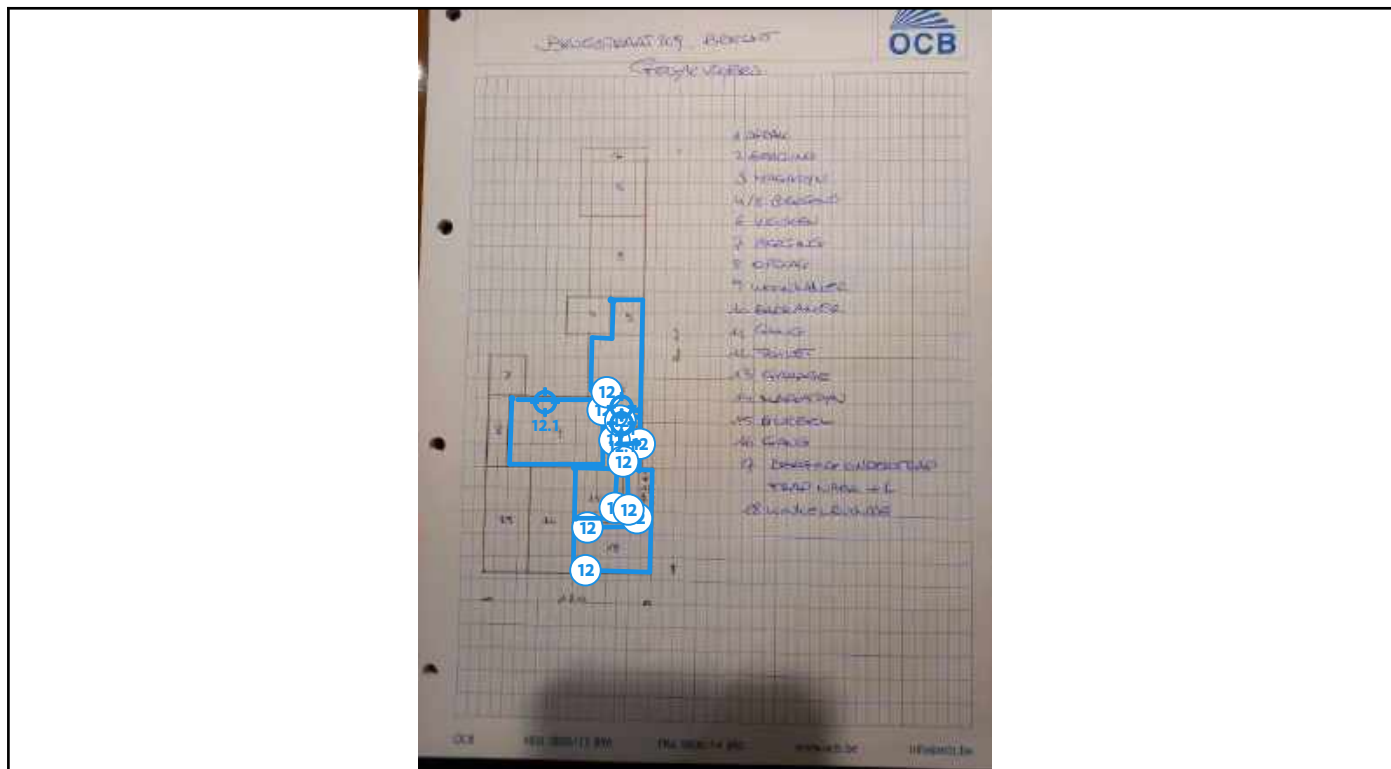
Plan 1.1: Gelijkvloers pleister wand

Beschrijving	Type	Actie
12. Pleister wand	Geen asbest	-
12.1 Code: Pleister wand	Mengmonster	-

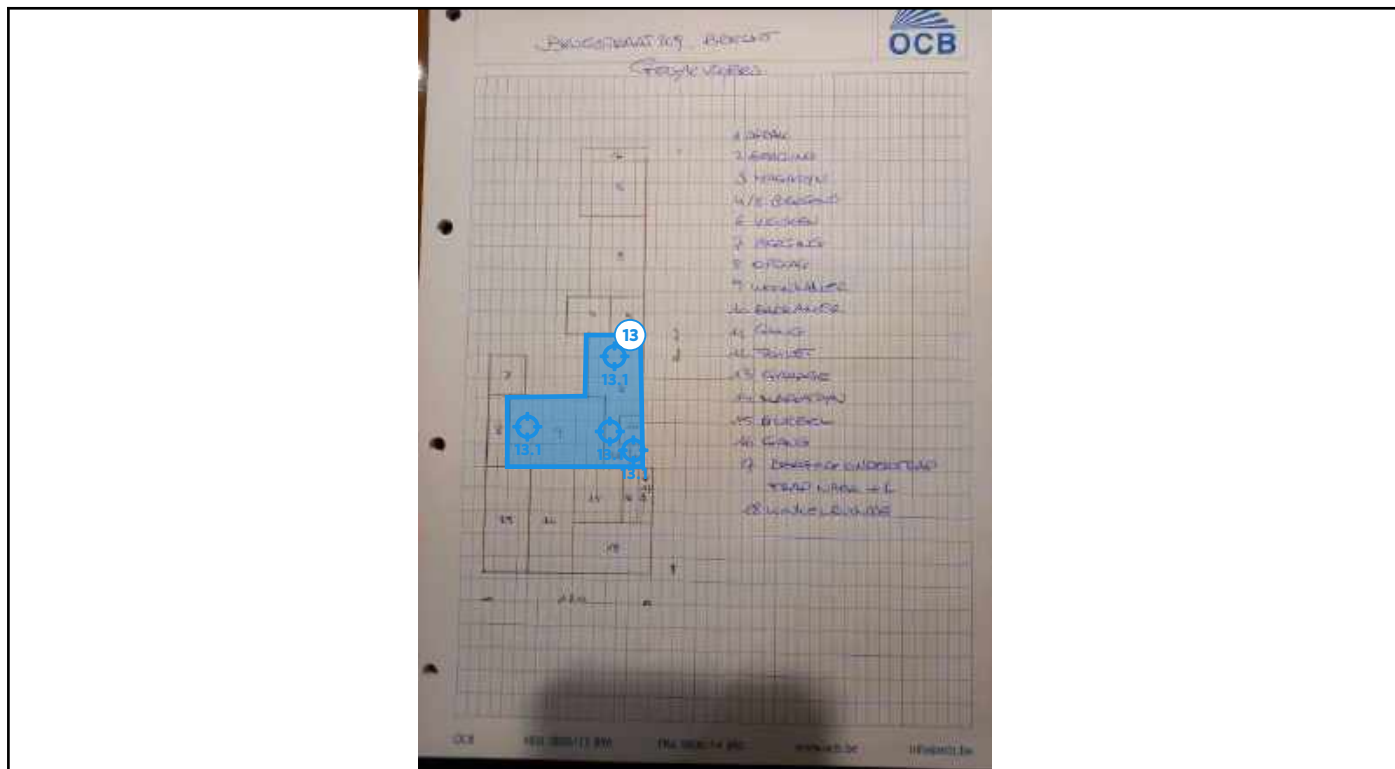
Plan 1.2: Gelijkvloers pleister plafond

Beschrijving	Type	Actie
13. Pleister plafond	Geen asbest	-
13.1 Code: Pleister plafond	Mengmonster	-

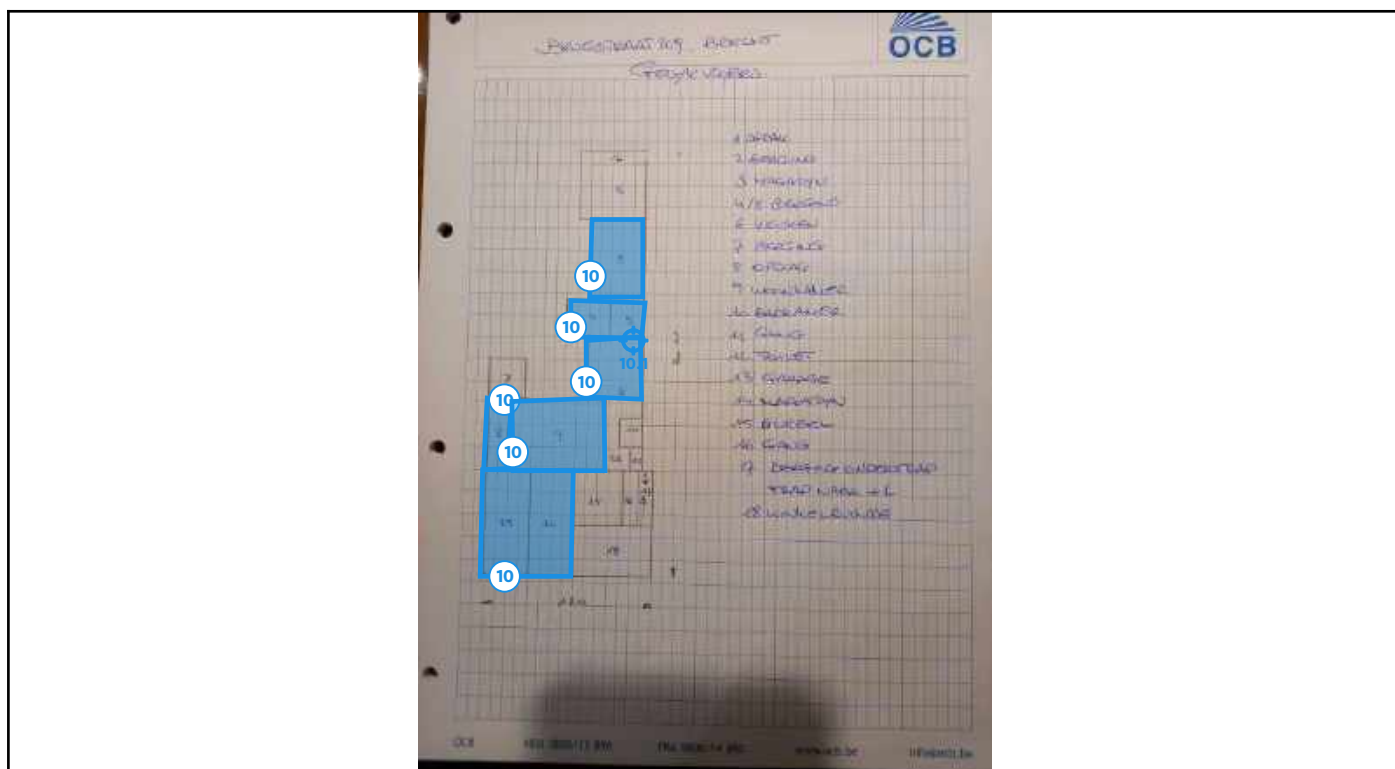
Plan 1.3: Gelijkvloers roofing

Beschrijving	Type	Actie
10. Roofing	Geen asbest	-
10.1 Code: Roofing	Puntmonster	-

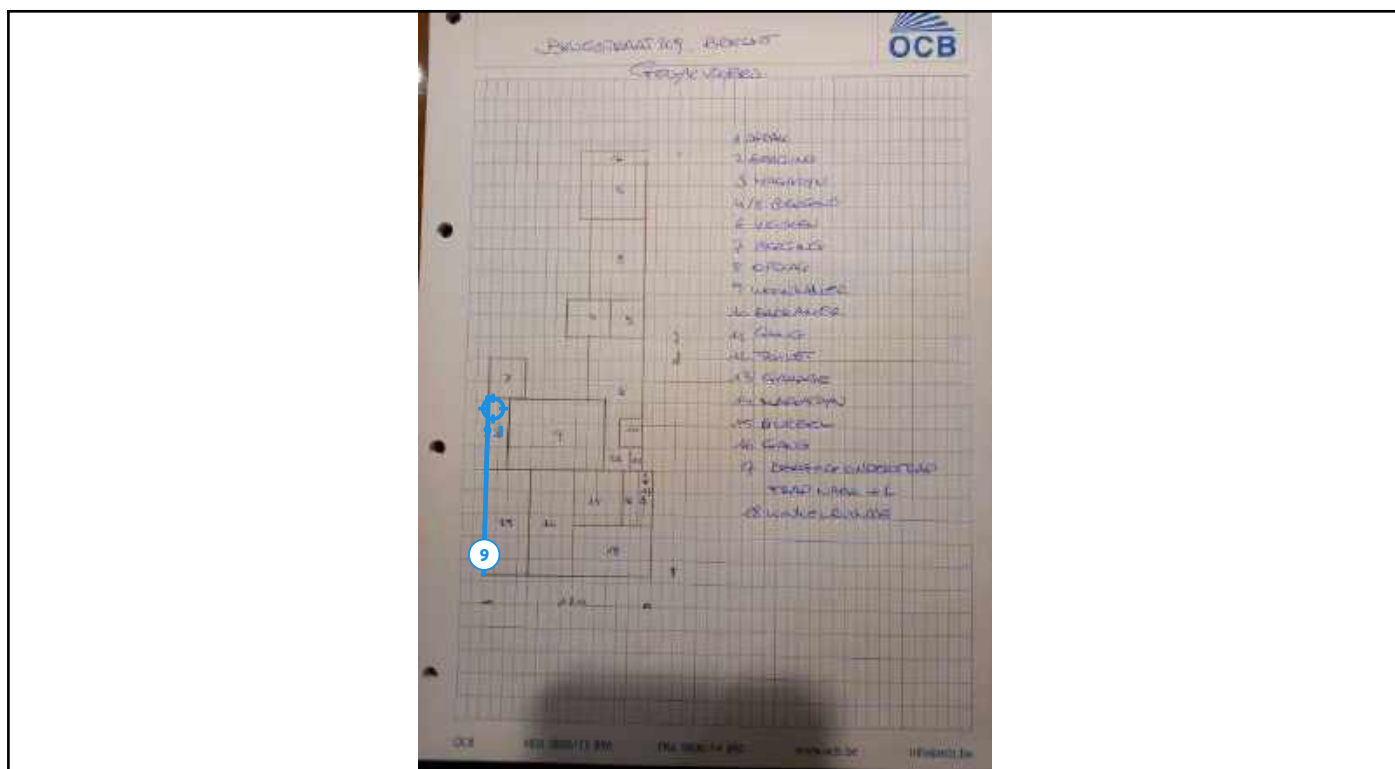
Plan 1.4: Gelijkvloers leien

Beschrijving	Type	Actie
9. Leien op gemenschappelijke gevel links	Geen asbest	-
9.1 Code: Leien	Puntmonster	-

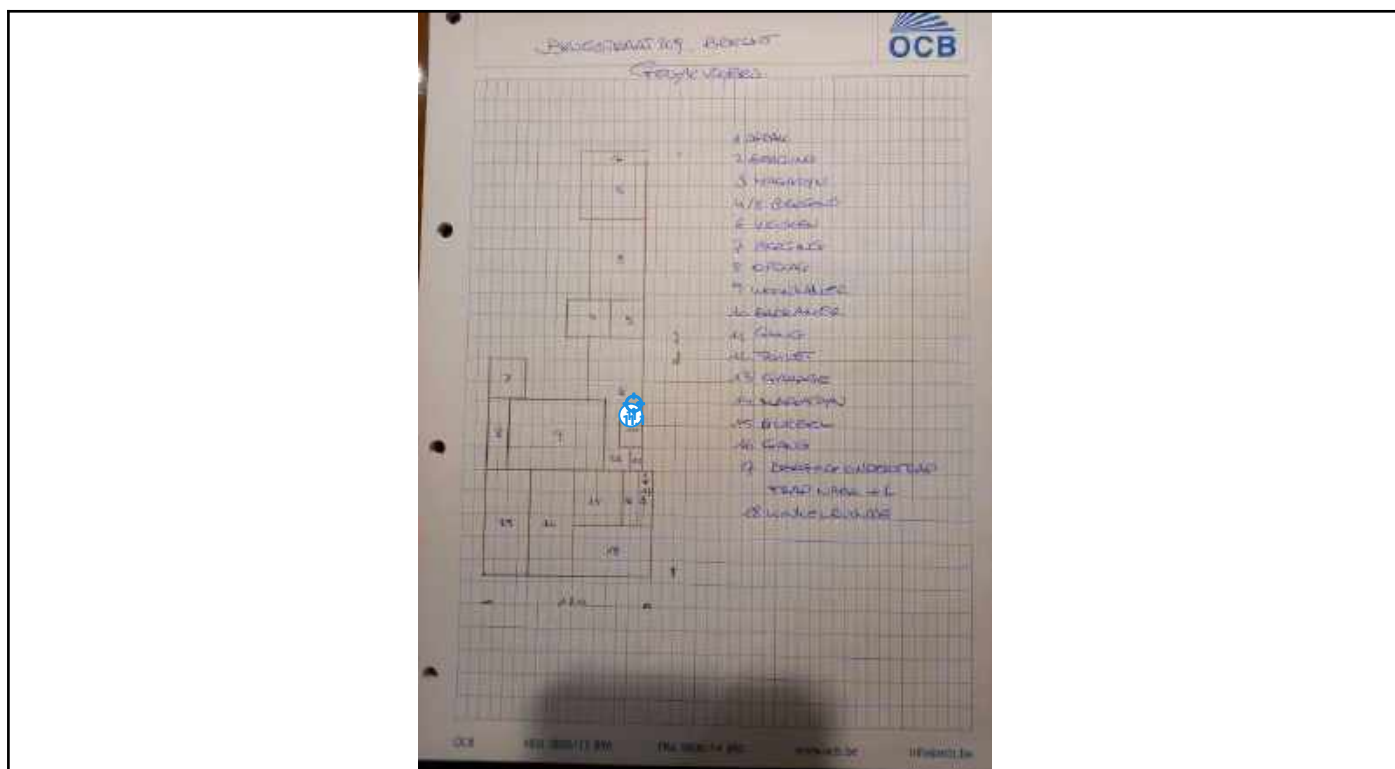
Plan 1.5: Gelijkvloers koord in kachel

Beschrijving	Type	Actie
11. Koord kachel in keuken	Geen asbest	-
11.1 Code: Koord	Puntmonster	-

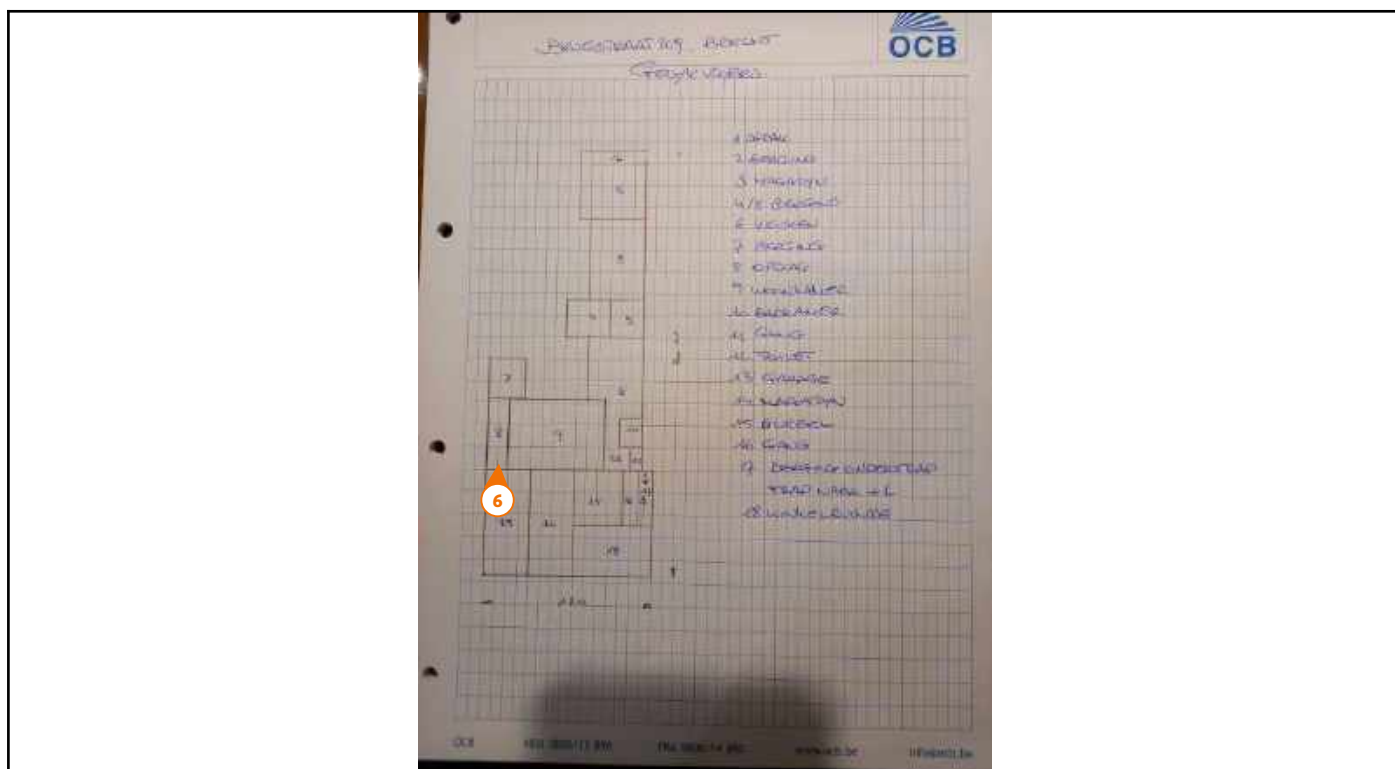
Plan 1.6: Gelijkvloers schoorsteen

Beschrijving	Type	Actie
6. Cementen schoorsteen boven opslag (8)	Asbestmateriaal	Verwijderen

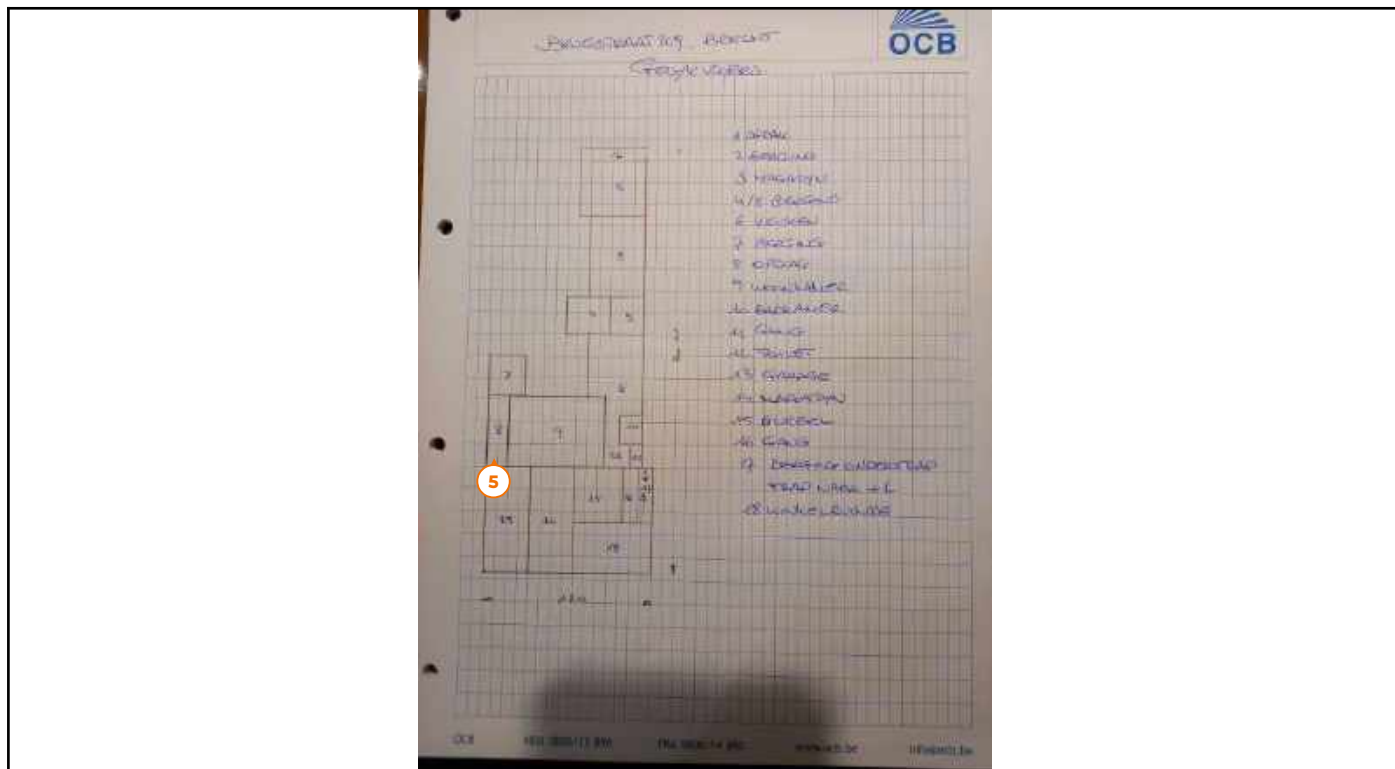
Plan 1.7: Gelijkvloers schouwhoed

Beschrijving	Type	Actie
5. Schouwhoed op cementen schoorsteen	Asbestmateriaal	Verwijderen

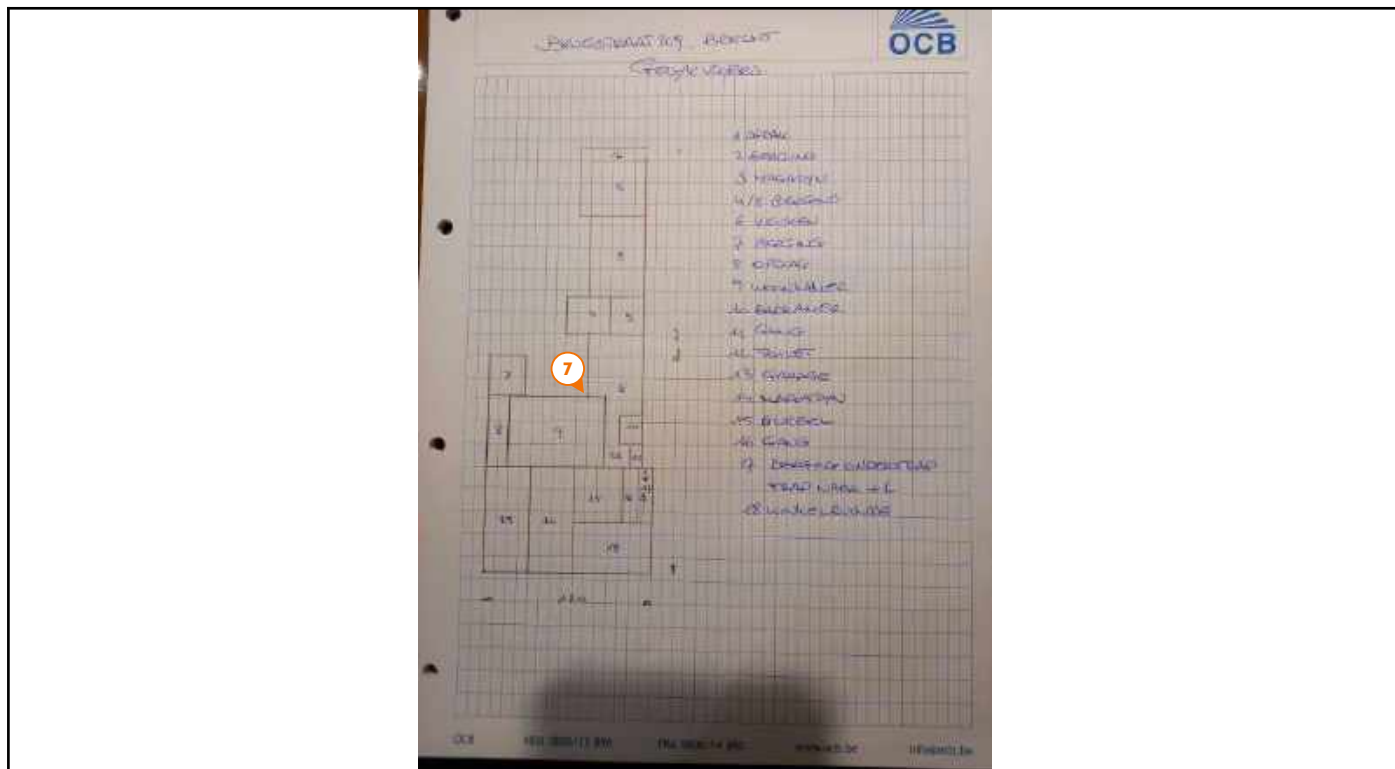
Plan 1.8: Gelijkvloers afvoerbuïs

Beschrijving	Type	Actie
7. Cementen afvoerbuïs	Asbestmateriaal	Verwijderen

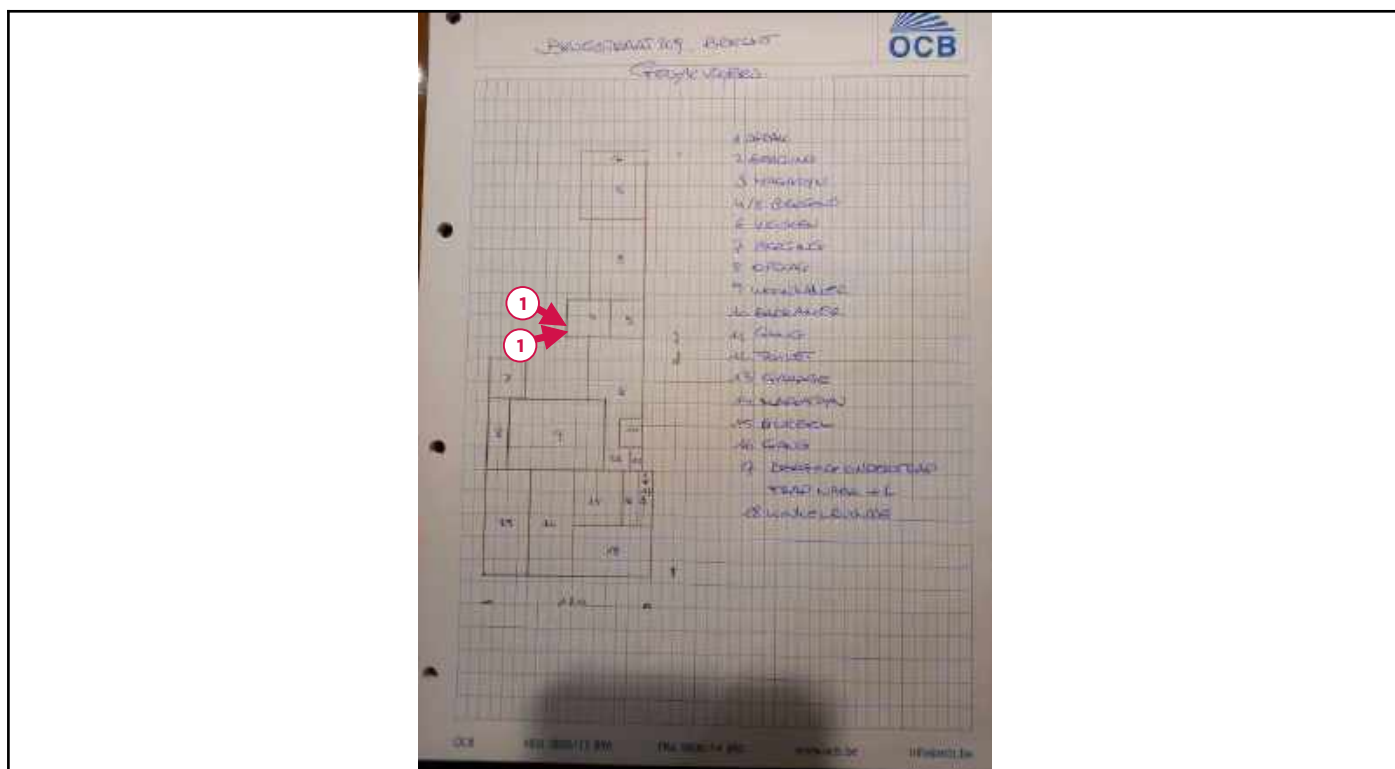
Plan 1.9: Gelijkvloers cementen buizen afval

Beschrijving	Type	Actie
1. Cementen buizen	Asbestmateriaal	Dringend verwijderen

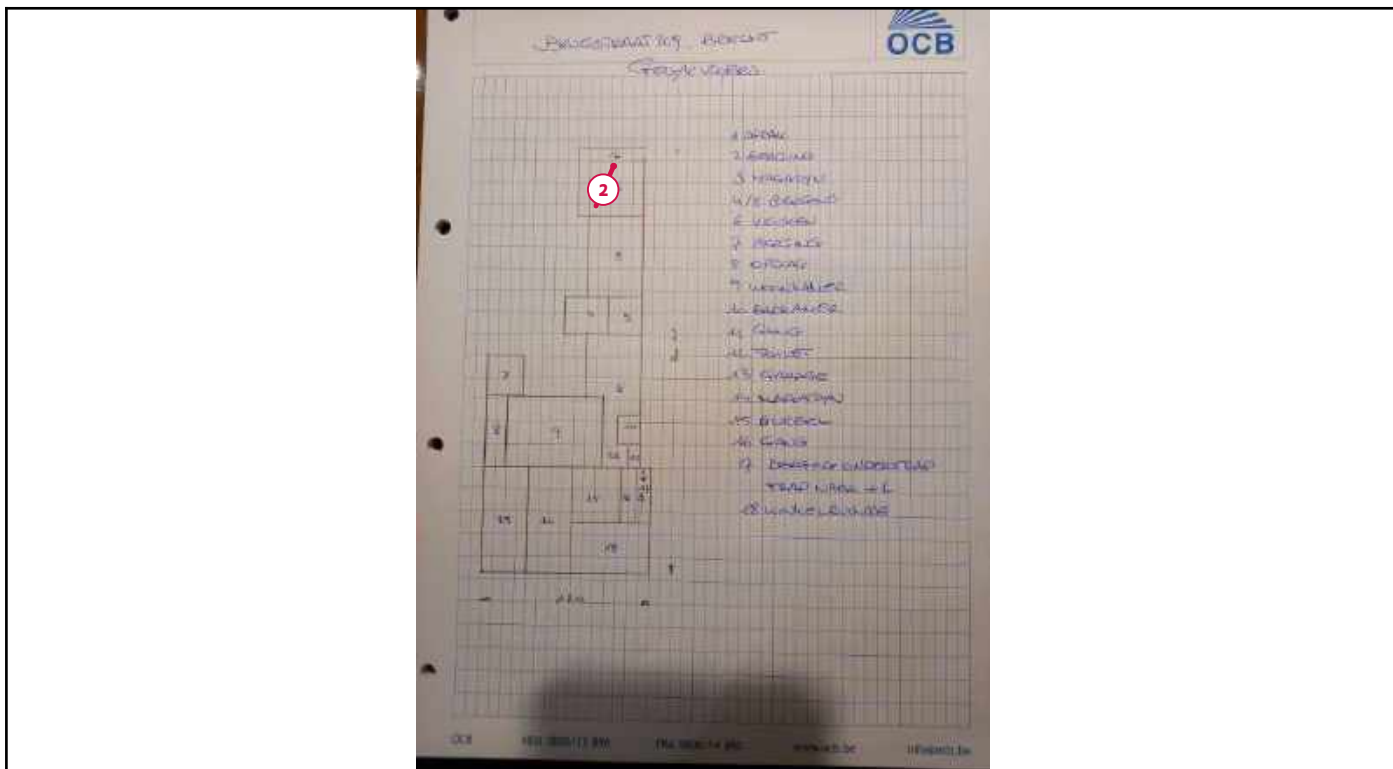
Plan 1.10: Gelijkvloers afval cementen afvoerbuis

Beschrijving	Type	Actie
2. Cementen afvoerbuis	Asbestmateriaal	Dringend verwijderen

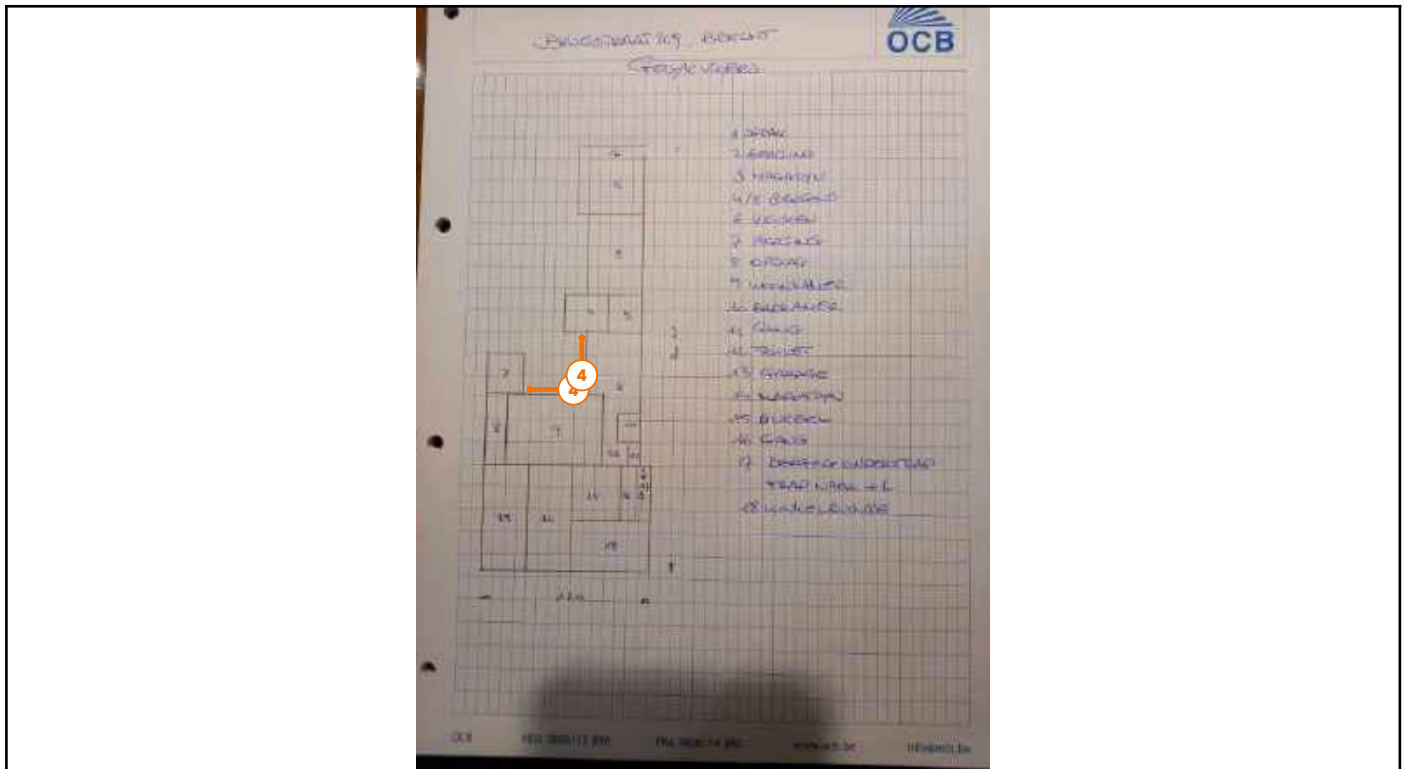
Plan 1.11: Gelijkvloers raamdorpels

Beschrijving	Type	Actie
4. Raamdorpels achter op 0 en +1	Asbestmateriaal	Verwijderen

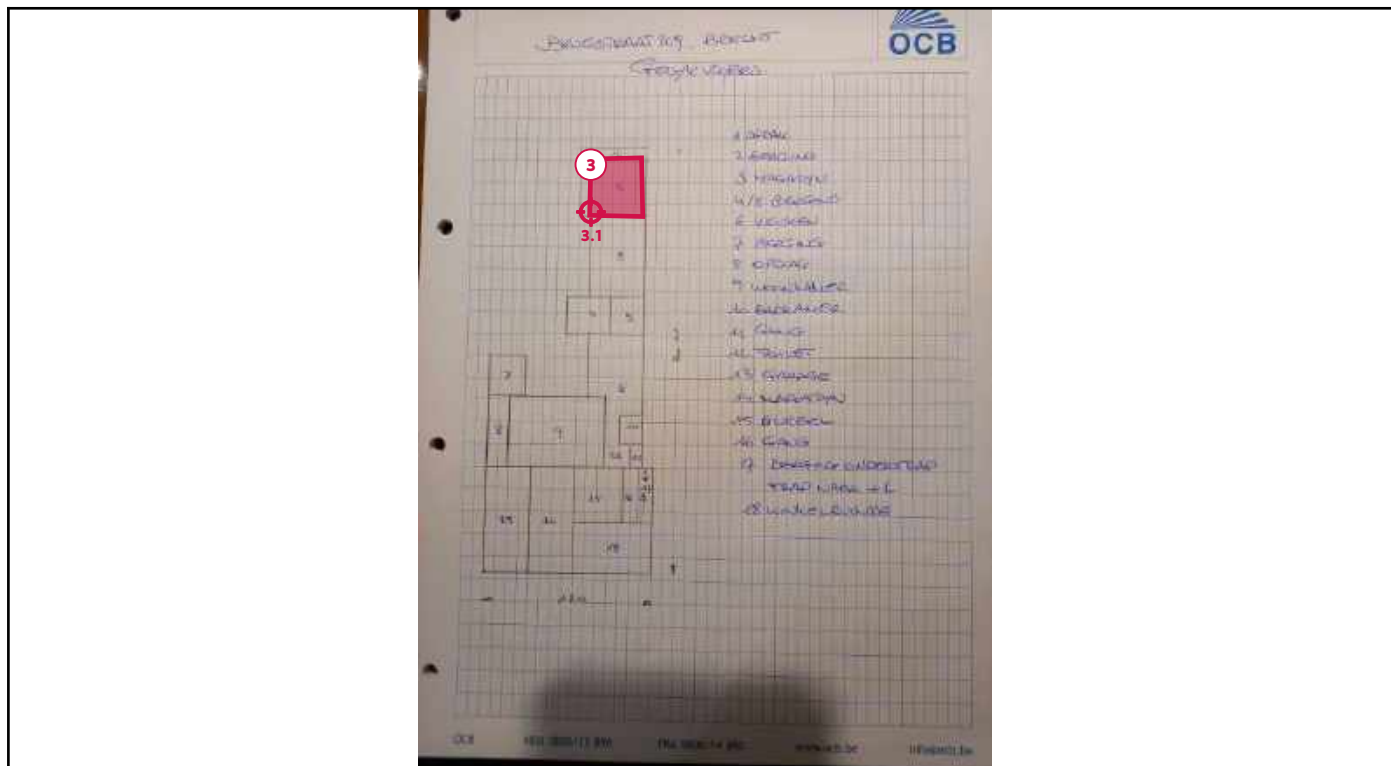
Plan 1.12: Gelijkvloers golfplaten

Beschrijving	Type	Actie
3. Golfplaten op berging achteraan	Asbestmateriaal	Dringend verwijderen
3.1 Code: Golfplaat	Puntmonster	-

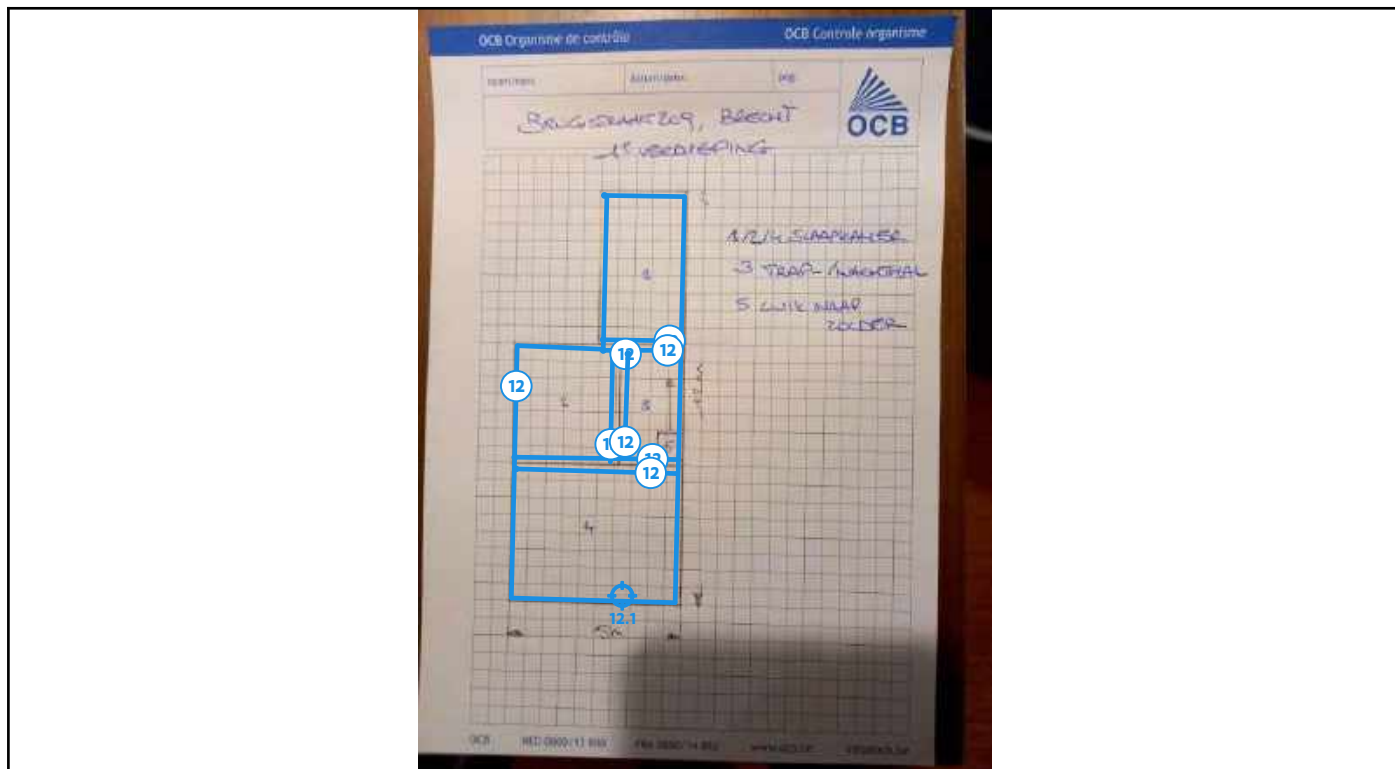
Plan 1.13: 1e verdieping pleister wand

Beschrijving	Type	Actie
12. Pleister wand	Geen asbest	-
12.1 Code: Pleister wand	Mengmonster	-

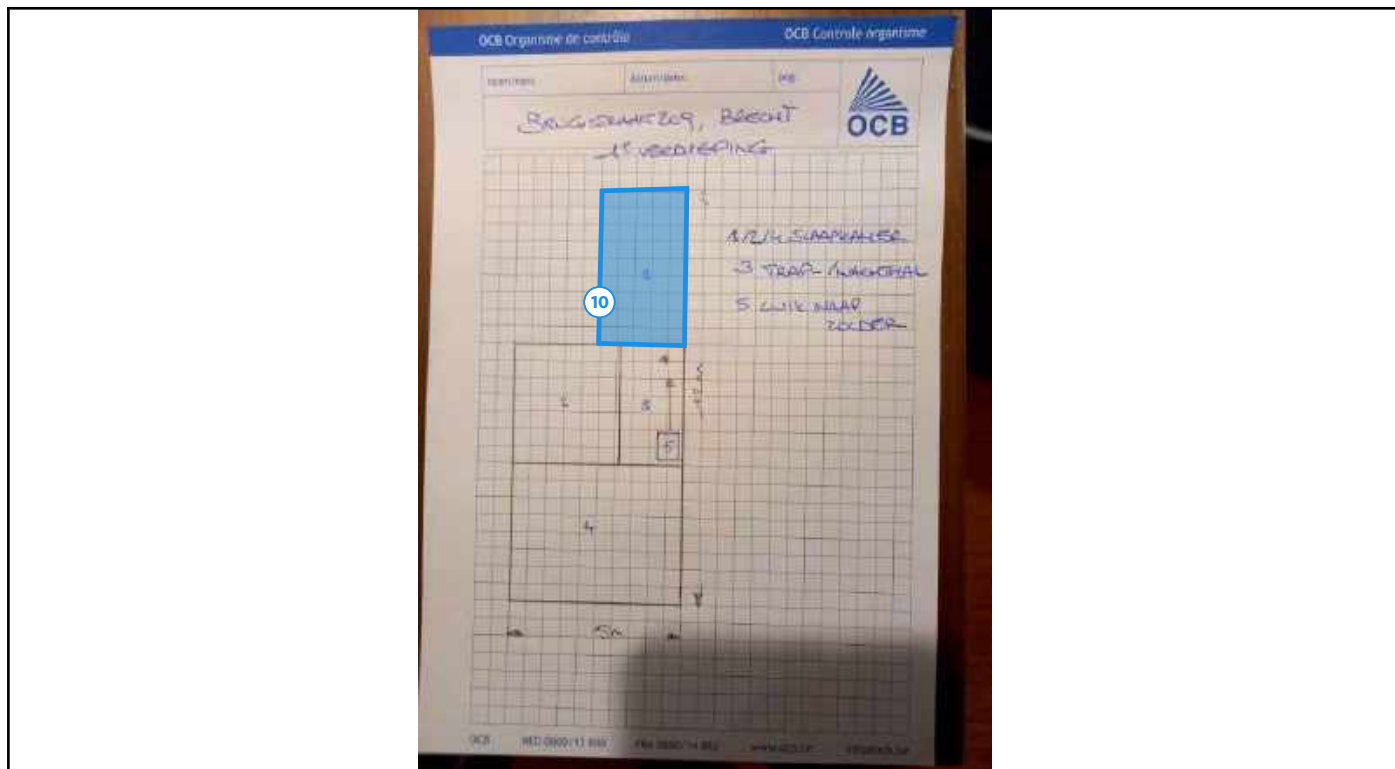
Plan 1.14: 1e verdieping roofing

Beschrijving	Type	Actie
10. Roofing	Geen asbest	-

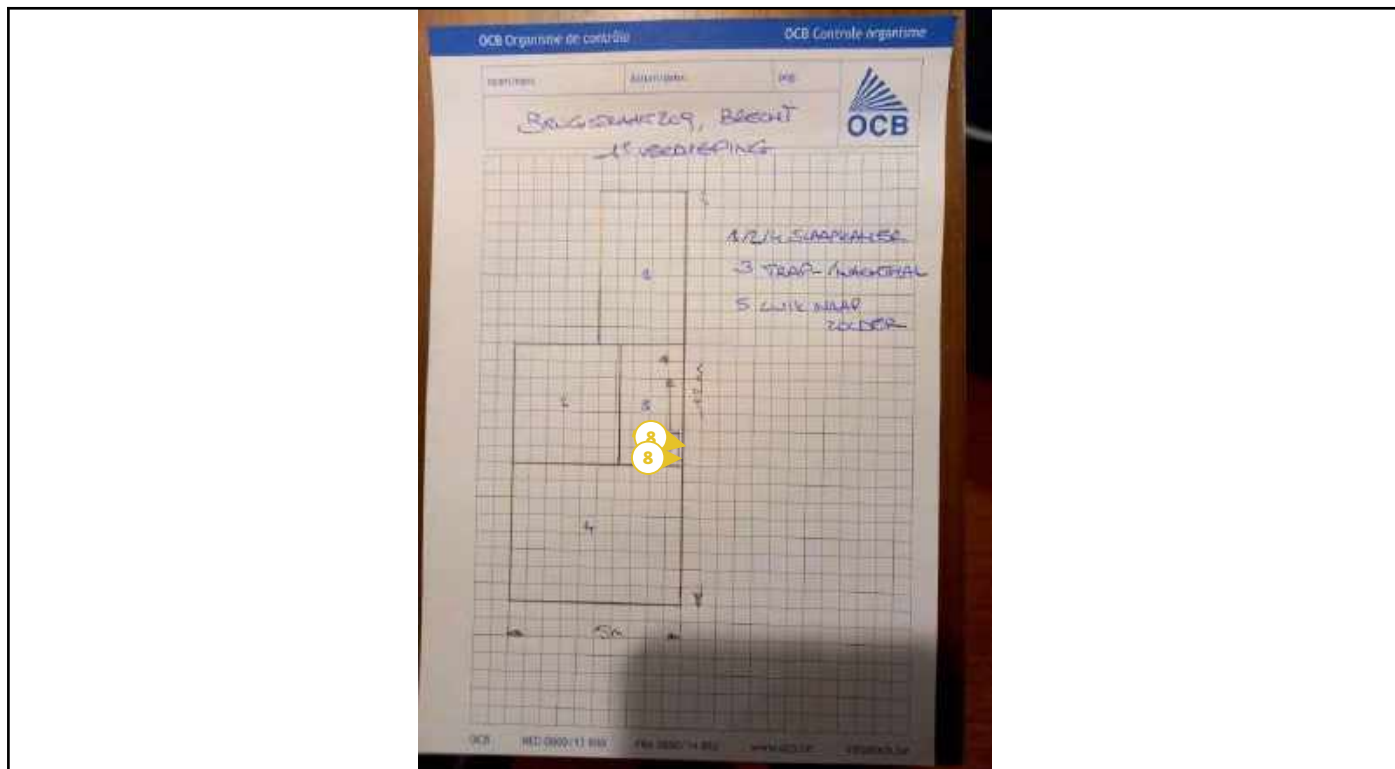
Plan 1.15: 1e verdieping bakeliet

Beschrijving	Type	Actie
8. Bakelieten toepassingen in woning op +1	Asbestmateriaal	Zorgvuldig beheren

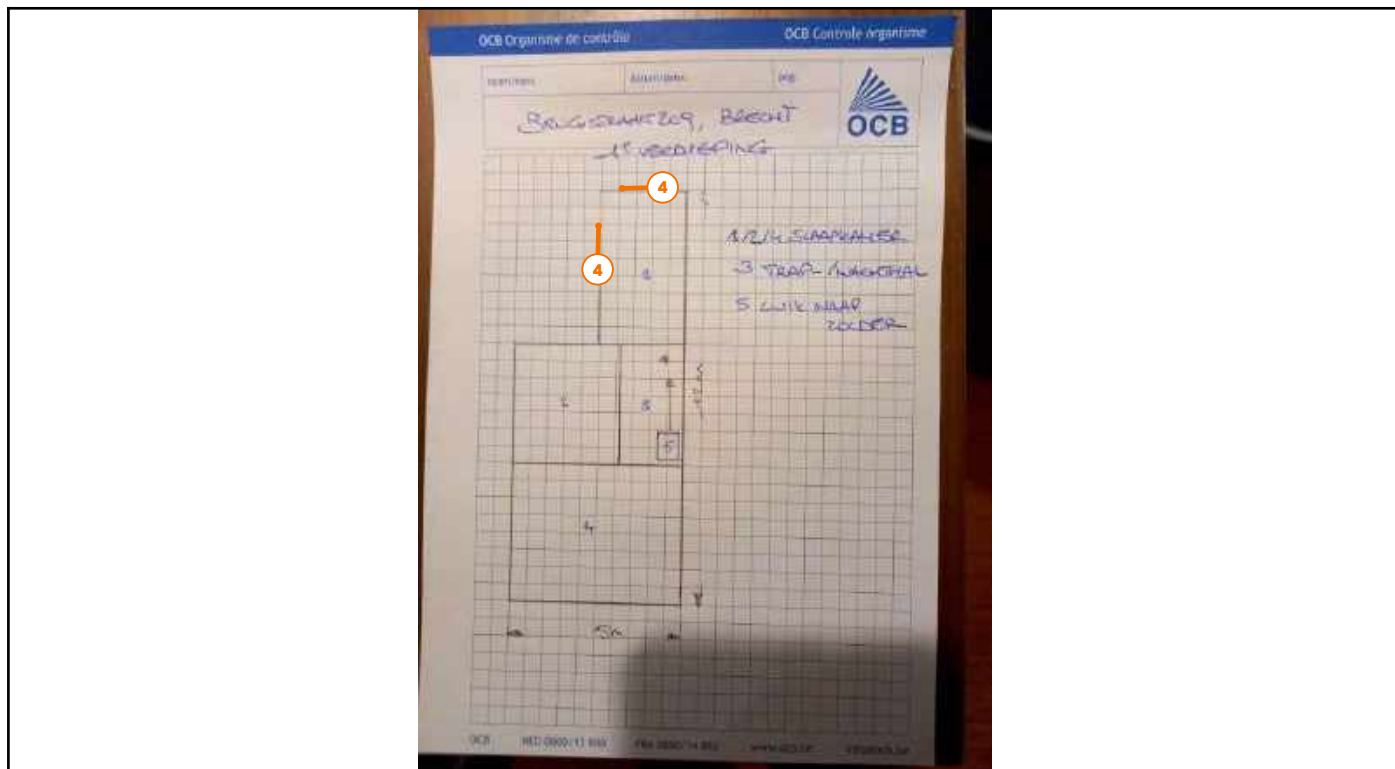
Plan 1.16: 1e verdieping raamdorpels

Beschrijving	Type	Actie
4. Raamdorpels achter op 0 en +1	Asbestmateriaal	Verwijderen

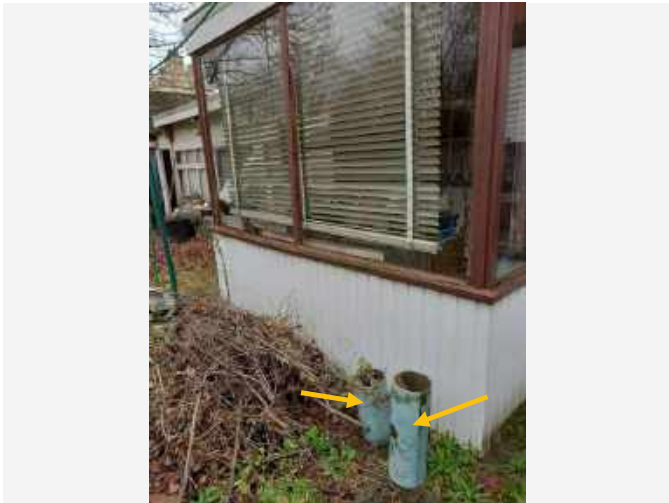
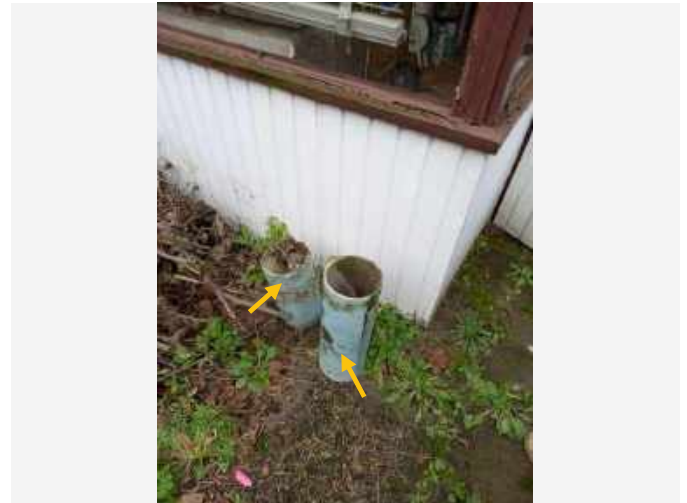
Dringend verwijderen

Beschrijving	Cementen buizen
Type afvalstof	Betreft stock-voorraad of gedemonteerde asbestmaterialen
Aanwezige resten	2 stukken buis ter hoogte van de berging (4)
Omgeving	Buiten
Primaire drager	Bodem
Asbestmaterialen	<ul style="list-style-type: none">• Hemelwaterafvoerkanaal
Bindmiddel van asbestmateriaal	Cement
Gebondenheid op basis van bindmiddel	Hecht
Hoeveelheid (gewicht - aantal)	<ul style="list-style-type: none">• 7,00 kg - 1 stuk• 10,00 kg - 1 stuk
Totaal gewicht	17,00 kg
Eenvoudig bereikbaar	Ja
Identificatiemethode	Vaststelling zonder monsternamen

- Verwijder het asbestafval.

- Eenvoudige handelingen: mag via doe-het-zelf of door werknemer(s) met opleidingsattest eenvoudige handelingen
Het materiaal verwijderen zonder te beschadigen.

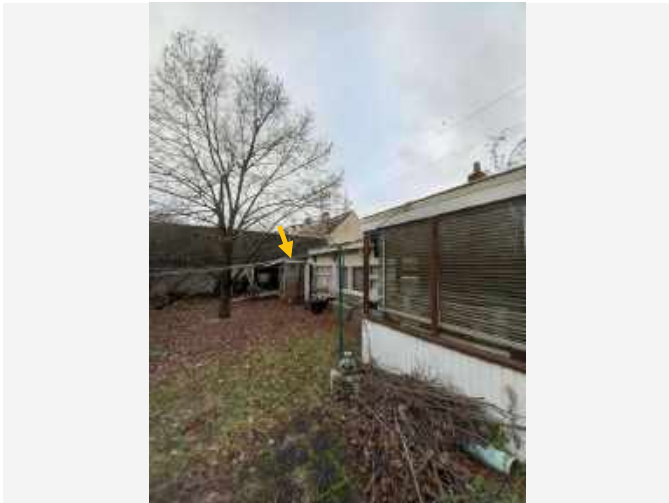
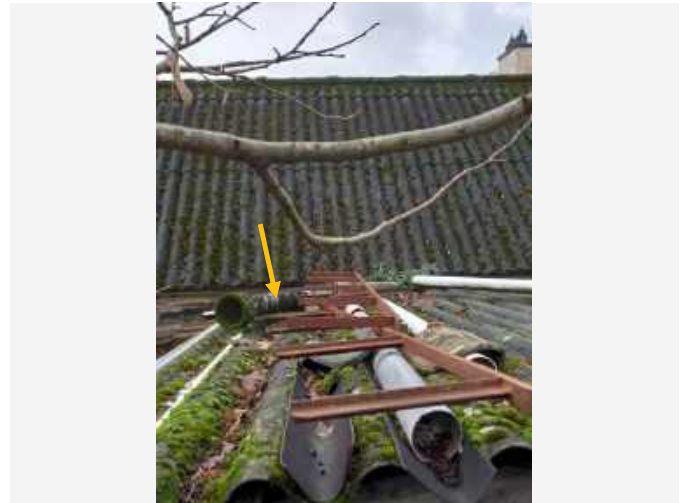
Dringend verwijderen

Beschrijving	Cementen afvoerbuis
Type afvalstof	Betreft stock-voorraad of gedemonteerde asbestmaterialen
Aanwezige resten	1 x afvoerbuis op berging (2)
Omgeving	Buiten
Primaire drager	Schuin dak
Asbestmaterialen	<ul style="list-style-type: none">• Hemelwaterafvoerkanaal
Bindmiddel van asbestmateriaal	Cement
Gebondenheid op basis van bindmiddel	Hecht
Hoeveelheid (gewicht - aantal)	<ul style="list-style-type: none">• 25,00 kg - 1 stuk
Totaal gewicht	25,00 kg
Eenvoudig bereikbaar	Ja
Identificatiemethode	Vaststelling zonder monstername

- Verwijder het asbestafval.

- Eenvoudige handelingen: mag via doe-het-zelf of door werknemer(s) met opleidingsattest eenvoudige handelingen
Het materiaal verwijderen zonder te beschadigen.

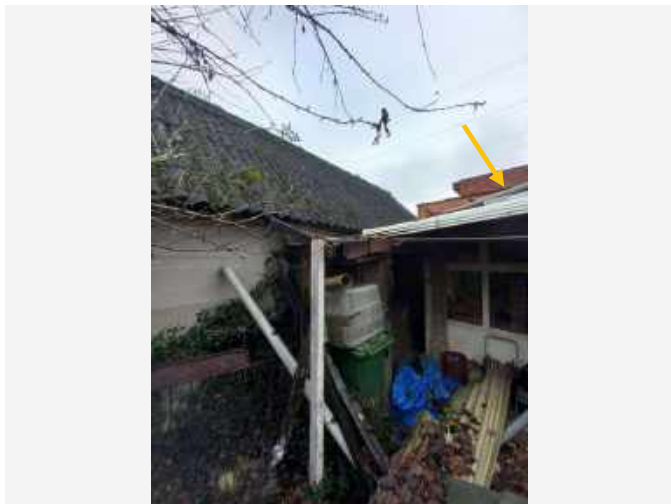
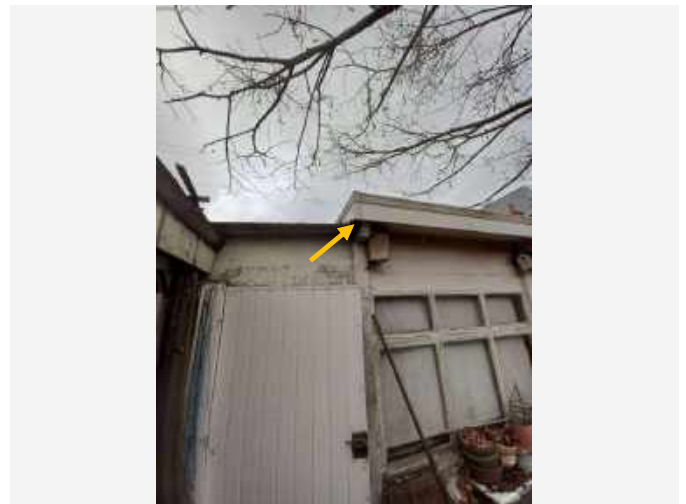
Het asbestmateriaal valt onder de mijlpaal van 2034.

Dringend verwijderen

Eindbeoordeling materiaalarisico	Hoog materiaalarisico en/of hoge kans op vezelvrijgave
----------------------------------	--

Gebondenheid	Categorie 1: hechtgebonden in oorsprong
Asbestsoort (vezeltype)	Crocidoliet aanwezig
Asbestconcentratie	Laag (< 50%)
Afschermingsgraad van het gehele materiaal	Geheel of deels (ook) vrij aan de binnenlucht
Toestand van het materiaal	Matig beschadigd, matig verweerd

#	Type	Referentie	Resultaat
3.1	Puntmonster	Golfplaat	Chrysotiel, Crocidoliet

Beschrijving	Golfplaten op berging achteraan
Omgeving	Grenst aan binnen- en buitenlucht
Primaire drager	Schuin dak
Asbestmateriaal	Dak- en gevelbekleding - Golfplaat
Bindmiddel van asbestmateriaal	Cement
Gebondenheid op basis van bindmiddel	Hecht
Hoeveelheid (oppervlakte - aantal)	• 16,00 m ² - 1 stuk
Totale oppervlakte	16,00 m ²

- Verwijder dit asbestmateriaal zo snel mogelijk. Volg de toestand goed op.

- Eenvoudige handelingen: mag via doe-het-zelf of door werknemer(s) met opleidingsattest eenvoudige handelingen
Verwijderen zonder te beschadigen.

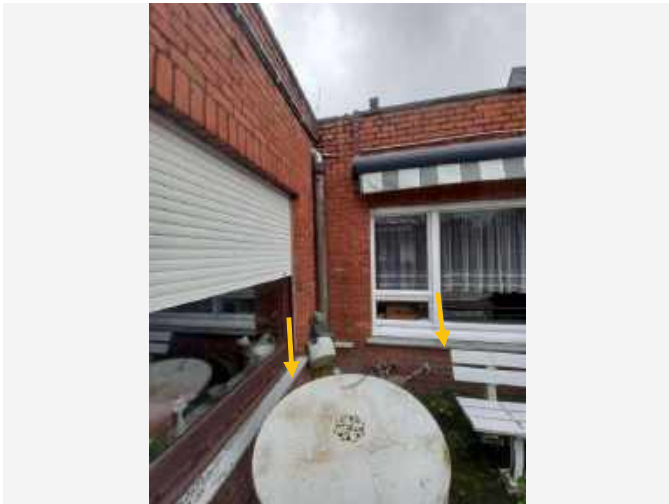
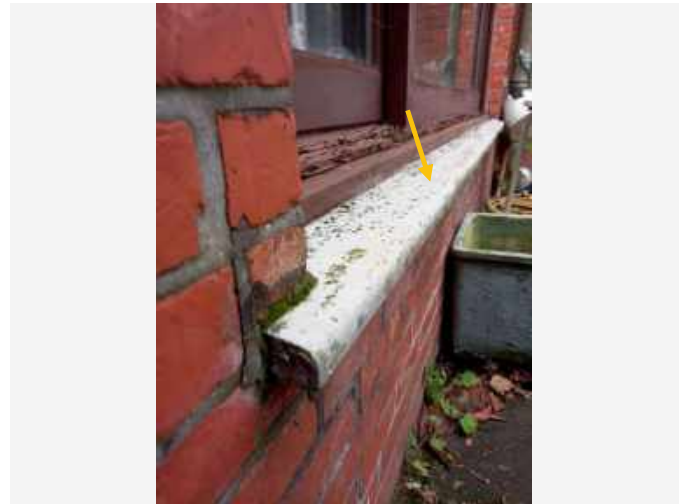
Het asbestmateriaal valt onder de mijlpaal van 2040.

[Verwijderen](#)

Eindbeoordeling materiaalisico	Verhoogd materiaalisico en/of verhoogde kans op vezelvrijgave
--------------------------------	---

Gebondenheid	Categorie 1: hechtgebonden in oorsprong
Asbestsoort (vezeltype)	Crocidoliet aanwezig
Asbestconcentratie	Laag (< 50%)
Afschermingsgraad van het gehele materiaal	Geheel of deels vrij aan de buitenlucht
Toestand van het materiaal	Matig beschadigd, matig verweerd

Beschrijving	Raamdorpels achter op 0 en +1
Omgeving	Buiten
Primaire drager	Wandopening verticaal (raam, deur, ...)
Asbestmateriaal	Plaat, paneel, tablet - Hol
Bindmiddel van asbestmateriaal	Cement
Gebondenheid op basis van bindmiddel	Hecht
Hoeveelheid (oppervlakte - dikte - aantal)	<ul style="list-style-type: none">• 0,70 m² - 5,00 cm - 2 stuks• 1,60 m² - 5,00 cm - 2 stuks
Totaal volume	0,23 m ³
Eenvoudig bereikbaar	Ja
Bevestigingswijze	<ul style="list-style-type: none">• Verlijmd, ingegoten, versmeerd

- Zorg voor een veilig beheer en verwijder dit asbestmateriaal wanneer het bij werken eenvoudig bereikbaar wordt. Controleer de toestand jaarlijks op wijzigingen.

- Eenvoudige handelingen: mag via doe-het-zelf of door werknemer(s) met opleidingsattest eenvoudige handelingen
Verwijderen zonder te beschadigen.

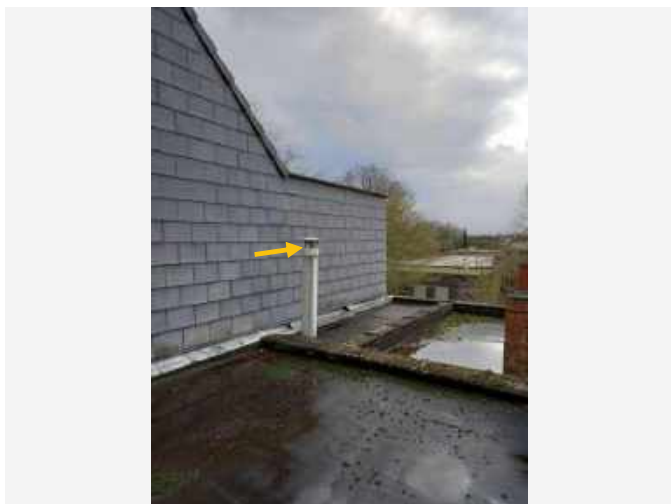
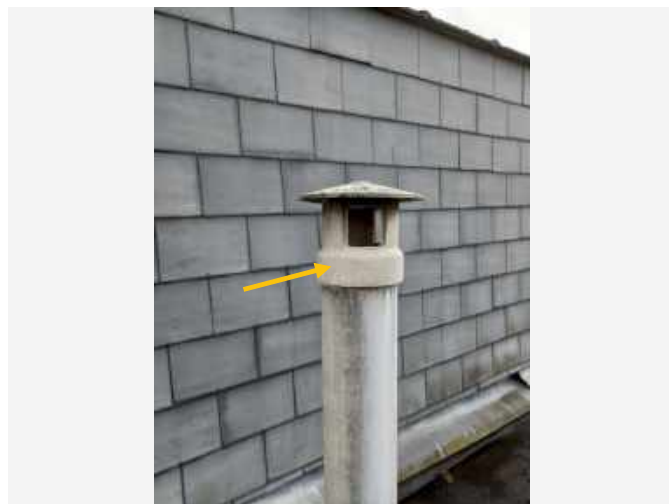
Het asbestmateriaal valt onder de mijlpaal van 2034.

Verwijderen

Eindbeoordeling materiaalrisico	Laag materiaalrisico en/of verlaagde kans op vezelvrijgave
---------------------------------	--

Gebondenheid	Categorie 1: hechtgebonden in oorsprong
Asbestsoort (vezeltype)	Crocidoliet aanwezig
Asbestconcentratie	Laag (< 50%)
Afschermingsgraad van het gehele materiaal	Geheel of deels vrij aan de buitenlucht
Toestand van het materiaal	Onbeschadigd, niet verweerd

Beschrijving	Schouwhoed op cementen schoorsteen
Omgeving	Buiten
Primaire drager	HVAC infrastructuur en uitrusting
Asbestmateriaal	Schouwhoed, ventilatiekap (anti-windval)
Bindmiddel van asbestmateriaal	Cement
Gebondenheid op basis van bindmiddel	Hecht
Hoeveelheid (gewicht - aantal)	<ul style="list-style-type: none">• 5,00 kg - 1 stuk
Totaal gewicht	5,00 kg
Eenvoudig bereikbaar	Ja
Bevestigingswijze	<ul style="list-style-type: none">• Geklemd
Identificatiemethode	Vaststelling zonder monsternamen

- Zorg voor een veilig beheer en verwijder dit asbestmateriaal wanneer het bij werken eenvoudig bereikbaar wordt. Controleer de toestand jaarlijks op wijzigingen.

- Eenvoudige handelingen: mag via doe-het-zelf of door werknemer(s) met opleidingsattest eenvoudige handelingen
Verwijderen zonder te beschadigen.
