Asbestinventarisatetest

Brugstraat 209, 2960 Brecht

Attestnummer : 20231214-000465.000

Uitgegeven op : 14.12.2023

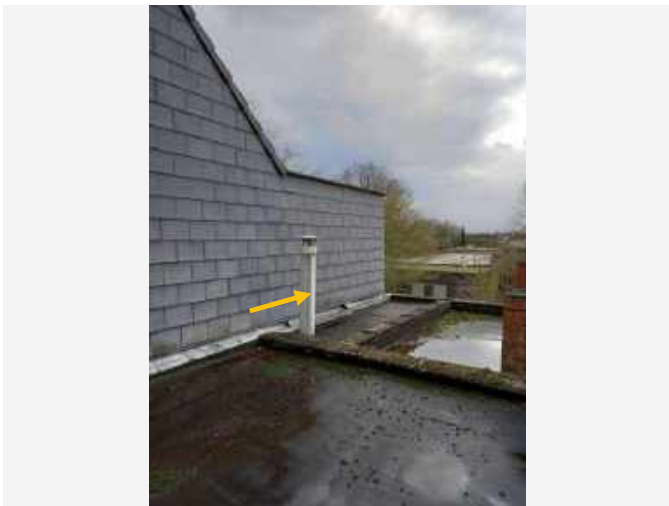
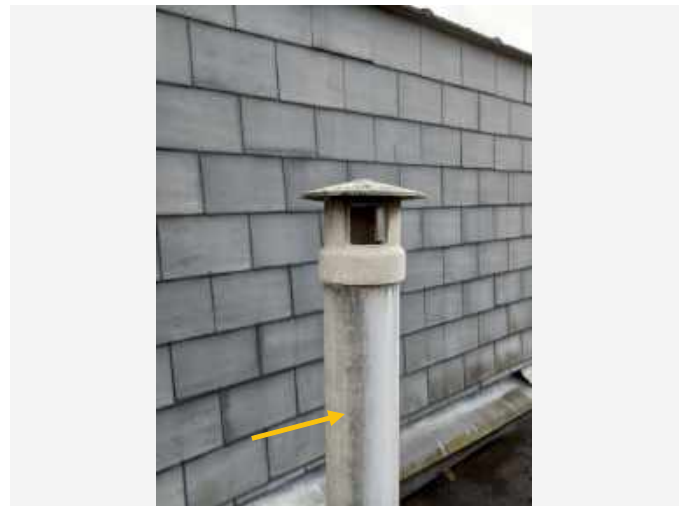
Het asbestmateriaal valt onder de mijlpaal van 2034.

Verwijderen

Eindbeoordeling materiaalrisico	Laag materiaalrisico en/of verlaagde kans op vezelvrijgave
---------------------------------	--

Gebondenheid	Categorie 1: hechtgebonden in oorsprong
Asbestsoort (vezeltype)	Crocidoliet aanwezig
Asbestconcentratie	Laag (< 50%)
Afschermingsgraad van het gehele materiaal	Geheel of deels (ook) vrij aan binnenluchtstromen
Toestand van het materiaal	Onbeschadigd, niet verweerd

Beschrijving	Cementen schoorsteen boven opslag (8)
Omgeving	Grenst aan binnen- en buitenlucht
Primaire drager	Plat dak
Asbestmateriaal	Rookgaskanaal
Bindmiddel van asbestmateriaal	Cement
Gebondenheid op basis van bindmiddel	Hecht
Hoeveelheid (lengte - omtrek - dikte - aantal)	<ul style="list-style-type: none">• 1,50 m - 0,50 cm - 1,00 cm - 1 stuk
Totaal volume	< 0,001 m ³
Eenvoudig bereikbaar	Ja
Bevestigingswijze	<ul style="list-style-type: none">• Verlijmd, ingegoten, versmeerd
Identificatiemethode	Vaststelling zonder monsternamen

- Zorg voor een veilig beheer. Vermijd het beschadigen van het asbestmateriaal. Controleer de toestand jaarlijks op wijzigingen.

- Eenvoudige handelingen: mag via doe-het-zelf of door werknemer(s) met opleidingsattest eenvoudige handelingen
Verwijderen zonder te beschadigen.

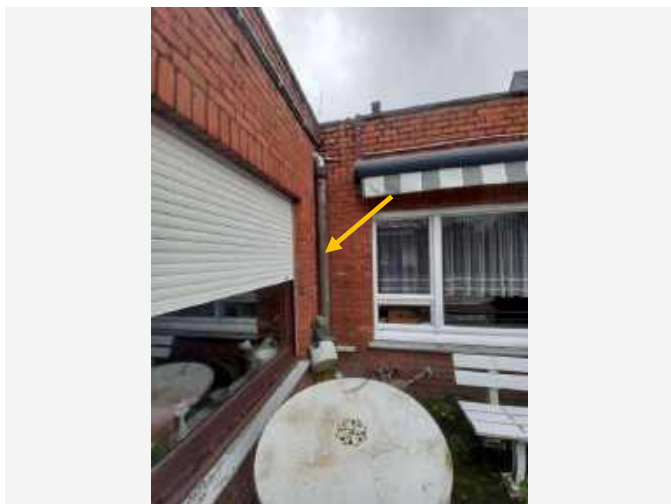
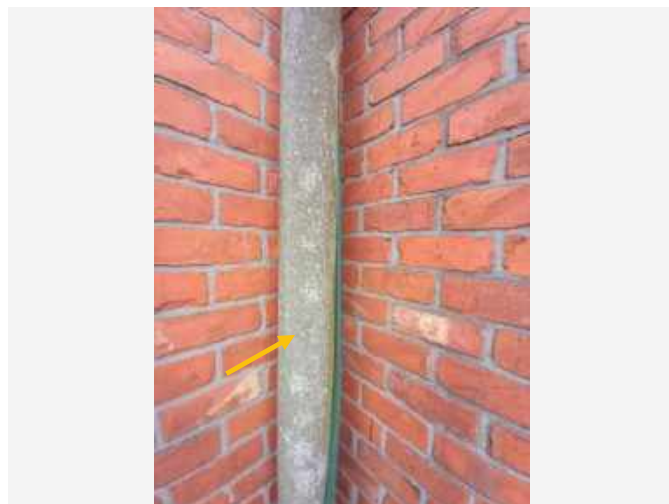
Het asbestmateriaal valt onder de mijlpaal van 2034.

Verwijderen

Eindbeoordeling materiaalrisico	Laag materiaalrisico en/of verlaagde kans op vezelvrijgave
---------------------------------	--

Gebondenheid	Categorie 1: hechtgebonden in oorsprong
Asbestsoort (vezeltype)	Crocidoliet aanwezig
Asbestconcentratie	Laag (< 50%)
Afschermingsgraad van het gehele materiaal	Geheel of deels vrij aan de buitenlucht
Toestand van het materiaal	Onbeschadigd, niet verweerd

Beschrijving	Cementen afvoerbuïs
Omgeving	Buiten
Primaire drager	Infrastructuur hemelwater (opvang en afvoer)
Asbestmateriaal	Hemelwaterafvoerkanal
Bindmiddel van asbestmateriaal	Cement
Gebondenheid op basis van bindmiddel	Hecht
Hoeveelheid (lengte - omtrek - dikte - aantal)	<ul style="list-style-type: none">• 2,50 m - 30,00 cm - 1,00 cm - 1 stuk
Totaal volume	0,008 m ³
Eenvoudig bereikbaar	Ja
Bevestigingswijze	<ul style="list-style-type: none">• Geklemd
Identificatiemethode	Vaststelling zonder monstername

- Zorg voor een veilig beheer en verwijder dit asbestmateriaal wanneer het bij werken eenvoudig bereikbaar wordt. Controleer de toestand jaarlijks op wijzigingen.

- Eenvoudige handelingen: mag via doe-het-zelf of door werknemer(s) met opleidingsattest eenvoudige handelingen
Verwijderen zonder te beschadigen.

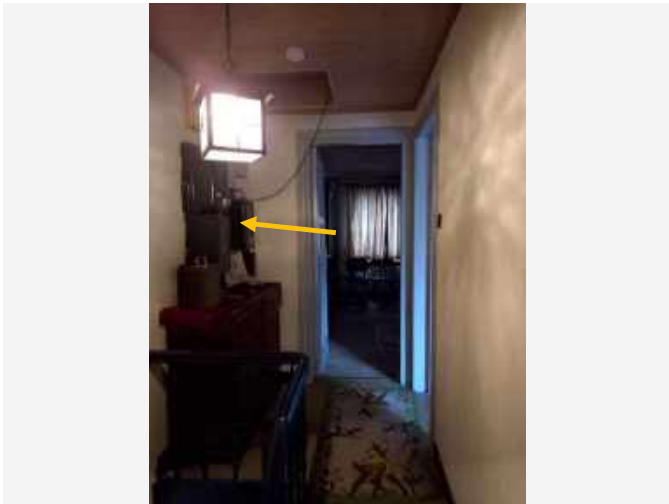
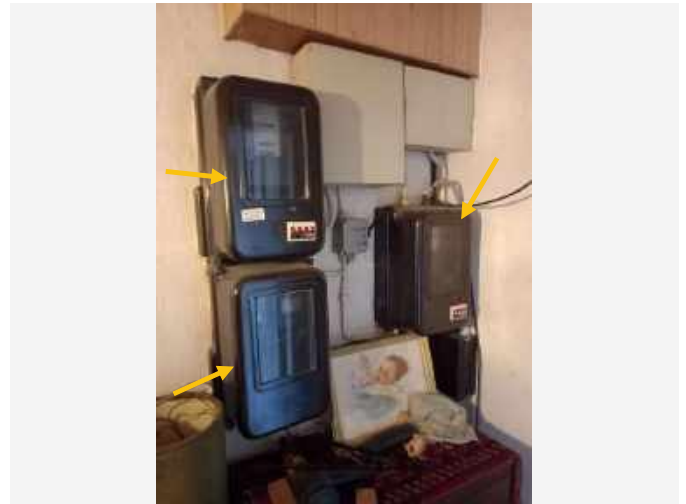
Het asbestmateriaal valt onder de mijlpaal van 2040.

Zorgvuldig beheren

Eindbeoordeling materiaalrisico	Laag materiaalrisico en/of verlaagde kans op vezelvrijgave
---------------------------------	--

Gebondenheid	Categorie 1: hechtgebonden in oorsprong
Asbestsoort (vezeltype)	Crocidoliet aanwezig
Asbestconcentratie	Laag (< 50%)
Afschermingsgraad van het gehele materiaal	Geheel of deels (ook) vrij aan de binnenlucht
Toestand van het materiaal	Onbeschadigd, niet verweerd

Beschrijving	Bakelieten toepassingen in woning op +1
Omgeving	Binnen
Primaire drager	Communicatie en elektrische infrastructuur en uitrusting
Asbestmateriaal	Plaat, paneel, tablet - Type Bakeliet
Bindmiddel van asbestmateriaal	Kunststof of -hars
Gebondenheid op basis van bindmiddel	Hecht
Hoeveelheid (oppervlakte - dikte - aantal)	• 0,60 m ² - 0,50 cm - 3 stuks
Totaal volume	0,009 m ³
Eenvoudig bereikbaar	Ja
Bevestigingswijze	• Geschroefd
Identificatiemethode	Vaststelling zonder monsternamen

- Zorg voor een veilig beheer. Vermijd het beschadigen van het asbestmateriaal. Controleer de toestand jaarlijks op wijzigingen.

- Eenvoudige handelingen: mag via doe-het-zelf of door werknemer(s) met opleidingsattest eenvoudige handelingen
Met handgereedschap verwijderen zonder te beschadigen.

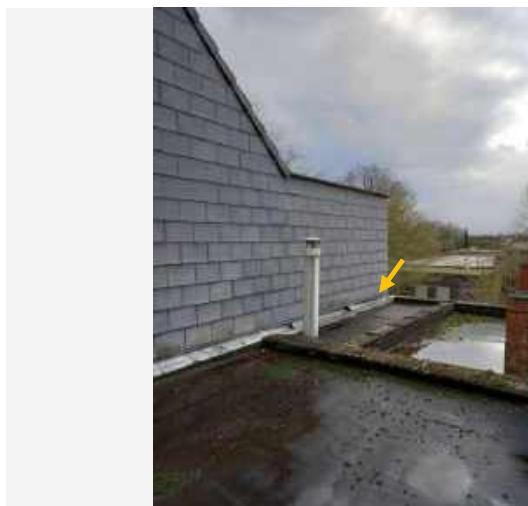
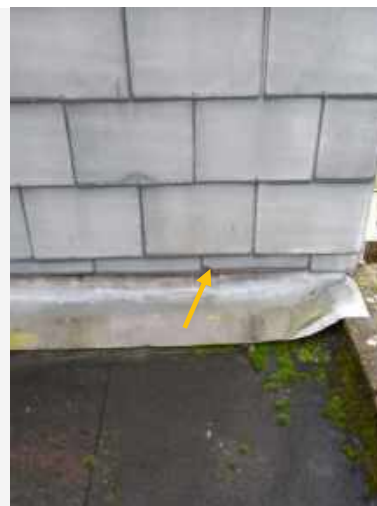
Geen asbest

#	Type	Referentie	Resultaat
9.1	Puntmonster	Leien	Geen asbest

Beschrijving	Leien op gemenschappelijke gevel links
Omgeving	Buiten
Primaire drager	Wand buitenschil
Bindmiddel van materiaal	Cement

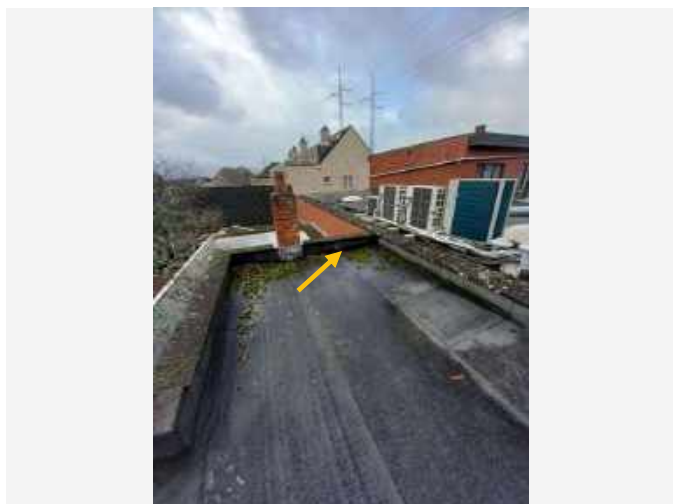
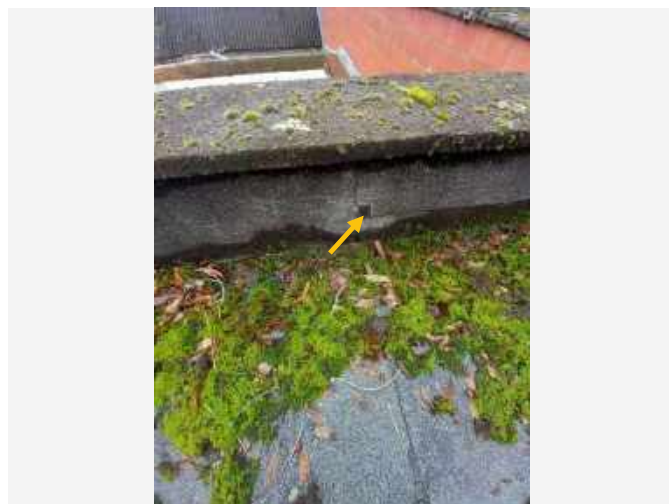
Geen asbest

#	Type	Referentie	Resultaat
10.1	Puntmonster	Roofing	Geen asbest

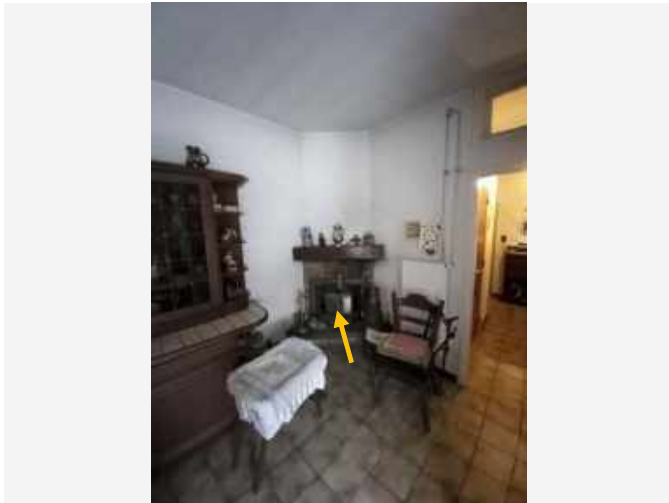
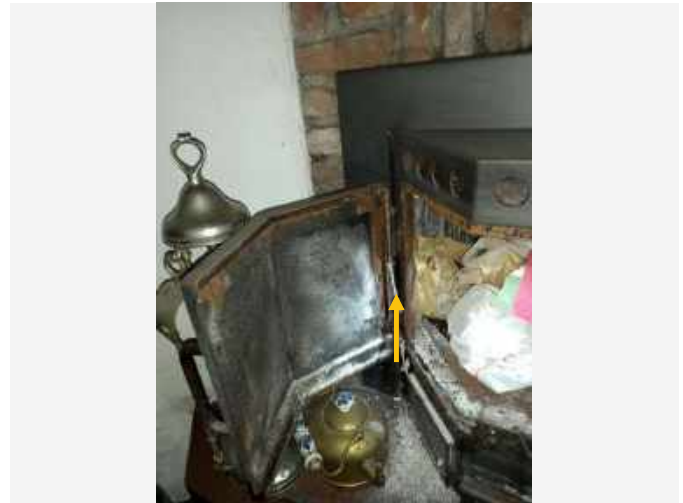
Geen asbest

#	Type	Referentie	Resultaat
11.1	Puntmonster	Koord	Geen asbest

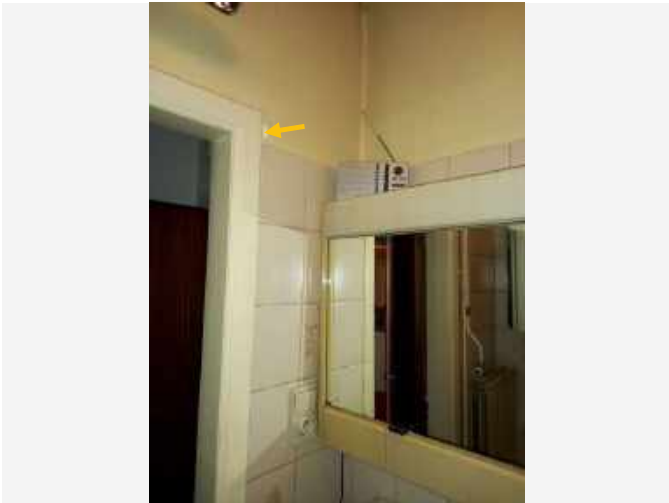
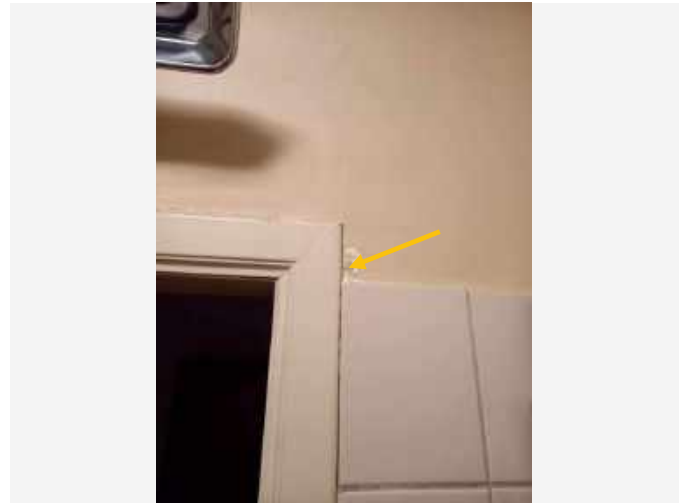
Geen asbest

#	Type	Referentie	Resultaat
12.1	Mengmonster	Pleister wand	Geen asbest

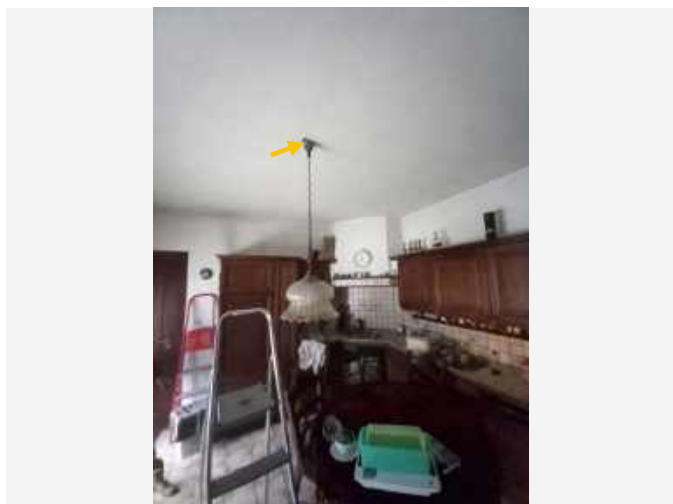
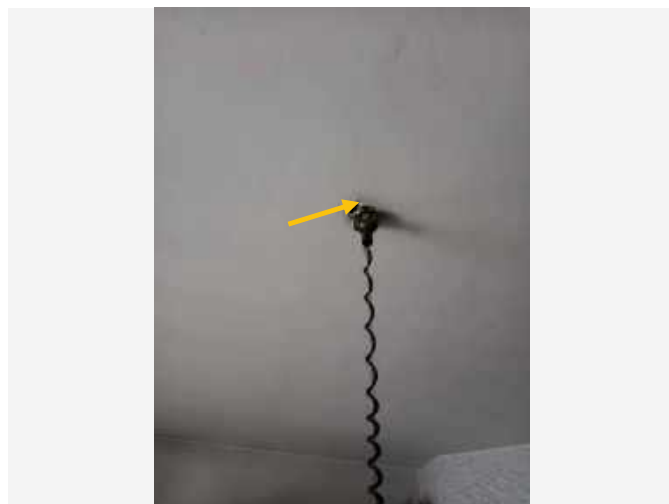
Geen asbest

#	Type	Referentie	Resultaat
13.1	Mengmonster	Pleister plafond	Geen asbest

Gebondenheid op basis van bindmiddel	Niet-hechtgebonden
Hoeveelheid (oppervlakte - dikte - aantal)	• 56,00 m ² - 1,00 cm - 1 stuk
Totaal volume	0,56 m ³
Identificatiemethode	Vaststelling met monstername
Destructieve handeling voor identificatie	Nee
Opmerking	Er werd enkel op het gelijkvloers pleister op het plafond aangetroffen.
