# Asbestinventarisatetest

Kasteelzicht 31, 3800 Sint-Truiden

Attestnummer : 20240124-000159.000

Uitgegeven op : 24.01.2024

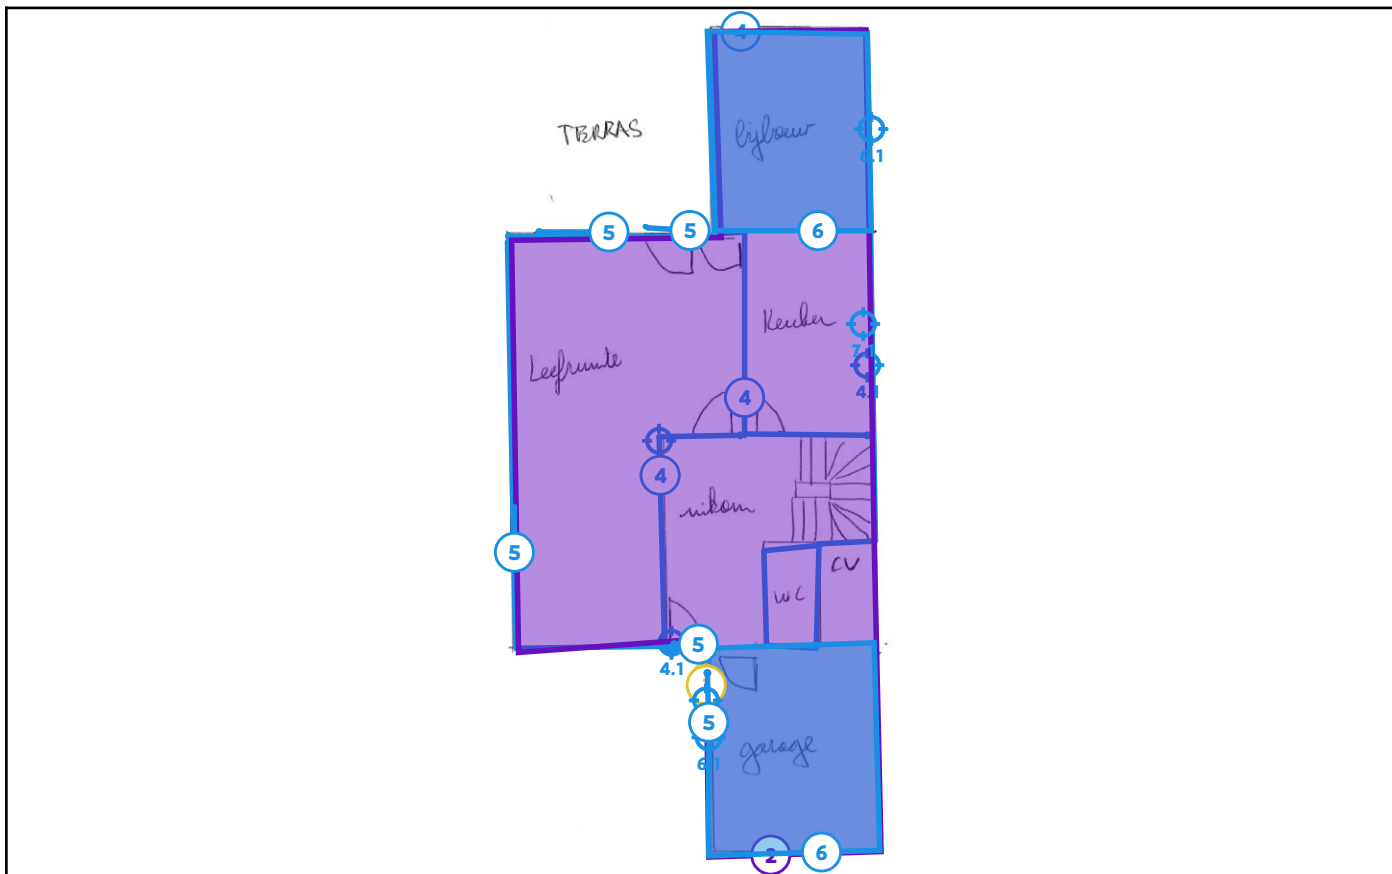
# Plan 1.1: gelijkvloers woning

Beschrijving	Type	Actie
1. vensterbank garage en slaapkamers	Asbestmateriaal	Zorgvuldig beheren
1.1 Code: vensterbanken massal	Puntmonster	-
2. pleisterwerk plafonds	Advies	-
4. pleisterwerk wanden	Geen asbest	-
4.1 Code: staal pleisterwerk wanden	Mengmonster	-
5. stopverf ramen	Geen asbest	-
5.1 Code: stopverf ramen	Mengmonster	-
6. roofing garage en bijbouw achteraan	Geen asbest	-
6.1 Code: roofing dakleer	Mengmonster	-

7. gootsteen roofing	Geen asbest	-
7.1 Code: roofing	Puntmonster	-

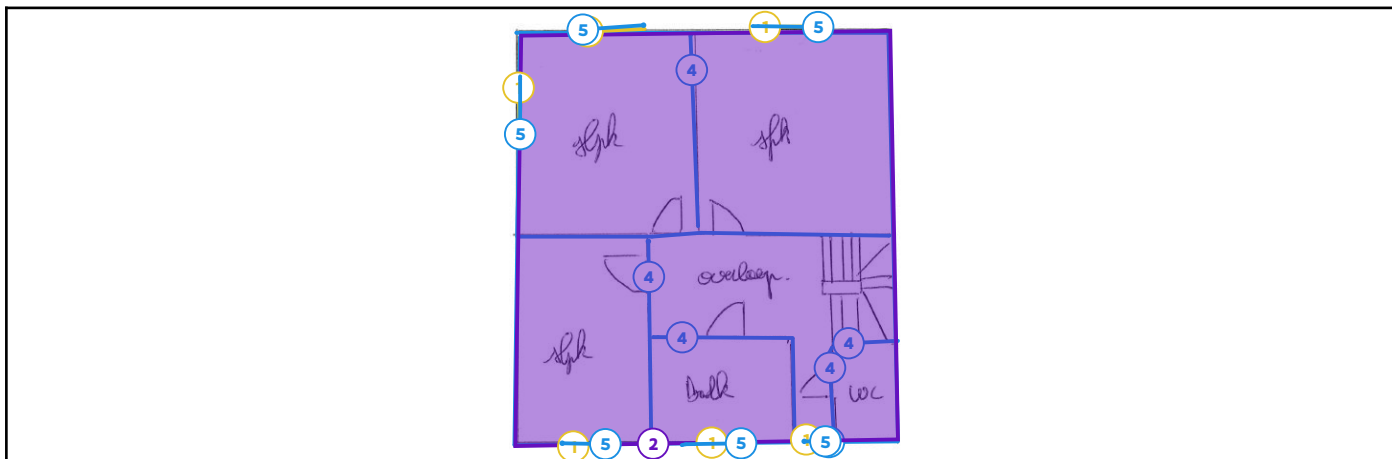
## Plan 1.2: verdieping 1

Beschrijving	Type	Actie
1. vensterbank garage en slaapkamers	Asbestmateriaal	Zorgvuldig beheren
2. pleisterwerk plafonds	Advies	-
4. pleisterwerk wanden	Geen asbest	-
5. stopverf ramen	Geen asbest	-

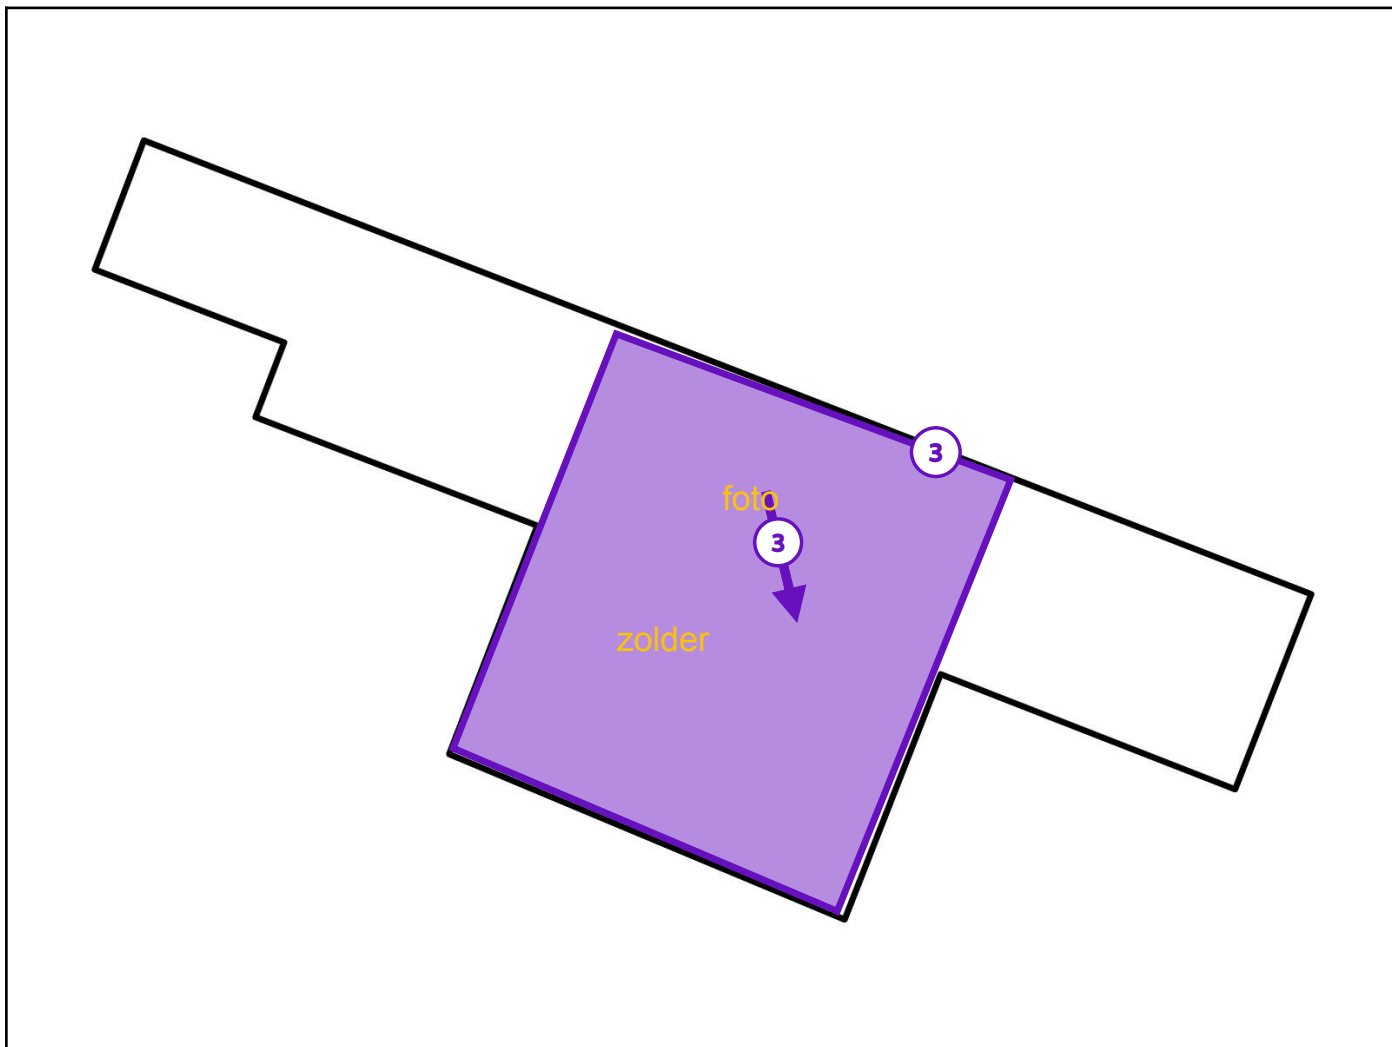
## Plan 1.3: zolder

Beschrijving	Type	Actie
3. onderdak	Advies	-

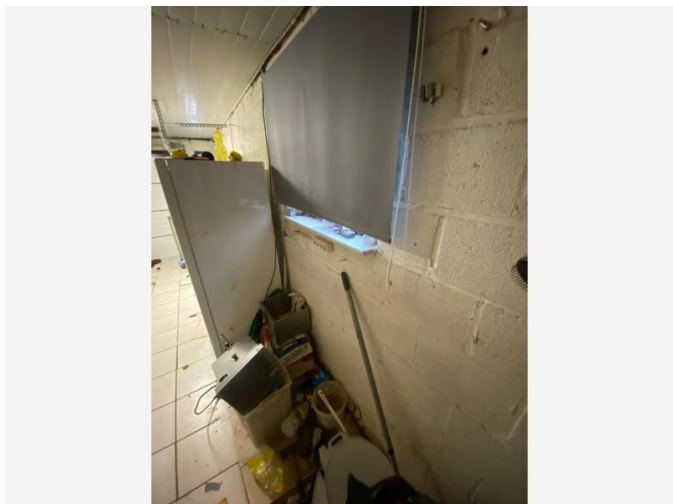
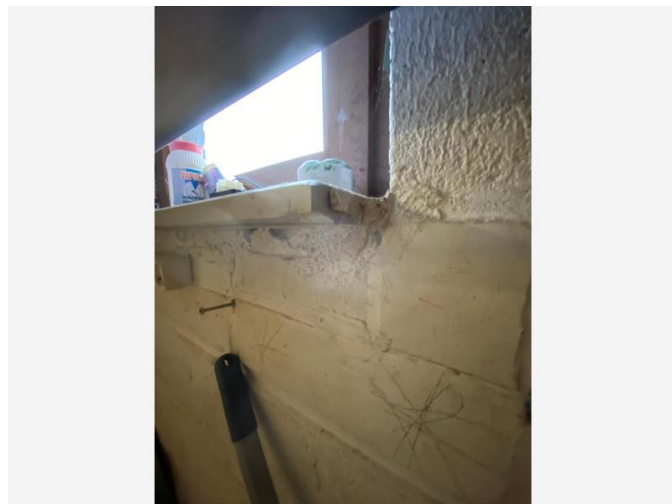
Het asbestmateriaal valt onder de mijlpaal van 2040.

Zorgvuldig beheren

Eindbeoordeling materiaalrisico	Zeer laag materiaalrisico en/of zeer lage kans op vezelvrijgave
---------------------------------	-----------------------------------------------------------------

Gebondenheid	Categorie 1: hechtgebonden in oorsprong
Asbestsoort (vezeltype)	Alleen chrysotiel
Asbestconcentratie	Laag (< 50%)
Afschermingsgraad van het gehele materiaal	Geheel of deels (ook) vrij aan de binnenlucht
Toestand van het materiaal	Onbeschadigd, niet verweerd

#	Type	Referentie	Resultaat
1.1	Puntmonster	vensterbanken massal	Chrysotiel

Beschrijving	vensterbank garage en slaapkamers
Omgeving	Binnen
Primaire drager	Wandopening verticaal (raam, deur, ...)
Asbestmateriaal	Plaat, paneel, tablet - Type Massal
Bindmiddel van asbestmateriaal	Cement
Gebondenheid op basis van bindmiddel	Hecht
Hoeveelheid (oppervlakte - dikte - aantal)	• 1,00 m <sup>2</sup> - 2,00 cm - 1 stuk

- Zorg voor een veilig beheer. Vermijd het beschadigen van het asbestmateriaal. Controleer de toestand jaarlijks op wijzigingen.
- Zorg voor een veilig beheer en verwijder dit asbestmateriaal wanneer het bij werken eenvoudig bereikbaar wordt. Controleer de toestand jaarlijks op wijzigingen.

- Eenvoudige handelingen: mag via doe-het-zelf of door werknemer(s) met opleidingsattest eenvoudige handelingen mits gebruik van pbm's en afvoer naar erkend verwerker

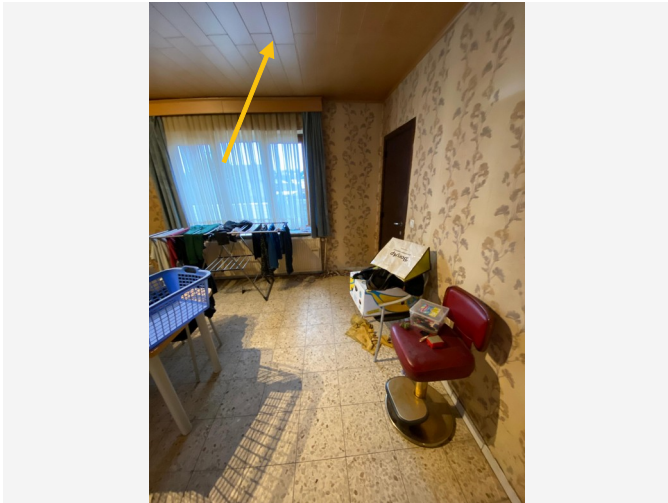
de plafonds zijn niet gepleisterd, afgewerkt in ofwel gipskarton, planchetten of plafondtegels

Identificatiemethode	Vaststelling & expertise (niet-asbestverdacht)
Primaire drager	Plafond

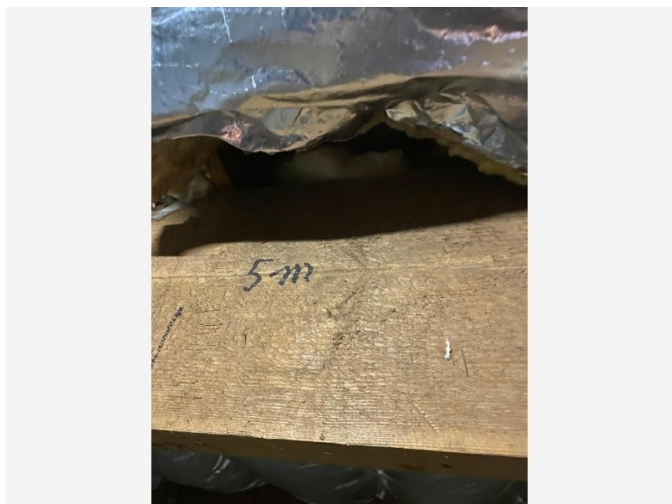
er is geen onderdak

Identificatiemethode	Vaststelling & expertise (niet-asbestverdacht)
----------------------	------------------------------------------------

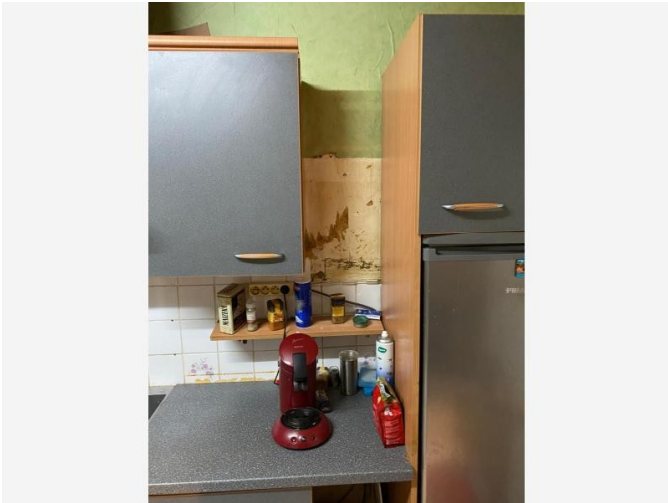
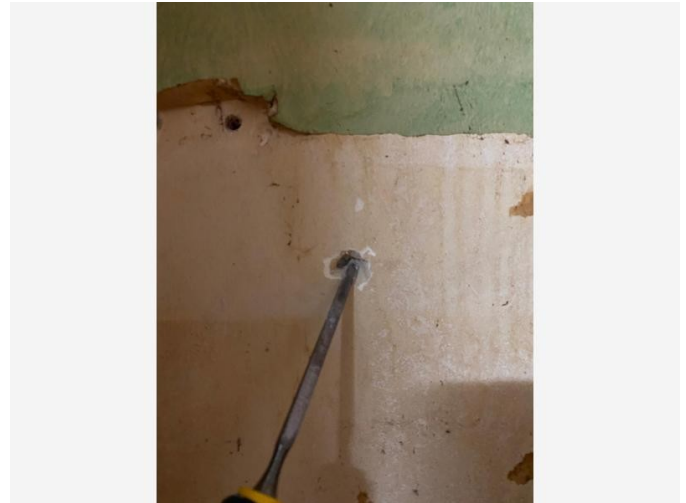
Geen asbest

#	Type	Referentie	Resultaat
4.1	Mengmonster	staal pleisterwerk wanden	Geen asbest

Beschrijving	pleisterwerk wanden
Omgeving	Binnen
Primaire drager	Binnenwand

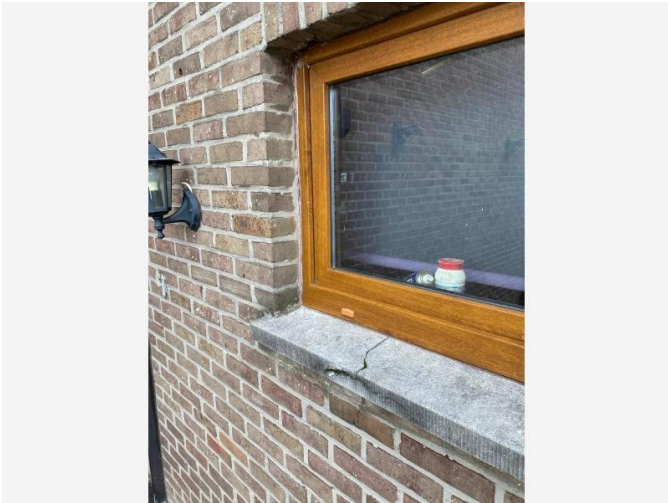
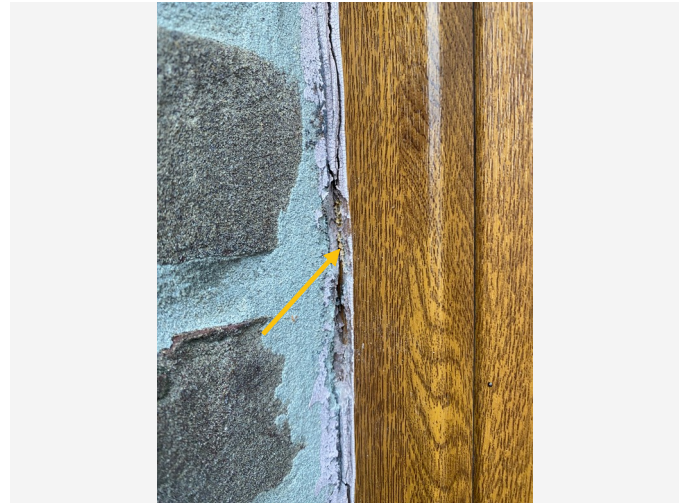
Geen asbest

#	Type	Referentie	Resultaat
5.1	Mengmonster	stopverf ramen	Geen asbest

Beschrijving	stopverf ramen
Omgeving	Buiten
Primaire drager	Wandopening verticaal (raam, deur, ...)

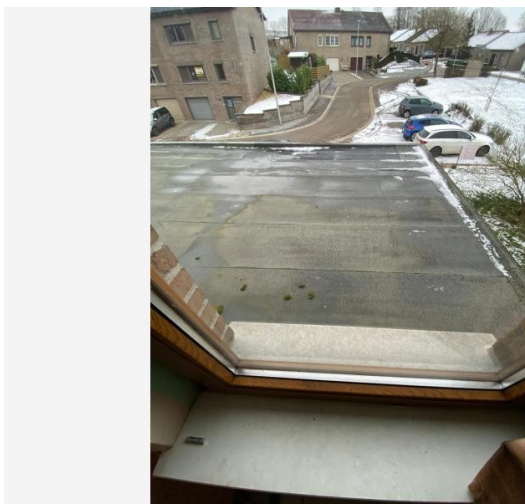
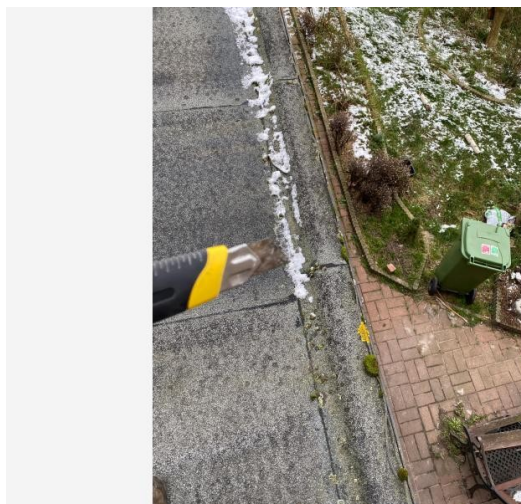
Geen asbest

#	Type	Referentie	Resultaat
6.1	Mengmonster	roofing dakleer	Geen asbest

Beschrijving	roofing garage en bijbouw achteraan
Omgeving	Buiten
Primaire drager	Plat dak
Bindmiddel van materiaal	Bitumen (roofing, teer, asfalt)

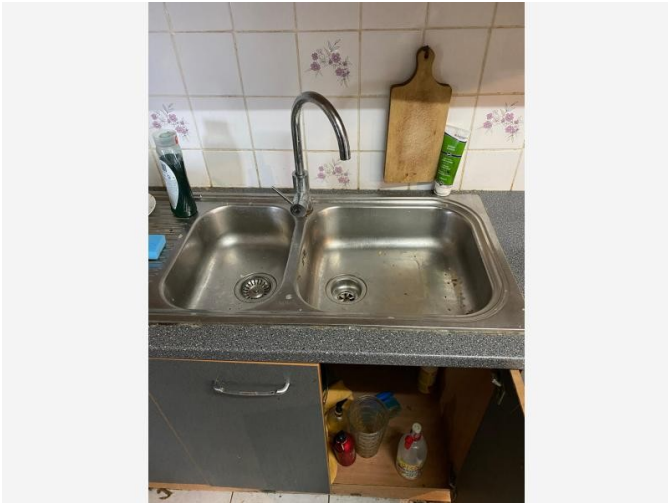
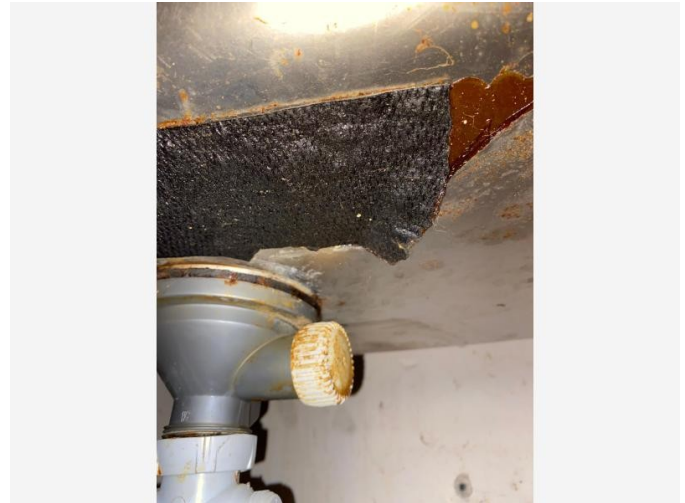
## Fiche 7: gootsteen roofing

Geen asbest

#	Type	Referentie	Resultaat
7.1	Puntmonster	roofing	Geen asbest

Beschrijving	gootsteen roofing
Omgeving	Binnen
Primaire drager	Inrichting (meubilair, ...)
Bindmiddel van materiaal	Bitumen (roofing, teer, asfalt)
