Asbestinventarisatetest

Halvemaanstraat 30, 9040 Gent

Attestnummer : 20240115-000409.000

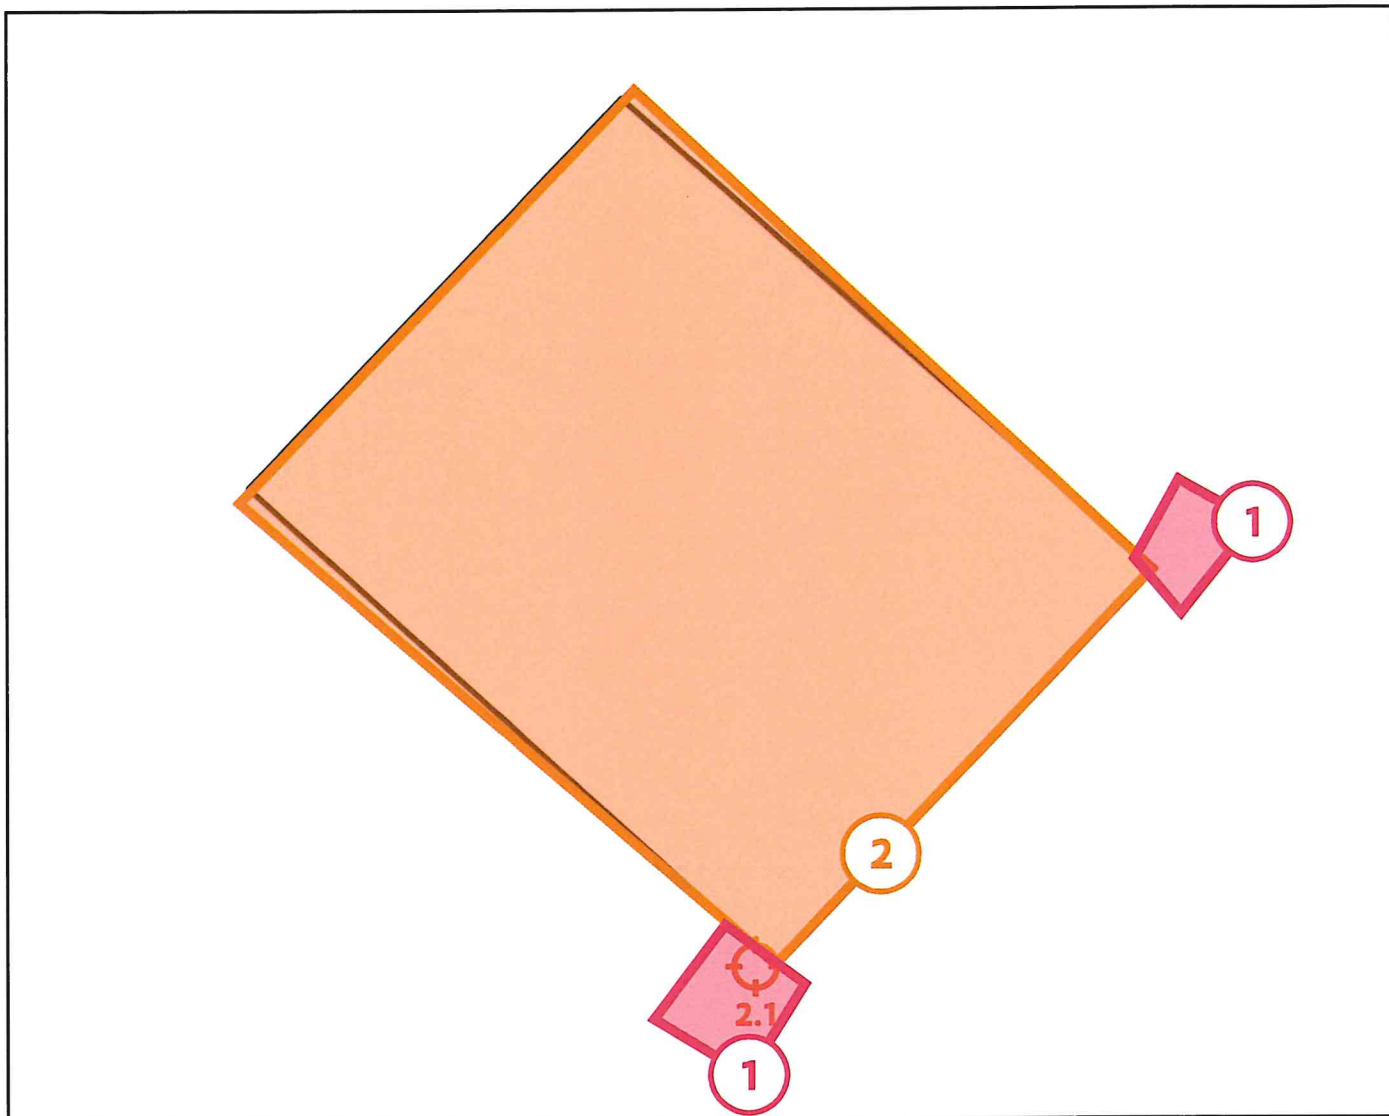
Plan 2.1: Bijgebouw plan

Beschrijving	Type	Actie
1. Water tonnen	Asbestmateriaal	Dringend verwijderen
2. Golfplaten	Asbestmateriaal	Verwijderen
2.1 Code: 31063/02	Puntmonster	-

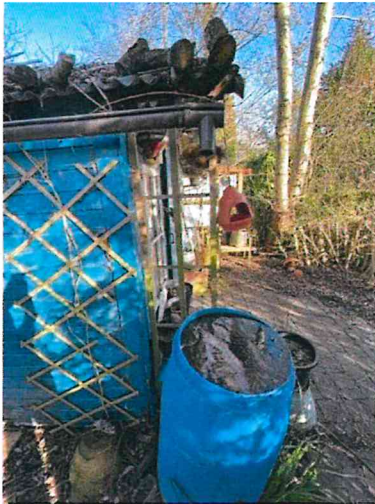
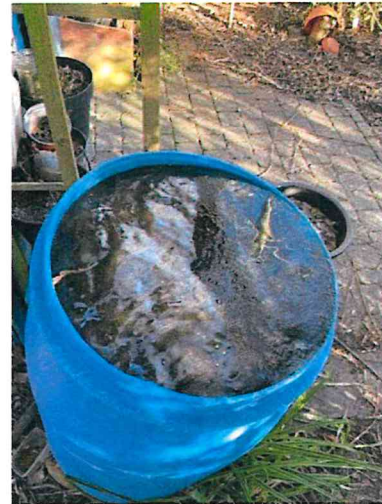
Fiche 1: Water tonnen

Asbestmateriaal - afvalstof

Beschrijving	Water tonnen
Type afvalstof	Betreft resten (contaminatie) van verwerking of beschadiging
Type resten (contaminatie)	<ul style="list-style-type: none">• Stof, deeltjes < 4 mm, flinters, gruis (los, opliggend)
Besmette materialen	<ul style="list-style-type: none">• Waterbodem
Bron van de resten	Golfplaten op tuinhuis
Omgeving	Buiten
Primaire drager	Waterbodem
Gebondenheid resten	Niet hecht
Hoeveelheid (gewicht - aantal)	<ul style="list-style-type: none">• 6,00 kg - 1 stuk
Totaal gewicht	6,00 kg
Eenvoudig bereikbaar	Ja
Identificatiemethode	Vaststelling zonder monstername

Dringend verwijderen

- Verwijder het asbestafval.

- Eenvoudige handelingen: mag via doe-het-zelf of door werknemer(s) met opleidingsattest eenvoudige handelingen
Mits de nodige voorzorgsmaatregelen genomen worden kan het op een veilige manier worden uitgevoerd.
