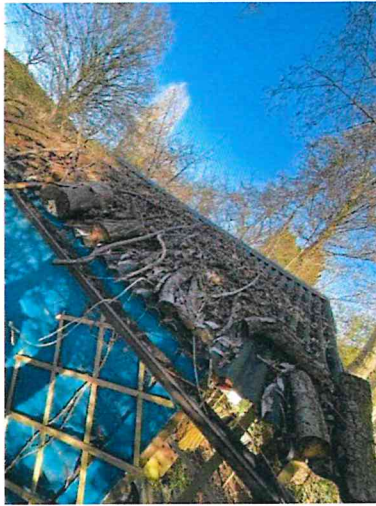
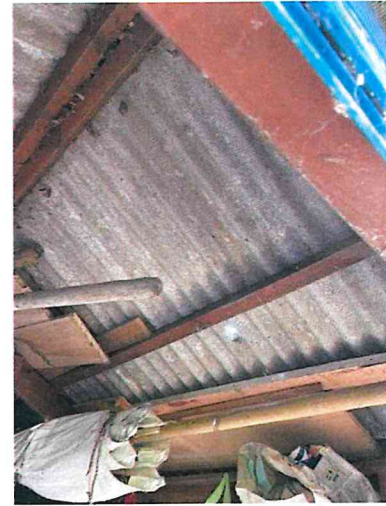
Het asbestmateriaal valt onder de mijlpaal van 2034.

Eindbeoordeling materiaalrisico	Laag materiaalrisico en/of verlaagde kans op vezelvrijgave
---------------------------------	--

Gebondenheid	Categorie 1: hechtgebonden in oorsprong
Asbestsoort (vezeltype)	Alleen chrysotiel
Asbestconcentratie	Laag (< 50%)
Afschermingsgraad van het gehele materiaal	Geheel of deels (ook) vrij aan de binnenlucht
Toestand van het materiaal	Licht beschadigd, licht verweerd. Intact materiaal type Pical – asbestboard of categorie III 'gebondenheid'

#	Type	Referentie	Resultaat
2.1	Puntmonster	31063/02	Chrysotiel

Beschrijving	Golfplaten
Omgeving	Grenst aan binnen- en buitenlucht
Primaire drager	Schuin dak
Asbestmateriaal	Dak- en gevelbekleding - Golfplaat
Bindmiddel van asbestmateriaal	Cement
Gebondenheid op basis van bindmiddel	Hecht
Hoeveelheid (oppervlakte - aantal)	• 10,00 m <sup>2</sup> - 1 stuk

Verwijderen

- Zorg voor een veilig beheer. Vermijd het beschadigen van het asbestmateriaal. Controleer de toestand jaarlijks op wijzigingen.
- Hemelwater dat afspoelt van asbestcement daken of gevels kan asbestdeeltjes bevatten. Gebruik het enkel voor gesloten circuits (bv. spoelen toiletten). Reinig na het vervangen van het dak of de gevel de dakgoten en regenwaterput of -ton om asbesthoudend sediment of slib te verwijderen

- Eenvoudige handelingen: mag via doe-het-zelf of door werknemer(s) met opleidingsattest eenvoudige handelingen  
Mits de nodige voorzorgsmaatregelen genomen worden kan het op een veilige manier worden uitgevoerd.

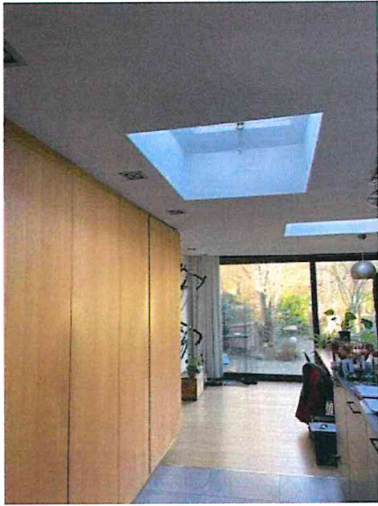
*Situeringsfoto*

### Uitgesloten van inspectie

**Bouwjaar:** 2010

*Constructies gebouwd vanaf 2001 moeten niet onderzocht worden*

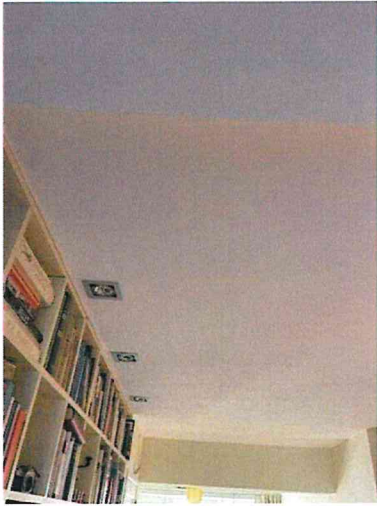
Vrije foto

De plafonds zijn afgewerkt met gipsplaten.
