# Asbestinventarisatetest

August Van Geertstraat 5, 9040 Gent

Attestnummer : 20240718-000251.000

**Niet-asbestveilig**

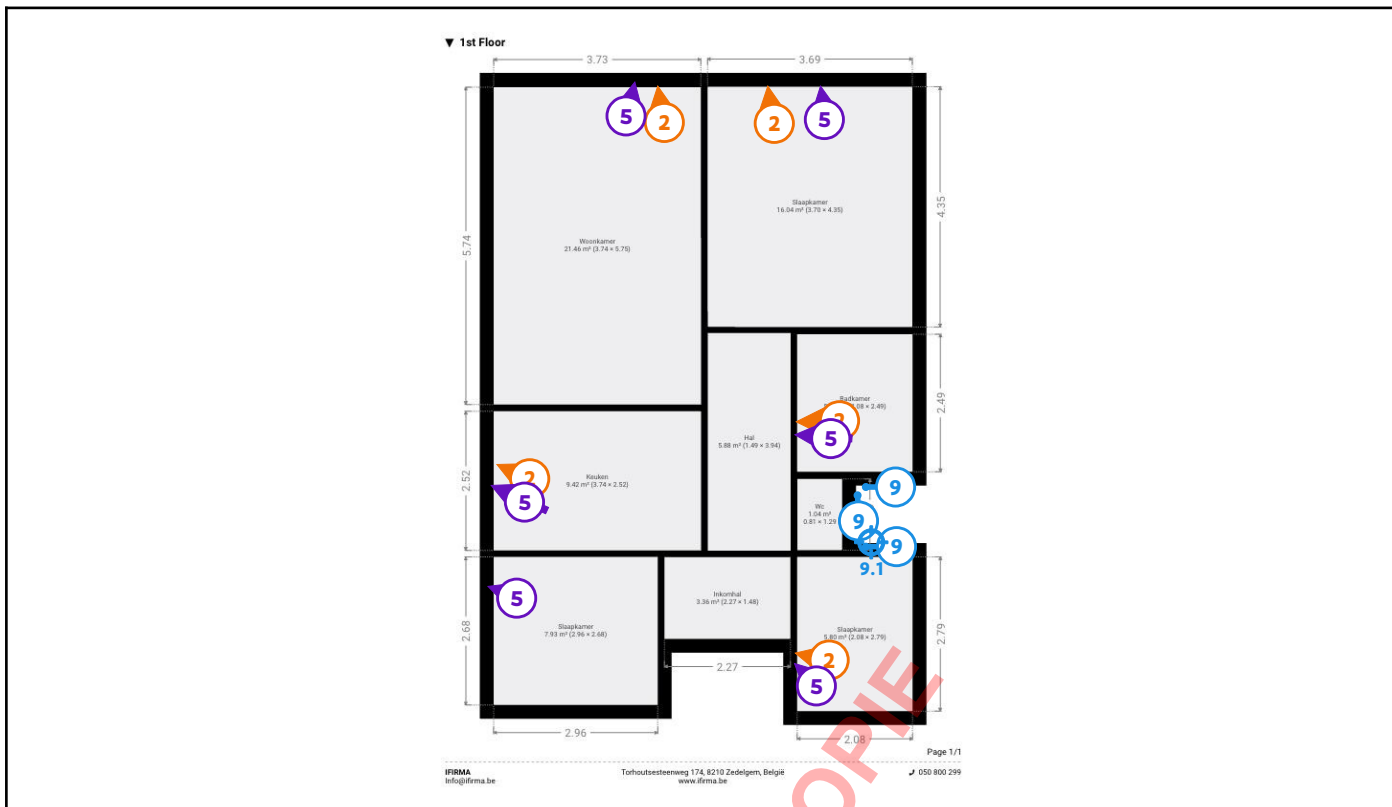
# Plan 1.3: Grondplan Appartement

Beschrijving	Type	Actie
2. Bakeliet radiatorknoppen	Asbestmateriaal	Verwijderen
5. Gietijzeren/oudere radiatoren (Bouwjaar ongekend)	Advies	-
9. Kit - Schrijnwerk/glas van ramen en/of deuren	Geen asbest	-
9.1 Code: 93418 - 3	Puntmonster	-

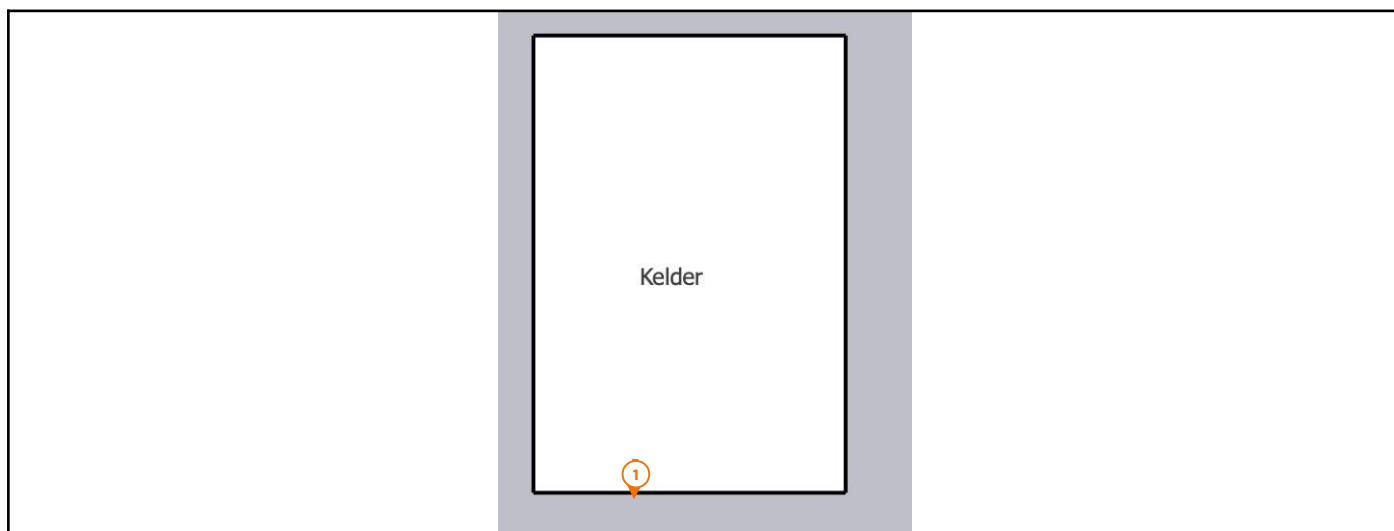
## Plan 1.5: Grondplan - Kelder

Beschrijving	Type	Actie
1. Elementen in bakeliet	Asbestmateriaal	<a href="#">Verwijderen</a>

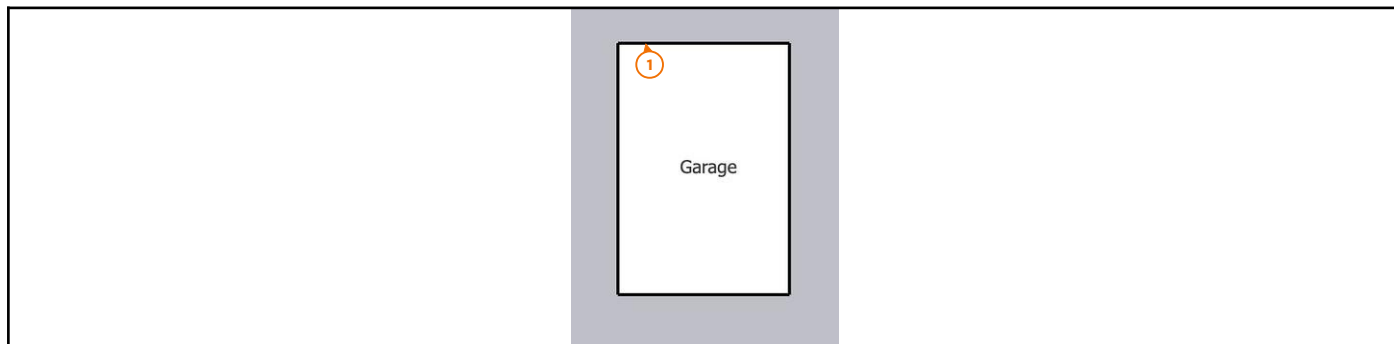
## Plan 1.6: grondplan-garage

Beschrijving	Type	Actie
1. Elementen in bakeliet	Asbestmateriaal	<a href="#">Verwijderen</a>

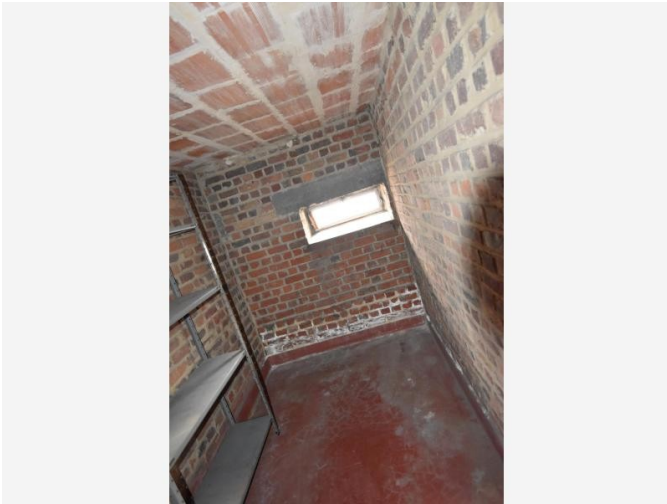
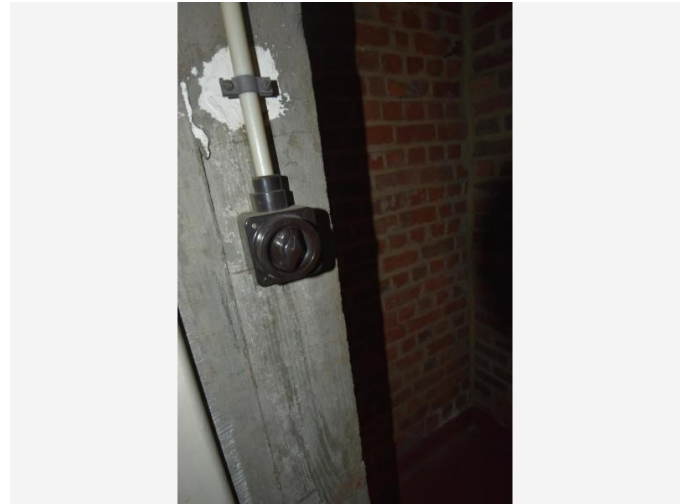
Het asbestmateriaal valt onder de mijlpaal van 2040.

Eindbeoordeling materiaalrisico	Verhoogd materiaalrisico en/of verhoogde kans op vezelvrijgave
---------------------------------	--

Gebondenheid	Categorie 1: hechtgebonden in oorsprong
Asbestsoort (vezeltype)	Crocidoliet aanwezig
Asbestconcentratie	Laag (< 50%)
Afschermingsgraad van het gehele materiaal	Geheel of deels (ook) vrij aan de binnenlucht
Toestand van het materiaal	Licht beschadigd, licht verweerd. Intact materiaal type Pical – asbestboard of categorie III 'gebondenheid'

Beschrijving	Elementen in bakeliet
Omgeving	Binnen
Primaire drager	Communicatie en elektrische infrastructuur en uitrusting
Asbestmateriaal	Plaat, paneel, tablet - Type Bakeliet
Bindmiddel van asbestmateriaal	Kunststof of -hars
Gebondenheid op basis van bindmiddel	Hecht
Hoeveelheid (oppervlakte - dikte - aantal)	<ul style="list-style-type: none"><li>• 0,10 m<sup>2</sup> - 0,20 cm - 1 stuk</li></ul>
Totaal volume	< 0,001 m <sup>3</sup>
Eenvoudig bereikbaar	Ja
Bevestigingswijze	<ul style="list-style-type: none"><li>• Geschroefd</li></ul>
Identificatiemethode	Vaststelling zonder monstername
Destructieve handeling voor identificatie	Nee
Opmerking	In de garage en de kelderberging bevinden zich schakelaars in bakeliet. Hoeveelheid werd naar best vermogen geraamd.

Verwijderen

- Verwijder dit asbestmateriaal zo snel mogelijk. Volg de toestand goed op.

- Eenvoudige handelingen: mag via doe-het-zelf of door werknemer(s) met opleidingsattest eenvoudige handelingen  
In binnenruimtes mag u alleen hechtgebonden asbest verwijderen dat niet beschadigd is. Dat betekent dat het materiaal volledig intact is en er geen vrije asbestvezels zichtbaar zijn. Opgelet: ook tijdens het verwijderen moet het asbest intact blijven. Bijgevolg dient men de toepassing dus te verwijderen zonder te breken of schade toe te brengen (in hun geheel). Indien dit niet mogelijk is mag je de asbest-toepassing niet zelf verwijderen en dien je een erkend verwijderaar aan te spreken.

Draag steeds de nodige beschermingsmiddelen (Minimaal een FFP3 mondkmasker of (half)gelaatsmasker met P3-filter en wegwerphandschoenen). Draag veiligheidsschoenen/bril/helm/wegwerp-overall (Minimaal Cat III type 5/6), indien noodzakelijk.

Bevochtig/fixeer het materiaal voor de verwijdering en sla het nadien op in een gesloten dubbele verpakking met asbeststicker. Contacteer uw recyclagepark voor een correcte inlevering of schakel een erkend verwijderaar in.

Verwijder de materialen voor bij voorkeur manueel. Handwerktuigen of in laatste instantie traagdraaiend gereedschap kunnen ook gebruikt worden.

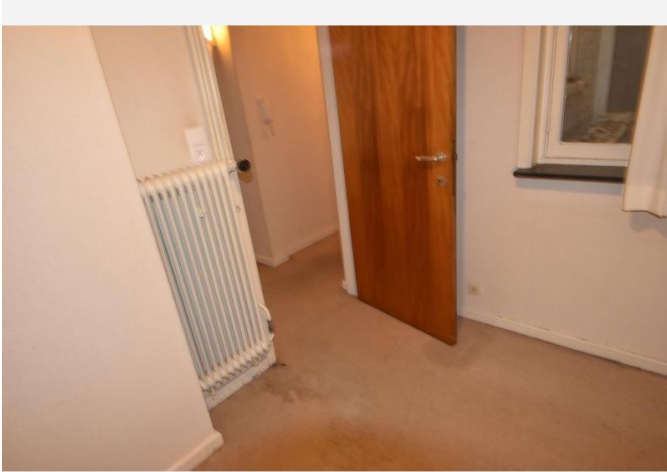
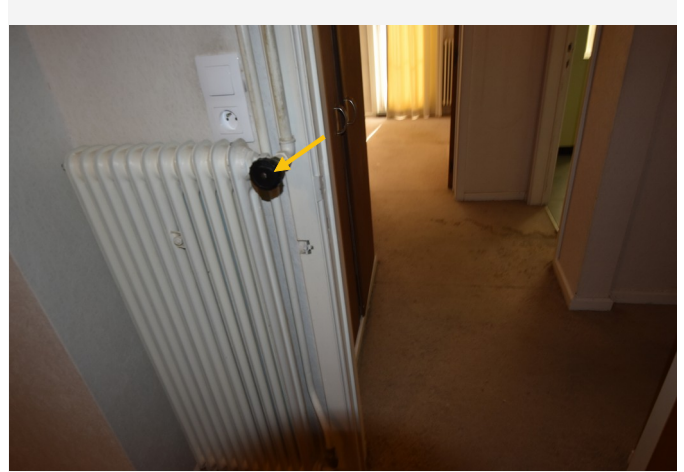
Het asbestmateriaal valt onder de mijlpaal van 2040.

Beschrijving	Bakeliet radiatorknoppen
Omgeving	Binnen
Primaire drager	HVAC infrastructuur en uitrusting
Asbestmateriaal	Plaat, paneel, tablet - Type Bakeliet
Bindmiddel van asbestmateriaal	Kunststof of -hars
Gebondenheid op basis van bindmiddel	Hecht
Hoeveelheid (oppervlakte - dikte - aantal)	• 0,20 m <sup>2</sup> - 1,00 cm - 1 stuk
Totaal volume	0,002 m <sup>3</sup>
Eenvoudig bereikbaar	Ja
Bevestigingswijze	• Geschroefd
Identificatiemethode	Vaststelling zonder monstername
Destructieve handeling voor identificatie	Nee

Verwijderen

- Zorg voor een veilig beheer. Vermijd het beschadigen van het asbestmateriaal. Controleer de toestand jaarlijks op wijzigingen.

- Eenvoudige handelingen: mag via doe-het-zelf of door werknemer(s) met opleidingsattest eenvoudige handelingen  
In binnenruimtes mag u alleen hechtgebonden asbest verwijderen dat niet beschadigd is. Dat betekent dat het materiaal volledig intact is en er geen vrije asbestvezels zichtbaar zijn. Opgelet: ook tijdens het verwijderen moet het asbest intact blijven. Bijgevolg dient men de toepassing dus te verwijderen zonder te breken of schade toe te brengen (In hun geheel). Indien dit niet mogelijk is mag je de asbest-toepassing niet zelf verwijderen en dien je een erkend verwijderaar aan te spreken.

Draag steeds de nodige beschermingsmiddelen (Minimaal een FFP3 mondkmasker of (half)gelaatsmasker met P3-filter en wegwerphandschoenen). Draag veiligheidsschoenen/bril/helm/wegwerp-overall (Minimaal Cat III type 5/6), indien noodzakelijk.

Bevochtig/fixeer het materiaal voor de verwijdering en sla het nadien op in een gesloten dubbele verpakking met asbeststicker. Contacteer uw recyclagepark voor een correcte inlevering of schakel een erkend verwijderaar in.

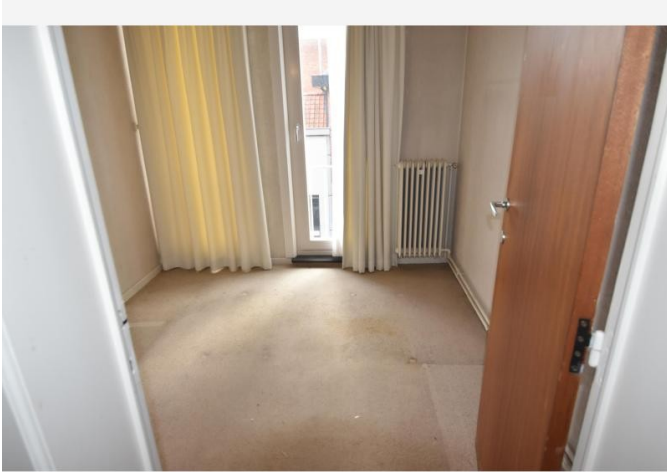
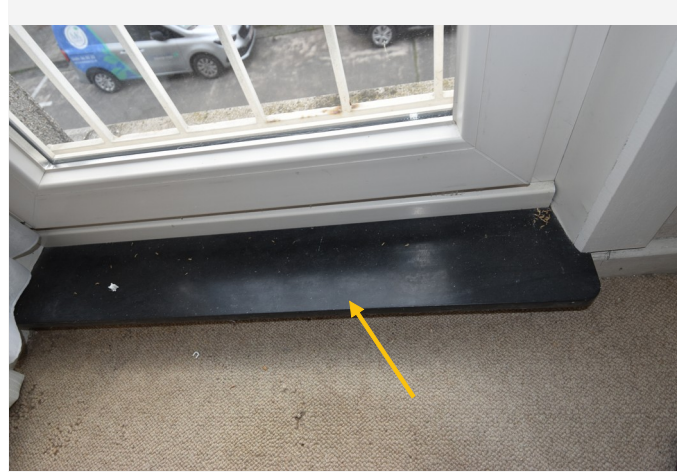
Het asbestmateriaal valt onder de mijlpaal van 2040.

Eindbeoordeling materiaalisico	Laag materiaalisico en/of verlaagde kans op vezelvrijgave
--------------------------------	---

Gebondenheid	Categorie 1: hechtgebonden in oorsprong
Asbestsoort (vezeltype)	Alleen chrysotiel
Asbestconcentratie	Laag (< 50%)
Afschermingsgraad van het gehele materiaal	Geheel of deels (ook) vrij aan de binnenlucht
Toestand van het materiaal	Licht beschadigd, licht verweerd. Intact materiaal type Pical – asbestboard of categorie III 'gebondenheid'

Beschrijving	Dorpels/vensterbanken/trap - Massal
Omgeving	Binnen
Primaire drager	Wandopening verticaal (raam, deur, ...)
Asbestmateriaal	Plaat, paneel, tablet - Type Massal
Bindmiddel van asbestmateriaal	Cement
Gebondenheid op basis van bindmiddel	Hecht
Hoeveelheid (oppervlakte - dikte - aantal)	• 2,00 m <sup>2</sup> - 2,00 cm - 1 stuk
Totaal volume	0,04 m <sup>3</sup>
Eenvoudig bereikbaar	Ja
Bevestigingswijze	<ul style="list-style-type: none"><li>• Geklemd</li><li>• Verlijmd, ingegoten, versmeerd</li></ul>
Identificatiemethode	Vaststelling zonder monstername
Destructieve handeling voor identificatie	Nee

Zorgvuldig beheren

- Zorg voor een veilig beheer. Vermijd het beschadigen van het asbestmateriaal. Controleer de toestand jaarlijks op wijzigingen.
- Scherm in afwachting van verwijdering het asbestmateriaal af van luchtstromingen en verstoring: bijvoorbeeld door het te verpakken, te fixeren, af te dekken, signalisatie - afbakening aan te brengen, ...

- Eenvoudige handelingen: mag via doe-het-zelf of door werknemer(s) met opleidingsattest eenvoudige handelingen  
EH via doe-het-zelf: De dorpels of tabletten kunnen voorzichtig losgebeiteld worden, extra bevochtigen om stof te voorkomen + dragen van de nodige beschermingsmiddelen (mondmasker ffp3, handschoenen, tyvec), verpakken in plastic folie en afvoeren naar het containerpark als hechtgebonden asbestafval.
- Eenvoudige handelingen: enkel door erkend asbestverwijderaar  
Indien verwijdering niet mogelijk is zonder te breken, dan dient men een erkend verwijderaar aan te stellen.

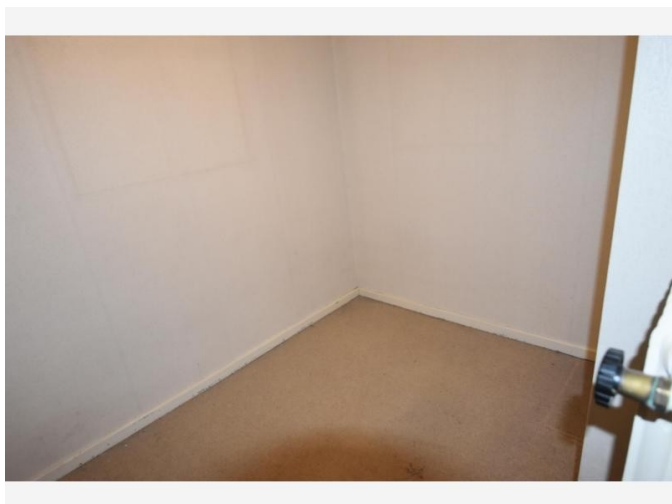
Het vloerzeil/tapijt zelf is niet-asbestverdacht (Jute onderlaag / flexibel met plastic onderlaag). Geen destructief onderzoek gepleegd naar eventuele verdachte onderliggende (lijm)lagen, daar tapijtvloeren/vloerzeilen intact waren op het bezoek (Conform opdracht). Als u oudere lijm of verdachte onderliggende lagen tegenkomt, laat dan eerst een staal uitvoeren alvorens eventuele werken verder te zetten.

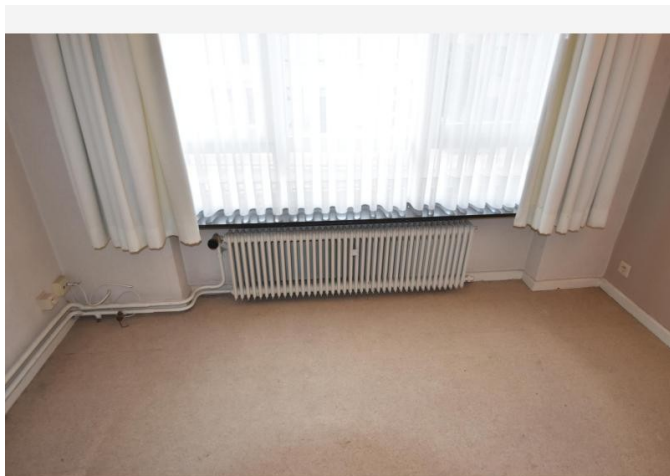
## Fiche 5: Gietijzeren/oudere radiatoren (Bouwjaar ongekend)

De entiteit is verwarmd met gietijzeren radiatoren.

Het bouwjaar en/of de technische gegevens van deze verwarmingselementen konden niet worden waargenomen.

Asbestverdachte materialen (bv: pakkingen, asbestkoord, verbindingen voor buizen of kanalen, brandwerende materialen, etc) kunnen bijgevolg in de toestellen aanwezig zijn. Er werd geen destructief onderzoek gesteld op de toestellen.

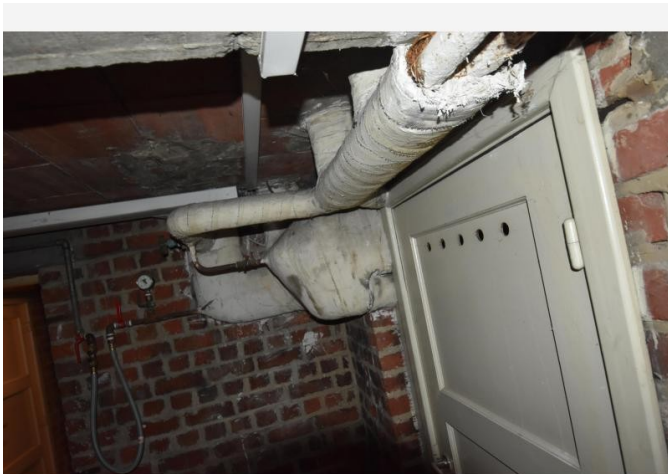
## Fiche 6: Gemeenschappelijke delen - Appartementsgebouw

Verscheidene elementen betreffende het appartementsgebouw zijn asbestverdacht (Leidingisolatie, elementen in bakeliet, HWA-buizen in koper,...). Deze behoren echter toe tot de gemene delen van het gebouw en zullen verder geïnspecteerd/bestaald moeten worden voor het attest gemeenschappelijke delen.

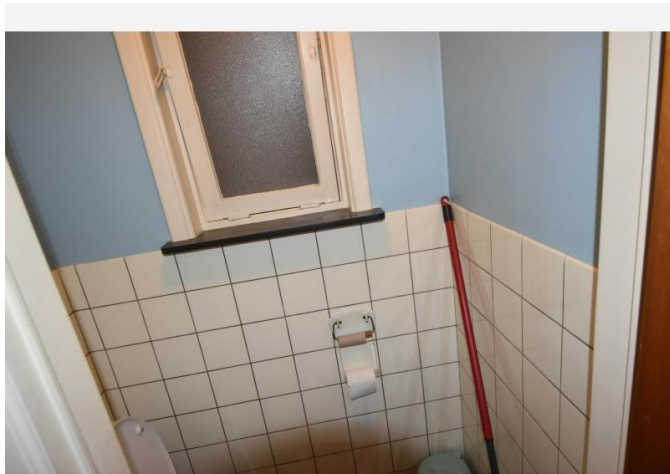
## Fiche 7: Onderliggende lagen (Badkamer/keuken/WC/etc)

Geen onderzoek gepleegd naar eventuele verdachte onderliggende (lijm)lagen, daar niet-verdachte tegels/muurbekledingen/plinten intact waren op het bezoek (Conform opdracht). Als u oudere lijm- of verdachte onderliggende lagen tegenkomt, laat dan eerst een staal uitvoeren alvorens eventuele werken verder te zetten.

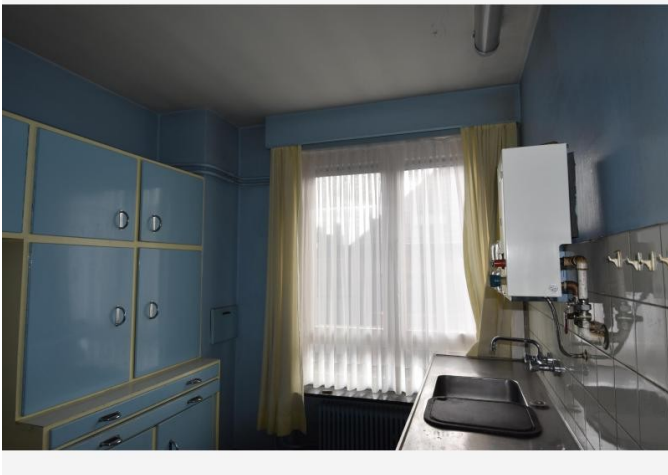
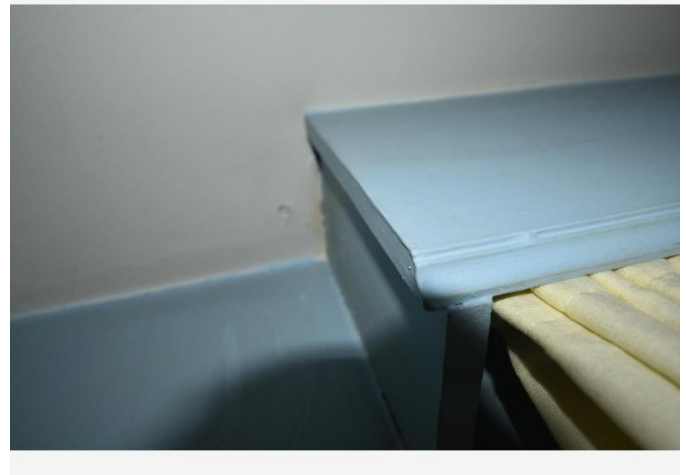
## Fiche 8: Pleisterwerk - Plafonds

Geen asbest

#	Type	Referentie	Resultaat
8.1	Mengmonster	93418 - 2	Geen asbest

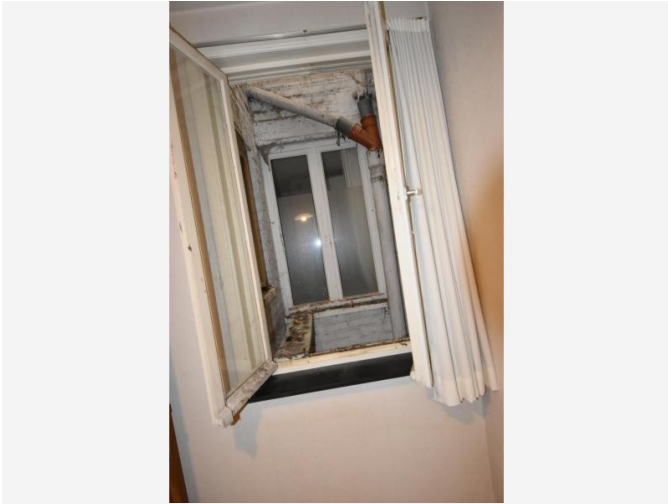
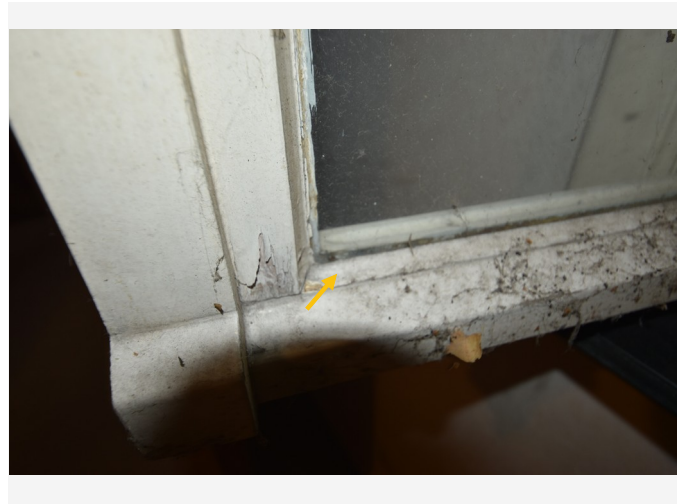
# Fiche 9: Kit - Schrijnwerk/glas van ramen en/of deuren

Geen asbest

#	Type	Referentie	Resultaat
9.1	Puntmonster	93418 - 3	Geen asbest

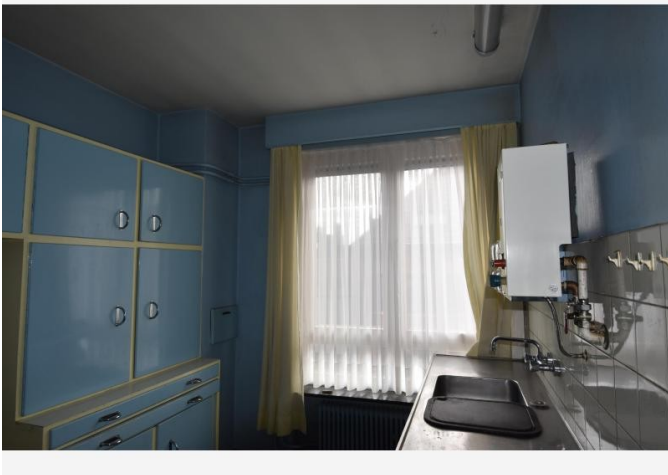
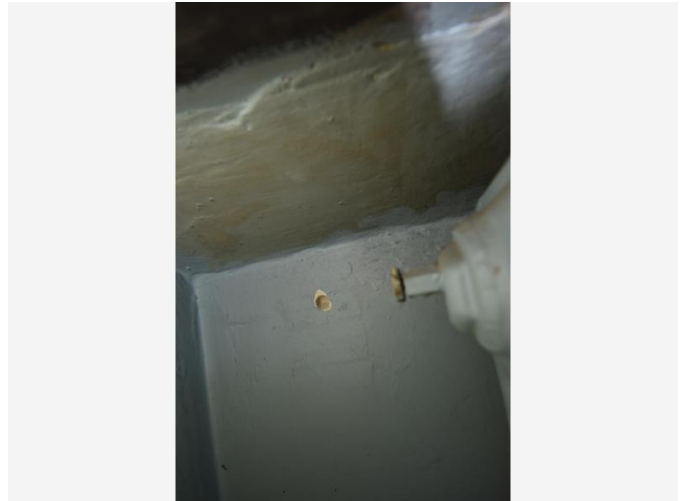
Geen asbest

#	Type	Referentie	Resultaat
10.1	Mengmonster	93418 - 1	Geen asbest
