Asbestinventarisatetest

Frans van Ryhovelaan 78, 9000 Gent

Attestnummer : **20240522-000530.000**

Uitgegeven op : **22.05.2024**

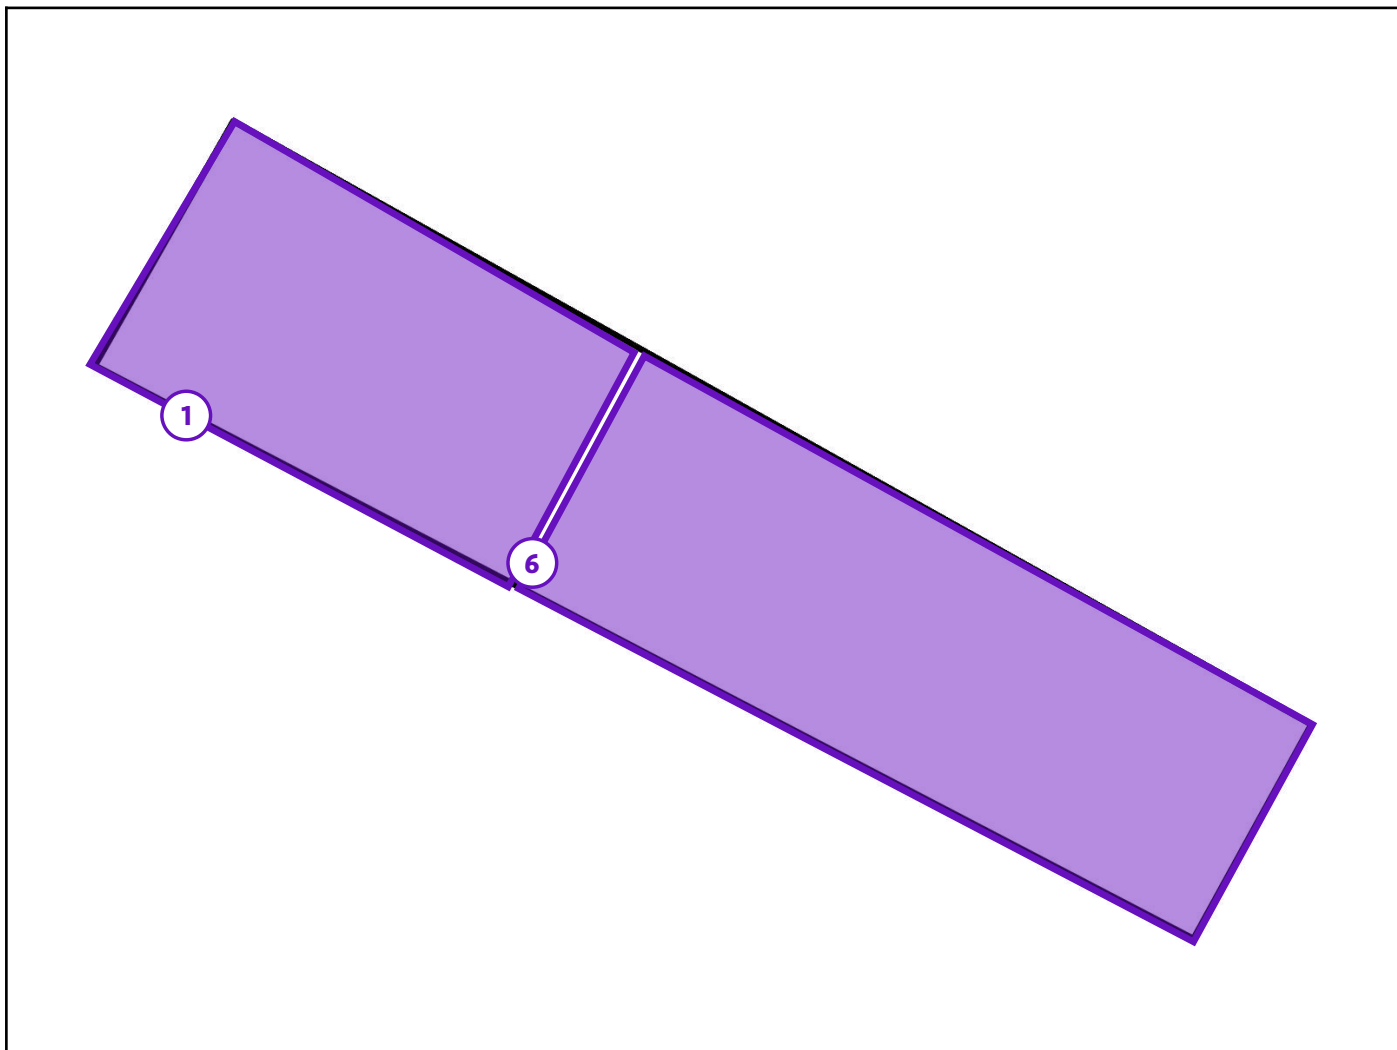
Plan 1.10: Woning plan - daken

Beschrijving	Type	Actie
1. Onderdak woning	Beperking	-
6. Platdak afwerking	Advies	-

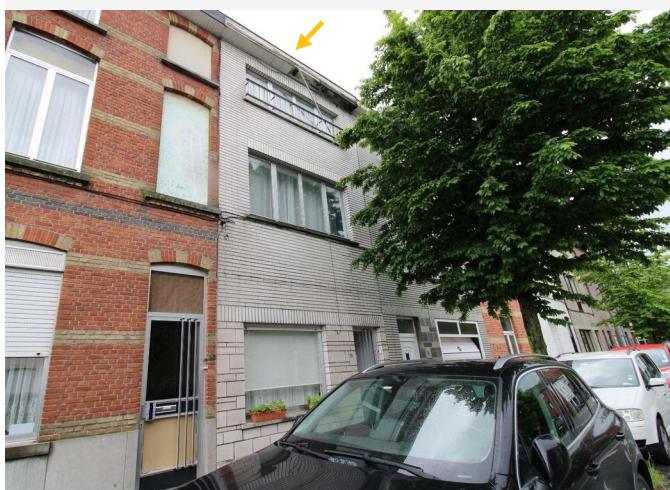
Situeringfoto

Conclusie

Permanente beperking

Reden: Het te onderzoeken materiaal situeert zich hoger dan 3,50 m te rekenen vanaf een veilige ondergrond

Uitleg van de asbestdeskundige: Het onderdak kan niet beoordeeld worden

=> aan de binnenzijde van de woning zijn er platen aanwezig

=> vanaf het platte dak is het nog 5,023 meter om bij de dakpannen te komen doordat de woning bestaat uit drie verdiepingen.

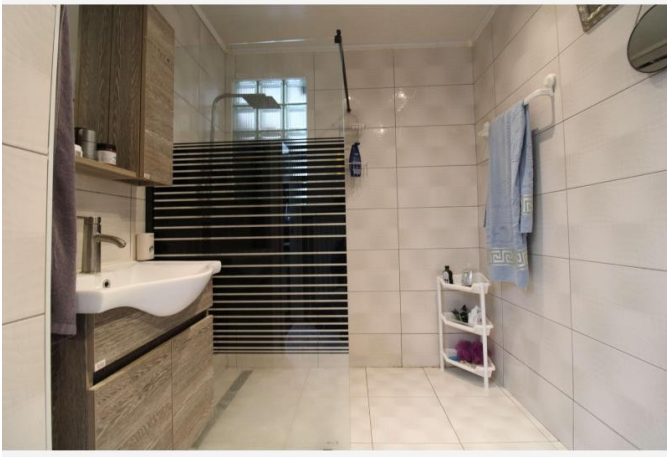
Vrije foto

De tegels konden niet verder onderzocht worden naar verlijming van de tegel. Dit behoort tot destructief onderzoek en dit is niet noodzakelijk voor dit attest. Bij het verwijderen van de tegels moet er aandacht worden gegeven dat er mogelijk asbestverdacht lijm werd gebruikt voor de bevestiging.

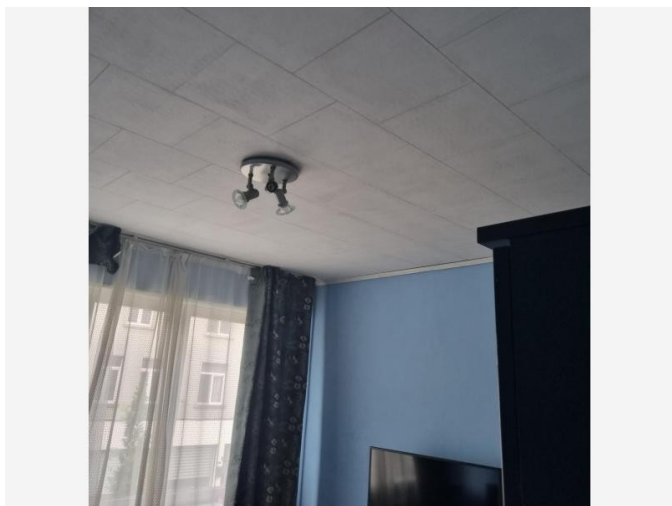
Vrije foto

Het is niet zichtbaar of hier nog pleisterwerk aanwezig is onder het materiaal, dit is destructief onderzoek en niet noodzakelijk voor dit attest. Bij het constateren van oud pleisterwerk bij afname van het materiaal moet er eerst stalen genomen worden

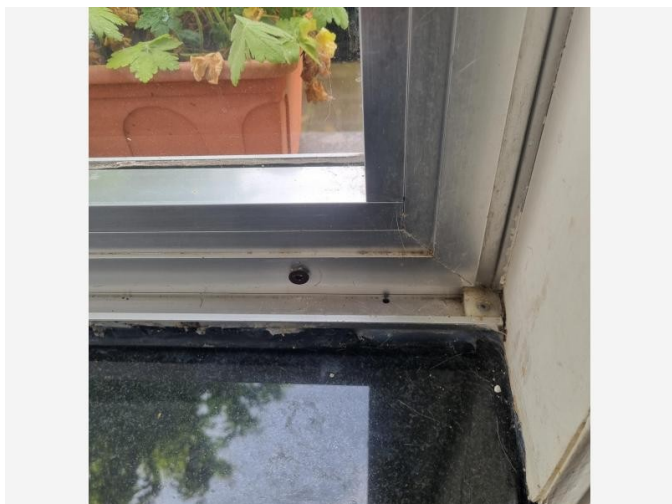
Vrije foto

Geen verdachte mastiek.

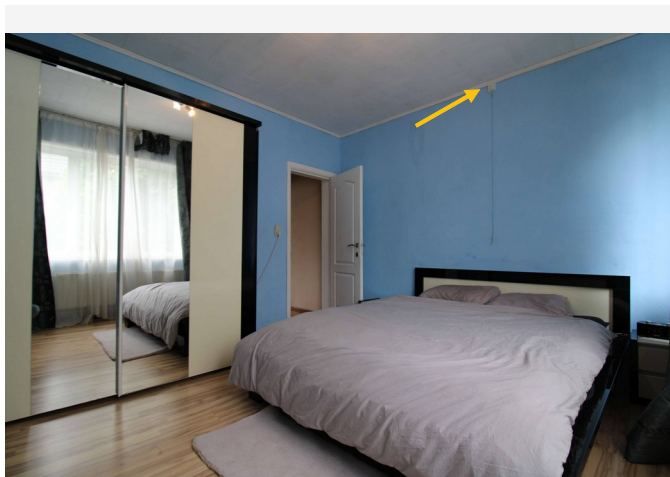
Vrije foto

In de woning zijn er op verschillende plaatsen bakelieten stopcontacten en schakelaars aanwezig. Wees aandachtig bij het verwijderen van de toepassing dat deze asbestverdachte materialen zijn.

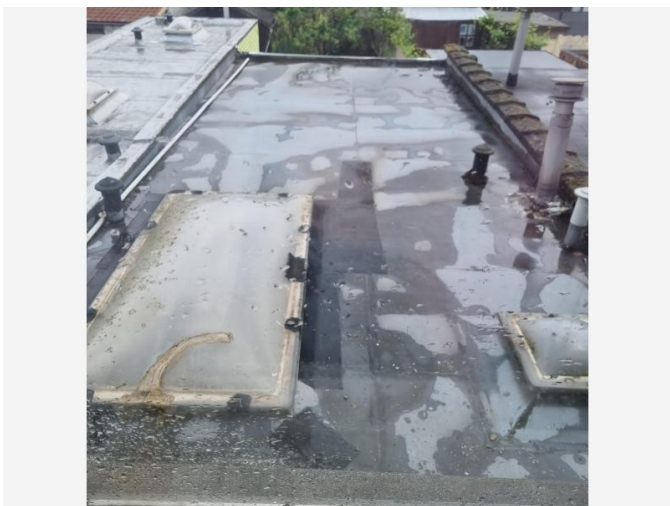
Vrije foto

Opgepast of er bij het platte dak geen oude onderlaag meer aanwezig is bij de woning.

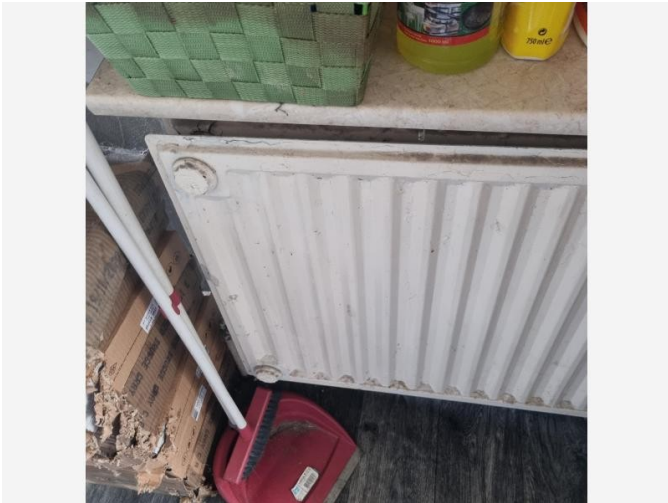
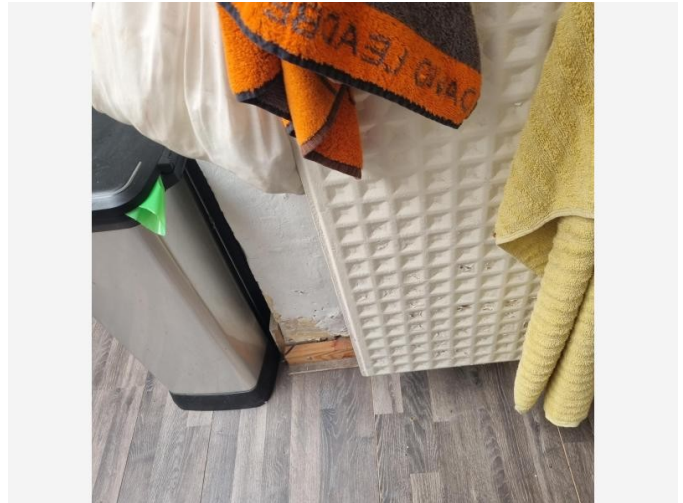
Conclusie

Geen asbest

#	Type	Referentie	Resultaat
7.1	Mengmonster	MM01	Geen asbest

Beschrijving	Pleisterwerk Muur
Omgeving	Binnen
Primaire drager	Binnenwand

Bindmiddel van materiaal	Gips - kalk
Gebondenheid op basis van bindmiddel	Niet-hechtgebonden
Hoeveelheid (oppervlakte - dikte - aantal)	• 260,00 m ² - 1,00 cm - 1 stuk
Totaal volume	2,60 m ³
Identificatiemethode	Vaststelling met monstername
Destructieve handeling voor identificatie	Nee
Opmerking	<p>Hal: geen pleisterwerk aanwezig platen - Geen staalname</p> <p>verblijfsruimte: Pleisterwerk aanwezig - staalname bij 2verdiep gedeelte zolder linkergevel muur</p> <p>natte ruimte: Badkamer volledige betegeling, keuken pleisterwerk aanwezig - Staalname bij radiator keuken</p> <p>Stooklokaal: de stookketel bevindt zich in de kelder , en doorstromer in de badkamer - geen staalname</p>
