Asbestinventarisatetest

Vogelhoekstraat 74, 9050 Gent

Attestnummer : **20240902-000082.000**

Uitgegeven op : **02.09.2024**

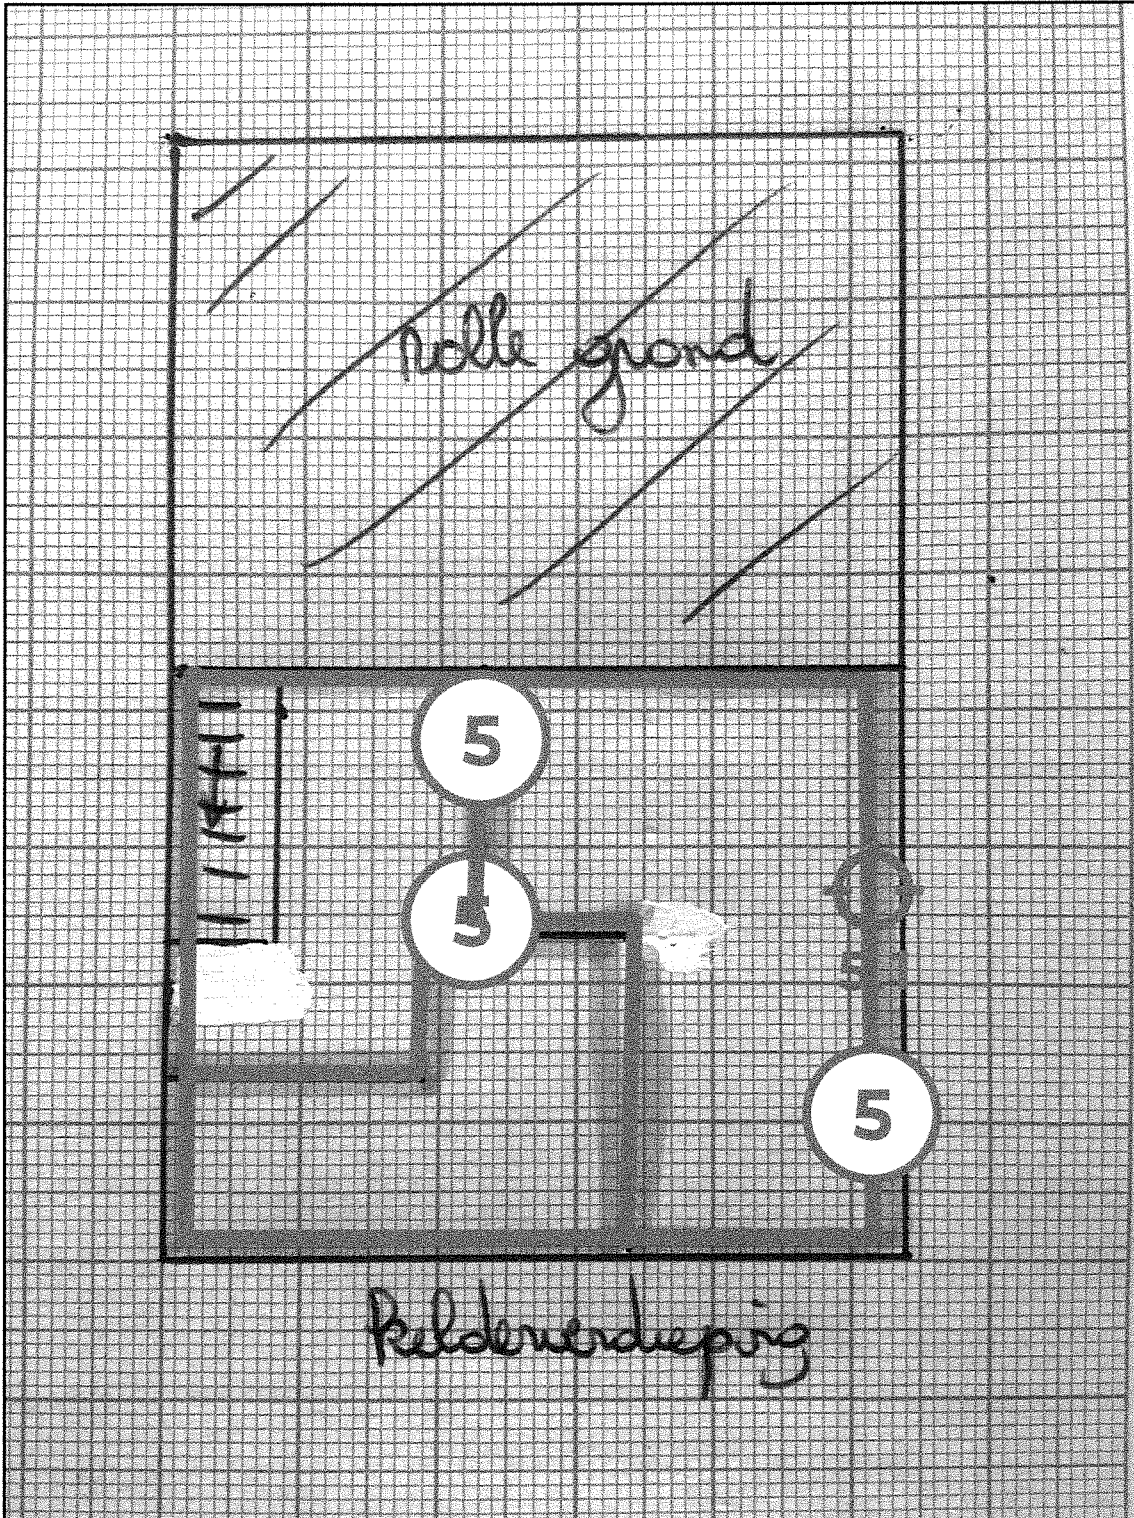
Plan 1.2: Kelderverdieping

5. Kelder - cementering

Geen asbest

5.1 Code: MM03
