# Fiche 1: Toilet/keuken/living schouw/badkamer - tegels

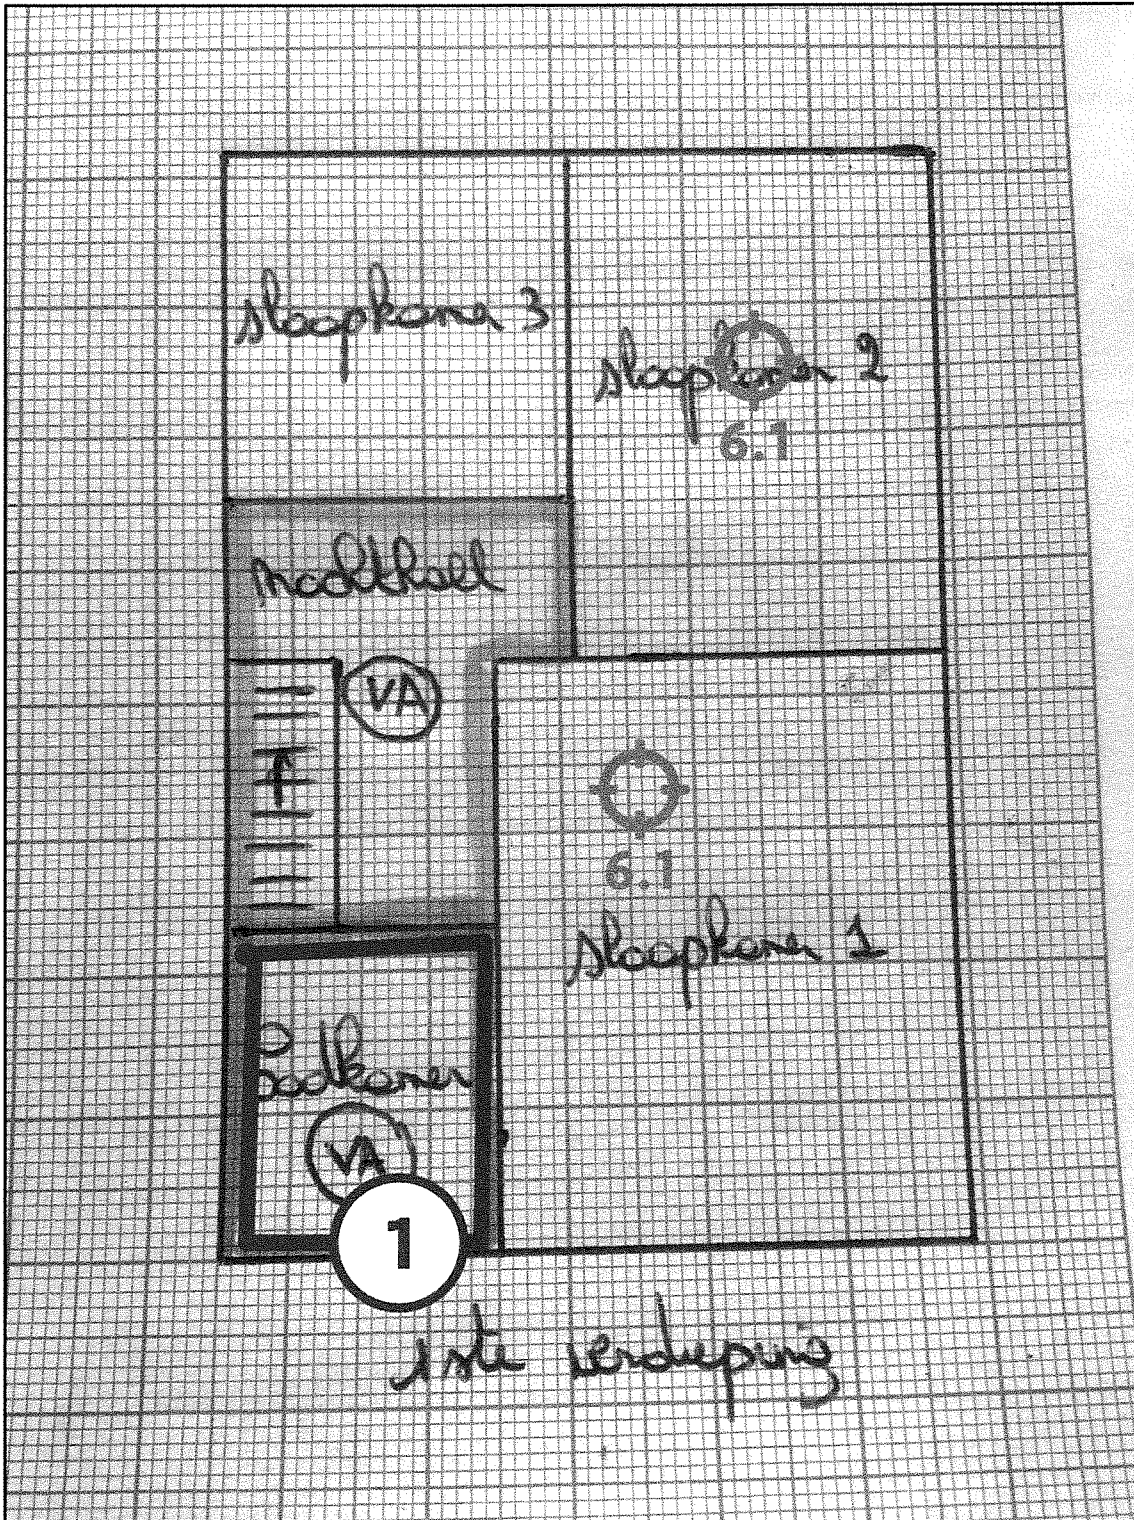
# Plan 1.4: 1ste verdieping

1. Toilet/keuken/living schouw/badkamer - tegels	Advies	-
2. Keuken/living - verwarmingstoestel	Advies	-
3. Pleisterwerk muren	Geen asbest	-
3.1 Code: MM01	Mengmonster	-
4. Inkomhall/toilet - vloer	Geen asbest	-
4.1 Code: MM04	Puntmonster	-

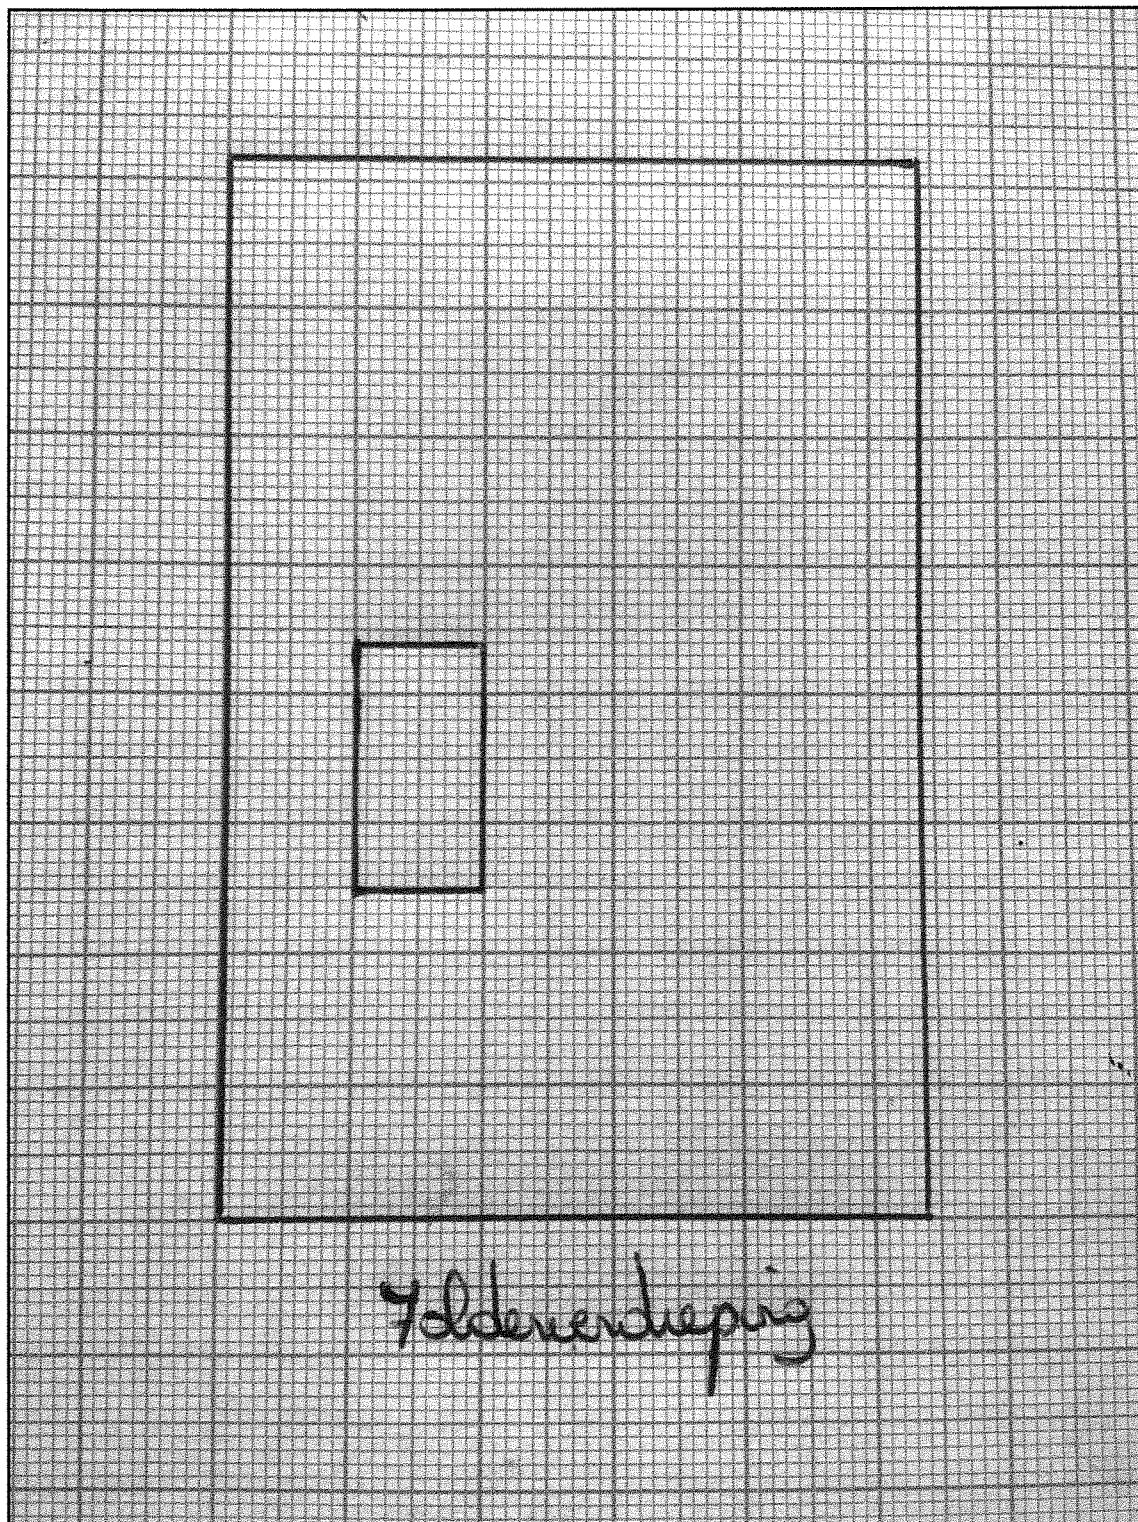
## Plan 1.5: Zolderverdieping

1. Toilet/keuken/living schouw/badkamer - tegels	Advies	-
6. Pleisterwerk plafonds	Geen asbest	-
6.1 Code: MM02	Mengmonster	-

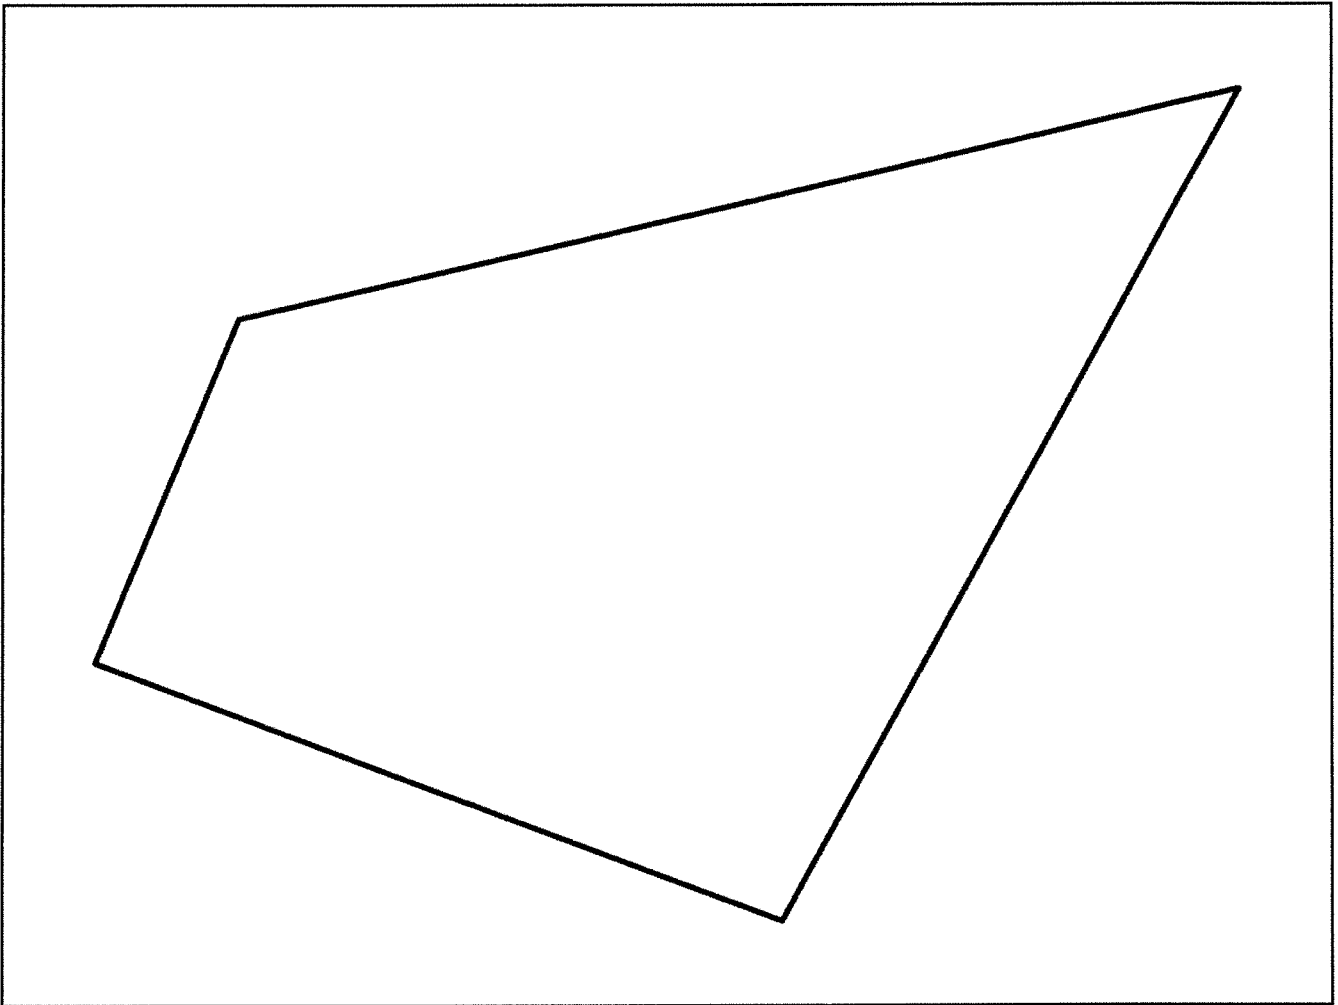
## Plan 2.1: Tuinberging

- 0 Asbestmaterialen
- 0 Beperkingen
- 0 Uitsluitingen
- 0 Roerende goederen
- 0 Puin, steenslag, (water)bodem
- 0 Adviezen
- 0 Geen asbest

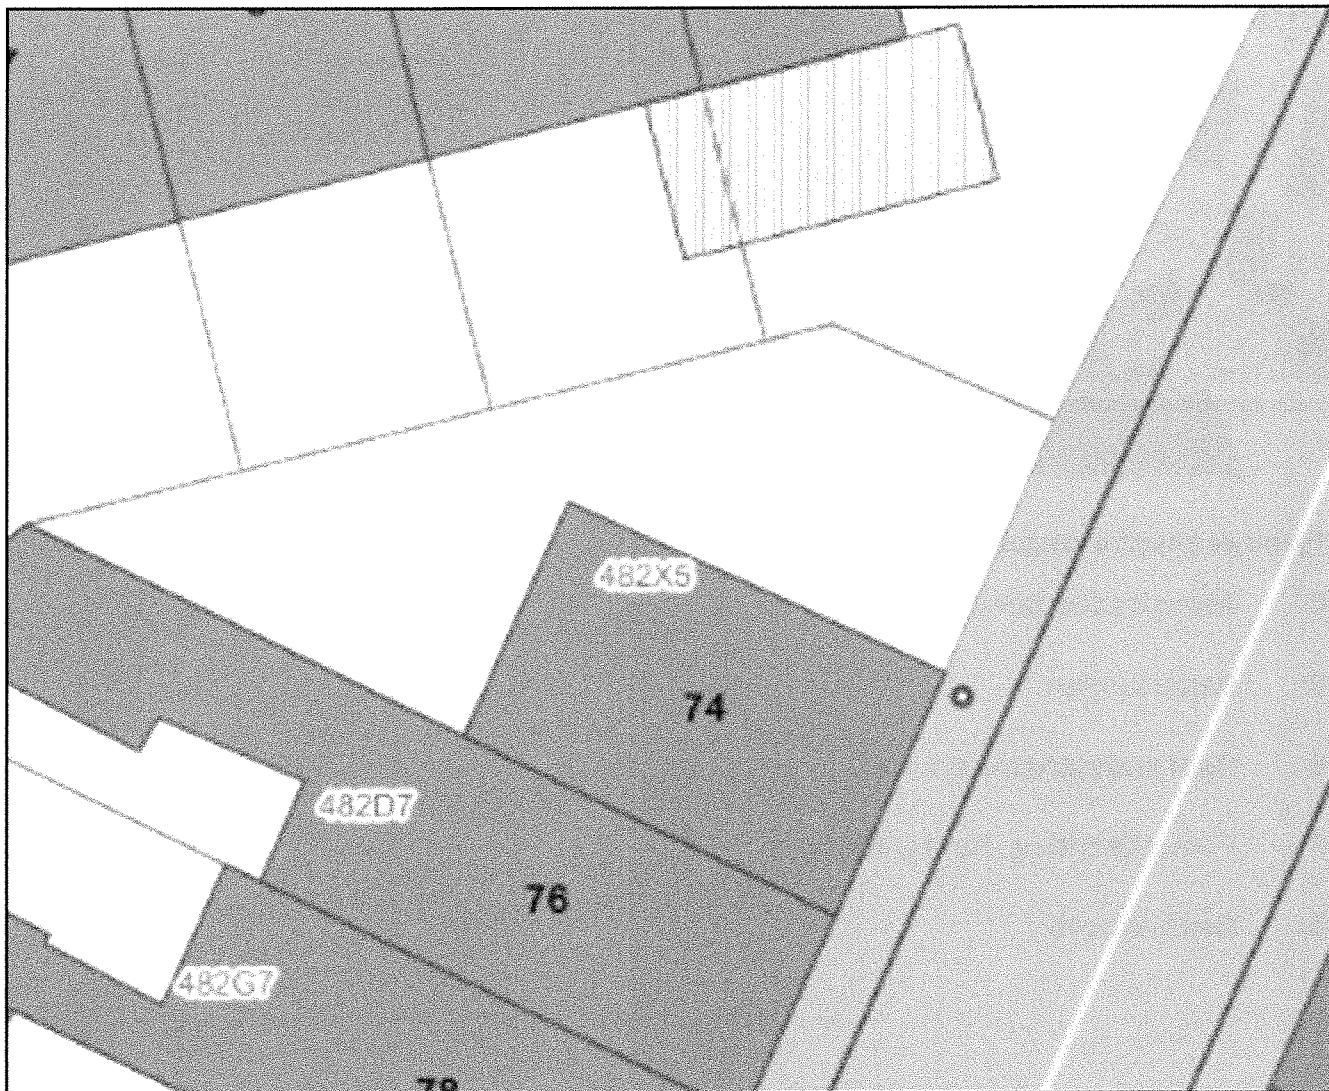
### Plan 3.1: Vaststellingen buiten de constructies

- 0 Asbestmaterialen
- 0 Beperkingen
- 0 Roerende goederen
- 0 Puin, steenslag, (water)bodem
- 0 Geen asbest

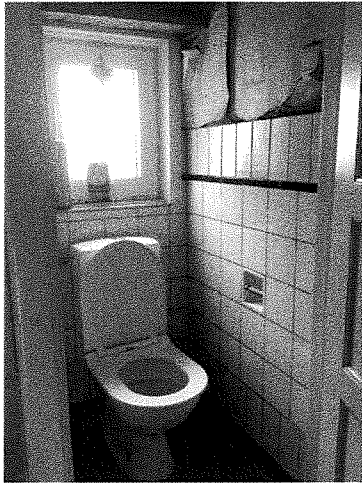
Vrije foto

De muurtegels waren in goede staat en er was geen beschadiging vast te stellen.

In de periode dat deze woning werd gebouwd, werd frequent asbestverdachte tegellijm gebruikt.

Indien bij werken de tegels zouden verwijderd worden, dient er met de nodige zorg te worden mee omgesprongen en

dient u ons alsnog te contacteren voor een staalname.
