Asbestinventarisatetest

Jan Stassinsplein 5, 9000 Gent

Attestnummer : 20240811-000097.000

Uitgegeven op : 11.08.2024

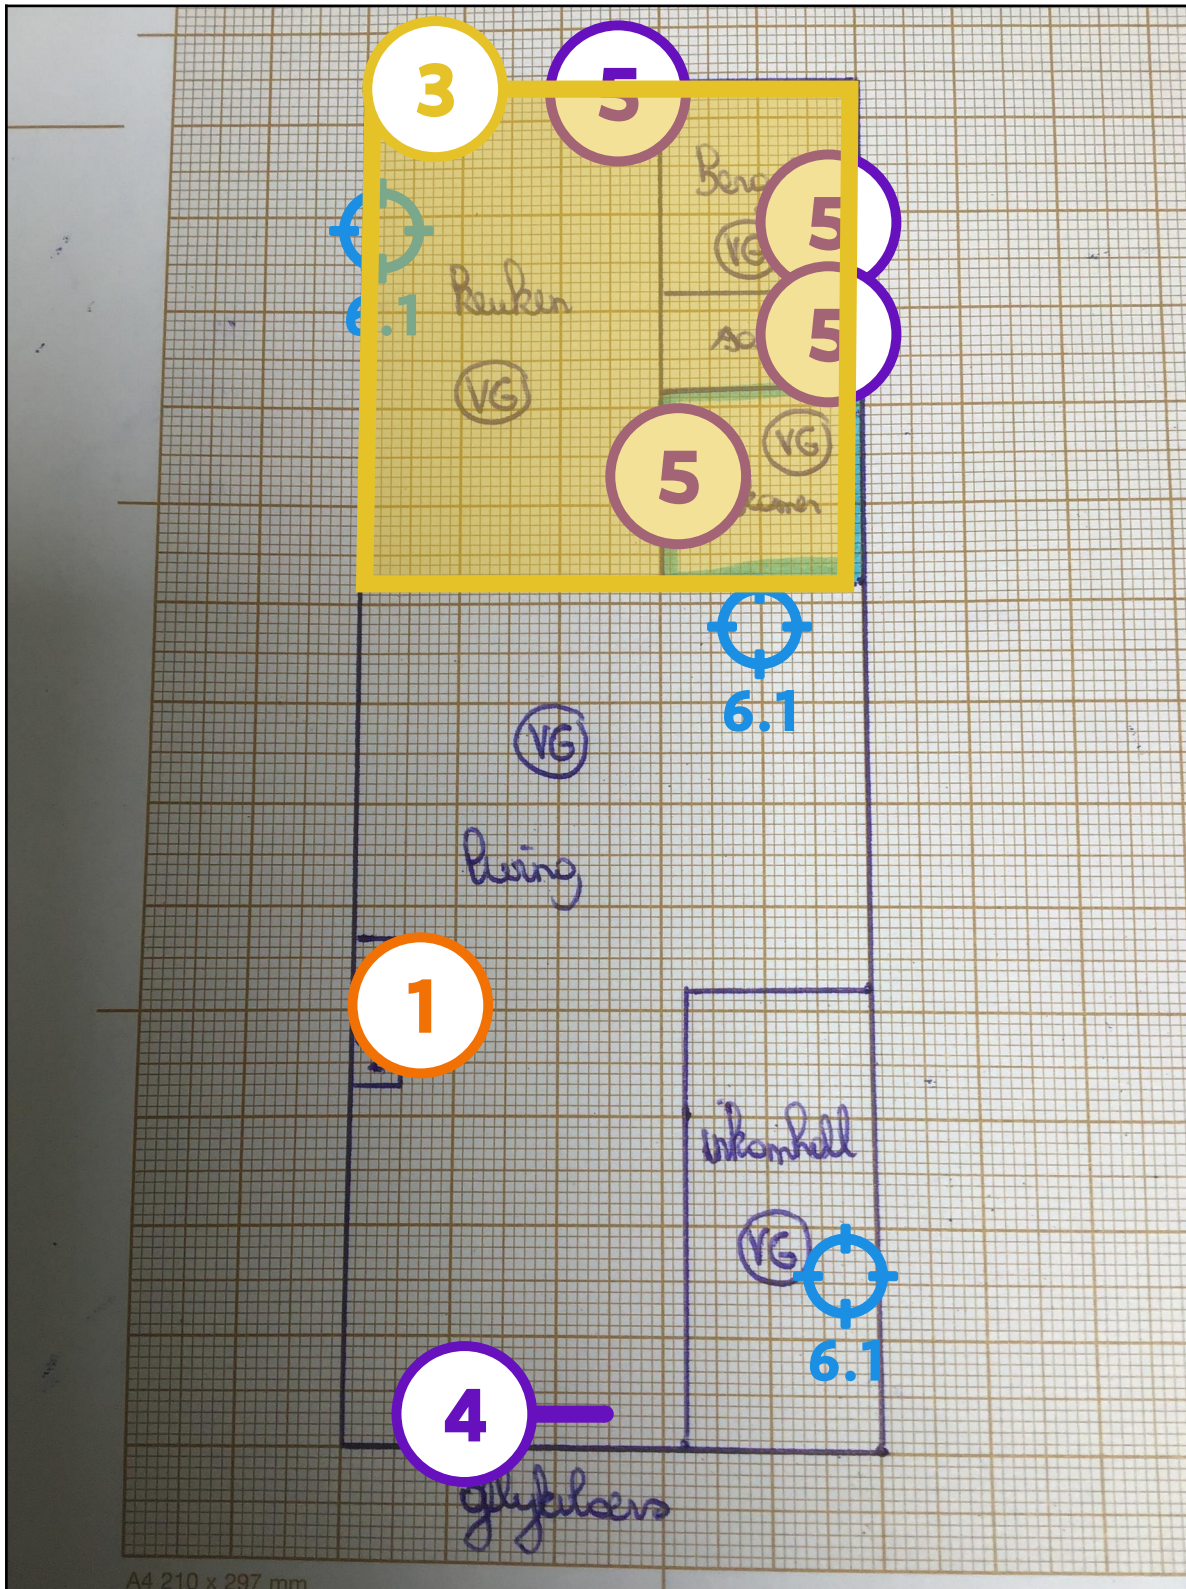
Plan 1.2: Gelijkvloers

1. Living/slaapkamer 1 schouw - toezichtsluik	Asbestmateriaal	Verwijderen
3. Plat dak boven keuken/ berging/sas/badkamer - roofing	Asbestmateriaal	Zorgvuldig beheren
4. Living - verwarmingstoestel	Advies	-
5. Keuken/berging/Sas/badkamer - ventiltiekanaal	Advies	-
6. Pleisterwerk muren	Geen asbest	-
6.1 Code: MM01	Mengmonster	-

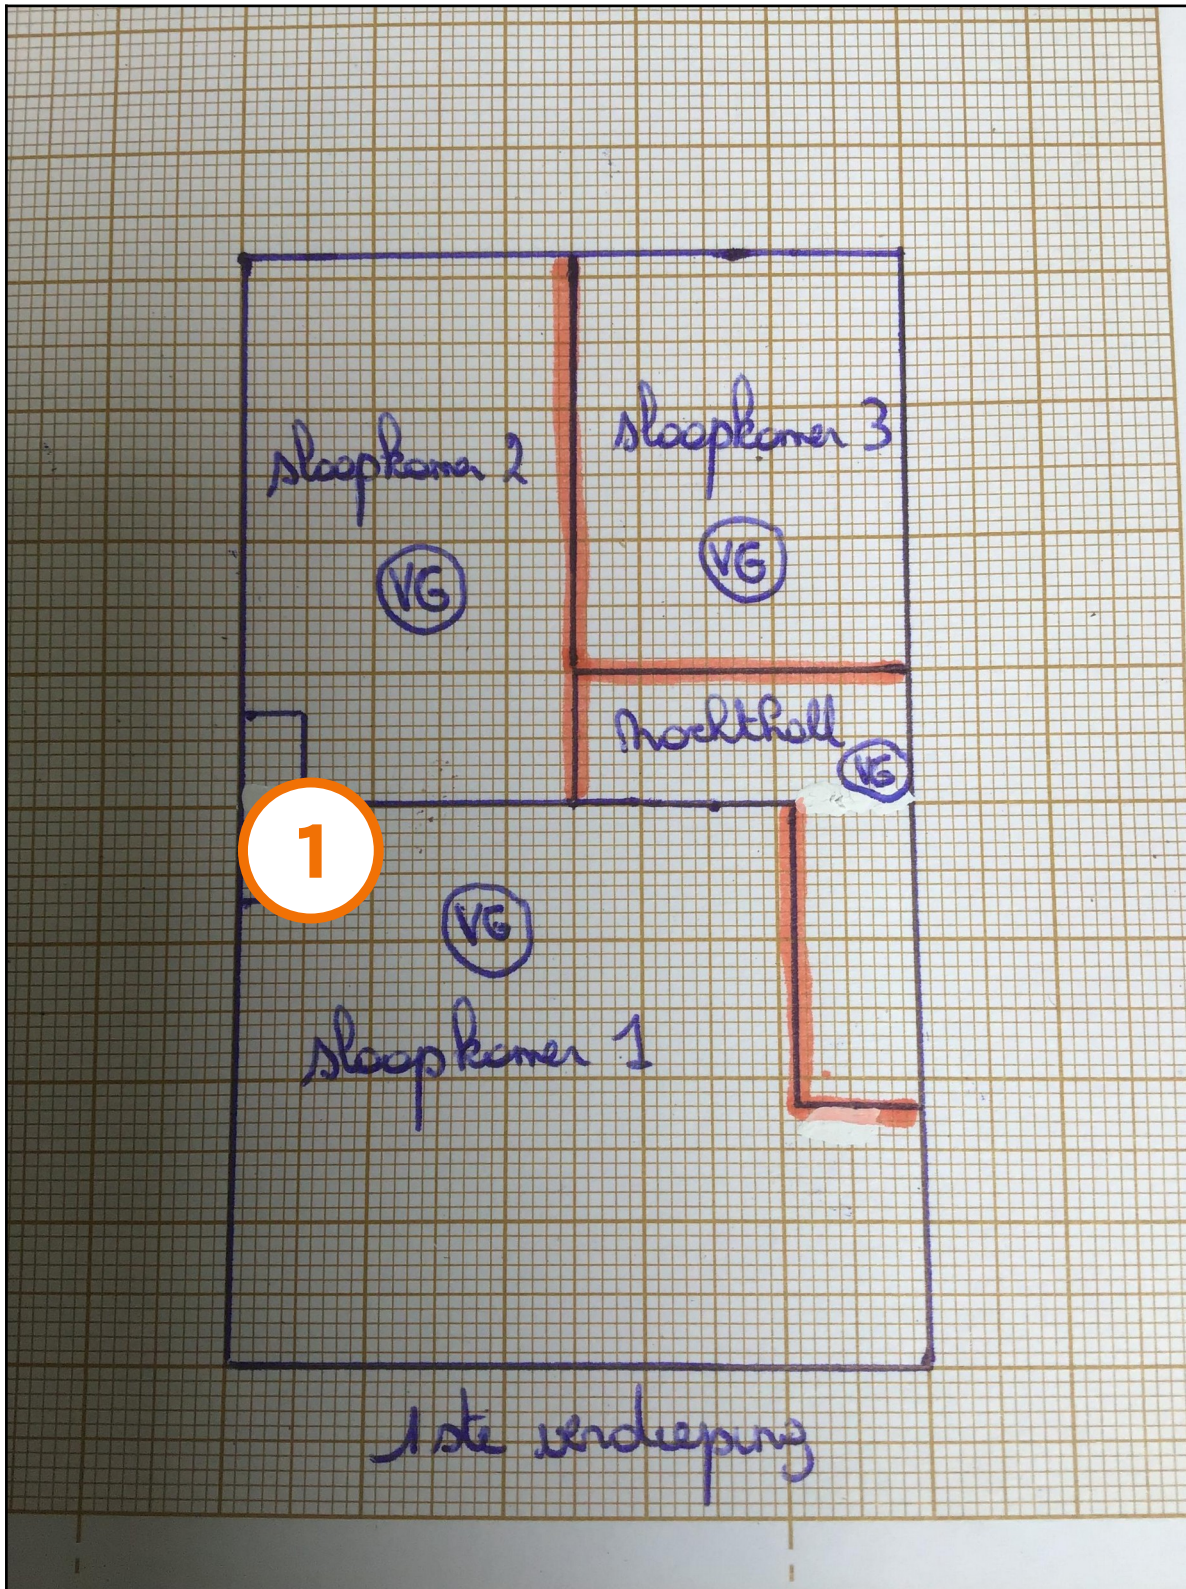
Plan 1.3: 1ste verdieping

1. Living/slaapkamer 1 schouw - toezichtsluik	Asbestmateriaal	Verwijderen
---	-----------------	-----------------------------

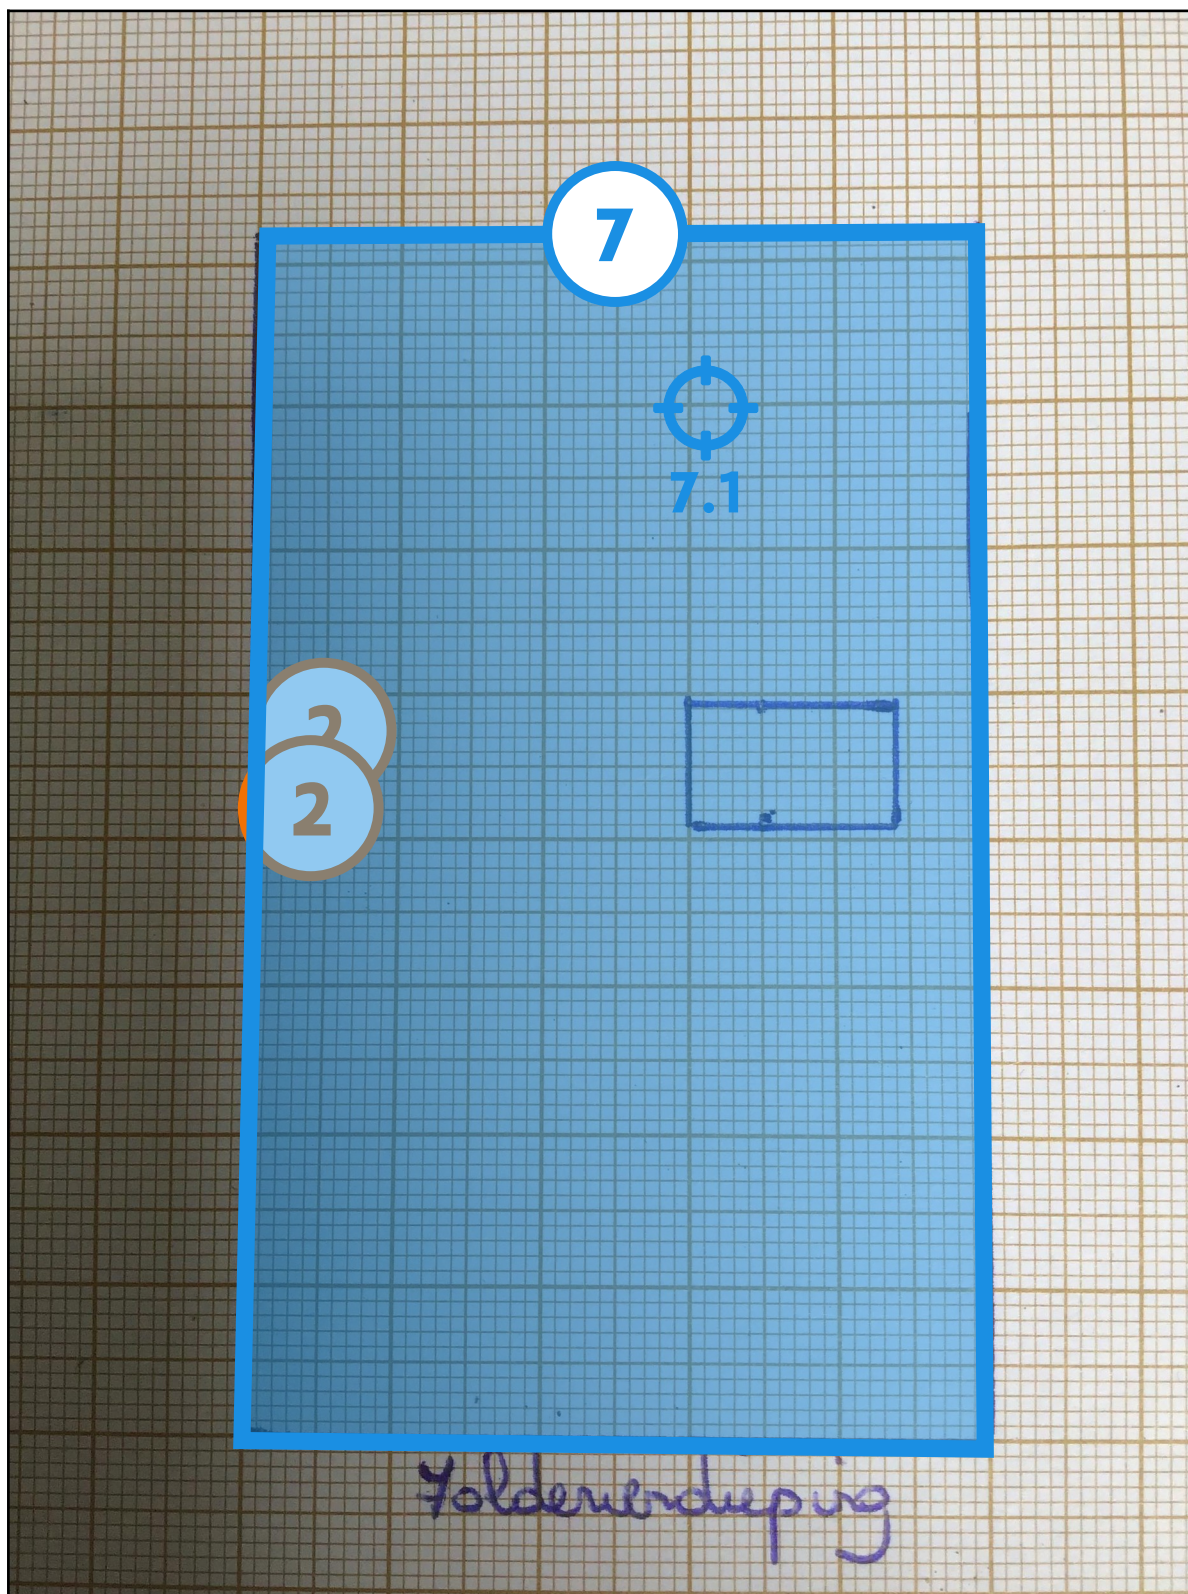
Plan 1.4: Zolderverdieping

2. Hoofddak schouw - rookgaskanalen	Asbestmateriaal	Verwijderen
7. Hoofddak - onderdak	Geen asbest	-
7.1 Code: MM02	Puntmonster	-

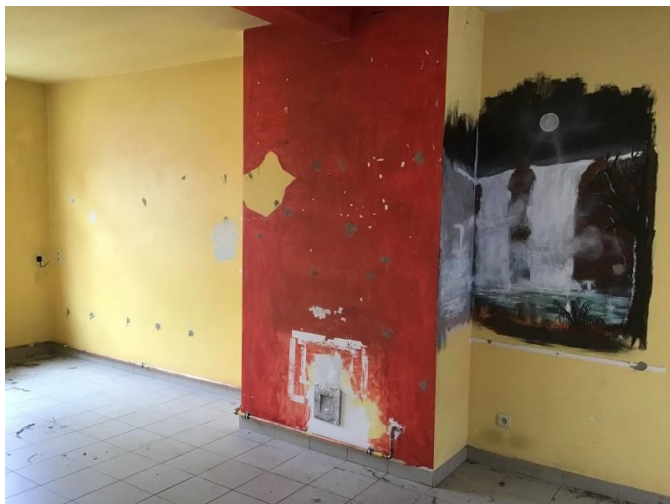
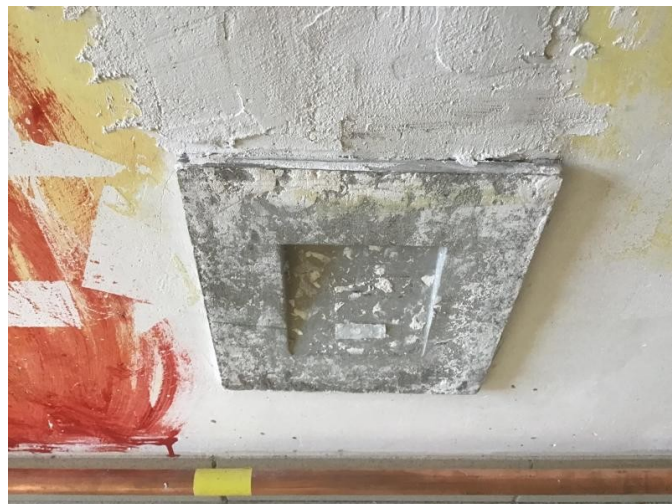
Eindbeoordeling materiaalrisico	Verhoogd materiaalrisico en/of verhoogde kans op vezelvrijgave
---------------------------------	--

Gebondenheid	Categorie 1: hechtgebonden in oorsprong
Asbestsoort (vezeltype)	Crocidoliet aanwezig
Asbestconcentratie	Laag (< 50%)
Afschermingsgraad van het gehele materiaal	Geheel of deels (ook) vrij aan de binnenlucht
Toestand van het materiaal	Licht beschadigd, licht verweerd. Intact calciumsilicaatmateriaal of categorie III 'gebondenheid'

Beschrijving	Living/slaapkamer 1 schouw - toezichtsluik
Omgeving	Binnen
Primaire drager	Schouw
Asbestmateriaal	Toezichtsluik
Bindmiddel van asbestmateriaal	Cement
Gebondenheid op basis van bindmiddel	Hecht
Hoeveelheid (gewicht - aantal)	<ul style="list-style-type: none">• 11,00 kg - 1 stuk
Totaal gewicht	11,00 kg
Eenvoudig bereikbaar	Ja
Bevestigingswijze	<ul style="list-style-type: none">• Geklemd• Verlijmd, ingegoten, versmeerd
Identificatiemethode	Vaststelling zonder monsternamen
Destructieve handeling voor identificatie	Nee
Opmerking	De hoeveelheid is een inschatting.

Verwijderen

- Zorg voor een veilig beheer. Vermijd het beschadigen van het asbestmateriaal. Controleer de toestand jaarlijks op wijzigingen.

- Eenvoudige handelingen: mag via doe-het-zelf of door werknemer(s) met opleidingsattest eenvoudige handelingen
Indien het asbestverdachte materiaal volledig intact is en er geen vrije asbestvezels zichtbaar zijn, voorziet de wet geen verplichting om deze asbestverdachte toepassing te laten verwijderen door een firma met een opleidingsattest eenvoudige handelingen. U mag, in principe, deze asbesttoepassing zelf verwijderen met in achtneming van de nodige veiligheidsmaatregelen om uzelf en uw omgeving te beschermen. Tijdens het verwijderen van de asbesttoepassing moet het materiaal intact blijven.

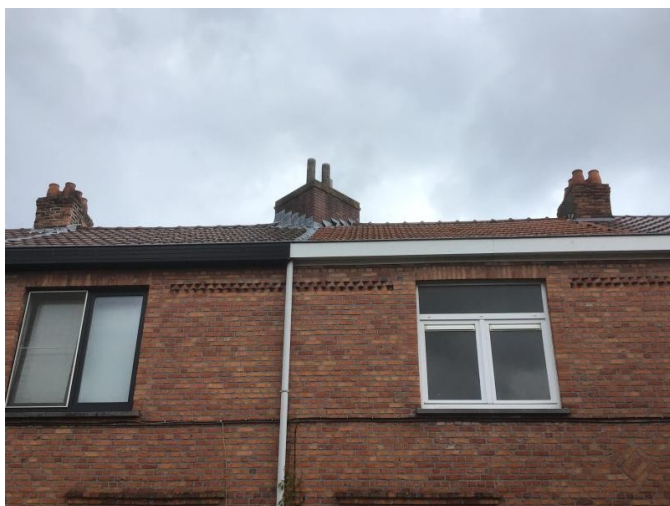
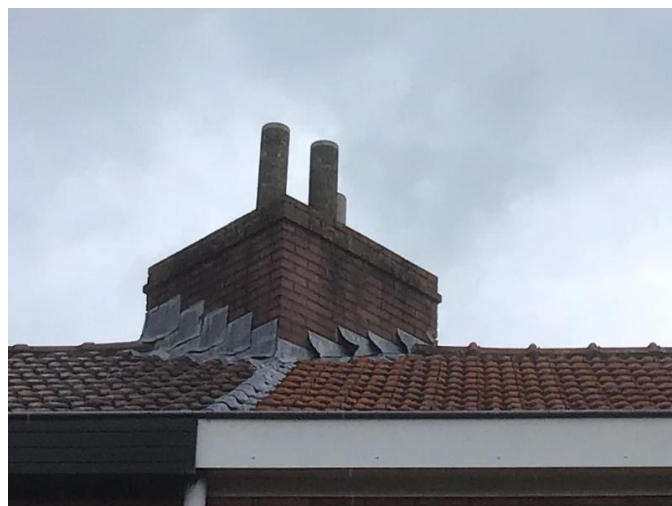
Eindbeoordeling materiaalrisico	Verhoogd materiaalrisico en/of verhoogde kans op vezelvrijgave
---------------------------------	--

Gebondenheid	Categorie 1: hechtgebonden in oorsprong
Asbestsoort (vezeltype)	Crocidoliet aanwezig
Asbestconcentratie	Laag (< 50%)
Afschermingsgraad van het gehele materiaal	Geheel of deels vrij aan de buitenlucht
Toestand van het materiaal	Matig beschadigd, matig verweerd

Beschrijving	Hoofddak schouw - rookgaskanalen
Omgeving	Buiten
Primaire drager	Schouw
Asbestmateriaal	Rookgaskanaal
Bindmiddel van asbestmateriaal	Cement
Gebondenheid op basis van bindmiddel	Hecht
Hoeveelheid (lengte - omtrek - dikte - aantal)	<ul style="list-style-type: none">• 1,50 m - 30,00 cm - 0,50 cm - 1 stuk
Totaal volume	0,002 m ³
Eenvoudig bereikbaar	Ja
Bevestigingswijze	<ul style="list-style-type: none">• Geklemd• Verlijmd, ingegoten, versmeerd
Identificatiemethode	Vaststelling zonder monsternamen
Destructieve handeling voor identificatie	Nee
Opmerking	De hoeveelheid is een inschatting.

Verwijderen

- Zorg voor een veilig beheer. Vermijd het beschadigen van het asbestmateriaal. Controleer de toestand jaarlijks op wijzigingen.

- Eenvoudige handelingen: mag via doe-het-zelf of door werknemer(s) met opleidingsattest eenvoudige handelingen
Voor een asbestverdacht rookgaskanaal voorziet de wet geen verplichting om deze asbestverdachte toepassing te laten verwijderen door een firma met een opleidingsattest eenvoudige handelingen. U mag, in principe, ongeacht beschadigingen of vrije asbestvezels, deze asbesttoepassing zelf verwijderen met inachtneming van de nodige veiligheidsmaatregelen om uzelf en uw omgeving te beschermen. Een beschadigde asbesttoepassing in slechte staat kan makkelijk verder breken of vergruizen. Er komen dan schadelijke asbestvezels vrij die ingeademd kunnen worden.

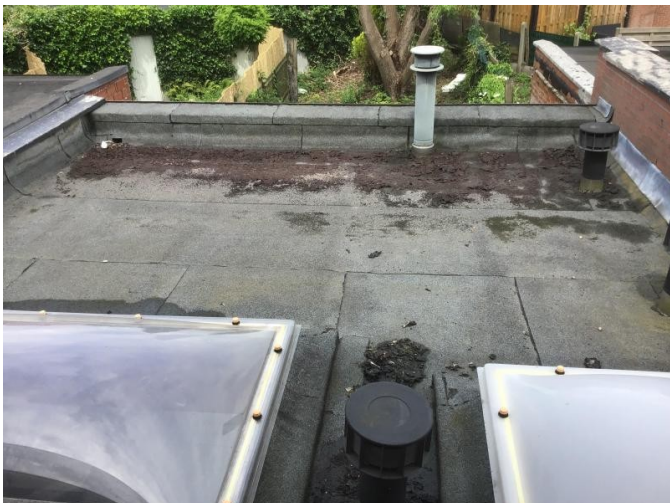
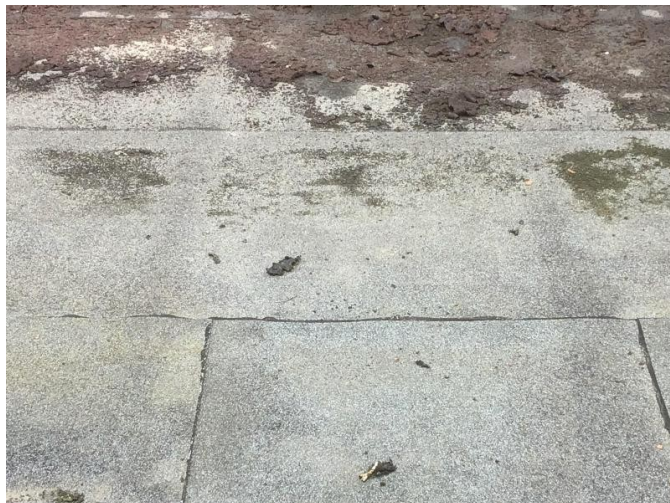
Fiche 3: Plat dak boven keuken/ berging/sas/badkamer - roofing

Eindbeoordeling materiaalrisico	Laag materiaalrisico en/of verlaagde kans op vezelvrijgave
---------------------------------	--

Gebondenheid	Categorie 1: hechtgebonden in oorsprong
Asbestsoort (vezeltype)	Alleen chrysotiel
Asbestconcentratie	Laag (< 50%)
Afschermingsgraad van het gehele materiaal	Geheel of deels vrij aan de buitenlucht
Toestand van het materiaal	Licht beschadigd, licht verweerd. Intact calciumsilicaatmateriaal of categorie III 'gebondenheid'

Beschrijving	Plat dak boven keuken/ berging/sas/badkamer - roofing
Omgeving	Buiten
Primaire drager	Plat dak
Asbestmateriaal	Dak- en gevelbekleding - Roofing
Bindmiddel van asbestmateriaal	Bitumen (roofing, teer, asfalt)
Gebondenheid op basis van bindmiddel	Hecht
Hoeveelheid (oppervlakte - aantal)	• 22,00 m ² - 1 stuk
Totale oppervlakte	22,00 m ²
Eenvoudig bereikbaar	Ja
Bevestigingswijze	• Verlijmd, ingegoten, versmeerd
Identificatiemethode	Vaststelling zonder monstername Motivatie: Groot risico op structurele gevolgschade (lekschade, werking installatie,...)
Destructieve handeling voor identificatie	Nee
Opmerking	De hoeveelheid is een inschatting.

Zorgvuldig beheren

- Zorg voor een veilig beheer. Vermijd het beschadigen van het asbestmateriaal. Controleer de toestand jaarlijks op wijzigingen.

- Eenvoudige handelingen: mag via doe-het-zelf of door werknemer(s) met opleidingsattest eenvoudige handelingen
Voor roofing voorziet de wet geen verplichting om deze asbestverdachte toepassing te laten verwijderen door een firma met een opleidingsattest eenvoudige handelingen. U mag, in principe, ongeacht beschadigingen of vrije asbestvezels, deze asbesttoepassing zelf verwijderen met inachtneming van de nodige veiligheidsmaatregelen om uzelf en uw omgeving te beschermen. Een beschadigde asbesttoepassing in slechte staat kan makkelijk verder breken of vergruizen. Er komen dan schadelijke asbestvezels vrij die ingeademd kunnen worden.

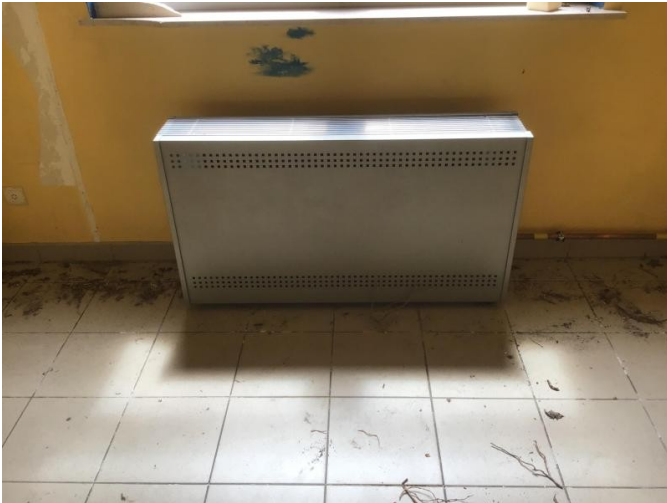
In de periode dat dit verwarmingstoestel werd vervaardigd, werden frequent asbesthoudende materialen gebruikt.

Het verwarmingstoestel kon niet bemonsterd worden zonder destructief onderzoek.

Bij verwijdering van het verwarmingstoestel is het raadzaam de binnenzijde van het toestel te inspecteren op asbestverdachte materialen voor definitieve afvoer in het kader van het veilig beheer of verwijdering van materialen.

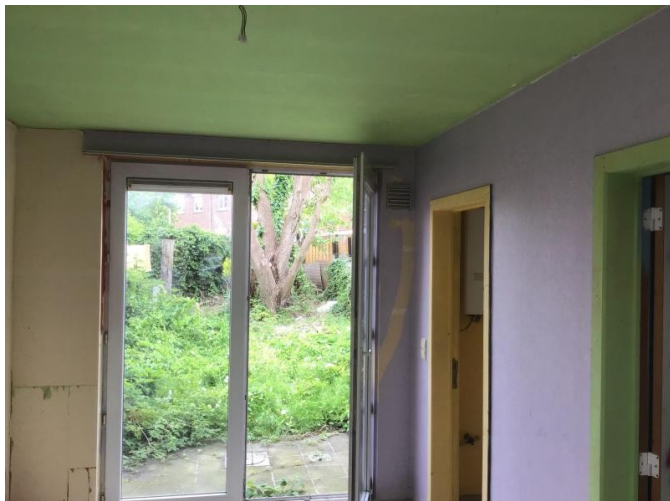
Fiche 5: Keuken/berging/Sas/badkamer - ventiltiekanaal

In de periode dat deze woning werd gebouwd, werd mogelijks asbesthoudend materiaal gebruikt.

Indien bij werken het verluchtungskanaal in het toilet/badkamer zou verwijderd worden, dient er met de nodige zorg te worden omgesprongen en bemonsterd te worden.

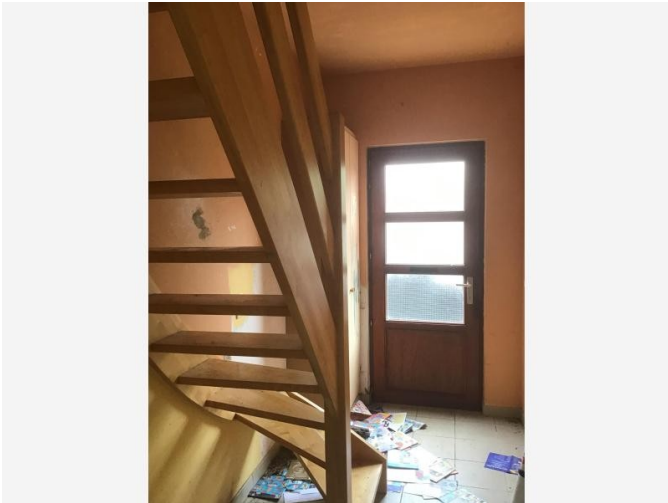
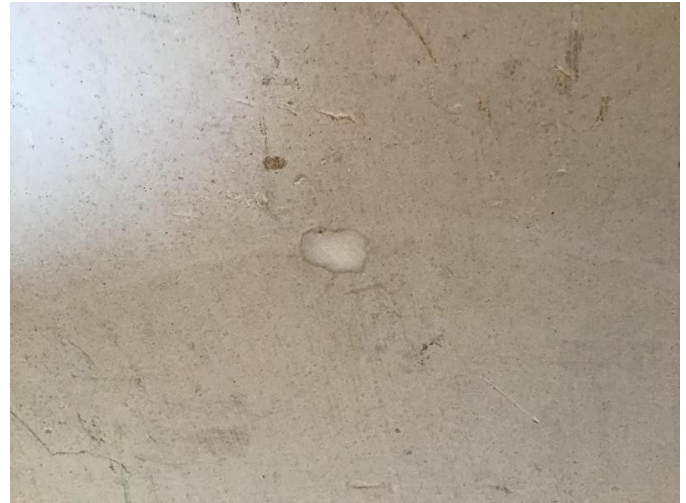
Fiche 6: Pleisterwerk muren

Geen asbest

#	Type	Referentie	Resultaat
6.1	Mengmonster	MM01	Geen asbest

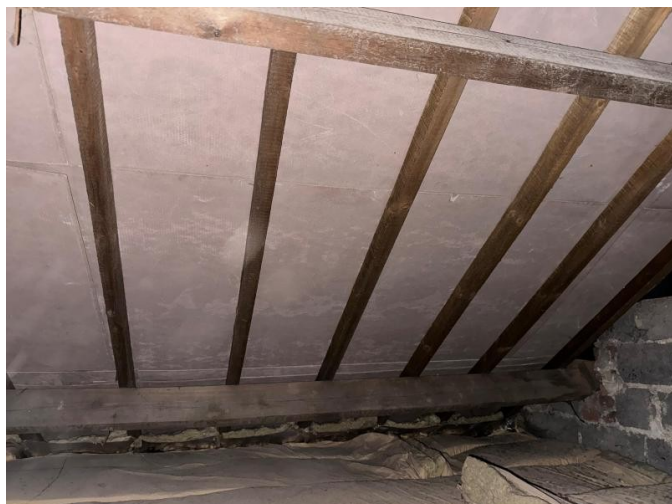
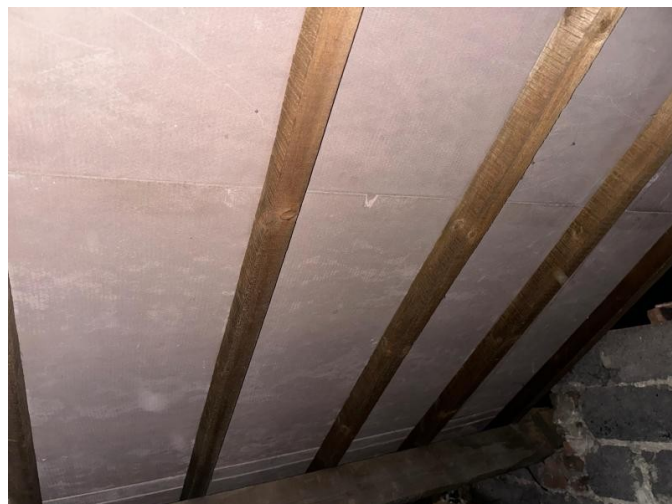
Fiche 7: Hoofddak - onderdak

Geen asbest

#	Type	Referentie	Resultaat
7.1	Puntmonster	MM02	Geen asbest
