# Asbestinventarisatetest

Floristenstraat 77, 9050 Gent

Attestnummer : 20250617-000192.000

Uitgegeven op : 17.06.2025

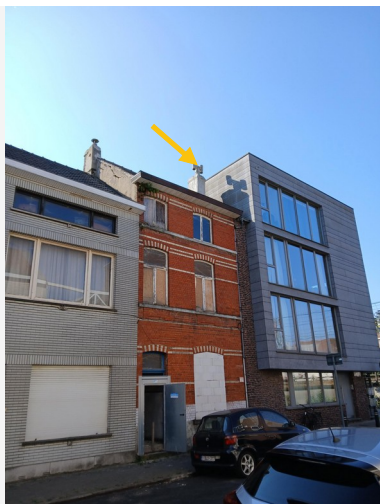
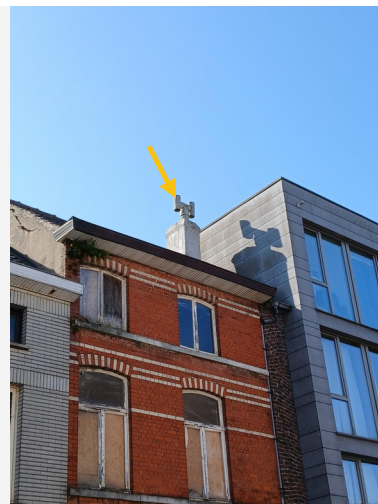
Eindbeoordeling materiaalrisico	Verhoogd materiaalrisico en/of verhoogde kans op vezelvrijgave
---------------------------------	--

Gebondenheid	Categorie 1: hechtgebonden in oorsprong
Asbestsoort (vezeltype)	Crocidoliet aanwezig
Asbestconcentratie	Laag (< 50%)
Afschermingsgraad van het gehele materiaal	Geheel of deels vrij aan de buitenlucht
Toestand van het materiaal	Matig beschadigd, matig verweerd

Beschrijving	Rookgaskanaal hoofdgebouw
Omgeving	Buiten
Primaire drager	HVAC infrastructuur en uitrusting
Asbestmateriaal	Rookgaskanaal
Bindmiddel van asbestmateriaal	Cement
Gebondenheid op basis van bindmiddel	Hecht
Hoeveelheid (lengte - omtrek - dikte - aantal)	<ul style="list-style-type: none"><li>• 1,50 m - 30,00 cm - 1,00 cm - 1 stuk</li></ul>
Totaal volume	0,005 m <sup>3</sup>
Eenvoudig bereikbaar	Ja
Bevestigingswijze	<ul style="list-style-type: none"><li>• Geklemd</li></ul>
Identificatiemethode	Vaststelling zonder monstername
Destructieve handeling voor identificatie	Nee
Opmerking	De hoeveelheid is een schatting.

Verwijderen

- Zorg voor een veilig beheer. Vermijd het beschadigen van het asbestmateriaal. Controleer de toestand jaarlijks op wijzigingen.
- Verwijder dit asbestmateriaal zo snel mogelijk. Volg de toestand goed op.
- Voer bijkomende staalname(s) uit.

- Eenvoudige handelingen: mag via doe-het-zelf of door werknemer(s) met opleidingsattest eenvoudige handelingen  
De volgende asbesthoudende toepassingen kunnen zelf worden verwijderd voor zover deze via eenvoudige handelingen kunnen worden weggenomen: Hechtgebonden asbest die beschadigd is of waarbij er vrije vezels zichtbaar zijn en die verwerkt is in een buitentoepassing waarbij geen derden aanwezig zijn, voor zover de verwijdering geen aanleiding geeft tot een wijziging van de toestand. Gebruik hiervoor de nodige PBM's: FFP3-mondmasker, wegwerphandschoenen en Tyvec-overall. Gelieve de toelichting achteraan in het asbestattest, met betrekking tot de verwijdermethoden, steeds te raadplegen.

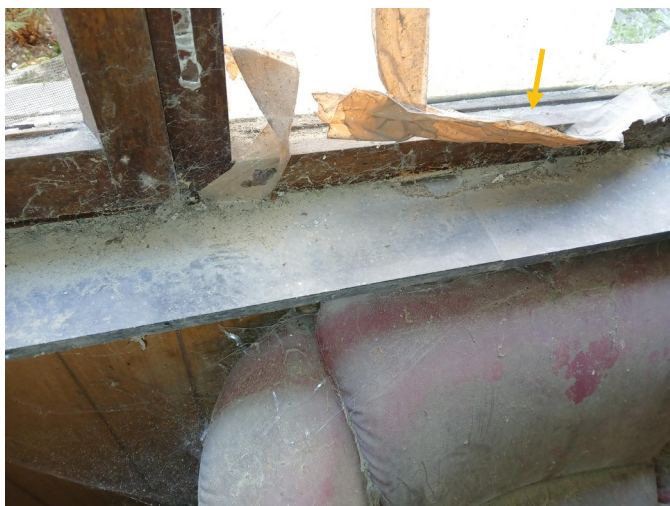
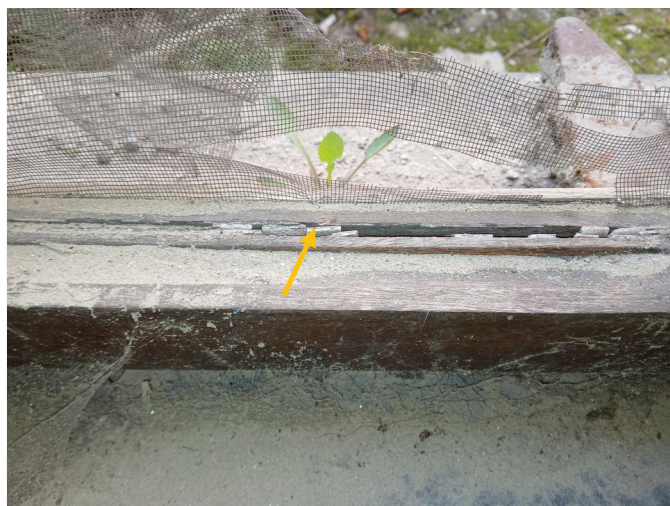
Eindbeoordeling materiaalrisico	Verhoogd materiaalrisico en/of verhoogde kans op vezelvrijgave
---------------------------------	--

Gebondenheid	Categorie 1: hechtgebonden in oorsprong
Asbestsoort (vezeltype)	Alleen chrysotiel
Asbestconcentratie	Laag (< 50%)
Afschermingsgraad van het gehele materiaal	Geheel of deels (ook) vrij aan de binnenlucht
Toestand van het materiaal	Matig beschadigd, matig verweerd

#	Type	Referentie	Resultaat
2.1	Puntmonster	20231099-5-13/006 mastiek (profiel-glas) woning	Chrysotiel

<b>Beschrijving</b>	Mastiek (profiel-glas) ramen woning
<b>Omgeving</b>	Binnen
<b>Primaire drager</b>	Wandopening verticaal (raam, deur, ...)
<b>Asbestmateriaal</b>	In-situ afwerkingslagen - Pasta, stopverf, voegsel, stopsel, vulsel, mastiek, kitten, ...
<b>Bindmiddel van asbestmateriaal</b>	Kitten, mastiek, pasta
<b>Gebondenheid op basis van bindmiddel</b>	Hecht
<b>Hoeveelheid (gewicht - aantal)</b>	<ul style="list-style-type: none"><li>• 25,00 kg - 1 stuk</li></ul>
<b>Totaal gewicht</b>	25,00 kg
<b>Eenvoudig bereikbaar</b>	Ja
<b>Bevestigingswijze</b>	<ul style="list-style-type: none"><li>• Verlijmd, ingegoten, versmeerd</li></ul>
<b>Identificatiemethode</b>	Vaststelling met monstername
<b>Destructieve handeling voor identificatie</b>	Nee
<b>Opmerking</b>	De hoeveelheid is een schatting.

Verwijderen

- Zorg voor een veilig beheer. Vermijd het beschadigen van het asbestmateriaal. Controleer de toestand jaarlijks op wijzigingen.

- Eenvoudige handelingen: enkel door erkend asbestverwijderaar  
Bron zonder te beschadigen/breken wegnemen. Dient uitgevoerd te worden door een erkend asbestverwijderaar.

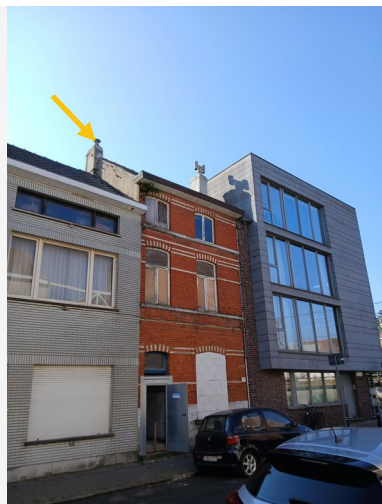
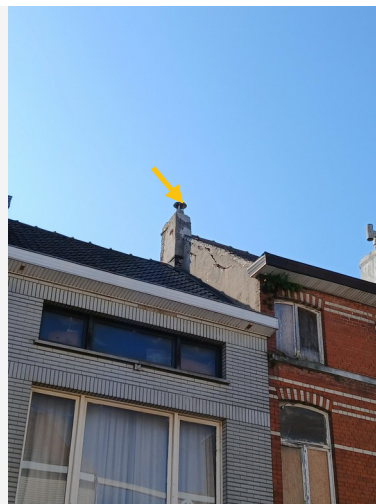
Eindbeoordeling materiaalrisico	Verhoogd materiaalrisico en/of verhoogde kans op vezelvrijgave
---------------------------------	--

Gebondenheid	Categorie 1: hechtgebonden in oorsprong
Asbestsoort (vezeltype)	Crocidoliet aanwezig
Asbestconcentratie	Laag (< 50%)
Afschermingsgraad van het gehele materiaal	Geheel of deels vrij aan de buitenlucht
Toestand van het materiaal	Matig beschadigd, matig verweerd

Beschrijving	Schouwhoed dak vooraan
Omgeving	Buiten
Primaire drager	HVAC infrastructuur en uitrusting
Asbestmateriaal	Schouwhoed, ventilatiekap (anti-windval)
Bindmiddel van asbestmateriaal	Cement
Gebondenheid op basis van bindmiddel	Hecht
Hoeveelheid (gewicht - aantal)	<ul style="list-style-type: none"><li>• 5,00 kg - 1 stuk</li></ul>
Totaal gewicht	5,00 kg
Eenvoudig bereikbaar	Ja
Bevestigingswijze	<ul style="list-style-type: none"><li>• Geklemd</li></ul>
Identificatiemethode	Vaststelling zonder monstername
Destructieve handeling voor identificatie	Nee
Opmerking	De hoeveelheid is een schatting.

Verwijderen

- Zorg voor een veilig beheer. Vermijd het beschadigen van het asbestmateriaal. Controleer de toestand jaarlijks op wijzigingen.
- Verwijder dit asbestmateriaal zo snel mogelijk. Volg de toestand goed op.
- Voer bijkomende staalname(s) uit.

- Eenvoudige handelingen: mag via doe-het-zelf of door werknemer(s) met opleidingsattest eenvoudige handelingen  
De volgende asbesthoudende toepassingen kunnen zelf worden verwijderd voor zover deze via eenvoudige handelingen kunnen worden weggenomen: Hechtgebonden asbest die beschadigd is of waarbij er vrije vezels zichtbaar zijn en die verwerkt is in een buitentoepassing waarbij geen derden aanwezig zijn, voor zover de verwijdering geen aanleiding geeft tot een wijziging van de toestand. Gebruik hiervoor de nodige PBM's: FFP3-mondmasker, wegwerphandschoenen en Tyvec-overall. Gelieve de toelichting achteraan in het asbestattest, met betrekking tot de verwijdermethoden, steeds te raadplegen.

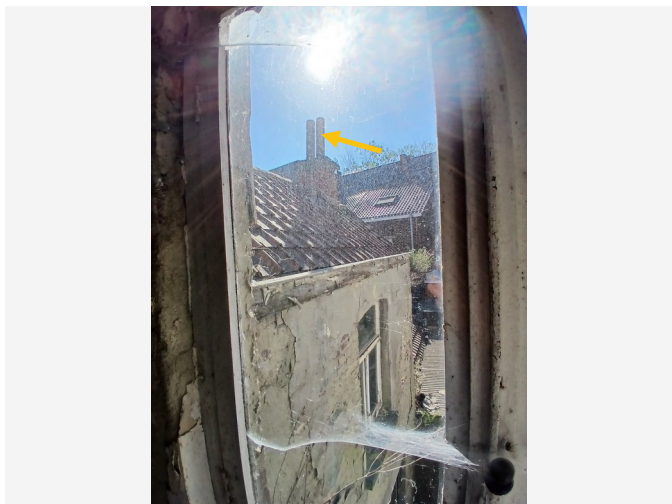
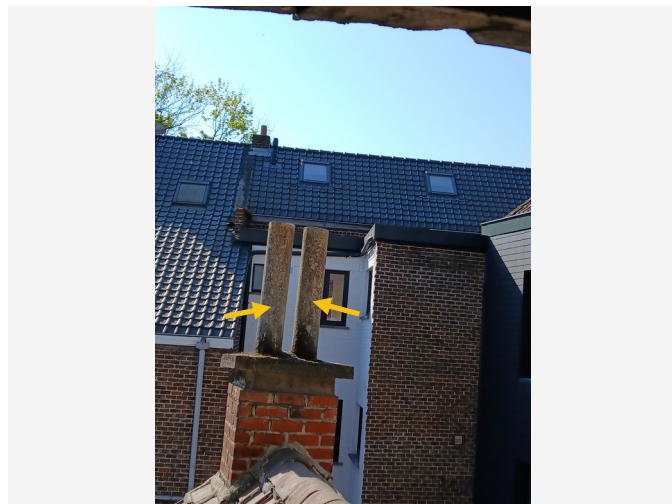
Eindbeoordeling materiaalrisico	Verhoogd materiaalrisico en/of verhoogde kans op vezelvrijgave
---------------------------------	--

Gebondenheid	Categorie 1: hechtgebonden in oorsprong
Asbestsoort (vezeltype)	Crocidoliet aanwezig
Asbestconcentratie	Laag (< 50%)
Afschermingsgraad van het gehele materiaal	Geheel of deels vrij aan de buitenlucht
Toestand van het materiaal	Matig beschadigd, matig verweerd

Beschrijving	Rookgaskanalen achterbouw
Omgeving	Buiten
Primaire drager	HVAC infrastructuur en uitrusting
Asbestmateriaal	Rookgaskanaal
Bindmiddel van asbestmateriaal	Cement
Gebondenheid op basis van bindmiddel	Hecht
Hoeveelheid (lengte - omtrek - dikte - aantal)	<ul style="list-style-type: none"><li>• 1,00 m - 30,00 cm - 1,00 cm - 2 stuks</li></ul>
Totaal volume	0,006 m <sup>3</sup>
Eenvoudig bereikbaar	Ja
Bevestigingswijze	<ul style="list-style-type: none"><li>• Geklemd</li></ul>
Identificatiemethode	Vaststelling zonder monstername
Destructieve handeling voor identificatie	Nee
Opmerking	De hoeveelheid is een schatting.

Verwijderen

- Zorg voor een veilig beheer. Vermijd het beschadigen van het asbestmateriaal. Controleer de toestand jaarlijks op wijzigingen.
- Verwijder dit asbestmateriaal zo snel mogelijk. Volg de toestand goed op.
- Voer bijkomende staalname(s) uit.

- Eenvoudige handelingen: mag via doe-het-zelf of door werknemer(s) met opleidingsattest eenvoudige handelingen  
De volgende asbesthoudende toepassingen kunnen zelf worden verwijderd voor zover deze via eenvoudige handelingen kunnen worden weggenomen: Hechtgebonden asbest die beschadigd is of waarbij er vrije vezels zichtbaar zijn en die verwerkt is in een buitentoepassing waarbij geen derden aanwezig zijn, voor zover de verwijdering geen aanleiding geeft tot een wijziging van de toestand. Gebruik hiervoor de nodige PBM's: FFP3-mondmasker, wegwerphandschoenen en Tyvec-overall. Gelieve de toelichting achteraan in het asbestattest, met betrekking tot de verwijdermethoden, steeds te raadplegen.

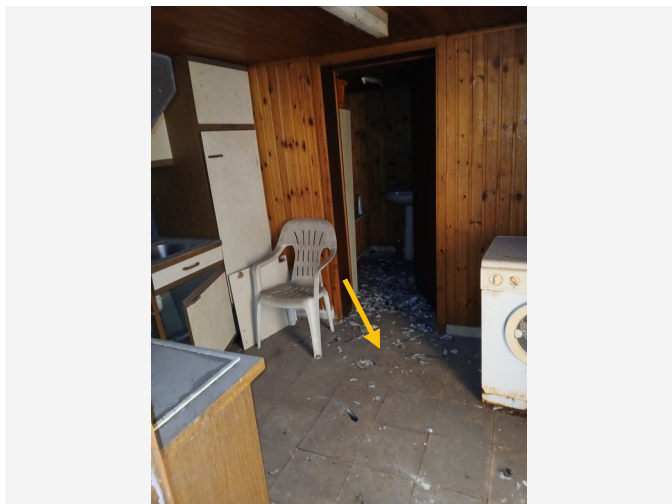
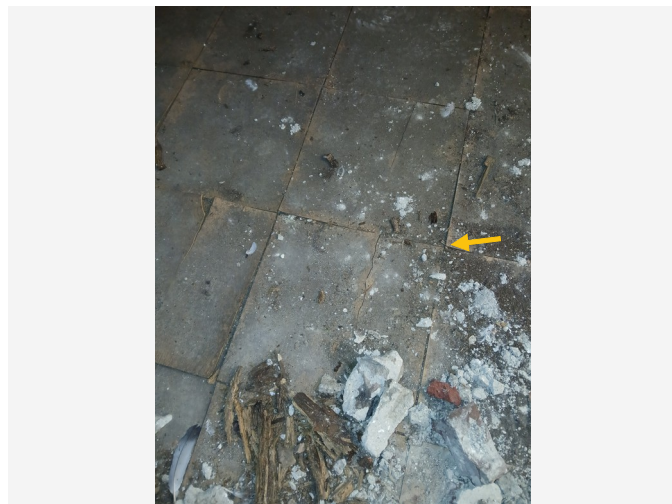
Eindbeoordeling materiaalrisico	Verhoogd materiaalrisico en/of verhoogde kans op vezelvrijgave
---------------------------------	--

Gebondenheid	Categorie 1: hechtgebonden in oorsprong
Asbestsoort (vezeltype)	Alleen chrysotiel
Asbestconcentratie	Laag (< 50%)
Afschermingsgraad van het gehele materiaal	Geheel of deels (ook) vrij aan de binnenlucht
Toestand van het materiaal	Matig beschadigd, matig verweerd

#	Type	Referentie	Resultaat
5.1	Puntmonster	20231099-5-13/007 vloerzeil keuken	Chrysotiel

Beschrijving	Vinyltegels keuken
Omgeving	Binnen
Primaire drager	Vloer
Asbestmateriaal	Prefab - afwerking - Tegel
Bindmiddel van asbestmateriaal	Kunststof of -hars
Gebondenheid op basis van bindmiddel	Hecht
Hoeveelheid (oppervlakte - dikte - aantal)	• 15,00 m <sup>2</sup> - 0,30 cm - 1 stuk
Totaal volume	0,045 m <sup>3</sup>
Eenvoudig bereikbaar	Ja
Bevestigingswijze	• Verlijmd, ingegoten, versmeerd
Identificatiemethode	Vaststelling met monstername
Destructieve handeling voor identificatie	Nee
Opmerking	De hoeveelheid is een schatting.

**Verwijderen**

- Zorg voor een veilig beheer. Vermijd het beschadigen van het asbestmateriaal. Controleer de toestand jaarlijks op wijzigingen.

- Hermetische zone (erkend asbestverwijderaar)  
Verwijdering is onmogelijk zonder beschadiging van de toepassing en/of vezelvrijgave. Er bevindt zich ook een zwarte lijnlaag onder de vinyltegels die eveneens dient verwijderd te worden via hermetische zone.

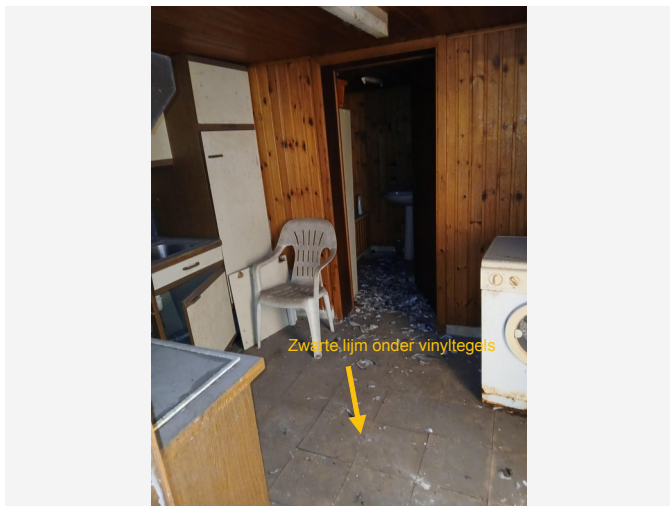
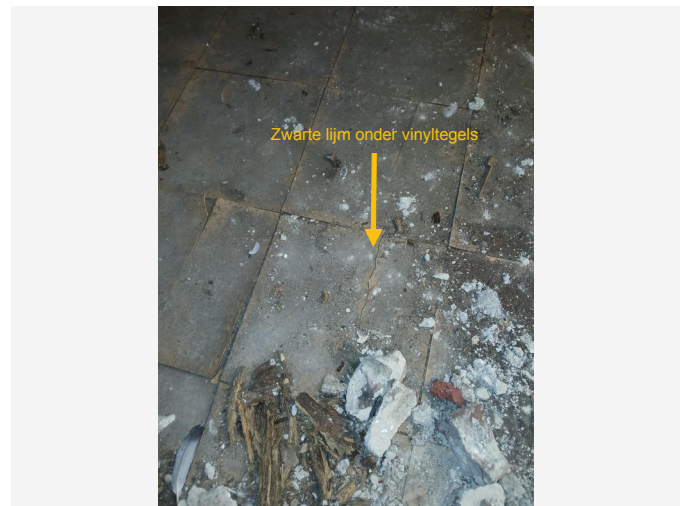
Eindbeoordeling materiaalrisico	Laag materiaalrisico en/of verlaagde kans op vezelvrijgave
---------------------------------	--

Gebondenheid	Categorie 1: hechtgebonden in oorsprong
Asbestsoort (vezeltype)	Alleen chrysotiel
Asbestconcentratie	Laag (< 50%)
Afschermingsgraad van het gehele materiaal	Geheel of deels (ook) vrij aan de binnenlucht
Toestand van het materiaal	Licht beschadigd, licht verweerd. Intact calciumsilicaatmateriaal of categorie III 'gebondenheid'

Beschrijving	Zwarte lijmlaag onder vinyltegels
Omgeving	Binnen
Primaire drager	Vloer
Asbestmateriaal	In-situ afwerkingslagen - Lijmlaag
Bindmiddel van asbestmateriaal	Lijm
Gebondenheid op basis van bindmiddel	Hecht
Hoeveelheid (oppervlakte - dikte - aantal)	• 15,00 m <sup>2</sup> - 0,10 mm - 1 stuk
Totaal volume	0,002 m <sup>3</sup>
Eenvoudig bereikbaar	Ja
Bevestigingswijze	• Verlijmd, ingegoten, versmeerd
Identificatiemethode	Vaststelling zonder monstername Motivatie: Onderzoeksbepering verhinderde monstername
Destructieve handeling voor identificatie	Nee
Opmerking	De hoeveelheid is een schatting. De resten van de zwarte lijm werden aangetoond in de analyse van de vinyltegel.

Zorgvuldig beheren

- Zorg voor een veilig beheer. Vermijd het beschadigen van het asbestmateriaal. Controleer de toestand jaarlijks op wijzigingen.
- Voer bijkomende staalname(s) uit.

- Hermetische zone (erkend asbestverwijderaar)  
De zwarte lijmlaag kan enkel verwijderd worden via een hermetische zone door een erkend asbestverwijderaar.

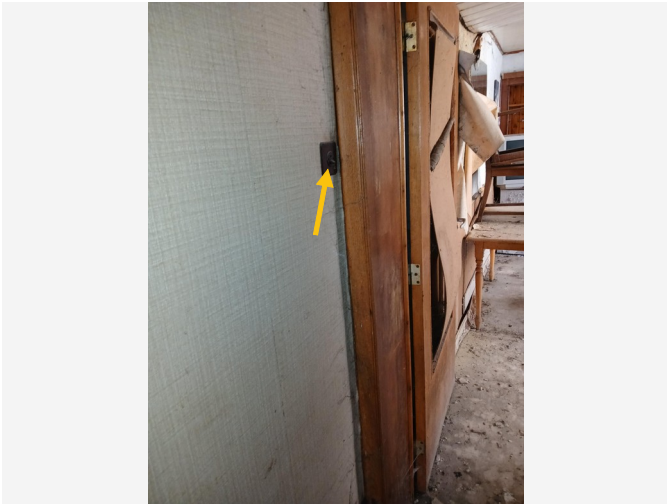
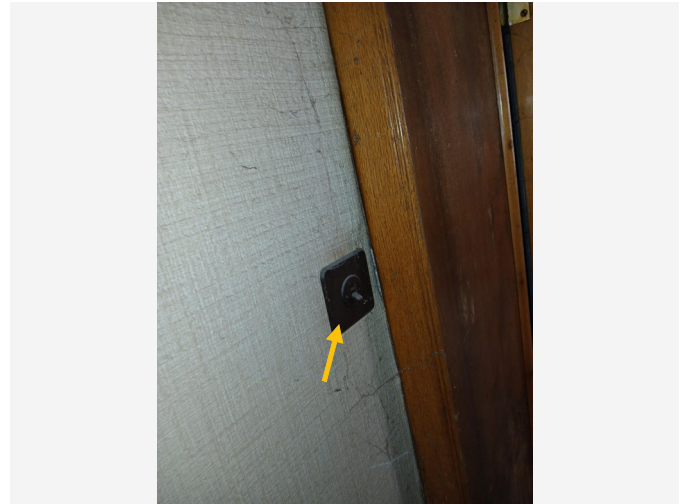
Eindbeoordeling materiaalrisico	Laag materiaalrisico en/of verlaagde kans op vezelvrijgave
---------------------------------	--

Gebondenheid	Categorie 1: hechtgebonden in oorsprong
Asbestsoort (vezeltype)	Crocidoliet aanwezig
Asbestconcentratie	Laag (< 50%)
Afschermingsgraad van het gehele materiaal	Geheel of deels (ook) vrij aan de binnenlucht
Toestand van het materiaal	Onbeschadigd, niet verweerd

Beschrijving	Bakelieten schakelaars
Omgeving	Binnen
Primaire drager	Communicatie en elektrische infrastructuur en uitrusting
Asbestmateriaal	Plaat, paneel, tablet - Type Bakeliet
Bindmiddel van asbestmateriaal	Kunststof of -hars
Gebondenheid op basis van bindmiddel	Hecht
Hoeveelheid (oppervlakte - dikte - aantal)	<ul style="list-style-type: none"><li>• 0,05 m<sup>2</sup> - 0,50 cm - 4 stuks</li></ul>
Totaal volume	0,001 m <sup>3</sup>
Eenvoudig bereikbaar	Ja
Bevestigingswijze	<ul style="list-style-type: none"><li>• Geschroefd</li></ul>
Identificatiemethode	Vaststelling zonder monsternamen
Destructieve handeling voor identificatie	Nee
Opmerking	<p>De hoeveelheid is een schatting.</p> <p>Bakeliet kan asbesthoudend zijn. Staalname is echter niet mogelijk binnen het kader van niet-destructief onderzoek.</p>

Zorgvuldig beheren

- Zorg voor een veilig beheer. Vermijd het beschadigen van het asbestmateriaal. Controleer de toestand jaarlijks op wijzigingen.
- Voer bijkomende staalname(s) uit.

- Eenvoudige handelingen: mag via doe-het-zelf of door werknemer(s) met opleidingsattest eenvoudige handelingen  
De volgende asbesthoudende toepassingen kunnen zelf worden verwijderd voor zover deze via eenvoudige handelingen kunnen worden weggenomen: Hechtgebonden asbest die beschadigd is of waarbij er vrije vezels zichtbaar zijn en die verwerkt is in een buitentoepassing waarbij geen derden aanwezig zijn, voor zover de verwijdering geen aanleiding geeft tot een wijziging van de toestand. Gebruik hiervoor de nodige PBM's: FFP3-mondmasker, wegwerphandschoenen en Tyvec-overall. Gelieve de toelichting achteraan in het asbestattest, met betrekking tot de verwijdermethoden, steeds te raadplegen.

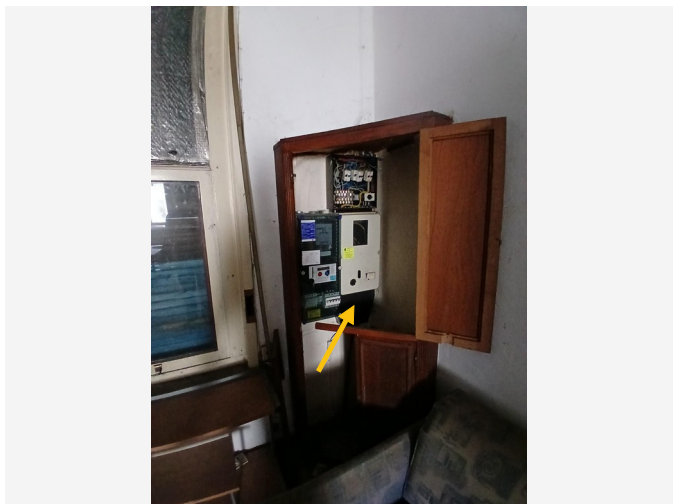
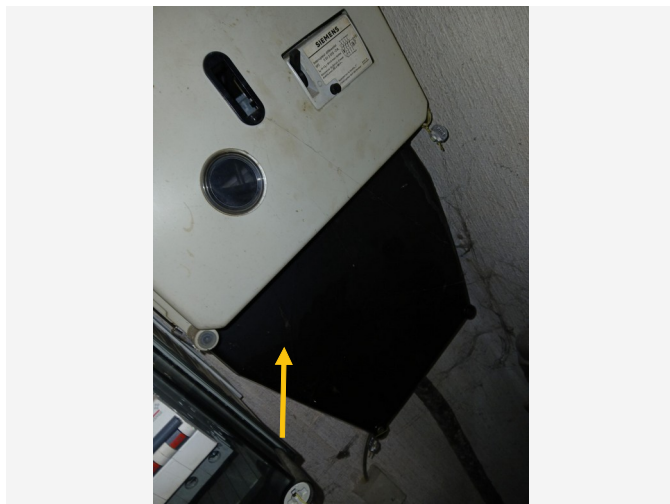
Eindbeoordeling materiaalisico	Laag materiaalisico en/of verlaagde kans op vezelvrijgave
--------------------------------	---

Gebondenheid	Categorie 1: hechtgebonden in oorsprong
Asbestsoort (vezeltype)	Crocidoliet aanwezig
Asbestconcentratie	Laag (< 50%)
Afschermingsgraad van het gehele materiaal	Geheel of deels (ook) vrij aan de binnenlucht
Toestand van het materiaal	Onbeschadigd, niet verweerd

Beschrijving	Bakelieten elektriciteitskast
Omgeving	Binnen
Primaire drager	Communicatie en elektrische infrastructuur en uitrusting
Asbestmateriaal	Plaat, paneel, tablet - Type Bakeliet
Bindmiddel van asbestmateriaal	Kunststof of -hars
Gebondenheid op basis van bindmiddel	Hecht
Hoeveelheid (oppervlakte - dikte - aantal)	• 0,20 m <sup>2</sup> - 1,00 cm - 1 stuk
Totaal volume	0,002 m <sup>3</sup>
Eenvoudig bereikbaar	Ja
Bevestigingswijze	• Geschroefd
Identificatiemethode	Vaststelling zonder monstername
Destructieve handeling voor identificatie	Nee
Opmerking	De hoeveelheid is een schatting. Bakeliet kan asbesthoudend zijn. Staalname is echter niet mogelijk binnen het kader van niet-destructief onderzoek.

Zorgvuldig beheren

- Zorg voor een veilig beheer. Vermijd het beschadigen van het asbestmateriaal. Controleer de toestand jaarlijks op wijzigingen.
- Voer bijkomende staalname(s) uit.

- Eenvoudige handelingen: mag via doe-het-zelf of door werknemer(s) met opleidingsattest eenvoudige handelingen  
De volgende asbesthoudende toepassingen kunnen zelf worden verwijderd voor zover deze via eenvoudige handelingen kunnen worden weggenomen: Hechtgebonden asbest die beschadigd is of waarbij er vrije vezels zichtbaar zijn en die verwerkt is in een buitentoepassing waarbij geen derden aanwezig zijn, voor zover de verwijdering geen aanleiding geeft tot een wijziging van de toestand. Gebruik hiervoor de nodige PBM's: FFP3-mondmasker, wegwerphandschoenen en Tyvec-overall. Gelieve de toelichting achteraan in het asbestattest, met betrekking tot de verwijdermethoden, steeds te raadplegen.

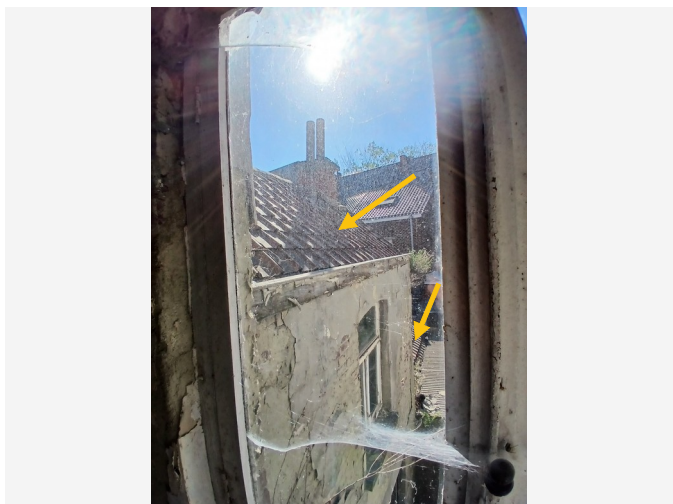
**Reden:** Het onderzoek kan niet uitgevoerd worden binnen de bepalingen van de Welzijnswet

**Uitleg van de asbestdeskundige:** De zolderverdieping van de achterbouw is niet stabiel en dus niet veilig te betreden.

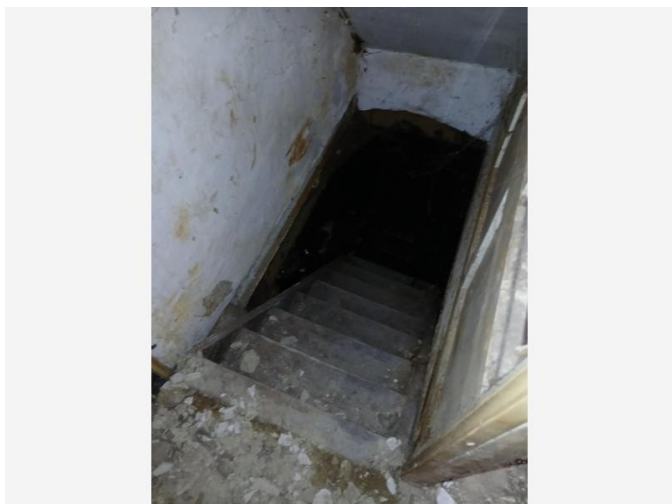
**Reden:** Het onderzoek kan niet uitgevoerd worden binnen de bepalingen van de Welzijnswet

**Uitleg van de asbestdeskundige:** De kelder staat onder water. De opdrachtgever is niet in staat om dit op redelijke termijn op te lossen (zie bewijsdocument).

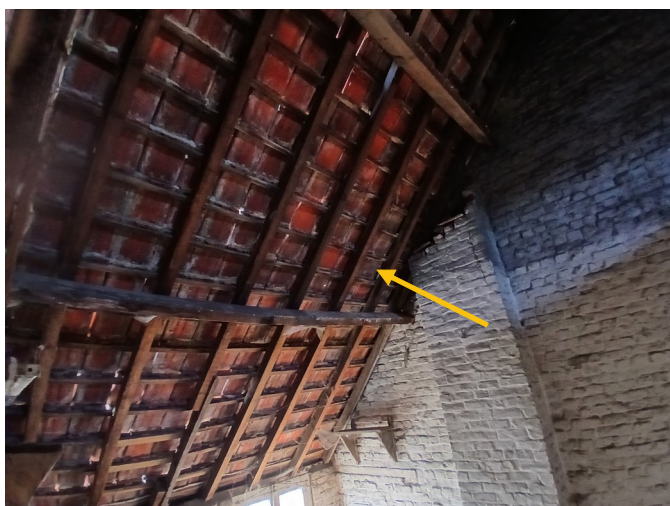
Er is geen onderdak aanwezig. Via de zolder konden de dakpannen rechtstreeks waargenomen worden.

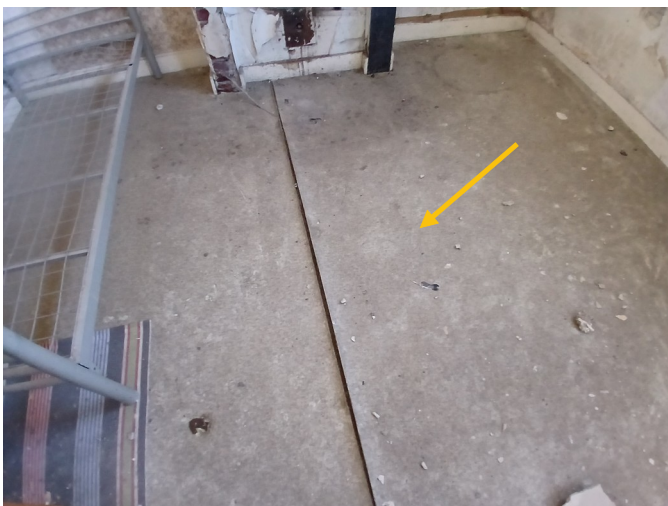
Het vloerzeil op verdieping +1 heeft een jute-onderlaag en is bijgevolg niet asbestverdacht.
