# Asbestinventarisat attest

Adolf Daensstraat 13, 9040 Gent

Attestnummer : 20260618-000374.000

**Niet-asbestveilig**

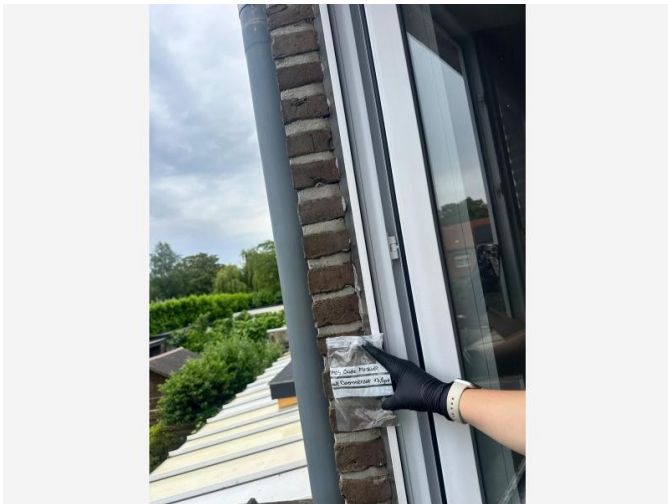
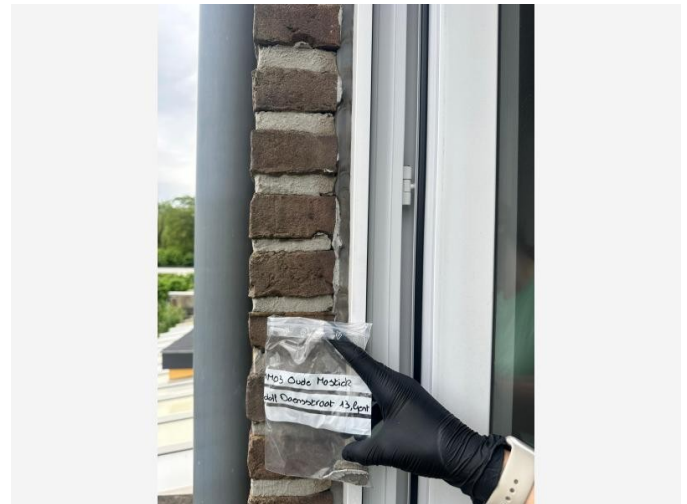
Het asbestmateriaal valt onder de mijlpaal van 2040.

| Eindbeoordeling materiaalrisico | Verhoogd materiaalrisico en/of verhoogde kans op vezelvrijgave |
| Opmerking | Aangezien de mastiek onderhevig is aan de weersomstandigheden, dient verondersteld te worden dat deze op z'n minst matig verweerd zijn. Ook zijn lokale breukvlakken waar te nemen, waardoor lokaal mastiek stukjes kunnen loskomen. |

| Toestand van het materiaal | Matig beschadigd, matig verweerd |

| # | Type | Referentie | Resultaat |
|---|---|---|---|
| 1.1 | Mengmonster | MM03 | Chrysotiel |

| Opmerking | <p>Het buitenschijnwerk oogt vrij recent. Het is duidelijk dat er tijdens renovatiewerken silicone werd gebruikt om de dichting tussen het nieuwe buitenschrijnwerk en de buitenwanden uit te voeren. Deze silicone is niet asbestverdacht. Echter, bij alle ramen zijn opverschillende plekken resten van oude mastiek aanwezig. Deze mastiek is hard en bros en bijgevolg ook asbestverdacht. De asbesthoudendheid van deze toepassing werd onderzocht door middel van staalname.</p> <p>De hoeveelheid is ingeschat op basis van goed vermogen. Deze dienen louter als informatief beschouwd te worden. Dit vormt geen basis voor het doorgeven van hoeveelheden bij prijsvragen van eventuele verbouwingswerken.</p> |

- Zorg voor een veilig beheer. Vermijd het beschadigen van het asbestmateriaal. Controleer de toestand jaarlijks op wijzigingen.
- Sluit de ruimte luchtdicht af en vermijd het betreden van de ruimte.
- Verwijder dit asbestmateriaal zo snel mogelijk. Volg de toestand goed op.

- Eenvoudige handelingen: enkel door erkend asbestverwijderaar  
Mastiek mag niet via eenvoudige handelingen via doe-het-zelf verwijderd worden. Gezien de complexiteit van de verwijderingsprocedure van deze toepassing en de vereiste voorkennis die nodig is om deze mastiek veilig te verwijderen, dient dit te gebeuren door een erkend verwijderaar.

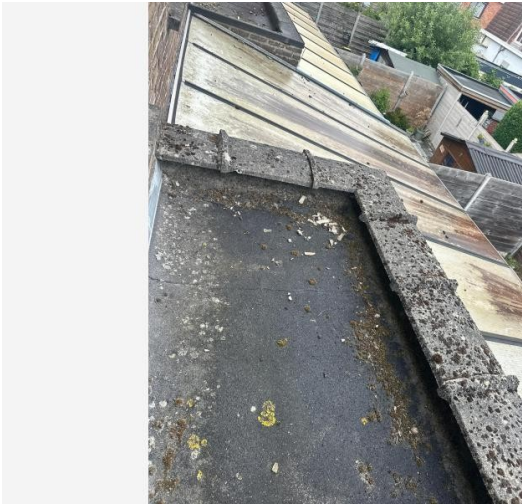
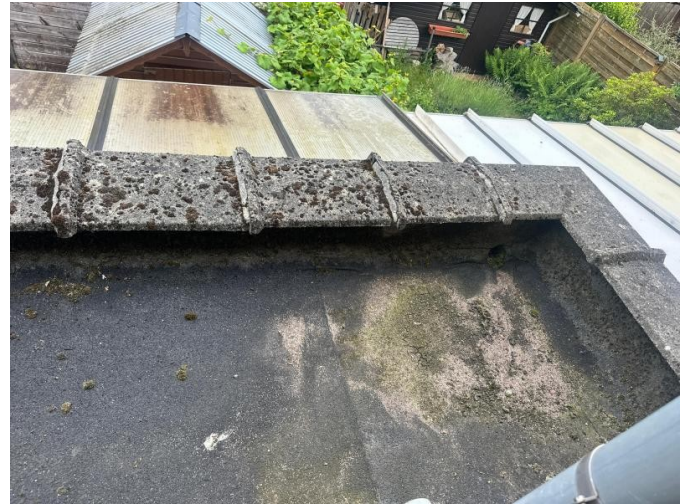
Het asbestmateriaal valt onder de mijlpaal van 2040.

| Eindbeoordeling materiaalarisico | Verhoogd materiaalarisico en/of verhoogde kans op vezelvrijgave |
| Opmerking | Aangezien deze toepassing onderhevig is aan de belgische weersomstandigheden, en wel wat mosvorming optreedt, dient verondersteld te worden dat deze toepassing matig verweerd is. |

| Toestand van het materiaal | Matig beschadigd, matig verweerd |

| Opmerking | <p>De dakbekleding van de keuken is uitgevoerd met roofing. Dit materiaal is een asbestverdacht materiaal. Er werd geen staalname uitgevoerd in functie van het vermijden van potentiële lekschade.</p> <p>De hoeveelheid is ingeschat op basis van goed vermogen. Deze dienen louter als informatief beschouwd te worden. Dit vormt geen basis voor het doorgeven van hoeveelheden bij prijsvragen van eventuele verbouwingswerken.</p> |

- Zorg voor een veilig beheer. Vermijd het beschadigen van het asbestmateriaal. Controleer de toestand jaarlijks op wijzigingen.
- Hemelwater dat afspoelt van asbestcement daken of gevels kan asbestdeeltjes bevatten. Gebruik het enkel voor gesloten circuits (bv. spoelen toiletten). Reinig na het vervangen van het dak of de gevel de dakgoten en regenwaterput of -ton om asbesthoudend sediment of slib te verwijderen
- Voer bijkomende staalname(s) uit.

- Eenvoudige handelingen: enkel door erkend asbestverwijderaar  
Aangezien roofing een hechtgebonden verdachte toepassing is, kan deze verwijderd worden aan de hand van eenvoudige handelingen door een erkend verwijderaar. Ook is het van groot belang om eventuele directe contacten tussen de roofing en binnenruimten eerst volledig af te screenen.

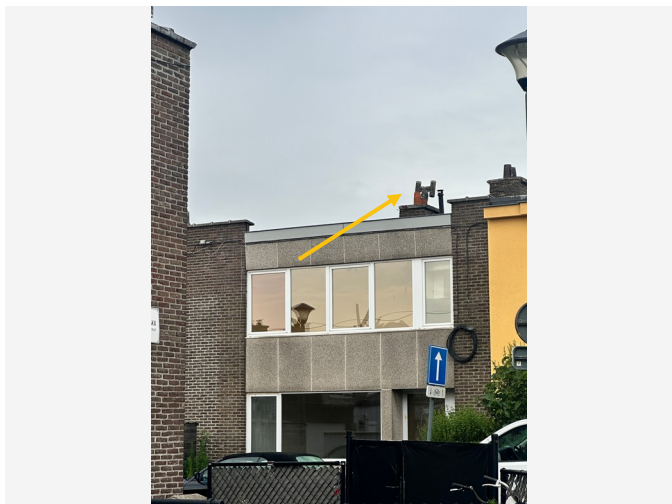
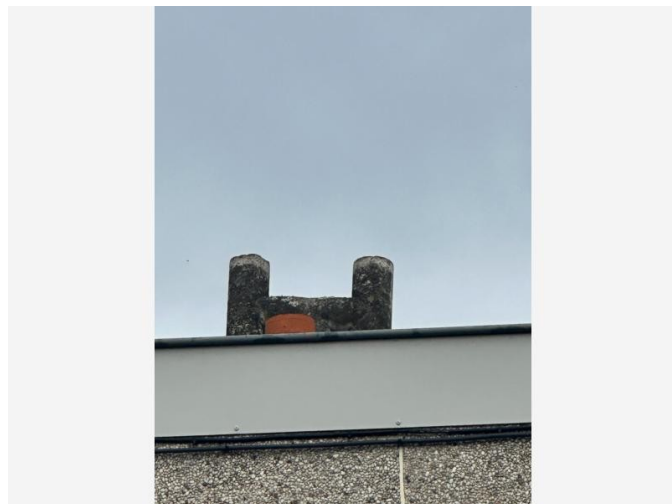
Het asbestmateriaal valt onder de mijlpaal van 2034.

| Eindbeoordeling materiaalrisico | Verhoogd materiaalrisico en/of verhoogde kans op vezelvrijgave |
| Opmerking | Aangezien deze toepassing onderhevig is aan de belgische weersomstandigheden, en wel wat mosvorming optreedt, dient verondersteld te worden dat deze toepassing matig verweerd is. |

| Toestand van het materiaal | Matig beschadigd, matig verweerd |

| Opmerking | <p>Vanop straat is een schoorsteenkap waar te nemen op het dak van de eerste verdieping. Deze kap wordt als asbestverdacht beschouwd op basis van expertise.</p> <p>De hoeveelheid is ingeschat op basis van goed vermogen. Deze dienen louter als informatief beschouwd te worden. Dit vormt geen basis voor het doorgeven van hoeveelheden bij prijsvragen van eventuele verbouwingswerken.</p> |

- Zorg voor een veilig beheer. Vermijd het beschadigen van het asbestmateriaal. Controleer de toestand jaarlijks op wijzigingen.
- Verwijder dit asbestmateriaal zo snel mogelijk. Volg de toestand goed op.
- Voer bijkomende staalname(s) uit.

- Eenvoudige handelingen: mag via doe-het-zelf of door werknemer(s) met opleidingsattest eenvoudige handelingen  
Aangezien asbestcement een hechtgebonden toepassing is, en dit rookgaskanaal in redelijke staat, mag deze zelf verwijderd worden via eenvoudige handelingen. Het correct gebruiken van PBM's is verplicht (FFP3 mondkap, beschermend pak (type 5-6 categorie III)). Ook word aangeraden om de toepassing grondig te bevochtigen zodat asbestvezels kunnen gefixeerd worden vooraleer deze wordt gedemonteerd. Vermijd breken van de toepassing en gebruik in geen geval gemotoriseerde schroevendraaiers/werktuigen met hoge snelheden.
- Eenvoudige handelingen: enkel door erkend asbestverwijderaar

Aangezien deze toepassing op een niet gemakkelijk toegankelijke locatie gelegen is en tevens deel uitmaakt van een HVAC uitrustingssysteem (uiteinde rookkanaal) is het ten eerste aangeraden om deze toepassing door een professional te laten verwijderen die ook kennis heeft over aanpassingen aan HVAC infrastructuur.

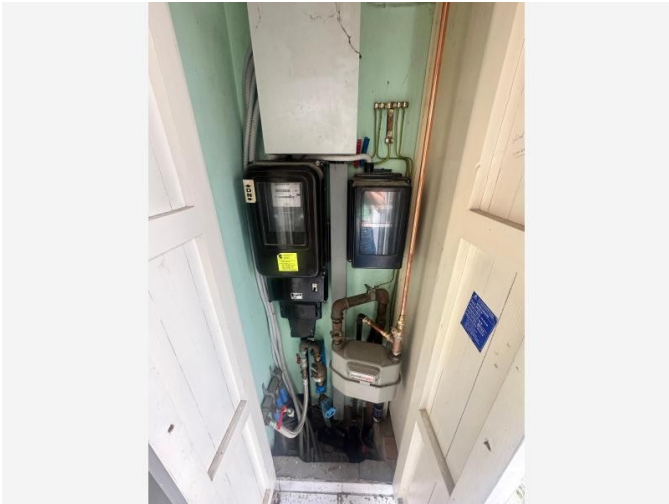
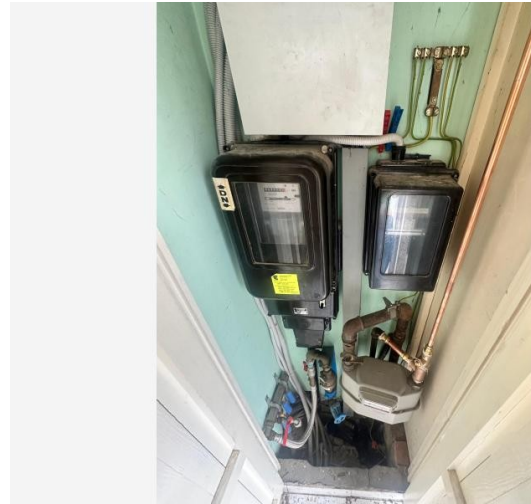
| Opmerking | <p>In de wandkast in de hal zijn elektrische tellers en zekeringen waar te nemen die bestaan uit bakeliet. Dit is een asbestverdachte toepassing. Er kan geen staalname uitgevoerd worden aangezien elektriciteitskasten eigendom zijn van de nutsmaatschappijen en de schade de goede staat waarin deze toepassing zich bevindt zou teniet doen.</p> <p>De hoeveelheid is ingeschat op basis van goed vermogen. Deze dienen louter als informatief beschouwd te worden. Dit vormt geen basis voor het doorgeven van hoeveelheden bij prijsvragen van eventuele verbouwingswerken.</p> |

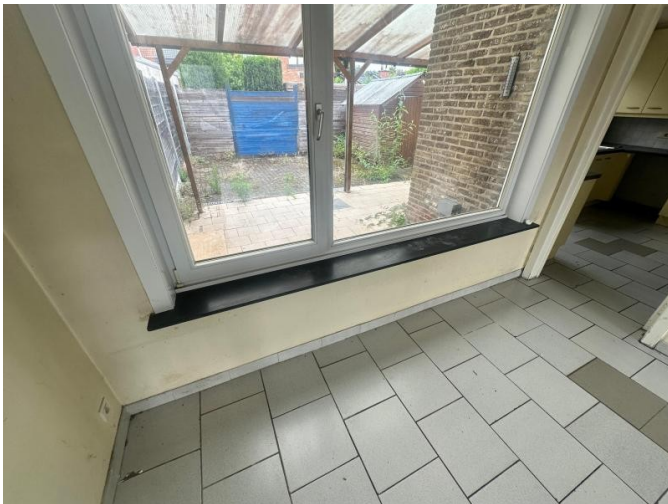
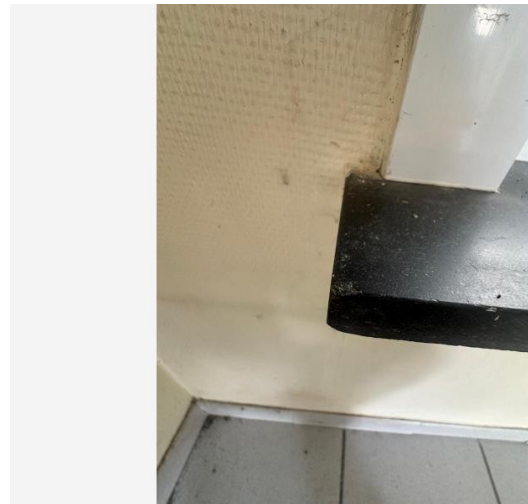
| Opmerking | <p>Alle vensterbanken (muv die in de keuken) bestaan uit massal vensterbanken. Lokaal zijn er beschadigingen aanwezig bij de vensterbanken, waarbij de asbestvezels duidelijk zichtbaar zijn. Omdat er in massal louter Chrysotiel werd gebruikt, kan gesteld worden dat deze toepassing als asbesthoudend is beoordeeld op basis van waarnemingen met het blote oog.</p> <p>De hoeveelheid is ingeschat op basis van goed vermogen. Deze dienen louter als informatief beschouwd te worden. Dit vormt geen basis voor het doorgeven van hoeveelheden bij prijsvragen van eventuele verbouwingswerken.</p> |

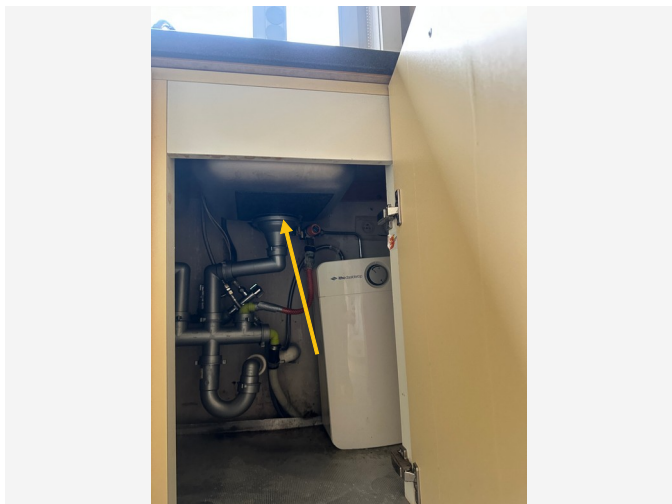
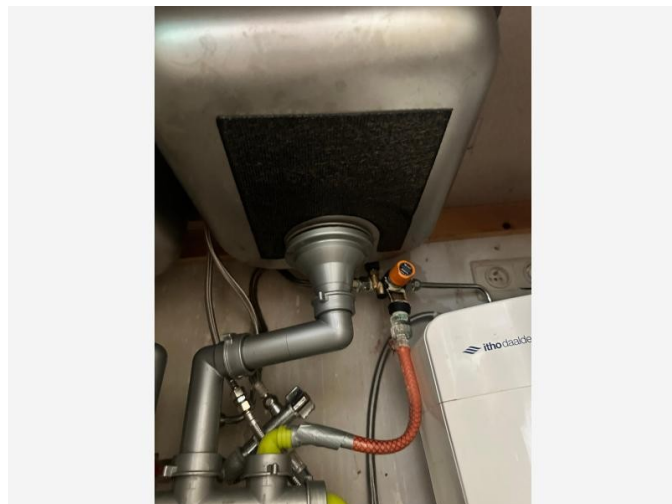
| Opmerking | <p>Aan de onderkant van de wasbakken in de keuken is een anti-druipsticker terug te vinden. Dit is een sticker gemaakt van bitumen, waardoor dit een asbestverdachte toepassing is. De sticker is in zeer goede staat, waardoor er geen staalname werd uitgevoerd daar dit het blootstellingsrisico kan vergroten.</p> <p>De hoeveelheid is ingeschat op basis van goed vermogen. Deze dienen louter als informatief beschouwd te worden. Dit vormt geen basis voor het doorgeven van hoeveelheden bij prijsvragen van eventuele verbouwingswerken.</p> |

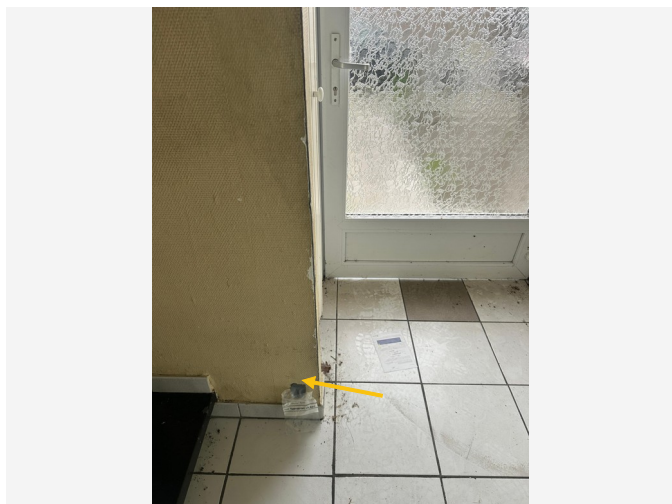
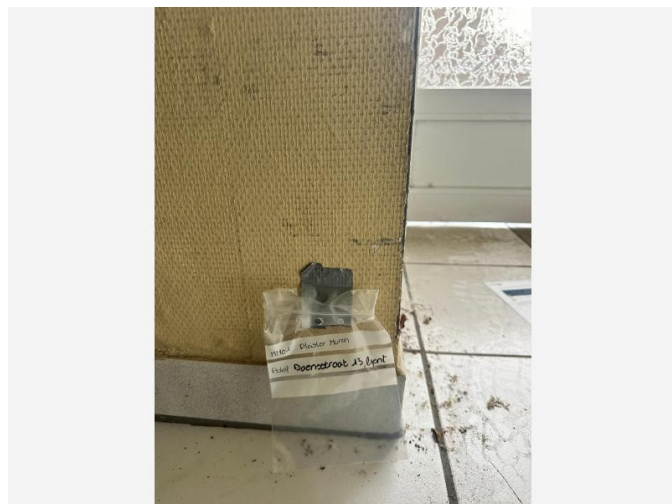
## Fiche 19: Pleister muren

Geen asbest

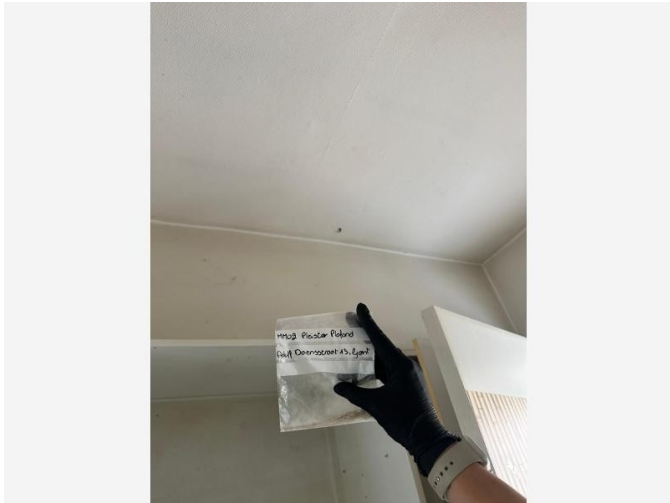
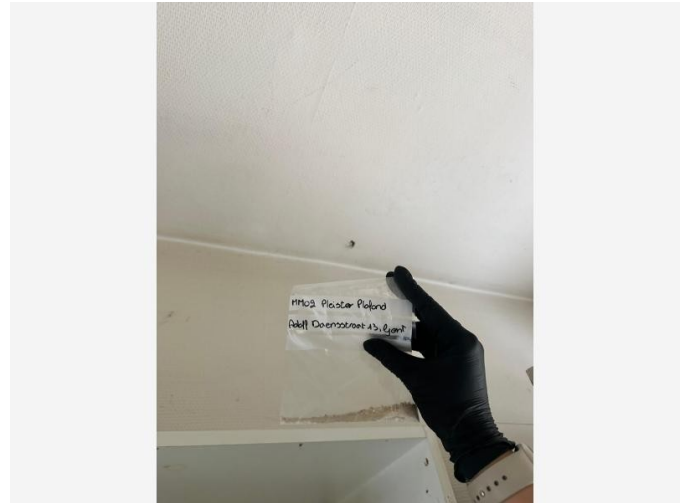
## Fiche 20: Pleister plafond

Geen asbest

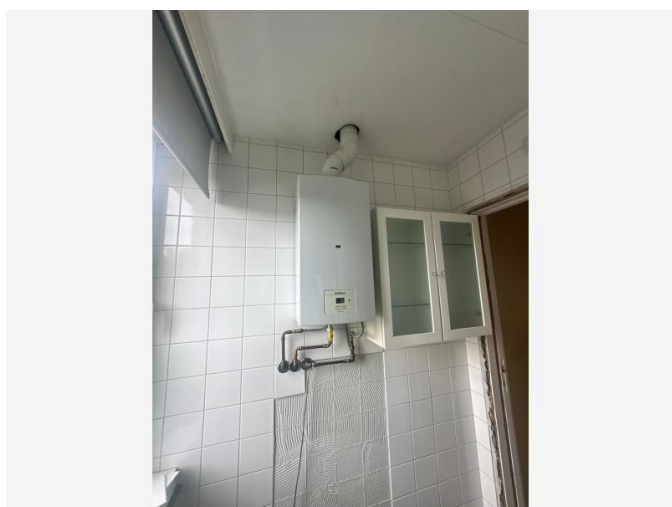
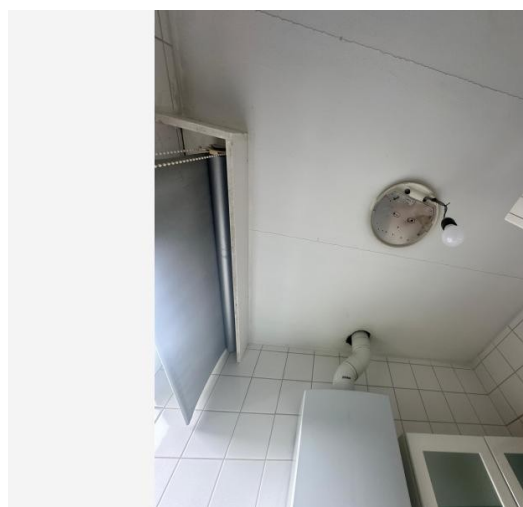
## Fiche 24: Nieuwe ketel

| Beschrijving | Notitie | Terug te vinden op plannen |
|---|---|---|
| Fiche 24: Nieuwe ketel | In de badkamer is een nieuwe ketel aanwezig. Er kan besloten worden dat deze geen asbestverdachte pakkingen bevat. | Plan 1.3: Eerste verdieping |

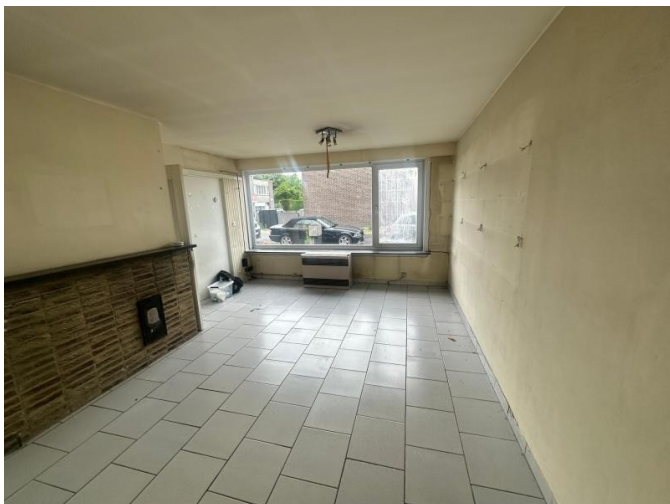
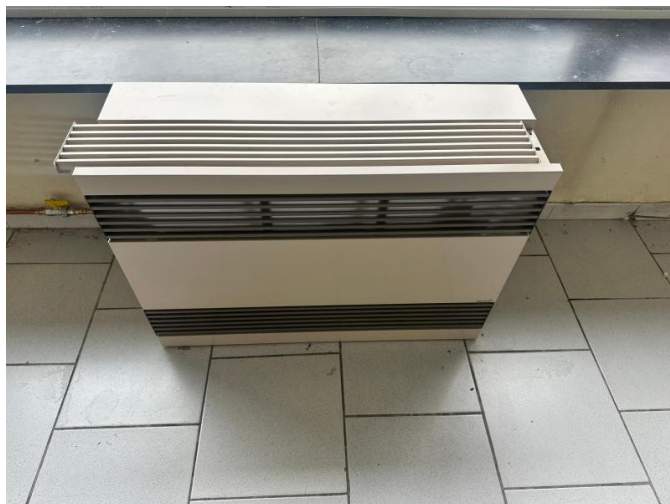
## Fiche 26: Oude radiatoren

| Beschrijving | Notitie | Terug te vinden op plannen |
|---|---|---|
| Fiche 26: Oude radiatoren | In de woning zijn oude radiatoren aanwezig. Deze bevatten mogelijks asbesthoudende pakkingen. | Plan 1.2: Gelijkvloers<br>Plan 1.3: Eerste verdieping |
