# Asbestinventarisatetest

De Guchteneërestraat 24, 9050 Gent

Attestnummer : 20260725-000053.000

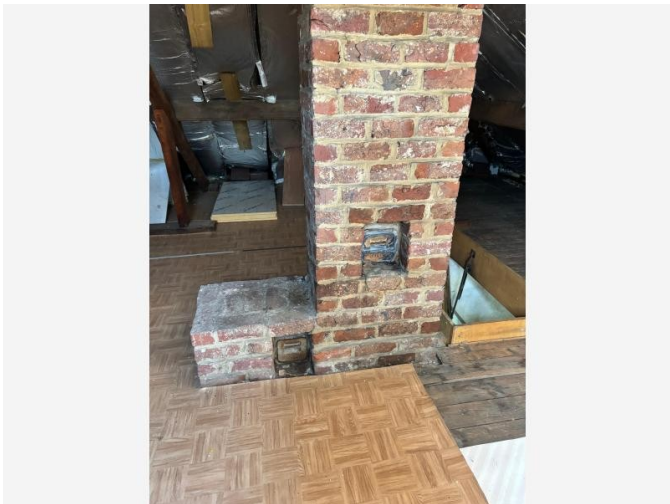
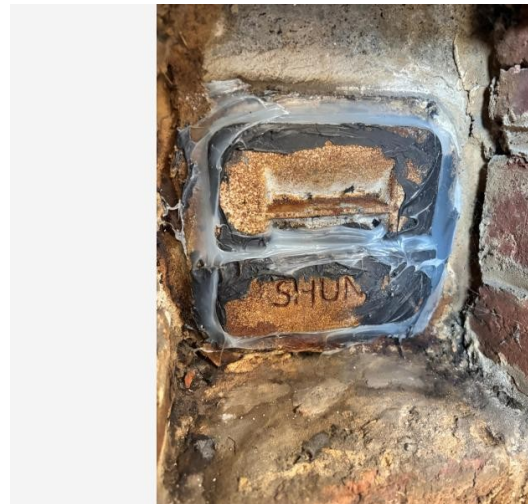
Het asbestmateriaal valt onder de mijlpaal van 2040.

Zorgvuldig beheren

| Eindbeoordeling materiaalarisico | Laag materiaalarisico en/of verlaagde kans op vezelvrijgave |
| Opmerking | <p>Crodidoliet is een aanname bij gebrek aan staalname.</p> <p>Een staalname kan een andere asbestsoort met zich meebrengen en de risico beoordelig beïnvloeden.</p> <p>de staat is relatief goed langs de buitenzijde. mogelijks de binnezijde meer verweerd. maar dat kon niet worden na gekeken.</p> |

| Asbestsoort (vezeltype) | Crocidoliet aanwezig |
| Toestand van het materiaal | Onbeschadigd, niet verweerd |

- Zorg voor een veilig beheer. Vermijd het beschadigen van het asbestmateriaal. Controleer de toestand jaarlijks op wijzigingen.
- Voer bijkomende staalname(s) uit.

- Eenvoudige handelingen: mag via doe-het-zelf of door werknemer(s) met opleidingsattest eenvoudige handelingen  
Roetluik zelf is los en kan men eenvoudig dubbel verpakt afvoeren .  
De houder van het luik is ingemetst en kan worden verwijderd door overmaats boren.  
Als dit materiaal verwijderd kan worden zonder het te breken, te beschadigen , dan mag met dit met eenvoudige handelingen.  
Vermijd stofvorming en stofverspreiding op elk moment van de werken. Bevochtig of fixeet het

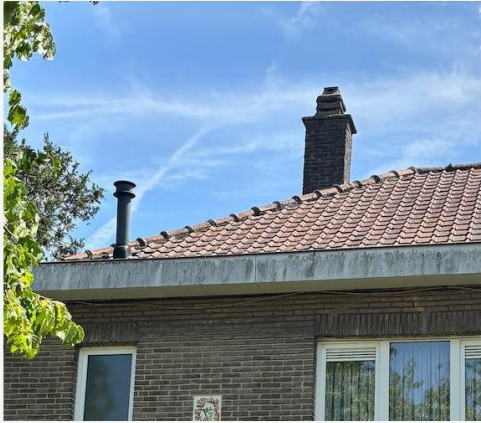
**Reden:** Het te onderzoeken materiaal situeert zich hoger dan 3,50 m te rekenen vanaf een veilige ondergrond

**Uitleg van de asbestdeskundige:** Het rookgaskanaal

| (Asbest)materiaal | Rookgaskanaal |
| Karakterisatie | Asbest (verdacht) |

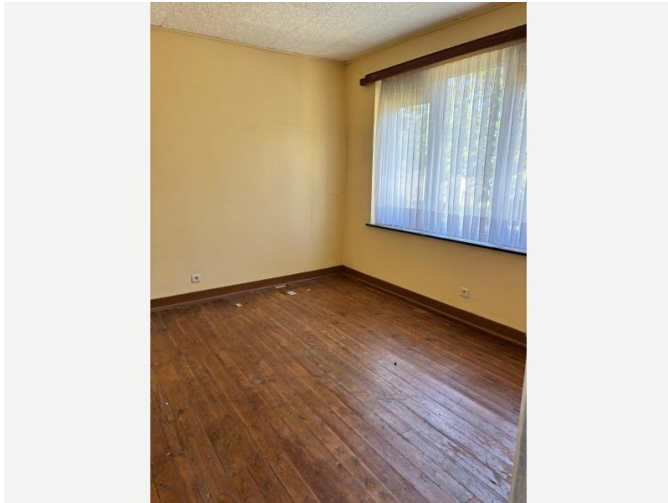
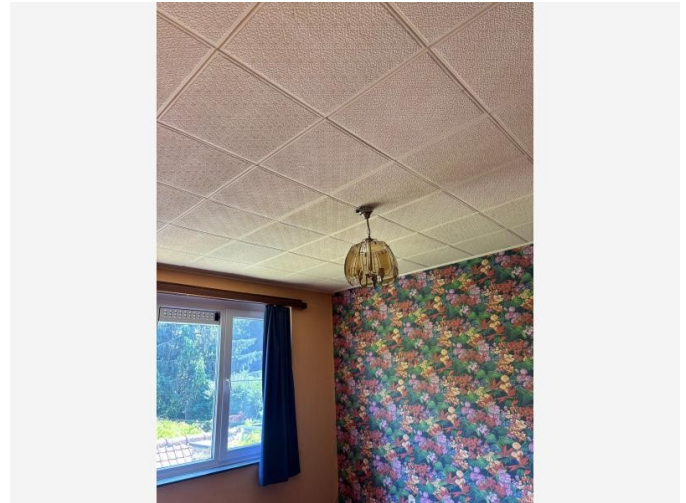
plafond is "vals" - plafondtegels / houtvezels

plafondtegels / houtvezel bevatten geen asbest.

maar er kan geen uitspraak worden gedaan over achterliggende ruimte of materialen ( deze zijn niet waarneembaar)

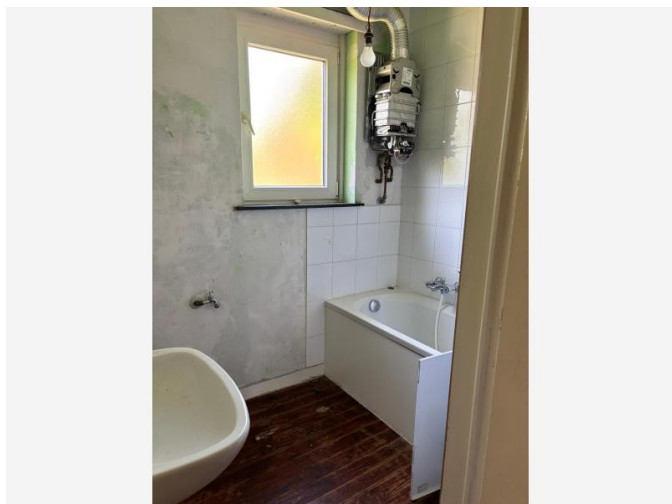
Waarschijnlijk bevindt er zich lijm achter deze tegels, niet te bemonsteren zonder destructief onderzoek

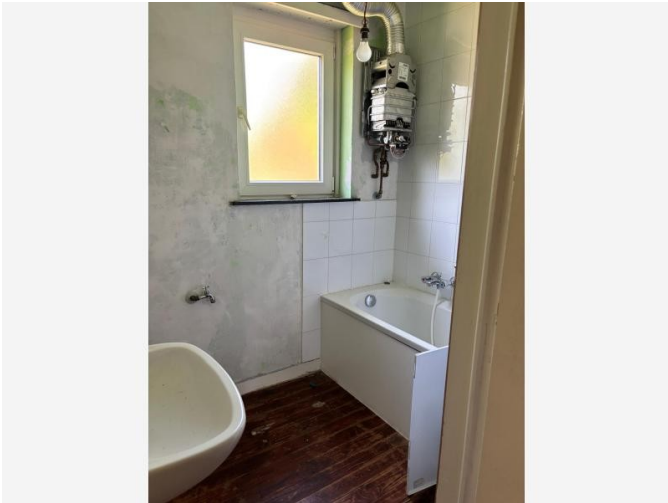
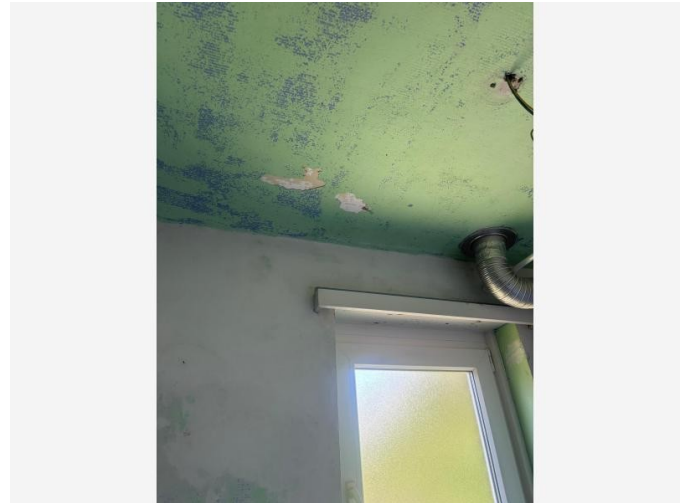
## Fiche 6: Pleister plafond / bdk

Geen asbest

| # | Type | Referentie | Resultaat |
|---|---|---|---|
| 6.1 | Puntmonster | MM04 | Geen asbest |

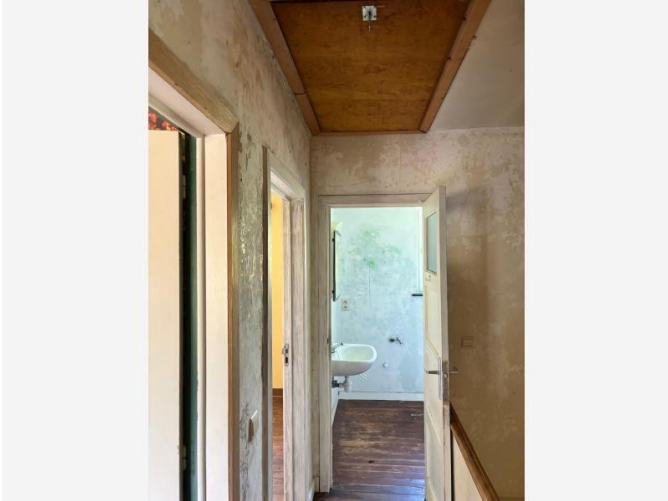
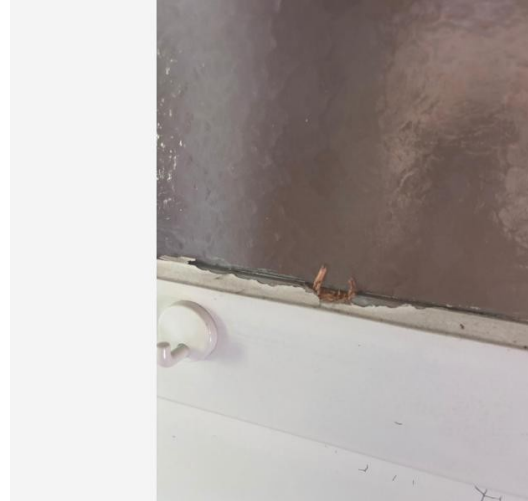
Geen asbest

| # | Type | Referentie | Resultaat |
|---|---|---|---|
| 7.1 | Puntmonster | MM06 | Geen asbest |

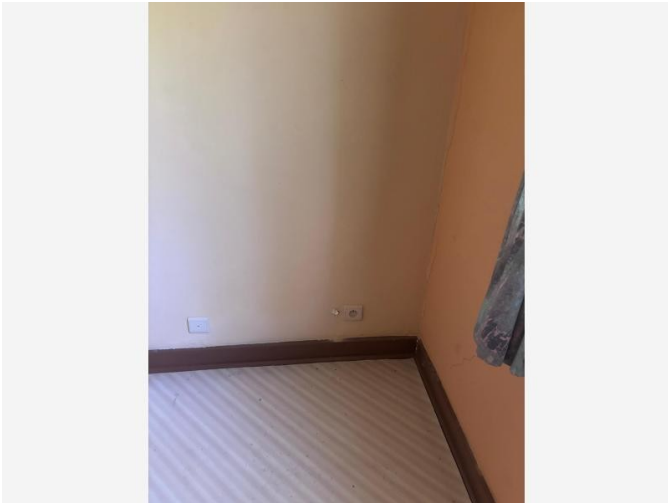
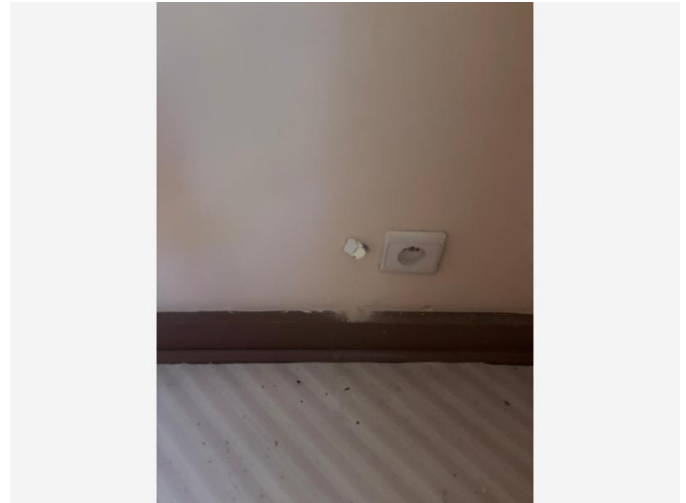
## Fiche 8: Pleister wand / slpk 1

Geen asbest

| # | Type | Referentie | Resultaat |
|---|---|---|---|
| 8.1 | Puntmonster | MM05 | Geen asbest |

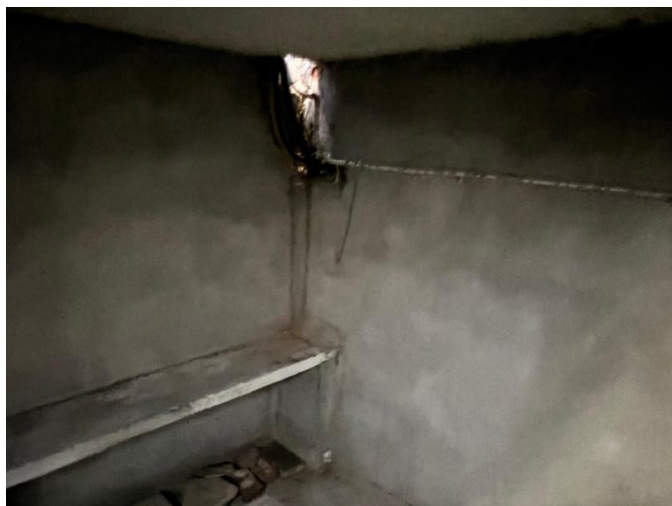
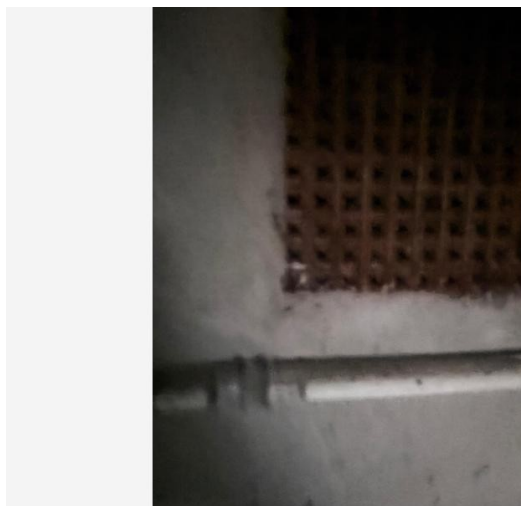
Geen asbest

| # | Type | Referentie | Resultaat |
|---|---|---|---|
| 9.1 | Puntmonster | MM02 | Geen asbest |

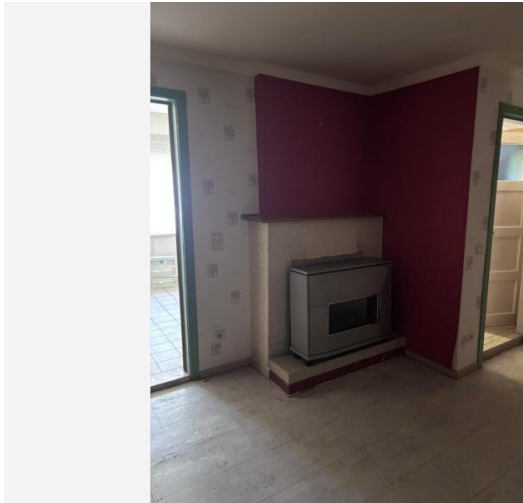
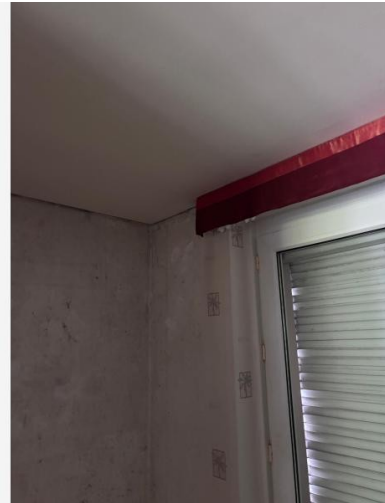
Geen asbest

| # | Type | Referentie | Resultaat |
|---|---|---|---|
| 10.1 | Puntmonster | MM03 | Geen asbest |

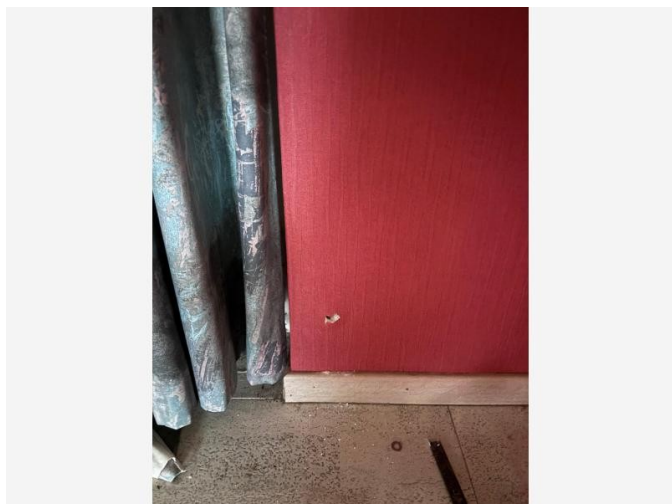
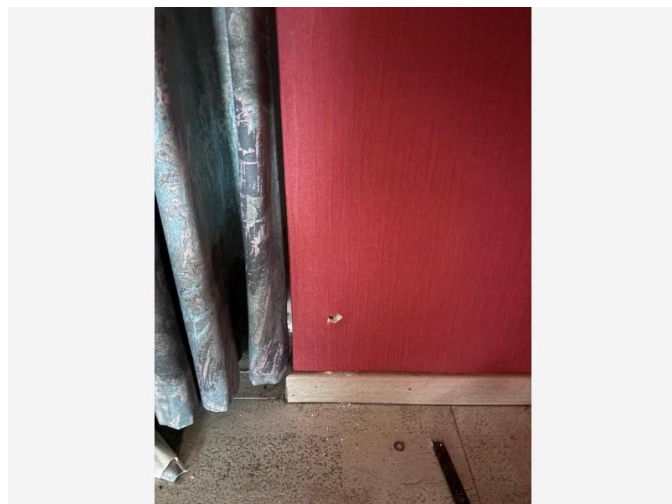
Geen asbest

| # | Type | Referentie | Resultaat |
|---|---|---|---|
| 11.1 | Puntmonster | MM01 | Geen asbest |

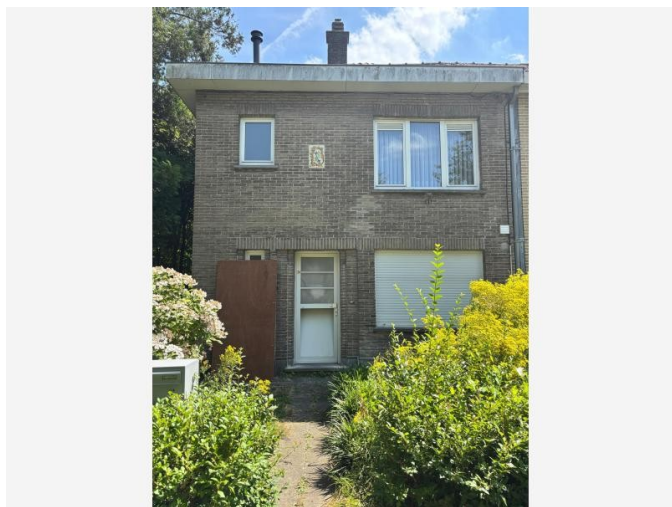
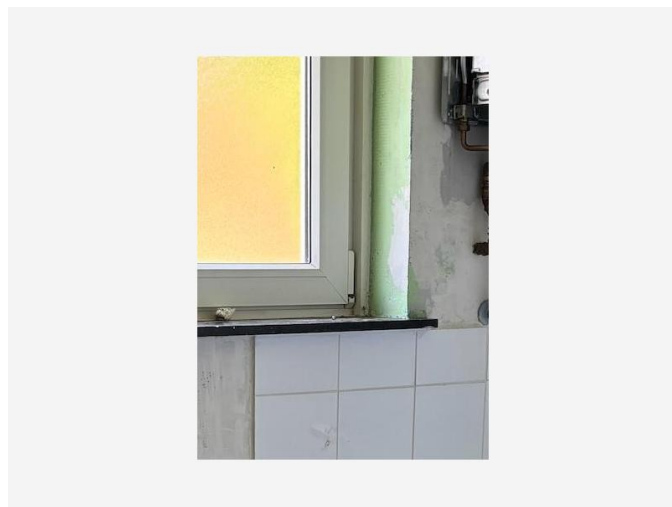
### Fiche 12: Ramen met soepele kit IP2

| Beschrijving | Notitie | Terug te vinden op plannen |
|---|---|---|
| Fiche 12: Ramen met soepele kit IP2 | Ramen zijn van een recent bouwjaar. kit is soepel en/of met rubbers | Plan 1.2: Gelijkvloers<br>Plan 1.3: Verdieping 1 |

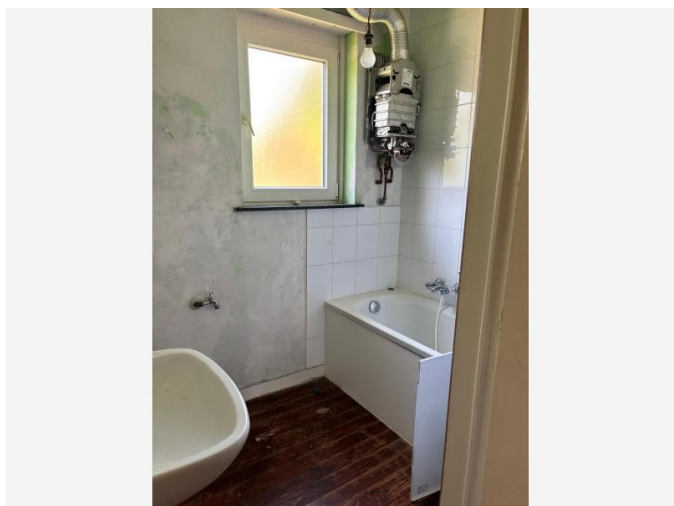
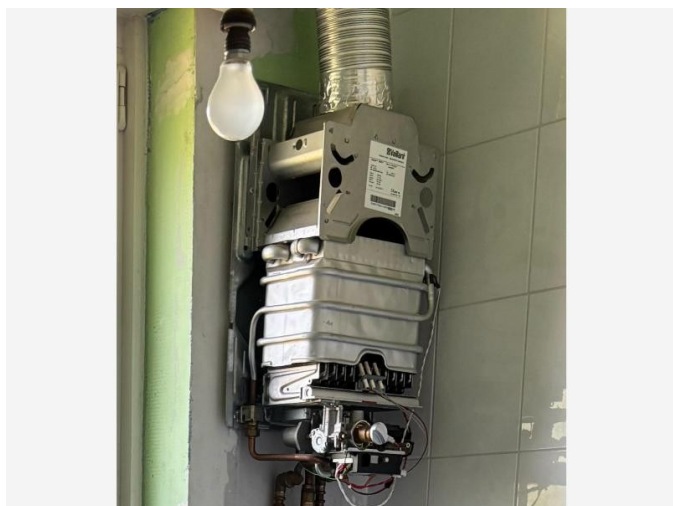
## Fiche 14: Recente cv-ketel IP2

| Beschrijving | Notitie | Terug te vinden op plannen |
|---|---|---|
| Fiche 14: Recente cv-ketel IP2 | Cv-ketel is van een recent bouwjaar en volgens de literatuur bevat deze geen asbest . | Plan 1.3: Verdieping 1 |

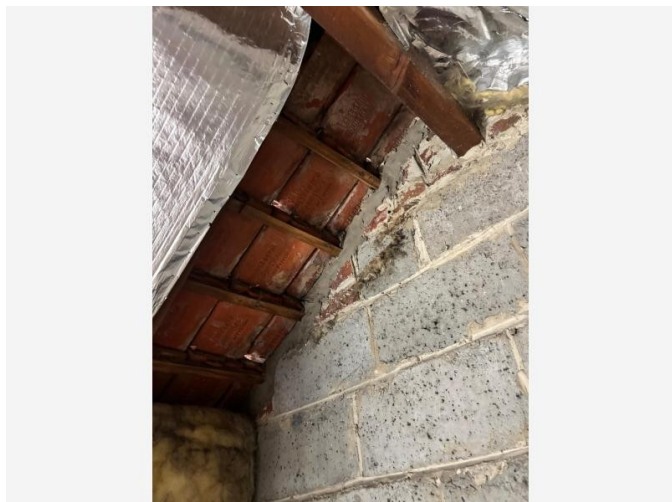
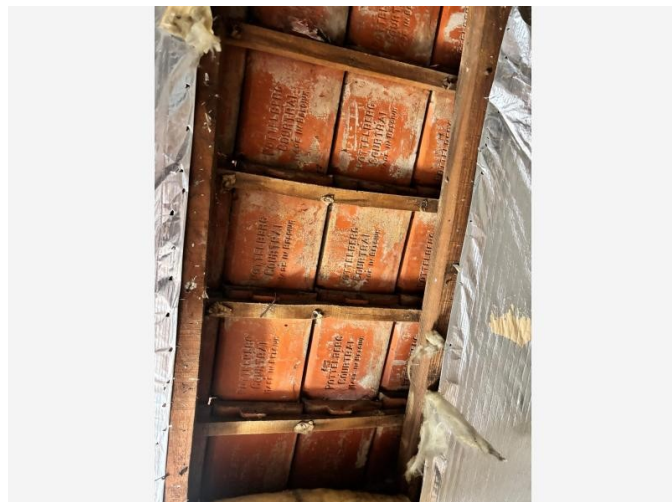
### Fiche 17: Geen onderdak aanwezig IP2

| Beschrijving | Notitie | Terug te vinden op plannen |
|---|---|---|
| Fiche 17: Geen onderdak aanwezig IP2 | Er is geen onderdak gevonden binnen dit inspectiegebied. | Plan 1.4: Zolder/ Dak |
