# Asbestinventarisatattest

Zwijnaardsesteenweg 685, 9000 Gent

Attestnummer : 20260725-000078.000

Uitgegeven op : 25.07.2026

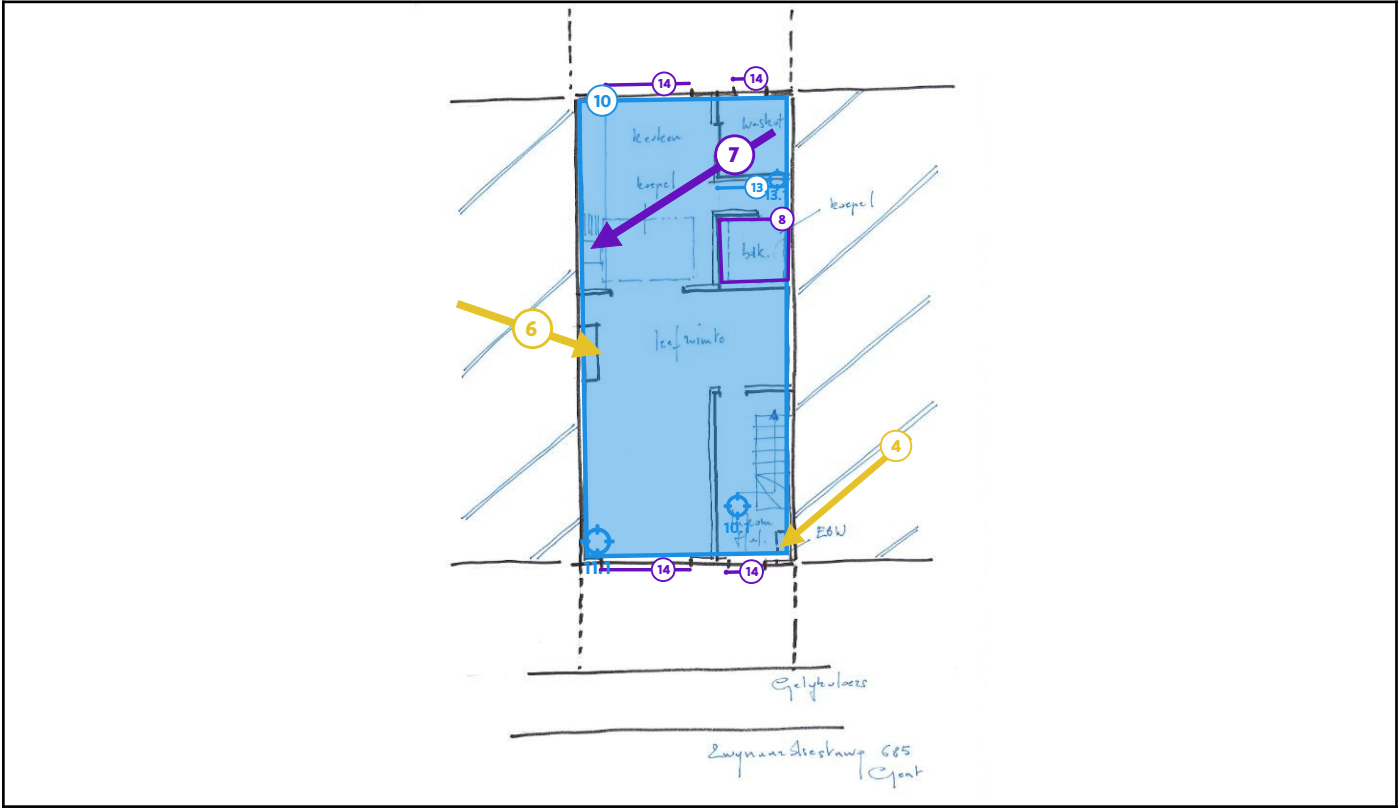
# Plan 1.1: Gelijkvloers

| Beschrijving | Type | Actie |
|---|---|---|
| 4. Bakeliet tellerkast en/of plonskasten IP 2. | Asbestmateriaal | Zorgvuldig beheren |
| 6. Roetluik in asbestcement gelijkvloers IP2 | Asbestmateriaal | Zorgvuldig beheren |

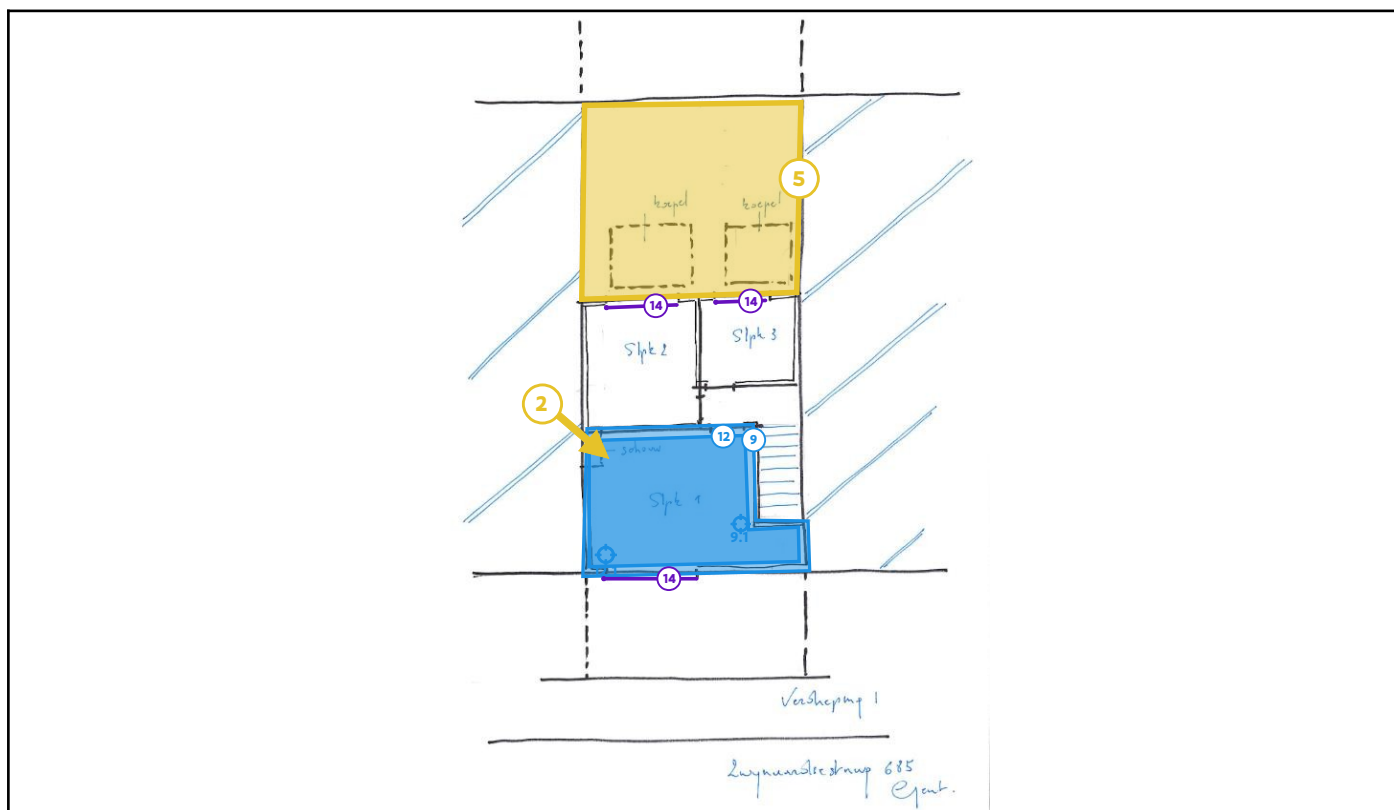
## Plan 1.2: Verdieping 1

| Beschrijving | Type | Actie |
|---|---|---|
| 2. Roetluik in asbestcement IP2 - verdieping 1 | Asbestmateriaal | Zorgvuldig beheren |
| 5. Roofing (zonder staalname) ip2 | Asbestmateriaal | Zorgvuldig beheren |

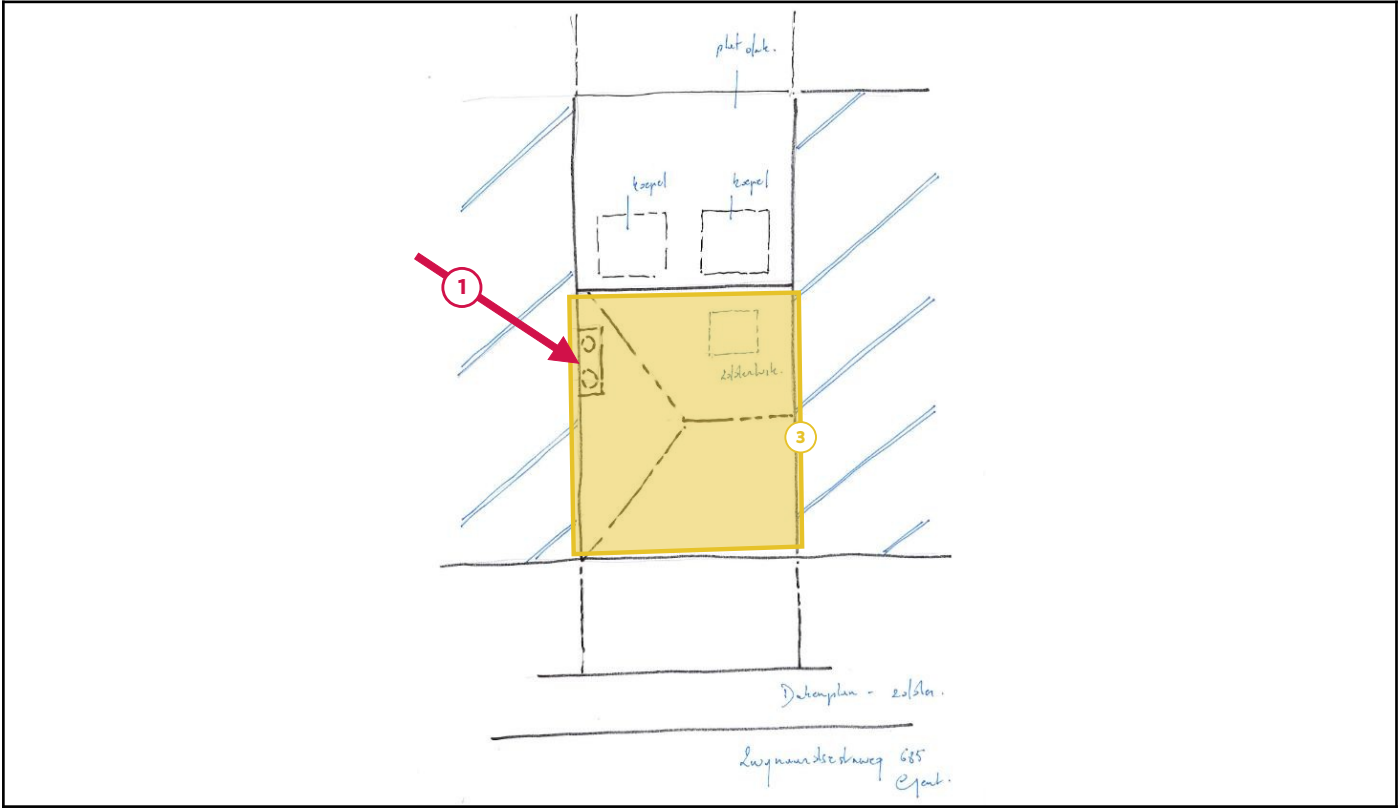
# Plan 1.3: Zolder / dakenplan

| Beschrijving | Type | Actie |
|---|---|---|
| 1. Rookgaskanaal uit asbestcement IP2 | Asbestmateriaal | Dringend verwijderen |
| 3. Menuiserie plaat onderdak IP2 | Asbestmateriaal | Zorgvuldig beheren |

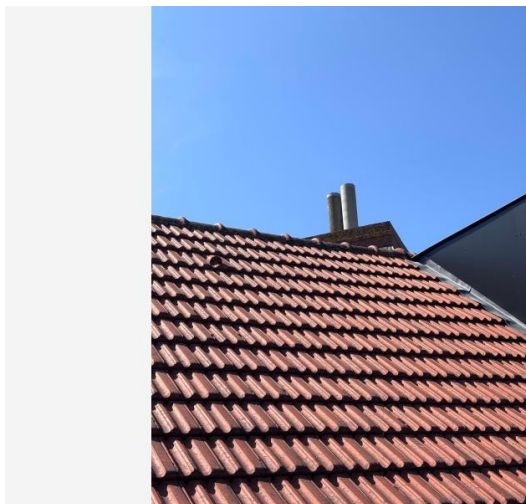
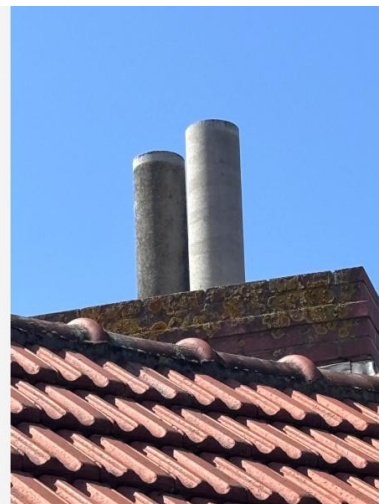
Het asbestmateriaal valt onder de mijlpaal van 2034.

**Dringend verwijderen**

houdt de schouw dicht indien dat technisch mogelijk is, zo voorkomt u binnenluchtstromen. en vermijd u de verspreiding van vezels.

| Eindbeoordeling materiaalrisico | Hoog materiaalrisico en/of hoge kans op vezelvrijgave |
| Opmerking | <p>Door bemossing is dit in de categorie Matig beschadigd, matig verweerd. er is verboden deze te ontmossen of schoon te maken met hogedruk reiniger en/of borstels.</p> <p>Crocidoliet is een aanname bij gebrek aan staalname.</p> <p>Een staalname kan een andere asbestsoort met zich meebrengen en de risico beoordelig beïnvloeden</p> <p>Deze zorgen voor een niet-asbestveilige toestand</p> |

| Toestand van het materiaal | Matig beschadigd, matig verweerd |

- Zorg voor een veilig beheer. Vermijd het beschadigen van het asbestmateriaal. Controleer de toestand jaarlijks op wijzigingen.
- Voer bijkomende staalname(s) uit.

- Eenvoudige handelingen: mag via doe-het-zelf of door werknemer(s) met opleidingsattest eenvoudige handelingen  
Door aannemer met opleidingsattest eh door grote oppervlakte en verwerking. Door lastige verlijming/ingemetst of ingebetoneerd is dit een lastige toepassing om in zijn geheel zonder breuken te verwijderen .

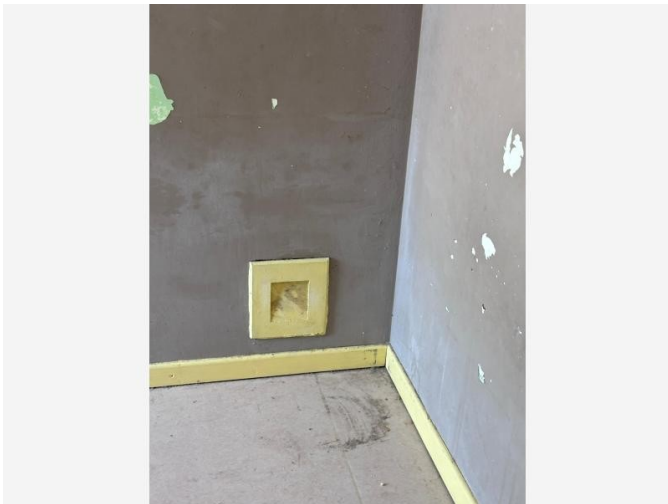
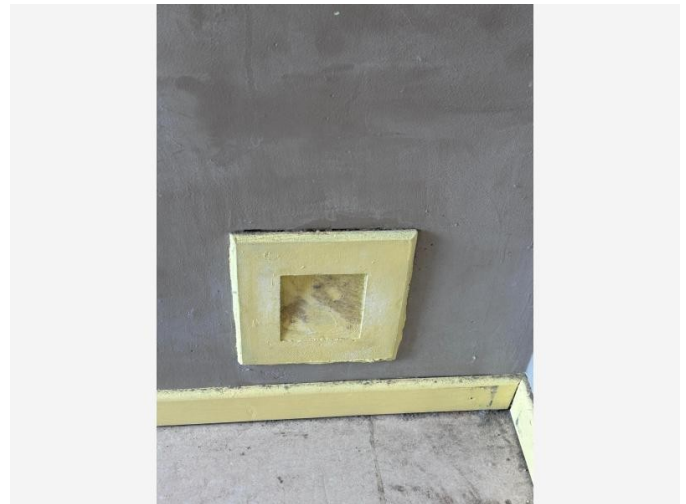
Het asbestmateriaal valt onder de mijlpaal van 2040.

Zorgvuldig beheren

| Eindbeoordeling materiaalrisico | Laag materiaalrisico en/of verlaagde kans op vezelvrijgave |
| Opmerking | <p>Crodidoliet is een aanname bij gebrek aan staalname.</p> <p>Een staalname kan een andere asbestsoort met zich meebrengen en de risico beoordeleg beinvloeden.</p> <p>de staat is relatief goed langs de buitenzijde. mogelijks de binnezijde meer verweerd. maar dat kon niet worden na gekeken.</p> |

| Toestand van het materiaal | Onbeschadigd, niet verweerd |

- Zorg voor een veilig beheer. Vermijd het beschadigen van het asbestmateriaal. Controleer de toestand jaarlijks op wijzigingen.
- Voer bijkomende staalname(s) uit.

- Eenvoudige handelingen: mag via doe-het-zelf of door werknemer(s) met opleidingsattest eenvoudige handelingen  
Roetluik zelf is los en kan men eenvoudig dubbel verpakt afvoeren .  
De houder van het luik is ingemetst en kan worden verwijderd door overmaats boren.  
Als dit materiaal verwijderd kan worden zonder het te breken, te beschadigen , dan mag met dit met eenvoudige handelingen.  
Vermijd stofvorming en stofverspreiding op elk moment van de werken. Bevochtig of fixeer het

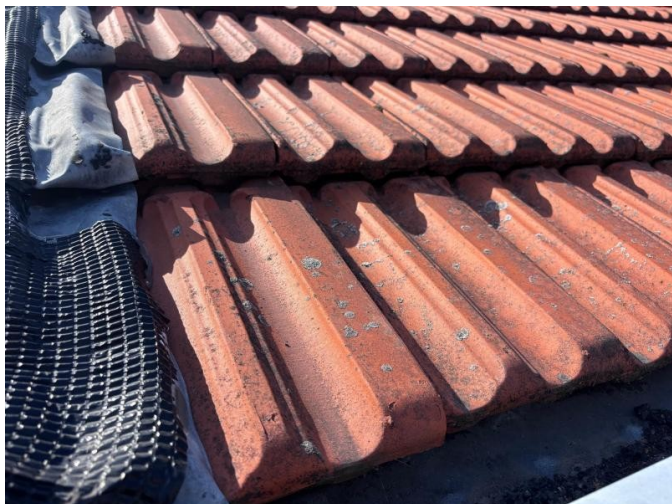
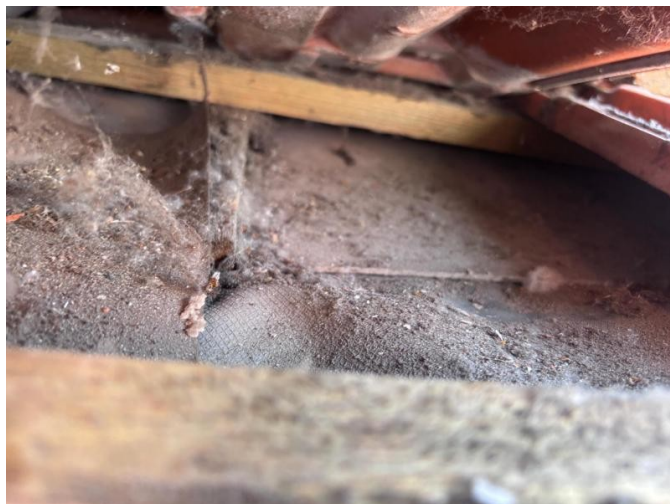
Het asbestmateriaal valt onder de mijlpaal van 2040.

Zorgvuldig beheren

| Opmerking | <p>Toestand van het materiaal : het bouwjaar verraad immers dat het materiaal niet nieuw is , de aannahme is dan ook Licht beschadigd, licht verweerd.</p> <p>Crocidoliet is een aannahme bij gebrek aan staalname.</p> <p>Een staalname kan een andere asbestsoort met zich meebrengen en de risico beoordeelig beïnvloeden.</p> <p>Langs de buitenzijde liggen er pannen op langs de binnen zijde is het afgewerkt</p> |

- Zorg voor een veilig beheer. Vermijd het beschadigen van het asbestmateriaal. Controleer de toestand jaarlijks op wijzigingen.
- Voer bijkomende staalname(s) uit.

- Eenvoudige handelingen: mag via doe-het-zelf of door werknemer(s) met opleidingsattest eenvoudige handelingen  
dit laat u best aan een aannemer met opleidingsattest EH.

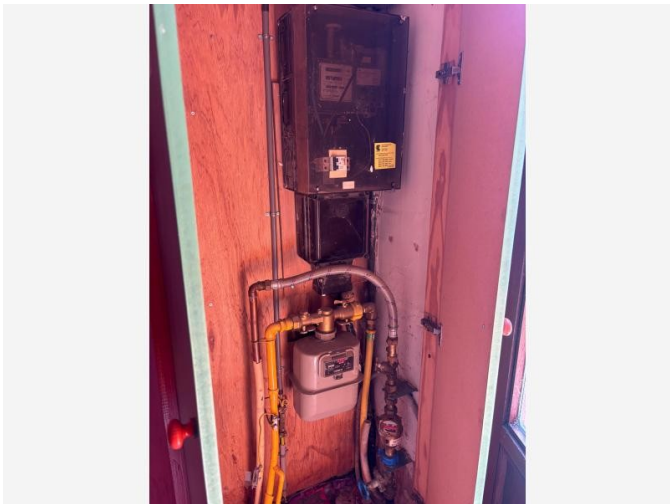
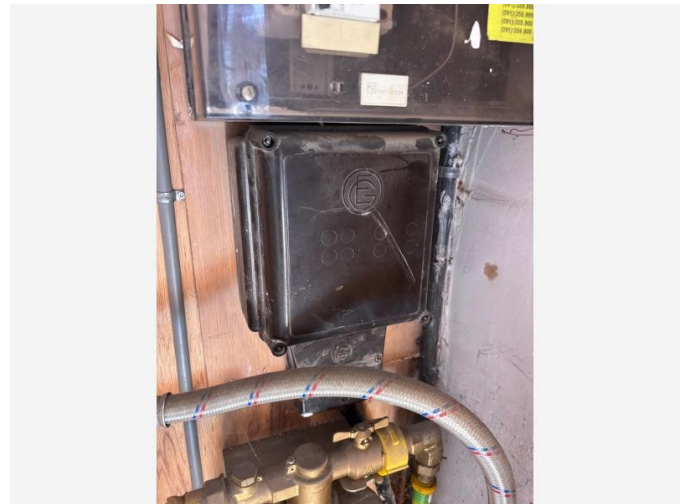
| Opmerking | <p>Deze oppervlakte is niet gemeten maar eerder symbolisch voor alle aanwezige kasten.</p> <p>Opgelet kasten kunnen prive-eigendom zijn maar behoren meestal toe aan de nutsvoorzieningsmaatschappij.</p> |

- Eenvoudige handelingen: mag via doe-het-zelf of door werknemer(s) met opleidingsattest eenvoudige handelingen  
Bij het verwijderen van oude bakeliet, is het belangrijk om strikt veiligheidsmaatregelen te volgen. Bakeliet zelf kan asbest bevatten. Als dit materiaal verwijderd kan worden zonder het te breken, te beschadigen, dan mag met dit  
met eenvoudige handelingen.  
Vermijd stofvorming en stofverspreiding op elk moment van de werken. Bevochtig of fixeer het materiaal.

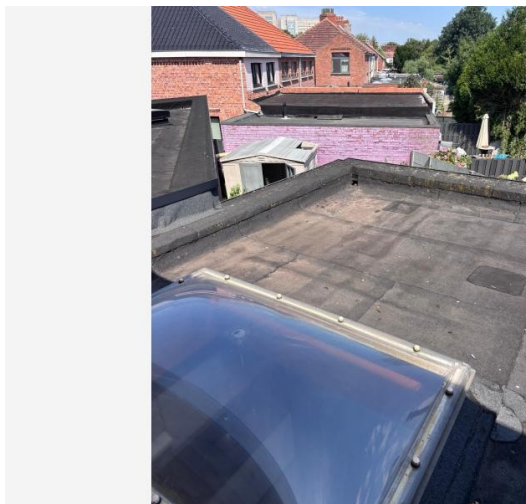
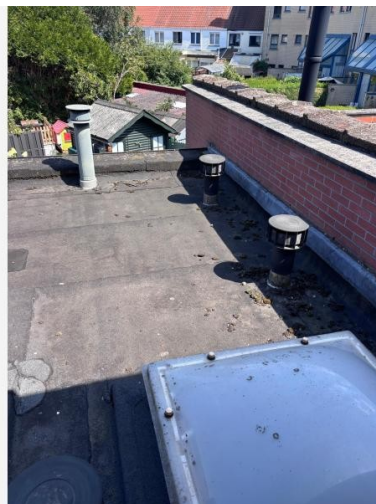
| Opmerking | <p>De oppervlakte is een beredeneerde schatting - waaraan geen rechten worden verleend.</p> <p>Er werd geen staal genomen om geen lekken te veroorzaken. Opdrachtgever begrijpt dat daarom moet worden aangenomen dat deze toepassing asbest bevat, tot tegendeel wordt bewezen .</p> <p>Ook de kans op lekken maakt dat een staalname niet evident was zonder schade aan te richten</p> |

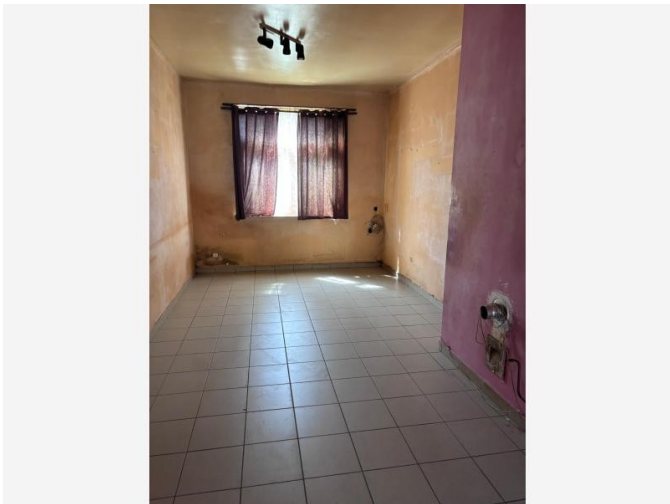
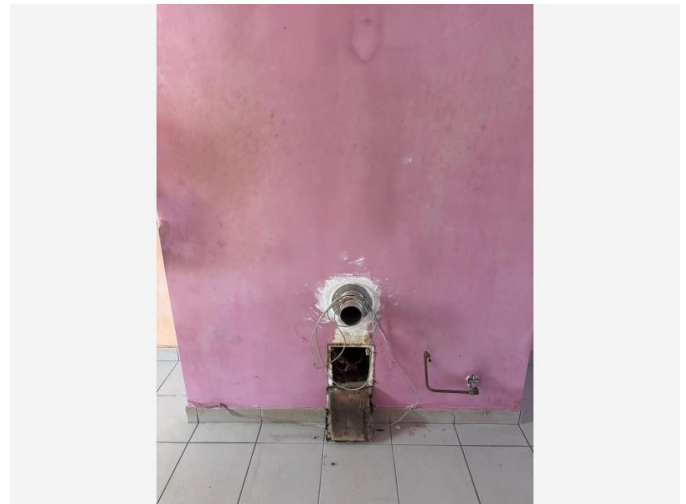
| Opmerking | <p>Crodidoliet is een aanname bij gebrek aan staalname.</p> <p>Een staalname kan een andere asbestsoort met zich meebrengen en de risico beoordelig beïnvloeden.</p> <p>de staat is relatief goed langs de buitenzijde. mogelijks de binnezijde meer verweerd. maar dat kon niet worden na gekeken.</p> |

| Opmerking | <p>Het gewicht is een benadering en is louter symbolisch - er worden geen rechten verleend aan dit gewicht.</p> <p>Als hier een stuk van wordt genomen verliest het roetluik zijn semi-luchtdicht karakter</p> |

- Eenvoudige handelingen: mag via doe-het-zelf of door werknemer(s) met opleidingsattest eenvoudige handelingen  
Roetluik zelf is los en kan men eenvoudig dubbel verpakt afvoeren .  
De houder van het luik is ingemetst en kan worden verwijderd door overmaats boren.  
Als dit materiaal verwijderd kan worden zonder het te breken, te beschadigen , dan mag met dit met eenvoudige handelingen.  
Vermijd stofvorming en stofverspreiding op elk moment van de werken. Bevochtig of fixeer het
