Asbestinventarisatetest

Warandemolen 4, 9890 Gavere

Attestnummer : 20231214-000461.000

Uitgegeven op : 14.12.2023

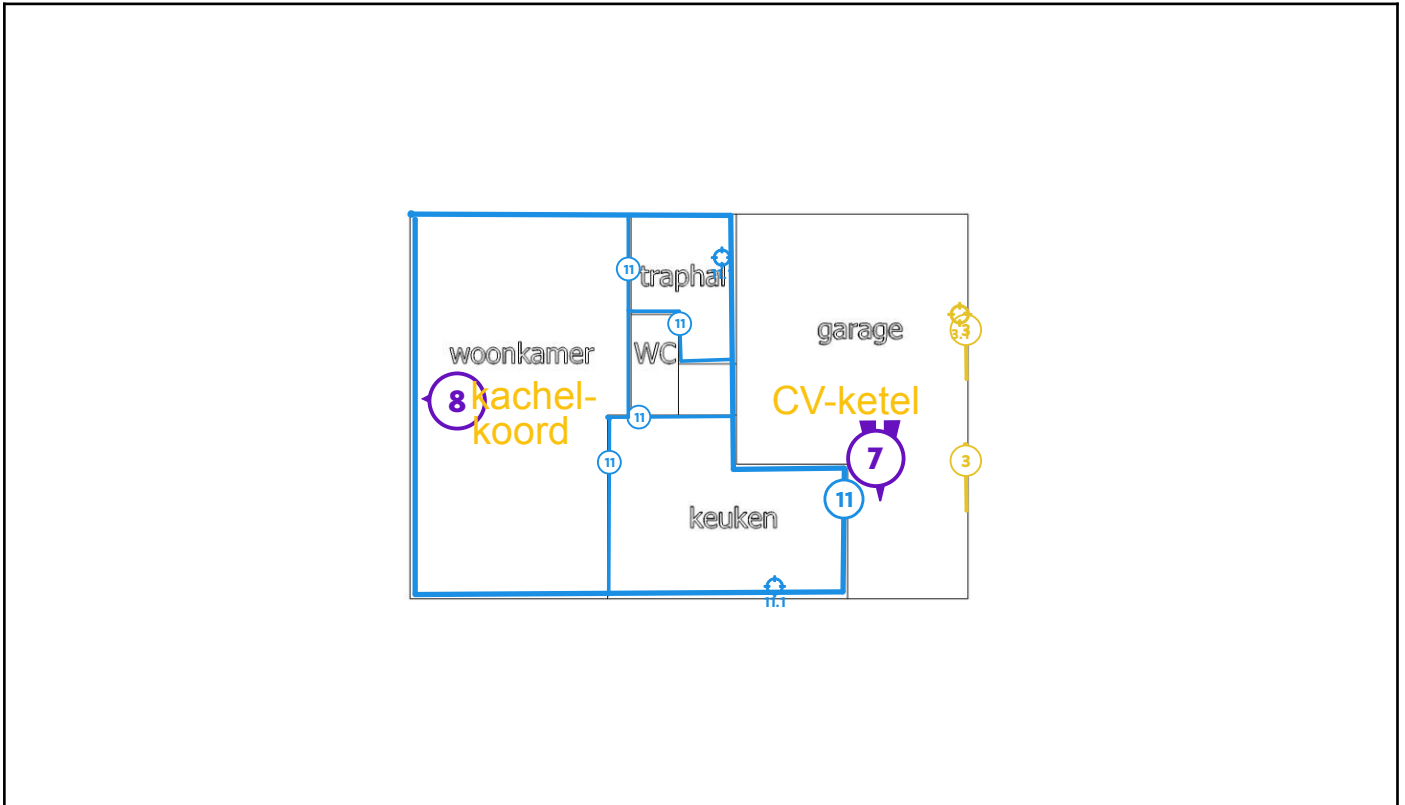
Plan 1.1: gelijkvloers

Beschrijving	Type	Actie
3. venstertabletten	Asbestmateriaal	Zorgvuldig beheren
3.1 Code: 4	Puntmonster	-
7. Riello CV-ketel	Advies	-
8. kachelkoord	Advies	-
11. muurpleister	Geen asbest	-
11.1 Code: 1	Mengmonster	-

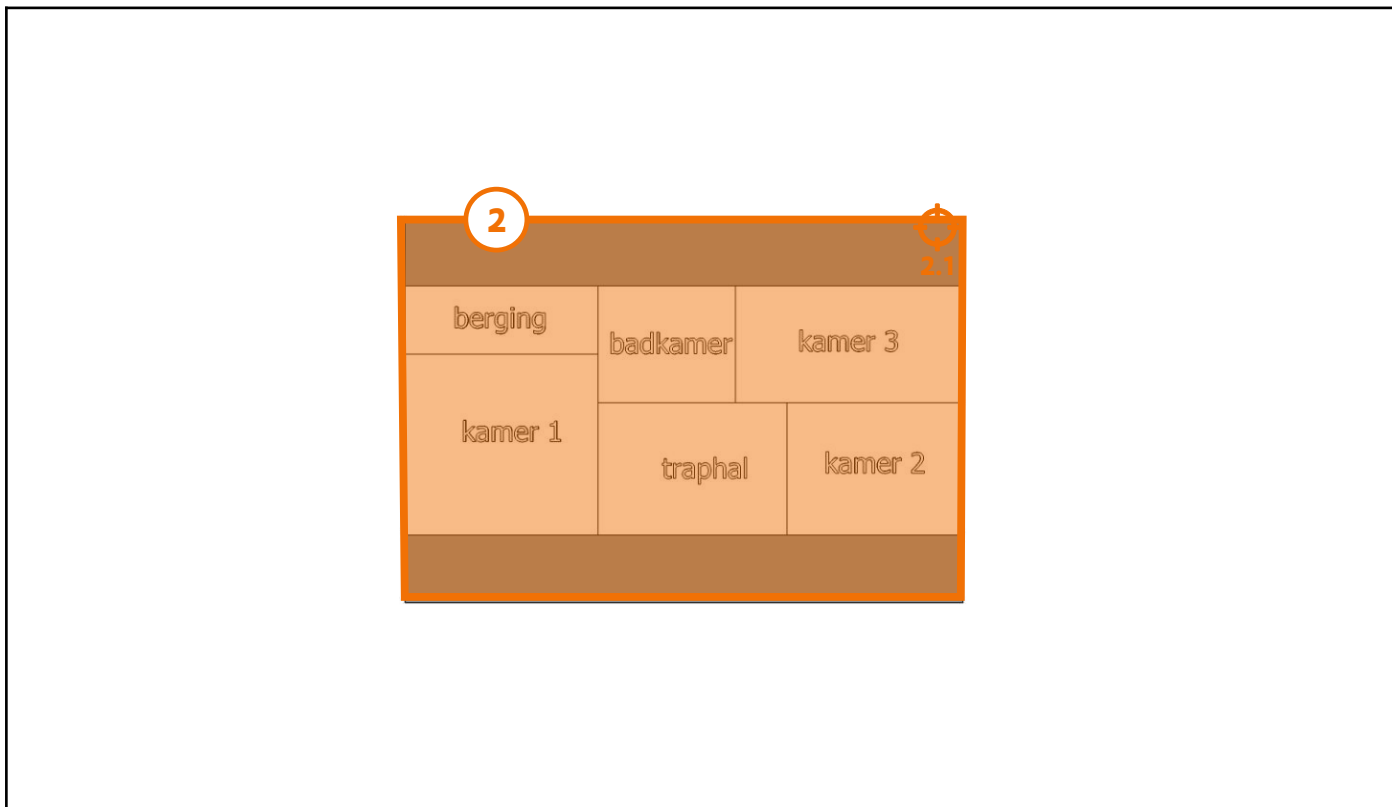
Plan 1.5: 1e verdieping

Beschrijving	Type	Actie
2. onderdakplaat van het hellende dak	Asbestmateriaal	Verwijderen
2.1 Code: 5	Puntmonster	-

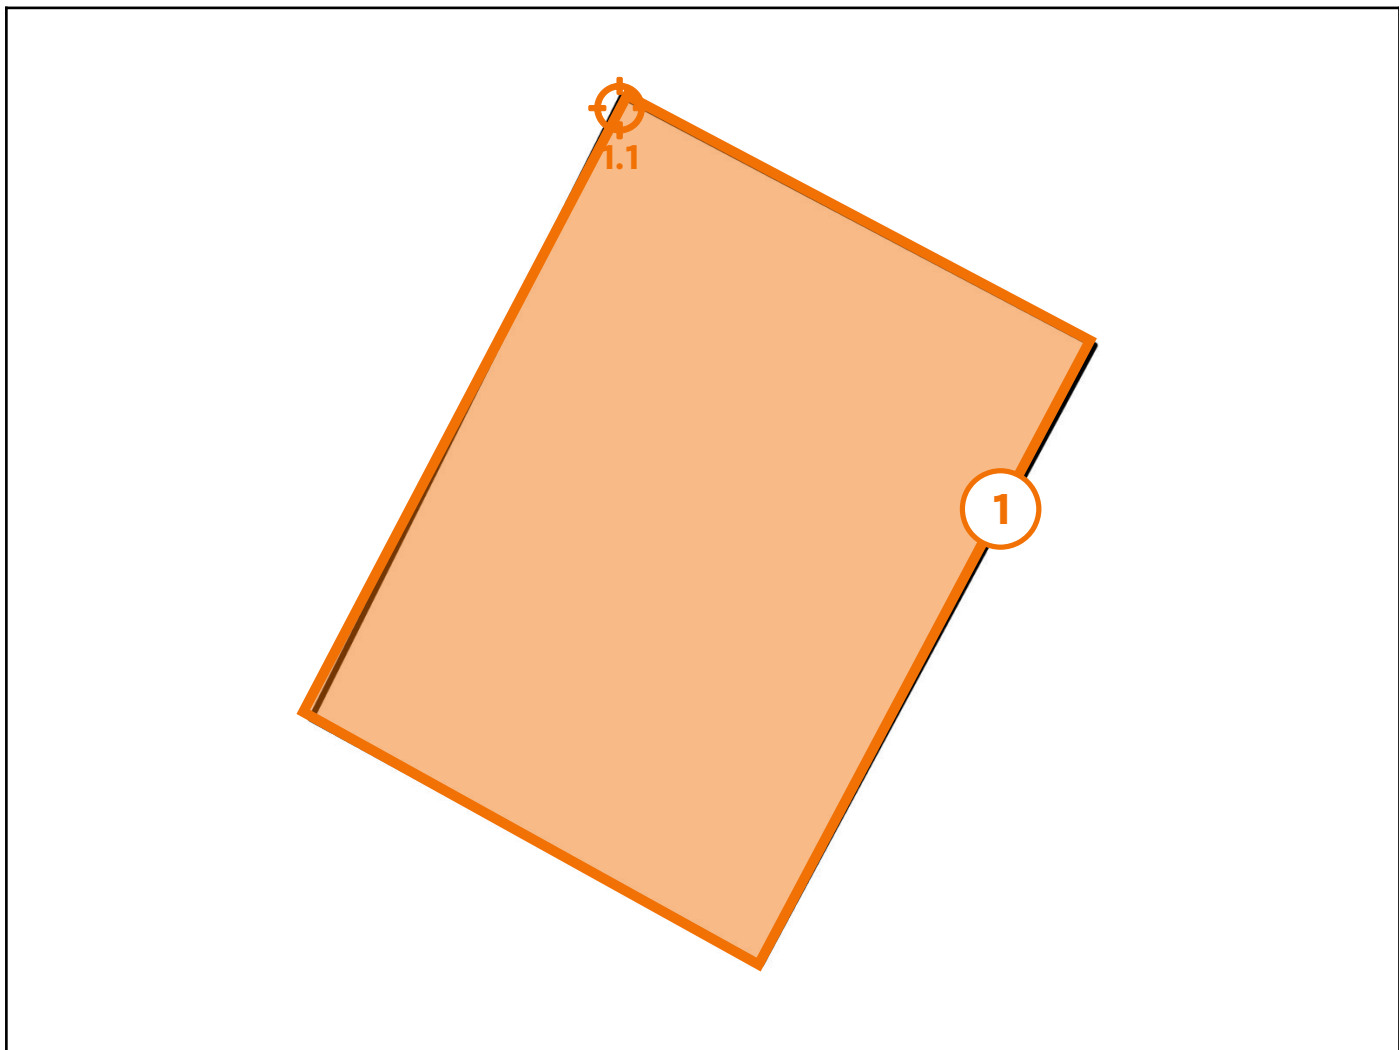
Plan 3.1: tuinhuis plan

Beschrijving	Type	Actie
1. golfplaten dak	Asbestmateriaal	Verwijderen
1.1 Code: 3	Puntmonster	-

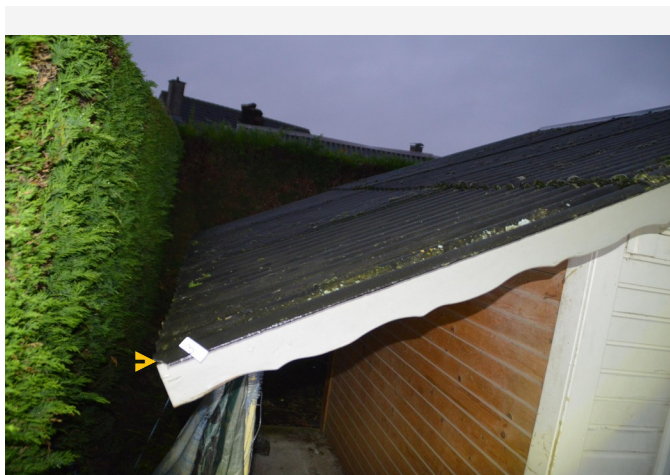
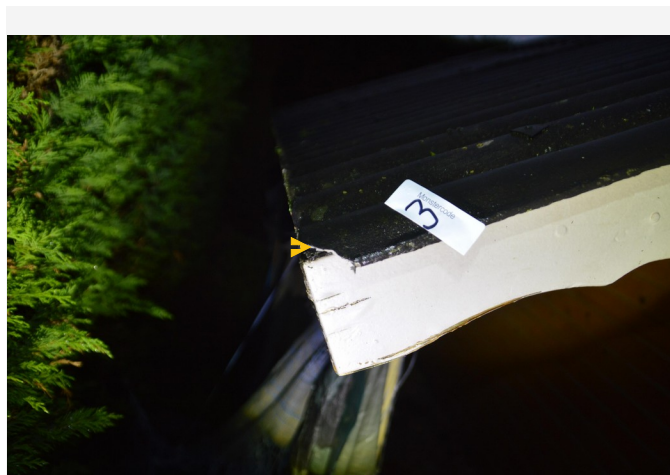
Het asbestmateriaal valt onder de mijlpaal van 2034.

Eindbeoordeling materiaalrisico	Verhoogd materiaalrisico en/of verhoogde kans op vezelvrijgave
---------------------------------	--

Gebondenheid	Categorie 1: hechtgebonden in oorsprong
Asbestsoort (vezeltype)	Alleen chrysotiel
Asbestconcentratie	Laag (< 50%)
Afschermingsgraad van het gehele materiaal	Geheel of deels (ook) vrij aan de binnenlucht
Toestand van het materiaal	Matig beschadigd, matig verweerd

#	Type	Referentie	Resultaat
1.1	Puntmonster	3	Chrysotiel

Beschrijving	golfplaten dak
Omgeving	Buiten
Primaire drager	Schuin dak
Asbestmateriaal	Dak- en gevelbekleding - Golfplaat
Bindmiddel van asbestmateriaal	Cement
Gebondenheid op basis van bindmiddel	Hecht
Hoeveelheid (oppervlakte - aantal)	• 14,00 m ² - 1 stuk

Verwijderen

- Zorg voor een veilig beheer. Vermijd het beschadigen van het asbestmateriaal. Controleer de toestand jaarlijks op wijzigingen.

- Eenvoudige handelingen: mag via doe-het-zelf of door werknemer(s) met opleidingsattest eenvoudige handelingen
Draag de nodige beschermingsmiddelen (mondmasker ffp3, handschoenen, tyvec). Indien mogelijk de ondervloer afdekken, golfplaten voorzichtig verwijderen, extra fixeren, niet breken, niet gooien, onmiddellijk verpakken of voorzichtig in container met asbest bag plaatsen. Indien golfplaten in slechte staat zijn en kans bestaat op breken: Eenvoudige handeling opgeleid personeel, alle werknemer(s) moeten wel beschikken over een opleidingsattest eenvoudige handelingen 8u.

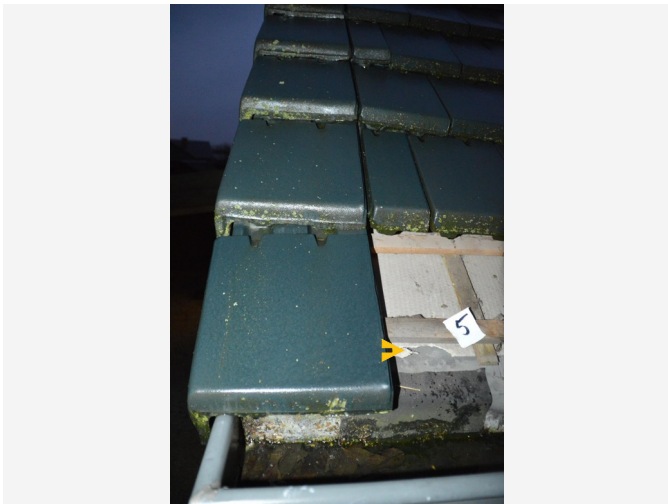
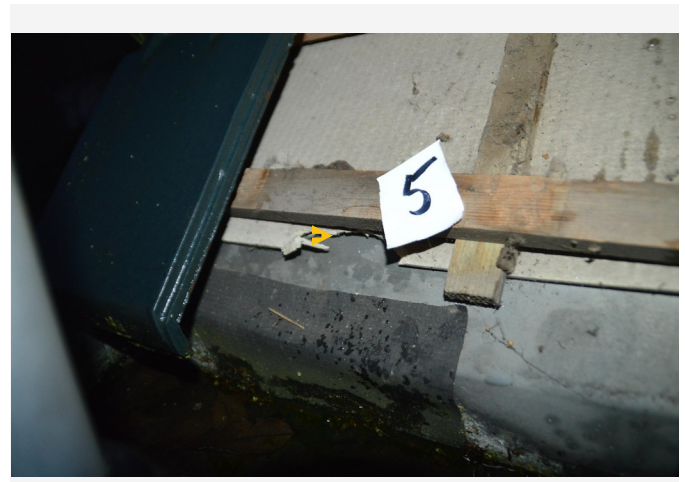
Het asbestmateriaal valt onder de mijlpaal van 2034.

Een vastgesteld asbesthoudend onderdak mag niet definitief ingesloten worden , dit dient verplicht

verwijderd te worden als het bij werken bereikbaar wordt. (vb bij vernieuwen van de dakbedekking onderdak mee verwijderen).

Eindbeoordeling materiaalrisico	Laag materiaalrisico en/of verlaagde kans op vezelvrijgave
---------------------------------	--

#	Type	Referentie	Resultaat
2.1	Puntmonster	5	Chrysotiel

Beschrijving	onderdakplaat van het hellende dak
Omgeving	Buiten
Primaire drager	Schuin dak
Asbestmateriaal	Dak- en gevelbekleding - Plaat
Bindmiddel van asbestmateriaal	Cement
Gebondenheid op basis van bindmiddel	Hecht
Hoeveelheid (oppervlakte - dikte - aantal)	<ul style="list-style-type: none"> • 175,00 m² - 0,40 cm - 1 stuk
Totaal volume	0,70 m ³
Eenvoudig bereikbaar	<p>Nee</p> <ul style="list-style-type: none"> • Het asbestmateriaal is bedekt (uitgezonderd laag verf, coating, behang, kunststof, textiel) en het wegnemen van het bedekkende materiaal kan niet zonder het bedekkende materiaal te beschadigen.
Bevestigingswijze	<ul style="list-style-type: none"> • Geklemd
Identificatiemethode	Vaststelling met monsternamen
Destructieve handeling voor identificatie	Nee
Opmerking	De vermelde oppervlaktes, diktes en volumes betreffen een beredeneerde schatting. Er worden geen rechten verleend aan deze oppervlaktes/diktes/volumes.

Verwijderen

- Zorg voor een veilig beheer en verwijder dit asbestmateriaal wanneer het bij werken eenvoudig bereikbaar wordt. Controleer de toestand jaarlijks op wijzigingen.

- Eenvoudige handelingen: mag via doe-het-zelf of door werknemer(s) met opleidingsattest eenvoudige handelingen
Werk uit te voeren door opgeleid personeel, dak werker met werknemers met 8u basisopleiding asbest.

Indien de platen eenvoudig te verwijderen zijn zonder kans op breken kan dit via doe-het-zelf of door werknemer(s) met opleidingsattest eenvoudige handelingen. Dek de zoldervloer af met plastic folie. Draag de nodige beschermingsmiddelen (mondmasker ffp3 +handschoenen + tyvec). Verwijder de dakpannen. Fixeer het plaatmateriaal, de asbesthoudende platen één voor één en in hun geheel verwijderen. Niet gooien, niet breken. Reinig nadien de draagstructuur met vochtige doeken (+stofzuiger met absoluut filter kan niet gehoord worden dus voor een particulier niet mogelijk). Alle werknemer(s) moeten wel beschikken over een opleidingsattest eenvoudige handelingen 8u.

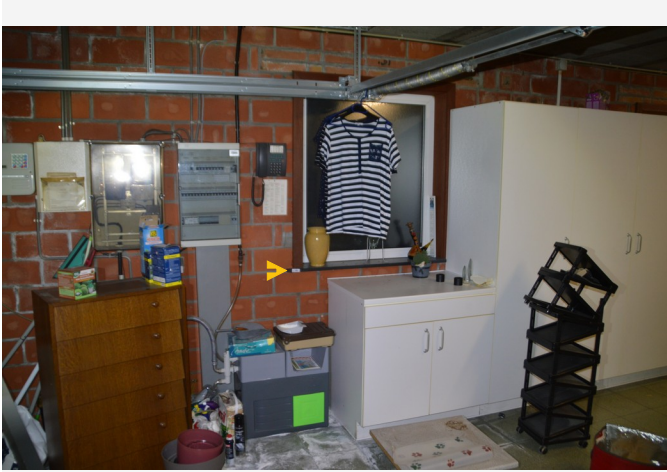
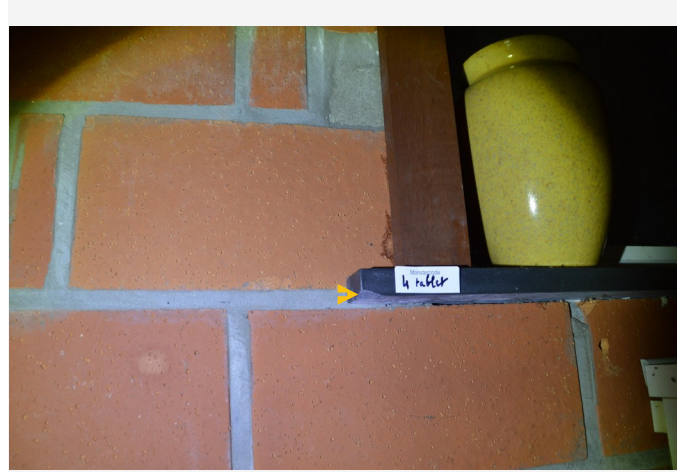
Het asbestmateriaal valt onder de mijlpaal van 2040.

Eindbeoordeling materiaalrisico	Laag materiaalrisico en/of verlaagde kans op vezelvrijgave
---------------------------------	--

#	Type	Referentie	Resultaat
3.1	Puntmonster	4	Chrysotiel

Beschrijving	venstertabletten
Omgeving	Binnen
Primaire drager	Wandopening verticaal (raam, deur, ...)
Asbestmateriaal	Plaat, paneel, tablet - Type Massal
Bindmiddel van asbestmateriaal	Cement
Gebondenheid op basis van bindmiddel	Hecht
Hoeveelheid (oppervlakte - dikte - aantal)	• 0,25 m ² - 2,00 cm - 2 stuks

Zorgvuldig beheren

- Zorg voor een veilig beheer. Vermijd het beschadigen van het asbestmateriaal. Controleer de toestand jaarlijks op wijzigingen.

- Eenvoudige handelingen: mag via doe-het-zelf of door werknemer(s) met opleidingsattest eenvoudige handelingen
De tablet kan voorzichtig losgebeiteld worden, extra bevochtigen om stof te voorkomen + draag de nodige beschermingsmiddelen (mondmasker ffp3, handschoenen, tyvec). Bij de gemeente/containerpark afsluitzakken halen om dubbel in te pakken en af te voeren naar het containerpark als hechtgebonden asbestafval.

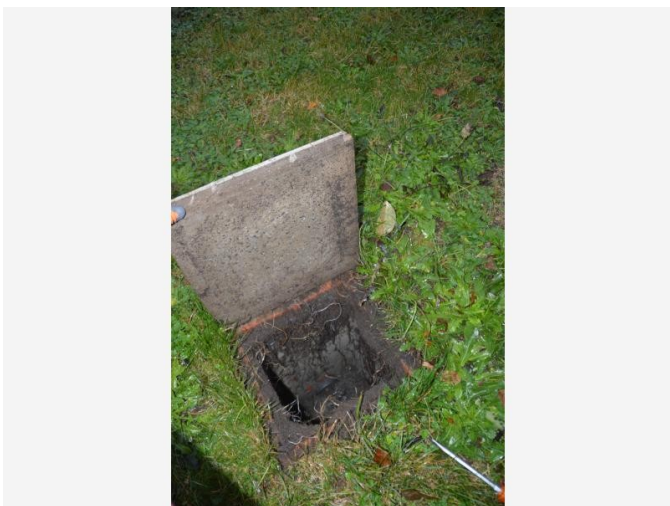
Situeringfoto

Tijdelijke beperking

Reden: Er is geen volledige risicobeoordeling mogelijk

Uitleg van de asbestdeskundige: De putten gelspecteerd behalve 1 in de houten garage (deksel te vast). Geen asbestverdachte materialen aangetroffen voor het gedeelte dat zichtbaar is van de put. Waterput bijvoorbeeld zit vol waardoor we maar enkel het bovenste gedeelte van de put kunnen waarnemen.

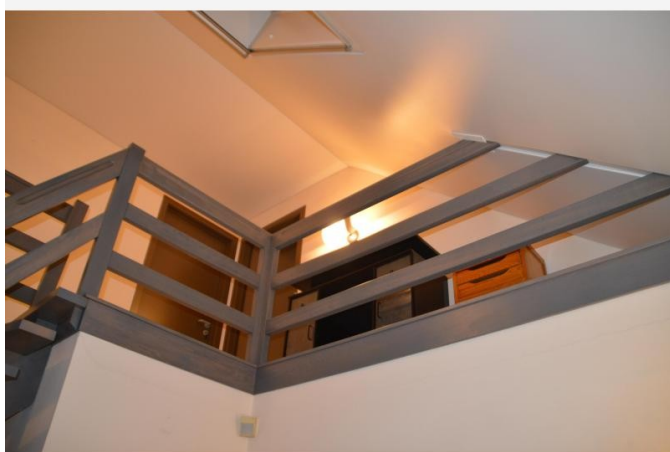
Situeringfoto

Permanente beperking

Reden: Er is geen volledige risicobeoordeling mogelijk

Uitleg van de asbestdeskundige: Er is geen zolderluik waardoor de zolder niet inspecteerbaar is. Mogelijks is er wel een luik verborgen door de spanplafond.

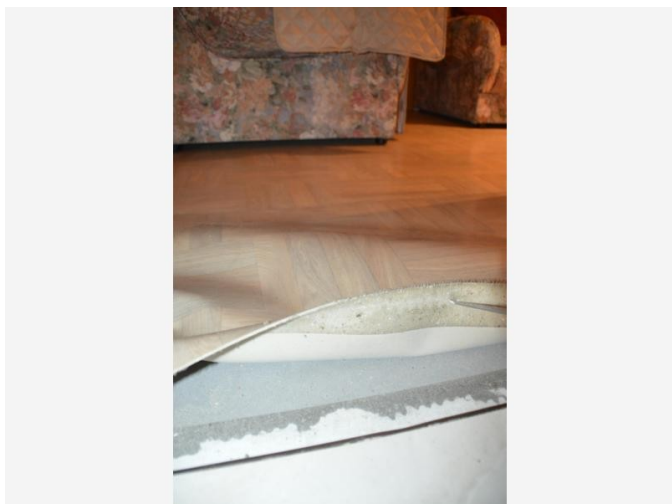
Vrije foto

Volgens expertise kunnen we deze vinyl als niet asbest verdacht beschouwen; soepel en flexibel van structuur. Het vloerzeil treffen we aan in de kelder en in de kamers op de verdieping.

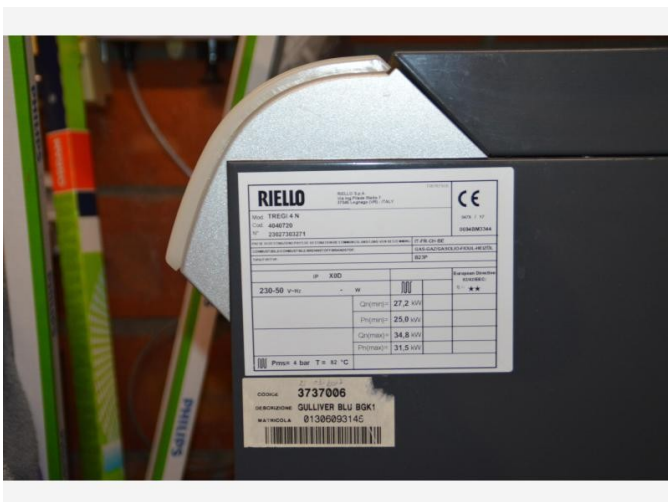
Vrije foto

De CV-ketel heeft als bouwjaar 2017 en wordt als niet asbestverdacht beschouwd.

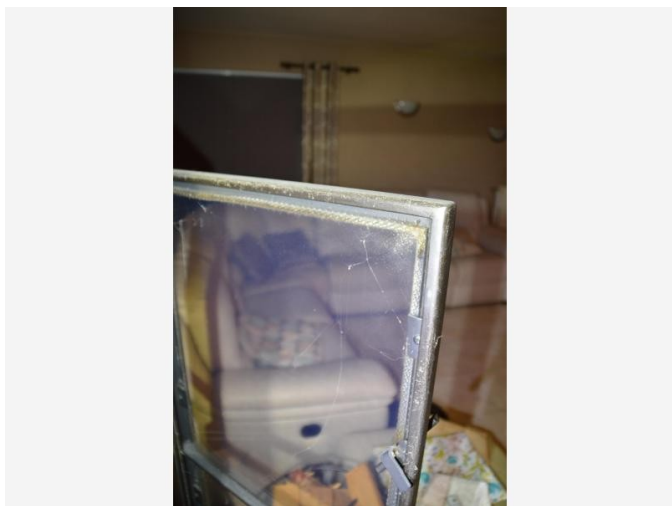
Vrije foto

De koord werd visueel herkend als een synthetische koord en is niet asbesthoudend.

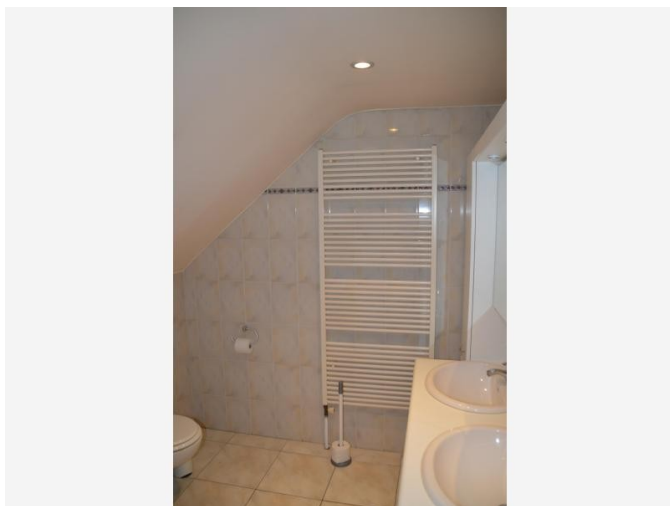
Vrije foto

In het inspectieprotocol is een monstername van tegellijm verplicht om dit te identificeren als niet-asbesthoudend. Er waren geen facturen ter beschikking die bevestigen dat de tegels na 2001 waren geplaatst. Er waren geen bestaande beschadigingen aan de wandtegels om de lijm voldoende te kunnen inspecteren. Om dit af te toetsen is het aangewezen om bij eventuele renovatiewerken aan de tegels verder onderzoek/staalname te laten uitvoeren ter controle.

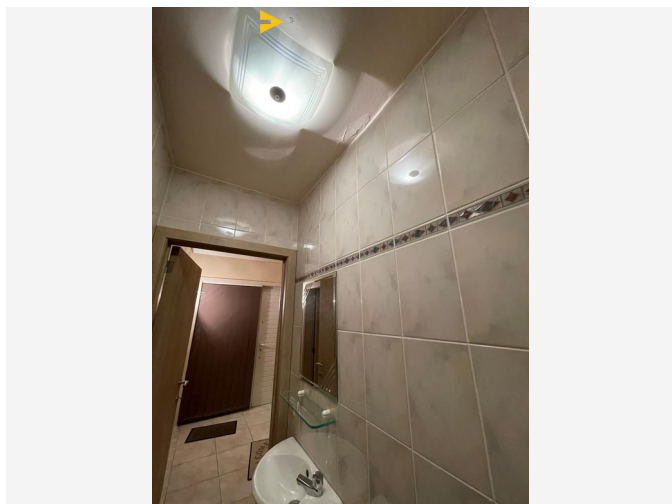
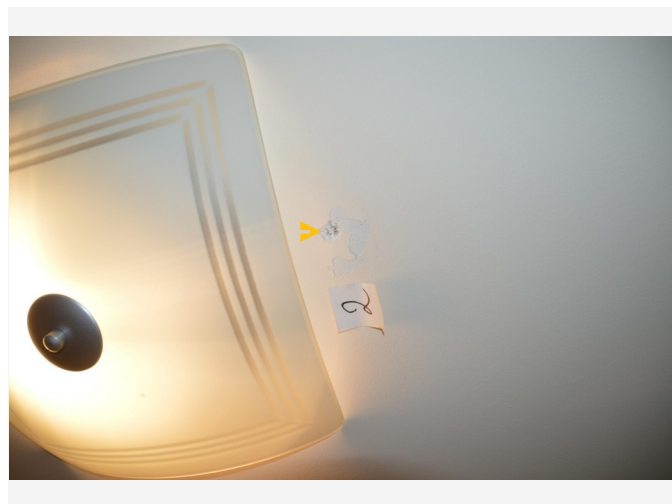
Fiche 10: plafondpleister

Geen asbest

#	Type	Referentie	Resultaat
10.1	Mengmonster	2	Geen asbest

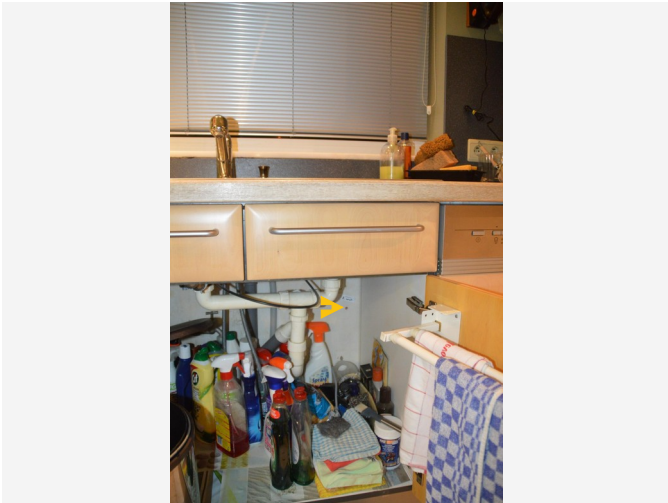
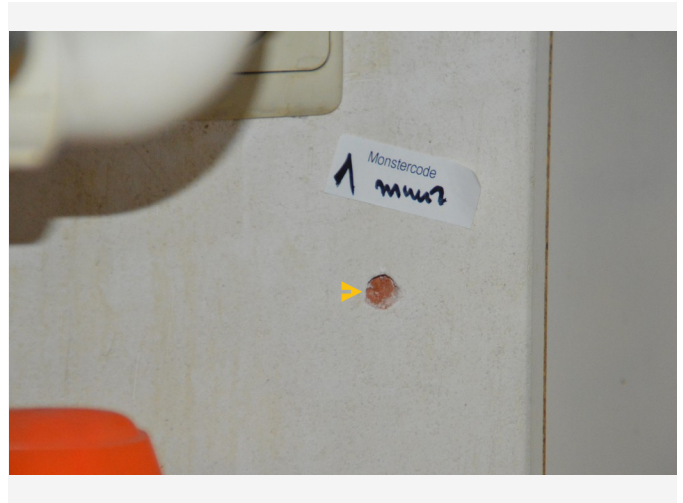
Geen asbest

#	Type	Referentie	Resultaat
11.1	Mengmonster	1	Geen asbest
