Asbestinventarisatetest

Diepestraat 36, 9820 Merelbeke

Attestnummer : 20230603-000158.000

Uitgegeven op : 03.06.2023

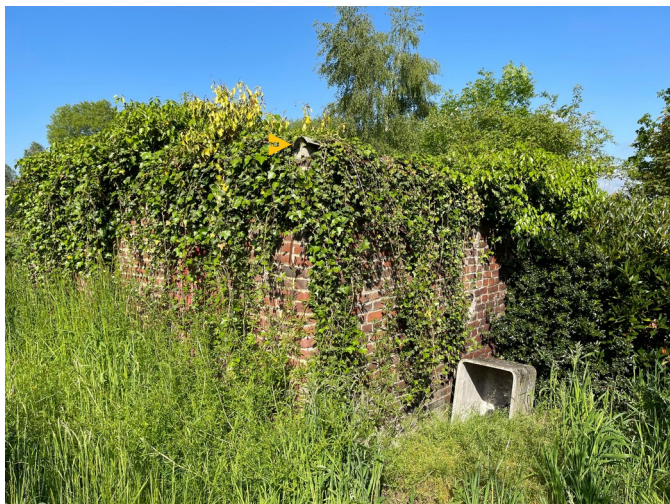
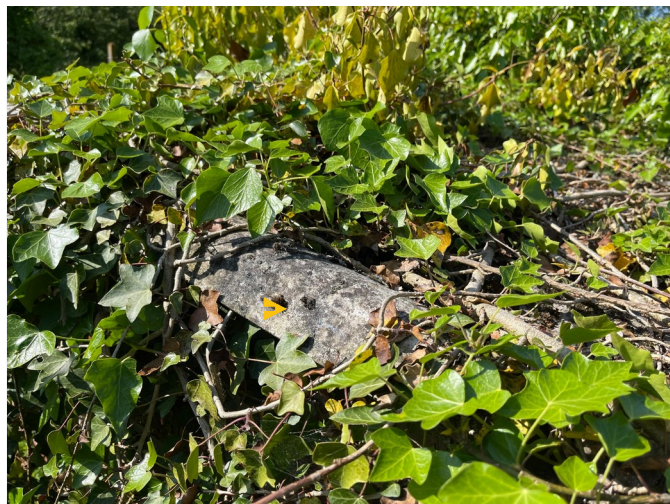
Het asbestmateriaal valt onder de mijlpaal van 2034.

Dringend verwijderen

Eindbeoordeling materiaalrisico	Hoog materiaalrisico en/of hoge kans op vezelvrijgave
---------------------------------	---

Gebondenheid	Categorie 1: hechtgebonden in oorsprong
Asbestsoort (vezeltype)	Crocidoliet aanwezig
Asbestconcentratie	Laag (< 50%)
Afschermingsgraad van het gehele materiaal	Geheel of deels (ook) vrij aan de binnenlucht
Toestand van het materiaal	Matig beschadigd, matig verweerd

Beschrijving	golfplaten dak tuinberging
Omgeving	Grenst aan binnen- en buitenlucht
Primaire drager	Schuin dak
Asbestmateriaal	Dak- en gevelbekleding - Golfplaat
Bindmiddel van asbestmateriaal	Cement
Gebondenheid op basis van bindmiddel	Hecht
Hoeveelheid (oppervlakte - aantal)	• 16,00 m ² - 1 stuk
Totale oppervlakte	16,00 m ²

- Verwijder dit asbestmateriaal zo snel mogelijk. Volg de toestand goed op.

- Eenvoudige handelingen: mag via doe-het-zelf of door werknemer(s) met opleidingsattest eenvoudige handelingen
Platen in goede staat: draag de nodige beschermingsmiddelen (mondmasker ffp3, handschoenen, tyvec).

De ondervloer afdekken , golfplaten voorzichtig verwijderen, extra fixeren, niet breken , niet gooien, onmiddellijk verpakken of voorzichtig in container met asbestbag plaatsen.

Platen in slechte staat: kans op snel breken dus eerder eenvoudige handeling door opgeleid personeel. Alle werknemer(s) moeten beschikken over een opleidingsattest eenvoudige handelingen 8u!

Ondervloer afdekken, golfplaten voorzichtig verwijderen, extra fixeren, niet breken, niet gooien, onmiddellijk verpakken of voorzichtig in container met asbestbag plaatsen. De constructiebalken zullen ook gereinigd worden met vochtige doeken en hepa stofzuiger.

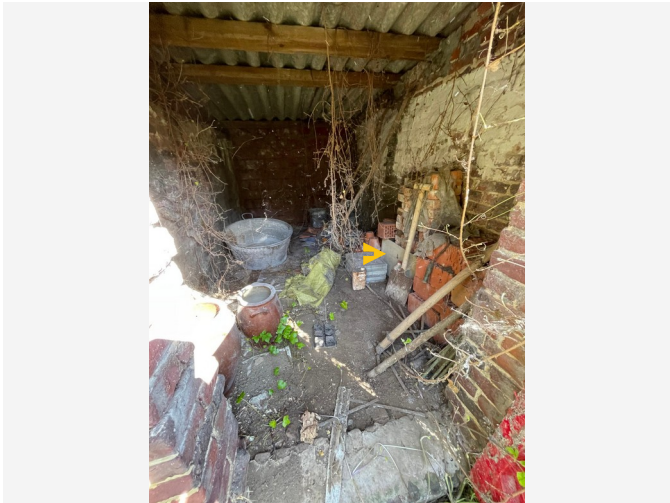
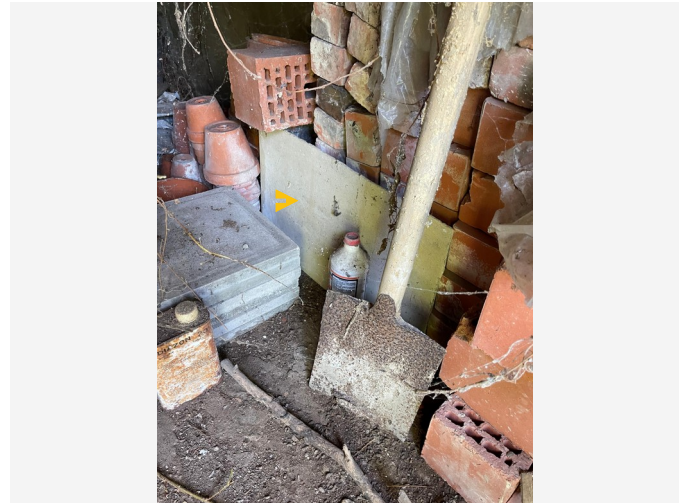
Dringend verwijderen

Beschrijving	plaat in opslag als afval
Type afvalstof	Betreft stock-voorraad of gedemonteerde asbestmaterialen
Aanwezige resten	plaat in opslag
Omgeving	Buiten
Primaire drager	Vloer
Asbestmaterialen	<ul style="list-style-type: none">Dak- en gevelbekleding - Plaat
Bindmiddel van asbestmateriaal	Cement
Gebondenheid op basis van bindmiddel	Hecht
Hoeveelheid (gewicht - aantal)	<ul style="list-style-type: none">4,00 kg - 1 stuk
Totaal gewicht	4,00 kg
Eenvoudig bereikbaar	Ja
Identificatiemethode	Vaststelling zonder monstername

- Verwijder het asbestafval.

- Eenvoudige handelingen: mag via doe-het-zelf of door werknemer(s) met opleidingsattest eenvoudige handelingen
Voorzichtig op te nemen (handpicking), dubbel te verpakken en af te voeren naar een lokaal containerpark.
Gebruik van persoonlijke beschermingsmiddelen (tyvec, handschoenen en FFP 3 masker).

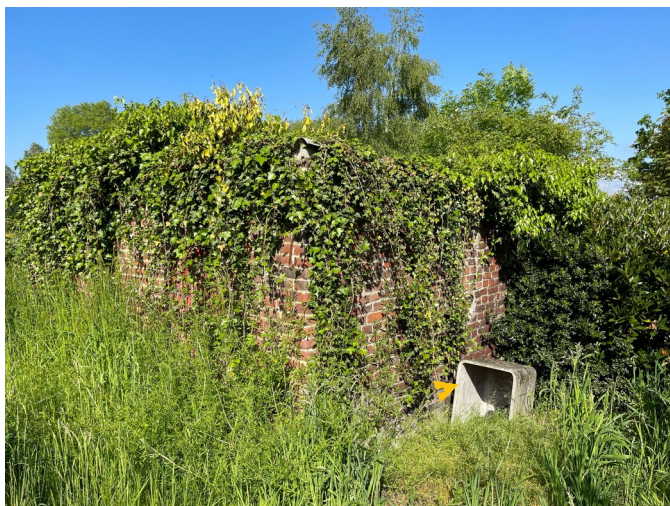
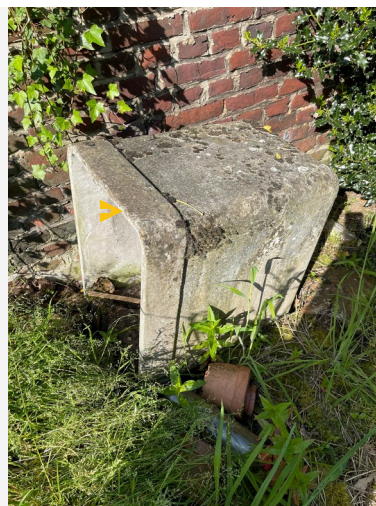
Dringend verwijderen

Beschrijving	bloembak
Type afvalstof	Betreft stock-voorraad of gedemonteerde asbestmaterialen
Aanwezige resten	bloembak zelf is aanwezig
Omgeving	Buiten
Primaire drager	Bodem
Asbestmaterialen	<ul style="list-style-type: none">• Bak, reservoir, kuip, bloembak
Bindmiddel van asbestmateriaal	Cement
Gebondenheid op basis van bindmiddel	Hecht
Hoeveelheid (gewicht - aantal)	<ul style="list-style-type: none">• 15,00 kg - 1 stuk
Totaal gewicht	15,00 kg
Eenvoudig bereikbaar	Ja
Identificatiemethode	Vaststelling zonder monstername

- Verwijder het asbestafval.

- Eenvoudige handelingen: mag via doe-het-zelf of door werknemer(s) met opleidingsattest eenvoudige handelingen
Voorzichtig op te nemen (handpicking), dubbel te verpakken en af te voeren naar een lokaal containerpark.
Gebruik van persoonlijke beschermingsmiddelen (tyvec, handschoenen en FFP 3 masker).

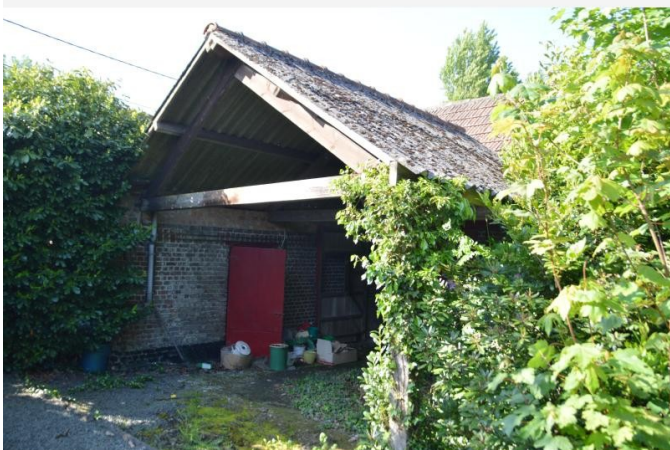
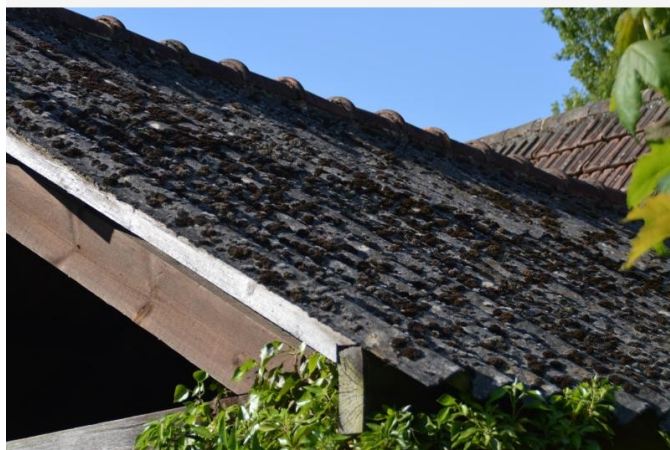
Het asbestmateriaal valt onder de mijlpaal van 2034.

Verwijderen

Eindbeoordeling materiaalrisico	Verhoogd materiaalrisico en/of verhoogde kans op vezelvrijgave
---------------------------------	--

Gebondenheid	Categorie 1: hechtgebonden in oorsprong
Asbestsoort (vezeltype)	Crocidoliet aanwezig
Asbestconcentratie	Laag (< 50%)
Afschermingsgraad van het gehele materiaal	Geheel of deels vrij aan de buitenlucht
Toestand van het materiaal	Matig beschadigd, matig verweerd

Beschrijving	golfplaten dak carport
Omgeving	Buiten
Primaire drager	Schuin dak
Asbestmateriaal	Dak- en gevelbekleding - Golfplaat
Bindmiddel van asbestmateriaal	Cement
Gebondenheid op basis van bindmiddel	Hecht
Hoeveelheid (oppervlakte - aantal)	• 50,00 m ² - 1 stuk
Totale oppervlakte	50,00 m ²

- Verwijder dit asbestmateriaal zo snel mogelijk. Volg de toestand goed op.

- Eenvoudige handelingen: mag via doe-het-zelf of door werknemer(s) met opleidingsattest eenvoudige handelingen
Platen in goede staat: draag de nodige beschermingsmiddelen (mondmasker ffp3, handschoenen, tyvec).

De ondervloer afdekken , golfplaten voorzichtig verwijderen, extra fixeren, niet breken , niet gooien, onmiddellijk verpakken of voorzichtig in container met asbestbag plaatsen.

Platen in slechte staat: kans op snel breken dus eerder eenvoudige handeling door opgeleid personeel. Alle werknemer(s) moeten beschikken over een opleidingsattest eenvoudige handelingen 8u!

Ondervloer afdekken, golfplaten voorzichtig verwijderen, extra fixeren, niet breken, niet gooien, onmiddellijk verpakken of voorzichtig in container met asbestbag plaatsen. De constructiebalken zullen ook gereinigd worden met vochtige doeken en hepa stofzuiger.

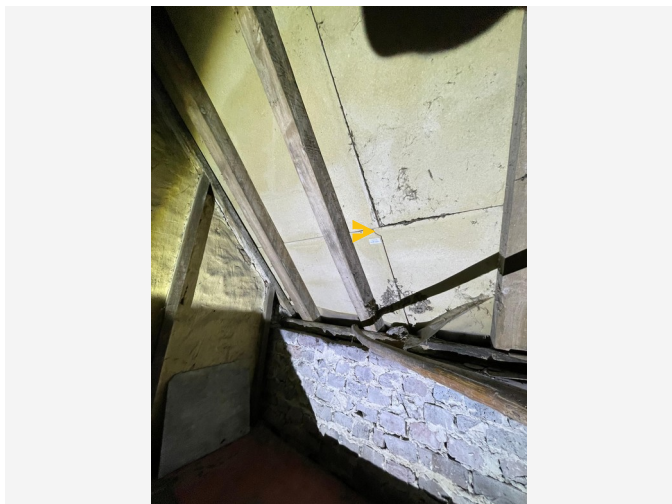
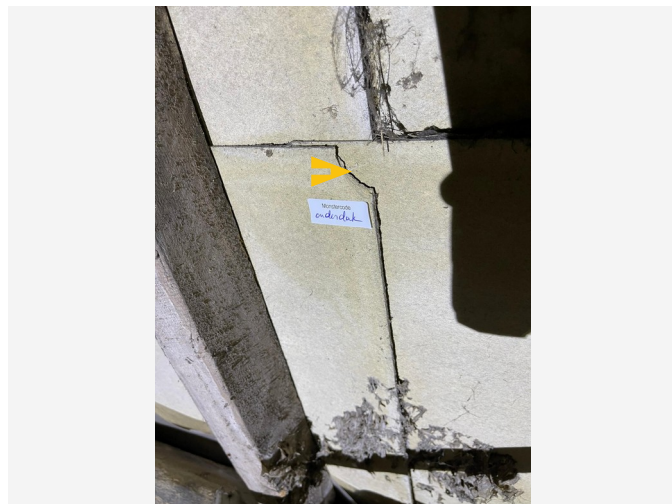
Het asbestmateriaal valt onder de mijlpaal van 2040.

Maatregelen nemen

Eindbeoordeling materiaalrisico	Verhoogd materiaalrisico en/of verhoogde kans op vezelvrijgave
---------------------------------	--

Gebondenheid	Categorie 1: hechtgebonden in oorsprong
Asbestsoort (vezeltype)	Alleen chrysotiel
Asbestconcentratie	Laag (< 50%)
Afschermingsgraad van het gehele materiaal	Geheel of deels (ook) vrij aan de binnenlucht
Toestand van het materiaal	Matig beschadigd, matig verweerd

#	Type	Referentie	Resultaat
5.1	Puntmonster	onderdak platen	Chrysotiel

Beschrijving	onderdak hellend dak
Omgeving	Binnen
Primaire drager	Schuin dak
Asbestmateriaal	Dak- en gevelbekleding - Plaat
Bindmiddel van asbestmateriaal	Cement
Gebondenheid op basis van bindmiddel	Hecht

- Zorg voor een veilig beheer en verwijder dit asbestmateriaal wanneer het bij werken eenvoudig bereikbaar wordt. Controleer de toestand jaarlijks op wijzigingen.

- Eenvoudige handelingen: mag via doe-het-zelf of door werknemer(s) met opleidingsattest eenvoudige handelingen
Dek de zoldervloer af met plastic folie. Draag de nodige beschermingsmiddelen (mondmasker ffp3, handschoenen, tyvec); Verwijder de dakpannen. Fixeer het plaatmateriaal , de asbesthoudende platen één voor één en in hun geheel verwijderen. Niet gooien, niet breken. Reinig nadien de draagstructuur met vochtige doeken (+ hepa stofzuiger kan niet gehoord worden dus voor een particulier niet mogelijk .)

Indien het werk uitbesteed wordt aan een dakwerker, dan moeten alle werknemer(s) beschikken over een opleidingsattest eenvoudige handelingen 8u.

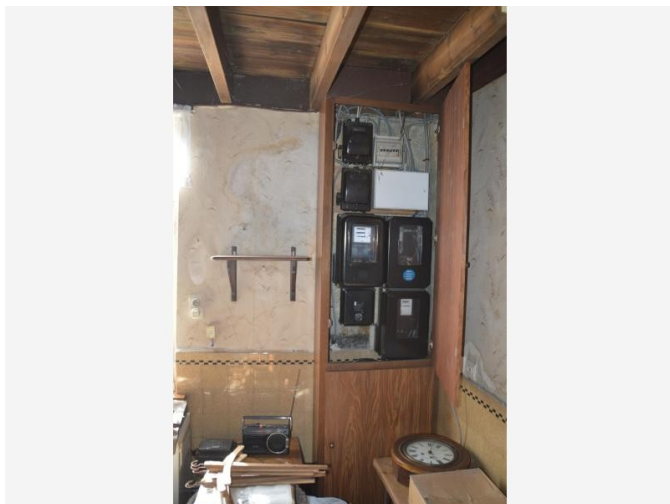
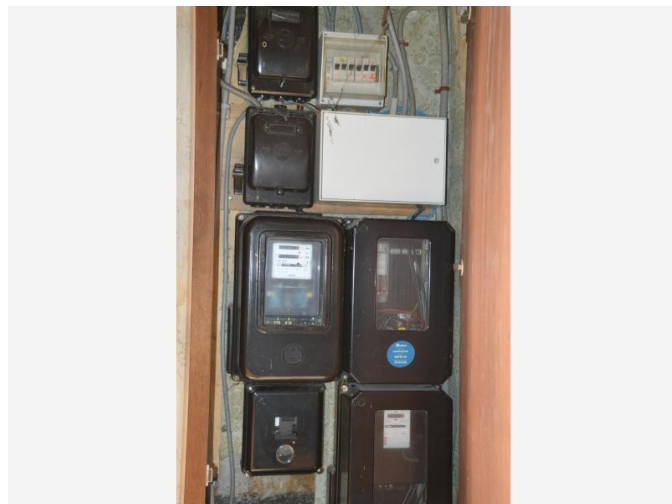
Het asbestmateriaal valt onder de mijlpaal van 2040.

Zorgvuldig beheren

Eindbeoordeling materiaalrisico	Zeer laag materiaalrisico en/of zeer lage kans op vezelvrijgave
---------------------------------	---

Gebondenheid	Categorie 1: hechtgebonden in oorsprong
Asbestsoort (vezeltype)	Crocidoliet aanwezig
Asbestconcentratie	Laag (< 50%)
Afschermingsgraad van het gehele materiaal	Stootvaste afscherming of omkasting
Toestand van het materiaal	Licht beschadigd, licht verweerd. Intact materiaal type Pical – asbestboard of categorie III 'gebondenheid'

Beschrijving	bakeliet in elektrische installatie
Omgeving	Binnen
Primaire drager	Communicatie en elektrische infrastructuur en uitrusting
Asbestmateriaal	Plaat, paneel, tablet - Type Bakeliet
Bindmiddel van asbestmateriaal	Kunststof of -hars
Gebondenheid op basis van bindmiddel	Hecht
Hoeveelheid (oppervlakte - dikte - aantal)	• 0,60 m ² - 1,00 cm - 1 stuk
Totaal volume	0,006 m ³
Eenvoudig bereikbaar	Ja
Bevestigingswijze	• Geschroefd
Identificatiemethode	Vaststelling zonder monsternamen

- Zorg voor een veilig beheer. Vermijd het beschadigen van het asbestmateriaal. Controleer de toestand jaarlijks op wijzigingen.

- Eenvoudige handelingen: mag via doe-het-zelf of door werknemer(s) met opleidingsattest eenvoudige handelingen
De teller- of verdeelkasten kunnen eenvoudig losgeschroefd worden doch het gaat om elektrische installatie met afgesloten/verzegelde kast die eigendom is van de netbeheerder. Het werk zal je moeten overlaten aan de netbeheerder/aannemer elektriciteitswerken, een opgeleid techniker. Het personeel moet beschikken over de 8 u basisopleiding asbest.

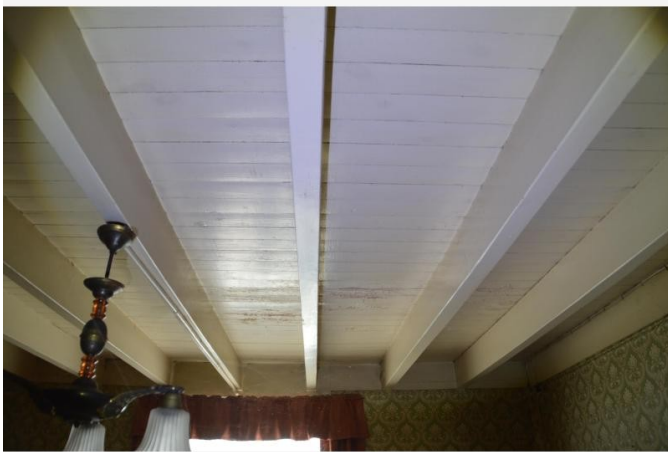
Alle plafonds zijn valse plafonds. Geen pleisterwerk op plafonds in de woning, dus ook geen monstername van pleisterwerk mogelijk.

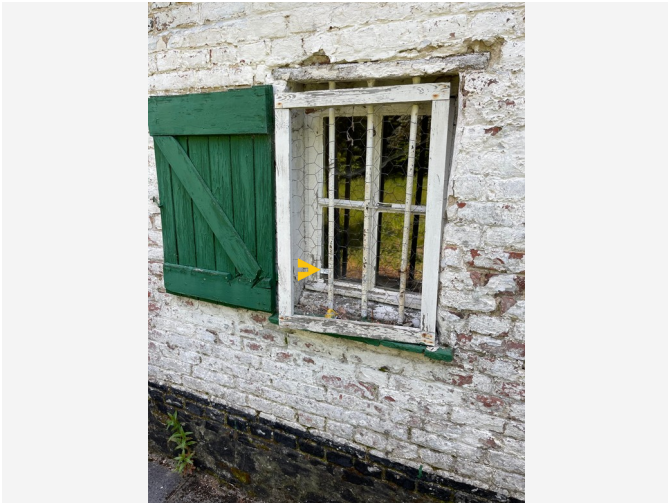
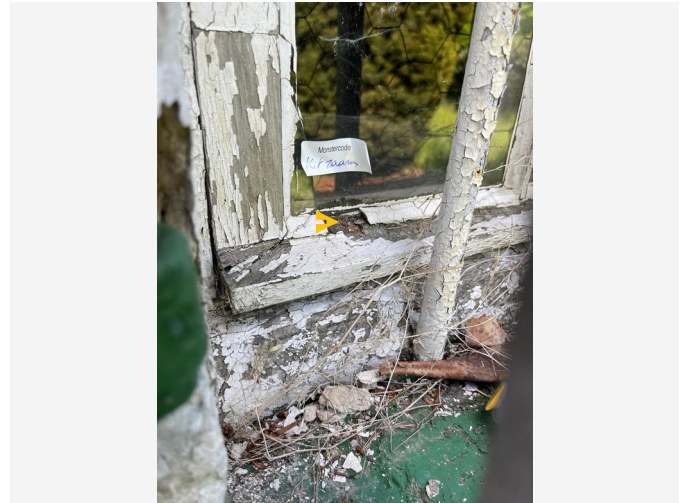
Geen asbest

#	Type	Referentie	Resultaat
8.1	Mengmonster	kit raamkader/glas	Geen asbest

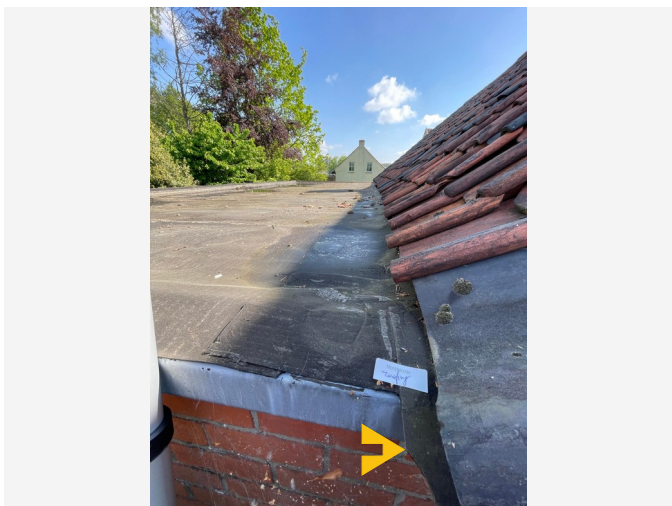
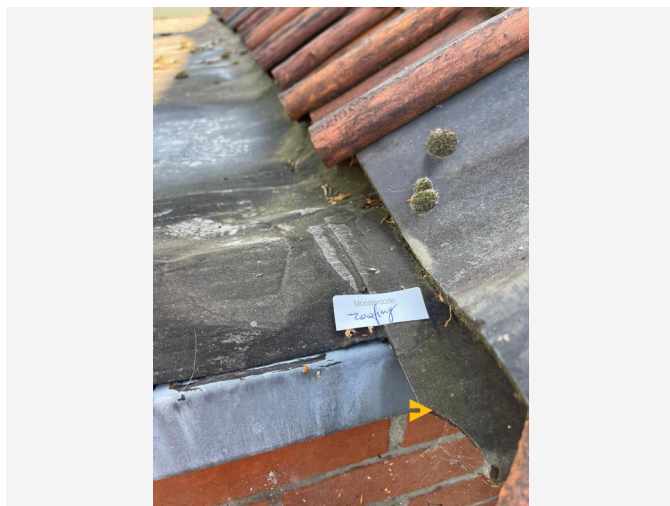
Geen asbest

#	Type	Referentie	Resultaat
9.1	Puntmonster	roofing	Geen asbest

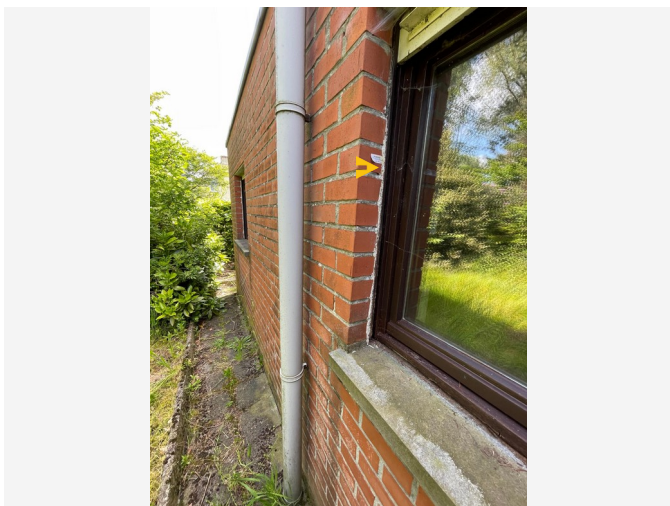
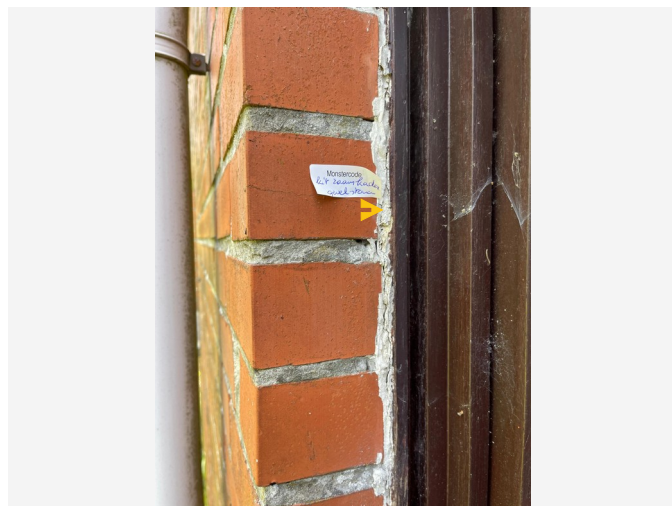
Geen asbest

#	Type	Referentie	Resultaat
10.1	Mengmonster	kit raamkader/gevelsteen	Geen asbest

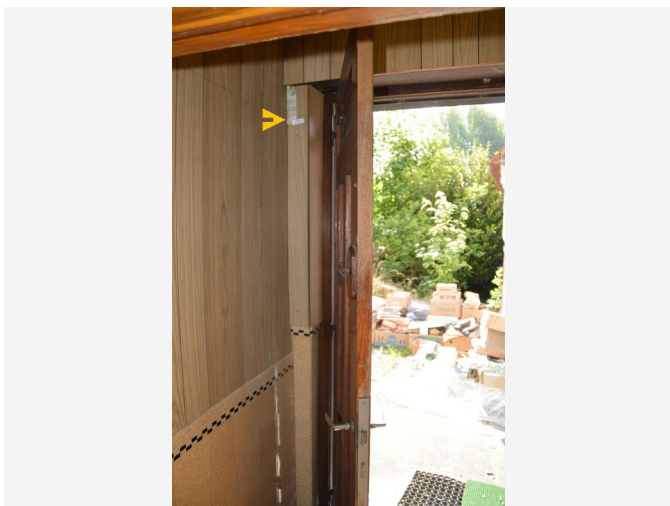
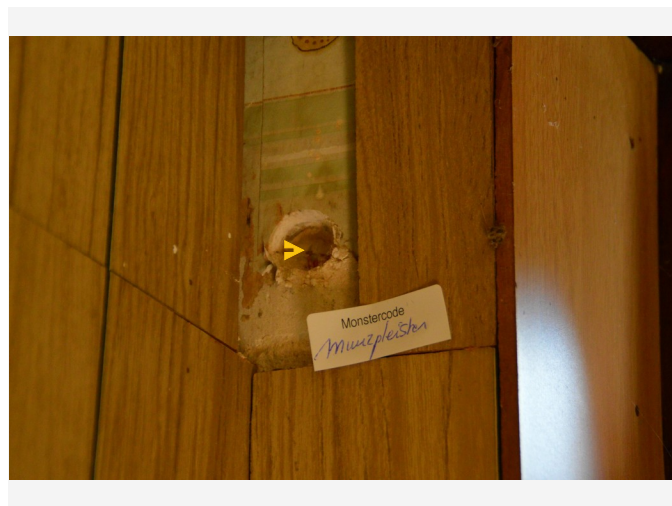
Geen asbest

#	Type	Referentie	Resultaat
11.1	Mengmonster	muurpleister	Geen asbest
