Asbestinventarisatetest

Gravenbolwerkstraat 10, 9000 Gent

Attestnummer : **20240919-000113.000**

Uitgegeven op : **19.09.2024**

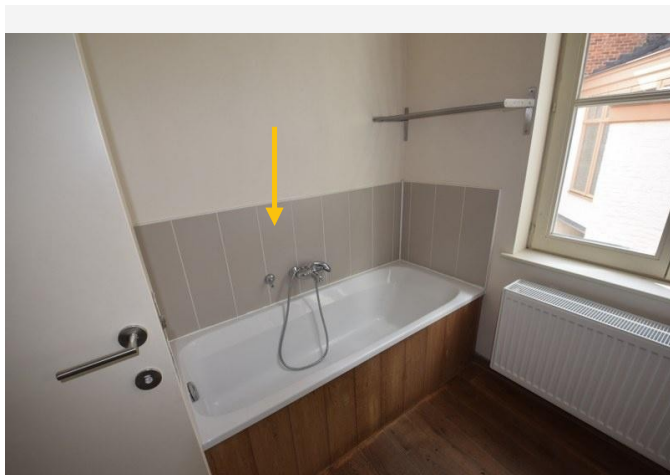
Vrije foto

Tegels geplaatst tijdens een risicobouwjaar kunnen lijmlaag bevatten die asbesthoudend is. Deze kan enkel vastgesteld worden door een destructief onderzoek. Bij bewerking of verwijdering met zorg behandelen. Het is raadzaam om bij bewerking of verwijdering een staalanalyse te laten uitvoeren.

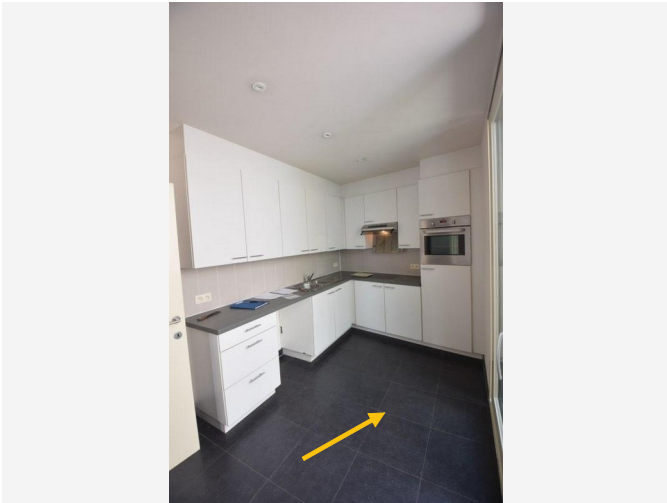
Vrije foto

Tegels geplaatst tijdens een risicobouwjaar kunnen lijmlaag bevatten die asbesthoudend is. Deze kan enkel vastgesteld worden door een destructief onderzoek. Bij bewerking of verwijdering met zorg behandelen. Het is raadzaam om bij bewerking of verwijdering een staalanalyse te laten uitvoeren.

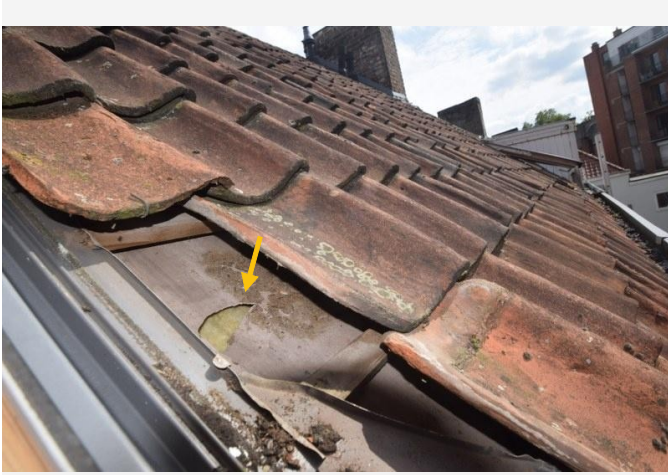
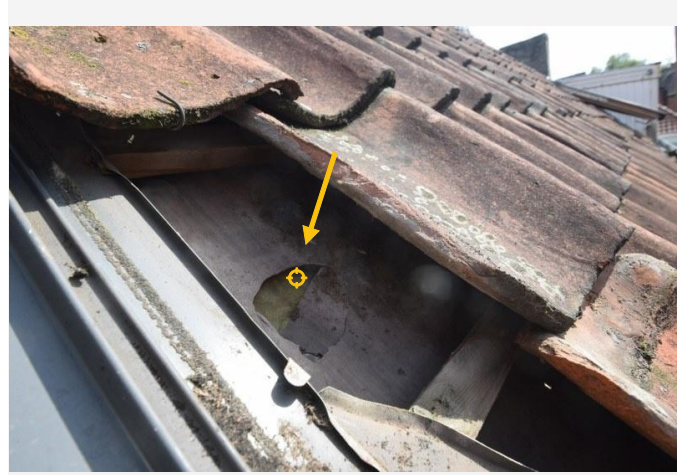
Fiche 3: Onderdakplaat

Geen asbest

#	Type	Referentie	Resultaat
3.1	Puntmonster	PM01	Geen asbest

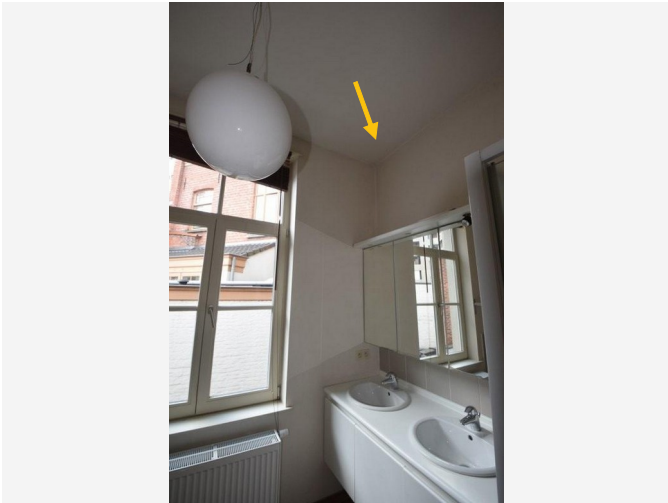
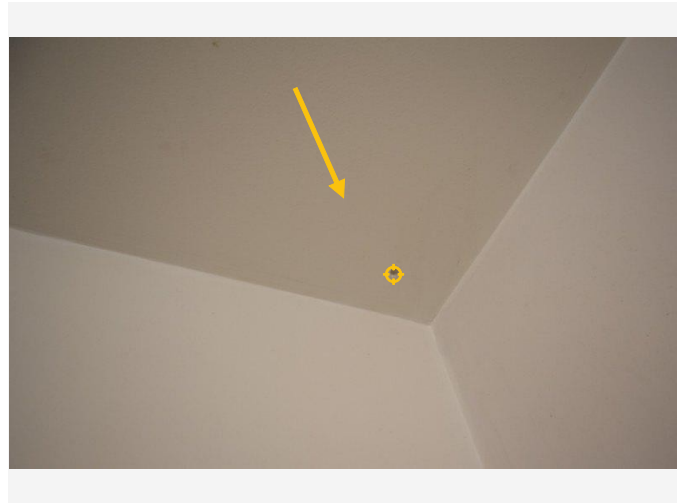
Fiche 4: Pleisterwerk Plafond

Geen asbest

#	Type	Referentie	Resultaat
4.1	Mengmonster	MM02	Geen asbest

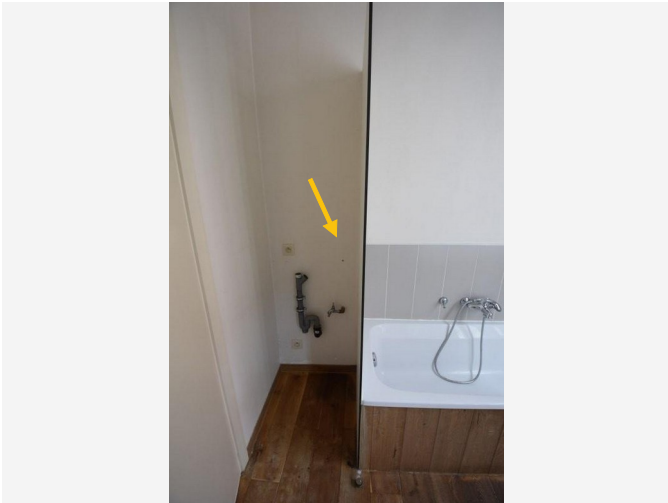
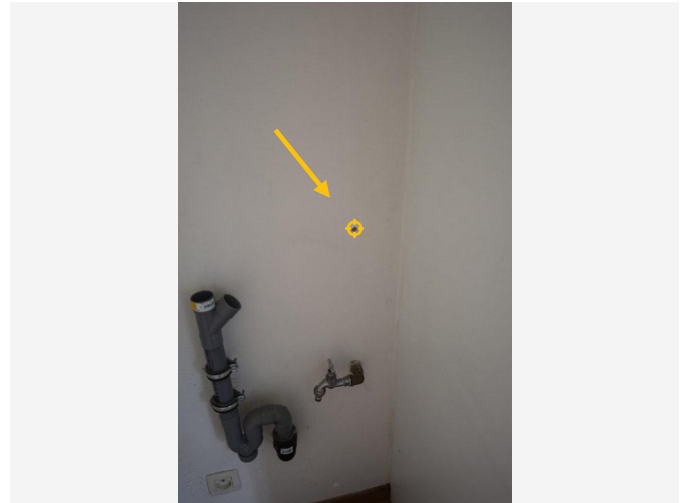
Fiche 5: Pleisterwerk Muren

Geen asbest

#	Type	Referentie	Resultaat
5.1	Mengmonster	MM01	Geen asbest
