Asbestinventarisatetest

Krekelstraat 34, 9052 Gent

Attestnummer : 20240918-000211.000

Uitgegeven op : 18.09.2024

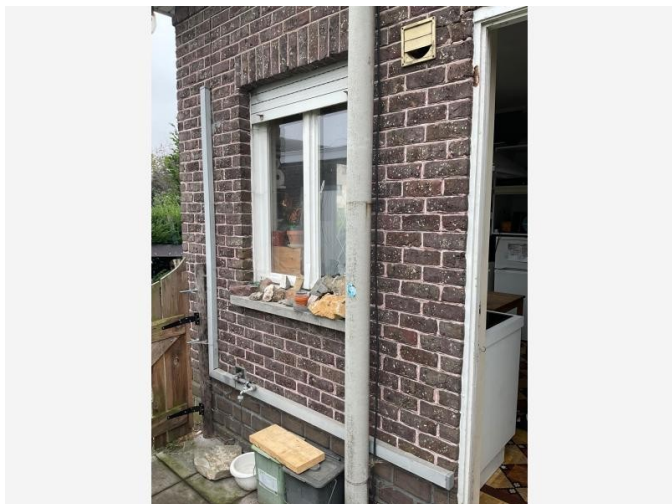
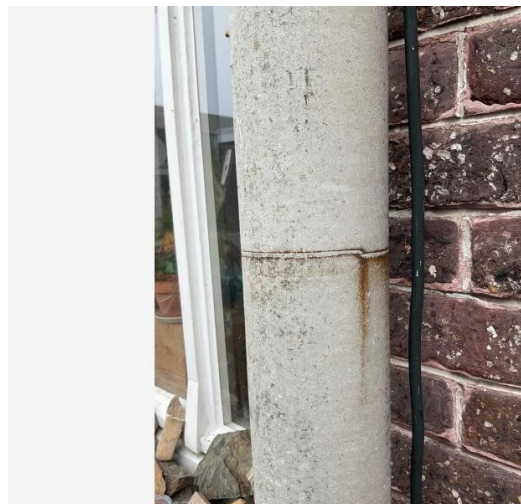
Het asbestmateriaal valt onder de mijlpaal van 2034.

Verwijderen

Eindbeoordeling materiaalrisico	Laag materiaalrisico en/of verlaagde kans op vezelvrijgave
---------------------------------	--

Beschrijving	Cementbuis - tuin
Omgeving	Buiten
Primaire drager	Infrastructuur hemelwater (opvang en afvoer)
Asbestmateriaal	Hemelwaterafvoerkanaal
Bindmiddel van asbestmateriaal	Cement
Gebondenheid op basis van bindmiddel	Hecht
Hoeveelheid (lengte - omtrek - dikte - aantal)	<ul style="list-style-type: none">• 3,00 m - 40,00 cm - 2,00 cm - 1 stuk
Totaal volume	0,024 m ³
Eenvoudig bereikbaar	Ja
Bevestigingswijze	<ul style="list-style-type: none">• Onbekend
Identificatiemethode	Vaststelling zonder monstername
Destructieve handeling voor identificatie	Nee

- Zorg voor een veilig beheer. Vermijd het beschadigen van het asbestmateriaal. Controleer de toestand jaarlijks op wijzigingen.

- Eenvoudige handelingen: mag via doe-het-zelf of door werknemer(s) met opleidingsattest eenvoudige handelingen
Indien er geen asbesthoudende lijmen of cement werd gebruikt voor de vasthechting. Gelieve voor de verwijdering eerst contact op te nemen met de gemeente. Zij kunnen u helpen bij het wegbrengen van het afval. Gelieve ook gedurende de verwijdering mondkapjes van het type FFP3, Tyvek pakken type 5 of 6 en handschoenen te dragen. Gebruik traagdraaiend materiaal voor om de materie los te maken.
- Eenvoudige handelingen: enkel door erkend asbestverwijderaar
Indien de verwijdering niet kan gebeuren zonder het materiaal te breken/beschadigen.
- Hermetische zone (erkend asbestverwijderaar)
Indien er wel asbesthoudende lijm of cement werd gebruikt voor de vasthechting.

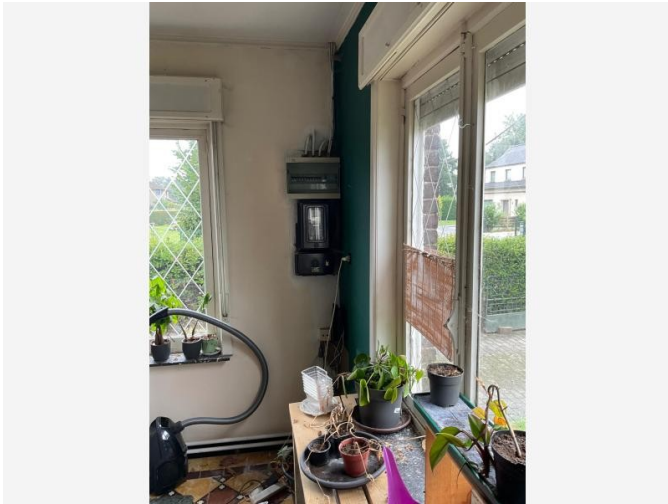
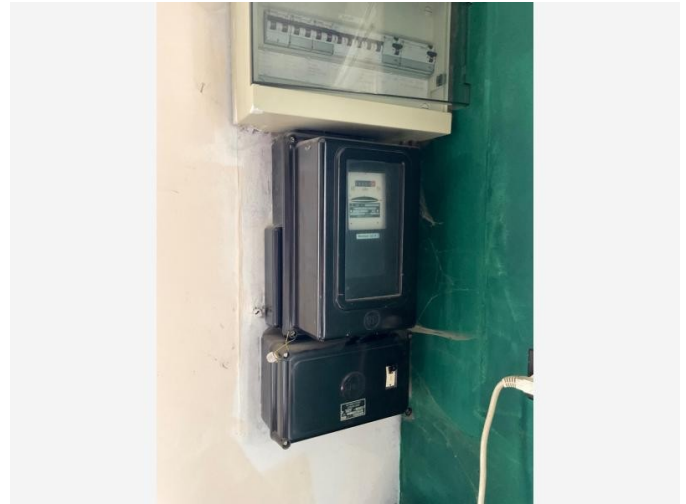
Het asbestmateriaal valt onder de mijlpaal van 2040.

Zorgvuldig beheren

Eindbeoordeling materiaalrisico	Laag materiaalrisico en/of verlaagde kans op vezelvrijgave
---------------------------------	--

Beschrijving	Bakeliet - eetkamer
Omgeving	Binnen
Primaire drager	Communicatie en elektrische infrastructuur en uitrusting
Asbestmateriaal	Plaat, paneel, tablet - Type Bakeliet
Bindmiddel van asbestmateriaal	Kunststof of -hars
Gebondenheid op basis van bindmiddel	Hecht
Hoeveelheid (oppervlakte - dikte - aantal)	• 0,03 m ² - 2,00 cm - 1 stuk
Totaal volume	< 0,001 m ³
Eenvoudig bereikbaar	Ja
Bevestigingswijze	• Onbekend
Identificatiemethode	Vaststelling zonder monstername
Destructieve handeling voor identificatie	Nee

- Zorg voor een veilig beheer. Vermijd het beschadigen van het asbestmateriaal. Controleer de toestand jaarlijks op wijzigingen.

- Eenvoudige handelingen: mag via doe-het-zelf of door werknemer(s) met opleidingsattest eenvoudige handelingen
Gezien de toestand waarin de bakeliet-toepassingen verkeerd, mag de toepassing weggenomen worden door middel van eenvoudige handelingen. Gelieve hierbij maskers van het type FFP3 en handschoenen te dragen. Over het elektrische gevaar doet deze aanbeveling in geen geval uitspraak.

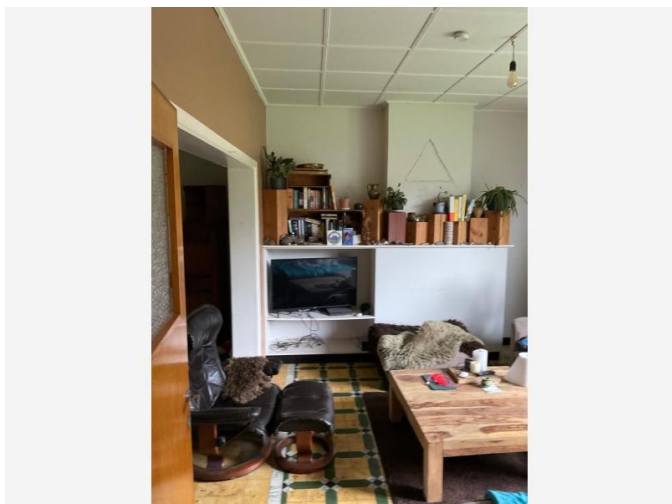
De achterliggende laag kon niet worden vastgesteld noch geïnspecteerd gedurende het bezoek.

Identificatiemethode	Redelijk vermoeden
Primaire drager	Plafond

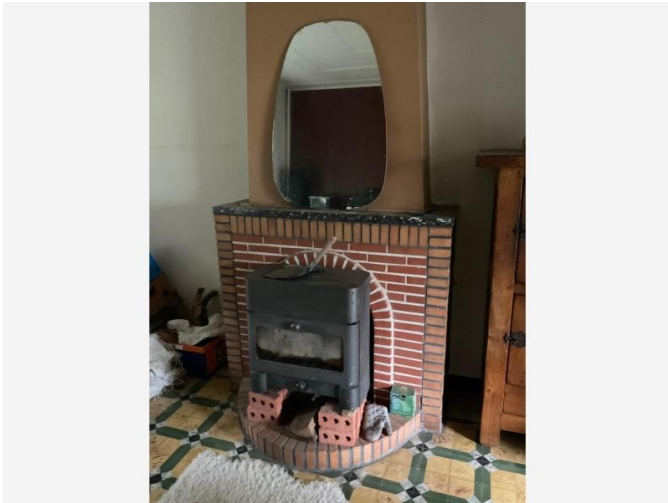
Aan de buitenkant of zichtbare delen van de kachel werden geen asbestverdachte materialen aangetroffen. Het is evenwel mogelijk dat er aan de binnenzijde van de kachel asbesthoudende materialen aanwezig zijn. Gelieve steeds aandachtig te zijn bij eventuele verbouwingen en afbraakwerken voor asbesthoudende materialen.

Identificatiemethode	Redelijk vermoeden
Primaire drager	Ruimteverwarming

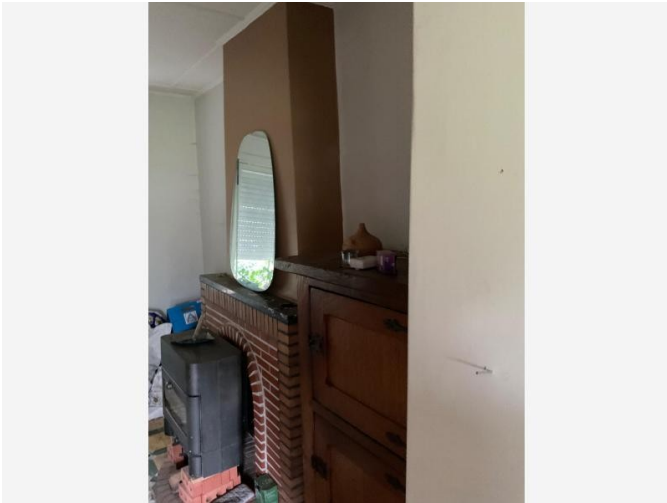
De binnenzijde van de schouw kon niet worden vastgesteld of geïnspecteerd op de aanwezigheid van asbesthoudende materialen. Er werd ook niet voldoende documentatie aangereikt teneinde de inhoud van de schouwen of de ligging ervan vast te stellen of te inspecteren. Gelieve steeds aandachtig te zijn bij eventuele verbouwingen en afbraakwerken voor asbesthoudende materialen.

Identificatiemethode	Redelijk vermoeden
Primaire drager	Schacht-koker (technisch)

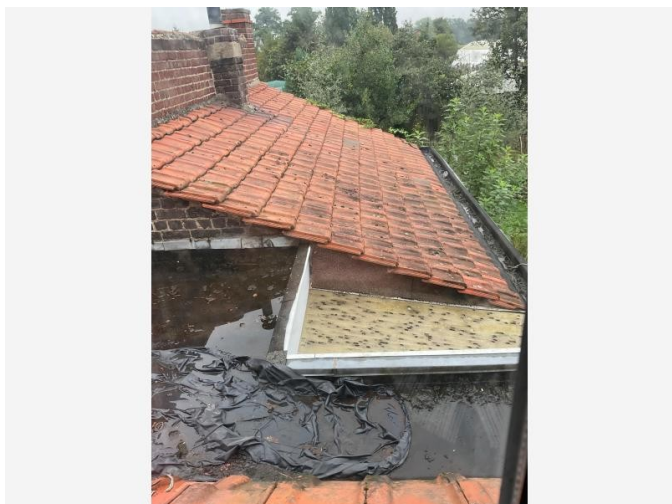
De bovenste laag roofing werd bemonsterd en is negatief. Hou er rekening mee dat er onderliggende lagen roofing aanwezig kunnen zijn die mogelijk asbesthoudend kunnen zijn.

Identificatiemethode	Redelijk vermoeden
Primaire drager	Plat dak

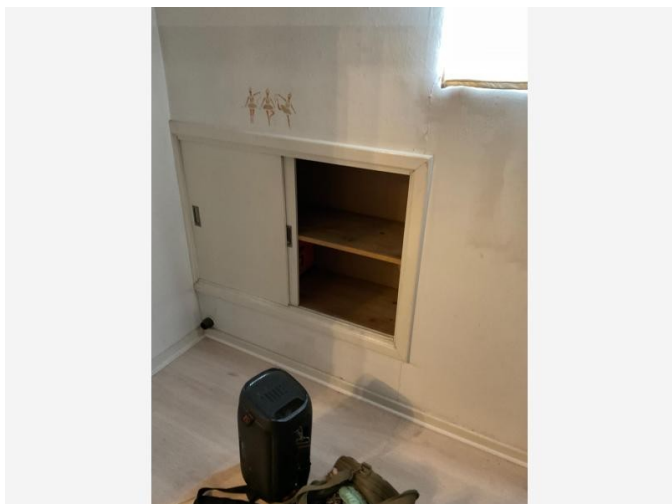
De achterliggende laag kon niet worden vastgesteld noch worden geïnspecteerd gedurende het plaatsbezoek. Er werd geen documentatie aangereikt om de primaire drager te kunnen identificeren. Gelieve steeds aandachtig te zijn bij eventuele verbouwingen en afbraakwerken voor asbesthoudende materialen.

Identificatiemethode	Redelijk vermoeden
Primaire drager	Binnenwand

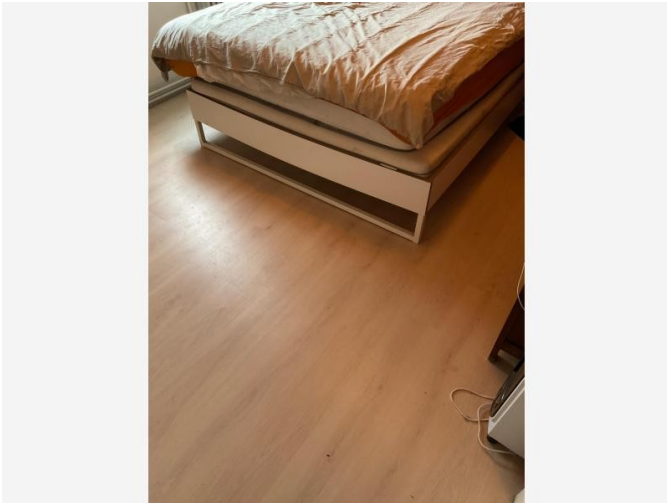
Bij gebrek aan kapotte tegels kon de achterliggende lijmlaag of de op cement gebaseerde lijm/specie niet geïnspecteerd worden.

De achterliggende laag kon niet worden vastgesteld noch geïnspecteerd gedurende het bezoek.

Identificatiemethode	Redelijk vermoeden
Primaire drager	Vloer

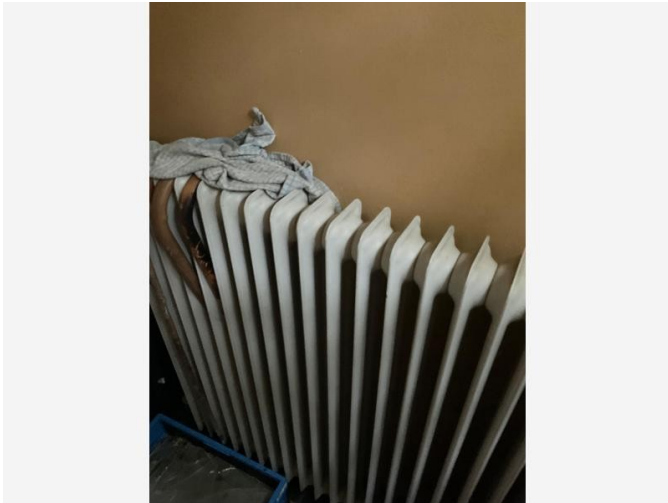
De binnenzijde van de radiator kon niet worden geïnspecteerd gedurende het plaatsbezoek zonder destructief te werk te gaan. Uit de documentatie kon er niet worden geconcludeerd of er al dan niet asbesthoudende materialen aanwezig zijn. Vaak werden asbesthoudende textiel, karton of pakkingen gebruikt in dit soort toepassingen. Gelieve steeds aandachtig te zijn bij eventuele verbouwingen en afbraakwerken voor asbesthoudende materialen.

Identificatiemethode	Redelijk vermoeden
Primaire drager	Ruimteverwarming

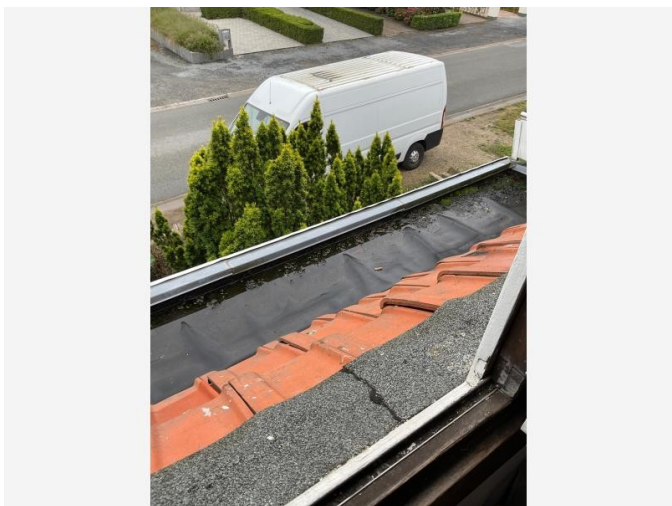
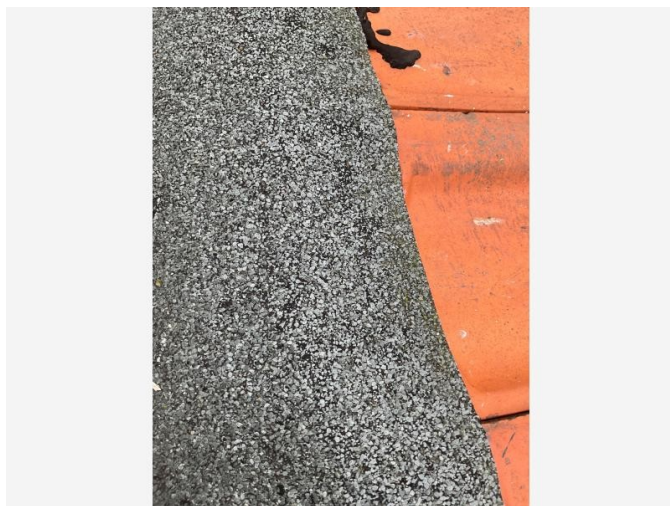
Geen asbest

#	Type	Referentie	Resultaat
10.1	Puntmonster	roofing	Geen asbest

Beschrijving	Roofing - dak
Omgeving	Buiten
Primaire drager	Plat dak
Bindmiddel van materiaal	Bitumen (roofing, teer, asfalt)
Gebondenheid op basis van bindmiddel	Hecht
Hoeveelheid (oppervlakte - aantal)	• 7,99 m ² - 1 stuk
Totale oppervlakte	7,99 m ²
Identificatiemethode	Vaststelling met monstername
Destructieve handeling voor identificatie	Nee

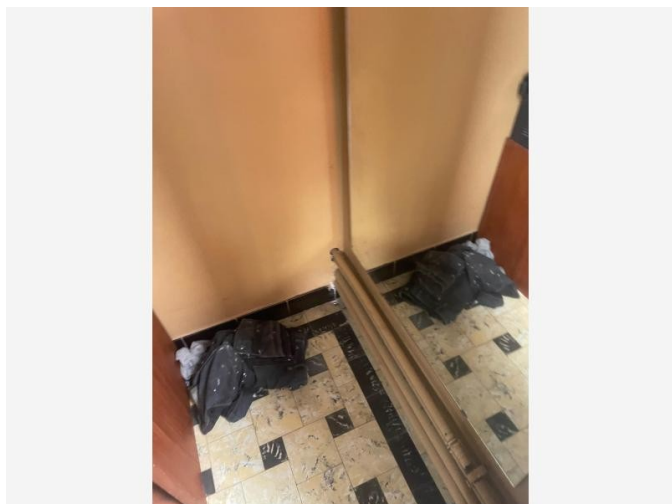
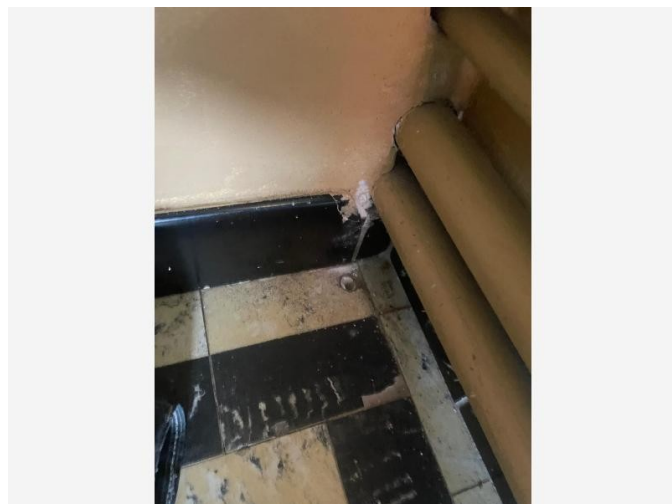
Geen asbest

#	Type	Referentie	Resultaat
11.1	Mengmonster	0a - pleister	Geen asbest

Beschrijving	Pleisterwerk- muur
Omgeving	Binnen
Primaire drager	Binnenwand
Bindmiddel van materiaal	Gips - kalk
Gebondenheid op basis van bindmiddel	Niet-hechtgebonden
Hoeveelheid (oppervlakte - dikte - aantal)	• 238,00 m ² - 1,00 cm - 1 stuk
Totaal volume	2,38 m ³
Identificatiemethode	Vaststelling met monsternamen
Destructieve handeling voor identificatie	Nee
Opmerking	Mengstaal pleisterwerk - muur genomen in een natte ruimte, individuele ruimte en een trappenhal. Niet in een stookruimte wegens het ontbreken van pleisterwerk in deze ruimte.

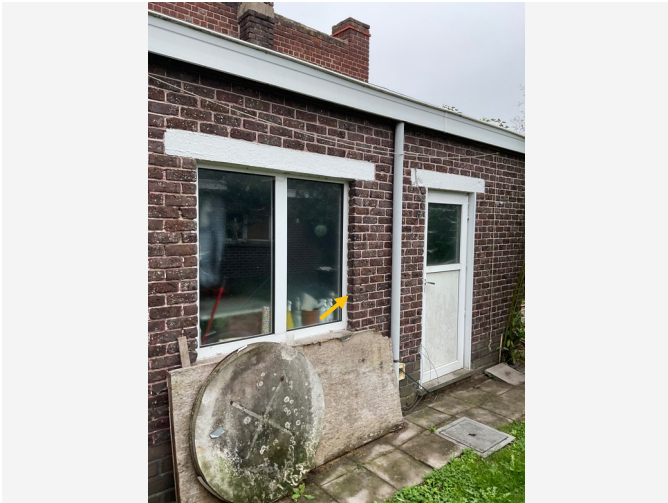
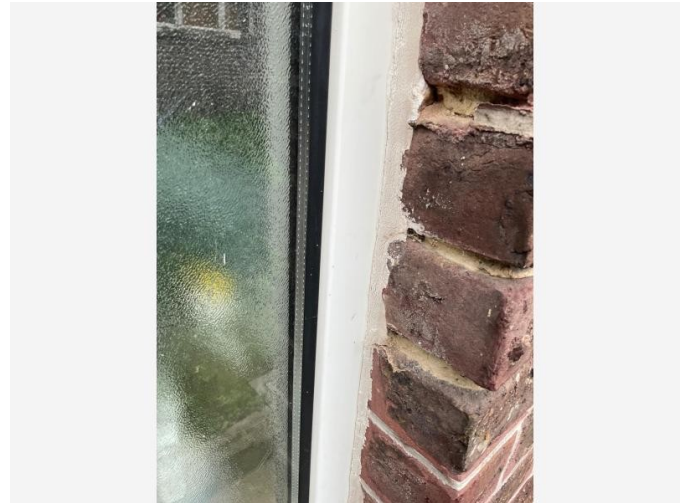
Fiche 12: Mastiek

Geen asbest

#	Type	Referentie	Resultaat
12.1	Mengmonster	Mastiek	Geen asbest

Beschrijving	Mastiek
Omgeving	Buiten
Primaire drager	Wandopening verticaal (raam, deur, ...)
Bindmiddel van materiaal	Kitten, mastiek, pasta
Gebondenheid op basis van bindmiddel	Hecht
Hoeveelheid (gewicht - aantal)	<ul style="list-style-type: none">• 10,00 kg - 1 stuk
Totaal gewicht	10,00 kg
Identificatiemethode	Vaststelling met monstername
Destructieve handeling voor identificatie	Nee

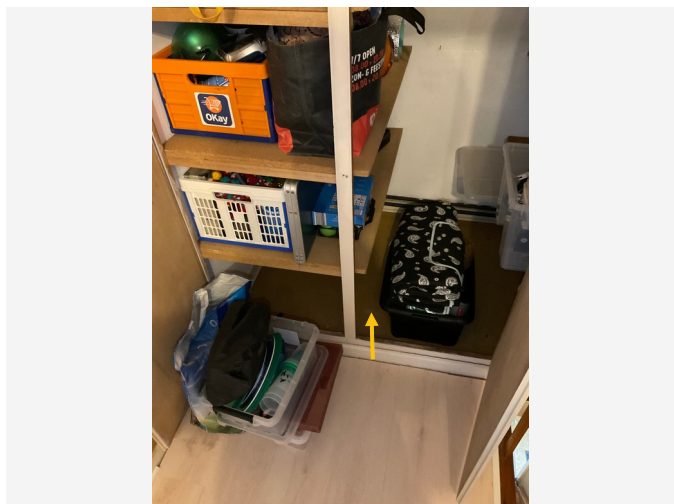
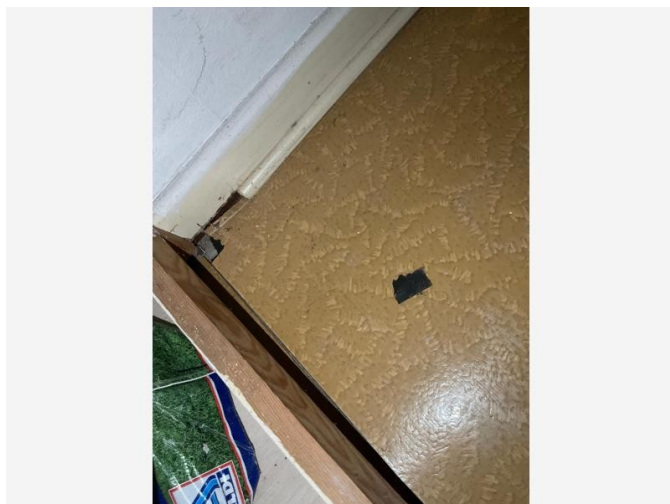
Fiche 13: Vinyl - nachthal

Geen asbest

#	Type	Referentie	Resultaat
13.1	Puntmonster	Vinyl	Geen asbest

Beschrijving	Vinyl - nachthal
Omgeving	Binnen
Primaire drager	Vloer
Bindmiddel van materiaal	Lijm
Gebondenheid op basis van bindmiddel	Hecht
Hoeveelheid (oppervlakte - dikte - aantal)	• 2,00 m ² - 1,00 mm - 1 stuk
Totaal volume	0,002 m ³
Identificatiemethode	Vaststelling met monstername
Destructieve handeling voor identificatie	Nee
