Asbestinventarisatetest

Firmin Van Heckestraat 5, 9940 Evergem

Attestnummer : 20240219-000134.000

Uitgegeven op : 19.02.2024

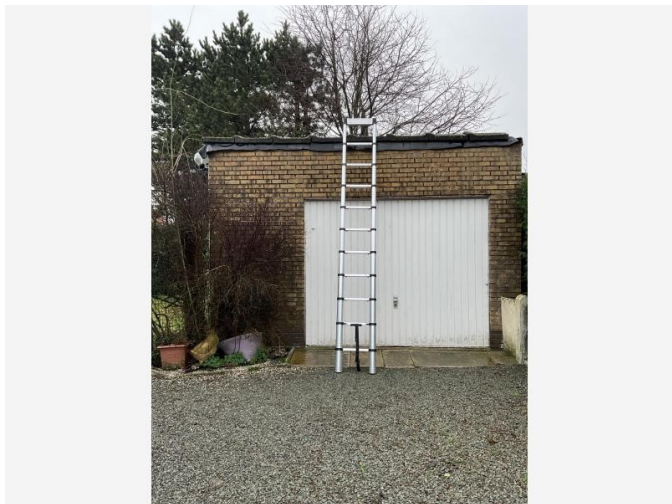
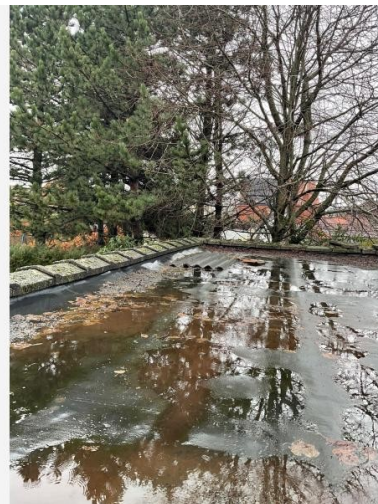
Het asbestmateriaal valt onder de mijlpaal van 2040.

Beschrijving	Golfplaten op plat dak garage
Type afvalstof	Betreft stock-voorraad of gedemonteerde asbestmaterialen
Aanwezige resten	Losliggende plaat op het platte dak van de garage.
Omgeving	Buiten
Primaire drager	Plat dak
Asbestmaterialen	<ul style="list-style-type: none">Dak- en gevelbekleding - Golfplaat
Bindmiddel van asbestmateriaal	Cement
Gebondenheid op basis van bindmiddel	Hecht
Hoeveelheid (gewicht - aantal)	<ul style="list-style-type: none">10,00 kg - 1 stuk
Totaal gewicht	10,00 kg
Eenvoudig bereikbaar	Ja
Identificatiemethode	Vaststelling zonder monstername
Opmerking	De aanwezige hoeveelheid werd naar beste mogelijkheid ingeschat.

Dringend verwijderen

- Verwijder het asbestafval.

- Eenvoudige handelingen: mag via doe-het-zelf of door werknemer(s) met opleidingsattest eenvoudige handelingen
Gelieve voor de verwijdering eerst contact op te nemen met de gemeente. Zij kunnen u helpen bij het wegbrengen van het afval. Gelieve ook gedurende de verwijdering mondkapjes van het type FFP3, Tyvek pakken type 5 of 6 en handschoenen te dragen. Gebruik traagdraaiend materiaal voor om de materie los te maken. Probeer de toepassing in zijn geheel te verwijderen zonder dit te gaan beschadigen om vezelemissie te gaan beperken.
- Eenvoudige handelingen: enkel door erkend asbestverwijderaar
Indien in heel slechte staat: Gelieve een erkende asbestverwijderaar te contacteren om mogelijke vrijgekomen vezels of brokstukken te verwijderen conform het protocol.

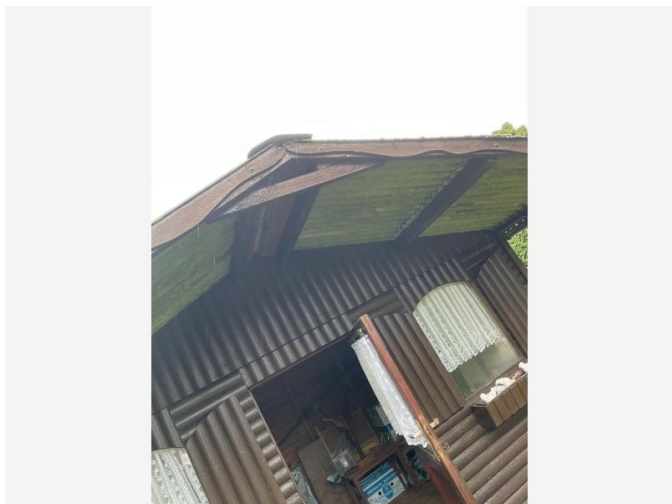
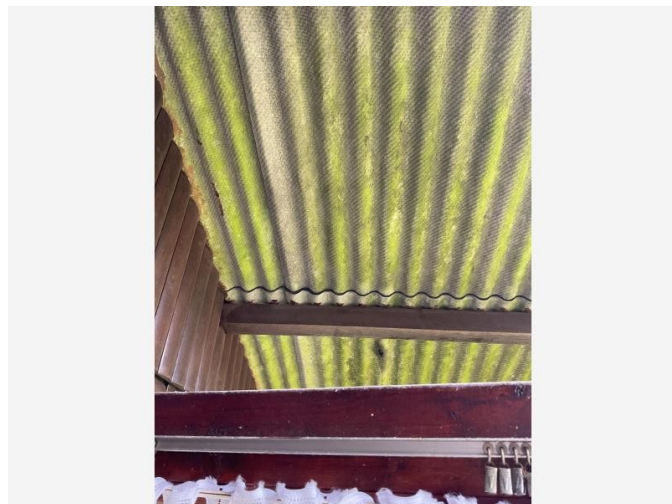
Het asbestmateriaal valt onder de mijlpaal van 2034.

Eindbeoordeling materiaalrisico	Verhoogd materiaalrisico en/of verhoogde kans op vezelvrijgave
---------------------------------	----------------------------------------------------------------

Gebondenheid	Categorie 1: hechtgebonden in oorsprong
Asbestsoort (vezeltype)	Crocidoliet aanwezig
Asbestconcentratie	Laag (< 50%)
Afschermingsgraad van het gehele materiaal	Geheel of deels vrij aan de buitenlucht
Toestand van het materiaal	Matig beschadigd, matig verweerd

Beschrijving	Golfplaten tuinhuis
Omgeving	Buiten
Primaire drager	Schuin dak
Asbestmateriaal	Dak- en gevelbekleding - Golfplaat
Bindmiddel van asbestmateriaal	Cement
Gebondenheid op basis van bindmiddel	Hecht

Verwijderen

- Zorg voor een veilig beheer. Vermijd het beschadigen van het asbestmateriaal. Controleer de toestand jaarlijks op wijzigingen.
- Zorg voor een veilig beheer en verwijder dit asbestmateriaal wanneer het bij werken eenvoudig bereikbaar wordt. Controleer de toestand jaarlijks op wijzigingen.

- Eenvoudige handelingen: mag via doe-het-zelf of door werknemer(s) met opleidingsattest eenvoudige handelingen
Gelieve voor de verwijdering eerst contact op te nemen met de gemeente. Zij kunnen u helpen bij het wegbrengen van het afval. Gelieve ook gedurende de verwijdering mondkapjes van het type FFP3, Tyvek pakken type 5 of 6 en handschoenen te dragen. Gebruik traagdraaiend materiaal voor om de materie los te maken. Probeer de toepassing in zijn geheel te verwijderen zonder dit te gaan beschadigen om vezelemisatie te gaan beperken.
- Eenvoudige handelingen: enkel door erkend asbestverwijderaar
Indien in heel slechte staat: Gelieve een erkende asbestverwijderaar te contacteren om mogelijke

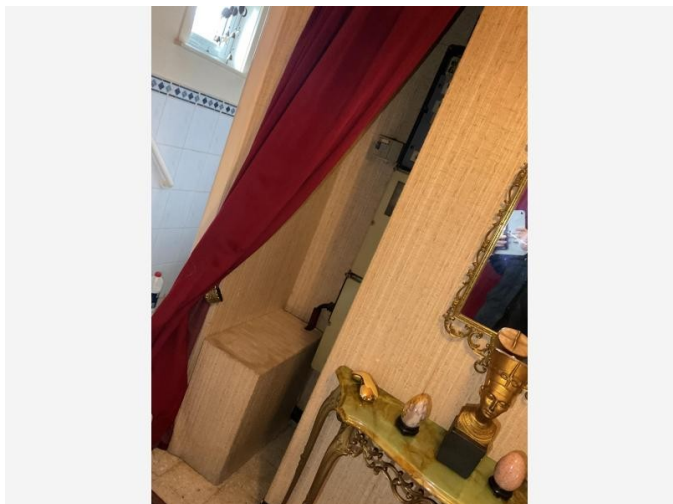
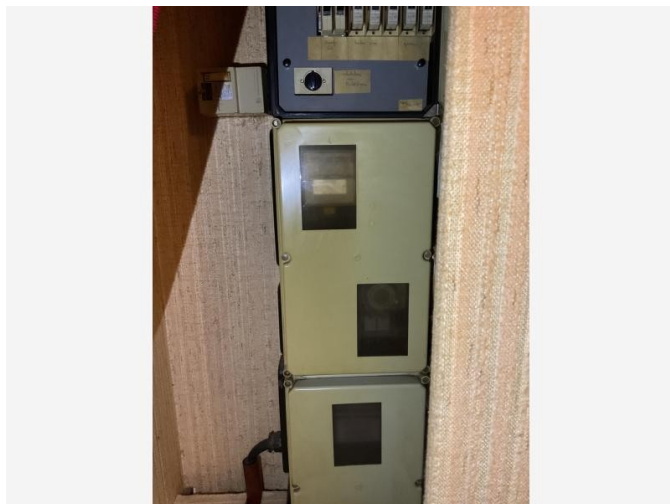
Eindbeoordeling materiaalrisico	Laag materiaalrisico en/of verlaagde kans op vezelvrijgave
---------------------------------	------------------------------------------------------------

Gebondenheid	Categorie 1: hechtgebonden in oorsprong
Asbestsoort (vezeltype)	Crocidoliet aanwezig
Asbestconcentratie	Laag (< 50%)
Afschermingsgraad van het gehele materiaal	Geheel of deels (ook) vrij aan de binnenlucht
Toestand van het materiaal	Onbeschadigd, niet verweerd

Beschrijving	Bakeliet teller
Omgeving	Binnen
Primaire drager	Communicatie en elektrische infrastructuur en uitrusting
Asbestmateriaal	Plaat, paneel, tablet - Type Bakeliet
Bindmiddel van asbestmateriaal	Kunststof of -hars
Gebondenheid op basis van bindmiddel	Hecht
Hoeveelheid (oppervlakte - dikte - aantal)	• 0,30 m ² - 1,00 cm - 1 stuk
Totaal volume	0,003 m ³
Eenvoudig bereikbaar	Ja
Bevestigingswijze	• Geschroefd

Zorgvuldig beheren

- Zorg voor een veilig beheer. Vermijd het beschadigen van het asbestmateriaal. Controleer de toestand jaarlijks op wijzigingen.

- Eenvoudige handelingen: mag via doe-het-zelf of door werknemer(s) met opleidingsattest eenvoudige handelingen
Gezien de toestand waarin de bakeliet-toepassingen verkeerd, mag de toepassing weggenomen worden door middel van eenvoudige handelingen. Gelieve hierbij maskers van het type FFP3 en handschoenen te dragen. Over het elektrische gevaar doet deze aanbeveling in geen geval uitspraak.

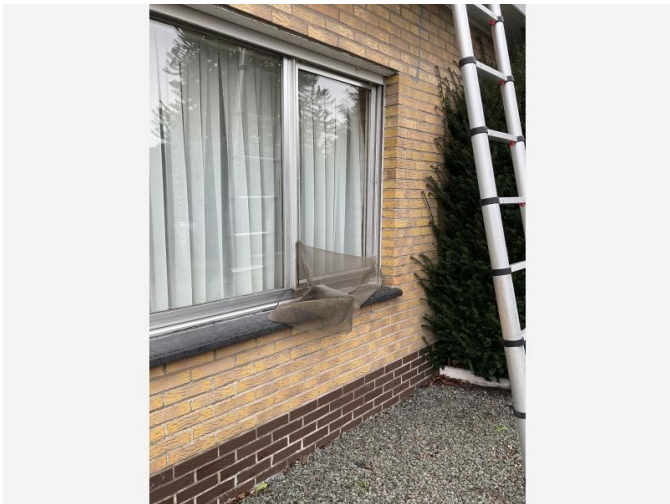
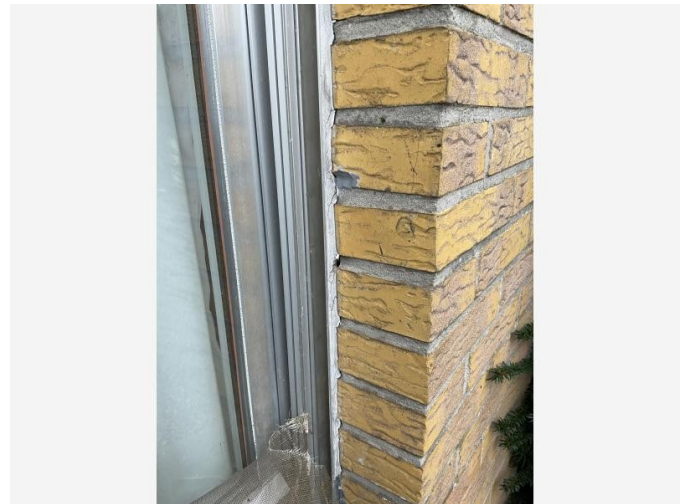
Eindbeoordeling materiaalrisico	Laag materiaalrisico en/of verlaagde kans op vezelvrijgave
---------------------------------	------------------------------------------------------------

Gebondenheid	Categorie 1: hechtgebonden in oorsprong
Asbestsoort (vezeltype)	Alleen chrysotiel
Asbestconcentratie	Laag (< 50%)
Afschermingsgraad van het gehele materiaal	Geheel of deels vrij aan de buitenlucht
Toestand van het materiaal	Licht beschadigd, licht verweerd. Intact materiaal type Pical – asbestboard of categorie III 'gebondenheid'

#	Type	Referentie	Resultaat
4.1	Mengmonster	004-mastiek ramen	Chrysotiel

Beschrijving	Mastiek ramen
Omgeving	Buiten
Primaire drager	Wandopening verticaal (raam, deur, ...)
Asbestmateriaal	In-situ afwerkingslagen - Pasta, stopverf, voegsel, stopsel, vulsel, mastiek, kitten, ...

Zorgvuldig beheren

- Zorg voor een veilig beheer. Vermijd het beschadigen van het asbestmateriaal. Controleer de toestand jaarlijks op wijzigingen.
- Zorg voor een veilig beheer en verwijder dit asbestmateriaal wanneer het bij werken eenvoudig bereikbaar wordt. Controleer de toestand jaarlijks op wijzigingen.

- Eenvoudige handelingen: enkel door erkend asbestverwijderaar
VERWIJZING WET Wanneer alles in 1 keer kan worden verwijderd zonder brokstukken te gaan maken.
- Hermetische zone (erkend asbestverwijderaar)
VERWIJZING WET Indien dit niet in zijn geheel kan worden verwijderd.

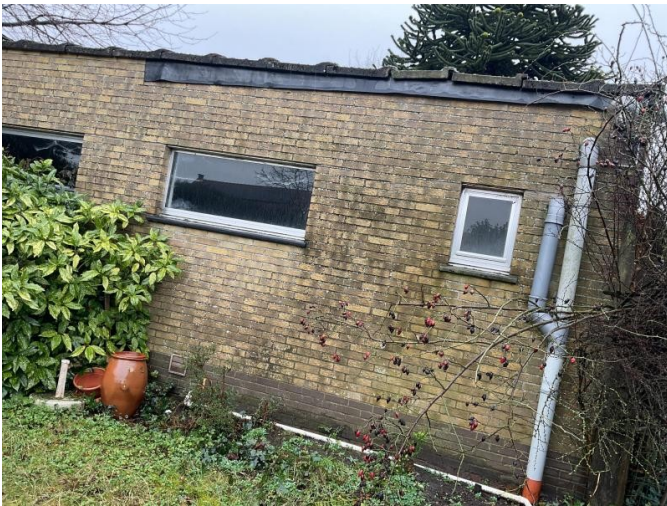
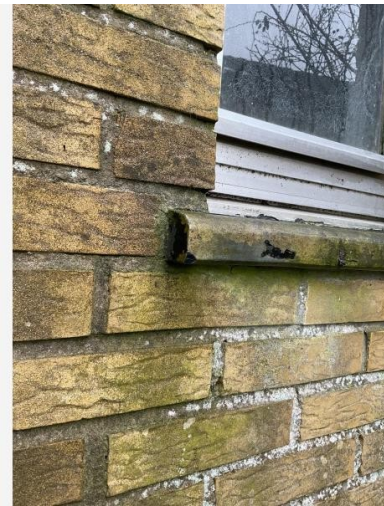
Eindbeoordeling materiaalrisico	Zeer laag materiaalrisico en/of zeer lage kans op vezelvrijgave
---------------------------------	-----------------------------------------------------------------

Gebondenheid	Categorie 1: hechtgebonden in oorsprong
Asbestsoort (vezeltype)	Alleen chrysotiel
Asbestconcentratie	Laag (< 50%)
Afschermingsgraad van het gehele materiaal	Geheel of deels vrij aan de buitenlucht
Toestand van het materiaal	Onbeschadigd, niet verweerd

#	Type	Referentie	Resultaat
5.1	Puntmonster	005-dorpels	Chrysotiel

Beschrijving	Dorpels woning en garage rondom
Omgeving	Buiten
Primaire drager	Wandopening verticaal (raam, deur, ...)
Asbestmateriaal	Dorpels

Zorgvuldig beheren

- Zorg voor een veilig beheer. Vermijd het beschadigen van het asbestmateriaal. Controleer de toestand jaarlijks op wijzigingen.

- Eenvoudige handelingen: mag via doe-het-zelf of door werknemer(s) met opleidingsattest eenvoudige handelingen
Gelieve voor de verwijdering eerst contact op te nemen met de gemeente. Zij kunnen u helpen bij het wegbrengen van het afval. Gelieve ook gedurende de verwijdering mondklappers van het type FFP3, Tyvek pakken type 5 of 6 en handschoenen te dragen. Gebruik traagdraaiend materiaal voor om de materie los te maken. Probeer de toepassing in zijn geheel te verwijderen zonder dit te gaan beschadigen om vezelemissie te gaan beperken.
- Eenvoudige handelingen: enkel door erkend asbestverwijderaar
Indien dit niet in zijn geheel kan verwijderd worden, verwijderd worden zonder schade en brokstukken te maken gelieve dan een erkend asbestverwijderaar te gaan contacteren.

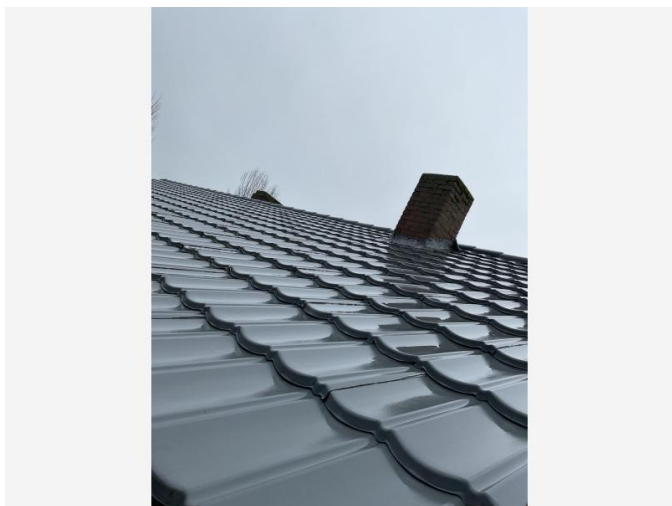
Permanente beperking

Reden: Niet inspecteerbaar

Uitleg van de asbestdeskundige: Binnenzijde is afgewerkt en de dakbekleding langs de buitenzijde is niet ophefbaar waardoor het onderdak niet kon worden vastgesteld.

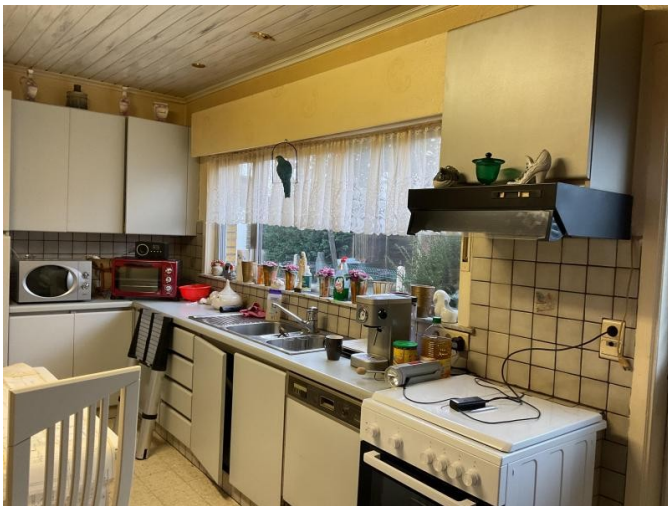
Bij gebrek aan kapotte of ontbrekende tegels kon de achterliggende lijmlaag of de op cement gebaseerde lijm/specie niet worden geïnspecteerd. Gelieve steeds aandachtig te zijn bij eventuele verbouwingen en afbraakwerken voor asbesthoudende materialen.

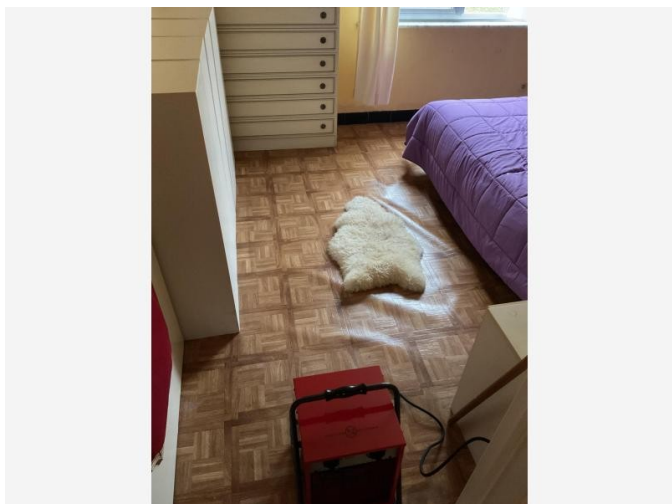
Het vloerzeil op zich is niet verdacht maar de onderliggende laag kon niet overal goed en volledig worden geïnspecteerd en bij deze het redelijk vermoeden.

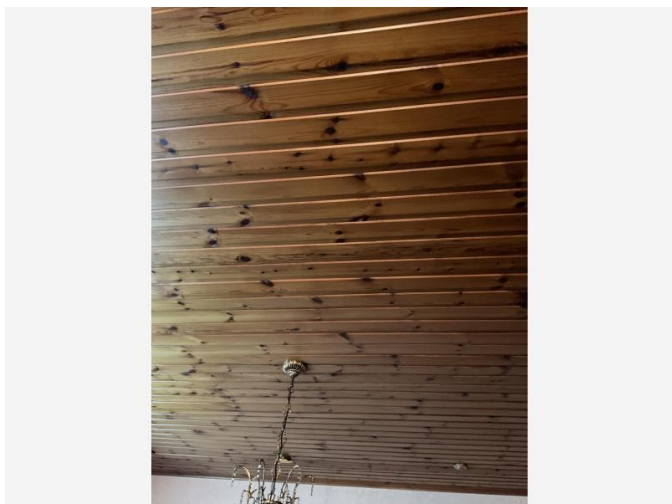
De plafondbekleding is op zich niet asbestverdacht maar de achterliggende laag kon niet worden vastgesteld noch worden geïnspecteerd gedurende het plaatsbezoek. Er werd geen documentatie aangereikt om de primaire drager te kunnen identificeren. Gelieve steeds aandachtig te zijn bij eventuele verbouwingen en afbraakwerken voor eventuele asbesthoudende materialen.

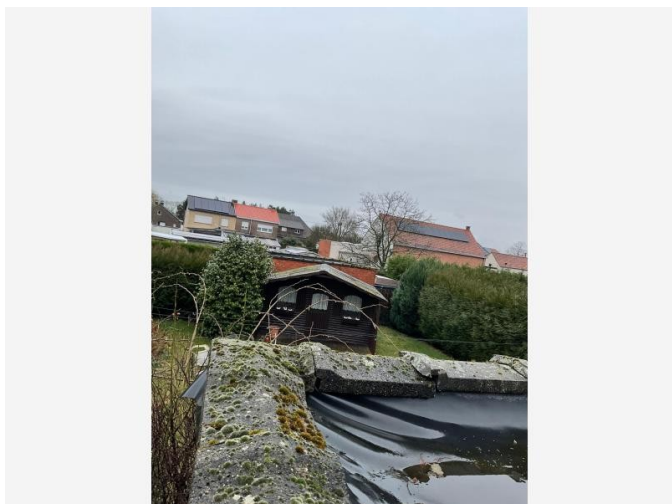
Het is mogelijk dat er onder de geïnspecteerde EPDM nog oude mogelijk asbestverdachte roofinglagen of ander materialen aanwezig zijn. Vaak werd of wordt er EPDM geplaatst bovenop oude roofings. Gelieve steeds aandachtig te zijn bij eventuele verbouwingen en afbraakwerken voor asbesthoudende materialen.

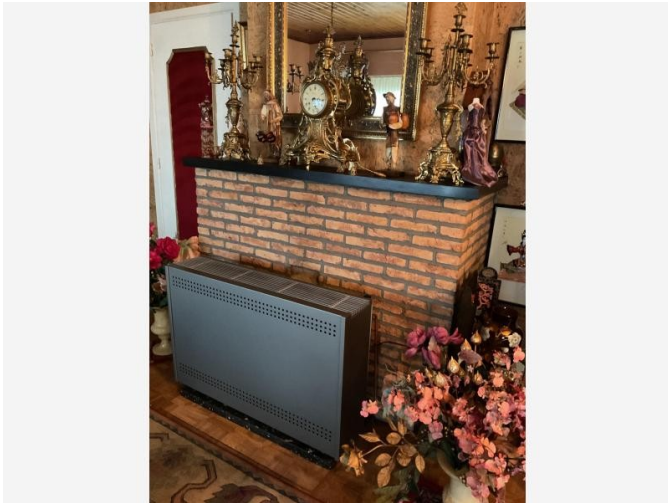
De binnenzijde van de schouw kon niet worden vastgesteld of geïnspecteerd op de aanwezigheid van asbesthoudende materialen. Er werd ook niet voldoende documentatie aangereikt teneinde de inhoud van de schouwen of de ligging ervan vast te stellen of te inspecteren. Gelieve steeds aandachtig te zijn bij eventuele verbouwingen en afbraakwerken voor asbesthoudende materialen.

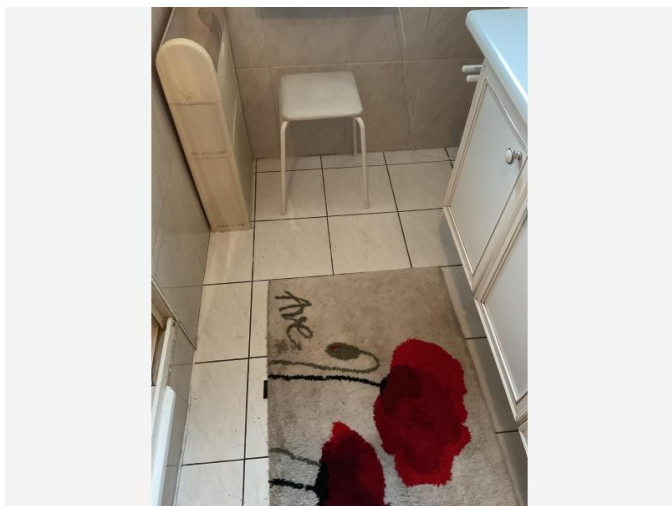
Bij gebrek aan kapotte of ontbrekende tegels kon de achterliggende lijmlaag of de op cement gebaseerde lijm/specie niet worden geïnspecteerd. Gelieve steeds aandachtig te zijn bij eventuele verbouwingen en afbraakwerken voor asbesthoudende materialen.

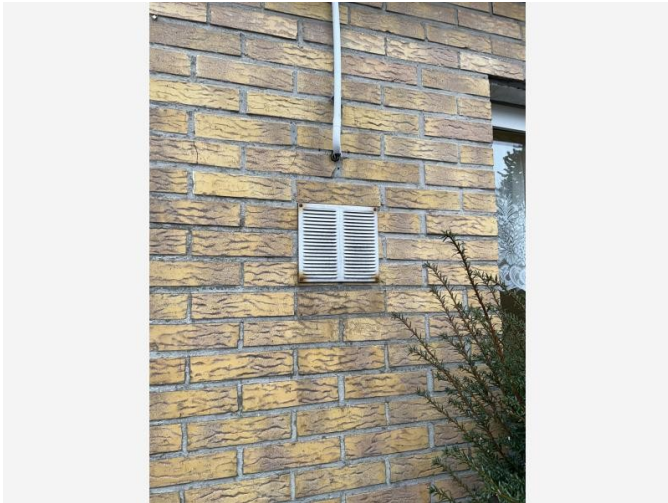
De aanwezige roosters konden niet worden geopend of losgemaakt vanwege de methode van hechting aan de muur of plafond zonder permanente schade te veroorzaken. Gelieve steeds aandachtig te zijn bij eventuele verbouwingen en afbraakwerken voor asbesthoudende materialen.

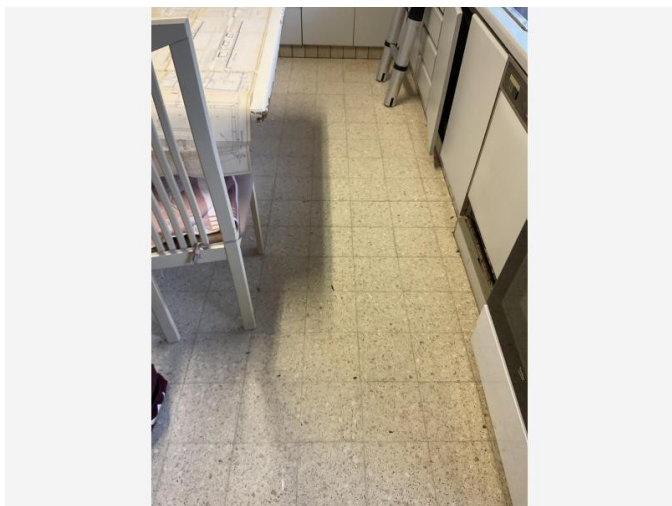
Bij gebrek aan kapotte of ontbrekende tegels kon de achterliggende lijmlaag of de op cement gebaseerde lijm/specie niet worden geïnspecteerd. Gelieve steeds aandachtig te zijn bij eventuele verbouwingen en afbraakwerken voor asbesthoudende materialen.

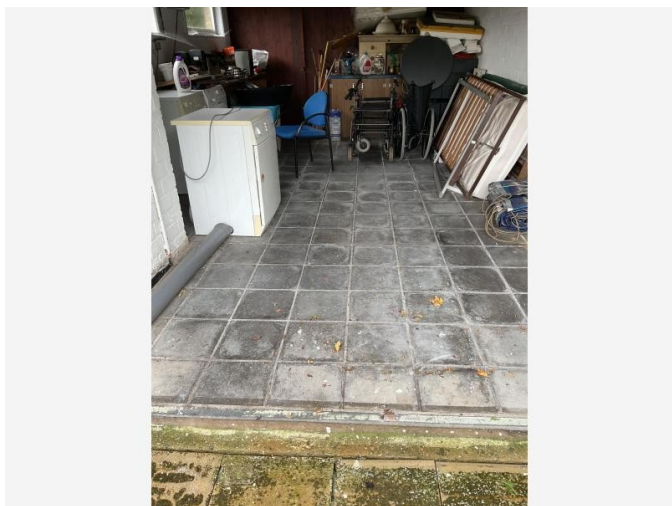
Bij gebrek aan kapotte of ontbrekende tegels kon de achterliggende lijmlaag of de op cement gebaseerde lijm/specie niet worden geïnspecteerd. Gelieve steeds aandachtig te zijn bij eventuele verbouwingen en afbraakwerken voor asbesthoudende materialen.

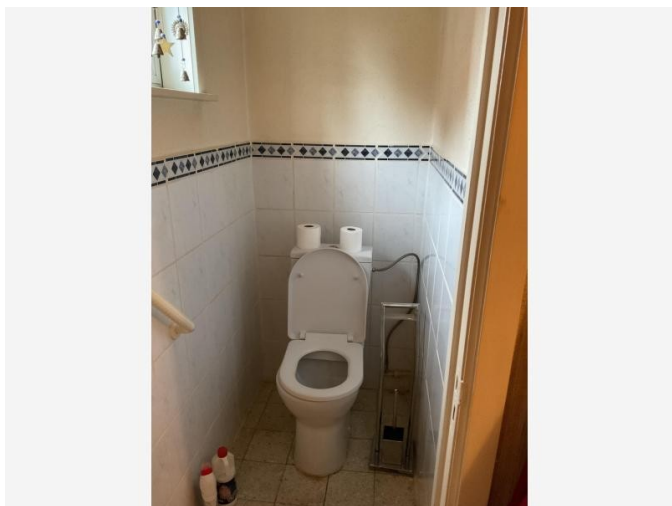
Bij gebrek aan kapotte of ontbrekende tegels kon de achterliggende lijmlaag of de op cement gebaseerde lijm/specie niet worden geïnspecteerd. Gelieve steeds aandachtig te zijn bij eventuele verbouwingen en afbraakwerken voor asbesthoudende materialen.

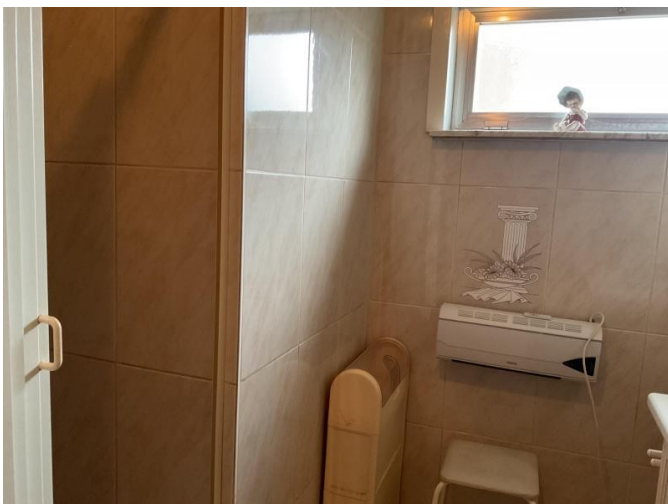
Bij gebrek aan kapotte of ontbrekende tegels kon de achterliggende lijmlaag of de op cement gebaseerde lijm/specie niet worden geïnspecteerd. Gelieve steeds aandachtig te zijn bij eventuele verbouwingen en afbraakwerken voor asbesthoudende materialen.
