## CONTRÔLE D'ÉTANCHÉITÉ ET DE CONFORMITÉ D'UN RÉSERVOIR À MAZOUT

RÉF. 24/2024/56807/C01:1

DATE DU CONTRÔLE 28/02/2024 AGENT VISITEUR Jean-Philippe Givron  
ADRESSE DU CONTRÔLE rue des Blanchisseries 1 - 5020 TEMPLOUX AGRÉMENT RÉGION WALLONNE AGRW. DEP-048/A/03 12/10/2024

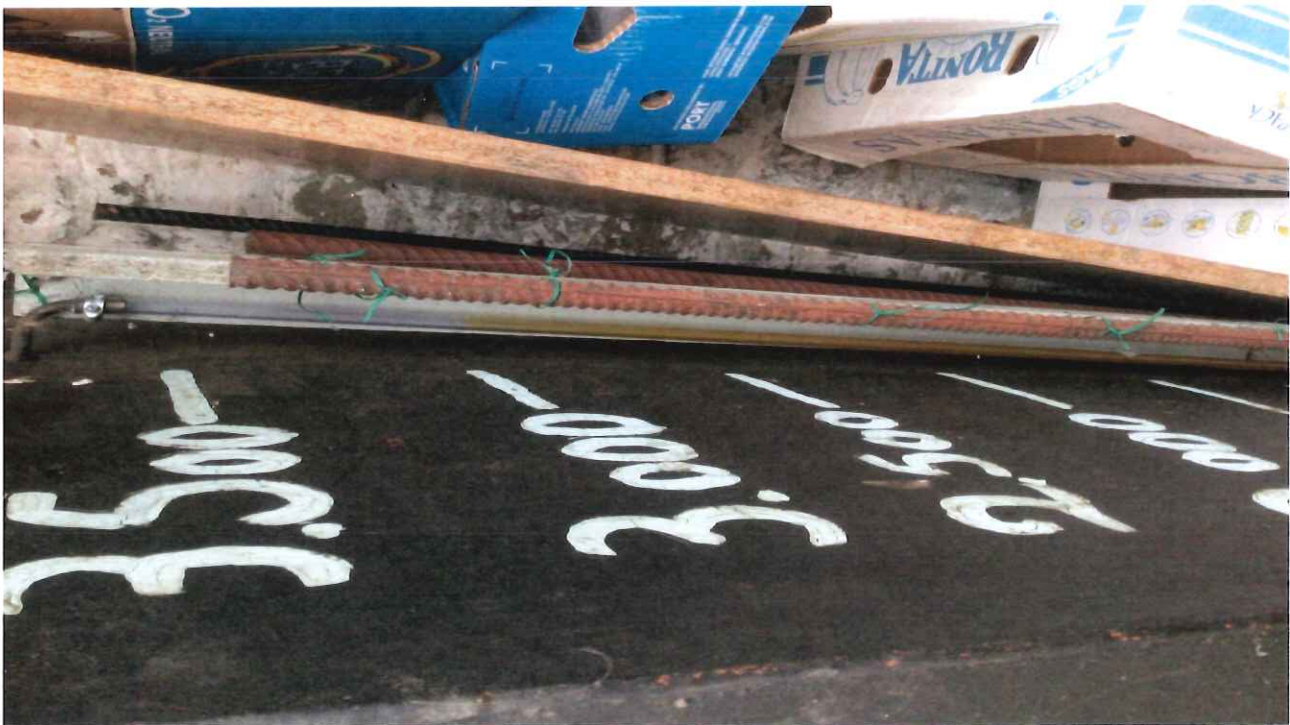
L'autorisation d'exploitation n'est pas présente  
Le montage réalisé de la jauge sur le côté du réservoir est interdit. A démonter  
Placer un système anti-débordement : sifflet ou sonde  
Il faut rendre le système anti-débordement démontable afin de pouvoir vérifier la longueur de la tige

Non conformité
