CONTRÔLE D'ÉTANCHÉITÉ ET DE CONFORMITÉ D'UN RÉSERVOIR À MAZOUT

RÉF. 24/2026/71264/C01:1

DATE DU CONTRÔLE 03/06/2026 **AGENT VISITEUR** Jean-Philippe Givron
ADRESSE DU CONTRÔLE Chaussée de Charleroi 632 - 6220 Fleurus **AGRÈMENT RÉGION WALLONNE** AGRW. DEP-048/A/03 05/02/2029

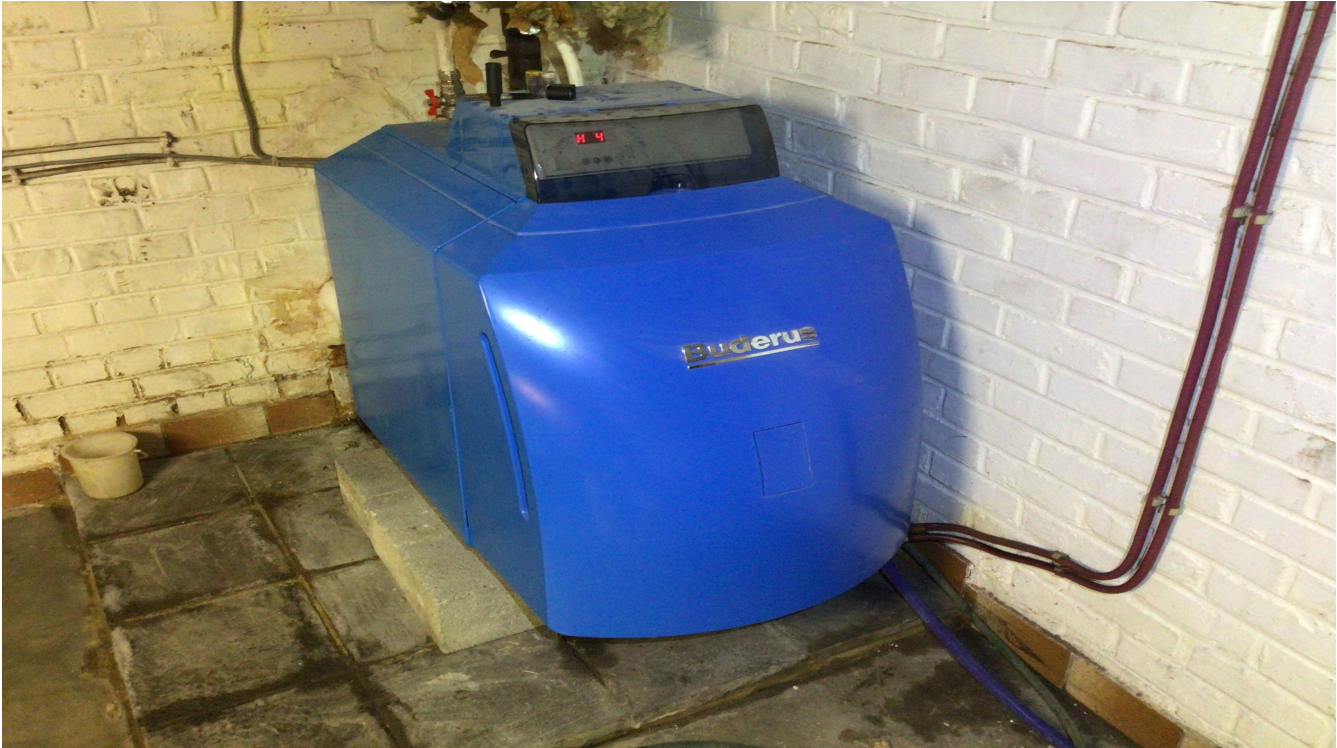
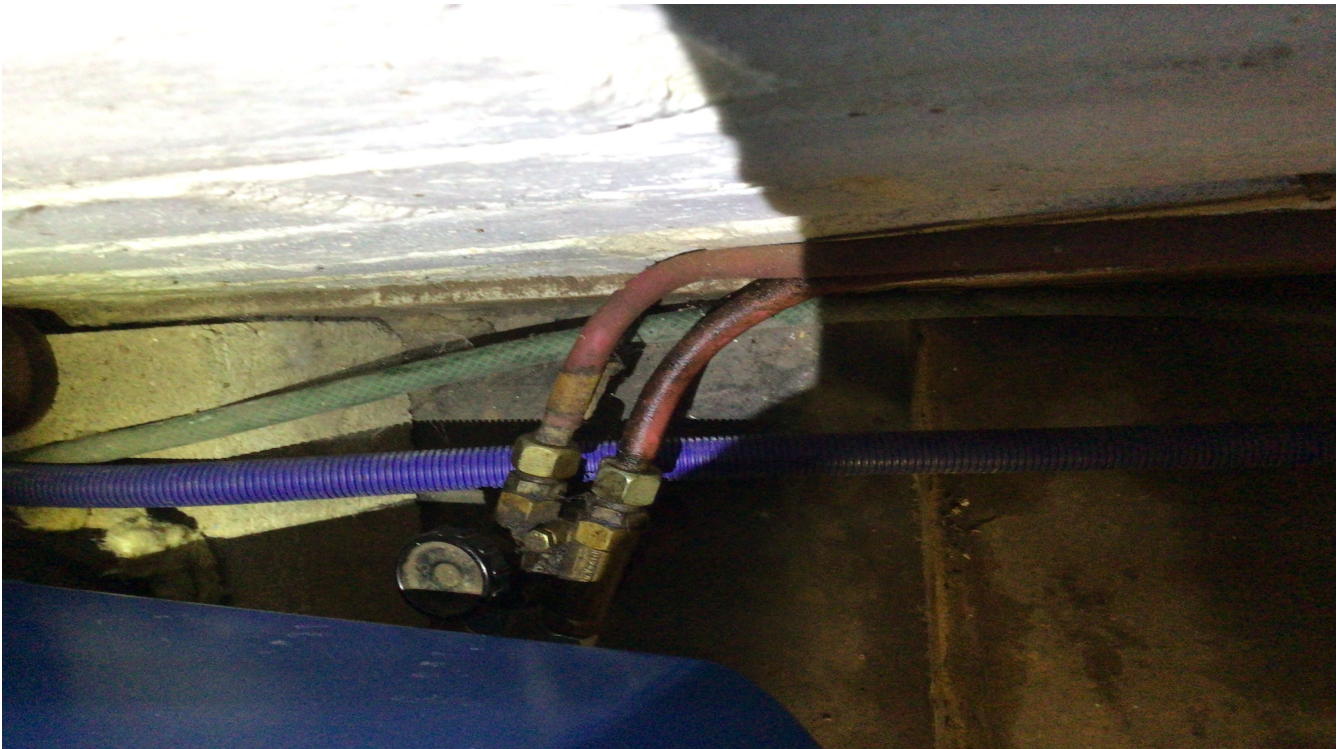
Système de chauffage	Chaudière	Fonctionnement du système de chauffage	Fonctionne pas
Type de raccordement au système de chauffage	Bi-tube	Contrôle des tuyauteries visibles du réservoir au système de chauffage	Conforme
Soutirage	Par le haut	Conduite de remplissage	Conforme
Conduite de ventilation	Conforme	Système anti-débordement	sifflet 95% - test pas OK - tige non vérifiée (indémontable)
Système de mesure de niveau	présent - conforme	Contrôle visuel de l'étanchéité	Etanche
Pollution en dehors du réservoir	Non

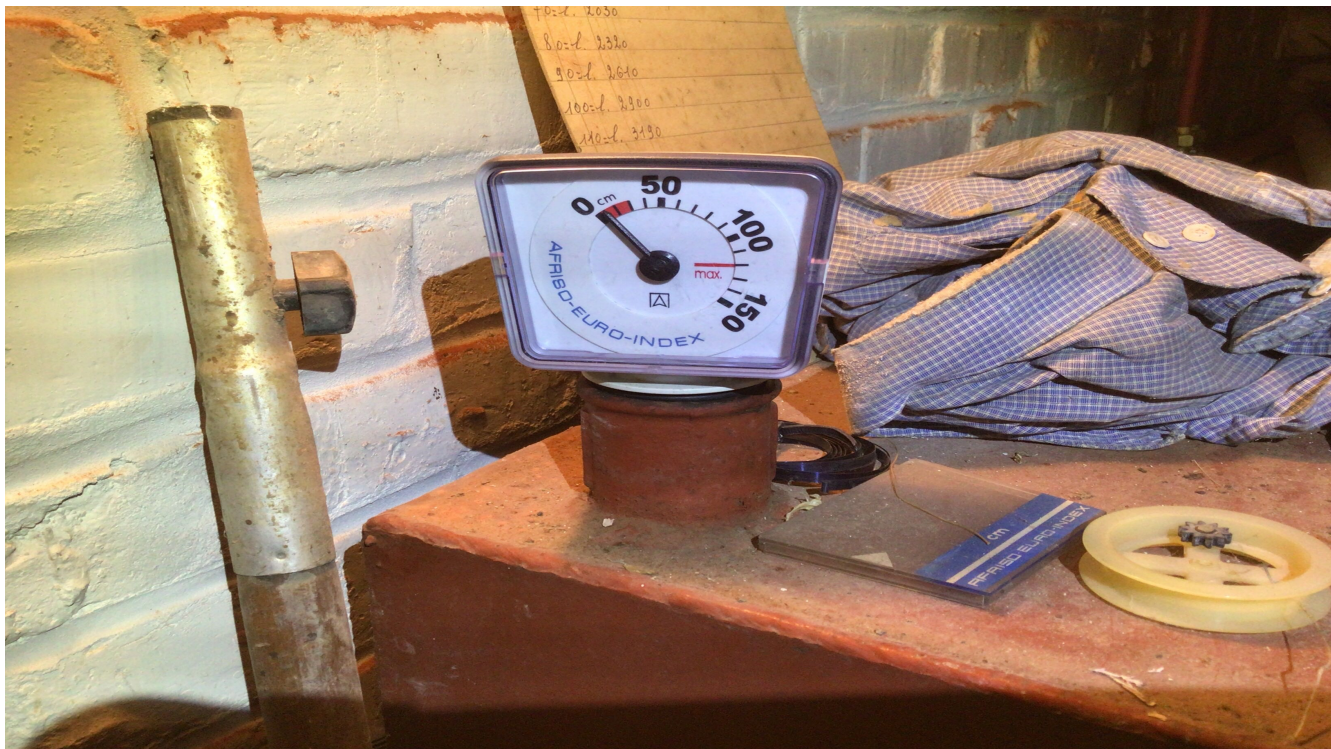
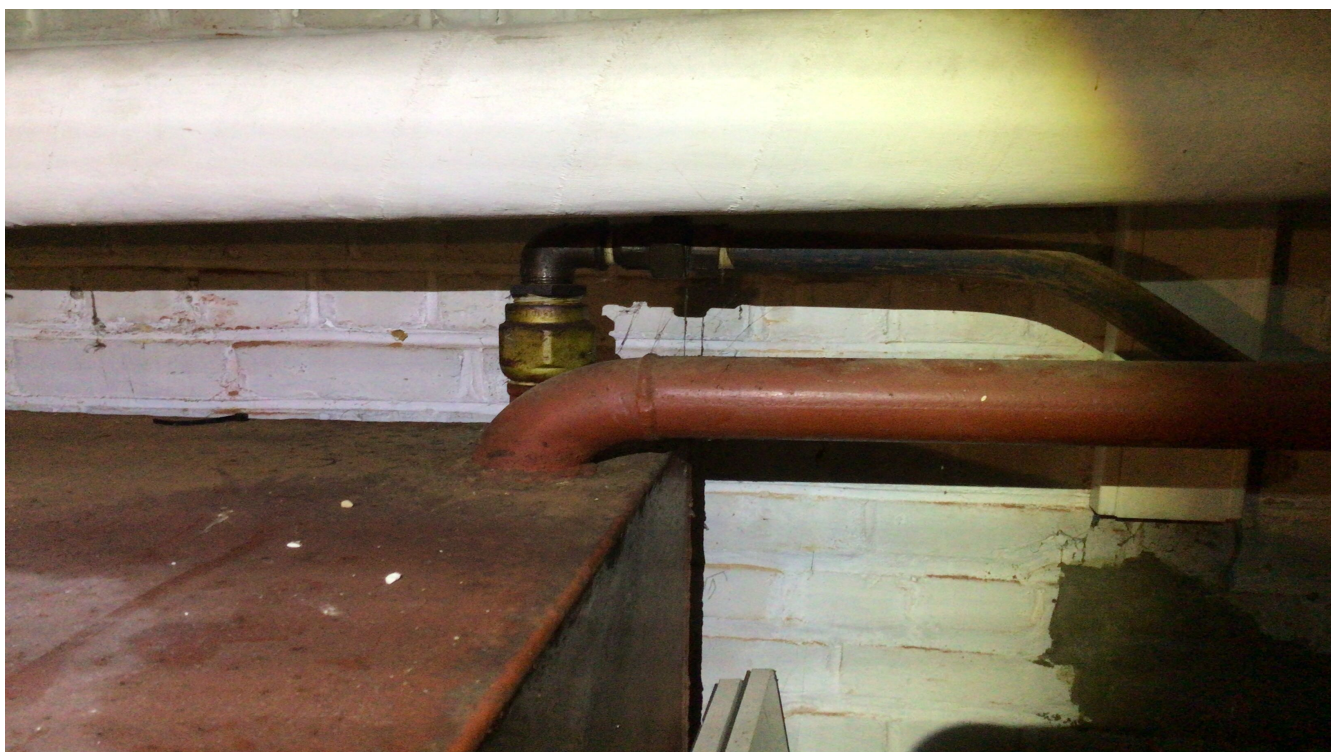
Chambre de visite et accessoires

L'autorisation d'exploitation n'est pas présente
 Le système anti-débordement n'est pas en ordre
 Il faut rendre le système anti-débordement démontable afin de pouvoir vérifier la longueur de la tige

Conclusion : L'étanchéité est assurée mais pas la conformité. Il faut y remédier dans les 6 mois. Le réservoir ne peut être rempli que pendant ces 6 mois, non renouvelable, prenant cours le mois du contrôle.
