Asbestinventarisatetest

Peperstraat 12, 8300 Knokke-Heist

Attestnummer : 20240109-000239.000

Niet-asbestveilig

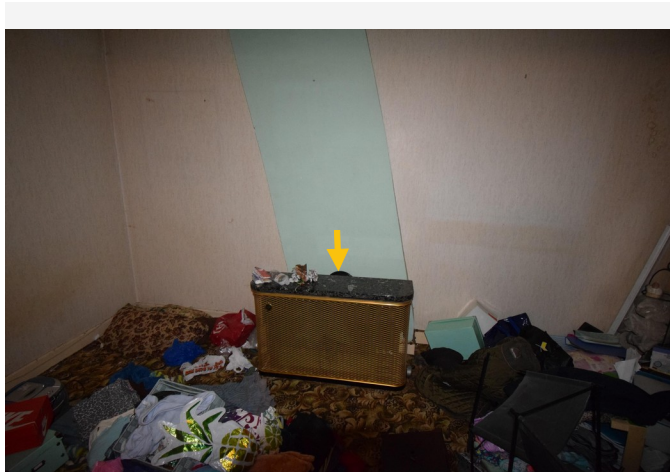
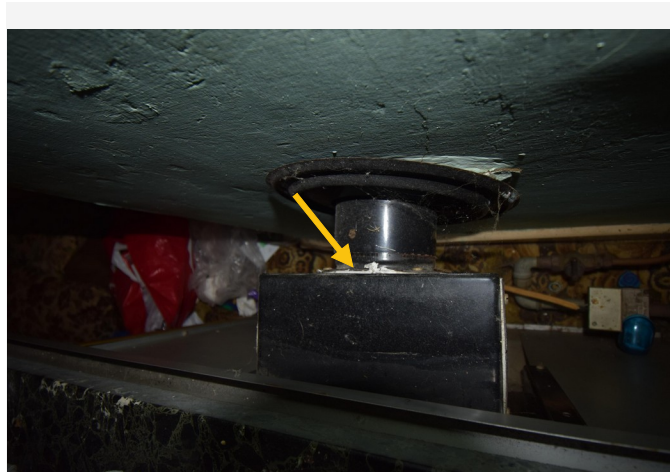
Eindbeoordeling materiaalrisico	Hoog materiaalrisico en/of hoge kans op vezelvrijgave
---------------------------------	---

Gebondenheid	Categorie 3: niet-hechtgebonden met weinig of geen matrix
Asbestsoort (vezeltype)	Alleen chrysotiel
Asbestconcentratie	Hoog ($\geq 50\%$)
Afschermingsgraad van het gehele materiaal	Geheel of deels (ook) vrij aan binnenluchtstromen
Toestand van het materiaal	Licht beschadigd, licht verweerd. Intact materiaal type Pical – asbestboard of categorie III 'gebondenheid'

Beschrijving	Koord - Achteraan kachel (Slaapkamer vooraan)
Omgeving	Binnen
Primaire drager	Ruimteverwarming
Asbestmateriaal	Koord, lint, band, strip

Bindmiddel van asbestmateriaal	Weinig of geen bindmiddel (textiel, bevolking, ...)
Gebondenheid op basis van bindmiddel	Niet-hechtgebonden
Hoeveelheid (lengte - omtrek - aantal)	<ul style="list-style-type: none"> • 0,40 m - 1,00 cm - 1 stuk
Totale oppervlakte	0,004 m ²
Eenvoudig bereikbaar	Ja
Bevestigingswijze	<ul style="list-style-type: none"> • Los (al dan niet bedekt) • Geklemd
Identificatiemethode	Vaststelling zonder monsternamen
Destructieve handeling voor identificatie	Nee
Opmerking	Bij kachels in de woonkamer niet visueel zichtbaar zonder destructief onderzoek, maar kan ook zeker bij deze kachels intern aanwezig zijn.

Dringend verwijderen

- Scherm in afwachting van verwijdering het asbestmateriaal af van luchtstromingen en verstoring: bijvoorbeeld door het te verpakken, te fixeren, af te dekken, signalisatie - afbakening aan te brengen, ...
- Verwijder dit asbestmateriaal zo snel mogelijk. Volg de toestand goed op.

- Eenvoudige handelingen: mag via doe-het-zelf of door werknemer(s) met opleidingsattest eenvoudige handelingen
Koorden of andere geweven materialen/pakkingen/dichtingen/remvoeringen of gelijkaardige toepassingen, mag u als particulier of zelfstandige zelf verwijderen, ongeacht of ze zich binnen of buiten de woning bevinden.

--> Kachel kan in zijn geheel verwijderd worden.

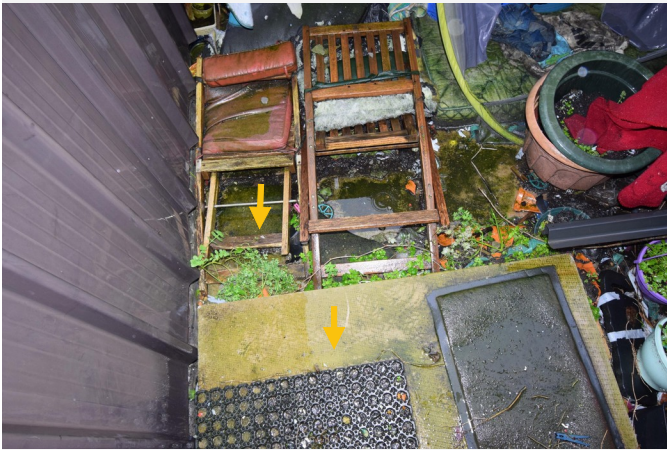
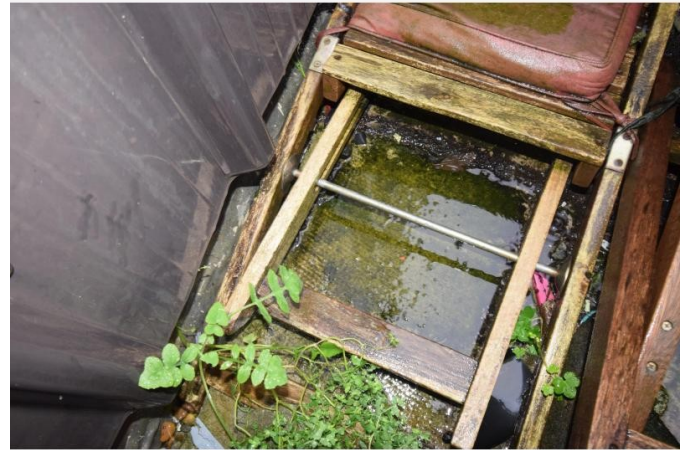
Eindbeoordeling materiaalrisico	Verhoogd materiaalrisico en/of verhoogde kans op vezelvrijgave
---------------------------------	--

Gebondenheid	Categorie 1: hechtgebonden in oorsprong
Asbestsoort (vezeltype)	Alleen chrysotiel
Asbestconcentratie	Laag (< 50%)
Afschermingsgraad van het gehele materiaal	Geheel of deels vrij aan de buitenlucht
Toestand van het materiaal	Matig beschadigd, matig verweerd

#	Type	Referentie	Resultaat
2.1	Puntmonster	82094 - 6	Chrysotiel

Beschrijving	Terras - Cementplaten op vloer
Omgeving	Buiten
Primaire drager	Vloer
Asbestmateriaal	Plaat, paneel, tablet - Generiek
Bindmiddel van asbestmateriaal	Cement
Gebondenheid op basis van bindmiddel	Hecht
Hoeveelheid (oppervlakte - dikte - aantal)	• 15,00 m ² - 1,00 cm - 1 stuk
Totaal volume	0,15 m ³
Eenvoudig bereikbaar	Ja
Bevestigingswijze	<ul style="list-style-type: none">• Los (al dan niet bedekt)• Verlijmd, ingegoten, versmeerd
Identificatiemethode	Vaststelling met monstername
Destructieve handeling voor identificatie	Nee
Opmerking	Geen destructief onderzoek naar eventuele onderliggende lagen (Liggen vast of wegen zwaar).

Verwijderen

- Scherm in afwachting van verwijdering het asbestmateriaal af van luchtstromingen en verstoring: bijvoorbeeld door het te verpakken, te fixeren, af te dekken, signalisatie - afbakening aan te brengen, ...
- Verwijder dit asbestmateriaal zo snel mogelijk. Volg de toestand goed op.

- Eenvoudige handelingen: mag via doe-het-zelf of door werknemer(s) met opleidingsattest eenvoudige handelingen
Mag enkel via deze methodiek indien tegels/platen volledig losliggen en deze kunnen verwijderd worden zonder te breken of verdere schade aan te richten.
- Eenvoudige handelingen: enkel door erkend asbestverwijderaer
Laat u asbest door een erkende aannemer verwijderen. Let er dan op dat de betrokken werknemers het jaarlijkse opleidingsattest "eenvoudige handelingen" op zak hebben. U kunt dat attest op elk moment opvragen. Aannemers mogen via "eenvoudige handelingen" de volgende toepassingen verwijderen:

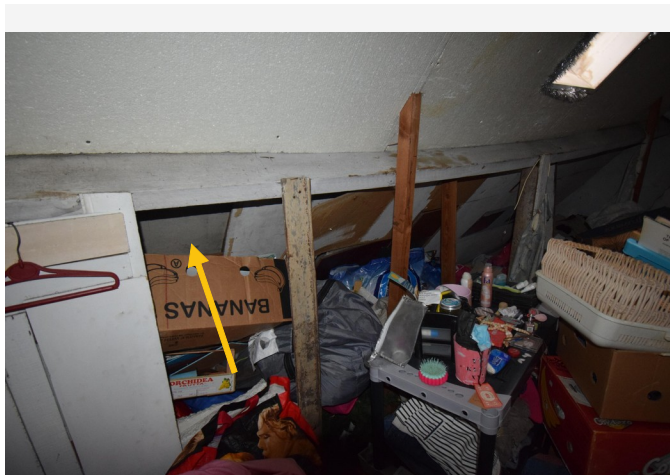
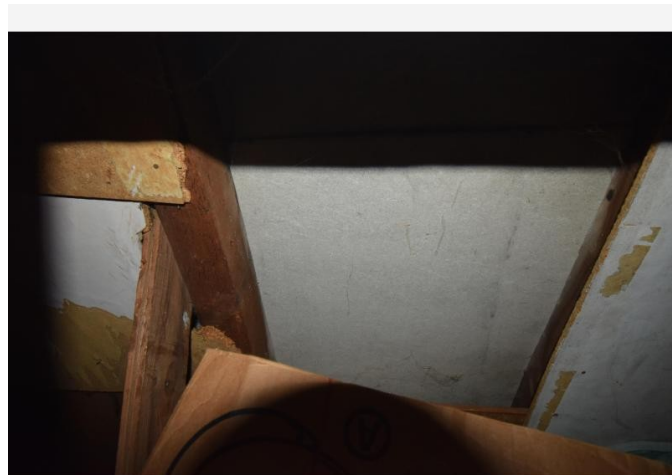
Eindbeoordeling materiaalrisico	Laag materiaalrisico en/of verlaagde kans op vezelvrijgave
---------------------------------	--

Gebondenheid	Categorie 1: hechtgebonden in oorsprong
Asbestsoort (vezeltype)	Crocidoliet aanwezig
Asbestconcentratie	Laag (< 50%)
Afschermingsgraad van het gehele materiaal	Geheel of deels (ook) vrij aan de binnenlucht
Toestand van het materiaal	Onbeschadigd, niet verweerd

Beschrijving	Onderdakplaten - Hellende daken (Woning)
--------------	--

Zorgvuldig beheeren

- Scherm in afwachting van verwijdering het asbestmateriaal af van luchtstromingen en verstoring: bijvoorbeeld door het te verpakken, te fixeren, af te dekken, signalisatie - afbakening aan te brengen, ...
- Zorg voor een veilig beheer en verwijder dit asbestmateriaal wanneer het bij werken eenvoudig bereikbaar wordt. Controleer de toestand jaarlijks op wijzigingen.

--> Verwijdering langsheen buitenzijde, na tijdelijke verwijdering van pannen (Zorg ervoor dat er geen verontreiniging ontstaat naar binnen toe).

- Eenvoudige handelingen: enkel door erkend asbestverwijderaer
Wegens de omvang van het werk, en daar deze platen vastzitten met nagels en latten, is het aanbevolen dit werk te laten uitvoeren door een erkend verwijderaer.

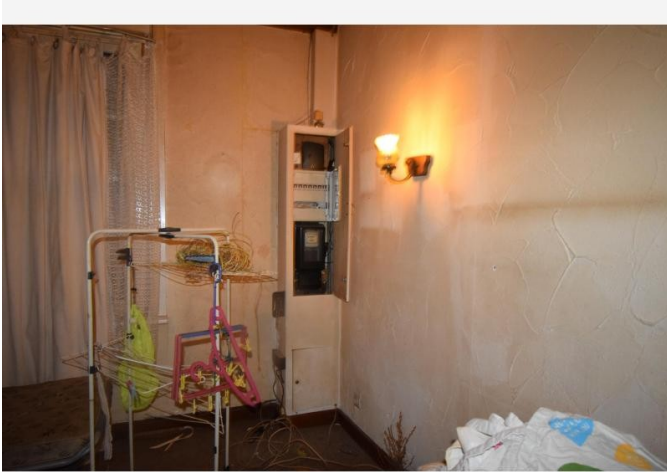
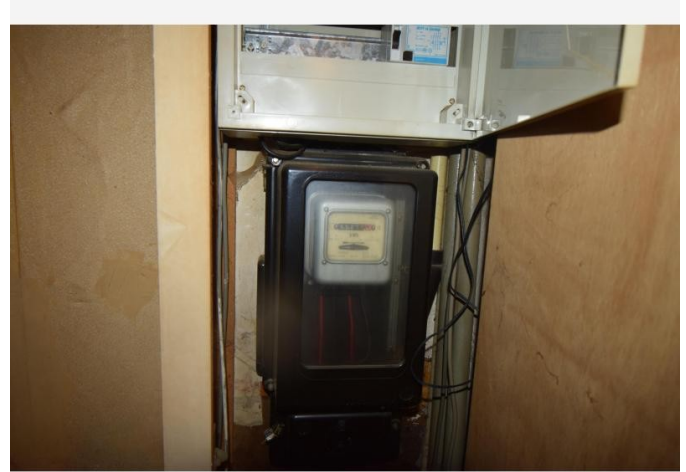
Eindbeoordeling materiaalrisico	Laag materiaalrisico en/of verlaagde kans op vezelvrijgave
---------------------------------	--

Gebondenheid	Categorie 1: hechtgebonden in oorsprong
Asbestsoort (vezeltype)	Crocidoliet aanwezig
Asbestconcentratie	Laag (< 50%)
Afschermingsgraad van het gehele materiaal	Geheel of deels (ook) vrij aan de binnenlucht
Toestand van het materiaal	Onbeschadigd, niet verweerd

Beschrijving	Elementen in bakeliet (Woning)
Omgeving	Binnen
Primaire drager	Communicatie en elektrische infrastructuur en uitrusting
Asbestmateriaal	Plaat, paneel, tablet - Type Bakeliet
Bindmiddel van asbestmateriaal	Kunststof of -hars

Gebondenheid op basis van bindmiddel	Hecht
Hoeveelheid (oppervlakte - dikte - aantal)	• 0,05 m ² - 5,00 cm - 15 stuks
Totaal volume	0,038 m ³
Eenvoudig bereikbaar	Ja
Bevestigingswijze	• Geschroefd
Identificatiemethode	Vaststelling zonder monstername
Destructieve handeling voor identificatie	Nee
Opmerking	<p>Stopcontacten/schakelaars/tellers/deurbel in bakeliet, verspreid in woning. Zowel wit als zwart van kleur.</p> <p>Hoeveelheid werd naar best vermogen geraamd.</p>

Zorgvuldig beheren

- Zorg voor een veilig beheer. Vermijd het beschadigen van het asbestmateriaal. Controleer de toestand jaarlijks op wijzigingen.

- Eenvoudige handelingen: mag via doe-het-zelf of door werknemer(s) met opleidingsattest eenvoudige handelingen
In binnenruimtes mag u alleen hechtgebonden asbest verwijderen dat niet beschadigd is. Dat betekent dat het materiaal volledig intact is en er geen vrije asbestvezels zichtbaar zijn. Opgelet: ook tijdens het verwijderen moet het asbest intact blijven. Bijgevolg dient men de toepassing dus te verwijderen zonder te breken of schade toe te brengen (In hun geheel). Indien dit niet mogelijk is mag je de asbest-toepassing niet zelf verwijderen en dien je een erkend verwijderaar aan te spreken.

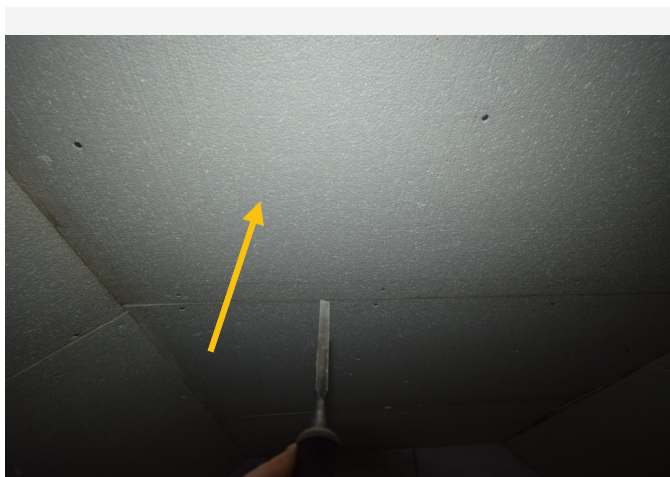
Permanente beperking

Reden: Geen luik aanwezig

Uitleg van de asbestdeskundige: Geen luik aanwezig naar zoldertip. Vereist destructieve handeling om dit gedeelte van de zolder te onderzoeken. Behoort niet tot de huidige opdracht.

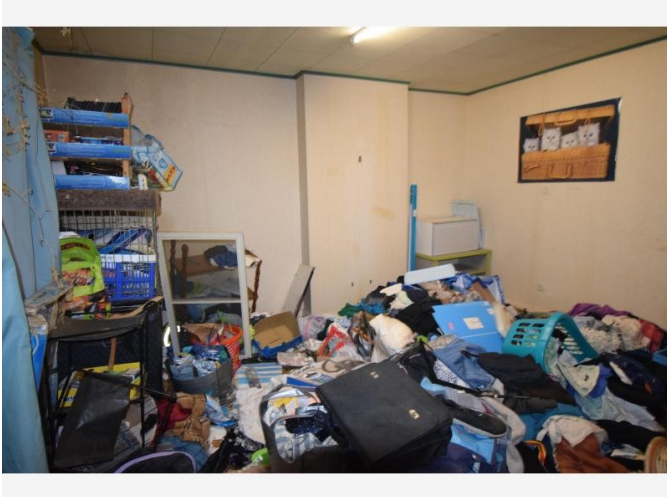
Fiche 6: Materiaal - In volledige woning en ook op terras

Tijdelijke beperking

Reden: Materiaal in opslag

Uitleg van de asbestdeskundige: Materiaal in opslag in de volledige woning en ook op het terras. Bewoners niet meer aanwezig (Eigenaar tevens niet aanwezig). Bijgevolg niet achter of onder alles kunnen inspecteren. Wandplaten op terras niet goed kunnen waarnemen van op afstand, niet bereikbaar wegens materiaal en overwoekende vegetatie. Bijgevolg geen volledige beoordeling kunnen voeren.

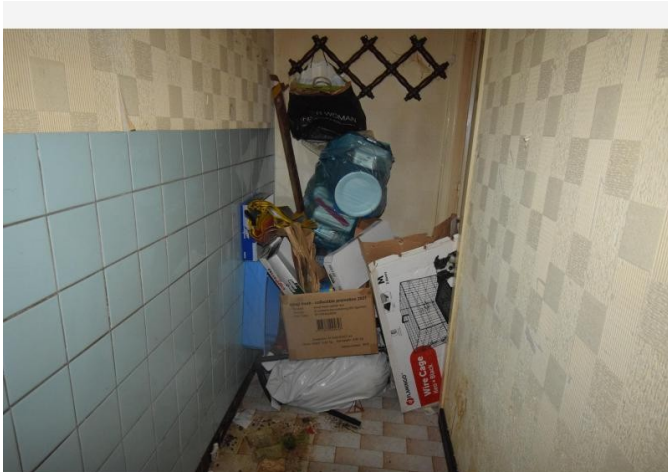
Fiche 7: Onderliggende lagen (Badkamer/keuken/berging/WC)

Geen onderzoek gepleegd naar eventuele verdachte onderliggende (lijm)lagen, daar niet-verdachte tegels/muurbekledingen/plinten intact waren op het bezoek (Conform opdracht). Als u oudere lijm-lagen of verdachte onderliggende lagen tegenkomt, laat dan eerst een staal uitvoeren alvorens eventuele werken verder te zetten.

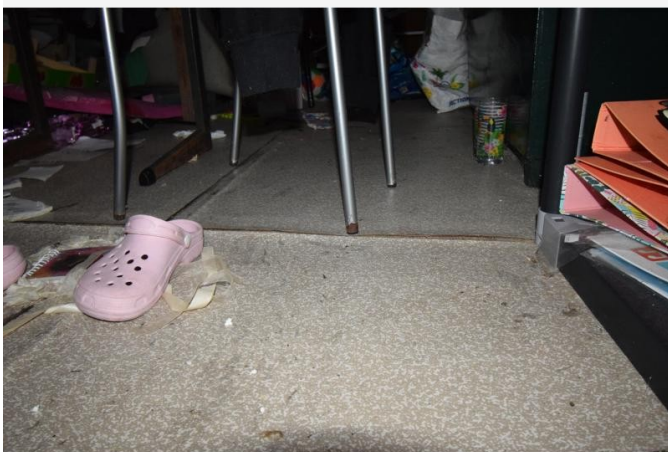
Het vloerzeil zelf is niet-asbestverdacht (Jute onderlaag / touw). Geen destructief onderzoek gepleegd naar eventuele verdachte onderliggende (lijm)lagen, daar vloerzeilen intact waren op het bezoek (Zoals op zolder/in traphal) (Conform opdracht). Als u oudere lijm of verdachte onderliggende lagen tegenkomt, laat dan eerst een staal uitvoeren alvorens eventuele werken verder te zetten.

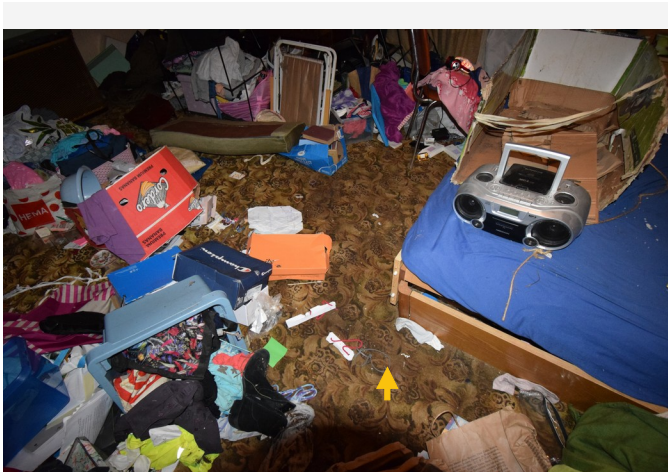
Fiche 9: Tapijt (Onderliggende lagen) - Slaapkamers/wnk

Het tapijt zelf is niet-asbestverdacht (Jute onderlaag). Geen destructief onderzoek gepleegd naar eventuele verdachte onderliggende (lijm)lagen, daar tapijtvloeren/vloerzeilen intact waren op het bezoek (Zoals in slaapkamers) (Conform opdracht). Als u oudere lijm of verdachte onderliggende lagen tegenkomt, laat dan eerst een staal uitvoeren alvorens eventuele werken verder te zetten.

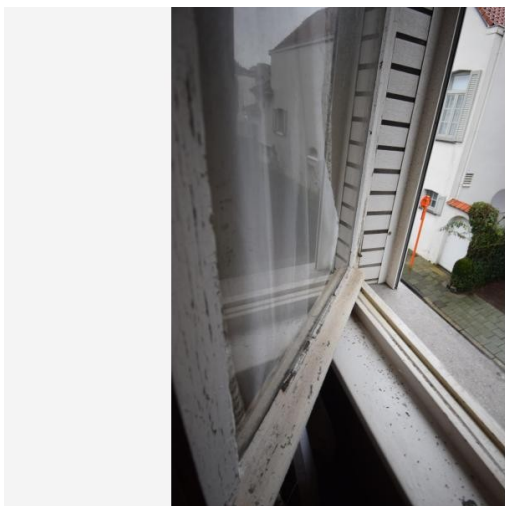
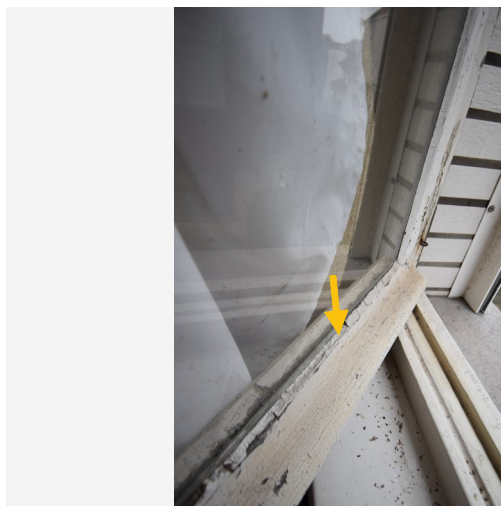
Geen asbest

Gebondenheid op basis van bindmiddel	Hecht
Hoeveelheid (gewicht - aantal)	• 0,50 kg - 4 stuks
Totaal gewicht	2,00 kg
Identificatiemethode	Vaststelling met monstername
Destructieve handeling voor identificatie	Nee
Opmerking	Bij ramen met enkel glas.

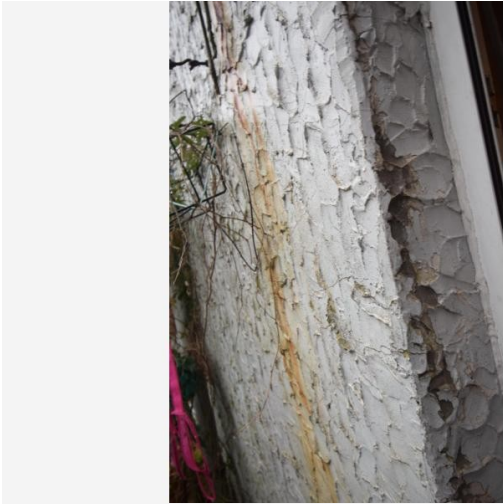
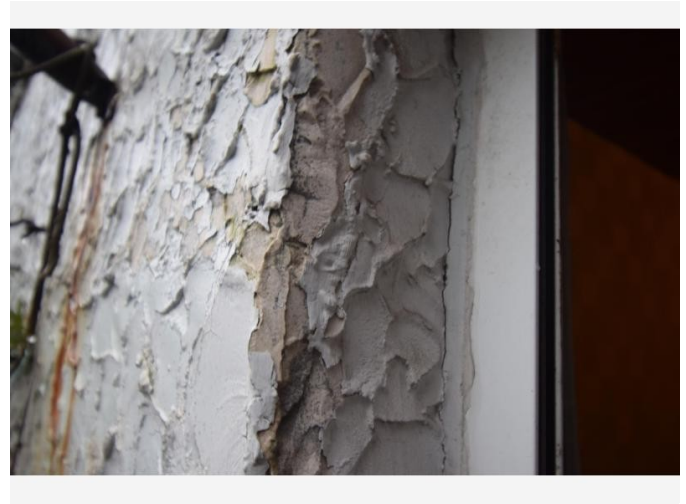
Fiche 16: Gevelbepleistering - Achteraan woning/terras

Geen asbest

Bindmiddel van materiaal	Gips - kalk
Gebondenheid op basis van bindmiddel	Niet-hechtgebonden
Hoeveelheid (oppervlakte - dikte - aantal)	• 26,00 m ² - 1,00 cm - 1 stuk
Totaal volume	0,26 m ³
Identificatiemethode	Vaststelling met monstername
Destructieve handeling voor identificatie	Nee
Opmerking	Op de ene muur grenzend met buur metalen platen aanwezig. Geen destructief onderzoek naar achterliggende lagen, conform opdracht.
