# Asbestinventarisatetest

Huidevetterskaai 21, 9000 Gent

Attestnummer : 20231030-000090.000

## Niet-asbestveilig

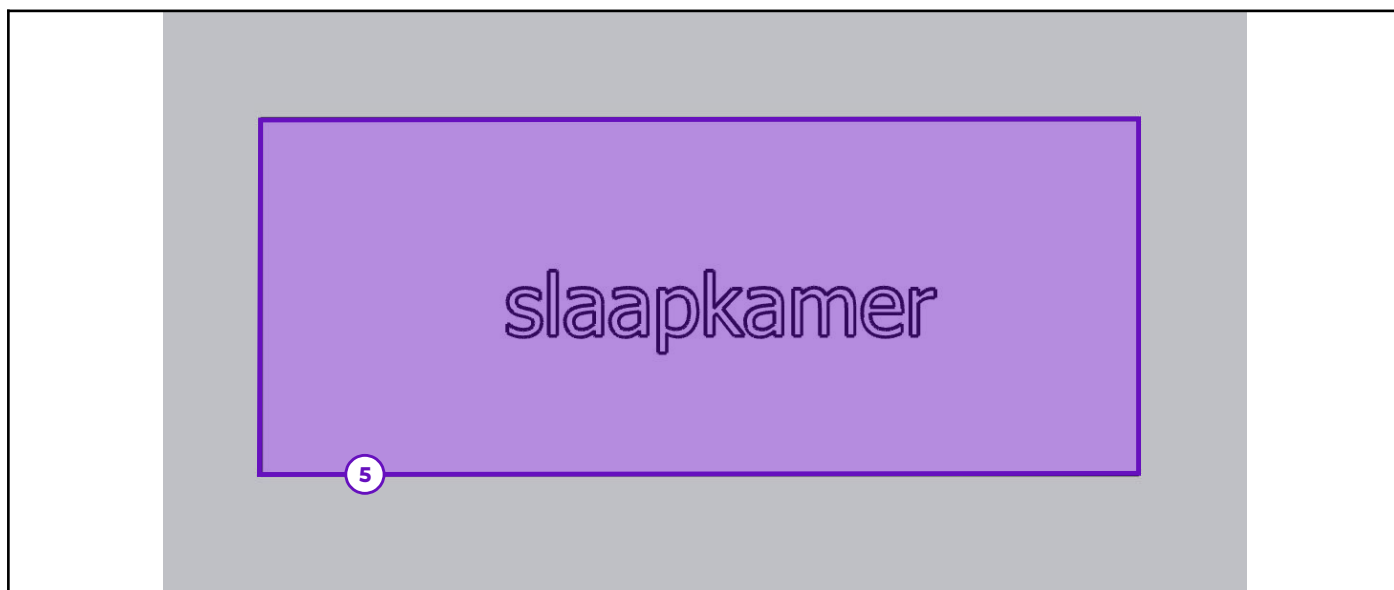
## Plan 1.2: Verdiepingsplan

Beschrijving	Type	Actie
5. Onderdak - Hellend dak	Beperking	-

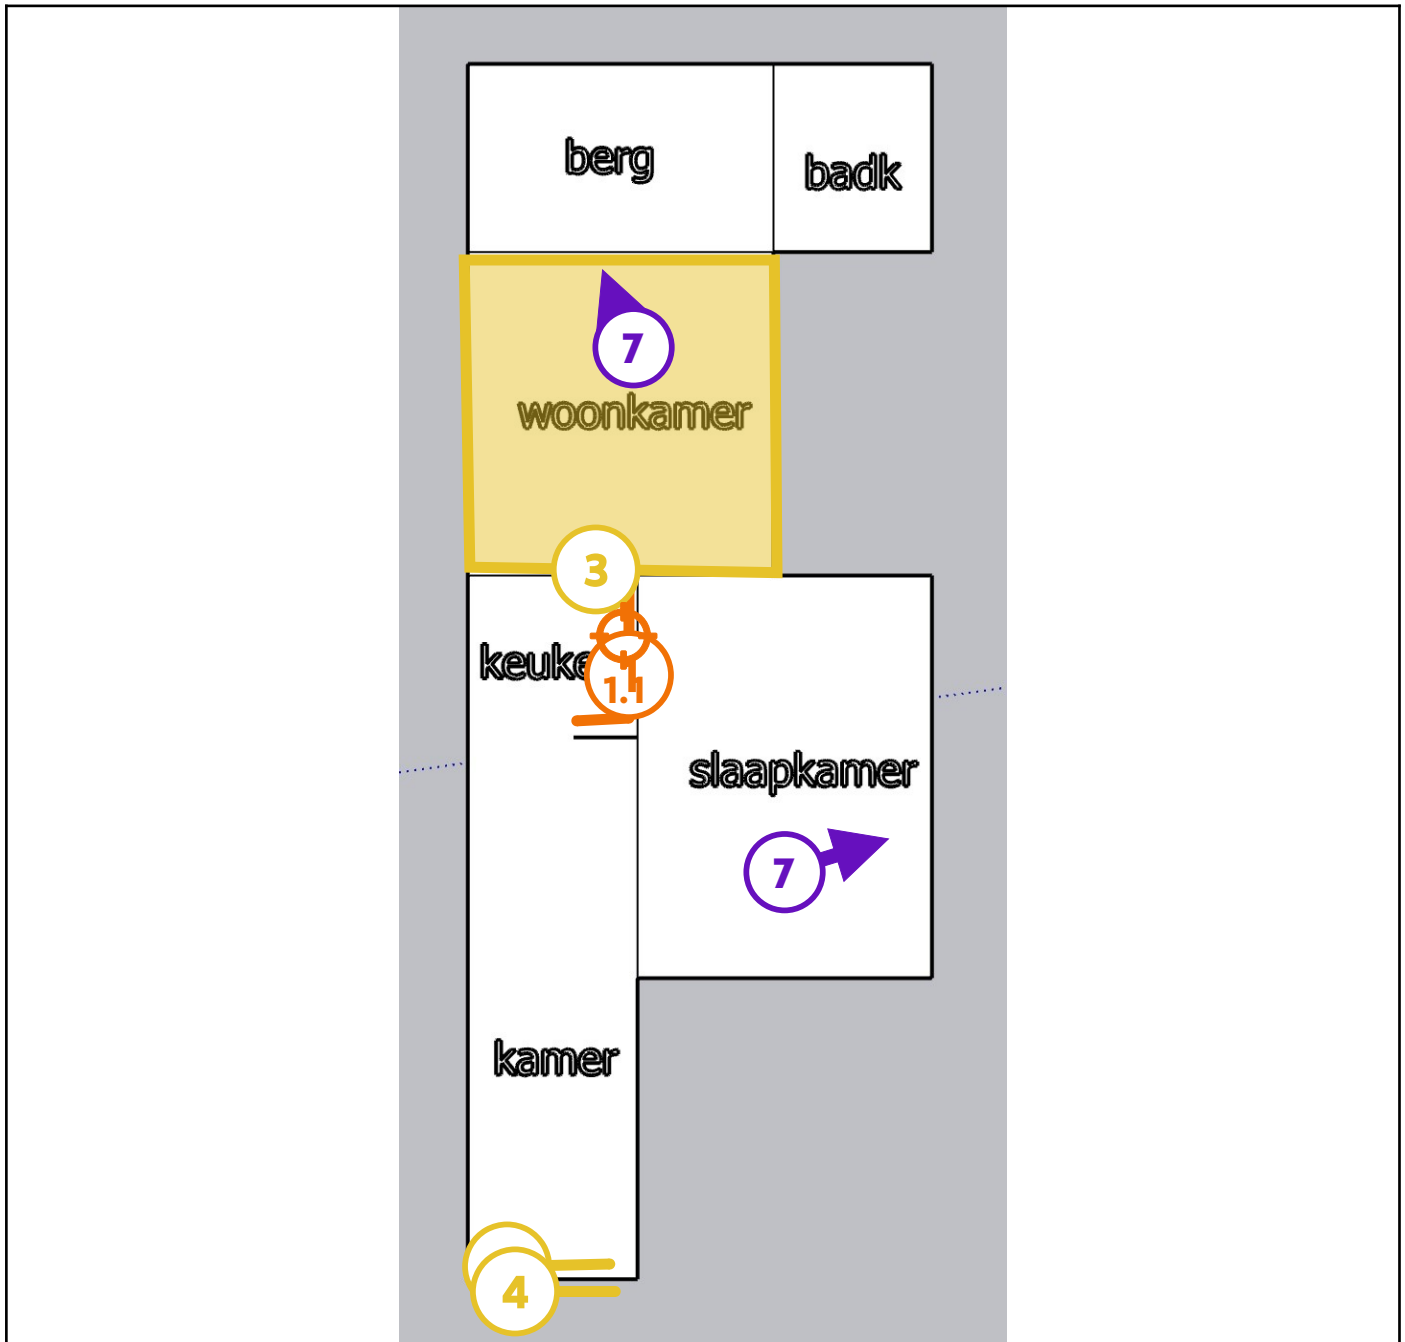
## Plan 1.3: Grondplan

Beschrijving	Type	Actie
1. Vinylzeil - Keuken	Asbestmateriaal	Verwijderen
1.1 Code: 78421 - 2	Puntmonster	-
2. Vensterbank - Interieur	Asbestmateriaal	Zorgvuldig beheren

3. Roofing + bitumen - Plat dak	Asbestmateriaal	Zorgvuldig beheren
4. Vensterbank - Exterieur	Asbestmateriaal	Zorgvuldig beheren
7. Gastoestellen (bouwjaar onbekend)	Advies	-

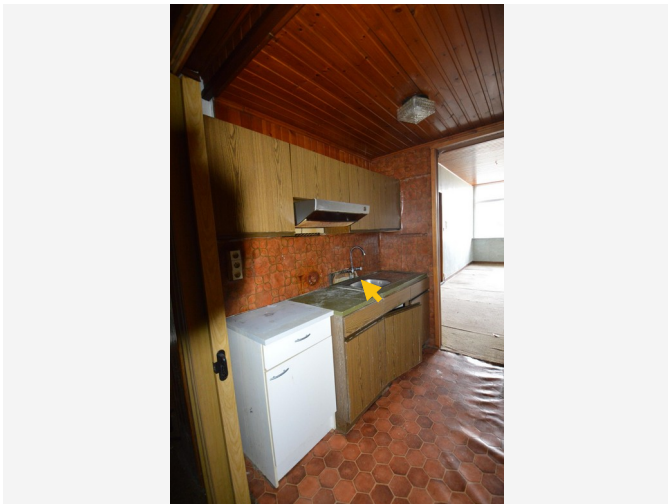
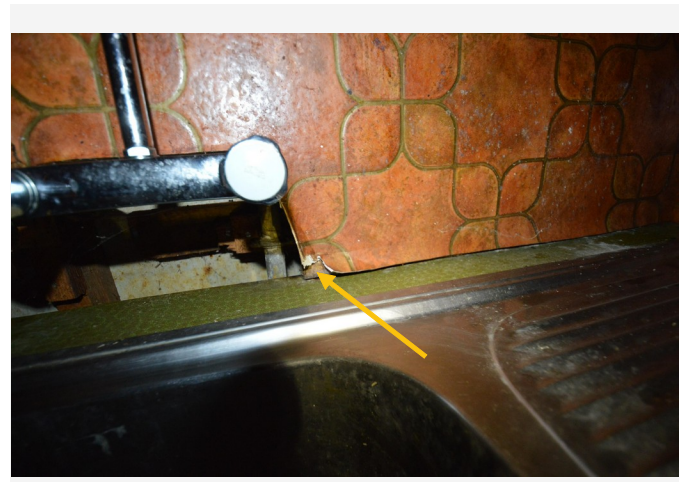
Het asbestmateriaal valt onder de mijlpaal van 2034.

Verwijderen

Eindbeoordeling materiaalrisico	Verhoogd materiaalrisico en/of verhoogde kans op vezelvrijgave
---------------------------------	--

Gebondenheid	Categorie 2: niet-hechtgebonden met matrix
Asbestsoort (vezeltype)	Alleen chrysotiel
Asbestconcentratie	Hoog ( $\geq 50\%$ )
Afschermingsgraad van het gehele materiaal	Geheel of deels (ook) vrij aan de binnenlucht
Toestand van het materiaal	Licht beschadigd, licht verweerd. Intact materiaal type Pical – asbestboard of categorie III 'gebondenheid'

#	Type	Referentie	Resultaat
1.1	Puntmonster	78421 - 2	Chrysotiel

Beschrijving	Vinylzeil - Keuken
Omgeving	Binnen

<b>Primaire drager</b>	Binnenwand
<b>Asbestmateriaal</b>	Prefab - afwerking - Vloerzeil
<b>Bindmiddel van asbestmateriaal</b>	Karton - papier - viltachtig
<b>Gebondenheid op basis van bindmiddel</b>	Niet-hechtgebonden
<b>Hoeveelheid (oppervlakte - aantal)</b>	<ul style="list-style-type: none"> <li>• 1,55 m<sup>2</sup> - 1 stuk</li> <li>• 1,45 m<sup>2</sup> - 1 stuk</li> </ul>
<b>Totale oppervlakte</b>	3,00 m <sup>2</sup>
<b>Eenvoudig bereikbaar</b>	Ja
<b>Bevestigingswijze</b>	<ul style="list-style-type: none"> <li>• Verlijmd, ingegoten, versmeerd</li> </ul>
<b>Identificatiemethode</b>	Vaststelling met monstername
<b>Destructieve handeling voor identificatie</b>	Nee
<b>Opmerking</b>	Het vinylzeil doet dienst als spatwand in de keuken.

- Scherm in afwachting van verwijdering het asbestmateriaal af van luchtstromingen en verstoring: bijvoorbeeld door het te verpakken, te fixeren, af te dekken, signalisatie - afbakening aan te brengen, ...
- Verwijder dit asbestmateriaal zo snel mogelijk. Volg de toestand goed op.

- Hermetische zone (erkend asbestverwijderaar)  
De techniek van de hermetische zone dient door de erkend verwijderaar te worden gehanteerd in volgende gevallen:
  - Bij de sanering van niet-hechtgebonden (Losgebonden) asbesthoudende materialen: zoals gipsisolatie rond thermische leidingen, spuitasbest, asbesthoudend pleisterwerk, ... Bij leidingisolatie in moeilijk bereikbare ruimtes zoals een kruipkelder kan de couveusezak methode worden toegepast.
  - Bij de sanering van asbesthoudend plaatmateriaal, cement, vloerbedekking, ... voorzien van een bevestigingssysteem (Lijm, schroeven, nagels, ...).

- Er wordt beroep gedaan op bovenstaande verwijderingstechniek bij de verwijdering van losgebonden asbesthoudend materiaal waarbij de structuur gedurende de sanering aangetast kan worden (Bijvoorbeeld door te breken).

- Bij de verwijdering van asbesthoudende tegels en lijmlagen.

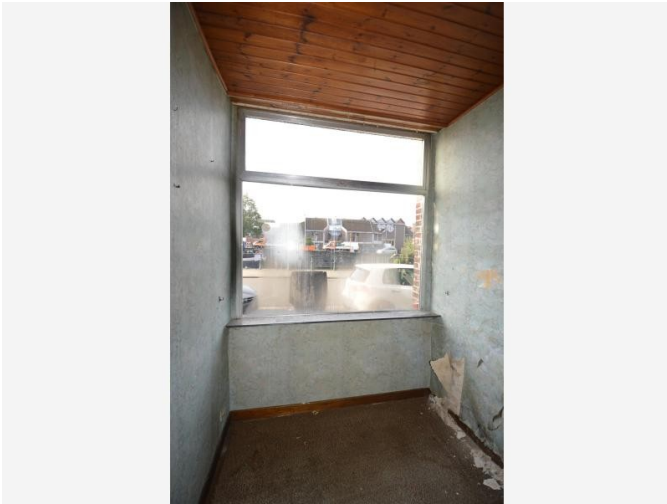
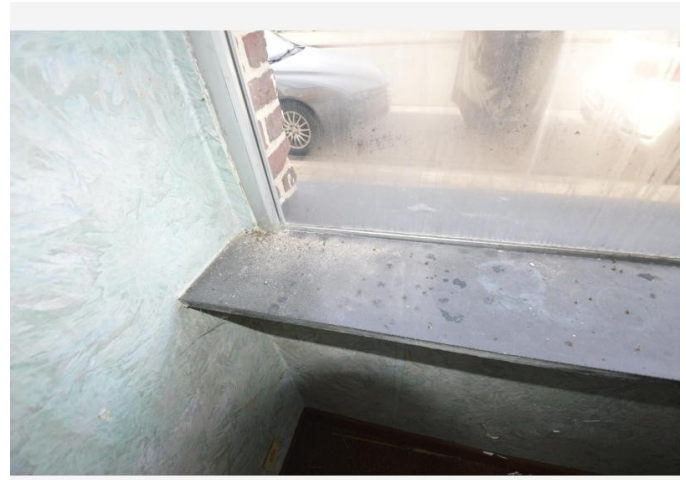
Het asbestmateriaal valt onder de mijlpaal van 2040.

Zorgvuldig beheren

Eindbeoordeling materiaalrisico	Zeer laag materiaalrisico en/of zeer lage kans op vezelvrijgave
---------------------------------	---

Gebondenheid	Categorie 1: hechtgebonden in oorsprong
Asbestsoort (vezeltype)	Alleen chrysotiel
Asbestconcentratie	Laag (< 50%)
Afschermingsgraad van het gehele materiaal	Geheel of deels (ook) vrij aan de binnenlucht
Toestand van het materiaal	Onbeschadigd, niet verweerd

Beschrijving	Vensterbank - Interieur
Omgeving	Binnen
Primaire drager	Wandopening verticaal (raam, deur, ...)
Asbestmateriaal	Plaat, paneel, tablet - Type Massal
Bindmiddel van asbestmateriaal	Cement
Gebondenheid op basis van bindmiddel	Hecht

<b>Hoeveelheid (oppervlakte - dikte - aantal)</b>	<ul style="list-style-type: none"> <li>• 0,45 m<sup>2</sup> - 3,00 cm - 1 stuk</li> </ul>
<b>Totaal volume</b>	0,014 m <sup>3</sup>
<b>Eenvoudig bereikbaar</b>	Ja
<b>Bevestigingswijze</b>	<ul style="list-style-type: none"> <li>• Geklemd</li> <li>• Verlijmd, ingegoten, versmeerd</li> </ul>
<b>Identificatiemethode</b>	Vaststelling zonder monsternamen
<b>Destructieve handeling voor identificatie</b>	Nee
<b>Opmerking</b>	De vensterbank bevindt zich aan de straatzijde.

- Zorg voor een veilig beheer. Vermijd het beschadigen van het asbestmateriaal. Controleer de toestand jaarlijks op wijzigingen.

- Eenvoudige handelingen: enkel door erkend asbestverwijderaar  
In binnenruimtes mag u alleen hechtgebonden asbest verwijderen dat niet beschadigd is. Dat betekent dat het materiaal volledig intact is en er geen vrije asbestvezels zichtbaar zijn. Opgelet: ook tijdens het verwijderen moet het asbest intact blijven. Bijgevolg dient men de toepassing dus te verwijderen zonder te breken of schade toe te brengen (in hun geheel). Indien dit niet mogelijk is mag je de asbest-toepassing niet zelf verwijderen en dien je een erkend verwijderaar aan te spreken.

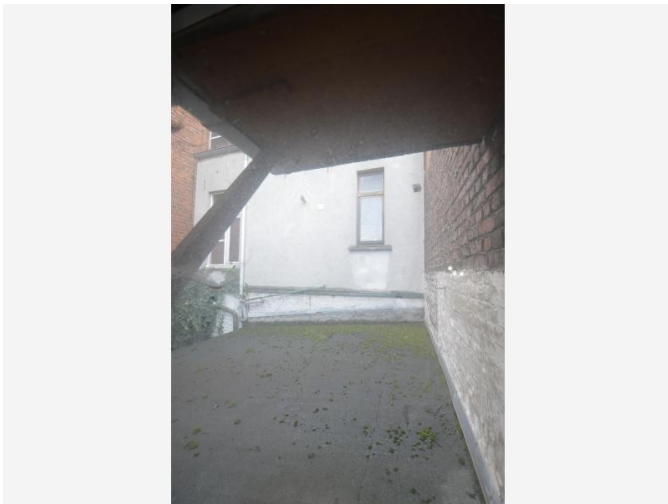
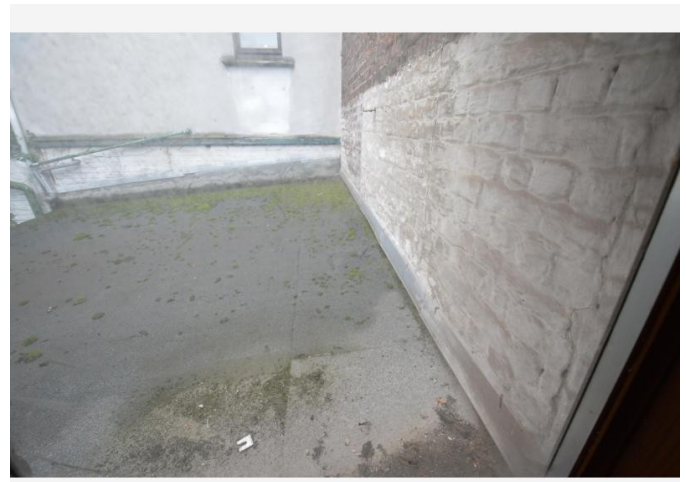
Het asbestmateriaal valt onder de mijlpaal van 2040.

Zorgvuldig beheren

Eindbeoordeling materiaalrisico	Laag materiaalrisico en/of verlaagde kans op vezelvrijgave
---------------------------------	--

Gebondenheid	Categorie 1: hechtgebonden in oorsprong
Asbestsoort (vezeltype)	Crocidoliet aanwezig
Asbestconcentratie	Laag (< 50%)
Afschermingsgraad van het gehele materiaal	Geheel of deels vrij aan de buitenlucht
Toestand van het materiaal	Onbeschadigd, niet verweerd

Beschrijving	Roofing + bitumen - Plat dak
Omgeving	Buiten
Primaire drager	Plat dak

<b>Asbestmateriaal</b>	Dak- en gevelbekleding - Roofing
<b>Bindmiddel van asbestmateriaal</b>	Bitumen (roofing, teer, asfalt)
<b>Gebondenheid op basis van bindmiddel</b>	Hecht
<b>Hoeveelheid (oppervlakte - aantal)</b>	<ul style="list-style-type: none"> <li>• 17,50 m<sup>2</sup> - 1 stuk</li> </ul>
<b>Totale oppervlakte</b>	17,50 m <sup>2</sup>
<b>Eenvoudig bereikbaar</b>	Ja
<b>Bevestigingswijze</b>	<ul style="list-style-type: none"> <li>• Verlijmd, ingegoten, versmeerd</li> </ul>
<b>Identificatiemethode</b>	<p>Vaststelling zonder monstername</p> <p>Motivatie: Op vraag van de eigenaar-opdrachtgever werd geen monstername uitgevoerd</p>
<b>Destructieve handeling voor identificatie</b>	Nee
<b>Opmerking</b>	De roofing ziet er vernieuwd uit maar kan niet worden aangetoond, waardoor deze op verdacht wordt geplaatst.

- Zorg voor een veilig beheer. Vermijd het beschadigen van het asbestmateriaal. Controleer de toestand jaarlijks op wijzigingen.
- Voer bijkomende staalname(s) uit.

- Eenvoudige handelingen: enkel door erkend asbestverwijderaar  
Bevindt het asbest zich buiten uw woning of gebouw? Dan mag u de volgende toepassingen zelf wegnemen:
  - Hechtgebonden asbest dat niet beschadigd is.
  - Hechtgebonden asbest dat wel beschadigd is en waarbij er vrije asbestvezels zichtbaar zijn.
  - Een beschadigde toepassing of asbest in slechte staat kan makkelijk verder breken of vergruizen. Er komen dan schadelijke asbestvezels vrij die ingeademd kunnen worden.U mag bijgevolg enkel beschadigd of verweerd asbest verwijderen indien: de toepassing niet verder

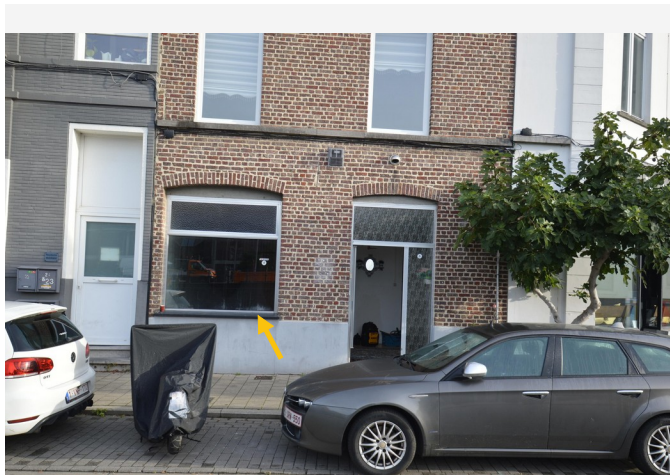
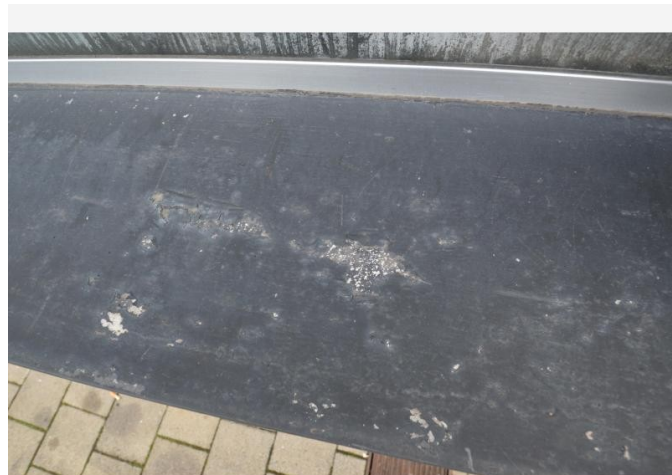
Het asbestmateriaal valt onder de mijlpaal van 2040.

Zorgvuldig beheren

Eindbeoordeling materiaalrisico	Laag materiaalrisico en/of verlaagde kans op vezelvrijgave
---------------------------------	--

Gebondenheid	Categorie 1: hechtgebonden in oorsprong
Asbestsoort (vezeltype)	Crocidoliet aanwezig
Asbestconcentratie	Laag (< 50%)
Afschermingsgraad van het gehele materiaal	Geheel of deels vrij aan de buitenlucht
Toestand van het materiaal	Licht beschadigd, licht verweerd. Intact materiaal type Pical – asbestboard of categorie III 'gebondenheid'

Beschrijving	Vensterbank - Exterieur
Omgeving	Buiten
Primaire drager	Wandopening verticaal (raam, deur, ...)

<b>Asbestmateriaal</b>	Plaat, paneel, tablet - Generiek
<b>Bindmiddel van asbestmateriaal</b>	Cement
<b>Gebondenheid op basis van bindmiddel</b>	Hecht
<b>Hoeveelheid (oppervlakte - dikte - aantal)</b>	<ul style="list-style-type: none"> <li>• 0,55 m<sup>2</sup> - 4,00 cm - 1 stuk</li> </ul>
<b>Totaal volume</b>	0,022 m <sup>3</sup>
<b>Eenvoudig bereikbaar</b>	Ja
<b>Bevestigingswijze</b>	<ul style="list-style-type: none"> <li>• Geklemd</li> <li>• Verlijmd, ingegoten, versmeerd</li> </ul>
<b>Identificatiemethode</b>	Vaststelling zonder monsternamen
<b>Destructieve handeling voor identificatie</b>	Nee
<b>Opmerking</b>	De vensterbank bevindt zich aan de voorgevel.

- Zorg voor een veilig beheer. Vermijd het beschadigen van het asbestmateriaal. Controleer de toestand jaarlijks op wijzigingen.

- Eenvoudige handelingen: enkel door erkend asbestverwijderaar  
Bevindt het asbest zich buiten uw woning of gebouw? Dan mag u de volgende toepassingen zelf wegnemen:
  - Hechtgebonden asbest dat niet beschadigd is.
  - Hechtgebonden asbest dat wel beschadigd is en waarbij er vrije asbestvezels zichtbaar zijn.
  - Een beschadigde toepassing of asbest in slechte staat kan makkelijk verder breken of vergruizen. Er komen dan schadelijke asbestvezels vrij die ingeademd kunnen worden.U mag bijgevolg enkel beschadigd of verweerd asbest verwijderen indien: de toepassing niet verder beschadigd raakt of vergruist en er niemand anders in de buurt is.

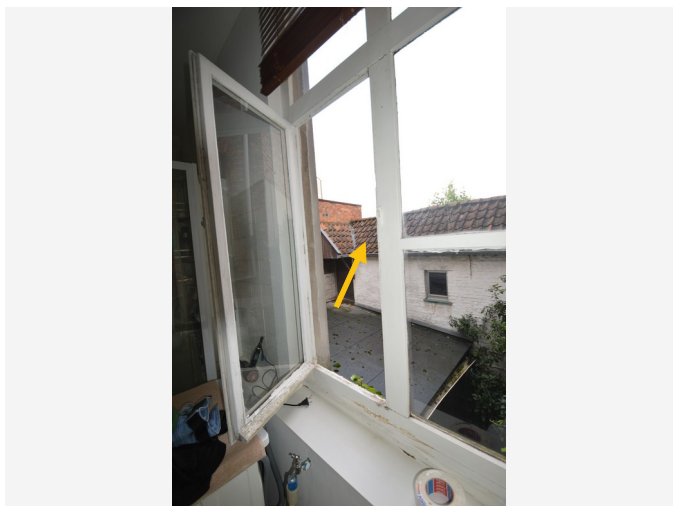
Situeringfoto

**Reden:** Het onderzoek kan niet uitgevoerd worden binnen de bepalingen van de Welzijnswet

**Uitleg van de asbestdeskundige:** Het onderdak is niet vast te stellen vanuit de entiteit. Het is niet veilig om op het lager gelegen hellend dak te staan om een dakpan op te heffen.

(Asbest)materiaal	Plaat, paneel, tablet - Type Menuiserite
Karakterisatie	Asbest (verdacht)
Primaire drager	Schuin dak

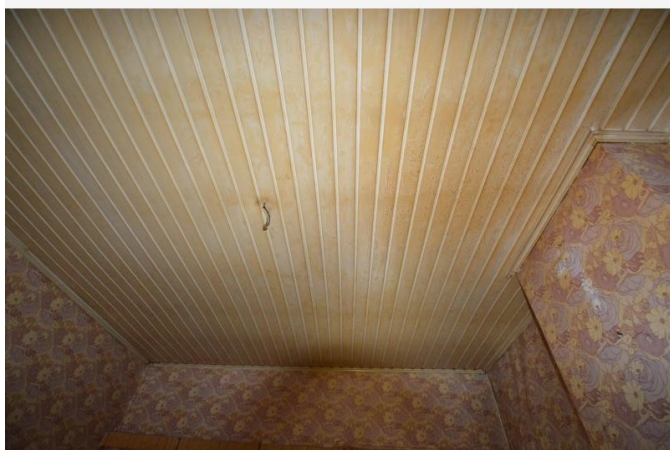
Er werd geen zichtbaar pleisterwerk vastgesteld aan de plafonds. Het is wel mogelijk dat er onder de verlaagde plafonds pleisterwerk aanwezig is.

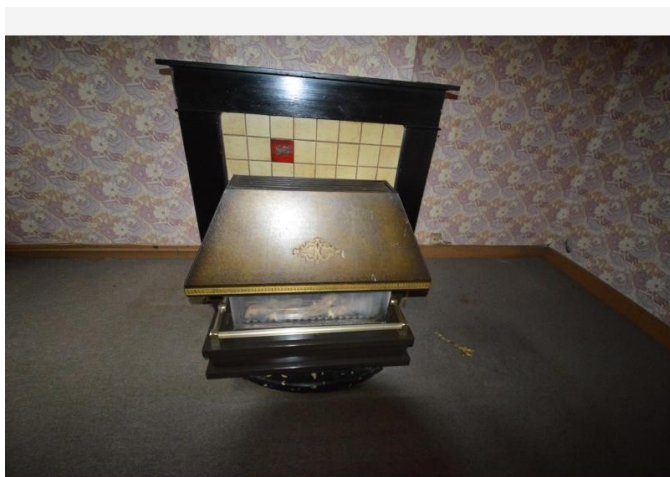
Asbestverdachte materialen (bv: pakkingen, asbestkoord, verbindingen voor buizen of kanalen, brandwerende materialen, ...) kunnen voorkomen in de toestellen. Dit is niet te bepalen zonder destructief onderzoek.

Er werd geen asbesthoudende beplating onder of rondom de toestellen waargenomen.

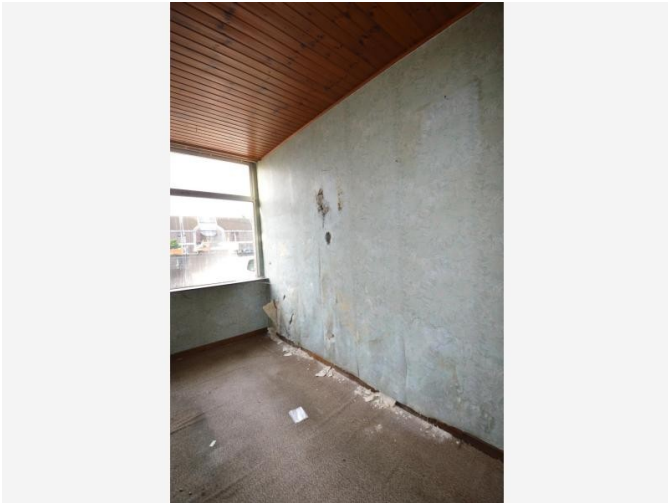
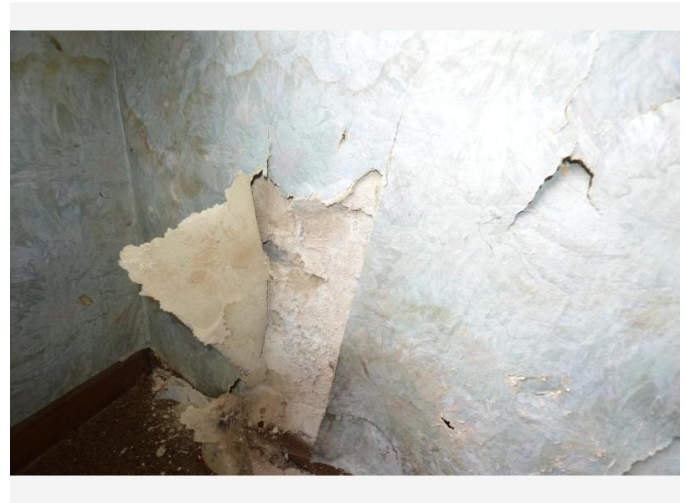
## Fiche 8: Muren - Pleisterwerk

Geen asbest

#	Type	Referentie	Resultaat
8.1	Mengmonster	78421 - 1	Geen asbest

Beschrijving	Muren - Pleisterwerk
Omgeving	Binnen
Primaire drager	Binnenwand
Bindmiddel van materiaal	Gips - kalk

<b>Gebondenheid op basis van bindmiddel</b>	Niet-hechtgebonden
<b>Hoeveelheid (oppervlakte - dikte - aantal)</b>	• 75,00 m <sup>2</sup> - 1,00 cm - 1 stuk
<b>Totaal volume</b>	0,75 m <sup>3</sup>
<b>Identificatiemethode</b>	Vaststelling met monstername
<b>Destructieve handeling voor identificatie</b>	Nee
<b>Opmerking</b>	Er werd een staal genomen in een natte en droge ruimte. De overige types van ruimte hadden geen zichtbaar pleisterwerk.
