Asbestinventarisatetest

Drakenhoflaan 86, 2100 Antwerpen

Attestnummer : 20240923-000242.000

Uitgegeven op : 23.09.2024

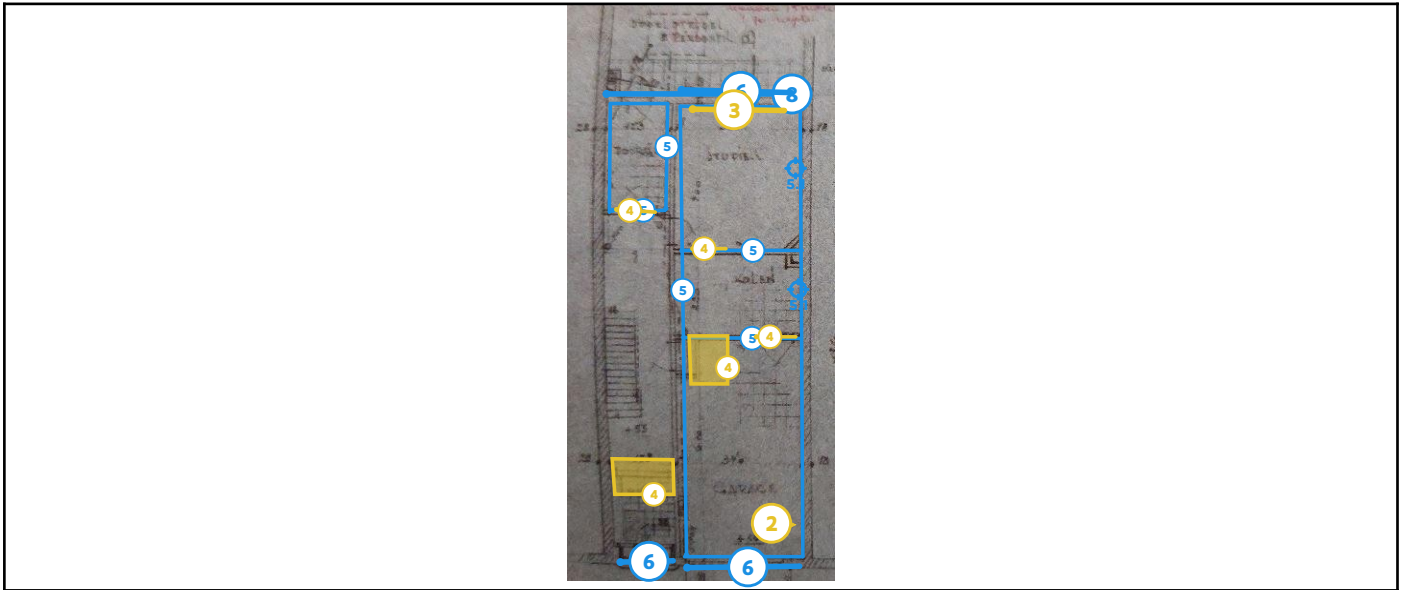
Plan 1.1: Gelijkvloers

Beschrijving	Type	Actie
2. Bakeliet	Asbestmateriaal	Zorgvuldig beheren
3. Vensterbank	Asbestmateriaal	Zorgvuldig beheren
4. Deurdorpels	Asbestmateriaal	Zorgvuldig beheren
5. Pleister muren	Geen asbest	-
5.1 Code: 0.01	Mengmonster	-
6. Stopverf	Geen asbest	-
8. Crepi	Geen asbest	-

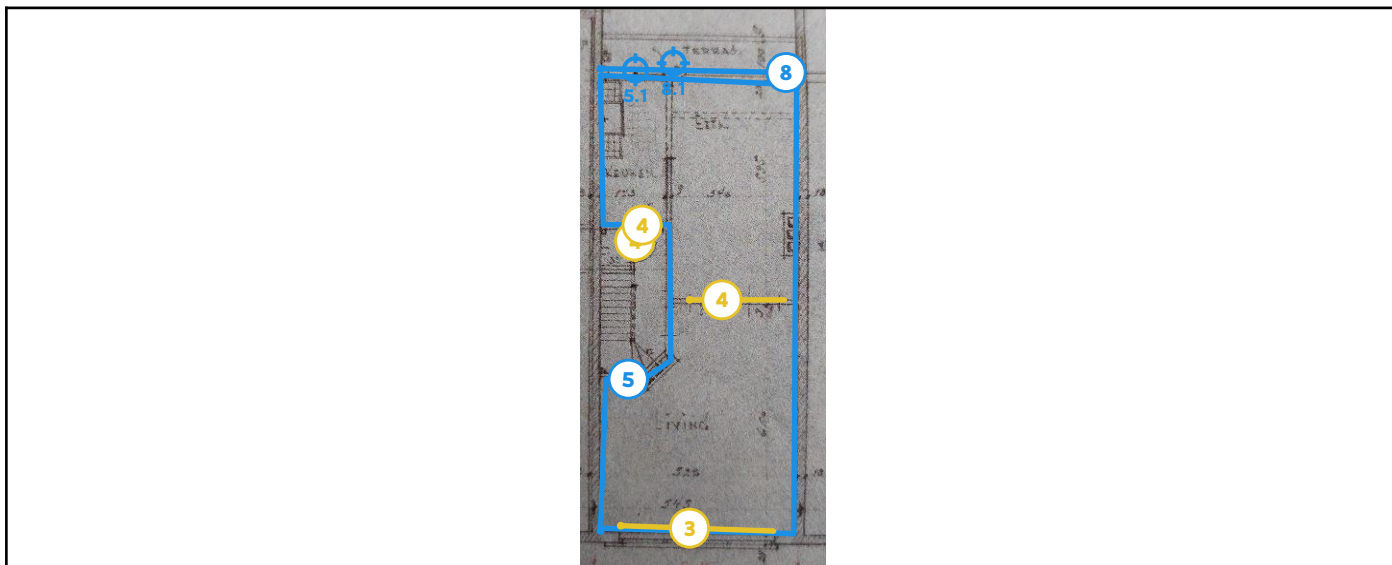
Plan 1.3: 1ste verdieping

Beschrijving	Type	Actie
3. Vensterbank	Asbestmateriaal	Zorgvuldig beheren
4. Deurdorpels	Asbestmateriaal	Zorgvuldig beheren
5. Pleister muren	Geen asbest	-
5.1 Code: 0.01	Mengmonster	-
8. Crepi	Geen asbest	-
8.1 Code: 0.03	Puntmonster	-

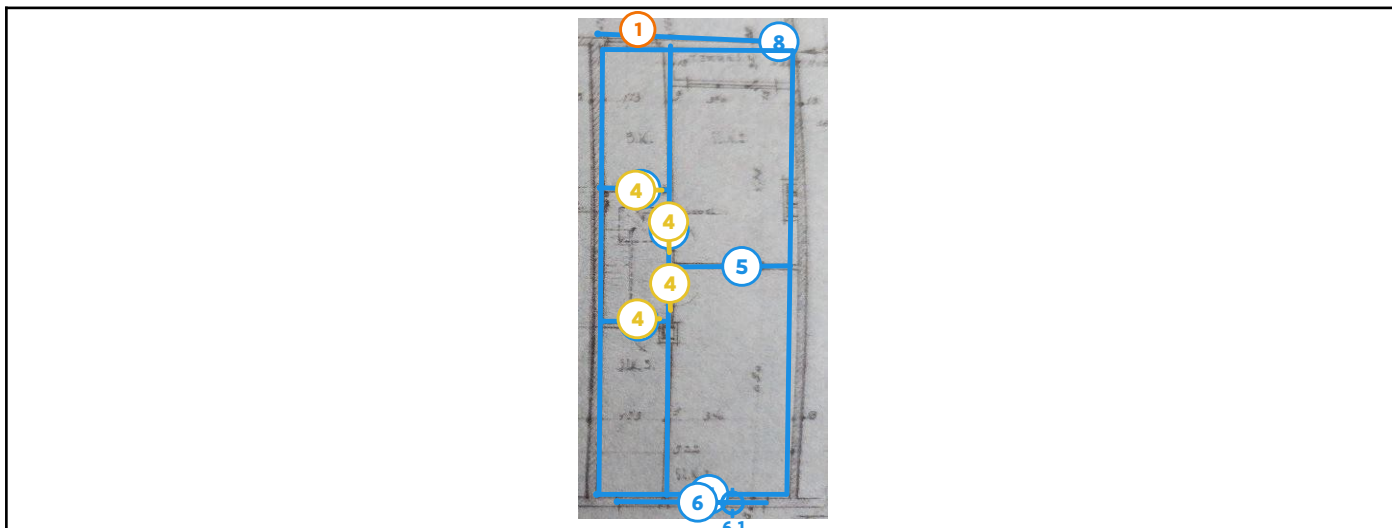
Plan 1.5: 2de verdieping

Beschrijving	Type	Actie
1. Leien	Asbestmateriaal	Verwijderen
4. Deurdorpels	Asbestmateriaal	Zorgvuldig beheren
5. Pleister muren	Geen asbest	-
6. Stopverf	Geen asbest	-
6.1 Code: 1.01	Puntmonster	-
8. Crepi	Geen asbest	-

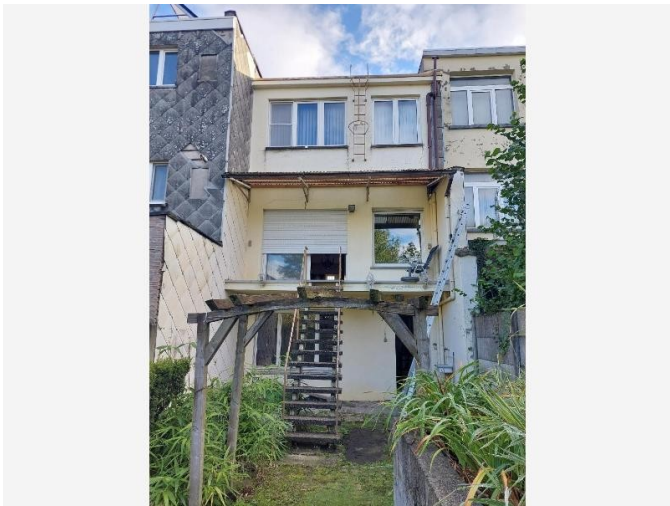
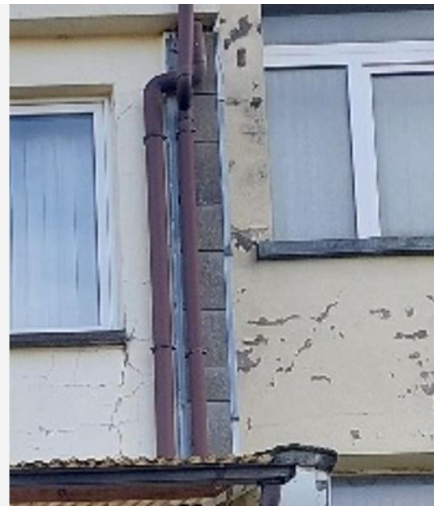
Het asbestmateriaal valt onder de mijlpaal van 2034.

Verwijderen

Eindbeoordeling materiaalrisico	Verhoogd materiaalrisico en/of verhoogde kans op vezelvrijgave
---------------------------------	--

Gebondenheid	Categorie 1: hechtgebonden in oorsprong
Asbestsoort (vezeltype)	Crocidoliet aanwezig
Asbestconcentratie	Laag (< 50%)
Afschermingsgraad van het gehele materiaal	Geheel of deels vrij aan de buitenlucht
Toestand van het materiaal	Matig beschadigd, matig verweerd

Beschrijving	Leien
Omgeving	Buiten
Primaire drager	Wand buitenschil
Asbestmateriaal	Dak- en gevelbekleding - Lei, shingle
Bindmiddel van asbestmateriaal	Cement
Gebondenheid op basis van bindmiddel	Hecht
Hoeveelheid (oppervlakte - aantal)	<ul style="list-style-type: none">• 1,00 m² - 1 stuk
Totale oppervlakte	1,00 m ²
Eenvoudig bereikbaar	Ja
Bevestigingswijze	<ul style="list-style-type: none">• Genageld, geniet
Identificatiemethode	Vaststelling zonder monsternamen
Destructieve handeling voor identificatie	Nee

- Zorg voor een veilig beheer. Vermijd het beschadigen van het asbestmateriaal. Controleer de toestand jaarlijks op wijzigingen.

- Eenvoudige handelingen: mag via doe-het-zelf of door werknemer(s) met opleidingsattest eenvoudige handelingen
De leien kunnen eenvoudig gedemonteerd worden door voorzichtig de nagels en leihaken te verwijderen.

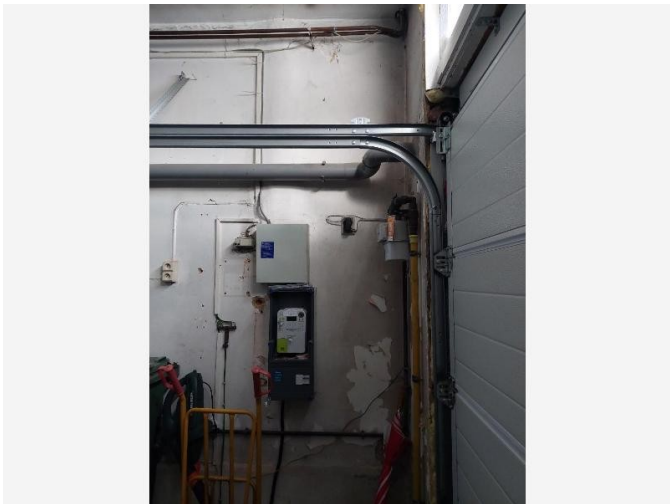
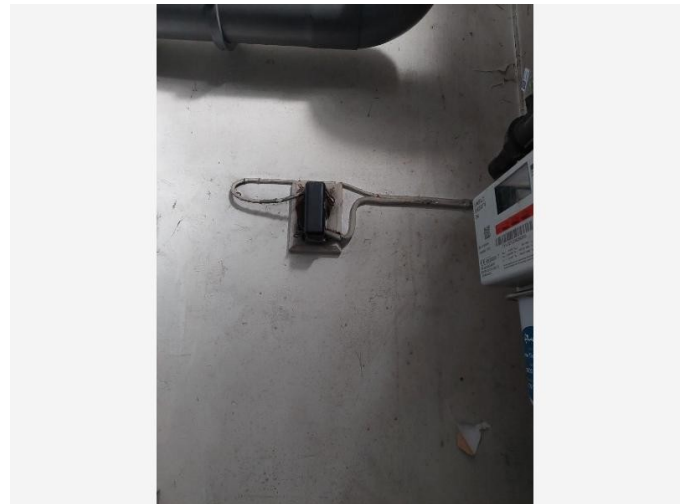
Het asbestmateriaal valt onder de mijlpaal van 2040.

Zorgvuldig beheren

Eindbeoordeling materiaalrisico	Laag materiaalrisico en/of verlaagde kans op vezelvrijgave
---------------------------------	--

Gebondenheid	Categorie 1: hechtgebonden in oorsprong
Asbestsoort (vezeltype)	Crocidoliet aanwezig
Asbestconcentratie	Laag (< 50%)
Afschermingsgraad van het gehele materiaal	Geheel of deels (ook) vrij aan de binnenlucht
Toestand van het materiaal	Onbeschadigd, niet verweerd

Beschrijving	Bakeliet
Omgeving	Binnen
Primaire drager	Communicatie en elektrische infrastructuur en uitrusting
Asbestmateriaal	Plaat, paneel, tablet - Type Bakeliet
Bindmiddel van asbestmateriaal	Kunststof of -hars
Gebondenheid op basis van bindmiddel	Hecht
Hoeveelheid (oppervlakte - dikte - aantal)	• 0,10 m ² - 1,00 cm - 1 stuk
Totaal volume	0,001 m ³
Eenvoudig bereikbaar	Ja
Bevestigingswijze	• Geschroefd
Identificatiemethode	Vaststelling zonder monstername
Destructieve handeling voor identificatie	Nee

- Zorg voor een veilig beheer. Vermijd het beschadigen van het asbestmateriaal. Controleer de toestand jaarlijks op wijzigingen.

- Eenvoudige handelingen: mag via doe-het-zelf of door werknemer(s) met opleidingsattest eenvoudige handelingen
De bakeliet kan eenvoudig los geschroefd worden en vervangen door een niet-asbesthoudende variant.

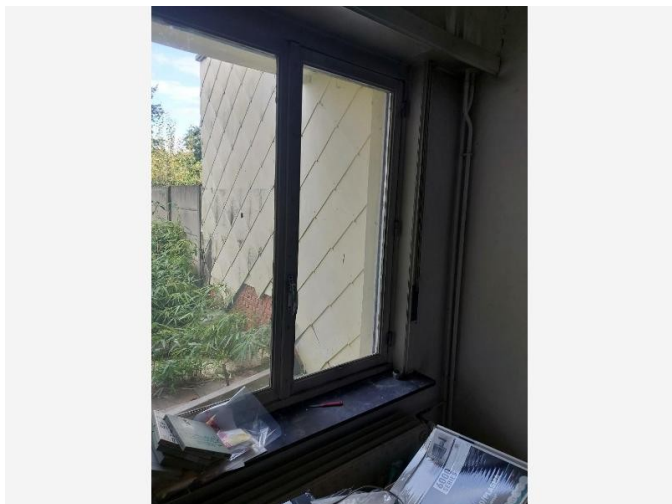
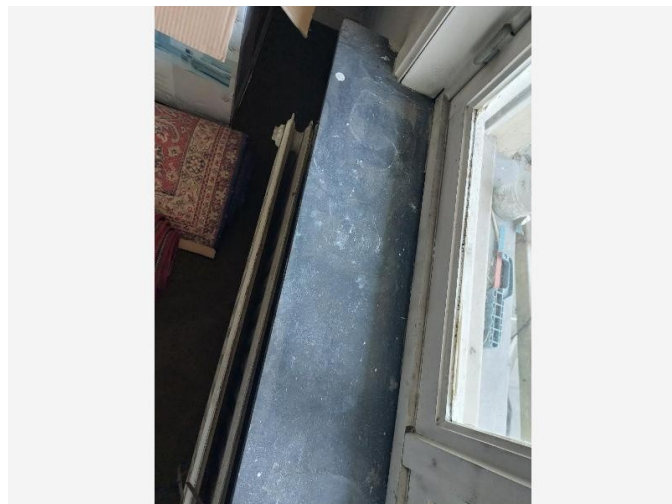
Het asbestmateriaal valt onder de mijlpaal van 2040.

Zorgvuldig beheren

Eindbeoordeling materiaalrisico	Laag materiaalrisico en/of verlaagde kans op vezelvrijgave
---------------------------------	--

Gebondenheid	Categorie 1: hechtgebonden in oorsprong
Asbestsoort (vezeltype)	Alleen chrysotiel
Asbestconcentratie	Laag (< 50%)
Afschermingsgraad van het gehele materiaal	Geheel of deels (ook) vrij aan de binnenlucht
Toestand van het materiaal	Licht beschadigd, licht verweerd. Intact calciumsilicaatmateriaal of categorie III 'gebondenheid'

Beschrijving	Vensterbank
Omgeving	Binnen
Primaire drager	Wandopening verticaal (raam, deur, ...)
Asbestmateriaal	Plaat, paneel, tablet - Type Massal
Bindmiddel van asbestmateriaal	Cement
Gebondenheid op basis van bindmiddel	Hecht
Hoeveelheid (oppervlakte - dikte - aantal)	• 3,23 m ² - 2,00 cm - 1 stuk
Totaal volume	0,065 m ³
Eenvoudig bereikbaar	Ja
Bevestigingswijze	<ul style="list-style-type: none">• Geklemd• Verlijmd, ingegoten, versmeerd
Identificatiemethode	Vaststelling zonder monsternamen
Destructieve handeling voor identificatie	Nee

- Zorg voor een veilig beheer. Vermijd het beschadigen van het asbestmateriaal. Controleer de toestand jaarlijks op wijzigingen.

- Eenvoudige handelingen: enkel door erkend asbestverwijderaar
De massal vensterbanken zitten vast geklemd tussen de muur en het raam, indien de verwijdering gewenst is, kan best eerst het raam verwijderd worden voordat de vensterbank in zijn geheel verwijderd wordt.

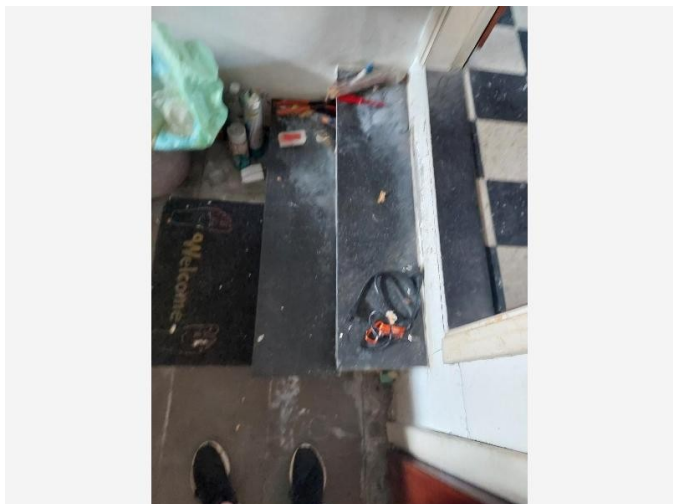
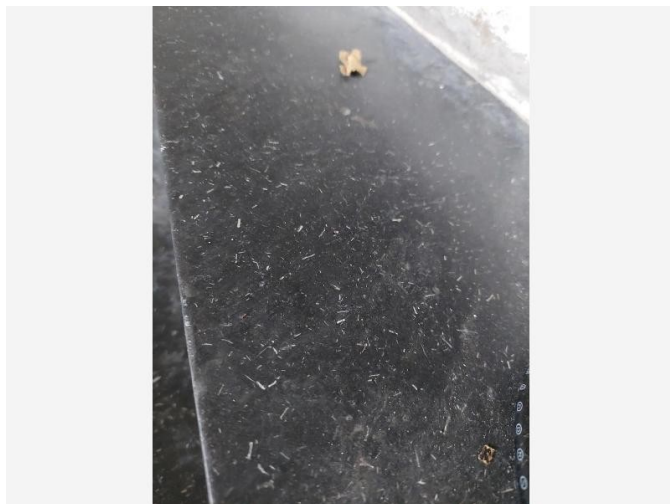
Het asbestmateriaal valt onder de mijlpaal van 2040.

Zorgvuldig beheren

Eindbeoordeling materiaalrisico	Laag materiaalrisico en/of verlaagde kans op vezelvrijgave
---------------------------------	--

Gebondenheid	Categorie 1: hechtgebonden in oorsprong
Asbestsoort (vezeltype)	Alleen chrysotiel
Asbestconcentratie	Laag (< 50%)
Afschermingsgraad van het gehele materiaal	Geheel of deels (ook) vrij aan de binnenlucht
Toestand van het materiaal	Licht beschadigd, licht verweerd. Intact calciumsilicaatmateriaal of categorie III 'gebondenheid'

Beschrijving	Deurdorpels
Omgeving	Binnen
Primaire drager	Vloer
Asbestmateriaal	Plaat, paneel, tablet - Type Massal
Bindmiddel van asbestmateriaal	Cement
Gebondenheid op basis van bindmiddel	Hecht
Hoeveelheid (oppervlakte - dikte - aantal)	<ul style="list-style-type: none">• 0,27 m² - 3,00 cm - 11 stuks• 0,40 m² - 3,00 cm - 2 stuks• 0,60 m² - 3,00 cm - 2 stuks
Totaal volume	0,149 m ³
Eenvoudig bereikbaar	Ja
Bevestigingswijze	<ul style="list-style-type: none">• Geklemd
Identificatiemethode	Vaststelling zonder monstername
Destructieve handeling voor identificatie	Nee

- Zorg voor een veilig beheer. Vermijd het beschadigen van het asbestmateriaal. Controleer de toestand jaarlijks op wijzigingen.

- Eenvoudige handelingen: enkel door erkend asbestverwijderaar
De dorpels liggen vast in de vloeren. Indien de verwijdering gewenst is, zal dit moeten gebeuren door een erkend asbestverwijderaar.

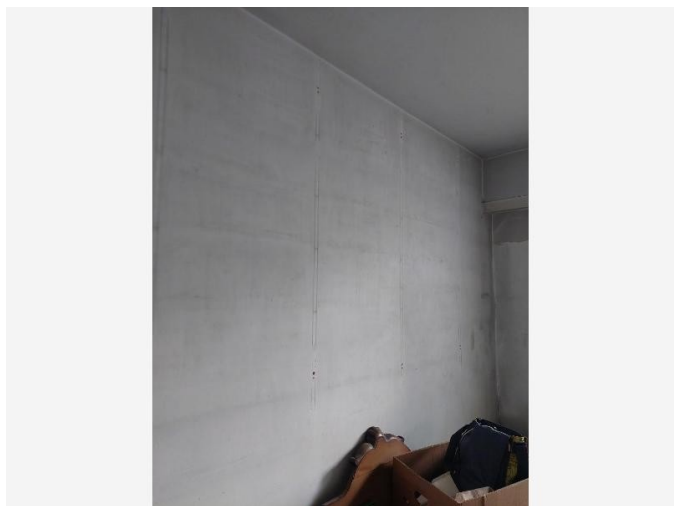
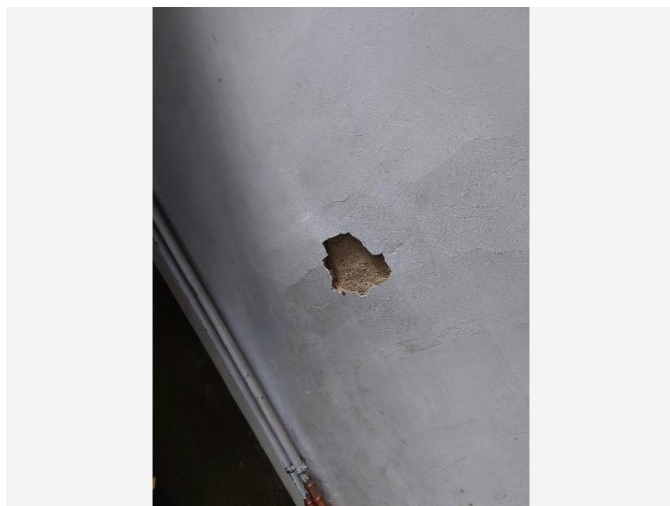
Fiche 5: Pleister muren

Geen asbest

#	Type	Referentie	Resultaat
5.1	Mengmonster	0.01	Geen asbest

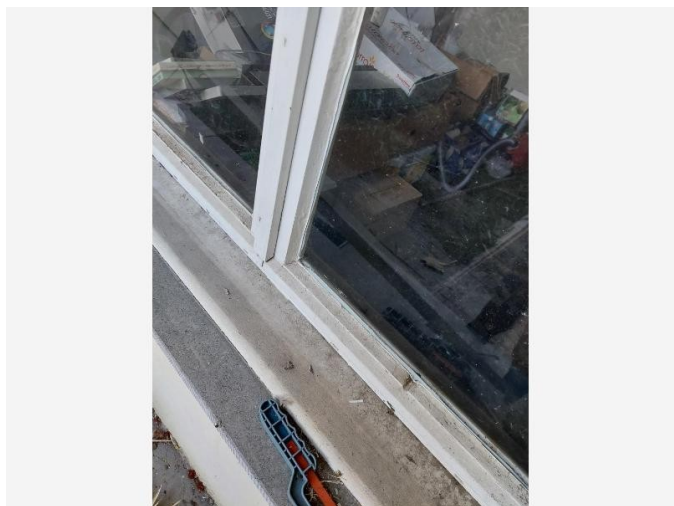
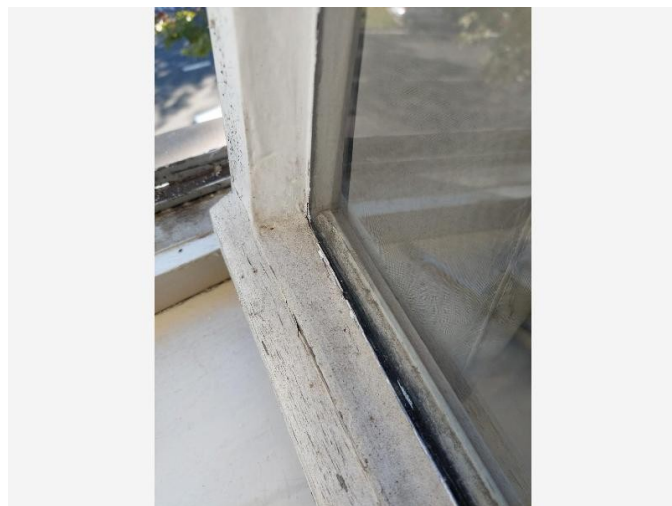
Geen asbest

#	Type	Referentie	Resultaat
6.1	Puntmonster	1.01	Geen asbest

Beschrijving	Stopverf
Omgeving	Buiten
Primaire drager	Wandopening verticaal (raam, deur, ...)
Bindmiddel van materiaal	Kitten, mastiek, pasta
Gebondenheid op basis van bindmiddel	Hecht
Hoeveelheid (gewicht - aantal)	<ul style="list-style-type: none">• 10,00 kg - 1 stuk
Totaal gewicht	10,00 kg
Identificatiemethode	Vaststelling met monstername
Destructieve handeling voor identificatie	Nee
Opmerking	De hoeveelheid is gebaseerd op een schatting.

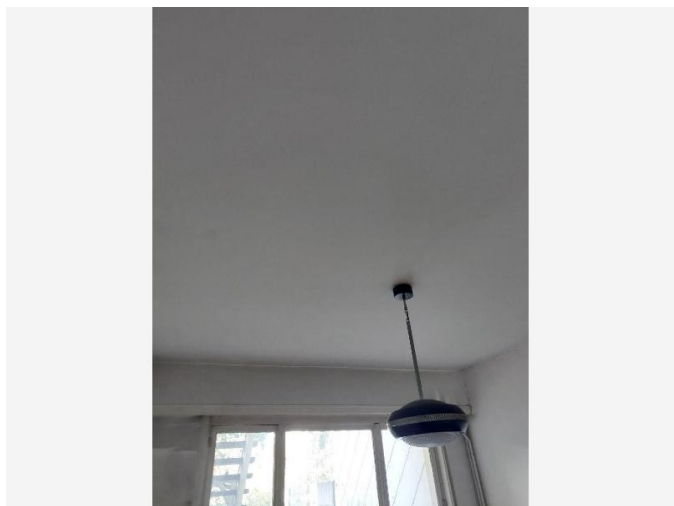
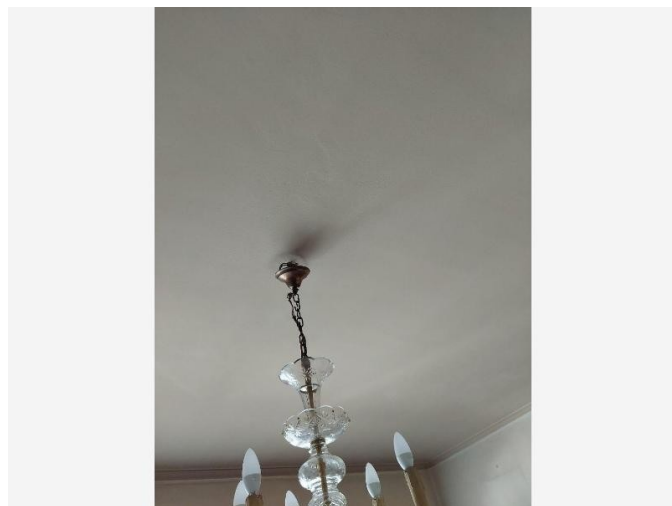
Geen asbest

#	Type	Referentie	Resultaat
7.1	Mengmonster	0.02	Geen asbest

Beschrijving	Pleister plafonds
Omgeving	Binnen
Primaire drager	Plafond
Bindmiddel van materiaal	Gips - kalk
Gebondenheid op basis van bindmiddel	Niet-hechtgebonden
Hoeveelheid (oppervlakte - dikte - aantal)	• 200,00 m ² - 1,00 cm - 1 stuk
Totaal volume	2,00 m ³
Identificatiemethode	Vaststelling met monsternamen
Destructieve handeling voor identificatie	Nee

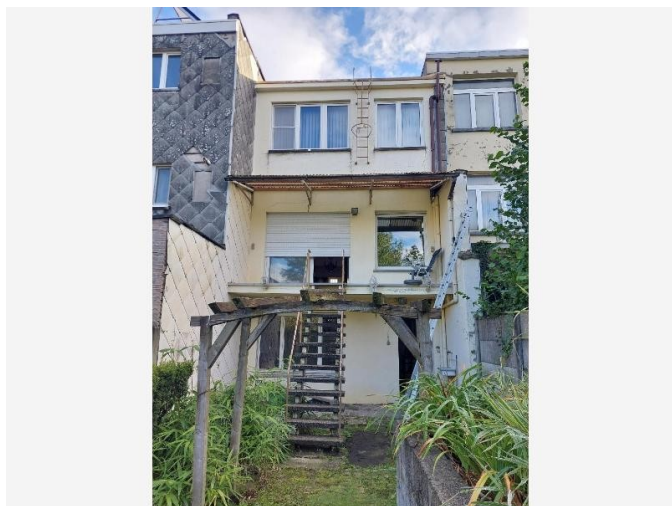
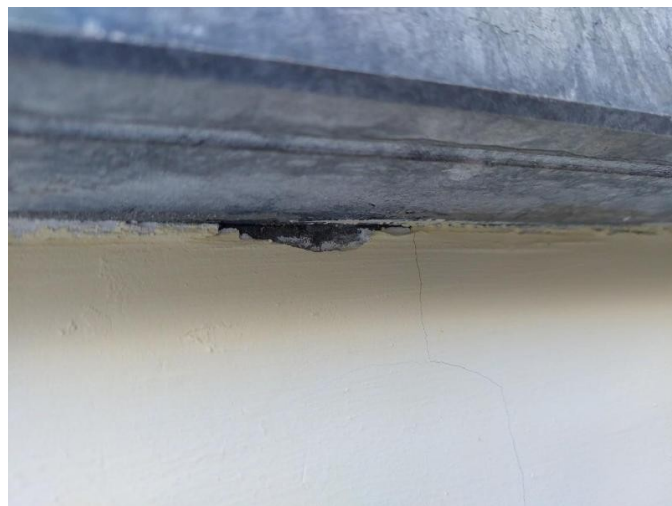
Fiche 8: Crepi

Geen asbest

#	Type	Referentie	Resultaat
8.1	Puntmonster	0.03	Geen asbest
