# Asbestinventarisatetest

Frank Craeybeckxlaan 29, 2100 Antwerpen

Attestnummer : 20250603-000394.000

**Niet-asbestveilig**

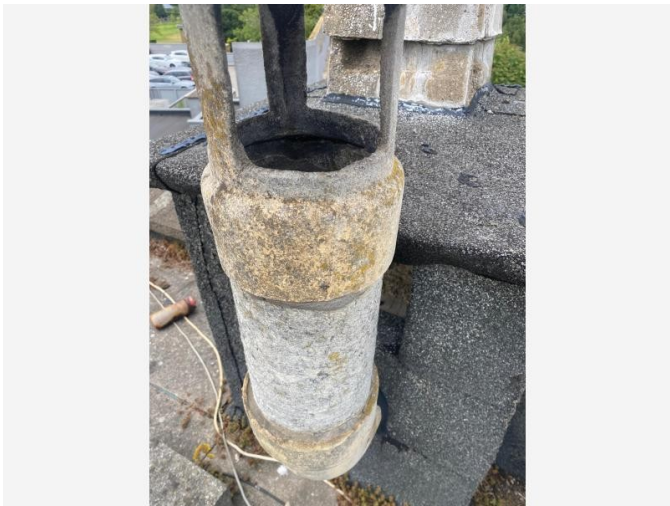
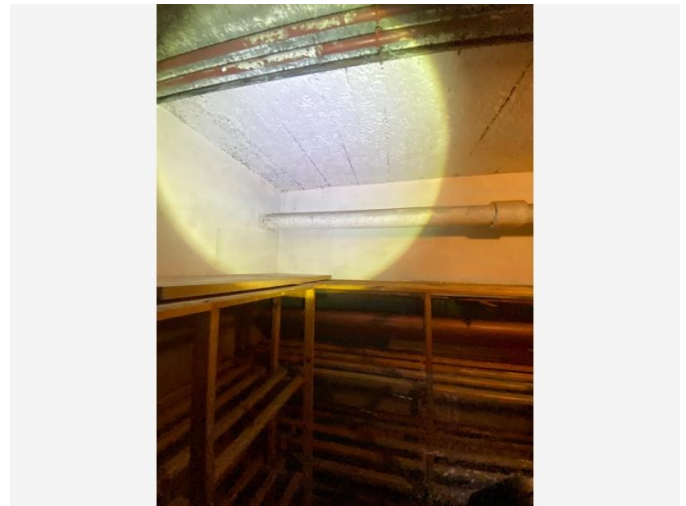
Het asbestmateriaal valt onder de mijlpaal van 2034.

- Eenvoudige handelingen: enkel door erkend asbestverwijderaar  
Er werd geen staal genomen van het materiaal, dit met kans op breuk - schade.

Dit type buis bevat meestal asbest.

| Eindbeoordeling materiaalarisico | Laag materiaalarisico en/of verlaagde kans op vezelvrijgave |

| Toestand van het materiaal | Licht beschadigd, licht verweerd. Intact calciumsilicaatmateriaal of categorie III 'gebondenheid' |

| # | Type | Referentie | Resultaat |
|---|---|---|---|
| 1.1 | Puntmonster | ID04 | Chrysotiel |

| Beschrijving | Rookgaskanaal in asbest cement + kelder |
| Opmerking | <p>Deze oppervlakte werd niet gemeten, maar geschat op basis van een benadering voor alle aanwezige rookgaskanalen. Deze schatting mag niet worden gebruikt als maatstaf voor heffingen.</p> <p>deze buis begint in de kelder en loopt via een schouw naar het dak.</p> |

Verwijderen

- Zorg voor een veilig beheer. Vermijd het beschadigen van het asbestmateriaal. Controleer de toestand jaarlijks op wijzigingen.
- Voer bijkomende staalname(s) uit.

Vermoedelijk loopt de buis door in een kanaal in de gemetste schouw, dit vereist specifieke bijkomende maatregelen en voldoende expertise om deze buis correct te verwijderen zonder de buis stuk te maken. Bij het verwijderen kan stof voorkomen.

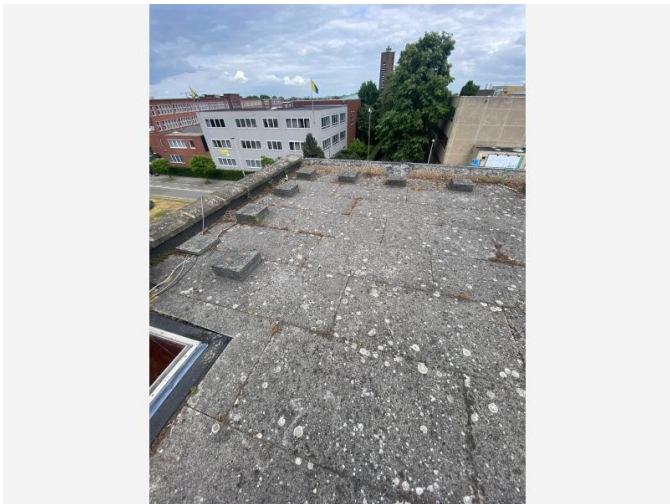
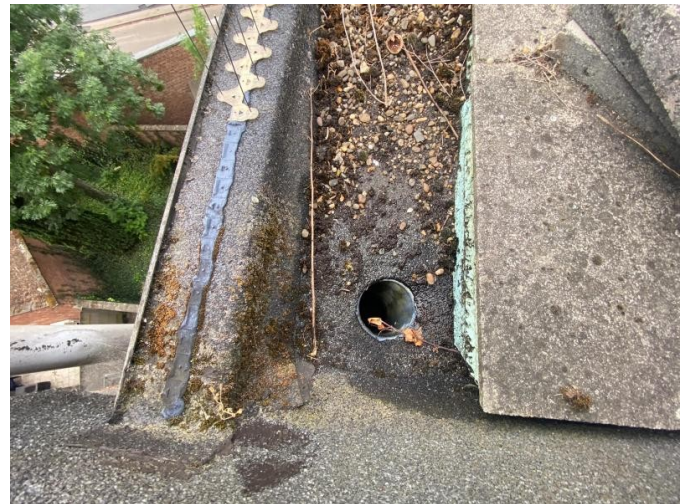
Het asbestmateriaal valt onder de mijlpaal van 2040.

| Eindbeoordeling materiaalrisico | Laag materiaalrisico en/of verlaagde kans op vezelvrijgave |

| Toestand van het materiaal | Licht beschadigd, licht verweerd. Intact calciumsilicaatmateriaal of categorie III 'gebondenheid' |

| Beschrijving | Roofing plat dak |
| Identificatiemethode | Vaststelling zonder monstername<br><br>Motivatie: Groot risico op structurele gevolgschade (lekschade, werking installatie,...) |

Zorgvuldig beheren

- Zorg voor een veilig beheer. Vermijd het beschadigen van het asbestmateriaal. Controleer de toestand jaarlijks op wijzigingen.
- Zorg voor een veilig beheer en verwijder dit asbestmateriaal wanneer het bij werken eenvoudig bereikbaar wordt. Controleer de toestand jaarlijks op wijzigingen.
- Voer bijkomende staalname(s) uit.

- Eenvoudige handelingen: enkel door erkend asbestverwijderaar Volgens Voorwaarden OVAM.

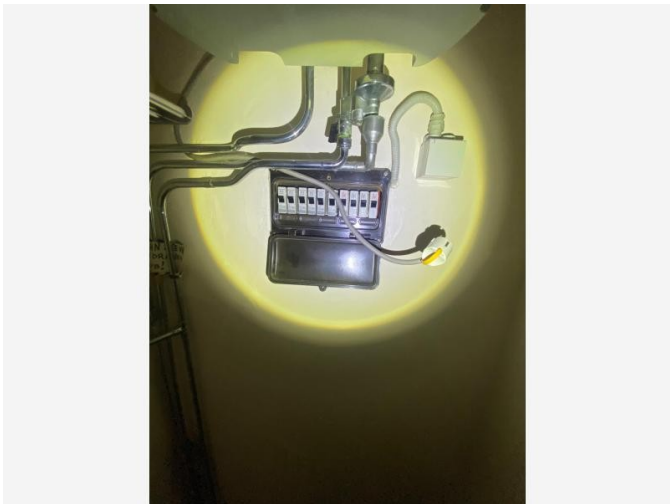
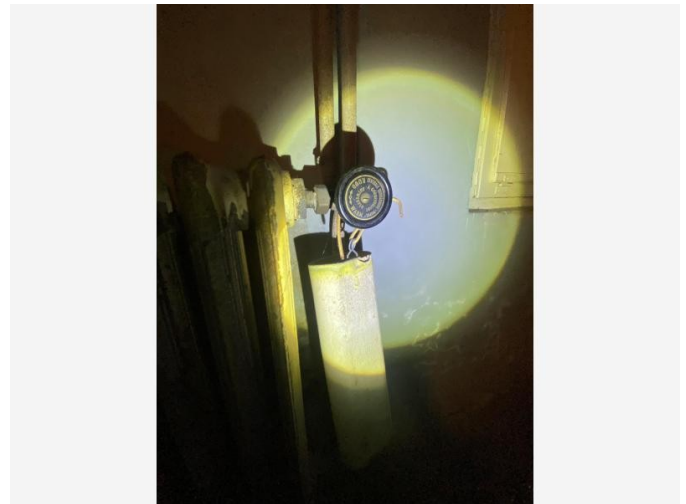
Het asbestmateriaal valt onder de mijlpaal van 2040.

| Eindbeoordeling materiaalrisico | Laag materiaalrisico en/of verlaagde kans op vezelvrijgave |

| Asbestsoort (vezeltype) | Crocidoliet aanwezig |
| Toestand van het materiaal | Onbeschadigd, niet verweerd |

| Beschrijving | Bakeliet |
| Opmerking | Deze oppervlakte werd niet gemeten, maar geschat op basis van een benadering van de aanwezige tellerkast. Deze schatting mag niet worden gebruikt als maatstaf voor heffingen. Als deskundigen hebben wij vastgesteld dat het materiaal daadwerkelijk bakeliet betreft en geen harde pvc. Bakeliet wordt door ons beschouwd als een asbestverdachte toepassing, aangezien het in veel gevallen asbesthoudend is. We hebben geen staalname uitgevoerd om de functionaliteit van de tellerkast niet in gevaar te brengen. Daarnaast is staalname verboden, aangezien de tellerkast eigendom is van de nutsvoorzieningsmaatschappij. |

Zorgvuldig beheren

- Zorg voor een veilig beheer. Vermijd het beschadigen van het asbestmateriaal. Controleer de toestand jaarlijks op wijzigingen.
- Voer bijkomende staalname(s) uit.

- Eenvoudige handelingen: mag via doe-het-zelf of door werknemer(s) met opleidingsattest eenvoudige handelingen  
Deze toepassing mag volgens de huidige wetgeving worden verwijderd via eenvoudige handelingen. Aangezien deze toepassing echter eigendom is van de nutsvoorzieningsmaatschappij, mag deze uitsluitend worden verwijderd door hen of door een door hen aangestelde onderaannemer die beschikt over de nodige attesten en opleidingen.

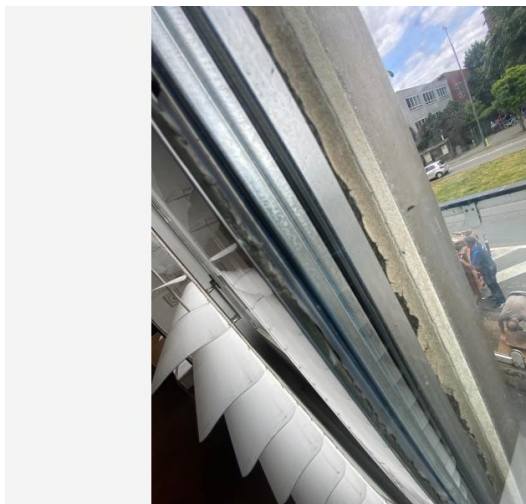
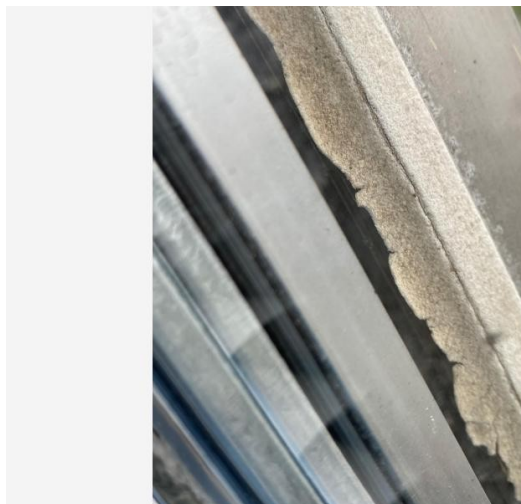
Het asbestmateriaal valt onder de mijlpaal van 2040.

| Eindbeoordeling materiaalrisico | Laag materiaalrisico en/of verlaagde kans op vezelvrijgave |

| Asbestsoort (vezeltype) | Amfibool aanwezig, uitgezonderd crocidoliet |
| Toestand van het materiaal | Licht beschadigd, licht verweerd. Intact calciumsilicaatmateriaal of categorie III 'gebondenheid' |

| Beschrijving | mastiek |

Zorgvuldig beheren

- Zorg voor een veilig beheer. Vermijd het beschadigen van het asbestmateriaal. Controleer de toestand jaarlijks op wijzigingen.
- Zorg voor een veilig beheer en verwijder dit asbestmateriaal wanneer het bij werken eenvoudig bereikbaar wordt. Controleer de toestand jaarlijks op wijzigingen.

- Eenvoudige handelingen: mag via doe-het-zelf of door werknemer(s) met opleidingsattest eenvoudige handelingen  
Volgens voorwaarden ovam

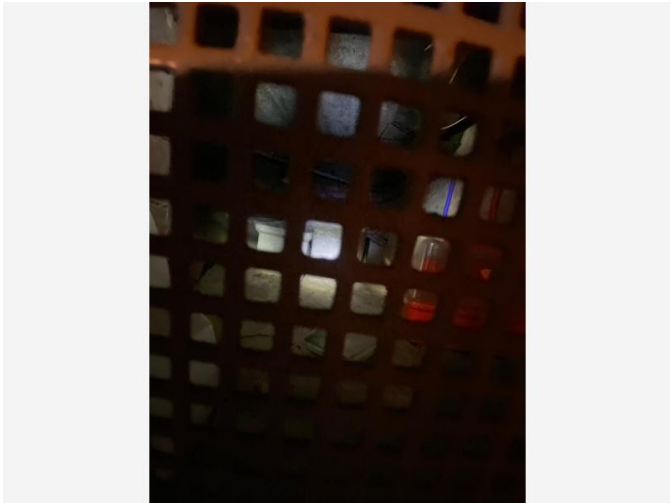
**Reden:** Het onderzoek kan niet uitgevoerd worden binnen de bepalingen van de Welzijnswet

**Uitleg van de asbestdeskundige:** kruipkelder lager dan 1.5m.

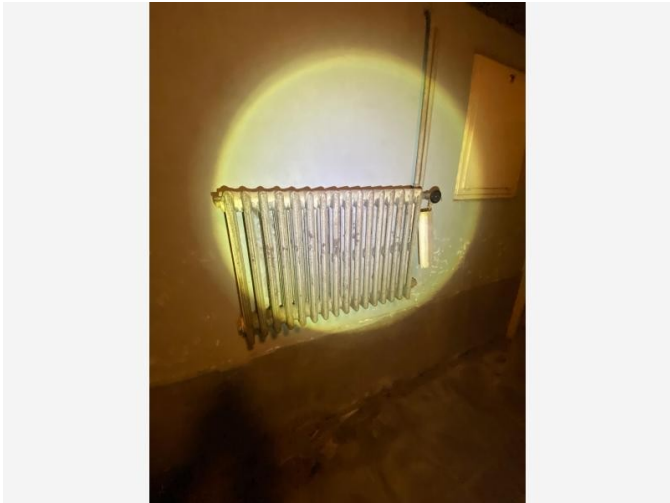
Tijdens onze inspectie trokken de gietijzeren radiatoren onze aandacht. Deze radiatoren bevatten vaak pakkingen die mogelijk asbestverdacht of asbesthoudend zijn. Omdat wij geen destructieve methoden mogen toepassen, hebben we visueel aan de buitenzijde geen pakkingen kunnen vaststellen. Bij renovatie of sloop is een destructief onderzoek naar deze radiatoren echter noodzakelijk, aangezien de kans groot is dat ze asbesthoudende pakkingen bevatten.

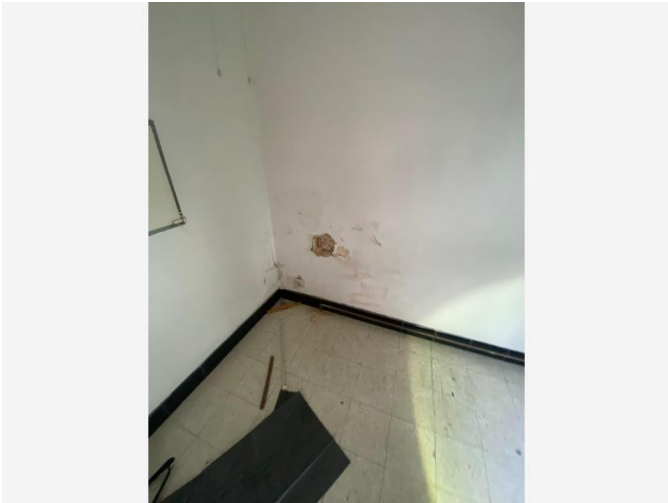
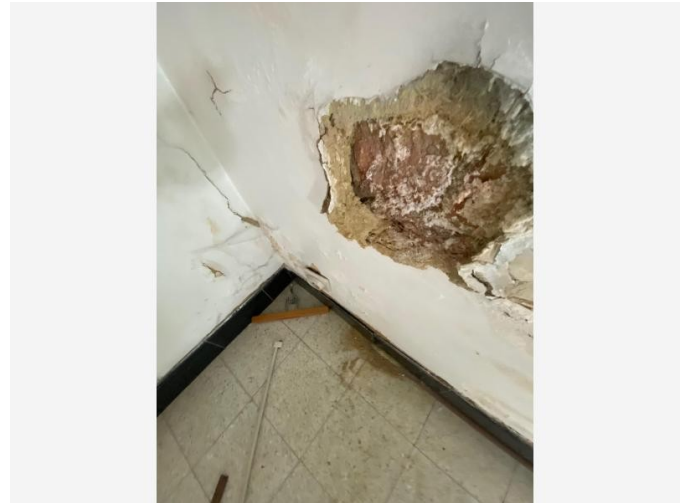
## Fiche 12: Pleisterwerk muur

Geen asbest

| # | Type | Referentie | Resultaat |
|---|---|---|---|
| 12.1 | Mengmonster | ID01 | Geen asbest |

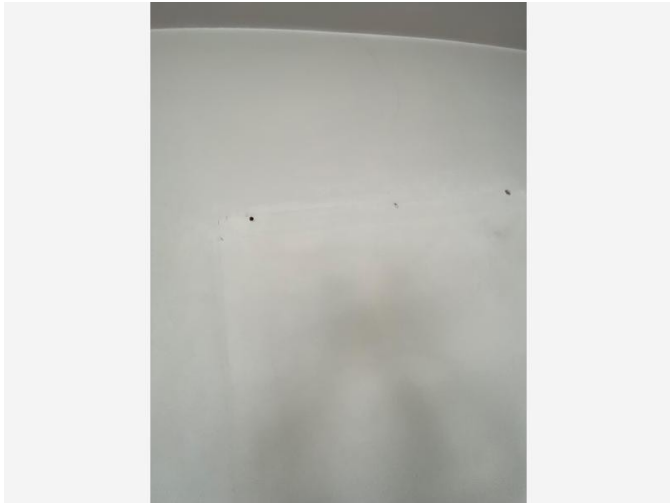
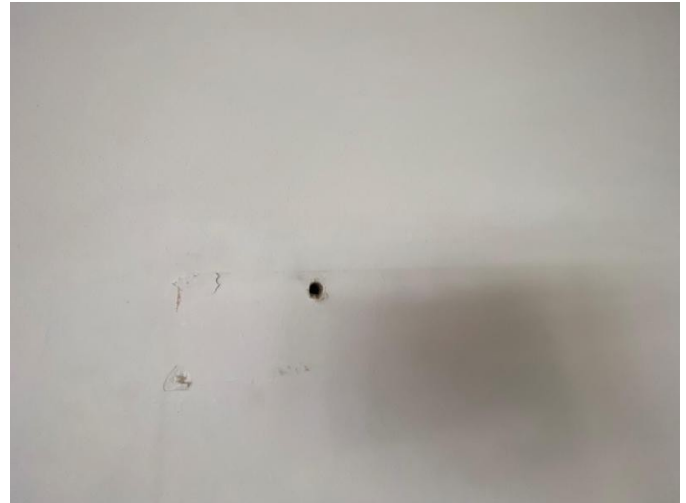
## Fiche 13: Pleisterwerk plafond

Geen asbest
