Asbestinventarisatetest

Londenstraat 44, 2000 Antwerpen

Attestnummer : 20231110-000110.000

Uitgegeven op : 10.11.2023

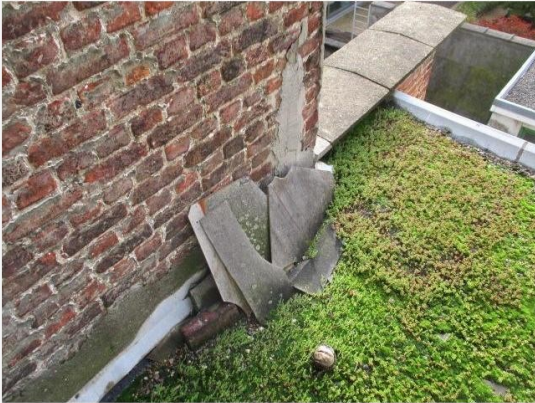
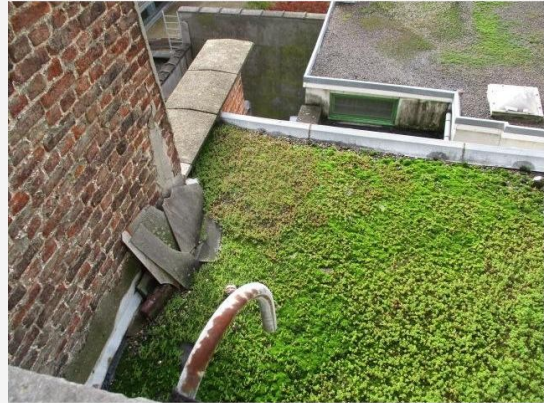
Dringend verwijderen

- Eenvoudige handelingen: mag via doe-het-zelf of door werknemer(s) met opleidingsattest eenvoudige handelingen
Betreft losse leien

Beschrijving	Leien
Type afvalstof	Betreft resten (contaminatie) van verwerking of beschadiging
Type resten (contaminatie)	<ul style="list-style-type: none">• Stukken, fragmenten (los, opliggend)
Besmette materialen	<ul style="list-style-type: none">• Organisch materiaal (mos, mest, vegetatie, ...)
Bron van de resten	Leien achtergevel
Omgeving	Buiten
Primaire drager	Plat dak
Gebondenheid resten	Hecht
Hoeveelheid (gewicht - aantal)	<ul style="list-style-type: none">• 1,99 kg - 1 stuk
Totaal gewicht	1,99 kg
Eenvoudig bereikbaar	Ja
Identificatiemethode	Vaststelling zonder monsternamen
Opmerking	Betreft losse leien op het dak

- Verwijder het asbestafval.

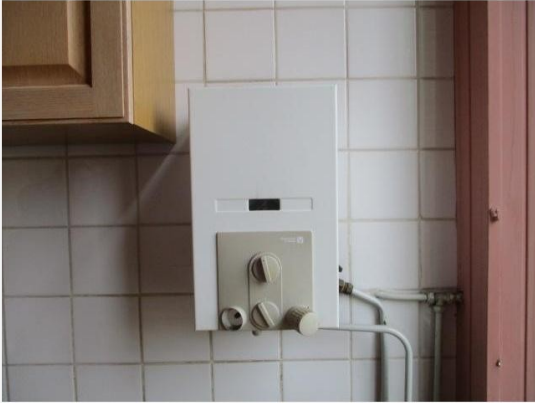
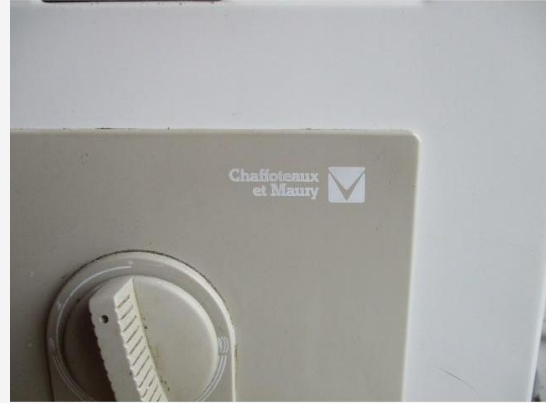
Het asbestmateriaal valt onder de mijlpaal van 2034.

Verwijderen

- Eenvoudige handelingen: mag via doe-het-zelf of door werknemer(s) met opleidingsattest eenvoudige handelingen
De toepassing is volledig omsloten

Eindbeoordeling materiaalrisico	Zeer laag materiaalrisico en/of zeer lage kans op vezelvrijgave
---------------------------------	---

Gebondenheid	Categorie 2: niet-hechtgebonden met matrix
Asbestsoort (vezeltype)	Alleen chrysotiel
Asbestconcentratie	Hoog ($\geq 50\%$)
Afschermingsgraad van het gehele materiaal	Stootvaste afscherming of omkasting
Toestand van het materiaal	Onbeschadigd, niet verweerd

Beschrijving	Geiser
Omgeving	Buiten
Primaire drager	Ruimteverwarming
Asbestmateriaal	Pakking, dichting
Bindmiddel van asbestmateriaal	Karton - papier - viltachtig
Gebondenheid op basis van bindmiddel	Niet-hechtgebonden
Hoeveelheid (gewicht - aantal)	<ul style="list-style-type: none">• 5,00 kg - 1 stuk
Totaal gewicht	5,00 kg
Eenvoudig bereikbaar	Ja
Bevestigingswijze	<ul style="list-style-type: none">• Geklemd
Identificatiemethode	Vaststelling zonder monsternamen

Destructieve handeling voor identificatie	Nee
Opmerking	Betreft geiser

- Zorg voor een veilig beheer. Vermijd het beschadigen van het asbestmateriaal. Controleer de toestand jaarlijks op wijzigingen.
- Zorg voor een veilig beheer en verwijder dit asbestmateriaal wanneer het bij werken eenvoudig bereikbaar wordt. Controleer de toestand jaarlijks op wijzigingen.

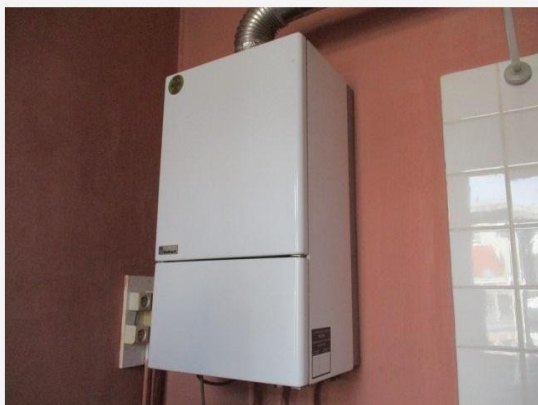
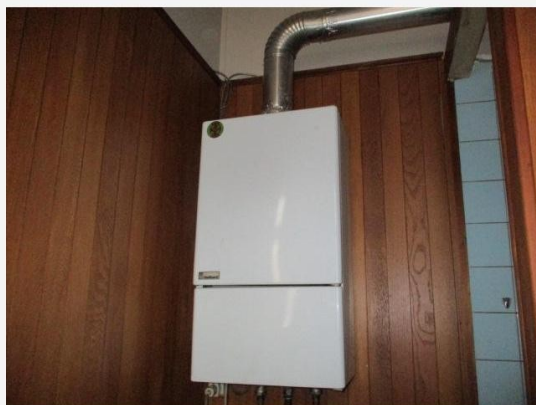
Het asbestmateriaal valt onder de mijlpaal van 2034.

Verwijderen

- Eenvoudige handelingen: mag via doe-het-zelf of door werknemer(s) met opleidingsattest eenvoudige handelingen
De toepassing is volledig omsloten

Eindbeoordeling materiaalrisico	Zeer laag materiaalrisico en/of zeer lage kans op vezelvrijgave
---------------------------------	---

Gebondenheid	Categorie 2: niet-hechtgebonden met matrix
Asbestsoort (vezeltype)	Alleen chrysotiel
Asbestconcentratie	Hoog ($\geq 50\%$)
Afschermingsgraad van het gehele materiaal	Stootvaste afscherming of omkasting
Toestand van het materiaal	Onbeschadigd, niet verweerd

Beschrijving	CV ketel
Omgeving	Binnen
Primaire drager	Ruimteverwarming
Asbestmateriaal	Pakking, dichting
Bindmiddel van asbestmateriaal	Karton - papier - viltachtig
Gebondenheid op basis van bindmiddel	Niet-hechtgebonden
Hoeveelheid (gewicht - aantal)	<ul style="list-style-type: none">• 30,00 kg - 1 stuk
Totaal gewicht	30,00 kg
Eenvoudig bereikbaar	Ja
Bevestigingswijze	<ul style="list-style-type: none">• Geklemd
Identificatiemethode	Vaststelling zonder monsternamen

Destructieve handeling voor identificatie	Nee
Opmerking	Betreft cv ketels van het merk Vaillant

- Zorg voor een veilig beheer. Vermijd het beschadigen van het asbestmateriaal. Controleer de toestand jaarlijks op wijzigingen.
- Zorg voor een veilig beheer en verwijder dit asbestmateriaal wanneer het bij werken eenvoudig bereikbaar wordt. Controleer de toestand jaarlijks op wijzigingen.

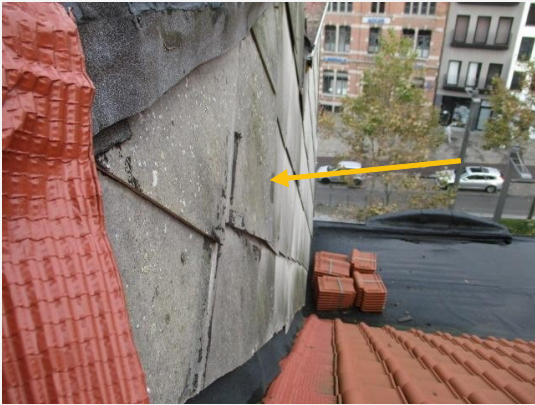
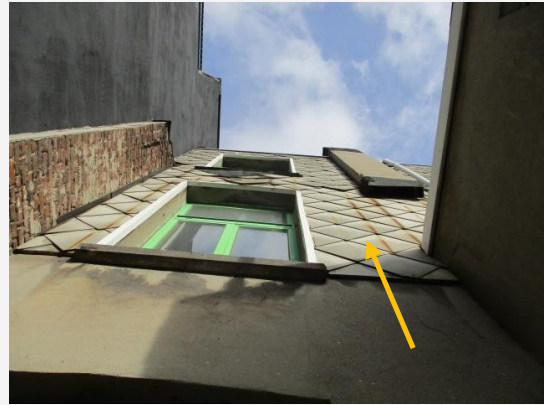
Het asbestmateriaal valt onder de mijlpaal van 2034.

Verwijderen

- Eenvoudige handelingen: mag via doe-het-zelf of door werknemer(s) met opleidingsattest eenvoudige handelingen
Betreft hechgebonden leien aan de buitengevels

Eindbeoordeling materiaalrisico	Laag materiaalrisico en/of verlaagde kans op vezelvrijgave
Opmerking	Leien zijn op diverse locaties beschadigd

Gebondenheid	Categorie 1: hechtgebonden in oorsprong
Asbestsoort (vezeltype)	Alleen chrysotiel
Asbestconcentratie	Laag (< 50%)
Afschermingsgraad van het gehele materiaal	Geheel of deels vrij aan de buitenlucht
Toestand van het materiaal	Licht beschadigd, licht verweerd. Intact materiaal type Pical – asbestboard of categorie III 'gebondenheid'

Verplichte verwijdering of inkapseling (KB van 9 maart 2003, 2005).

Beschrijving	Leien
Omgeving	Buiten
Primaire drager	Wand buitenschil
Asbestmateriaal	Dak- en gevelbekleding - Lei, shingle
Bindmiddel van asbestmateriaal	Cement
Gebondenheid op basis van bindmiddel	Hecht
Hoeveelheid (oppervlakte - aantal)	• 30,00 m ² - 1 stuk

Totale oppervlakte	30,00 m ²
Eenvoudig bereikbaar	Ja
Bevestigingswijze	<ul style="list-style-type: none">• Geklemd
Identificatiemethode	Vaststelling zonder monstername
Destructieve handeling voor identificatie	Nee
Opmerking	Betreft leien aan achtergevel en voorgevel van het gebouw.

- Zorg voor een veilig beheer. Vermijd het beschadigen van het asbestmateriaal. Controleer de toestand jaarlijks op wijzigingen.
- Zorg voor een veilig beheer en verwijder dit asbestmateriaal wanneer het bij werken eenvoudig bereikbaar wordt. Controleer de toestand jaarlijks op wijzigingen.

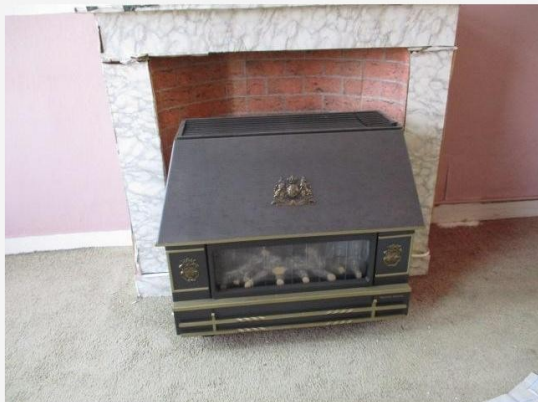
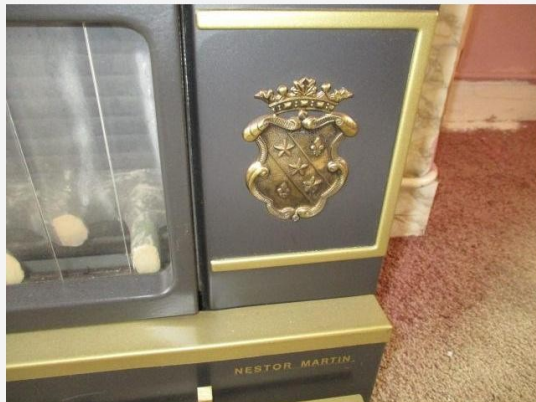
Het asbestmateriaal valt onder de mijlpaal van 2034.

Verwijderen

- Eenvoudige handelingen: mag via doe-het-zelf of door werknemer(s) met opleidingsattest eenvoudige handelingen
De toepassing is volledig omsloten

Eindbeoordeling materiaalrisico	Zeer laag materiaalrisico en/of zeer lage kans op vezelvrijgave
---------------------------------	---

Gebondenheid	Categorie 2: niet-hechtgebonden met matrix
Asbestsoort (vezeltype)	Alleen chrysotiel
Asbestconcentratie	Hoog ($\geq 50\%$)
Afschermingsgraad van het gehele materiaal	Stootvaste afscherming of omkasting
Toestand van het materiaal	Onbeschadigd, niet verweerd

Beschrijving	Gaskachel
Omgeving	Binnen
Primaire drager	Ruimteverwarming
Asbestmateriaal	Pakking, dichting
Bindmiddel van asbestmateriaal	Karton - papier - viltachtig
Gebondenheid op basis van bindmiddel	Niet-hechtgebonden
Hoeveelheid (gewicht - aantal)	<ul style="list-style-type: none">• 20,00 kg - 1 stuk
Totaal gewicht	20,00 kg
Eenvoudig bereikbaar	Ja
Bevestigingswijze	<ul style="list-style-type: none">• Geklemd
Identificatiemethode	Vaststelling zonder monsternamen

Destructieve handeling voor identificatie	Nee
Opmerking	Betreft gaskachel

- Zorg voor een veilig beheer. Vermijd het beschadigen van het asbestmateriaal. Controleer de toestand jaarlijks op wijzigingen.
- Zorg voor een veilig beheer en verwijder dit asbestmateriaal wanneer het bij werken eenvoudig bereikbaar wordt. Controleer de toestand jaarlijks op wijzigingen.

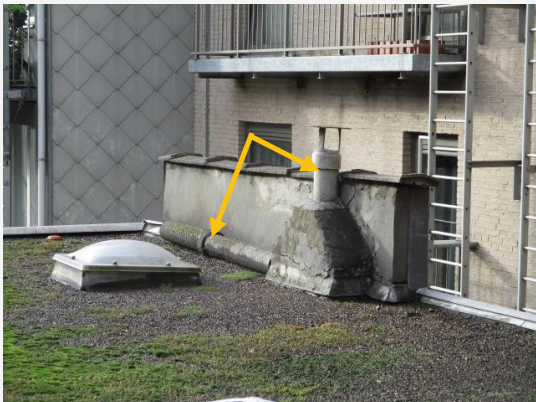
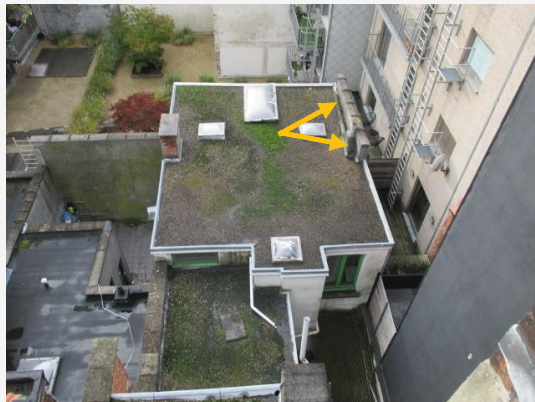
Het asbestmateriaal valt onder de mijlpaal van 2040.

Zorgvuldig beheren

- Eenvoudige handelingen: mag via doe-het-zelf of door werknemer(s) met opleidingsattest eenvoudige handelingen
Betreft hechtgebonden toepassing

Eindbeoordeling materiaalrisico	Zeer laag materiaalrisico en/of zeer lage kans op vezelvrijgave
---------------------------------	---

Gebondenheid	Categorie 1: hechtgebonden in oorsprong
Asbestsoort (vezeltype)	Alleen chrysotiel
Asbestconcentratie	Laag (< 50%)
Afschermingsgraad van het gehele materiaal	Geheel of deels vrij aan de buitenlucht
Toestand van het materiaal	Onbeschadigd, niet verweerd

Verplichte verwijdering of inkapseling (KB van 9 maart 2003, 2005).

Beschrijving	Buismateriaal incl. vormstuk
Omgeving	Buiten
Primaire drager	Plat dak
Asbestmateriaal	Buis, koker, leiding, pijp, doorvoer
Bindmiddel van asbestmateriaal	Cement
Gebondenheid op basis van bindmiddel	Hecht
Hoeveelheid (lengte - omtrek - dikte - aantal)	<ul style="list-style-type: none">• 3,00 m - 20,00 cm - 1,00 cm - 1 stuk
Totaal volume	0,006 m ³

Eenvoudig bereikbaar	Ja
Bevestigingswijze	<ul style="list-style-type: none">• Geklemd
Identificatiemethode	Vaststelling zonder monstername
Destructieve handeling voor identificatie	Nee
Opmerking	Betreft buismateriaal op het dak

- Zorg voor een veilig beheer. Vermijd het beschadigen van het asbestmateriaal. Controleer de toestand jaarlijks op wijzigingen.
- Zorg voor een veilig beheer en verwijder dit asbestmateriaal wanneer het bij werken eenvoudig bereikbaar wordt. Controleer de toestand jaarlijks op wijzigingen.

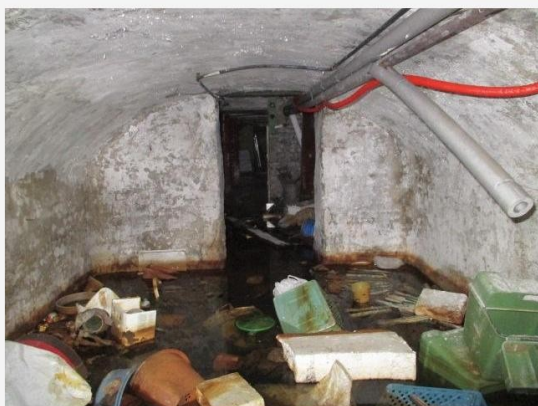
Tijdelijke beperking

Reden: Het onderzoek kan niet uitgevoerd worden binnen de bepalingen van de Welzijnswet

Uitleg van de asbestdeskundige: Kelder is volgelopen met water. Uitvoeren van onderzoek is niet mogelijk.

(Asbest)materiaal	Buis, koker, leiding, pijp, doorvoer
Karakterisatie	Asbest (verdacht)
Primaire drager	Vloer

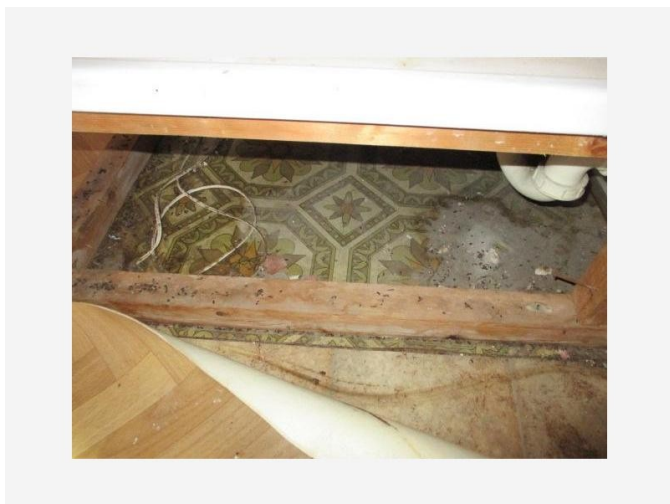
Betreft diverse vloerzeilen welke niet verdacht zijn

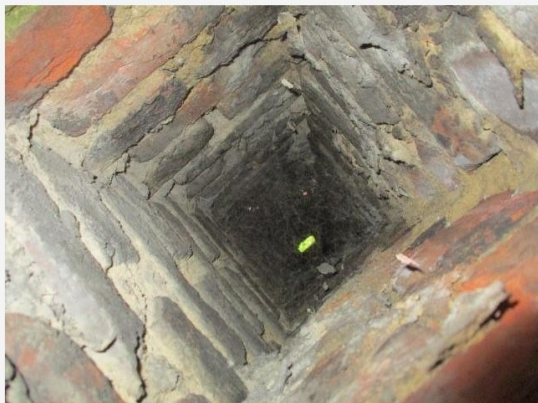
Schoorsteen gemetseld

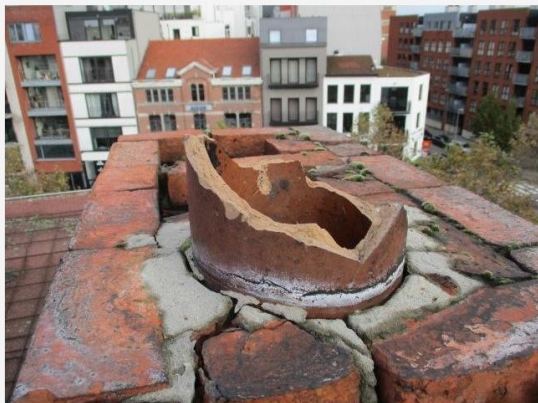
Niet verdacht

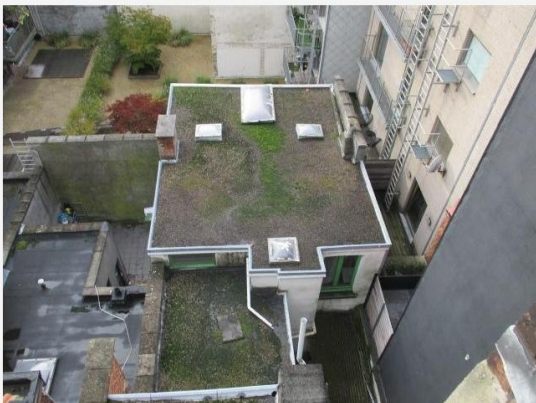
Onderlagen dakbedekking niet inspecteerbaar

Identificatiemethode	Redelijk vermoeden
Primaire drager	Plat dak
(Asbest)materiaal	Dak- en gevelbekleding - Roofing
Bindmiddel	Bitumen (roofing, teer, asfalt)
Gebondenheid bindmiddel	Hecht

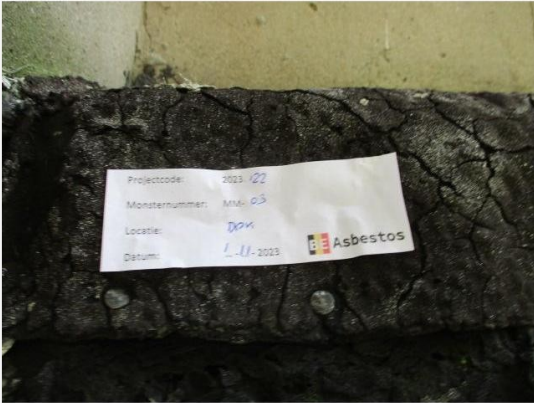
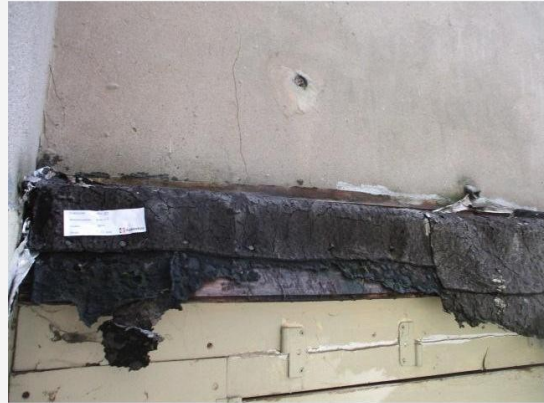
Geen asbest

#	Type	Referentie	Resultaat
12.1	Puntmonster	MM-03	Geen asbest

Beschrijving	MM-03 1e verd. Dak Bitumen
Omgeving	Binnen
Primaire drager	Plat dak
Bindmiddel van materiaal	Bitumen (roofing, teer, asfalt)

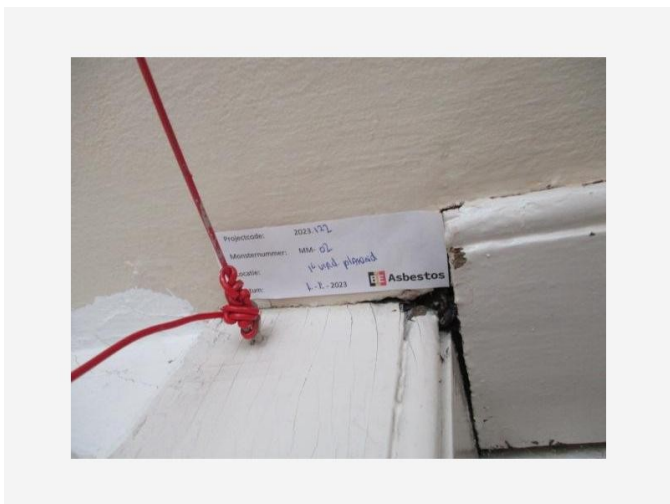
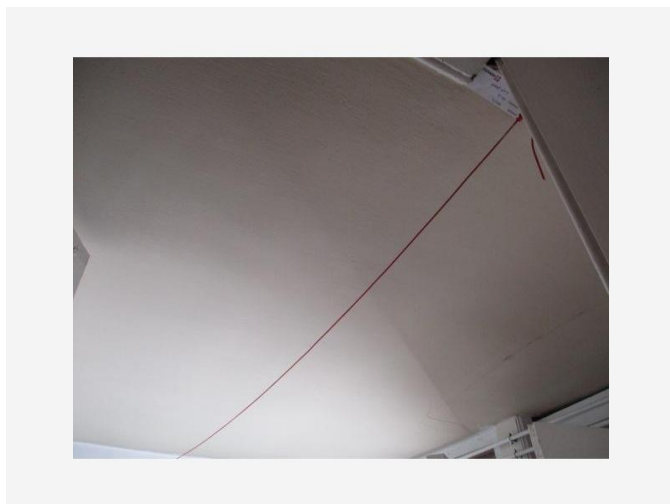
Geen asbest

#	Type	Referentie	Resultaat
13.1	Puntmonster	MM-02	Geen asbest

Beschrijving	MM-02 1e verd. Pleisterwerk Plafond
Omgeving	Binnen
Primaire drager	Binnenwand
Bindmiddel van materiaal	Gips - kalk

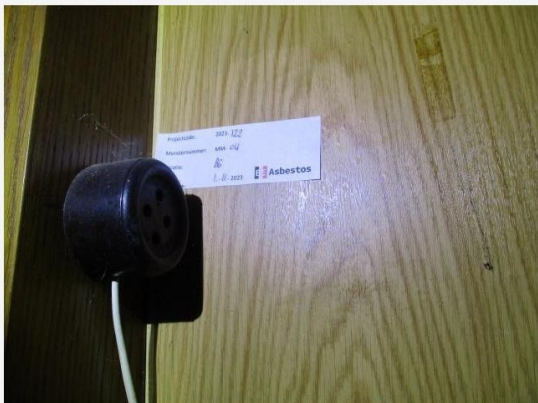
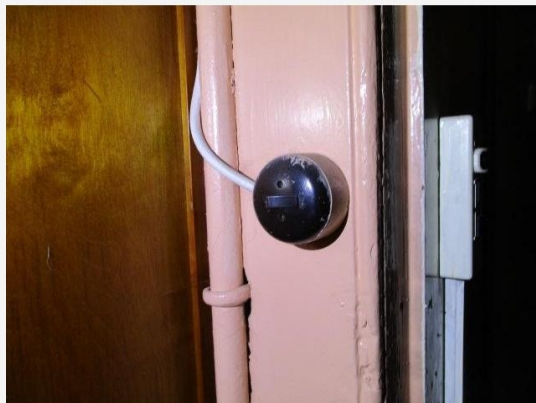
Geen asbest

#	Type	Referentie	Resultaat
14.1	Puntmonster	MM-04	Geen asbest

Beschrijving	MM-04 BG schakelaar Bakeliet
Omgeving	Binnen
Primaire drager	Wand vrijstaand (scheidingsmuur, ...)
Bindmiddel van materiaal	Kunststof of -hars

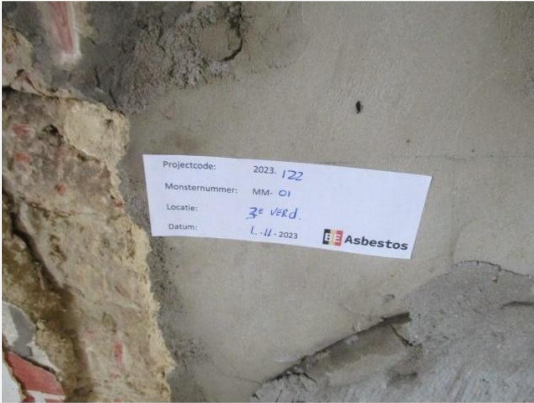
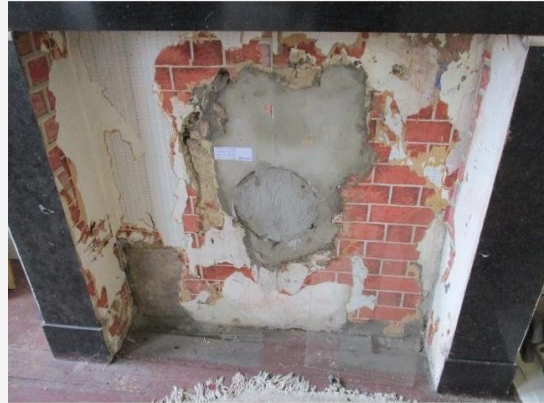
Geen asbest

#	Type	Referentie	Resultaat
15.1	Puntmonster	MM-01	Geen asbest

Beschrijving	MM-01 2e verd. Pleisterwerk Wand
Omgeving	Binnen
Primaire drager	Binnenwand
Bindmiddel van materiaal	Gips - kalk
