Asbestinventarisatetest

Corneel Smitslei 22, 2150 Borsbeek

Attestnummer : 20240317-000065.000

Uitgegeven op : 17.03.2024

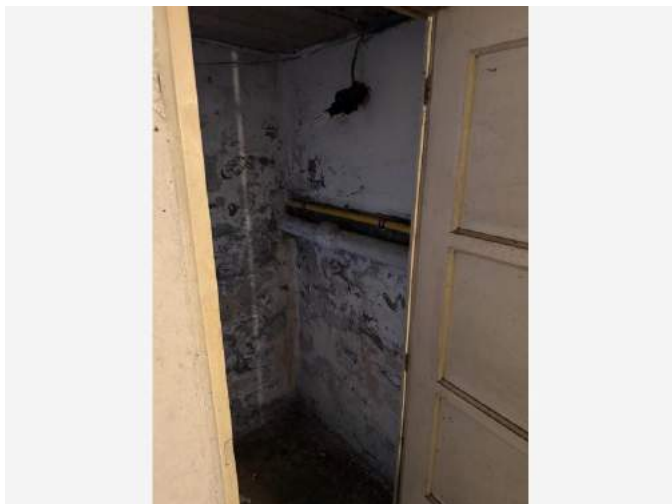
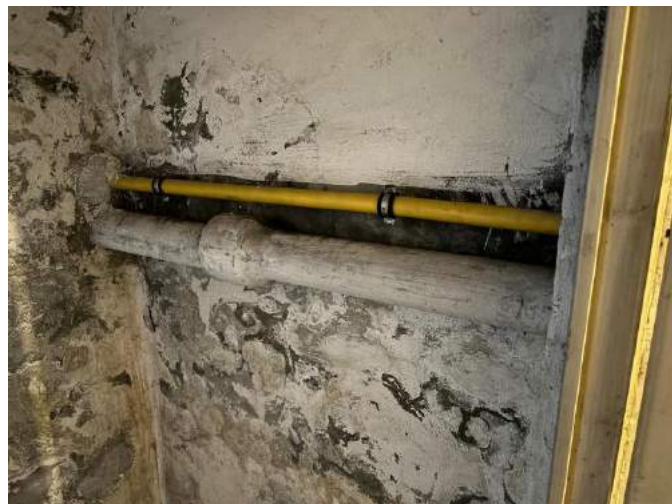
Eindbeoordeling materiaalrisico	Verhoogd materiaalrisico en/of verhoogde kans op vezelvrijgave
---------------------------------	--

Gebondenheid	Categorie 1: hechtgebonden in oorsprong
Asbestsoort (vezeltype)	Crocidoliet aanwezig
Asbestconcentratie	Laag (< 50%)
Afschermingsgraad van het gehele materiaal	Geheel of deels (ook) vrij aan de binnenlucht
Toestand van het materiaal	Licht beschadigd, licht verweerd. Intact materiaal type Pical – asbestboard of categorie III 'gebondenheid'

Beschrijving	Kelder - vezelcementbuizen
Omgeving	Binnen
Primaire drager	Fundering-draagstructuur (horizontaal, verticaal)
Asbestmateriaal	Buis, koker, leiding, pijp, doorvoer
Bindmiddel van asbestmateriaal	Cement
Gebondenheid op basis van bindmiddel	Hecht

Hoeveelheid (lengte - omtrek - dikte - aantal)	<ul style="list-style-type: none"> • 3,50 m - 25,00 cm - 1,00 cm - 1 stuk
Totaal volume	0,009 m ³
Eenvoudig bereikbaar	Ja
Bevestigingswijze	<ul style="list-style-type: none"> • Geklemd • Verlijmd, ingegoten, versmeerd
Identificatiemethode	Vaststelling zonder monsternamen
Destructieve handeling voor identificatie	Nee

Verwijderen

- Zorg voor een veilig beheer. Vermijd het beschadigen van het asbestmateriaal. Controleer de toestand jaarlijks op wijzigingen.

- Eenvoudige handelingen: mag via doe-het-zelf of door werknemer(s) met opleidingsattest eenvoudige handelingen
Indien het asbestverdachte materiaal volledig intact is en er geen vrije asbestvezels zichtbaar zijn, voorziet de wet geen verplichting om deze asbestverdachte toepassing te laten verwijderen door een firma met een opleidingsattest eenvoudige handelingen. U mag, in principe, deze asbesttoepassing zelf verwijderen met in achtneming van de nodige veiligheidsmaatregelen om uzelf en uw omgeving te beschermen. Tijdens het verwijderen van de asbesttoepassing moet het materiaal intact blijven.

De verwijdering van het materiaal moet met de nodige zorg en veiligheidsvoorzieningen gebeuren.

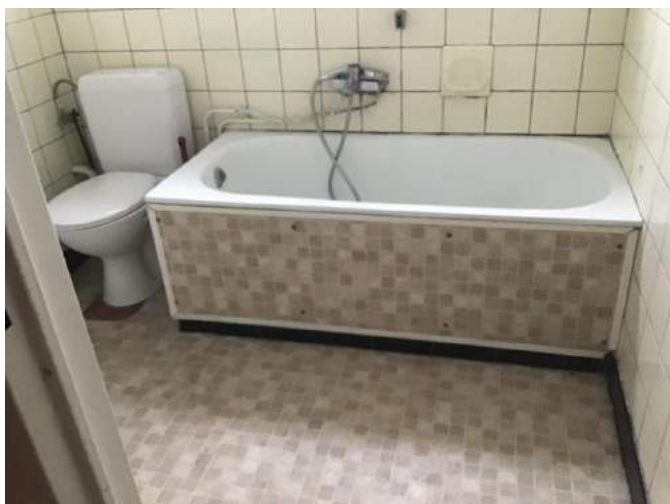
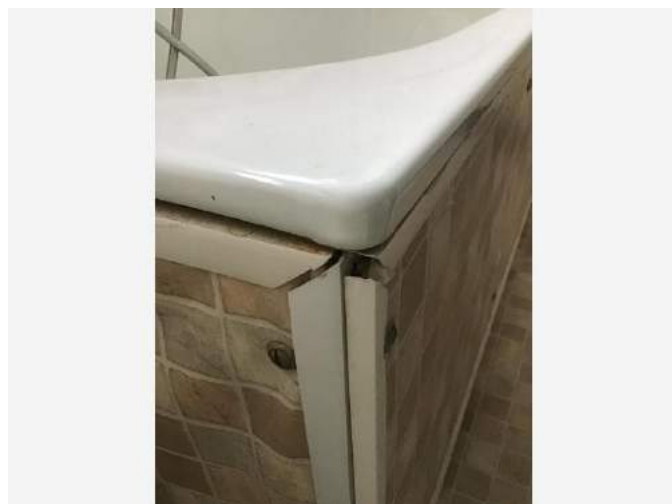
Eindbeoordeling materiaalrisico	Verhoogd materiaalrisico en/of verhoogde kans op vezelvrijgave
---------------------------------	--

Gebondenheid	Categorie 1: hechtgebonden in oorsprong
Asbestsoort (vezeltype)	Crocidoliet aanwezig
Asbestconcentratie	Laag (< 50%)
Afschermingsgraad van het gehele materiaal	Geheel of deels (ook) vrij aan de binnenlucht
Toestand van het materiaal	Licht beschadigd, licht verweerd. Intact materiaal type Pical – asbestboard of categorie III 'gebondenheid'

Beschrijving	Badkamer - platen bad
Omgeving	Binnen
Primaire drager	Fundering-draagstructuur (horizontaal, verticaal)
Asbestmateriaal	Plaat, paneel, tablet - Type Menuiserite
Bindmiddel van asbestmateriaal	Cement
Gebondenheid op basis van bindmiddel	Hecht

Hoeveelheid (oppervlakte - dikte - aantal)	<ul style="list-style-type: none">• 2,00 m² - 0,50 cm - 1 stuk
Totaal volume	0,01 m ³
Eenvoudig bereikbaar	Ja
Bevestigingswijze	<ul style="list-style-type: none">• Geschroefd
Identificatiemethode	Vaststelling zonder monstername
Destructieve handeling voor identificatie	Nee
Opmerking	De hoeveelheid is een inschatting.

Verwijderen

- Zorg voor een veilig beheer. Vermijd het beschadigen van het asbestmateriaal. Controleer de toestand jaarlijks op wijzigingen.

- Eenvoudige handelingen: mag via doe-het-zelf of door werknemer(s) met opleidingsattest eenvoudige handelingen
Indien het asbestverdachte materiaal volledig intact is en er geen vrije asbestvezels zichtbaar zijn, voorziet de wet geen verplichting om deze asbestverdachte toepassing te laten verwijderen door een firma met een opleidingsattest eenvoudige handelingen. U mag, in principe, deze asbesttoepassing zelf verwijderen met in achtname van de nodige veiligheidsmaatregelen om Uzelf en uw omgeving te beschermen. Tijdens het verwijderen van de asbesttoepassing moet het materiaal intact blijven.

De verwijdering van het materiaal moet met de nodige zorg en veiligheidsvoorzieningen gebeuren.

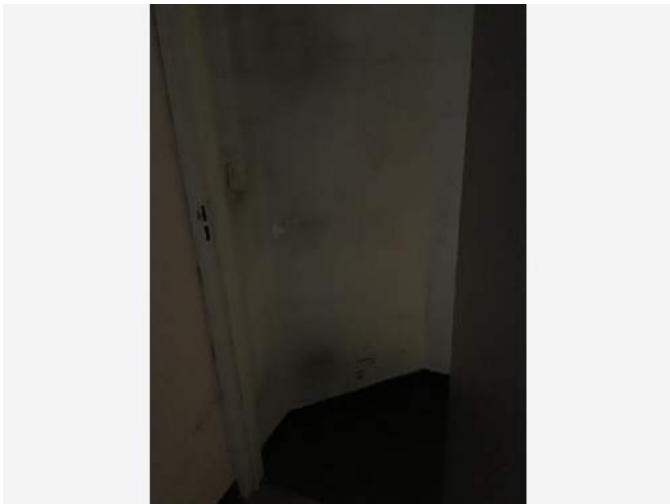
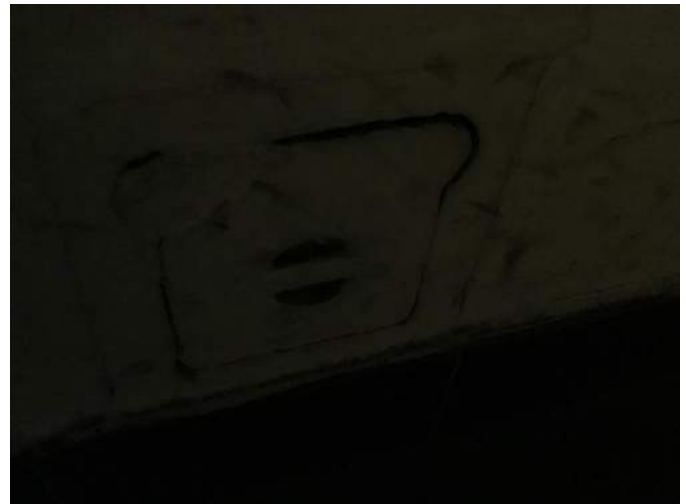
Eindbeoordeling materiaalrisico	Verhoogd materiaalrisico en/of verhoogde kans op vezelvrijgave
---------------------------------	--

Gebondenheid	Categorie 1: hechtgebonden in oorsprong
Asbestsoort (vezeltype)	Crocidoliet aanwezig
Asbestconcentratie	Laag (< 50%)
Afschermingsgraad van het gehele materiaal	Geheel of deels (ook) vrij aan de binnenlucht
Toestand van het materiaal	Licht beschadigd, licht verweerd. Intact materiaal type Pical – asbestboard of categorie III 'gebondenheid'

Beschrijving	Trap naar kelder - toezichtsluik
Omgeving	Binnen
Primaire drager	Binnenwand
Asbestmateriaal	Toezichtsluik
Bindmiddel van asbestmateriaal	Cement
Gebondenheid op basis van bindmiddel	Hecht

Hoeveelheid (gewicht - aantal)	• 4,98 kg - 1 stuk
Totaal gewicht	4,98 kg
Eenvoudig bereikbaar	Ja
Bevestigingswijze	• Verlijmd, ingegoten, versmeerd
Identificatiemethode	Vaststelling zonder monstername
Destructieve handeling voor identificatie	Nee

Verwijderen

- Zorg voor een veilig beheer. Vermijd het beschadigen van het asbestmateriaal. Controleer de toestand jaarlijks op wijzigingen.

- Eenvoudige handelingen: mag via doe-het-zelf of door werknemer(s) met opleidingsattest eenvoudige handelingen
Indien het asbestverdachte materiaal volledig intact is en er geen vrije asbestvezels zichtbaar zijn, voorziet de wet geen verplichting om deze asbestverdachte toepassing te laten verwijderen door een firma met een opleidingsattest eenvoudige handelingen. U mag, in principe, deze asbesttoepassing zelf verwijderen met in achtneming van de nodige veiligheidsmaatregelen om Uzelf en uw omgeving te beschermen. Tijdens het verwijderen van de asbesttoepassing moet het materiaal intact blijven.

De verwijdering van het materiaal moet met de nodige zorg en veiligheidsvoorzieningen gebeuren.

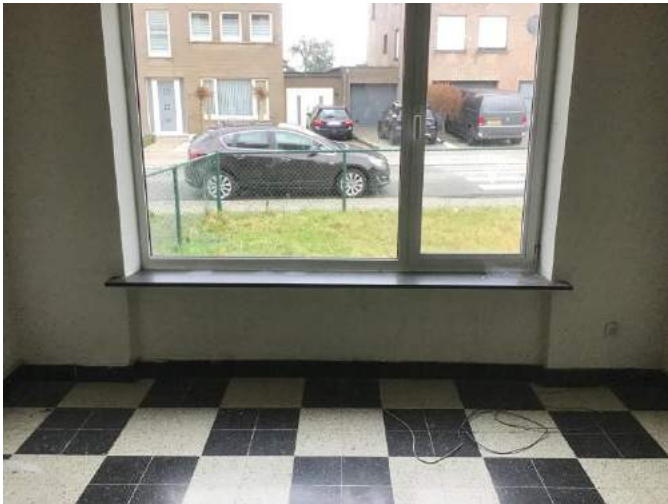
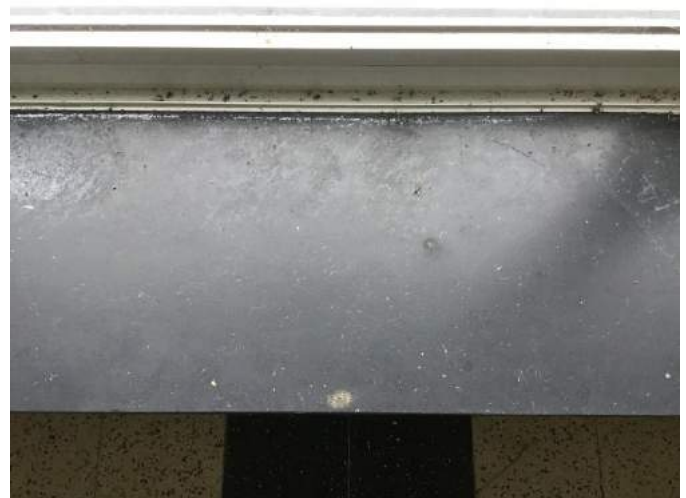
Eindbeoordeling materiaalrisico	Laag materiaalrisico en/of verlaagde kans op vezelvrijgave
---------------------------------	--

Gebondenheid	Categorie 1: hechtgebonden in oorsprong
Asbestsoort (vezeltype)	Alleen chrysotiel
Asbestconcentratie	Laag (< 50%)
Afschermingsgraad van het gehele materiaal	Geheel of deels (ook) vrij aan de binnenlucht
Toestand van het materiaal	Licht beschadigd, licht verweerd. Intact materiaal type Pical – asbestboard of categorie III 'gebondenheid'

Beschrijving	Living/toilet/schouw/slaapkamer 1,2,3,4 - vensterbanken
Omgeving	Binnen
Primaire drager	Vensterbank
Asbestmateriaal	Plaat, paneel, tablet - Type Massal
Bindmiddel van asbestmateriaal	Cement

Gebondenheid op basis van bindmiddel	Hecht
Hoeveelheid (oppervlakte - dikte - aantal)	<ul style="list-style-type: none"> • 4,00 m² - 1,00 cm - 1 stuk
Totaal volume	0,04 m ³
Eenvoudig bereikbaar	Ja
Bevestigingswijze	<ul style="list-style-type: none"> • Geklemd • Verlijmd, ingegoten, versmeerd
Identificatiemethode	Vaststelling zonder monsternamen
Destructieve handeling voor identificatie	Nee
Opmerking	De hoeveelheid is een inschatting.

Zorgvuldig beheren

- Zorg voor een veilig beheer. Vermijd het beschadigen van het asbestmateriaal. Controleer de toestand jaarlijks op wijzigingen.

- Eenvoudige handelingen: mag via doe-het-zelf of door werknemer(s) met opleidingsattest eenvoudige handelingen
Indien het asbestverdachte materiaal volledig intact is en er geen vrije asbestvezels zichtbaar zijn, voorziet de wet geen verplichting om deze asbestverdachte toepassing te laten verwijderen door een firma met een opleidingsattest eenvoudige handelingen. U mag, in principe, deze asbesttoepassing zelf verwijderen met in achtneming van de nodige veiligheidsmaatregelen om Uzelf en uw omgeving te beschermen. Tijdens het verwijderen van de asbesttoepassing moet het materiaal intact blijven.

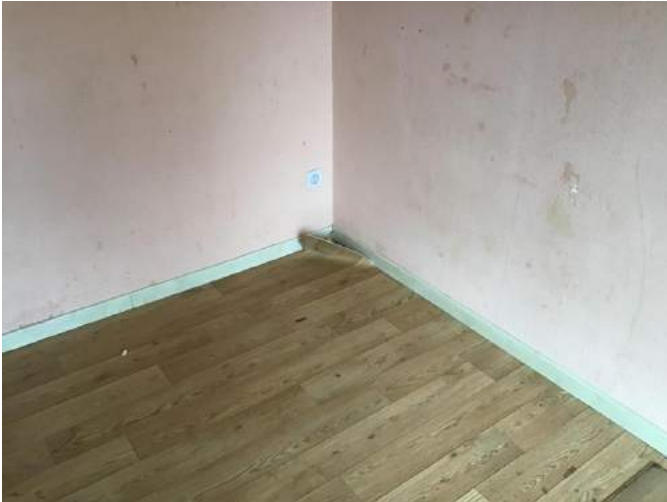
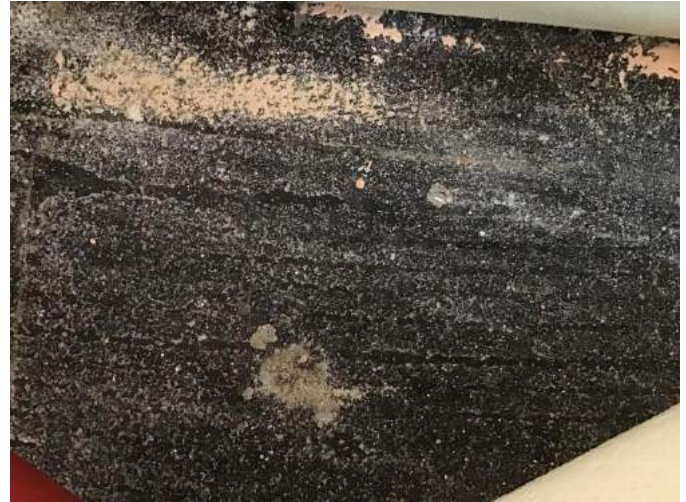
Fiche 5: Slaapkamer 1,2,3,4,5/nachthall 1ste en zolderverd. - zwarte lijmlaag

Eindbeoordeling materiaalrisico	Laag materiaalrisico en/of verlaagde kans op vezelvrijgave
---------------------------------	--

Gebondenheid	Categorie 1: hechtgebonden in oorsprong
Asbestsoort (vezeltype)	Alleen chrysotiel
Asbestconcentratie	Laag (< 50%)
Afschermingsgraad van het gehele materiaal	Geheel of deels (ook) vrij aan de binnenlucht
Toestand van het materiaal	Licht beschadigd, licht verweerd. Intact materiaal type Pical – asbestboard of categorie III 'gebondenheid'

#	Type	Referentie	Resultaat
5.1	Puntmonster	MM03	Chrysotiel

Beschrijving	Slaapkamer 1,2,3,4,5/nachthall 1ste en zolderverd. - zwarte lijmlaag
--------------	--

Omgeving	Binnen
Primaire drager	Vloer
Asbestmateriaal	In-situ afwerkingslagen - Lijm laag
Bindmiddel van asbestmateriaal	Lijm
Gebondenheid op basis van bindmiddel	Hecht
Hoeveelheid (oppervlakte - dikte - aantal)	<ul style="list-style-type: none"> • 91,00 m² - 0,20 mm - 1 stuk
Totaal volume	0,018 m ³
Eenvoudig bereikbaar	Ja
Bevestigingswijze	<ul style="list-style-type: none"> • Verlijmd, ingegoten, versmeerd
Identificatiemethode	Vaststelling met monsternamen
Destructieve handeling voor identificatie	Nee
Opmerking	De hoeveelheid is een inschatting.

Zorgvuldig beheren

- Zorg voor een veilig beheer. Vermijd het beschadigen van het asbestmateriaal. Controleer de toestand jaarlijks op wijzigingen.

- Eenvoudige handelingen: mag via doe-het-zelf of door werknemer(s) met opleidingsattest eenvoudige handelingen
Het verwijderen van de zwarte lijmlaag moet gebeuren door bedrijven erkend voor werken van afbraak of verwijdering van asbest en/of materialen die asbest bevatten.

Bij verwijdering van de vinyltegels moet er gekeken worden naar de lijmlaag van de tegels. Deze lijmlaag moet bemonsterd worden voor de werken uitgevoerd worden.

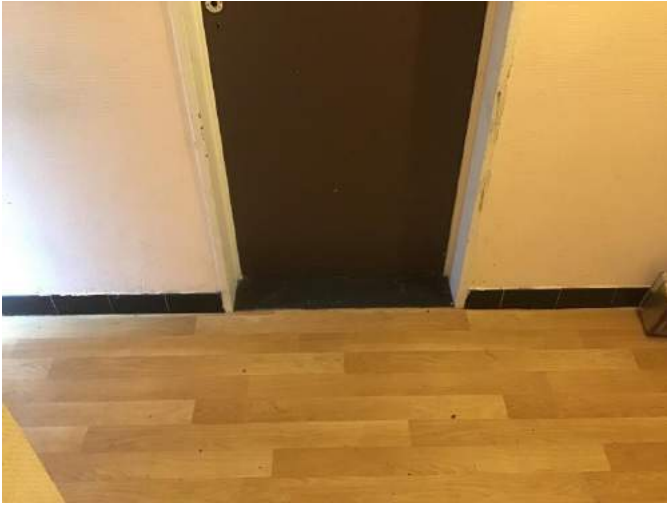
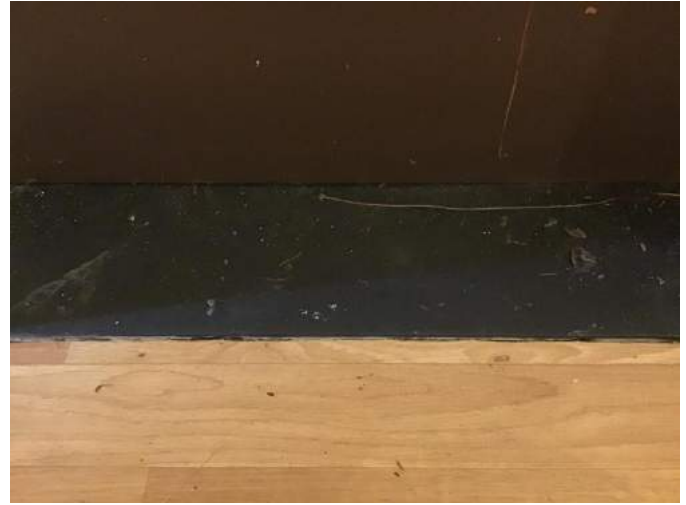
Fiche 6:

Living/keuken/toilet/slaapk.1,2,3,4,5/badkamer/zolder - deurdorpel

Eindbeoordeling materiaalrisico	Laag materiaalrisico en/of verlaagde kans op vezelvrijgave
---------------------------------	--

Gebondenheid	Categorie 1: hechtgebonden in oorsprong
Asbestsoort (vezeltype)	Alleen chrysotiel
Asbestconcentratie	Laag (< 50%)
Afschermingsgraad van het gehele materiaal	Geheel of deels (ook) vrij aan de binnenlucht
Toestand van het materiaal	Licht beschadigd, licht verweerd. Intact materiaal type Pical – asbestboard of categorie III 'gebondenheid'

Beschrijving	Living/keuken/toilet/slaapk.1,2,3,4,5/badkamer/zolder - deurdorpel
Omgeving	Binnen
Primaire drager	Deurdorpel
Asbestmateriaal	Plaat, paneel, tablet - Type Massal

Bindmiddel van asbestmateriaal	Cement
Gebondenheid op basis van bindmiddel	Hecht
Hoeveelheid (oppervlakte - dikte - aantal)	• 3,00 m ² - 1,00 cm - 1 stuk
Totaal volume	0,03 m ³
Eenvoudig bereikbaar	Ja
Bevestigingswijze	• Verlijmd, ingegoten, versmeerd
Identificatiemethode	Vaststelling zonder monstername
Destructieve handeling voor identificatie	Nee
Opmerking	De hoeveelheid is een inschatting.

Zorgvuldig beheren

- Zorg voor een veilig beheer. Vermijd het beschadigen van het asbestmateriaal. Controleer de toestand jaarlijks op wijzigingen.

- Eenvoudige handelingen: mag via doe-het-zelf of door werknemer(s) met opleidingsattest eenvoudige handelingen
Indien het asbestverdachte materiaal volledig intact is en er geen vrije asbestvezels zichtbaar zijn, voorziet de wet geen verplichting om deze asbestverdachte toepassing te laten verwijderen door een firma met een opleidingsattest eenvoudige handelingen. U mag, in principe, deze asbesttoepassing zelf verwijderen met in achtneming van de nodige veiligheidsmaatregelen om uzelf en uw omgeving te beschermen. Tijdens het verwijderen van de asbesttoepassing moet het materiaal intact blijven.

De verwijdering van het materiaal moet met de nodige zorg en veiligheidsvoorzieningen gebeuren.
Met het asbestafval kunt u terecht op het recyclagepark of bij een geregistreerde asbestinzamelaar.

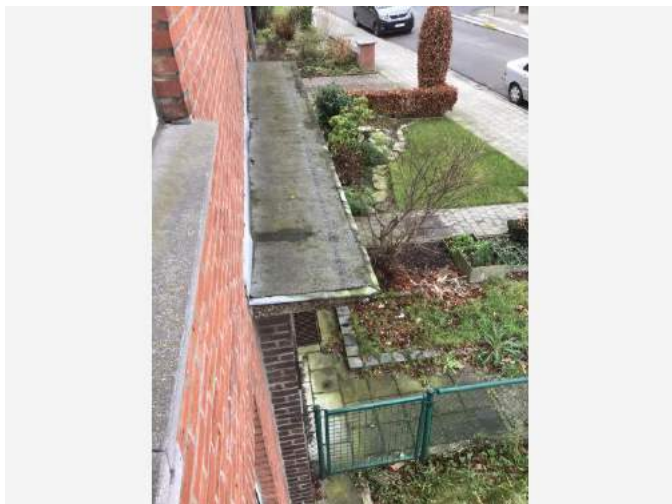
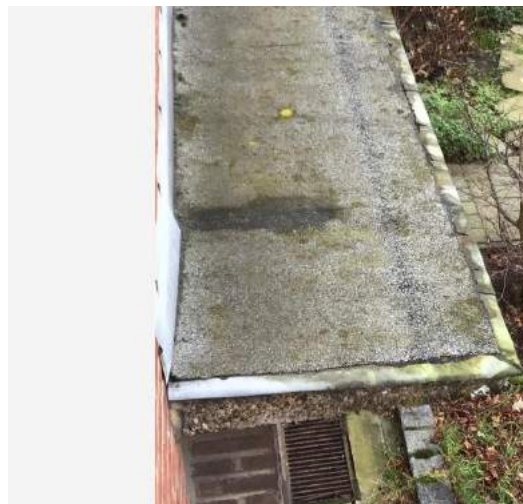
Eindbeoordeling materiaalrisico	Laag materiaalrisico en/of verlaagde kans op vezelvrijgave
---------------------------------	--

Gebondenheid	Categorie 1: hechtgebonden in oorsprong
Asbestsoort (vezeltype)	Alleen chrysotiel
Asbestconcentratie	Laag (< 50%)
Afschermingsgraad van het gehele materiaal	Geheel of deels vrij aan de buitenlucht
Toestand van het materiaal	Licht beschadigd, licht verweerd. Intact materiaal type Pical – asbestboard of categorie III 'gebondenheid'

Beschrijving	Afdaken - roofing
Omgeving	Buiten
Primaire drager	Plat dak
Asbestmateriaal	Dak- en gevelbekleding - Roofing

Bindmiddel van asbestmateriaal	Bitumen (roofing, teer, asfalt)
Gebondenheid op basis van bindmiddel	Hecht
Hoeveelheid (oppervlakte - aantal)	• 6,50 m ² - 1 stuk
Totale oppervlakte	6,50 m ²
Eenvoudig bereikbaar	Ja
Bevestigingswijze	• Verlijmd, ingegoten, versmeerd
Identificatiemethode	Vaststelling zonder monstername Motivatie: Groot risico op structurele gevolgschade (lekschade, werking installatie,...)
Destructieve handeling voor identificatie	Nee
Opmerking	De hoeveelheid is een inschatting.

Zorgvuldig beheren

- Zorg voor een veilig beheer. Vermijd het beschadigen van het asbestmateriaal. Controleer de toestand jaarlijks op wijzigingen.

- Eenvoudige handelingen: mag via doe-het-zelf of door werknemer(s) met opleidingsattest eenvoudige handelingen
Voor roofing voorziet de wet geen verplichting om deze asbestverdachte toepassing te laten verwijderen door een firma met een opleidingsattest eenvoudige handelingen. U mag, in principe, ongeacht beschadigingen of vrije asbestvezels, deze asbesttoepassing zelf verwijderen met inachtneming van de nodige veiligheidsmaatregelen om uzelf en uw omgeving te beschermen. Een beschadigde asbesttoepassing in slechte staat kan makkelijk verder breken of vergruizen. Er komen dan schadelijke asbestvezels vrij die ingeademd kunnen worden.

U mag enkel een beschadigde of verweerde asbesttoepassing verwijderen indien :

- er niemand anders in de buurt is
- de asbesttoepassing niet verder beschadigd raakt of vergruist

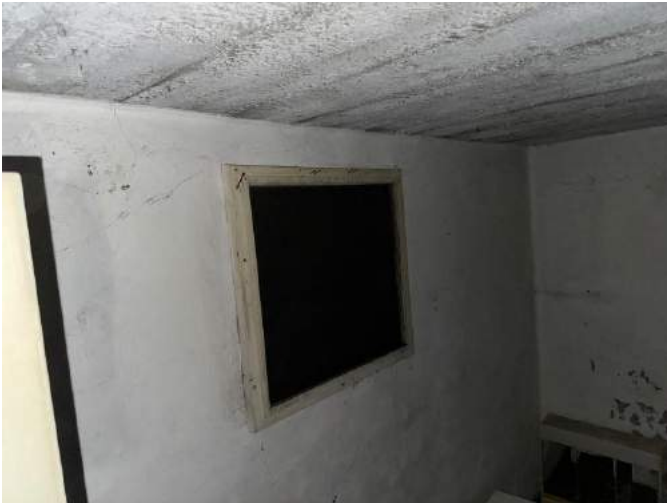
Situeringfoto

Permanente beperking

Reden: Hoogte < 1,5 m.

Uitleg van de asbestdeskundige: De kruipruimte was niet betreedbaar wegens de beperkte hoogte.

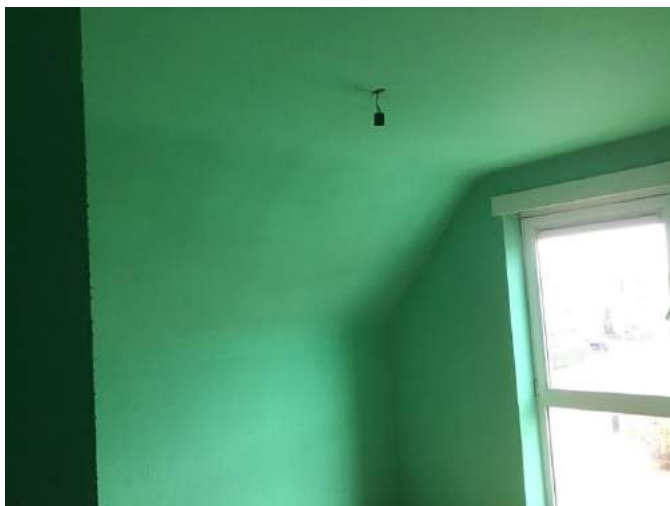
Vrije foto

In de periode dat deze woning werd gebouwd, werden frequent asbestverdachte onderdakplaten gebruikt.

De onderdakplaten waren tijdens het plaatsbezoek niet inspecteerbaar noch visueel te onderzoeken zonder destructief onderzoek.

Indien bij werken de onderdakplaten zichtbaar zouden worden dienen ze alsnog bemonsterd te worden.
