# Asbestinventarisatetest

Corneel Smitslei 28, 2150 Borsbeek

Attestnummer : 20240317-000066.000

Uitgegeven op : 17.03.2024

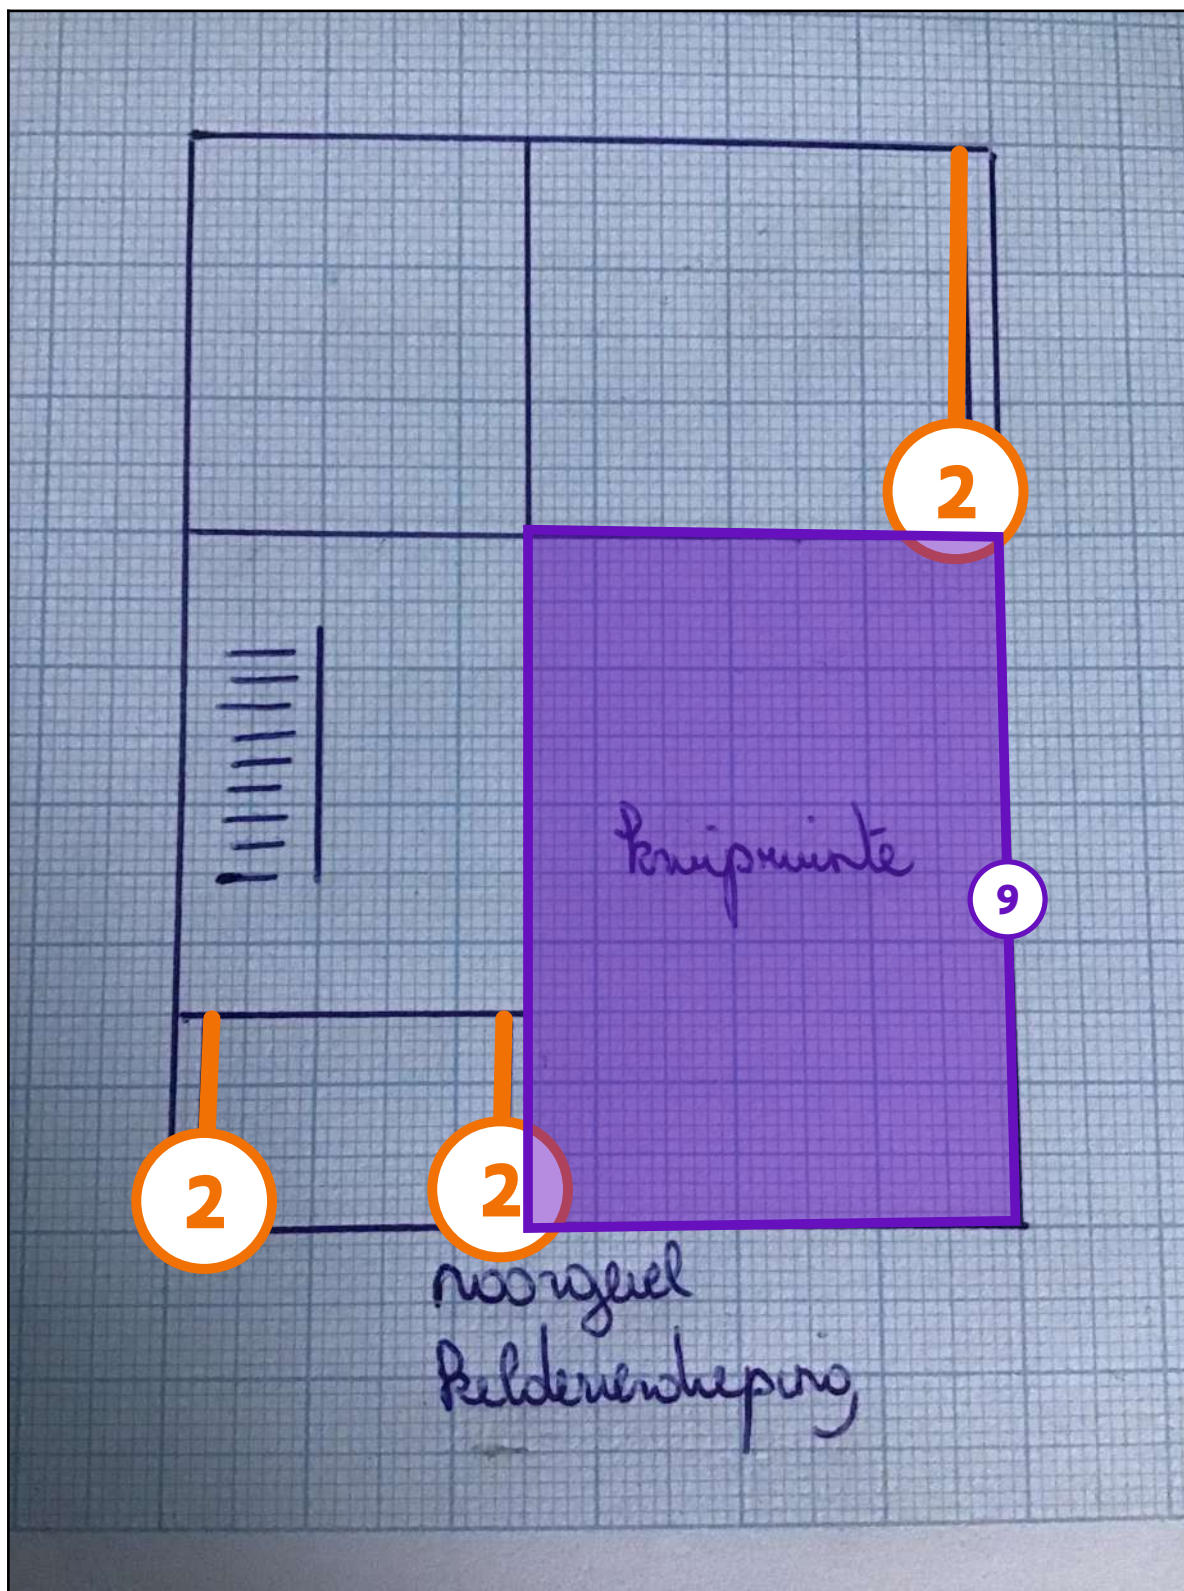
## Plan 1.2: Kelderverdieping

2. Kelder - vezelcementbuizen	Asbestmateriaal	<a href="#">Verwijderen</a>
9. Kelder - kruipruimte	Beperking	-

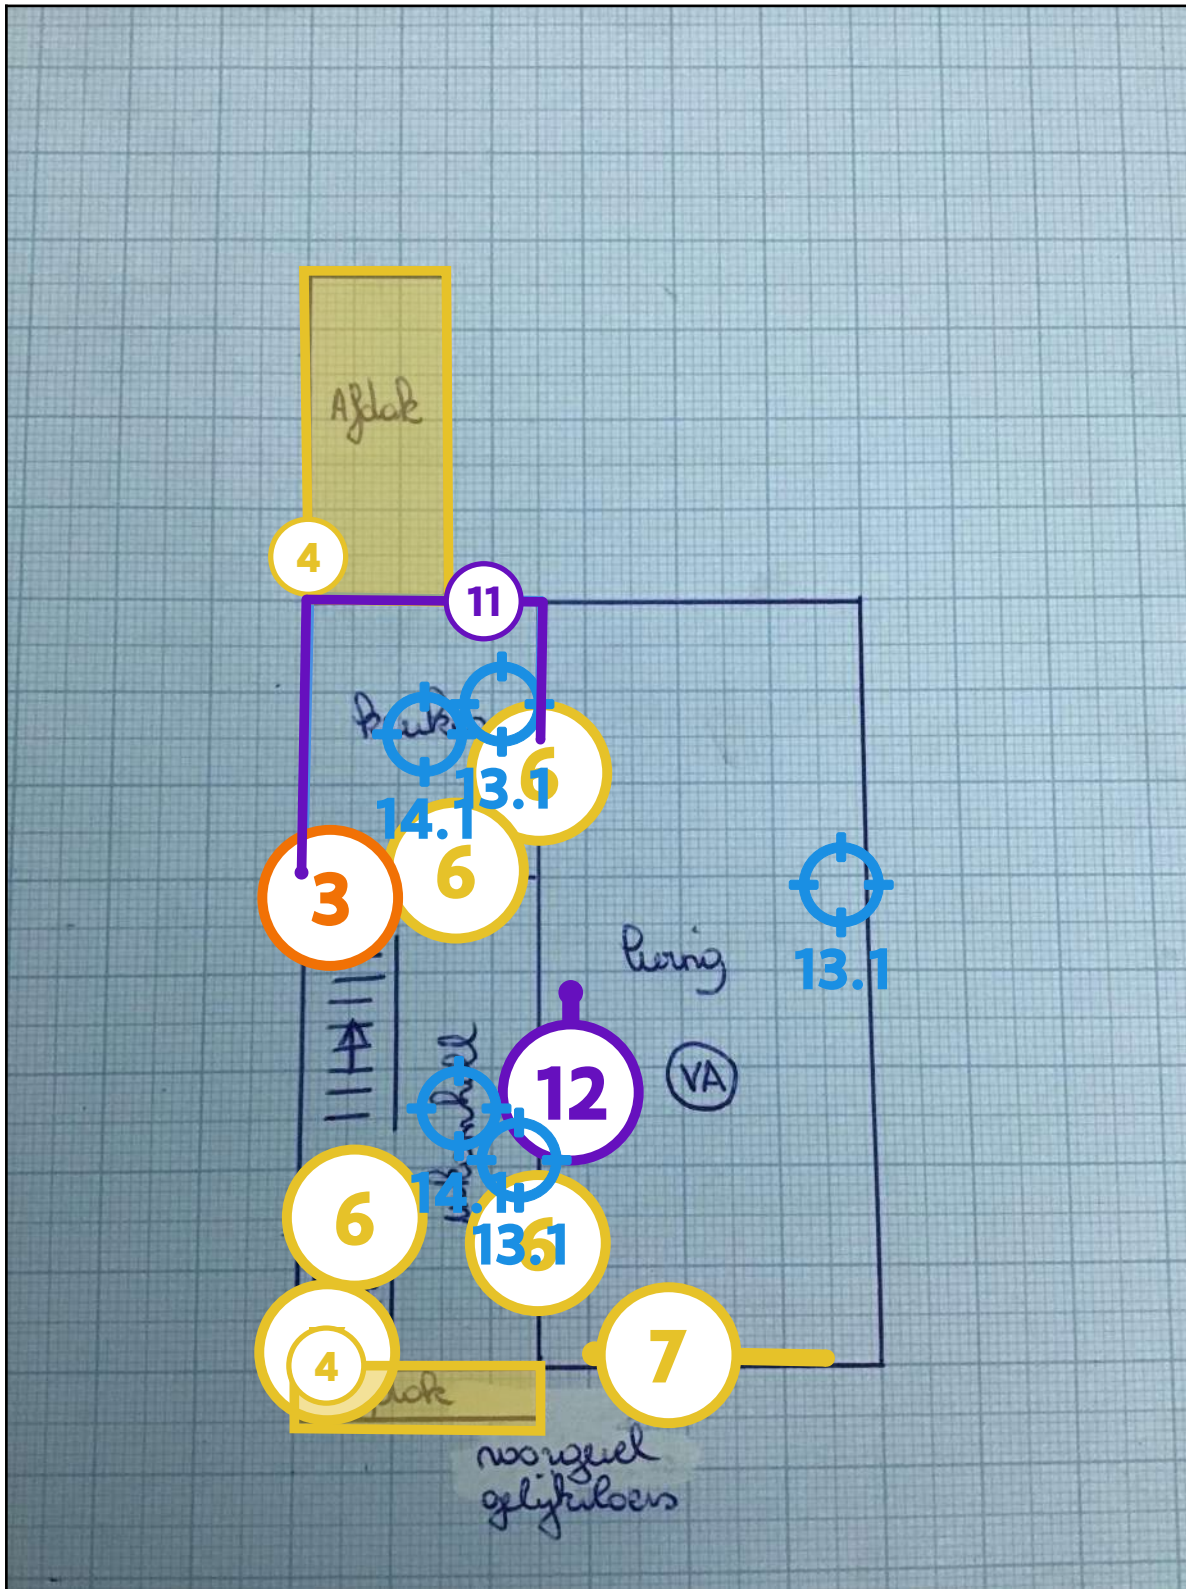
# Plan 1.3: Gelijkvloers

3. Trap naar kelder - toezichtsluik	Asbestmateriaal	Verwijderen
4. Afdaken - roofing	Asbestmateriaal	Zorgvuldig beheren
6. Living/keuken/toilet/slaapkamers 1,2,3/badkamer - deurdorpels	Asbestmateriaal	Zorgvuldig beheren
7. Toilet/living/schouw/slaapkamer 1,2,3 - vensterbanken	Asbestmateriaal	Zorgvuldig beheren
11. Keuken/badkamer - tegels	Advies	-
12. Living - kachel	Advies	-
13. Pleisterwerk muren	Geen asbest	-
13.1 Code: MM01	Mengmonster	-
14. Pleisterwerk plafonds	Geen asbest	-
14.1 Code: MM02	Mengmonster	-

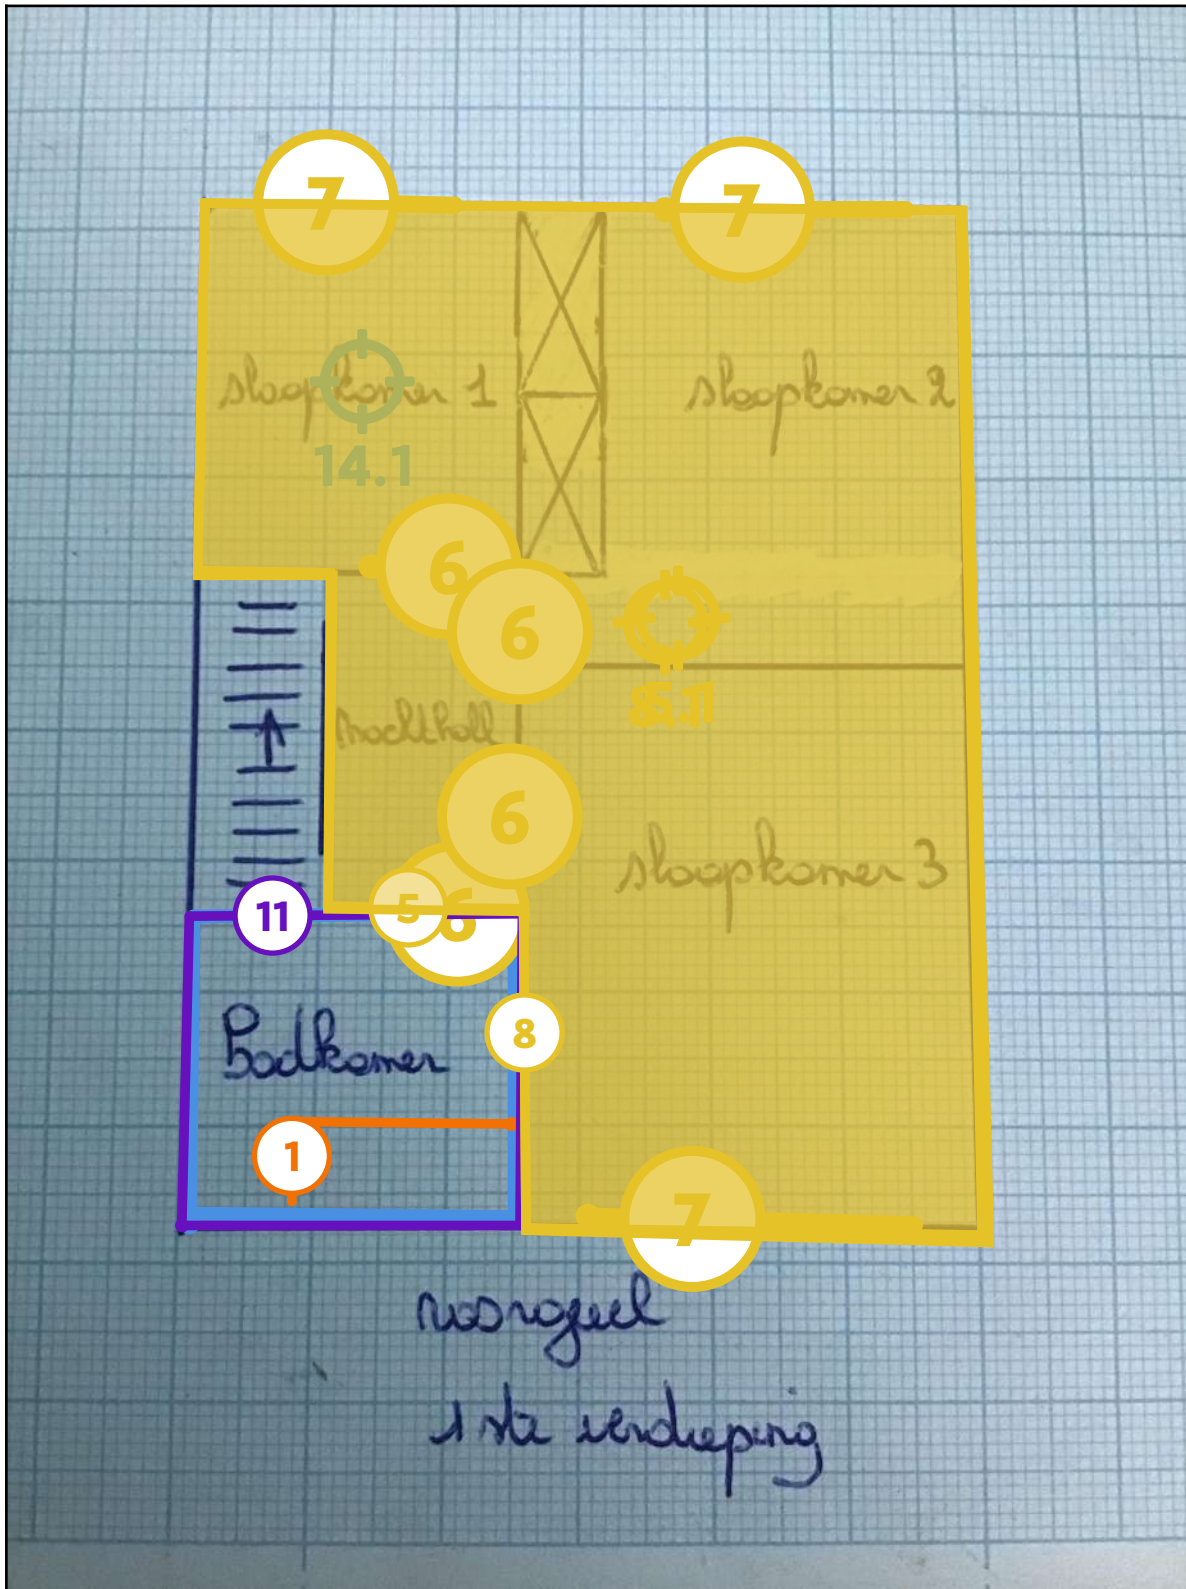
## Plan 1.4: 1ste verdieping

1. Badkamer - plaat bad	Asbestmateriaal	Verwijderen
5. Slaapkamers 1,2,3,4,5/nachthall 1ste en zolderverdieping - vinyltegels	Asbestmateriaal	Zorgvuldig beheren
5.1 Code: MM03	Puntmonster	-
6. Living/keuken/toilet/slaapkamers 1,2,3/badkamer - deurdorpels	Asbestmateriaal	Zorgvuldig beheren
7. Toilet/living/schouw/slaapkamer 1,2,3 - vensterbanken	Asbestmateriaal	Zorgvuldig beheren
8. Slaapkamers 1,2,3,4,5/nachthall 1ste en zolderverd. - zwarte lijmlaag	Asbestmateriaal	Zorgvuldig beheren
8.1 Code: MM04	Puntmonster	-
11. Keuken/badkamer - tegels	Advies	-
14. Pleisterwerk plafonds	Geen asbest	-
14.1 Code: MM02	Mengmonster	-

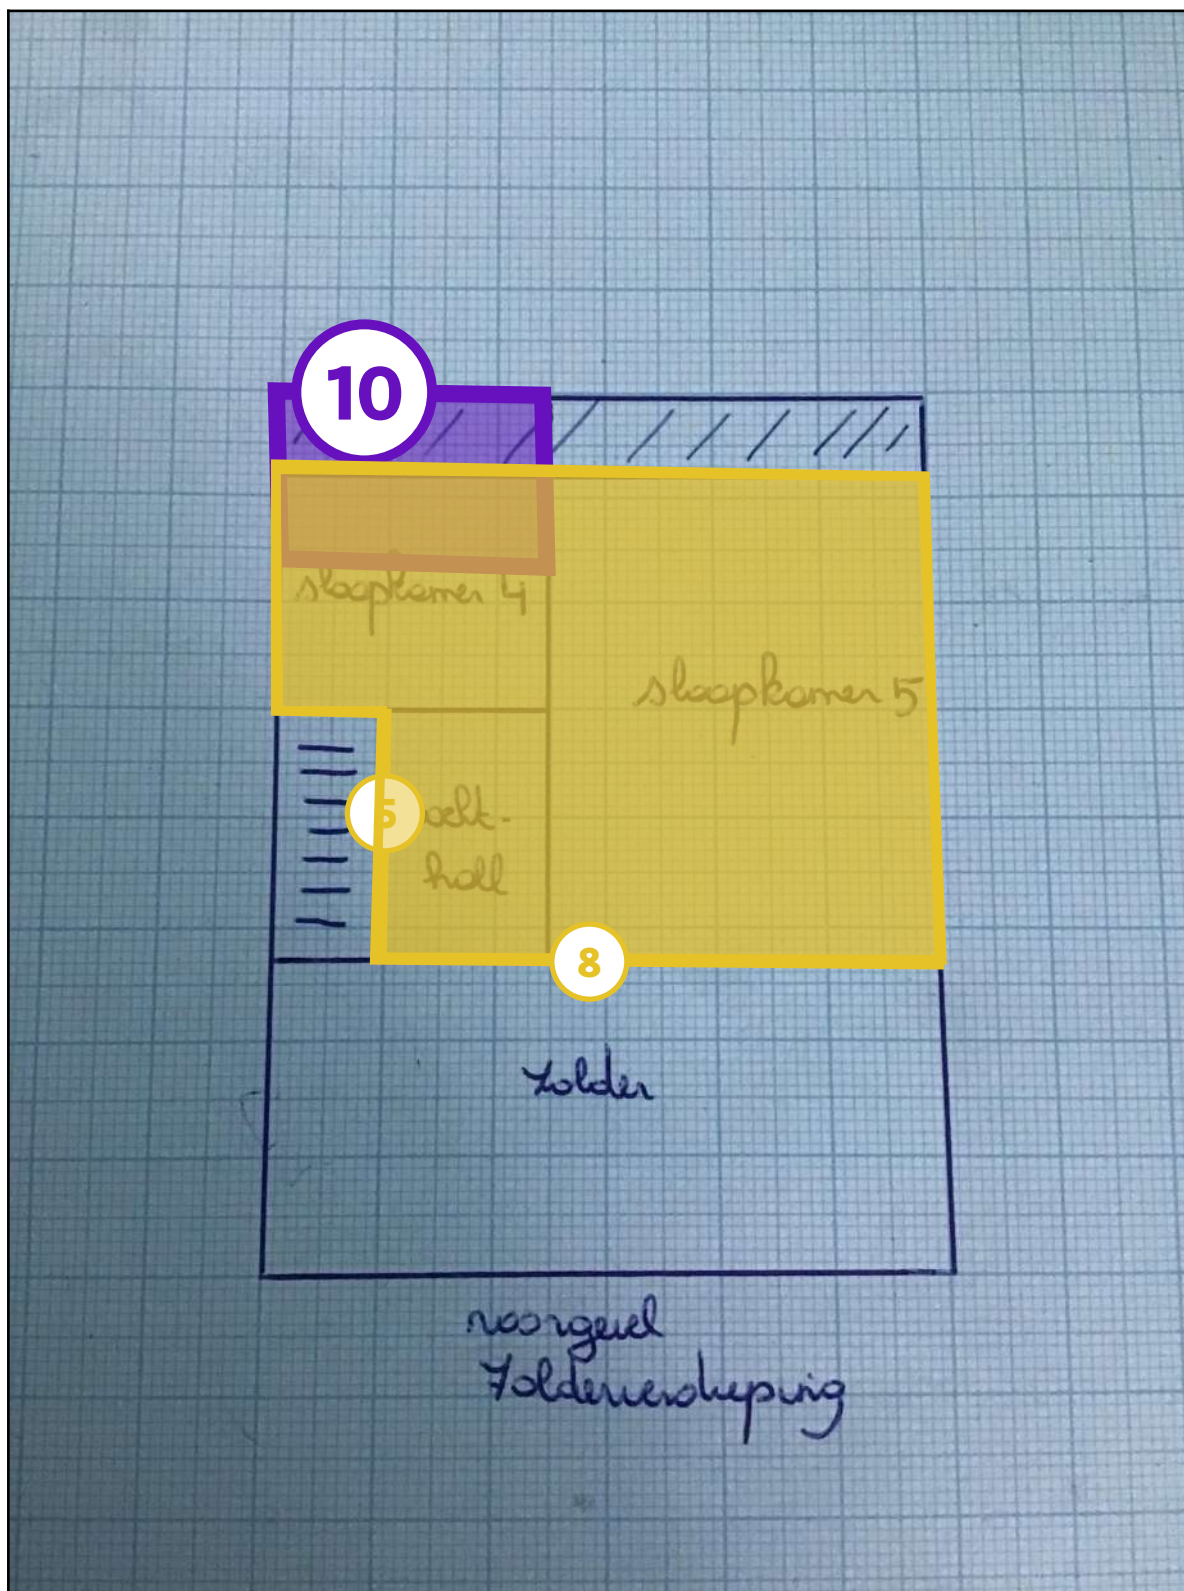
## Plan 1.5: Zolderverdieping

5. Slaapkamers 1,2,3,4,5/nachthall 1ste en zolderverdieping - vinyltegels	Asbestmateriaal	Zorgvuldig beheren
8. Slaapkamers 1,2,3,4,5/nachthall 1ste en zolderverd. - zwarte lijmlaag	Asbestmateriaal	Zorgvuldig beheren
10. Hoofddak onderdak slaapkamer 4 - onderdak	Advies	-

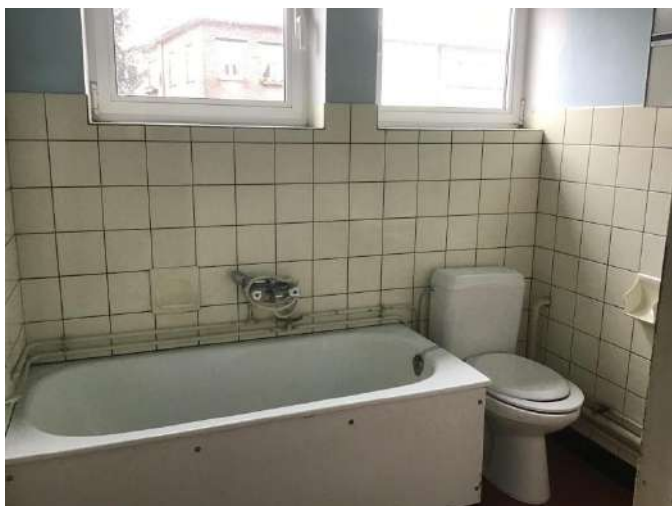
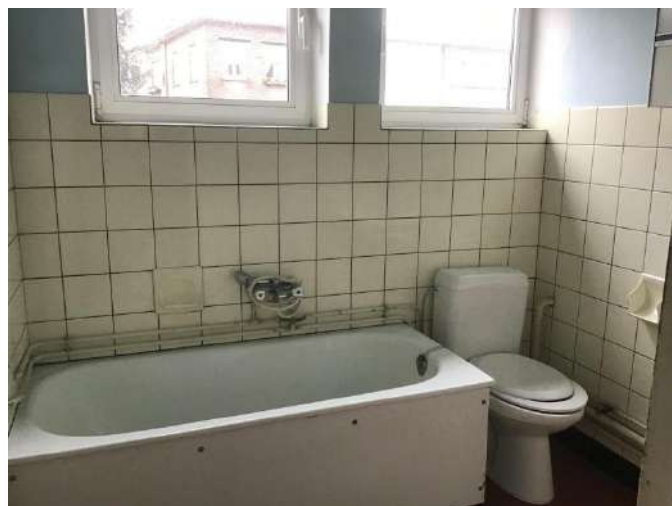
Eindbeoordeling materiaalrisico	Verhoogd materiaalrisico en/of verhoogde kans op vezelvrijgave
---------------------------------	--

Gebondenheid	Categorie 1: hechtgebonden in oorsprong
Asbestsoort (vezeltype)	Crocidoliet aanwezig
Asbestconcentratie	Laag (< 50%)
Afschermingsgraad van het gehele materiaal	Geheel of deels (ook) vrij aan de binnenlucht
Toestand van het materiaal	Licht beschadigd, licht verweerd. Intact materiaal type Pical – asbestboard of categorie III 'gebondenheid'

Beschrijving	Badkamer - plaat bad
Omgeving	Binnen
Primaire drager	Fundering-draagstructuur (horizontaal, verticaal)
Asbestmateriaal	Plaat, paneel, tablet - Type Menuiserite
Bindmiddel van asbestmateriaal	Cement
Gebondenheid op basis van bindmiddel	Hecht

Verwijderen

- Zorg voor een veilig beheer. Vermijd het beschadigen van het asbestmateriaal. Controleer de toestand jaarlijks op wijzigingen.

- Eenvoudige handelingen: mag via doe-het-zelf of door werknemer(s) met opleidingsattest eenvoudige handelingen  
Indien het asbestverdachte materiaal volledig intact is en er geen vrije asbestvezels zichtbaar zijn, voorziet de wet geen verplichting om deze asbestverdachte toepassing te laten verwijderen door een firma met een opleidingsattest eenvoudige handelingen. U mag, in principe, deze asbesttoepassing zelf verwijderen met in achtneming van de nodige veiligheidsmaatregelen om Uzelf en uw omgeving te beschermen. Tijdens het verwijderen van de asbesttoepassing moet het materiaal intact blijven.

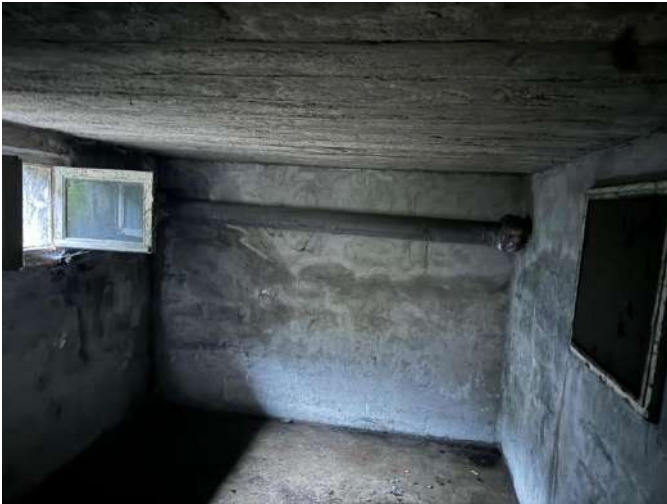
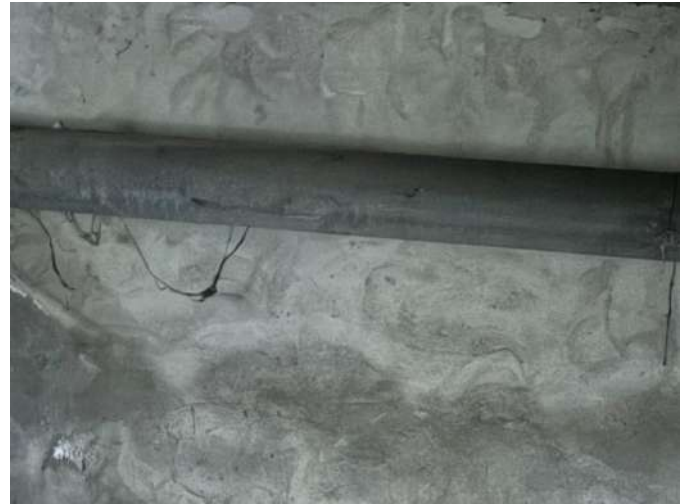
Eindbeoordeling materiaalrisico	Verhoogd materiaalrisico en/of verhoogde kans op vezelvrijgave
---------------------------------	--

Gebondenheid	Categorie 1: hechtgebonden in oorsprong
Asbestsoort (vezeltype)	Crocidoliet aanwezig
Asbestconcentratie	Laag (< 50%)
Afschermingsgraad van het gehele materiaal	Geheel of deels (ook) vrij aan de binnenlucht
Toestand van het materiaal	Licht beschadigd, licht verweerd. Intact materiaal type Pical – asbestboard of categorie III 'gebondenheid'

Beschrijving	Kelder - vezelcementbuizen
Omgeving	Binnen
Primaire drager	Fundering-draagstructuur (horizontaal, verticaal)
Asbestmateriaal	Buis, koker, leiding, pijp, doorvoer
Bindmiddel van asbestmateriaal	Cement
Gebondenheid op basis van bindmiddel	Hecht

Verwijderen

- Zorg voor een veilig beheer. Vermijd het beschadigen van het asbestmateriaal. Controleer de toestand jaarlijks op wijzigingen.

- Eenvoudige handelingen: mag via doe-het-zelf of door werknemer(s) met opleidingsattest eenvoudige handelingen  
Indien het asbestverdachte materiaal volledig intact is en er geen vrije asbestvezels zichtbaar zijn, voorziet de wet geen verplichting om deze asbestverdachte toepassing te laten verwijderen door een firma met een opleidingsattest eenvoudige handelingen. U mag, in principe, deze asbesttoepassing zelf verwijderen met in achtneming van de nodige veiligheidsmaatregelen om Uzelf en uw omgeving te beschermen. Tijdens het verwijderen van de asbesttoepassing moet het materiaal intact blijven.

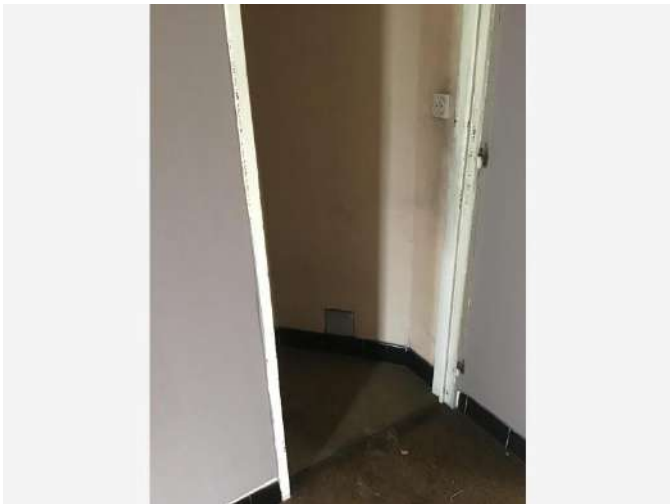
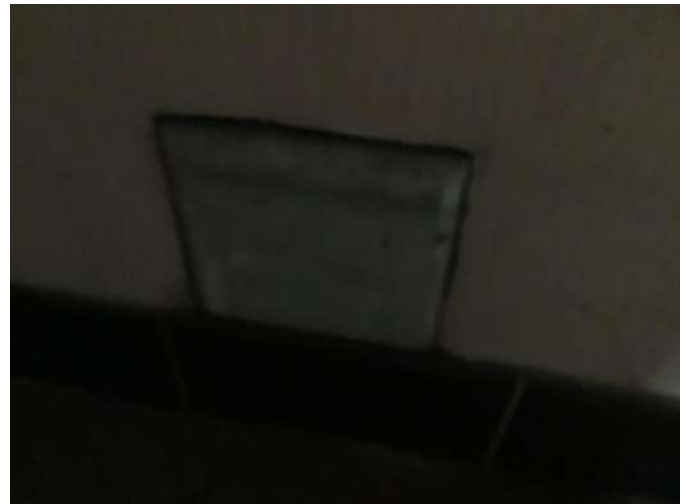
Eindbeoordeling materiaalrisico	Verhoogd materiaalrisico en/of verhoogde kans op vezelvrijgave
---------------------------------	--

Gebondenheid	Categorie 1: hechtgebonden in oorsprong
Asbestsoort (vezeltype)	Crocidoliet aanwezig
Asbestconcentratie	Laag (< 50%)
Afschermingsgraad van het gehele materiaal	Geheel of deels (ook) vrij aan de binnenlucht
Toestand van het materiaal	Licht beschadigd, licht verweerd. Intact materiaal type Pical – asbestboard of categorie III 'gebondenheid'

Beschrijving	Trap naar kelder - toezichtsluik
Omgeving	Binnen
Primaire drager	Binnenwand
Asbestmateriaal	Toezichtsluik
Bindmiddel van asbestmateriaal	Cement
Gebondenheid op basis van bindmiddel	Hecht

Verwijderen

- Zorg voor een veilig beheer. Vermijd het beschadigen van het asbestmateriaal. Controleer de toestand jaarlijks op wijzigingen.

- Eenvoudige handelingen: mag via doe-het-zelf of door werknemer(s) met opleidingsattest eenvoudige handelingen  
Indien het asbestverdachte materiaal volledig intact is en er geen vrije asbestvezels zichtbaar zijn, voorziet de wet geen verplichting om deze asbestverdachte toepassing te laten verwijderen door een firma met een opleidingsattest eenvoudige handelingen. U mag, in principe, deze asbesttoepassing zelf verwijderen met in achtneming van de nodige veiligheidsmaatregelen om Uzelf en uw omgeving te beschermen. Tijdens het verwijderen van de asbesttoepassing moet het materiaal intact blijven.

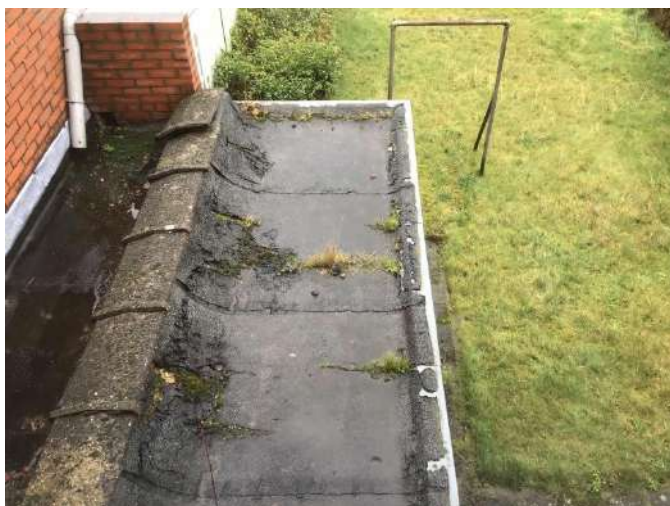
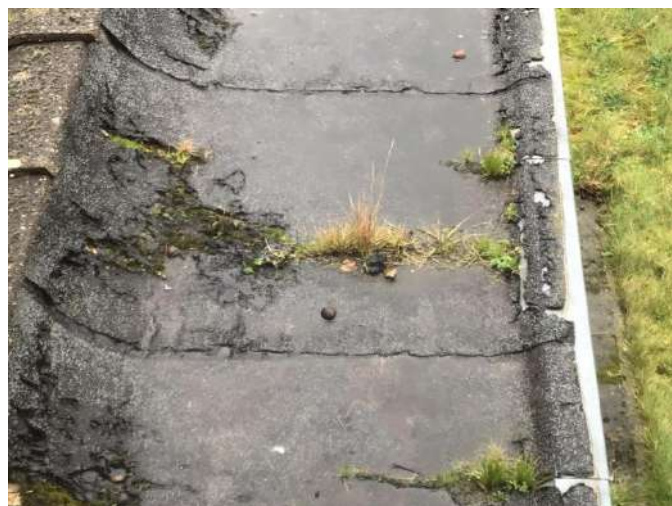
Eindbeoordeling materiaalrisico	Laag materiaalrisico en/of verlaagde kans op vezelvrijgave
---------------------------------	--

Gebondenheid	Categorie 1: hechtgebonden in oorsprong
Asbestsoort (vezeltype)	Alleen chrysotiel
Asbestconcentratie	Laag (< 50%)
Afschermingsgraad van het gehele materiaal	Geheel of deels vrij aan de buitenlucht
Toestand van het materiaal	Licht beschadigd, licht verweerd. Intact materiaal type Pical – asbestboard of categorie III 'gebondenheid'

Beschrijving	Afdaken - roofing
Omgeving	Buiten
Primaire drager	Plat dak
Asbestmateriaal	Dak- en gevelbekleding - Roofing

Zorgvuldig beheren

- Zorg voor een veilig beheer. Vermijd het beschadigen van het asbestmateriaal. Controleer de toestand jaarlijks op wijzigingen.

- Eenvoudige handelingen: mag via doe-het-zelf of door werknemer(s) met opleidingsattest eenvoudige handelingen  
Voor roofing voorziet de wet geen verplichting om deze asbestverdachte toepassing te laten verwijderen door een firma met een opleidingsattest eenvoudige handelingen. U mag, in principe, ongeacht beschadigingen of vrije asbestvezels, deze asbesttoepassing zelf verwijderen met inachtneming van de nodige veiligheidsmaatregelen om uzelf en uw omgeving te beschermen. Een beschadigde asbesttoepassing in slechte staat kan makkelijk verder breken of vergruizen. Er komen dan schadelijke asbestvezels vrij die ingeademd kunnen worden.

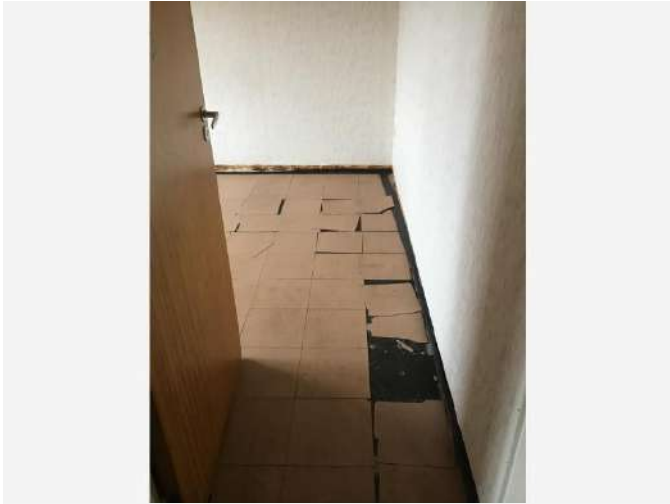
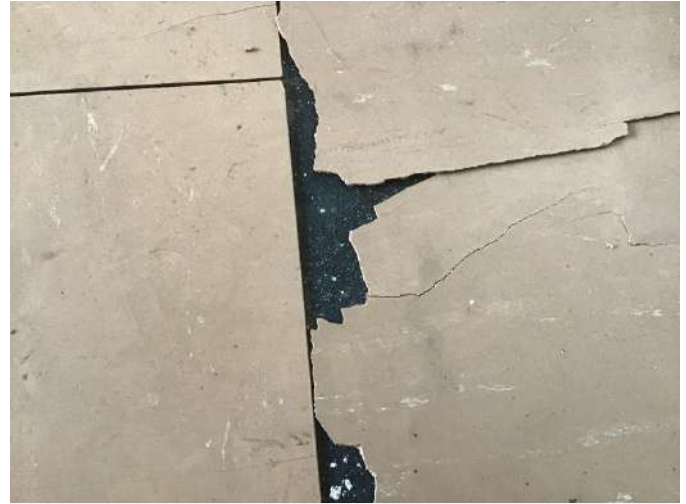
# Fiche 5: Slaapkamers 1,2,3,4,5/nachthall 1ste en zolderverdieping - vinyltegels

Eindbeoordeling materiaalrisico	Laag materiaalrisico en/of verlaagde kans op vezelvrijgave
---------------------------------	--

Gebondenheid	Categorie 1: hechtgebonden in oorsprong
Asbestsoort (vezeltype)	Alleen chrysotiel
Asbestconcentratie	Laag (< 50%)
Afschermingsgraad van het gehele materiaal	Geheel of deels (ook) vrij aan de binnenlucht
Toestand van het materiaal	Licht beschadigd, licht verweerd. Intact materiaal type Pical – asbestboard of categorie III 'gebondenheid'

#	Type	Referentie	Resultaat
5.1	Puntmonster	MM03	Chrysotiel

Beschrijving	Slaapkamers 1,2,3,4,5/nachthall 1ste en zolderverdieping - vinyltegels
Omgeving	Binnen
Primaire drager	Vloer

Zorgvuldig beheren

- Zorg voor een veilig beheer. Vermijd het beschadigen van het asbestmateriaal. Controleer de toestand jaarlijks op wijzigingen.

- Hermetische zone (erkend asbestverwijderaar)  
Het verwijderen van de vinyltegels moet gebeuren door bedrijven erkend voor werken van afbraak of verwijdering van asbest en/of materialen die asbest bevatten.

Bij verwijdering van de vinyltegels moet er gekeken worden naar de lijmlaag van de tegels. Deze lijmlaag moet bemonsterd worden voor de werken uitgevoerd worden.

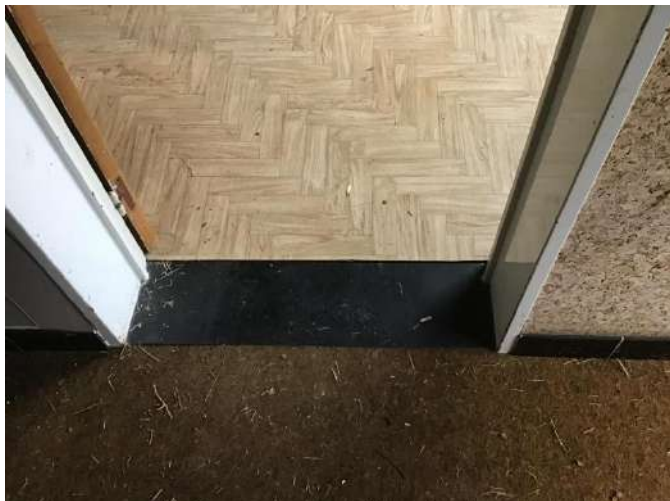
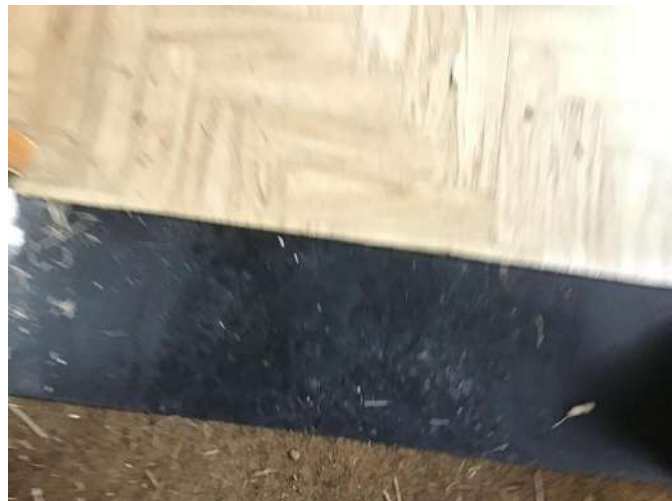
# Fiche 6: Living/keuken/toilet/slaapkamers 1,2,3/badkamer - deurdorpels

Eindbeoordeling materiaalrisico	Laag materiaalrisico en/of verlaagde kans op vezelvrijgave
---------------------------------	--

Gebondenheid	Categorie 1: hechtgebonden in oorsprong
Asbestsoort (vezeltype)	Alleen chrysotiel
Asbestconcentratie	Laag (< 50%)
Afschermingsgraad van het gehele materiaal	Geheel of deels (ook) vrij aan de binnenlucht
Toestand van het materiaal	Licht beschadigd, licht verweerd. Intact materiaal type Pical – asbestboard of categorie III 'gebondenheid'

Beschrijving	Living/keuken/toilet/slaapkamers 1,2,3/badkamer - deurdorpels
Omgeving	Binnen
Primaire drager	Vloer
Asbestmateriaal	Plaat, paneel, tablet - Type Massal
Bindmiddel van asbestmateriaal	Cement

Zorgvuldig beheren

- Zorg voor een veilig beheer. Vermijd het beschadigen van het asbestmateriaal. Controleer de toestand jaarlijks op wijzigingen.

- Eenvoudige handelingen: mag via doe-het-zelf of door werknemer(s) met opleidingsattest eenvoudige handelingen  
Indien het asbestverdachte materiaal volledig intact is en er geen vrije asbestvezels zichtbaar zijn, voorziet de wet geen verplichting om deze asbestverdachte toepassing te laten verwijderen door een firma met een opleidingsattest eenvoudige handelingen. U mag, in principe, deze asbesttoepassing zelf verwijderen met in achtneming van de nodige veiligheidsmaatregelen om Uzelf en uw omgeving te beschermen. Tijdens het verwijderen van de asbesttoepassing moet het materiaal intact blijven.

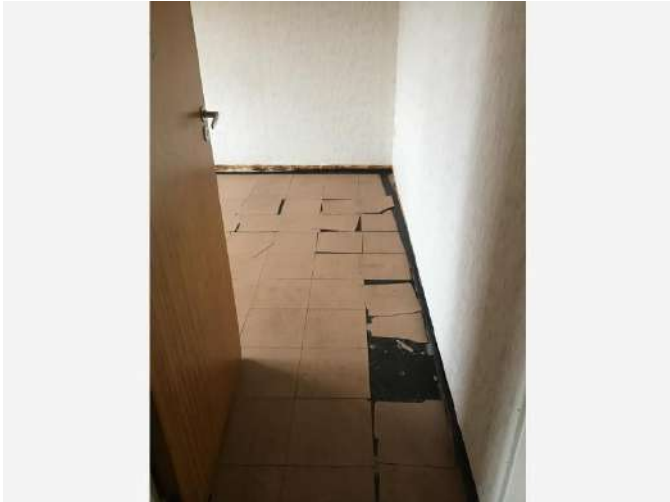
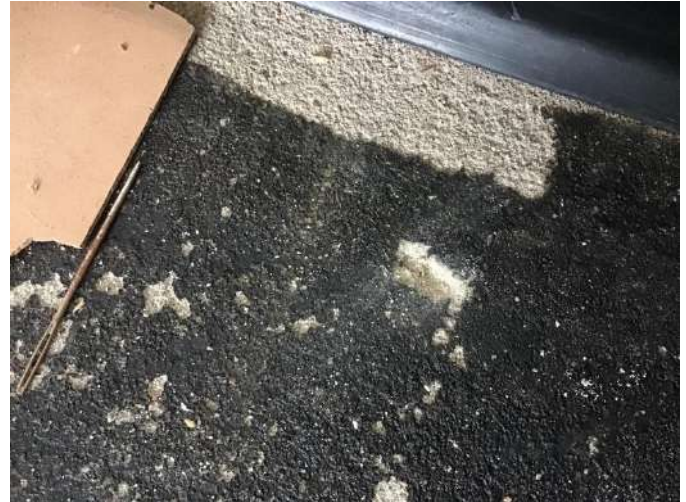
# Fiche 8: Slaapkamers 1,2,3,4,5/nachthall 1ste en zolderverd. - zwarte lijmlaag

<b>Primaire drager</b>	Vloer
<b>Asbestmateriaal</b>	In-situ afwerkingslagen - Lijmlaag
<b>Bindmiddel van asbestmateriaal</b>	Lijm
<b>Gebondenheid op basis van bindmiddel</b>	Hecht
<b>Hoeveelheid (oppervlakte - dikte - aantal)</b>	<ul style="list-style-type: none"> <li>• 65,00 m<sup>2</sup> - 0,20 mm - 1 stuk</li> </ul>
<b>Totaal volume</b>	0,013 m <sup>3</sup>
<b>Eenvoudig bereikbaar</b>	Ja
<b>Bevestigingswijze</b>	<ul style="list-style-type: none"> <li>• Verlijmd, ingegoten, versmeerd</li> </ul>
<b>Identificatiemethode</b>	Vaststelling met monsternamen
<b>Destructieve handeling voor identificatie</b>	Nee
<b>Opmerking</b>	De hoeveelheid is een inschatting.
