# Asbestinventarisatetest

Frans Beirenslaan 16, 2150 Borsbeek

Attestnummer : 20231202-000122.000

Uitgegeven op : 02.12.2023

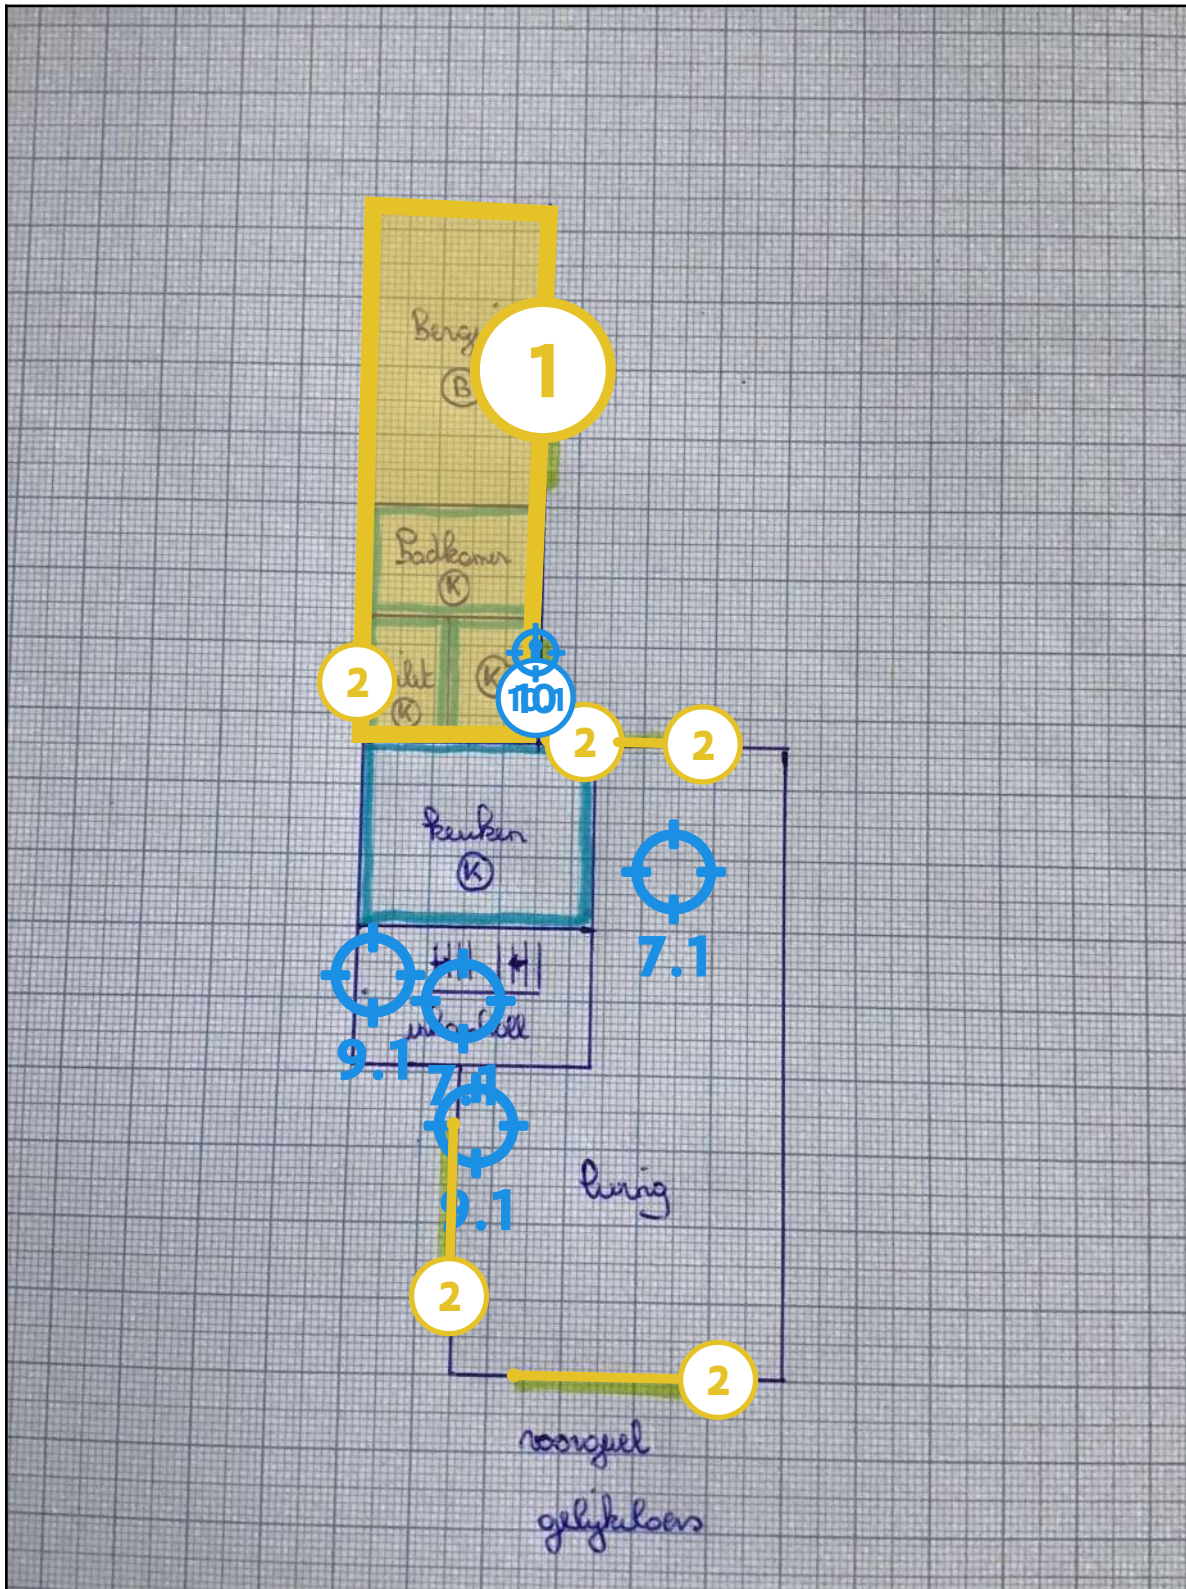
# Plan 1.3: Gelijkvloers

1. Plat dak boven toilet/badkamer/berging - roofing	Asbestmateriaal	Zorgvuldig beheren
2. Ramen - vensterbanken	Asbestmateriaal	Zorgvuldig beheren
7. Pleisterwerken plafond	Geen asbest	-
7.1 Code: MM02	Mengmonster	-
9. Pleisterwerken muren	Geen asbest	-
9.1 Code: MM01	Mengmonster	-
10. Sas badkamer/toilet - plaat deur	Geen asbest	-
10.1 Code: MM03	Puntmonster	-

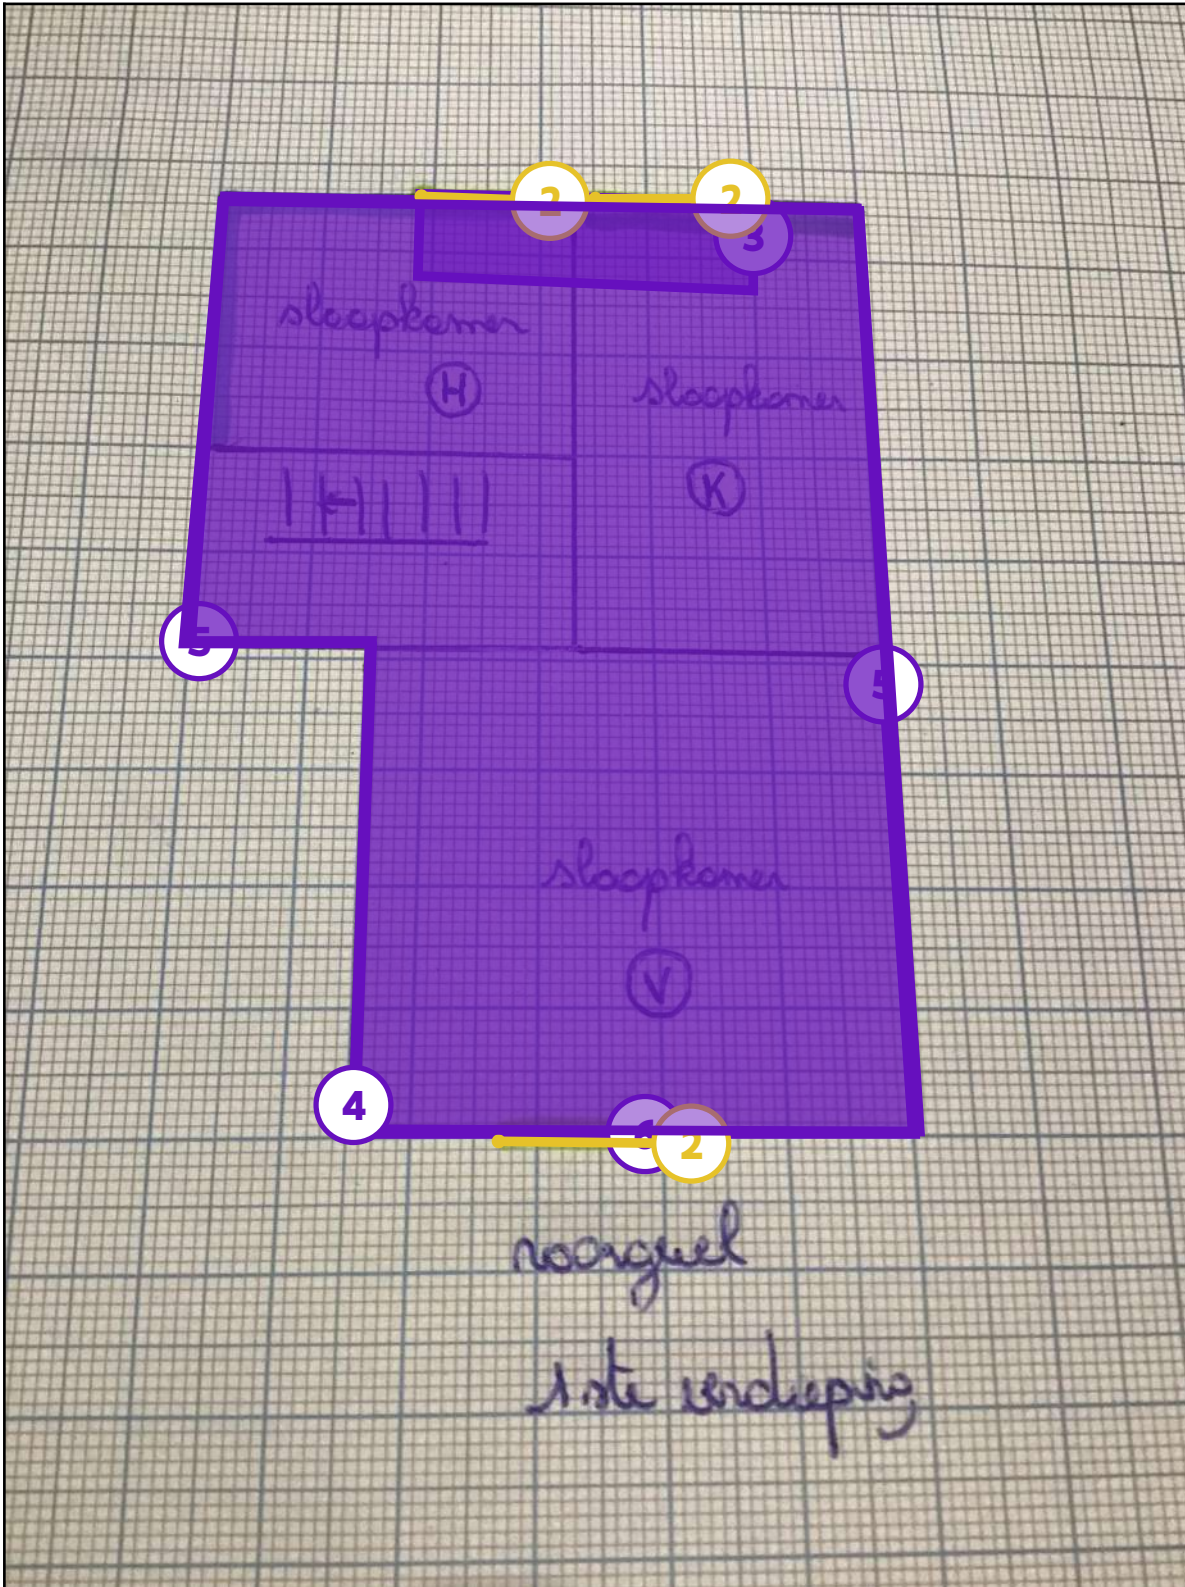
## Plan 1.4: 1ste verdieping

2. Ramen - vensterbanken	Asbestmateriaal	Zorgvuldig beheren
3. Hoofddak - dakkapel achteraan	Beperking	-
4. Zolder	Beperking	-
5. Hoofddak - goten	Beperking	-
6. Hoofddak - onderdak	Advies	-

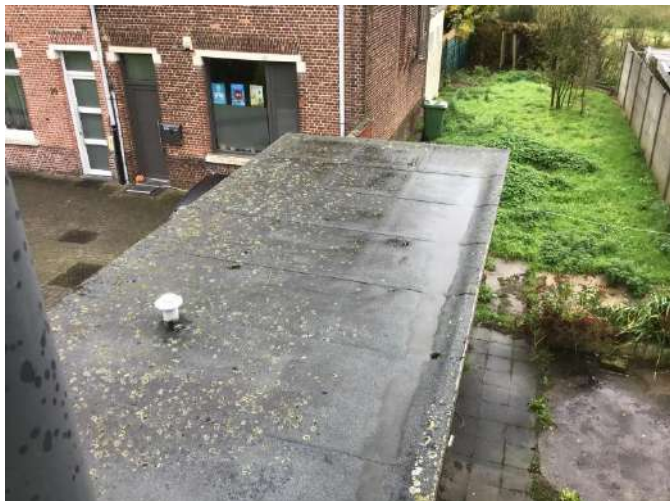
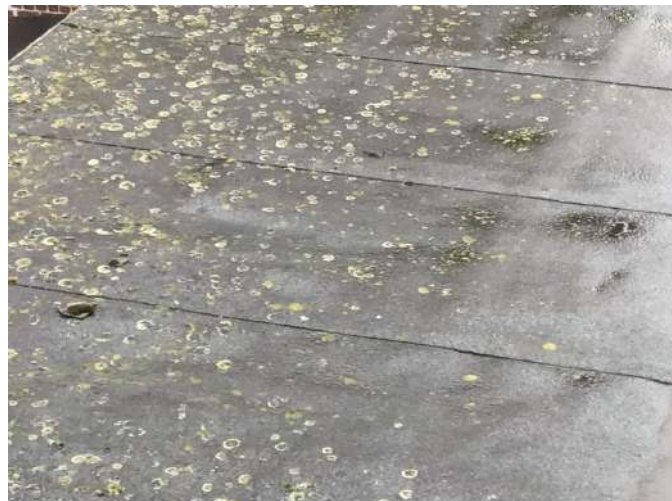
Het asbestmateriaal valt onder de mijlpaal van 2040.

Zorgvuldig beheren

Eindbeoordeling materiaalrisico	Laag materiaalrisico en/of verlaagde kans op vezelvrijgave
---------------------------------	--

Gebondenheid	Categorie 1: hechtgebonden in oorsprong
Asbestsoort (vezeltype)	Crocidoliet aanwezig
Asbestconcentratie	Laag (< 50%)
Afschermingsgraad van het gehele materiaal	Geheel of deels vrij aan de buitenlucht
Toestand van het materiaal	Licht beschadigd, licht verweerd. Intact materiaal type Pical – asbestboard of categorie III 'gebondenheid'

Beschrijving	Plat dak boven toilet/badkamer/berging - roofing
Omgeving	Buiten
Primaire drager	Plat dak
Asbestmateriaal	Dak- en gevelbekleding - Roofing

- Zorg voor een veilig beheer. Vermijd het beschadigen van het asbestmateriaal. Controleer de toestand jaarlijks op wijzigingen.

- Eenvoudige handelingen: mag via doe-het-zelf of door werknemer(s) met opleidingsattest eenvoudige handelingen  
Voor roofing voorziet de wet geen verplichting om deze asbestverdachte toepassing te laten verwijderen door een firma met een opleidingsattest eenvoudige handelingen. U mag, in principe, ongeacht beschadigingen of vrije asbestvezels, deze asbesttoepassing zelf verwijderen met inachtneming van de nodige veiligheidsmaatregelen om uzelf en uw omgeving te beschermen. Een beschadigde asbesttoepassing in slechte staat kan makkelijk verder breken of vergruizen. Er komen dan schadelijke asbestvezels vrij die ingeademd kunnen worden.

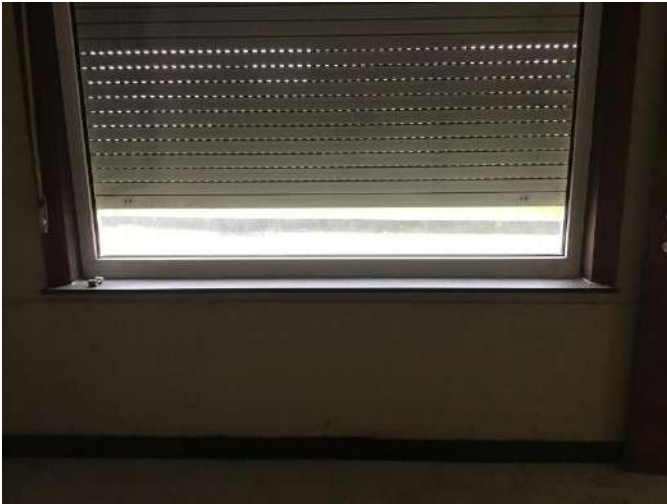
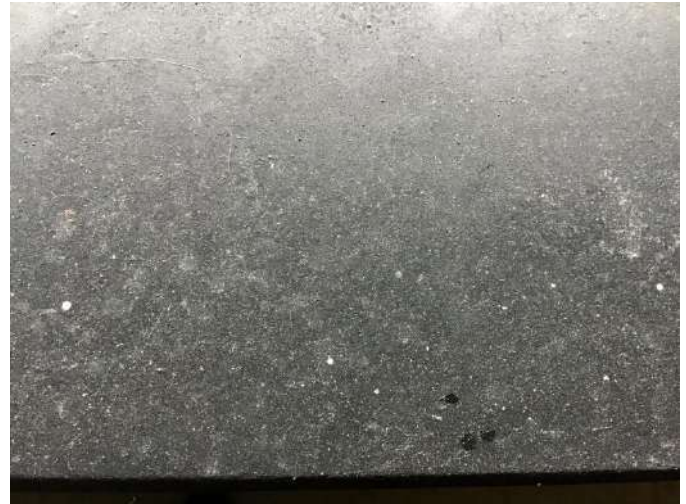
Het asbestmateriaal valt onder de mijlpaal van 2040.

Zorgvuldig beheren

Eindbeoordeling materiaalrisico	Laag materiaalrisico en/of verlaagde kans op vezelvrijgave
---------------------------------	--

Gebondenheid	Categorie 1: hechtgebonden in oorsprong
Asbestsoort (vezeltype)	Alleen chrysotiel
Asbestconcentratie	Laag (< 50%)
Afschermingsgraad van het gehele materiaal	Geheel of deels (ook) vrij aan de binnenlucht
Toestand van het materiaal	Licht beschadigd, licht verweerd. Intact materiaal type Pical – asbestboard of categorie III 'gebondenheid'

Beschrijving	Ramen - vensterbanken
Omgeving	Binnen
Primaire drager	Wandopening verticaal (raam, deur, ...)
Asbestmateriaal	Plaat, paneel, tablet - Type Massal
Bindmiddel van asbestmateriaal	Cement
Gebondenheid op basis van bindmiddel	Hecht

- Zorg voor een veilig beheer. Vermijd het beschadigen van het asbestmateriaal. Controleer de toestand jaarlijks op wijzigingen.

- Eenvoudige handelingen: mag via doe-het-zelf of door werknemer(s) met opleidingsattest eenvoudige handelingen  
Indien het asbestverdachte materiaal volledig intact is en er geen vrije asbestvezels zichtbaar zijn, voorziet de wet geen verplichting om deze asbestverdachte toepassing te laten verwijderen door een firma met een opleidingsattest eenvoudige handelingen. U mag, in principe, deze asbesttoepassing zelf verwijderen met in achtname van de nodige veiligheidsmaatregelen om uzelf en uw omgeving te beschermen. Tijdens het verwijderen van de asbesttoepassing moet het materiaal intact blijven.

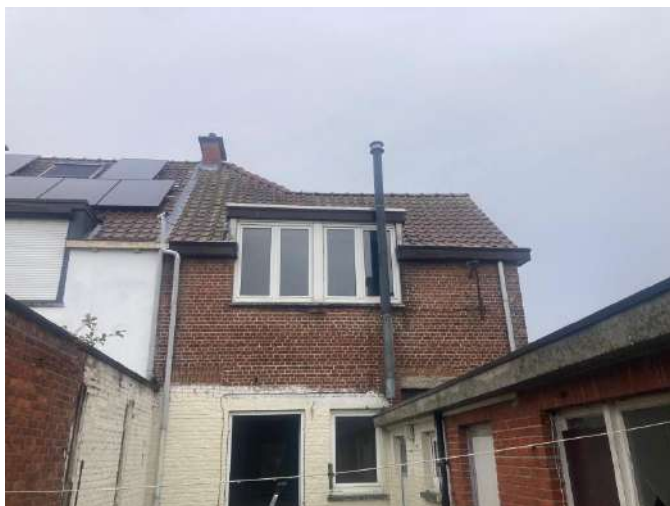
**Reden:** Het te onderzoeken materiaal situeert zich hoger dan 3,50 m te rekenen vanaf een veilige ondergrond

**Uitleg van de asbestdeskundige:** Omwille van de hoogte is het inspectiegebied niet toegankelijk behalve met gespecialiseerd materiaal (hoogtewerker). Dit gespecialiseerde materiaal was niet ter plaatse tijdens het inspectiebezoek.

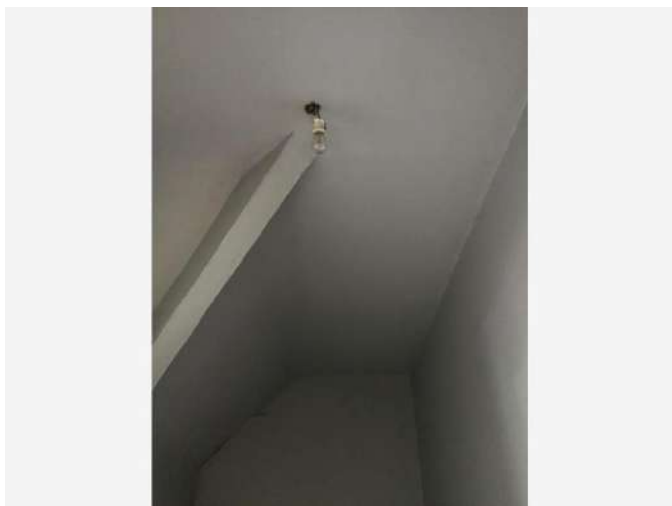
**Reden:** Er was geen visuele inspectie mogelijk.

**Uitleg van de asbestdeskundige:** De zolderverdieping heeft geen zolderluik.

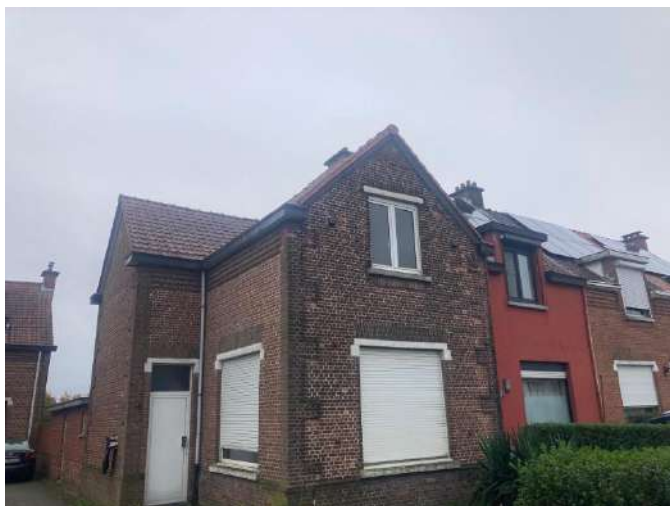
**Reden:** Het te onderzoeken materiaal situeert zich hoger dan 3,50 m te rekenen vanaf een veilige ondergrond

**Uitleg van de asbestdeskundige:** Omwille van de hoogte is het inspectiegebied niet toegankelijk behalve met gespecialiseerd materiaal (hoogtewerker). Dit gespecialiseerde materiaal was niet ter plaatse tijdens het inspectiebezoek.

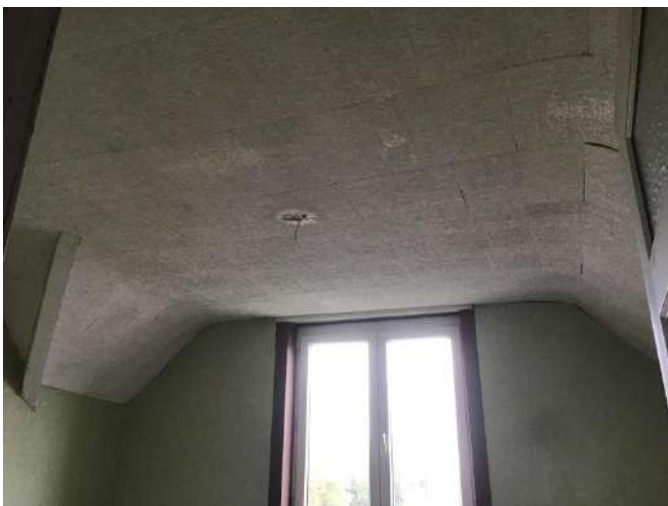
In de periode dat deze woning werd gebouwd, werden frequent asbestverdachte onderdakplaten gebruikt.

De onderdakplaten waren tijdens het plaatsbezoek niet inspecteerbaar noch visueel te onderzoeken zonder destructief onderzoek.

Indien bij werken de onderdakplaten zichtbaar zouden worden dienen ze alsnog bemonsterd te worden.

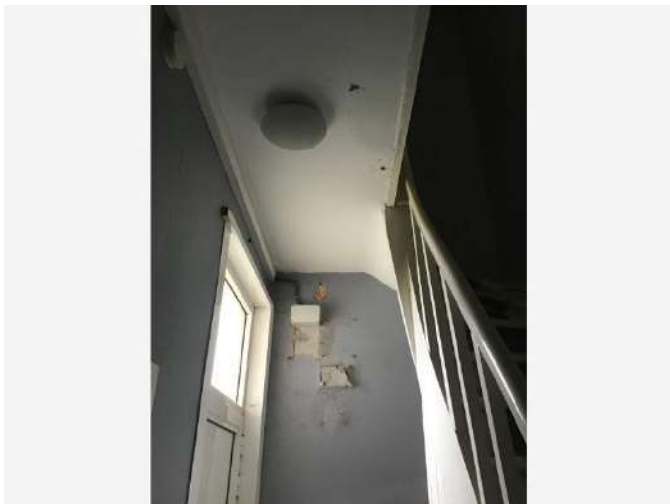
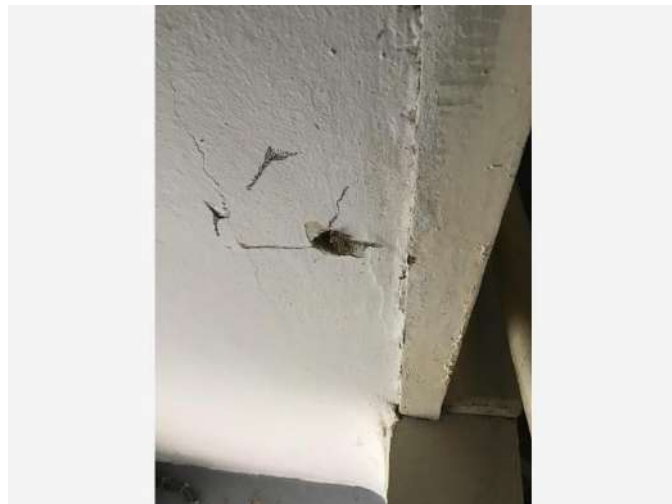
Geen asbest

#	Type	Referentie	Resultaat
7.1	Mengmonster	MM02	Geen asbest

Beschrijving	Pleisterwerken plafond
Omgeving	Binnen
Primaire drager	Plafond
Bindmiddel van materiaal	Gips - kalk

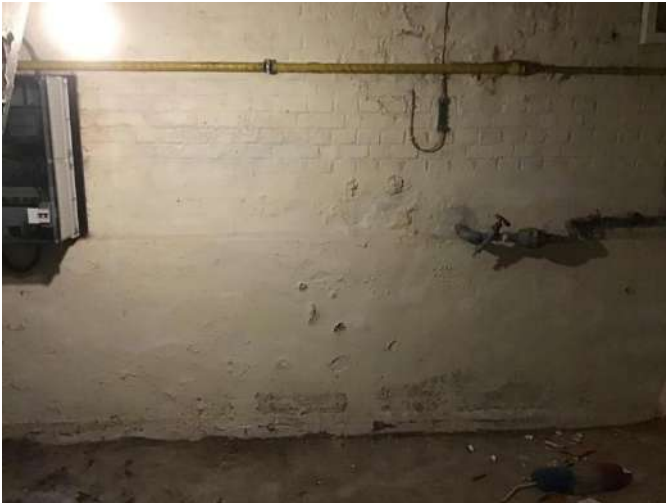
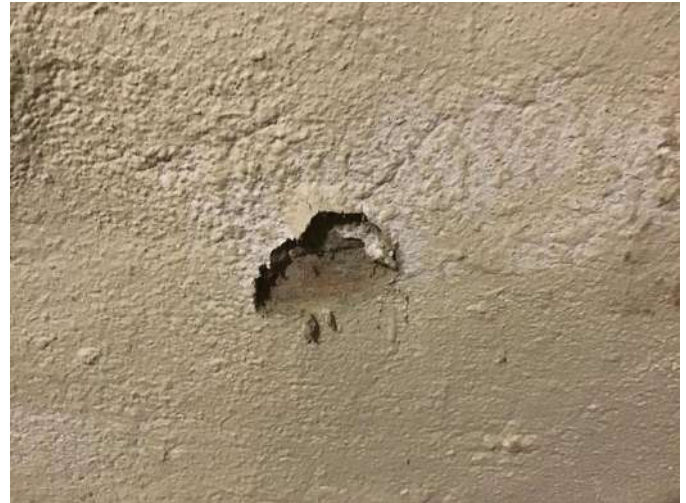
## Fiche 8: Kelder - cementering

Geen asbest

#	Type	Referentie	Resultaat
8.1	Puntmonster	MM04	Geen asbest

Beschrijving	Kelder - cementering
Omgeving	Binnen
Primaire drager	Binnenwand
Bindmiddel van materiaal	Cement

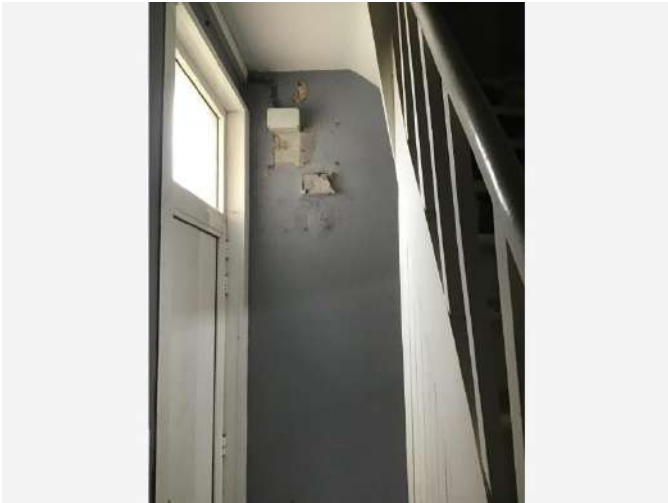
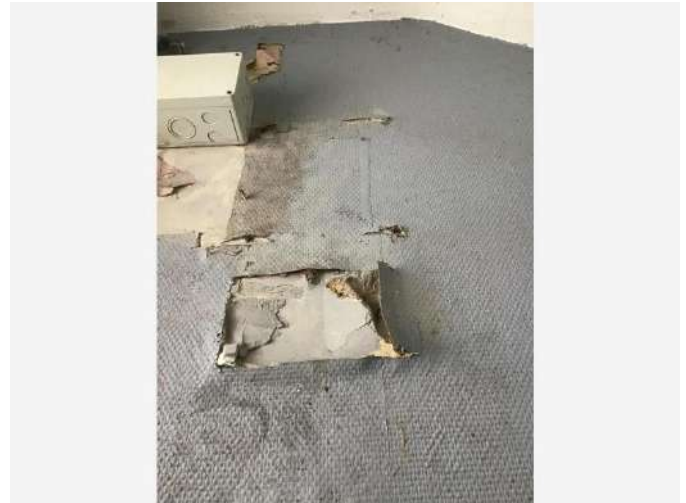
Geen asbest

#	Type	Referentie	Resultaat
9.1	Mengmonster	MM01	Geen asbest

Beschrijving	Pleisterwerken muren
Omgeving	Binnen
Primaire drager	Binnenwand
Bindmiddel van materiaal	Gips - kalk

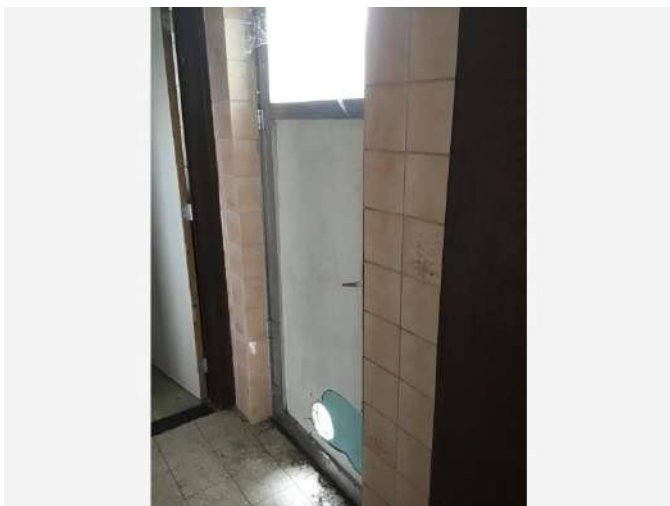
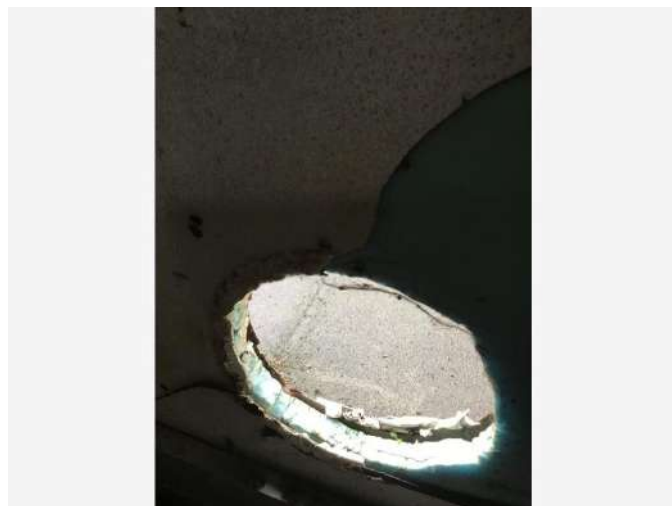
Geen asbest

#	Type	Referentie	Resultaat
10.1	Puntmonster	MM03	Geen asbest

Beschrijving	Sas badkamer/toilet - plaat deur
Omgeving	Grenst aan binnen- en buitenlucht
Primaire drager	Wandopening verticaal (raam, deur, ...)
Bindmiddel van materiaal	Kunststof of -hars
