# Asbestinventarisatetest

Kuiermansstraat 104, 1880 Kapelle-op-den-Bos

Attestnummer : 20230913-000350.000

Uitgegeven op : 13.09.2023

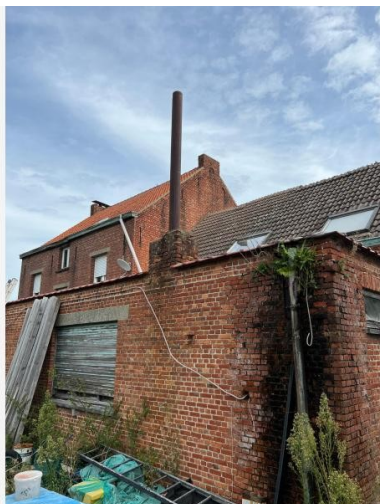
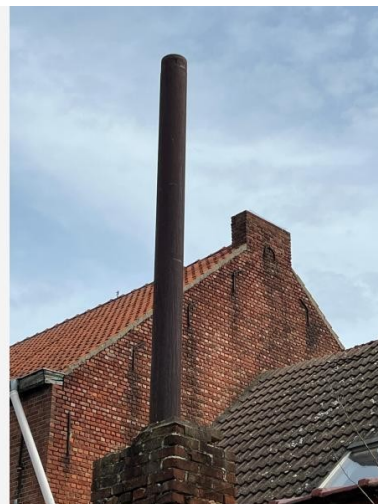
Het asbestmateriaal valt onder de mijlpaal van 2034.

| Eindbeoordeling materiaalrisico | Laag materiaalrisico en/of verlaagde kans op vezelvrijgave |

| Asbestsoort (vezeltype) | Crocidoliet aanwezig |
| Toestand van het materiaal | Licht beschadigd, licht verweerd. Intact materiaal type Pical – asbestboard of categorie III 'gebondenheid' |

| Beschrijving | Asbestcement schouw |
| Asbestmateriaal | Rookgaskanaal |

[Verwijderen](#)

- Zorg voor een veilig beheer. Vermijd het beschadigen van het asbestmateriaal. Controleer de toestand jaarlijks op wijzigingen.
- Voer bijkomende staalname(s) uit.

- Eenvoudige handelingen: mag via doe-het-zelf of door werknemer(s) met opleidingsattest eenvoudige handelingen aannemer met opleidingsattest

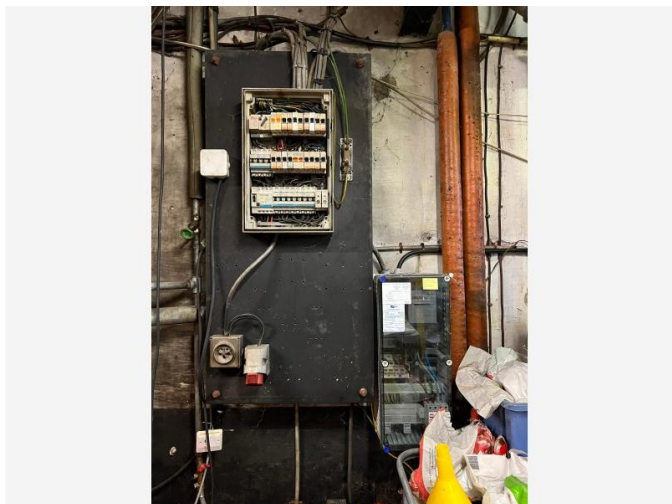
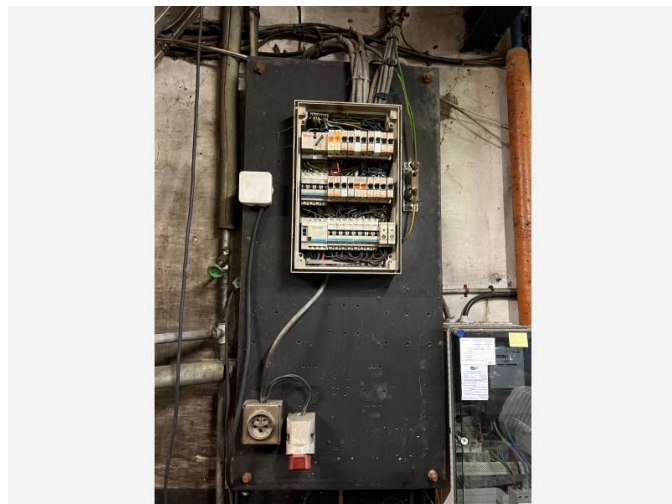
Het asbestmateriaal valt onder de mijlpaal van 2040.

| Eindbeoordeling materiaalrisico | Verhoogd materiaalrisico en/of verhoogde kans op vezelvrijgave |

| Asbestsoort (vezeltype) | Crocidoliet aanwezig |
| Toestand van het materiaal | Licht beschadigd, licht verweerd. Intact materiaal type Pical – asbestboard of categorie III 'gebondenheid' |

| Beschrijving | Plaat zekeringen |
| Asbestmateriaal | Plaat, paneel, tablet - Type Bakeliet |

Verwijderen

- Zorg voor een veilig beheer. Vermijd het beschadigen van het asbestmateriaal. Controleer de toestand jaarlijks op wijzigingen.
- Zorg voor een veilig beheer en verwijder dit asbestmateriaal wanneer het bij werken eenvoudig bereikbaar wordt. Controleer de toestand jaarlijks op wijzigingen.

- Eenvoudige handelingen: mag via doe-het-zelf of door werknemer(s) met opleidingsattest eenvoudige handelingen  
Enkel bij uitdienststelling van de zekeringen/elektrische installatie mag deze plaat verwijderd worden.

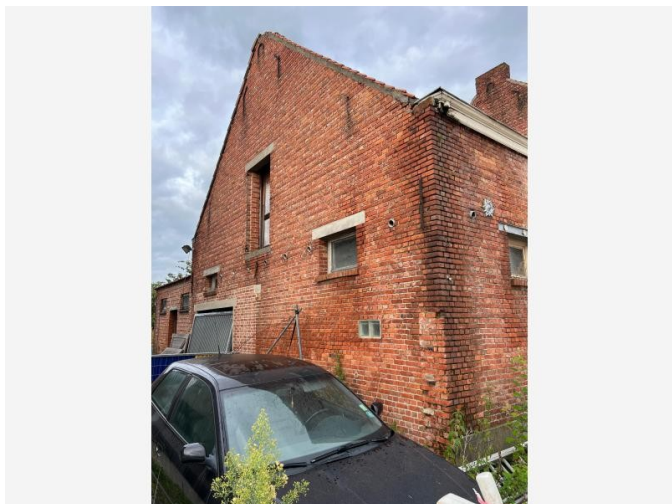
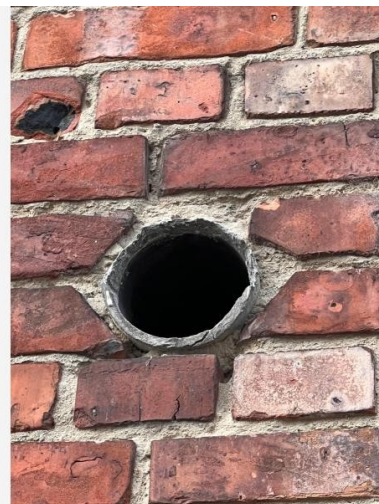
Het asbestmateriaal valt onder de mijlpaal van 2040.

| Eindbeoordeling materiaalrisico | Laag materiaalrisico en/of verlaagde kans op vezelvrijgave |

| Asbestsoort (vezeltype) | Crocidoliet aanwezig |
| Toestand van het materiaal | Licht beschadigd, licht verweerd. Intact materiaal type Pical – asbestboard of categorie III 'gebondenheid' |

| Beschrijving | Verluchting garages |
| Asbestmateriaal | Buis, koker, leiding, pijp, doorvoer |

Zorgvuldig beheren

- Zorg voor een veilig beheer. Vermijd het beschadigen van het asbestmateriaal. Controleer de toestand jaarlijks op wijzigingen.
- Zorg voor een veilig beheer en verwijder dit asbestmateriaal wanneer het bij werken eenvoudig bereikbaar wordt. Controleer de toestand jaarlijks op wijzigingen.

- Eenvoudige handelingen: mag via doe-het-zelf of door werknemer(s) met opleidingsattest eenvoudige handelingen  
Verwijder de buisjes indien ze eenvoudig bereikbaar worden zonder ze te beschadigen en breng ze dubbel verpakt in stevig plastic naar het containerpark.

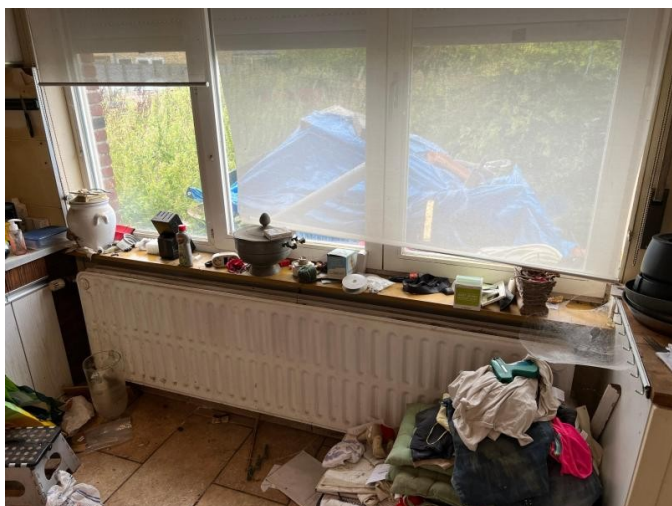
Het asbestmateriaal valt onder de mijlpaal van 2040.

| Eindbeoordeling materiaalrisico | Laag materiaalrisico en/of verlaagde kans op vezelvrijgave |

| Asbestsoort (vezeltype) | Alleen chrysotiel |
| Toestand van het materiaal | Licht beschadigd, licht verweerd. Intact materiaal type Pical – asbestboard of categorie III 'gebondenheid' |

| Beschrijving | Wanden keuken |
| Asbestmateriaal | Plaat, paneel, tablet - Geëmailleerd, type Glasal |

Zorgvuldig beheren

- Zorg voor een veilig beheer. Vermijd het beschadigen van het asbestmateriaal. Controleer de toestand jaarlijks op wijzigingen.
- Zorg voor een veilig beheer en verwijder dit asbestmateriaal wanneer het bij werken eenvoudig bereikbaar wordt. Controleer de toestand jaarlijks op wijzigingen.

- Eenvoudige handelingen: mag via doe-het-zelf of door werknemer(s) met opleidingsattest eenvoudige handelingen  
aannemer met opleidingsattest - omwille van gevaar te breken bij verwijdering

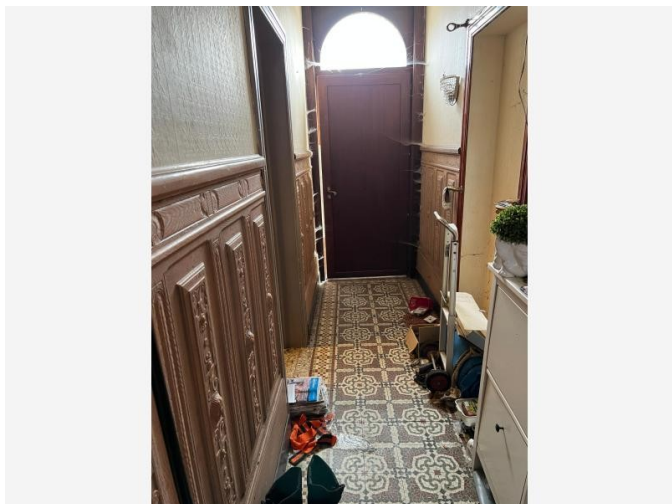
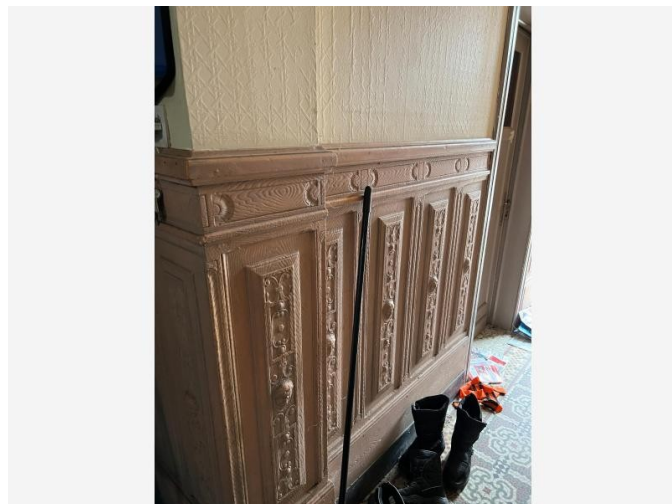
Het asbestmateriaal valt onder de mijlpaal van 2040.

| Eindbeoordeling materiaalrisico | Laag materiaalrisico en/of verlaagde kans op vezelvrijgave |

| Asbestsoort (vezeltype) | Crocidoliet aanwezig |
| Toestand van het materiaal | Onbeschadigd, niet verweerd |

| Beschrijving | Lambrisering gang |
| Asbestmateriaal | Plaat, paneel, tablet - Generiek |

Zorgvuldig beheren

- Zorg voor een veilig beheer. Vermijd het beschadigen van het asbestmateriaal. Controleer de toestand jaarlijks op wijzigingen.
- Zorg voor een veilig beheer en verwijder dit asbestmateriaal wanneer het bij werken eenvoudig bereikbaar wordt. Controleer de toestand jaarlijks op wijzigingen.

- Eenvoudige handelingen: enkel door erkend asbestverwijderaar  
De kans dat ze breken tijdens het verwijderen is reëel. Laat ze daarom verwijderen door een aannemer met opleidingsattest eenvoudige handelingen.

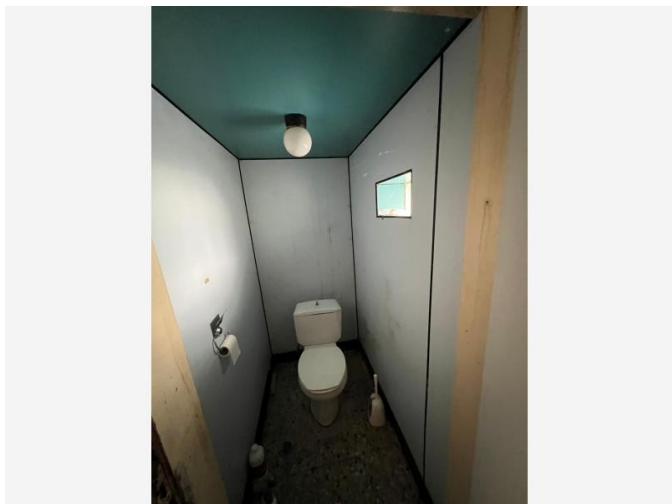
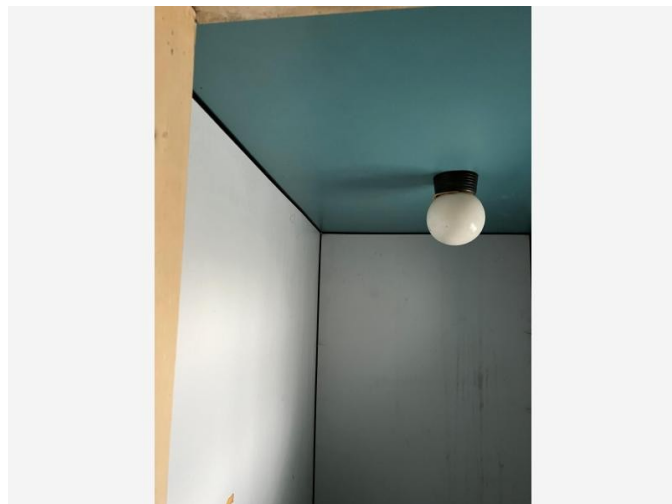
Het asbestmateriaal valt onder de mijlpaal van 2040.

| Eindbeoordeling materiaalrisico | Laag materiaalrisico en/of verlaagde kans op vezelvrijgave |

| Asbestsoort (vezeltype) | Alleen chrysotiel |
| Toestand van het materiaal | Licht beschadigd, licht verweerd. Intact materiaal type Pical – asbestboard of categorie III 'gebondenheid' |

| Beschrijving | Wanden en plafond toilet |
| Asbestmateriaal | Plaat, paneel, tablet - Geëmailleerd, type Glasal |

Zorgvuldig beheren

- Zorg voor een veilig beheer. Vermijd het beschadigen van het asbestmateriaal. Controleer de toestand jaarlijks op wijzigingen.
- Zorg voor een veilig beheer en verwijder dit asbestmateriaal wanneer het bij werken eenvoudig bereikbaar wordt. Controleer de toestand jaarlijks op wijzigingen.

- Eenvoudige handelingen: mag via doe-het-zelf of door werknemer(s) met opleidingsattest eenvoudige handelingen  
Bij voorkeur verwijderd door een erkend asbestverwijderaar gezien het risico op beschadiging tijdens het verwijderen.
