# Asbestinventarisatetest

Juniorslaan 68, 2811 Mechelen

Attestnummer : 20240722-000265.000

Uitgegeven op : 22.07.2024

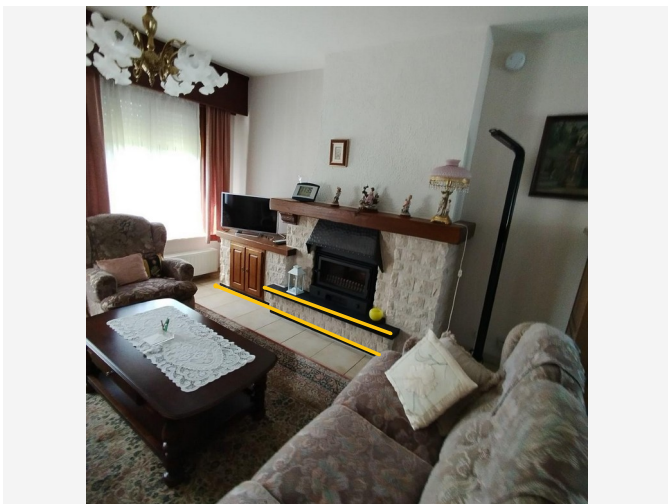
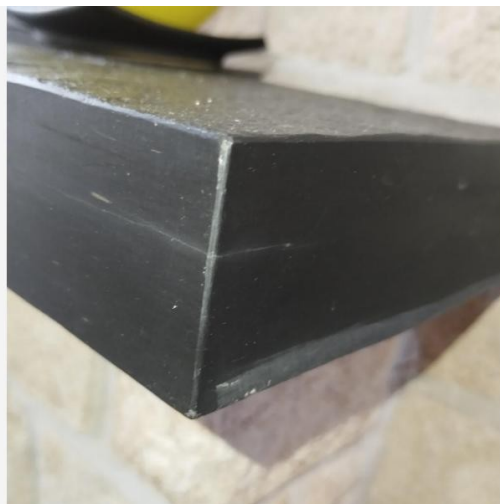
Het asbestmateriaal valt onder de mijlpaal van 2040.

Zorgvuldig beheren

| Eindbeoordeling materiaalrisico | Zeer laag materiaalrisico en/of zeer lage kans op vezelvrijgave |

| Gebondenheid | Categorie 1: hechtgebonden in oorsprong |
| Asbestsoort (vezeltype) | Alleen chrysotiel |
| Asbestconcentratie | Laag (< 50%) |
| Afschermingsgraad van het gehele materiaal | Geheel of deels (ook) vrij aan de binnenlucht |
| Toestand van het materiaal | Onbeschadigd, niet verweerd |

| Beschrijving | Massal dorpels |
| Asbestmateriaal | Plaat, paneel, tablet - Type Massal |

- Zorg voor een veilig beheer. Vermijd het beschadigen van het asbestmateriaal. Controleer de toestand jaarlijks op wijzigingen.

- Eenvoudige handelingen: mag via doe-het-zelf of door werknemer(s) met opleidingsattest eenvoudige handelingen  
EH via doe-het zelf : De dorpels of tabletten kunnen voorzichtig losgebeiteld worden , extra bevochtigen om stof te voorkomen + dragen van de nodige beschermingsmiddelen (mondmasker ffp3, handschoenen,tyvec ) verpakken in plastic folie en afvoeren naar het containerpark als hechtgebonden asbestafval.

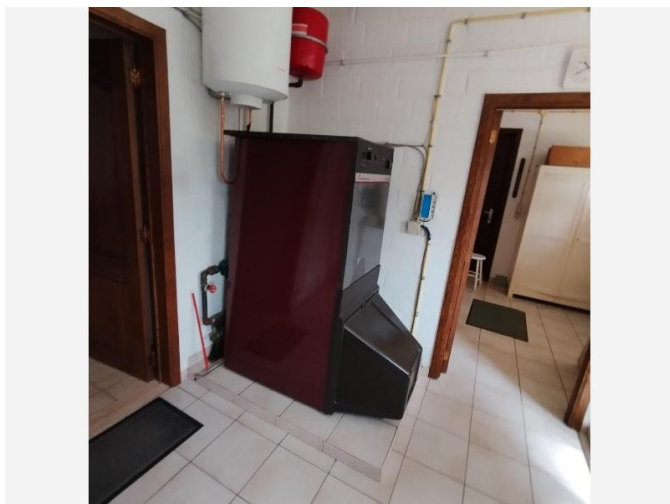
Vrije foto

De ketel werd opgezocht in het IAD Online bronnenboek, er zijn geen resultaten gevonden. Laat de ketel controleren door een opgeleid techniek (basis 8u asbest)

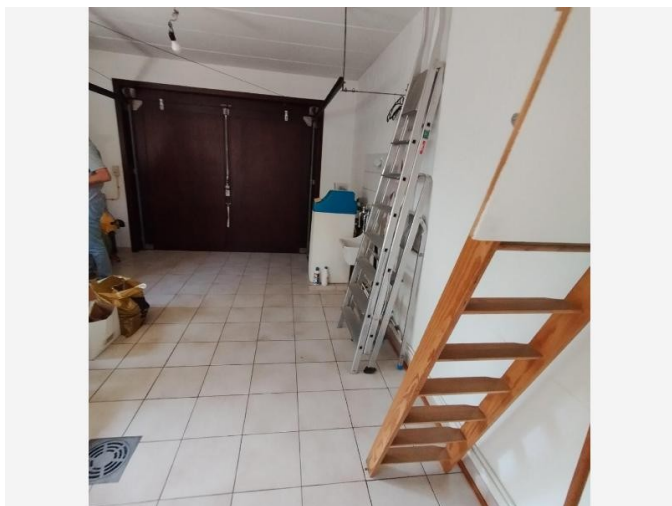
Vrije foto

De garage met achterliggende ruimte is niet voorzien van pleister aan het plafond of de muren.

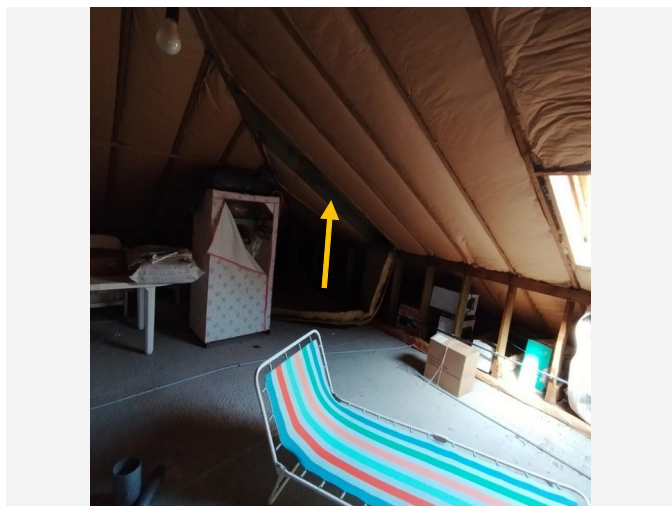
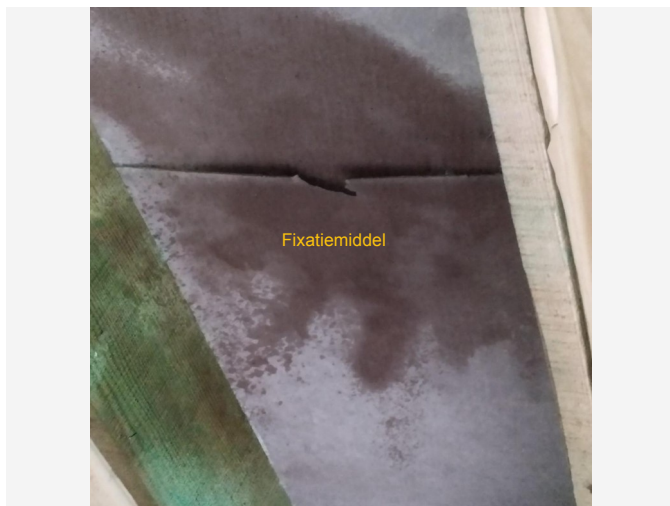
## Fiche 4: onderdakplaten

Geen asbest

| # | Type | Referentie | Resultaat |
|---|---|---|---|
| 4.1 | Puntmonster | onderdakplaten | Geen asbest |

| Opmerking | Een deel van het dak zou vernieuwd zijn na een ongeval tegen de woning. Dit was niet vast te stellen. Deze oppervlakte is een berekende schatting. Er worden geen rechten verleend aan deze oppervlaktes. De dikte is een schatting die voortvloeit uit de monsterplaatsen en is daarom niet altijd representatief |

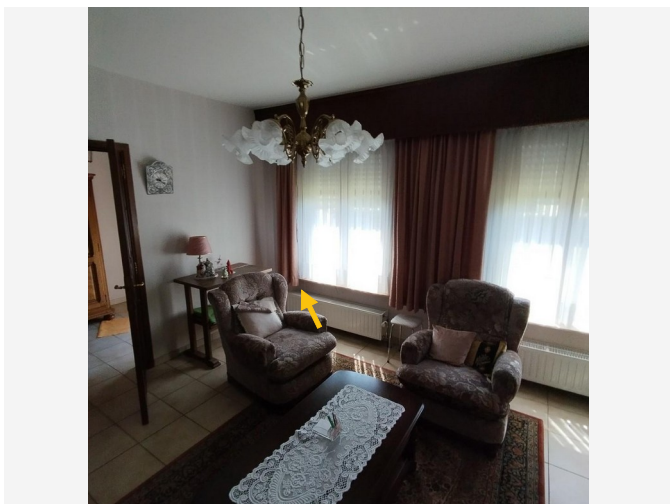
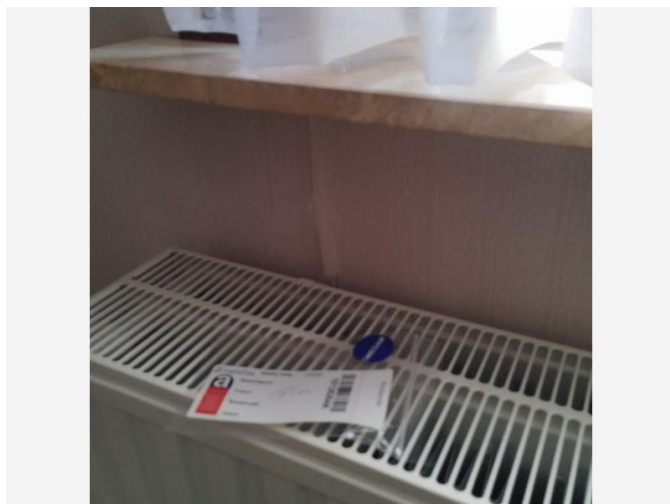
## Fiche 5: Muurpleister

Geen asbest

| # | Type | Referentie | Resultaat |
|---|---|---|---|
| 5.1 | Mengmonster | Muurpleister | Geen asbest |

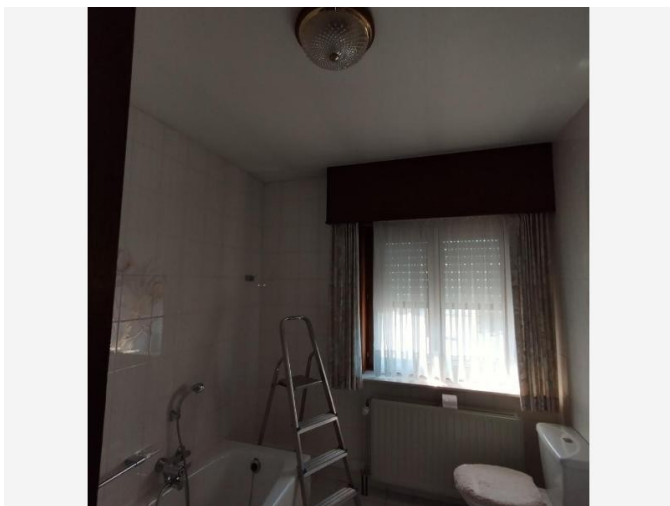
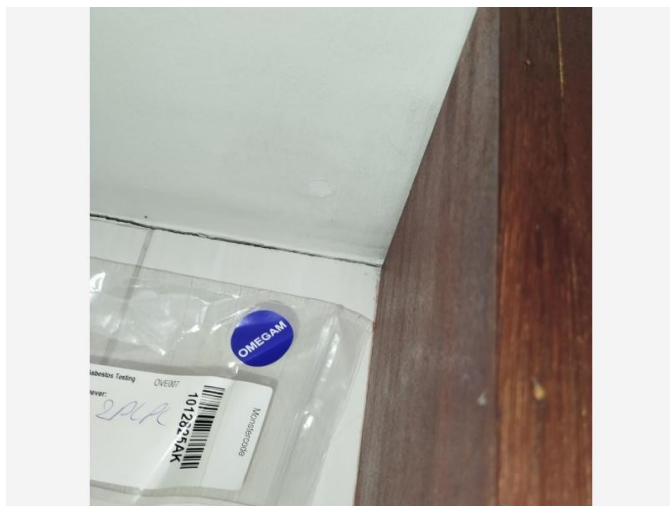
## Fiche 6: Plafondpleister

Geen asbest

| # | Type | Referentie | Resultaat |
|---|---|---|---|
| 6.1 | Mengmonster | Plafondpleister | Geen asbest |
