Asbestinventarisatetest

Stationsstraat 31/3, 1840 Londerzeel

Attestnummer : 20241021-000401.000

Uitgegeven op : 21.10.2024

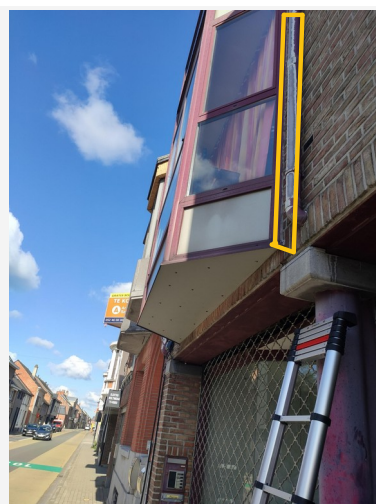
Eindbeoordeling materiaalrisico	Laag materiaalrisico en/of verlaagde kans op vezelvrijgave
---------------------------------	--

Beschrijving	Afdichting ramen
Omgeving	Buiten
Primaire drager	Wand buitenschil
Asbestmateriaal	In-situ afwerkingslagen - Pasta, stopverf, voegsel, stopsel, vulsel, mastiek, katten, ...
Bindmiddel van asbestmateriaal	Kitten, mastiek, pasta
Gebondenheid op basis van bindmiddel	Hecht
Hoeveelheid (gewicht - aantal)	<ul style="list-style-type: none">• 0,05 kg - 4 stuks
Totaal gewicht	0,20 kg
Eenvoudig bereikbaar	Ja
Bevestigingswijze	<ul style="list-style-type: none">• Verlijmd, ingegoten, versmeerd
Identificatiemethode	Vaststelling zonder monsternamen
Destructieve handeling voor identificatie	Nee
Opmerking	Het betreft de afdichting van de ramen tussen het profiel en de voorgevel langs de buitenzijde. De hoeveelheid is geschat.

- Zorg voor een veilig beheer. Vermijd het beschadigen van het asbestmateriaal. Controleer de toestand jaarlijks op wijzigingen.

- Eenvoudige handelingen: mag via doe-het-zelf of door werknemer(s) met opleidingsattest eenvoudige handelingen
Verwijderingsvoorschriften volgens Codex over het welzijn op het werk Art. VI.3-54.
- Eenvoudige handelingen: enkel door erkend asbestverwijderaar
Verwijderingsvoorschriften volgens Codex over het welzijn op het werk Art. VI.3-54.

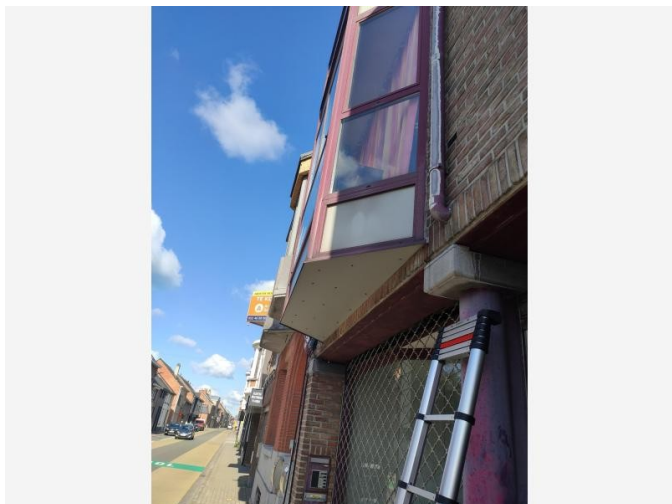
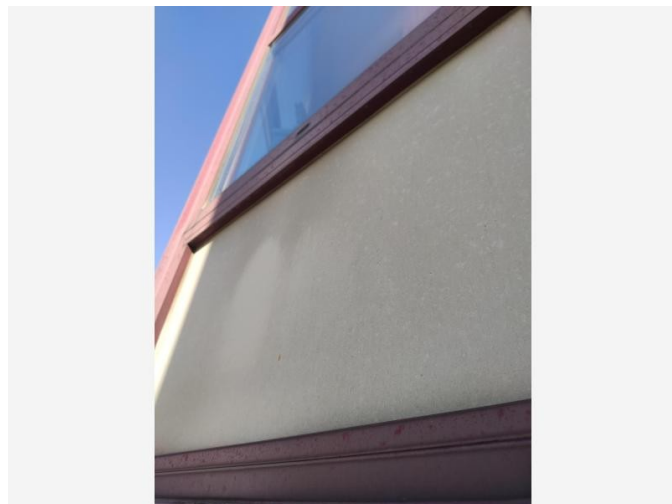
Eindbeoordeling materiaalrisico	Laag materiaalrisico en/of verlaagde kans op vezelvrijgave
---------------------------------	--

Gebondenheid	Categorie 1: hechtgebonden in oorsprong
Asbestsoort (vezeltype)	Crocidoliet aanwezig
Asbestconcentratie	Laag (< 50%)
Afschermingsgraad van het gehele materiaal	Geheel of deels (ook) vrij aan de binnenlucht
Toestand van het materiaal	Onbeschadigd, niet verweerd

Beschrijving	Glasalplaten ramen
Omgeving	Grenst aan binnen- en buitenlucht
Primaire drager	Wandopening verticaal (raam, deur, ...)
Asbestmateriaal	Plaat, paneel, tablet - Geëmailleerd, type Glasal
Bindmiddel van asbestmateriaal	Cement
Gebondenheid op basis van bindmiddel	Hecht
Hoeveelheid (oppervlakte - dikte - aantal)	<ul style="list-style-type: none">• 2,00 m² - 0,30 cm - 2 stuks• 1,00 m² - 0,30 cm - 4 stuks
Totaal volume	0,024 m ³
Eenvoudig bereikbaar	Ja
Bevestigingswijze	<ul style="list-style-type: none">• Geklemd
Identificatiemethode	Vaststelling zonder monsternamen
Destructieve handeling voor identificatie	Nee
Opmerking	Het betreft de grijze platen onder de ramen aan de voorgevel. De hoeveelheid is geschat. Staalname niet mogelijk binnen het kader van een niet-destructieve inventaris.

- Zorg voor een veilig beheer. Vermijd het beschadigen van het asbestmateriaal. Controleer de toestand jaarlijks op wijzigingen.
- Voer bijkomende staalname(s) uit.

- Eenvoudige handelingen: mag via doe-het-zelf of door werknemer(s) met opleidingsattest eenvoudige handelingen
Verwijderingsvoorschriften volgens Codex over het welzijn op het werk Art. VI.3-54.
- Eenvoudige handelingen: enkel door erkend asbestverwijderaar
Verwijderingsvoorschriften volgens Codex over het welzijn op het werk Art. VI.3-54.

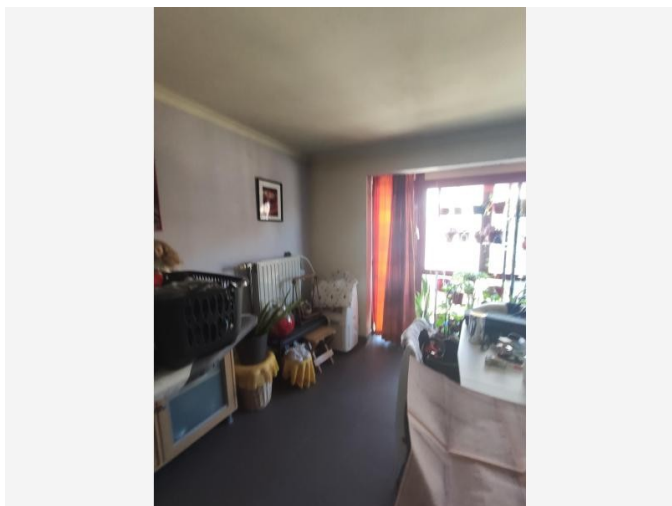
De binnenwanden zijn niet bepleisterd en niet-asbestverdacht.

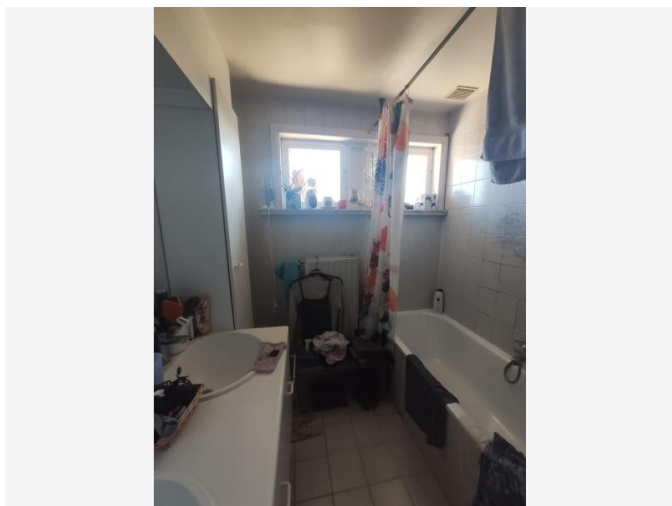
Kans op aanwezigheid van asbestverdachte lijmlaag achter wandtegels in badkamer en keuken. Staalname niet mogelijk binnen het kader van een niet-destructieve inventaris.

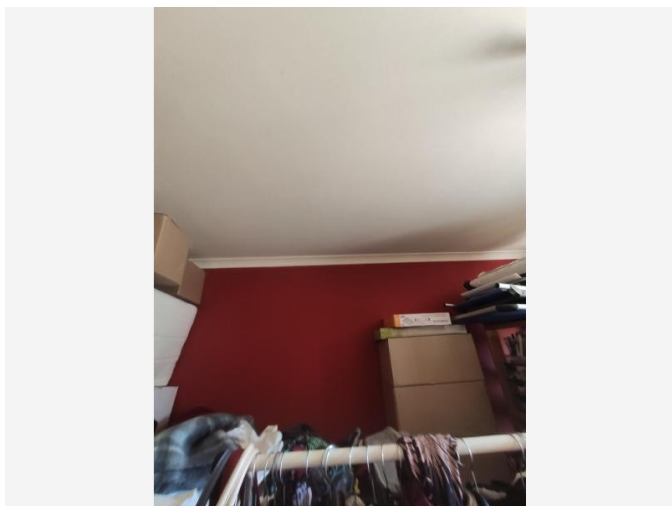
De plafonds zijn niet bepleisterd en niet-asbestverdacht.

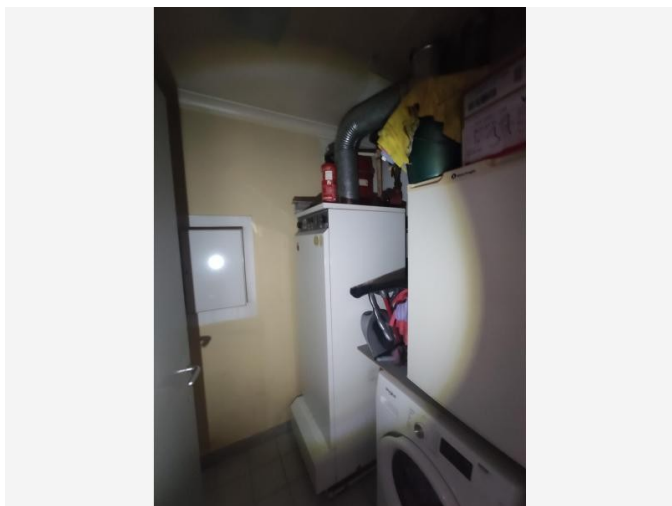
Kans op aanwezigheid van asbestverdacht materiaal gebruikt als afdichting van de verwarmingsketel. Staalname niet mogelijk binnen het kader van een niet-destructieve inventaris.

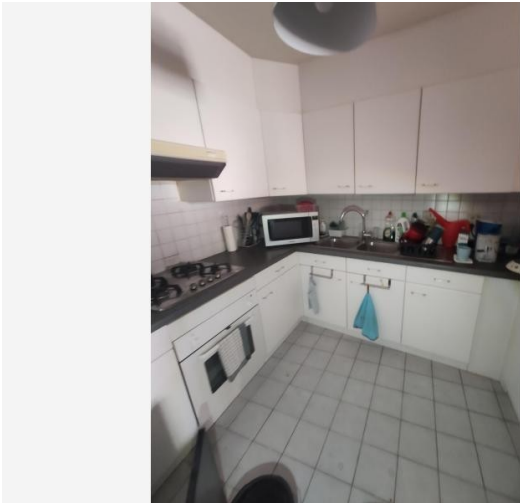
Fiche 7: Dreunplaat onder wastafel

Geen asbest

Beschrijving	Dreunplaat onder wastafel
Omgeving	Binnen
Primaire drager	Inrichting (meubilair, ...)
Bindmiddel van materiaal	Bitumen (roofing, teer, asfalt)
Gebondenheid op basis van bindmiddel	Hecht
Hoeveelheid (gewicht - aantal)	• 0,05 kg - 1 stuk
Totaal gewicht	0,05 kg
Identificatiemethode	Vaststelling met bewijsdocument, zonder monstername
Destructieve handeling voor identificatie	Nee
Opmerking	Het betreft de dreunplaat onder de wastafel in de keuken. Dezelfde wastafel is geïnstalleerde in het appartement op verdiep 2, waar de dreunplaat is bemonsterd en niet-asbesthoudend is bevonden. De hoeveelheid is geschat.
