# Asbestinventarisatetest

Stationsstraat 31/4, 1840 Londerzeel

Attestnummer : 20241021-000389.000

Uitgegeven op : 21.10.2024

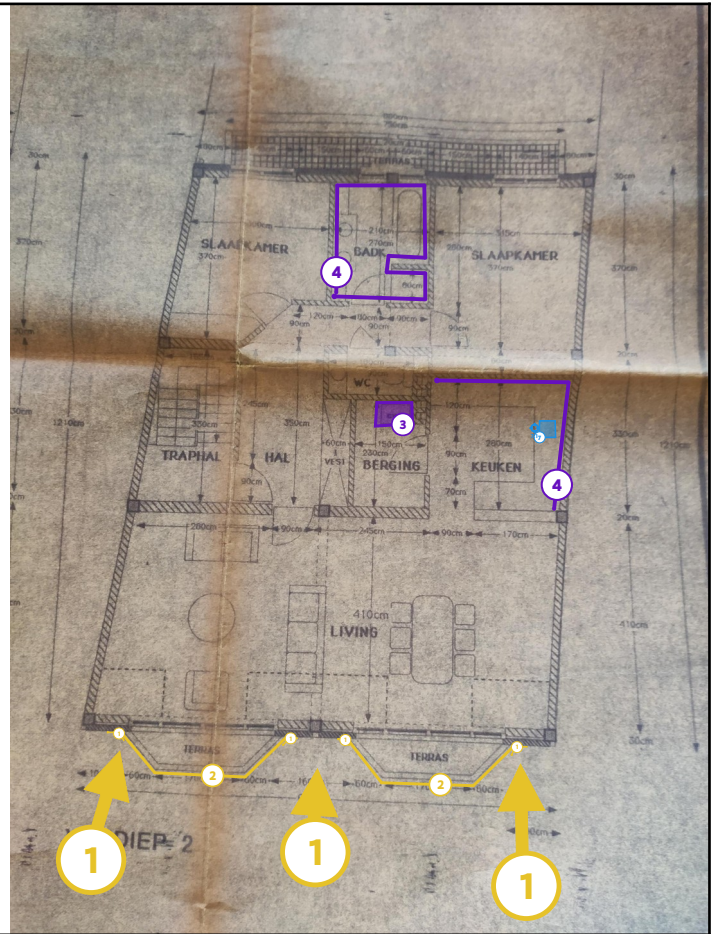
# Plan 1.1: Appartement

Beschrijving	Type	Actie
1. Afdichting ramen tussen profiel en muur	Asbestmateriaal	Zorgvuldig beheren
2. Glasalplaten	Asbestmateriaal	Zorgvuldig beheren
3. Afdichting verwarmingsketel	Advies	-
4. Lijm laag achter wandtegels	Advies	-
5. Plafonds	Advies	-
6. Binnenwanden	Advies	-
7. Dreunplaat onder wasbak	Geen asbest	-
7.1 Code: 001	Puntmonster	-

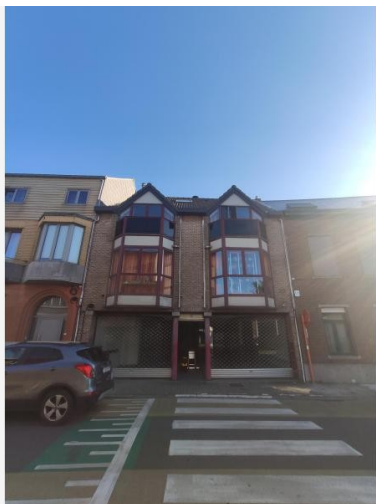
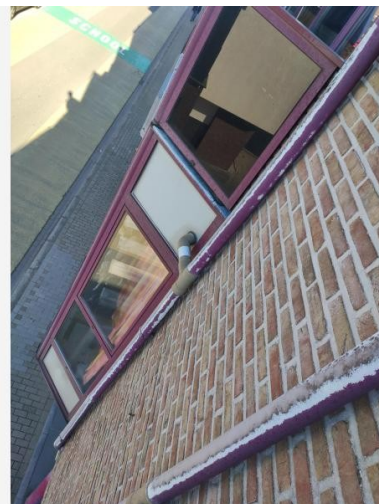
Het asbestmateriaal valt onder de mijlpaal van 2040.

Eindbeoordeling materiaalrisico	Laag materiaalrisico en/of verlaagde kans op vezelvrijgave
---------------------------------	--

Gebondenheid	Categorie 1: hechtgebonden in oorsprong
Asbestsoort (vezeltype)	Amfibool aanwezig, uitgezonderd crocidoliet
Asbestconcentratie	Laag (< 50%)
Afschermingsgraad van het gehele materiaal	Geheel of deels vrij aan de buitenlucht
Toestand van het materiaal	Licht beschadigd, licht verweerd. Intact calciumsilicaatmateriaal of categorie III 'gebondenheid'

<b>Beschrijving</b>	Afdichting ramen tussen profiel en muur
<b>Omgeving</b>	Buiten
<b>Primaire drager</b>	Wand buitenschil
<b>Asbestmateriaal</b>	In-situ afwerkingslagen - Pasta, stopverf, voegsel, stopsel, vulsel, mastiek, katten, ...
<b>Bindmiddel van asbestmateriaal</b>	Kitten, mastiek, pasta
<b>Gebondenheid op basis van bindmiddel</b>	Hecht
<b>Hoeveelheid (gewicht - aantal)</b>	<ul style="list-style-type: none"><li>• 0,05 kg - 4 stuks</li></ul>
<b>Totaal gewicht</b>	0,20 kg
<b>Eenvoudig bereikbaar</b>	Ja
<b>Bevestigingswijze</b>	<ul style="list-style-type: none"><li>• Verlijmd, ingegoten, versmeerd</li></ul>
<b>Identificatiemethode</b>	Vaststelling zonder monstername
<b>Destructieve handeling voor identificatie</b>	Nee
<b>Opmerking</b>	Het betreft de afdichting van de ramen tussen het profiel en de muur langs de buitenzijde. De hoeveelheid is geschat.

- Zorg voor een veilig beheer. Vermijd het beschadigen van het asbestmateriaal. Controleer de toestand jaarlijks op wijzigingen.

- Eenvoudige handelingen: mag via doe-het-zelf of door werknemer(s) met opleidingsattest eenvoudige handelingen  
Verwijderingsvoorschriften volgens Codex over het welzijn op het werk Art. VI.3-54.
- Eenvoudige handelingen: enkel door erkend asbestverwijderaar  
Verwijderingsvoorschriften volgens Codex over het welzijn op het werk Art. VI.3-54.

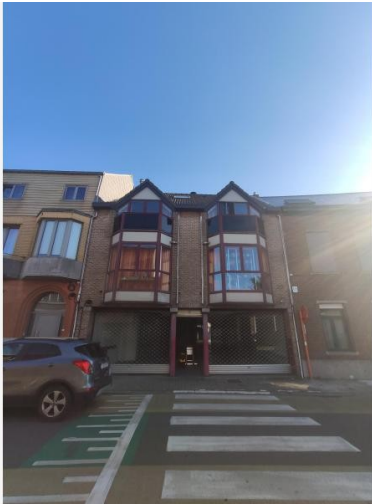
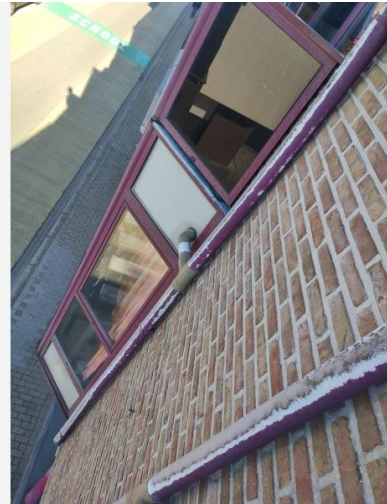
Het asbestmateriaal valt onder de mijlpaal van 2040.

Eindbeoordeling materiaalrisico	Laag materiaalrisico en/of verlaagde kans op vezelvrijgave
---------------------------------	--

Gebondenheid	Categorie 1: hechtgebonden in oorsprong
Asbestsoort (vezeltype)	Crocidoliet aanwezig
Asbestconcentratie	Laag (< 50%)
Afschermingsgraad van het gehele materiaal	Geheel of deels (ook) vrij aan de binnenlucht
Toestand van het materiaal	Onbeschadigd, niet verweerd

Beschrijving	Glasalplaten
Omgeving	Grenst aan binnen- en buitenlucht
Primaire drager	Wandopening verticaal (raam, deur, ...)
Asbestmateriaal	Plaat, paneel, tablet - Geëmailleerd, type Glasal
Bindmiddel van asbestmateriaal	Cement
Gebondenheid op basis van bindmiddel	Hecht
Hoeveelheid (oppervlakte - dikte - aantal)	<ul style="list-style-type: none"><li>• 1,00 m<sup>2</sup> - 0,30 cm - 4 stuks</li><li>• 2,00 m<sup>2</sup> - 0,30 cm - 2 stuks</li></ul>
Totaal volume	0,024 m <sup>3</sup>
Eenvoudig bereikbaar	Ja
Bevestigingswijze	<ul style="list-style-type: none"><li>• Geklemd</li></ul>
Identificatiemethode	Vaststelling zonder monsternamen
Destructieve handeling voor identificatie	Nee
Opmerking	Het betreft de grijze platen onder de ramen aan de voorgevel. De hoeveelheid is geschat. Staalnamen niet mogelijk binnen het kader van een niet-destructieve inventaris.

- Zorg voor een veilig beheer. Vermijd het beschadigen van het asbestmateriaal. Controleer de toestand jaarlijks op wijzigingen.
- Voer bijkomende staalname(s) uit.

- Eenvoudige handelingen: mag via doe-het-zelf of door werknemer(s) met opleidingsattest eenvoudige handelingen  
Verwijderingsvoorschriften volgens Codex over het welzijn op het werk Art. VI.3-54.
- Eenvoudige handelingen: enkel door erkend asbestverwijderaar  
Verwijderingsvoorschriften volgens Codex over het welzijn op het werk Art. VI.3-54.

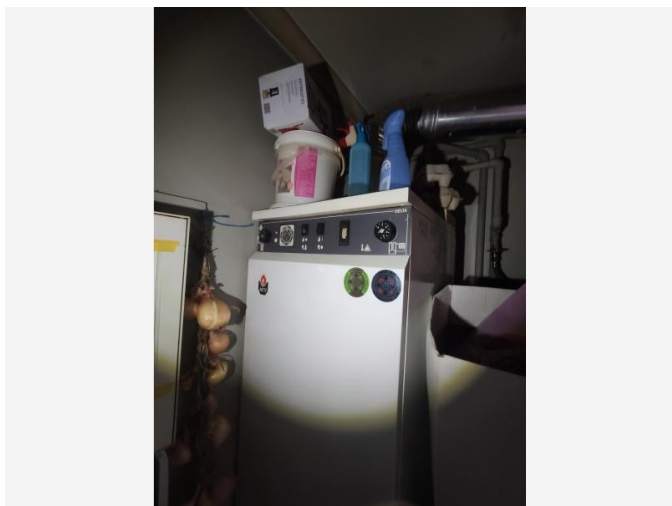
Kans op aanwezigheid van asbestverdachte pakking in verwarmingsketel. Staalname niet mogelijk binnen het kader van een niet-destructieve inventaris.

Identificatiemethode	Redelijk vermoeden
Primaire drager	HVAC infrastructuur en uitrusting

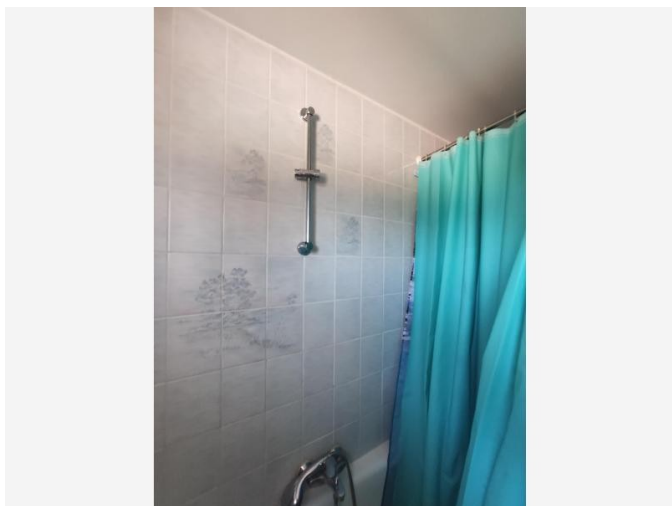
Kans op aanwezigheid van asbestverdachte lijmlaag achter wandtegels in badkamer en keuken. Staalname niet mogelijk binnen het kader van een niet-destructieve inventaris.

Identificatiemethode	Redelijk vermoeden
Primaire drager	Binnenwand
(Asbest)materiaal	In-situ afwerkingslagen - Lijmlaag

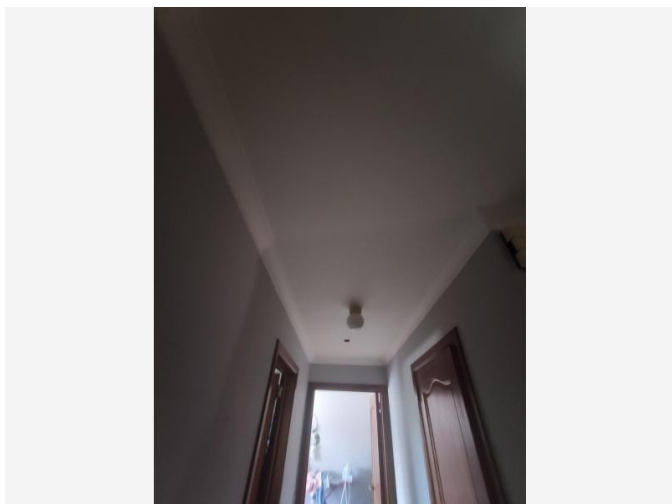
De plafonds zijn niet bepleisterd en niet-asbestverdacht.

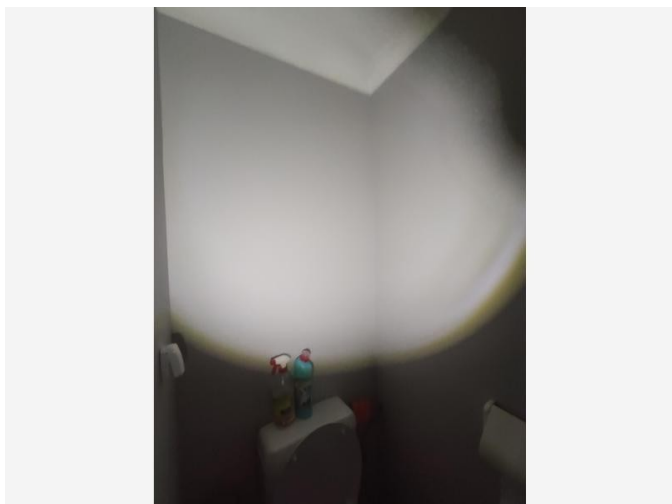
De binnenwanden van het appartement zijn niet bepleisterd en niet-asbestverdacht.

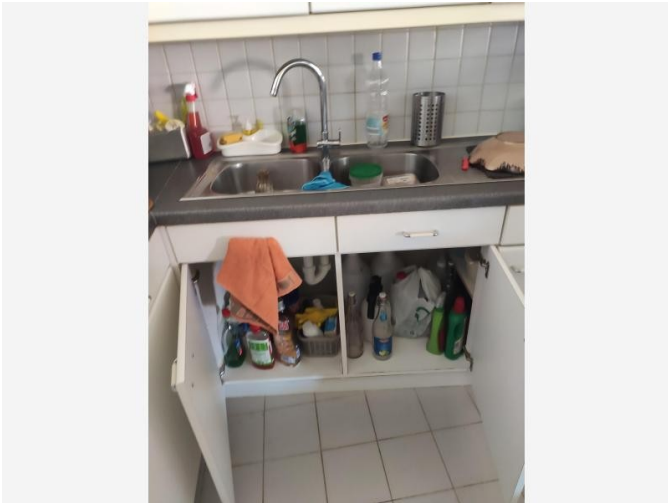
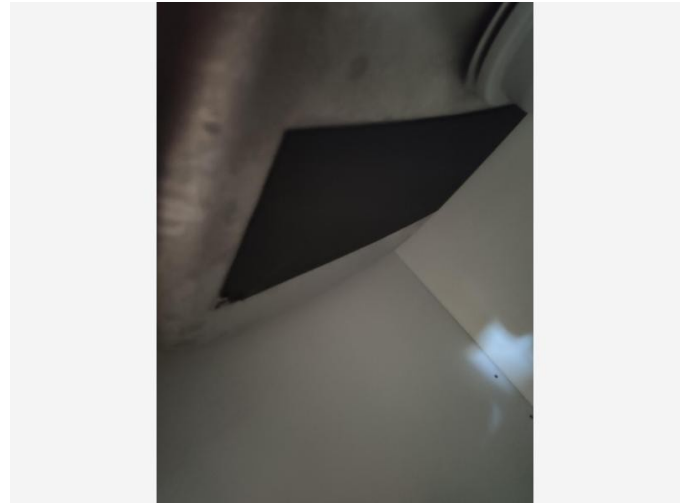
## Fiche 7: Dreunplaat onder wasbak

Geen asbest

#	Type	Referentie	Resultaat
7.1	Puntmonster	001	Geen asbest

<b>Beschrijving</b>	Dreunplaat onder wasbak
<b>Omgeving</b>	Binnen
<b>Primaire drager</b>	Inrichting (meubilair, ...)
<b>Bindmiddel van materiaal</b>	Bitumen (roofing, teer, asfalt)
<b>Gebondenheid op basis van bindmiddel</b>	Hecht
<b>Hoeveelheid (gewicht - aantal)</b>	<ul style="list-style-type: none"><li>• 0,10 kg - 1 stuk</li></ul>
<b>Totaal gewicht</b>	0,10 kg
<b>Identificatiemethode</b>	Vaststelling met monstername
<b>Destructieve handeling voor identificatie</b>	Nee
<b>Opmerking</b>	Het betreft de dreunplaat onder de wasbak in de keuken. De hoeveelheid is geschat.
