# Asbestinventarisatetest

Donderveldstraat 90, 1651 Beersel

Attestnummer : 20240208-000004.000

Uitgegeven op : 08.02.2024

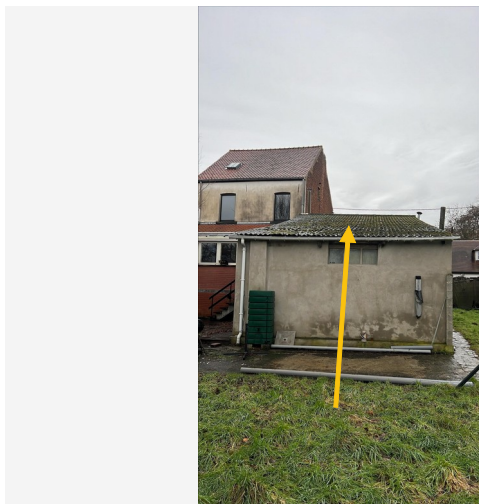
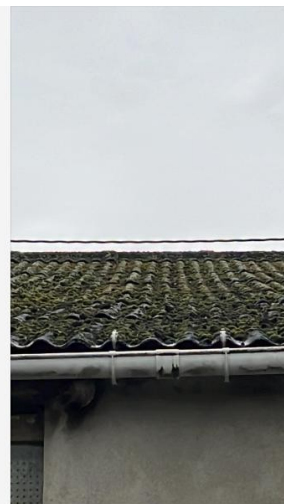
Eindbeoordeling materiaalrisico	Hoog materiaalrisico en/of hoge kans op vezelvrijgave
---------------------------------	---

Gebondenheid	Categorie 1: hechtgebonden in oorsprong
Asbestsoort (vezeltype)	Crocidoliet aanwezig
Asbestconcentratie	Laag (< 50%)
Afschermingsgraad van het gehele materiaal	Geheel of deels (ook) vrij aan binnenluchtstromen
Toestand van het materiaal	Matig beschadigd, matig verweerd

Beschrijving	Golfplaten op inpandige garage
Omgeving	Grenst aan binnen- en buitenlucht
Primaire drager	Schuin dak
Asbestmateriaal	Dak- en gevelbekleding - Golfplaat
Bindmiddel van asbestmateriaal	Cement
Gebondenheid op basis van bindmiddel	Hecht

**Dringend verwijderen**

- Zorg voor een veilig beheer. Vermijd het beschadigen van het asbestmateriaal. Controleer de toestand jaarlijks op wijzigingen.
- Verwijder dit asbestmateriaal zo snel mogelijk. Volg de toestand goed op.
- Hemelwater dat afspoelt van asbestcement daken of gevels kan asbestdeeltjes bevatten. Gebruik het enkel voor gesloten circuits (bv. spoelen toiletten). Reinig na het vervangen van het dak of de gevel de dakgoten en regenwaterput of -ton om asbesthoudend sediment of slib te verwijderen

- Eenvoudige handelingen: mag via doe-het-zelf of door werknemer(s) met opleidingsattest eenvoudige handelingen  
Verwijderingvoorschriften volgens Codex over het welzijn op het werk Art. VI.3-54
- Eenvoudige handelingen: enkel door erkend asbestverwijderaar  
Verwijderingvoorschriften volgens Codex over het welzijn op het werk Art. VI.3-54

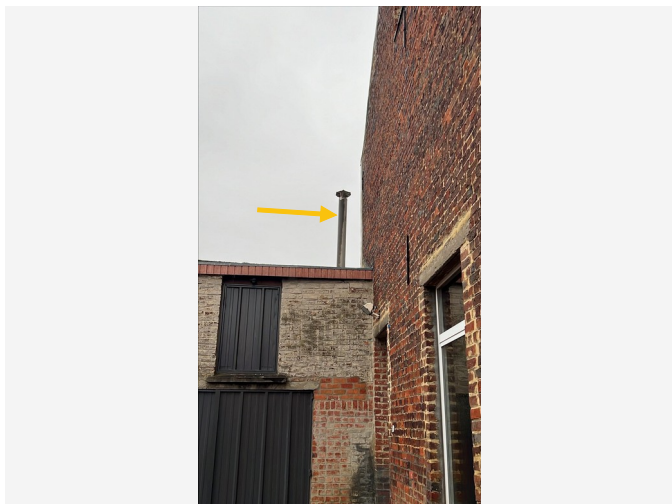
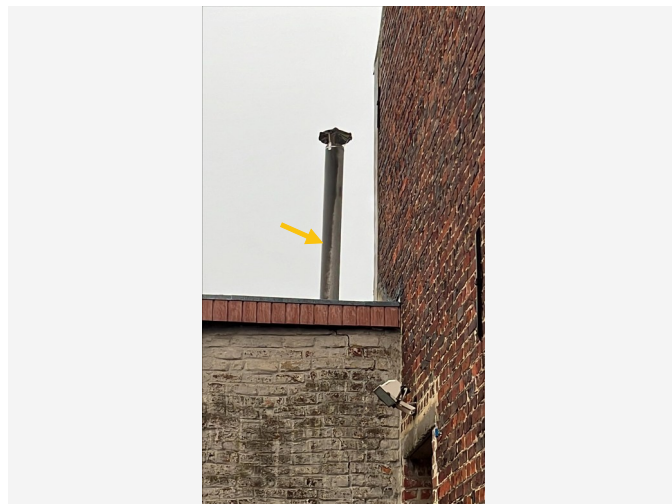
Eindbeoordeling materiaalrisico	Hoog materiaalrisico en/of hoge kans op vezelvrijgave
---------------------------------	---

Gebondenheid	Categorie 1: hechtgebonden in oorsprong
Asbestsoort (vezeltype)	Crocidoliet aanwezig
Asbestconcentratie	Laag (< 50%)
Afschermingsgraad van het gehele materiaal	Geheel of deels (ook) vrij aan binnenluchtstromen
Toestand van het materiaal	Matig beschadigd, matig verweerd

Beschrijving	Schouwpijp vooraan inpandige garage
Omgeving	Grenst aan binnen- en buitenlucht
Primaire drager	Schuin dak
Asbestmateriaal	Rookgaskanaal
Bindmiddel van asbestmateriaal	Cement
Gebondenheid op basis van bindmiddel	Hecht
Hoeveelheid (lengte - omtrek - dikte - aantal)	• 5,00 m - 20,00 cm - 2,00 cm - 1 stuk
Totaal volume	0,02 m <sup>3</sup>
Eenvoudig bereikbaar	Ja

**Dringend verwijderen**

- Zorg voor een veilig beheer. Vermijd het beschadigen van het asbestmateriaal. Controleer de toestand jaarlijks op wijzigingen.
- Verwijder dit asbestmateriaal zo snel mogelijk. Volg de toestand goed op.

- Eenvoudige handelingen: mag via doe-het-zelf of door werknemer(s) met opleidingsattest eenvoudige handelingen  
Verwijderingvoorschriften volgens Codex over het welzijn op het werk Art. VI.3-54
- Eenvoudige handelingen: enkel door erkend asbestverwijderaar  
Verwijderingvoorschriften volgens Codex over het welzijn op het werk Art. VI.3-54

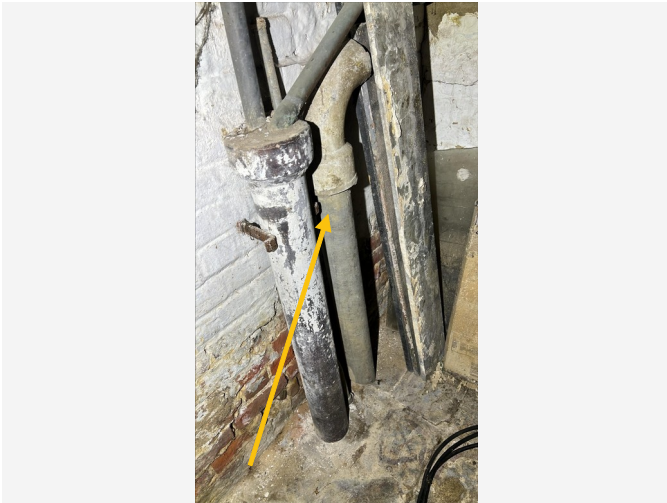
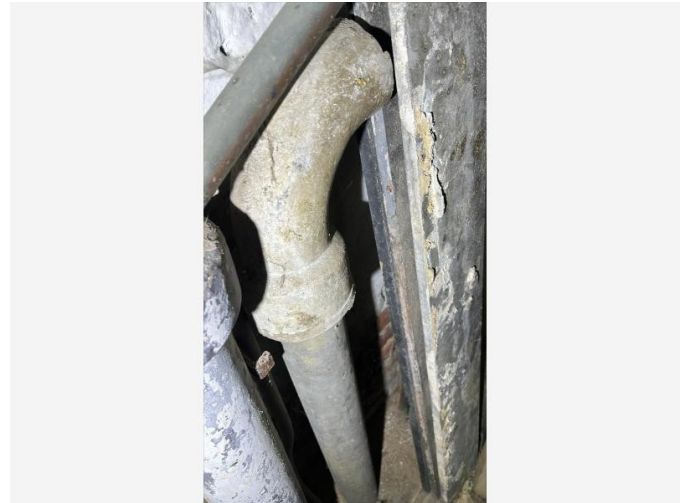
Beschrijving	Losse buis kelder
Type afvalstof	Betreft stock-voorraad of gedemonteerde asbestmaterialen
Aanwezige resten	Geen resten aanwezig
Omgeving	Binnen
Primaire drager	Vloer
Asbestmaterialen	<ul style="list-style-type: none"><li>• Buis, koker, leiding, pijp, doorvoer</li></ul>
Bindmiddel van asbestmateriaal	Cement
Gebondenheid op basis van bindmiddel	Hecht
Hoeveelheid (gewicht - aantal)	<ul style="list-style-type: none"><li>• 7,00 kg - 1 stuk</li></ul>
Totaal gewicht	7,00 kg
Eenvoudig bereikbaar	Ja
Identificatiemethode	Vaststelling zonder monsternamen

**Dringend verwijderen**

- Verwijder het asbestafval.

- Eenvoudige handelingen: mag via doe-het-zelf of door werknemer(s) met opleidingsattest eenvoudige handelingen  
Verwijderingvoorschriften volgens Codex over het welzijn op het werk Art. VI.3-54
- Eenvoudige handelingen: enkel door erkend asbestverwijderaar  
Verwijderingvoorschriften volgens Codex over het welzijn op het werk Art. VI.3-54

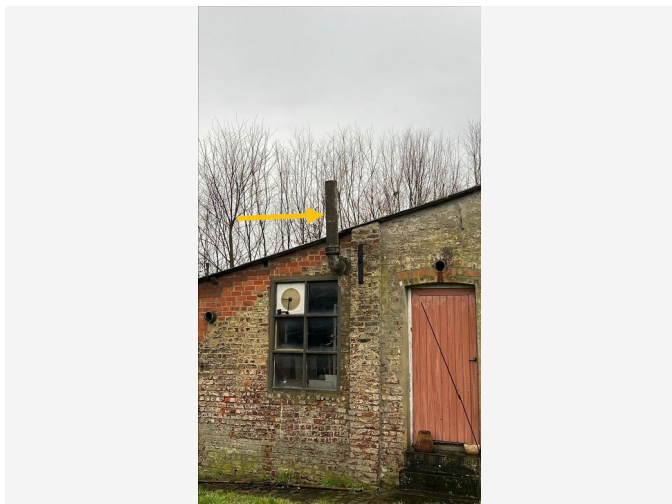
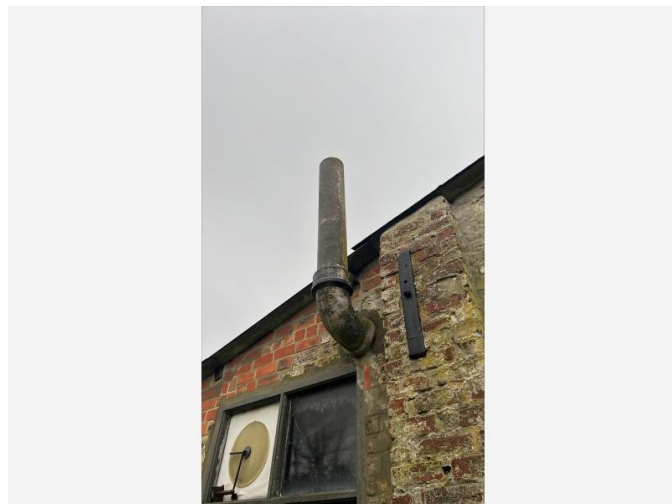
Eindbeoordeling materiaalrisico	Verhoogd materiaalrisico en/of verhoogde kans op vezelvrijgave
---------------------------------	--

Gebondenheid	Categorie 1: hechtgebonden in oorsprong
Asbestsoort (vezeltype)	Crocidoliet aanwezig
Asbestconcentratie	Laag (< 50%)
Afschermingsgraad van het gehele materiaal	Geheel of deels vrij aan de buitenlucht
Toestand van het materiaal	Matig beschadigd, matig verweerd

Beschrijving	Schouwpijp in pandige garage achteraan
Omgeving	Buiten
Primaire drager	Wand buitenschil
Asbestmateriaal	Rookgaskanaal
Bindmiddel van asbestmateriaal	Cement
Gebondenheid op basis van bindmiddel	Hecht
Hoeveelheid (lengte - omtrek - dikte - aantal)	<ul style="list-style-type: none"><li>1,50 m - 15,00 cm - 1,00 cm - 1 stuk</li></ul>
Totaal volume	0,002 m <sup>3</sup>
Eenvoudig bereikbaar	Ja
Bevestigingswijze	<ul style="list-style-type: none"><li>Verlijmd, ingegoten, versmeerd</li></ul>
Identificatiemethode	Vaststelling zonder monsternamen

Verwijderen

- Zorg voor een veilig beheer. Vermijd het beschadigen van het asbestmateriaal. Controleer de toestand jaarlijks op wijzigingen.

- Eenvoudige handelingen: mag via doe-het-zelf of door werknemer(s) met opleidingsattest eenvoudige handelingen  
Verwijderingvoorschriften volgens Codex over het welzijn op het werk Art. VI.3-54
- Eenvoudige handelingen: enkel door erkend asbestverwijderaar  
Verwijderingvoorschriften volgens Codex over het welzijn op het werk Art. VI.3-54

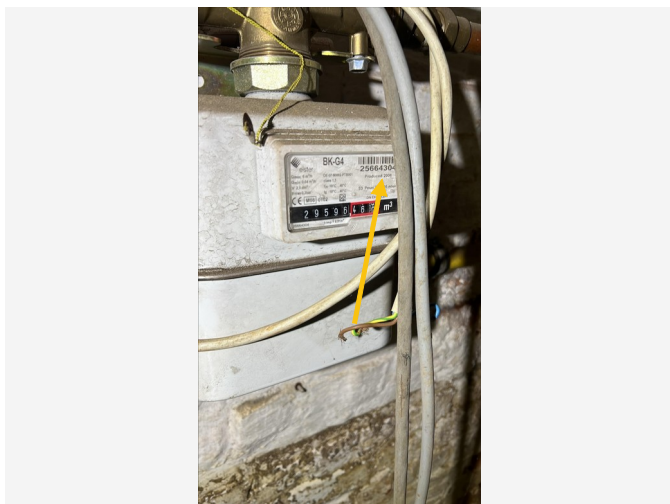
Gasmeter dateert van 2008

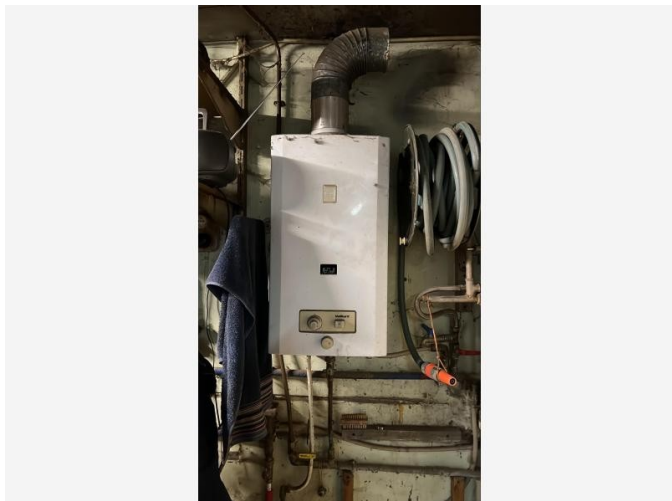
# Fiche 6: Centrale Verwarmingsketel garage (niet aangesloten)

mogelijks asbestverdachte pakkingen en dichtingen aanwezig binnenin het toestel

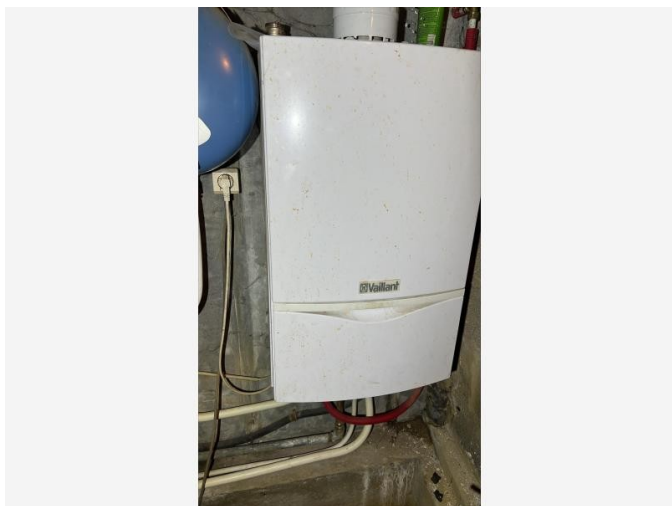
Ketel dateert van na 2001

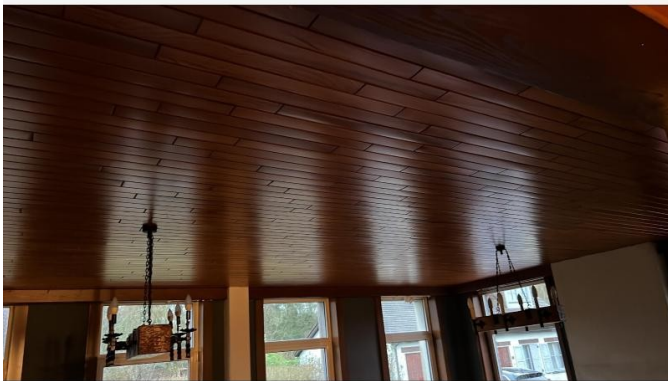
Vals plafond in volledige woning

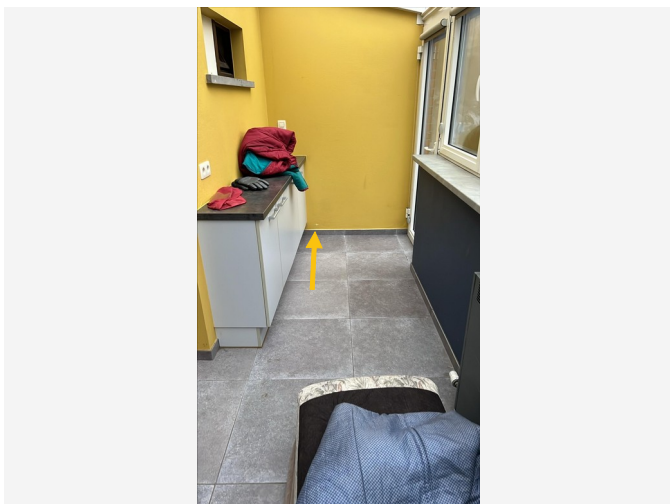
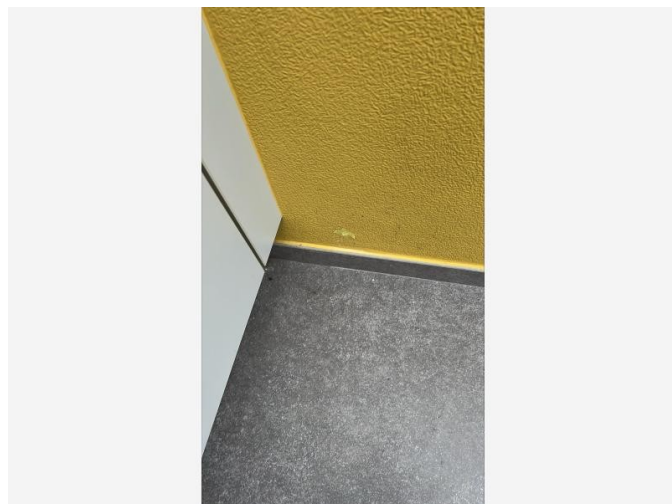
Geen asbest

#	Type	Referentie	Resultaat
9.1	Mengmonster	003	Geen asbest

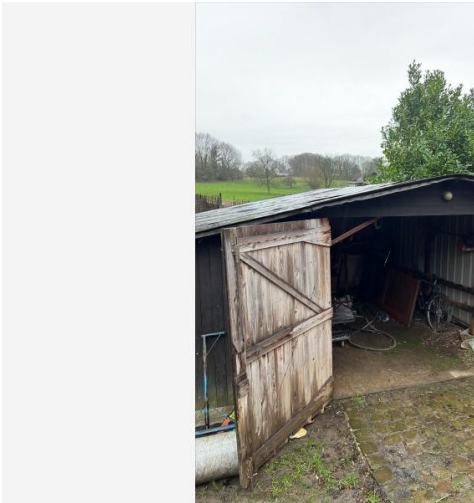
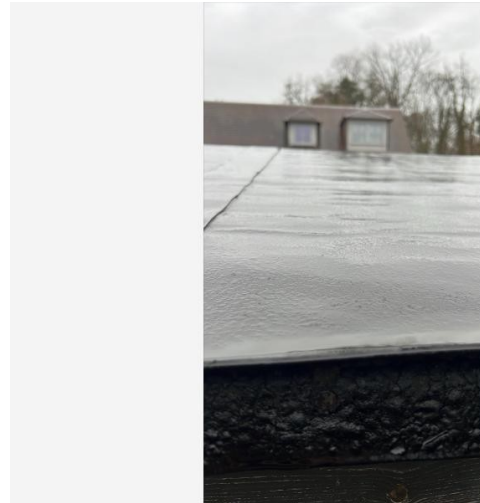
## Fiche 10: Roofing garage

Geen asbest

#	Type	Referentie	Resultaat
10.1	Puntmonster	002	Geen asbest

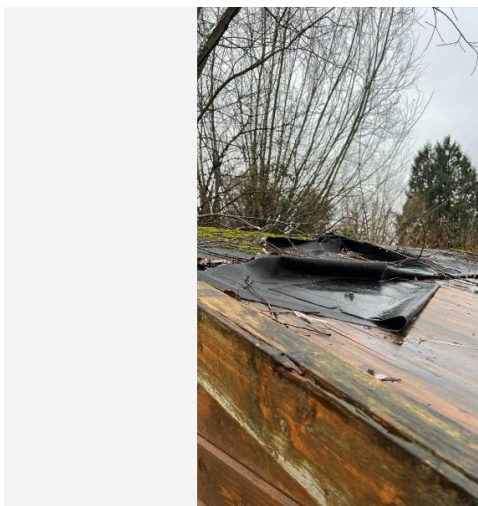
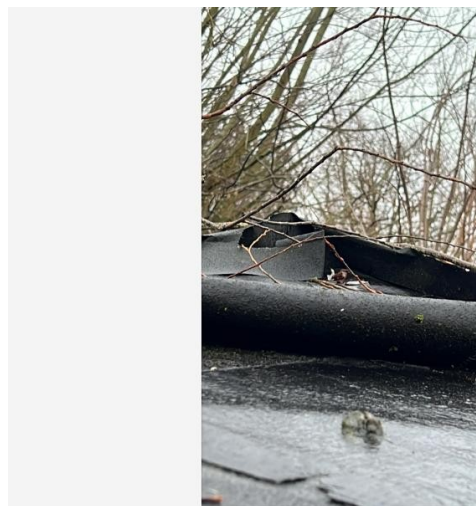
Geen asbest

#	Type	Referentie	Resultaat
11.1	Puntmonster	001	Geen asbest
