Asbestinventarisatetest

Putberg 34, 1730 Asse

Attestnummer : 20240222-000029.000

Uitgegeven op : 22.02.2024

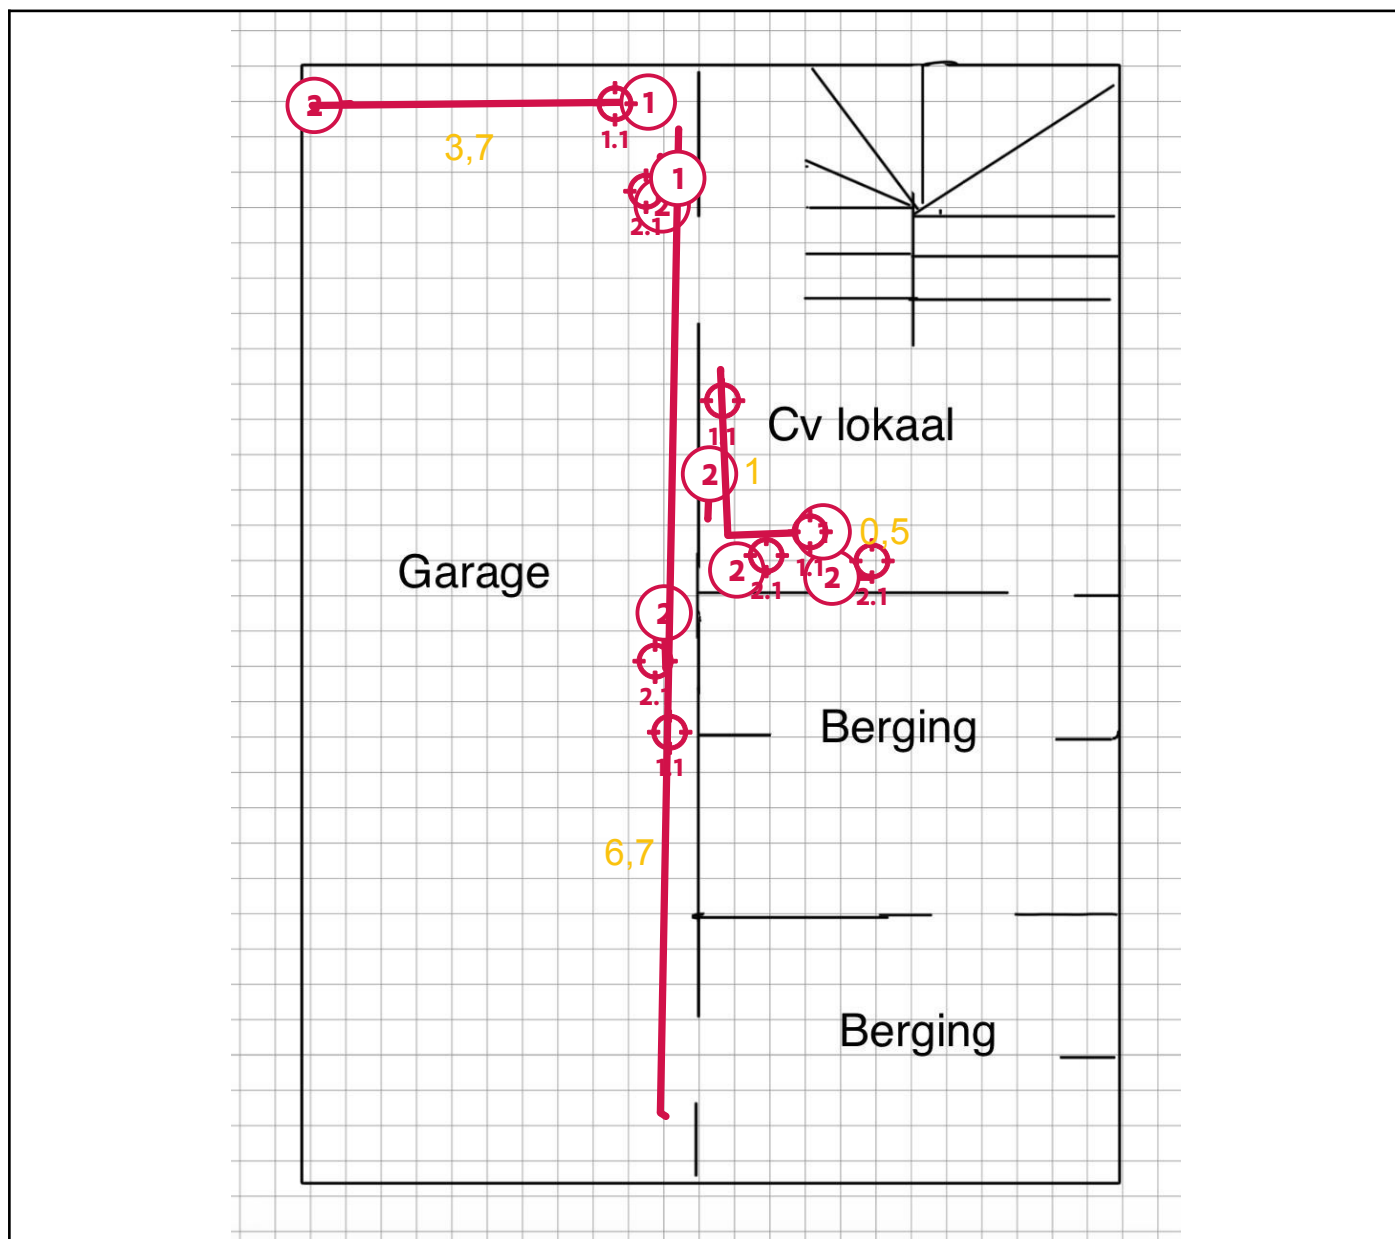
Plan 1.6: Leidingisolatie rechte stukken/ bochten

Beschrijving	Type	Actie
1. Leidingisolatie rechte stukken	Asbestmateriaal	Dringend verwijderen
1.1 Code: M09	Mengmonster	-
2. Leidingisolatie bochten	Asbestmateriaal	Dringend verwijderen
2.1 Code: M10	Mengmonster	-

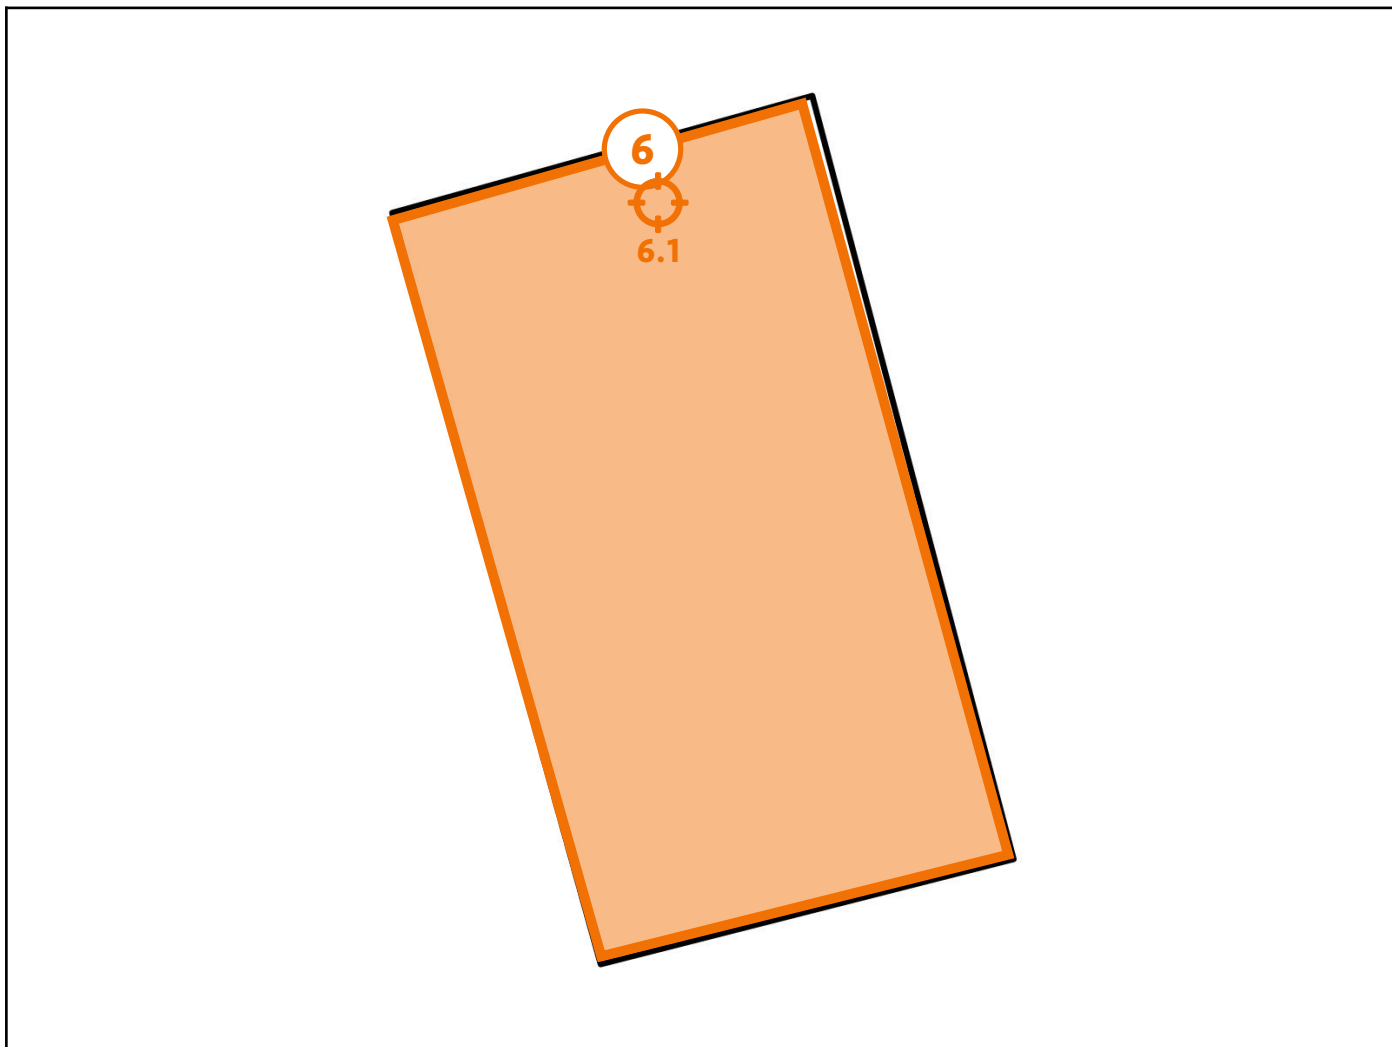
Plan 2.1: Dakbedekking tuinhuis

Beschrijving	Type	Actie
6. Dakbedekking tuinhuis golfplaten	Asbestmateriaal	Verwijderen
6.1 Code: M02	Puntmonster	-

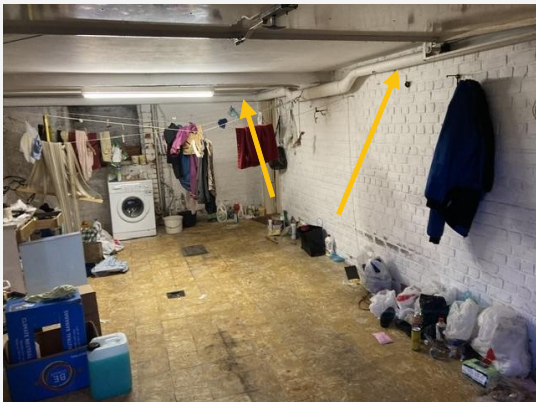
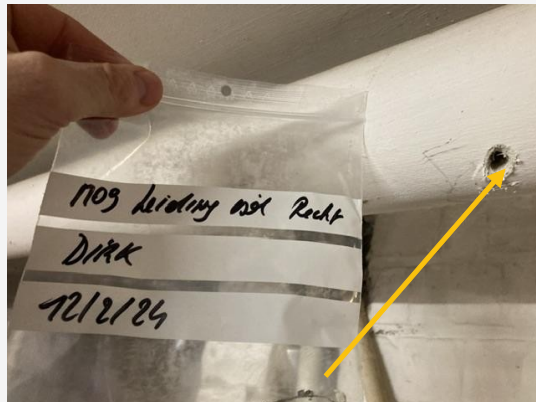
Het asbestmateriaal valt onder de mijlpaal van 2034.

Dringend verwijderen

Eindbeoordeling materiaalrisico	Hoog materiaalrisico en/of hoge kans op vezelvrijgave
---------------------------------	---

Gebondenheid	Categorie 2: niet-hechtgebonden met matrix
Asbestsoort (vezeltype)	Amfibool aanwezig, uitgezonderd crocidoliet
Asbestconcentratie	Hoog ($\geq 50\%$)
Afschermingsgraad van het gehele materiaal	Geheel of deels (ook) vrij aan de binnenlucht
Toestand van het materiaal	Matig beschadigd, matig verweerd

#	Type	Referentie	Resultaat
1.1	Mengmonster	M09	Amosiet

Beschrijving	Leidingisolatie rechte stukken
Omgeving	Binnen
Primaire drager	HVAC infrastructuur en uitrusting
Asbestmateriaal	In-situ afwerkingslagen - Thermische isolatie
Bindmiddel van asbestmateriaal	Gips - kalk
Gebondenheid op basis van bindmiddel	Niet-hechtgebonden
Hoeveelheid (lengte - omtrek - dikte - aantal)	<ul style="list-style-type: none"> 11,90 m - 40,00 cm - 1,00 cm - 1 stuk

- Zorg voor een veilig beheer. Vermijd het beschadigen van het asbestmateriaal. Controleer de toestand jaarlijks op wijzigingen.
- Scherm in afwachting van verwijdering het asbestmateriaal af van luchtstromingen en verstoring: bijvoorbeeld door het te verpakken, te fixeren, af te dekken, signalisatie - afbakening aan te brengen, ...
- Verwijder dit asbestmateriaal zo snel mogelijk. Volg de toestand goed op.

- Hermetische zone (erkend asbestverwijderaar)
Deze niet hechtgebonden toepassing moet je via deze methode verwijderen

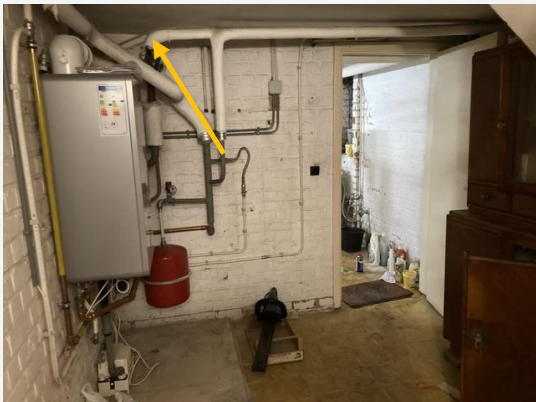
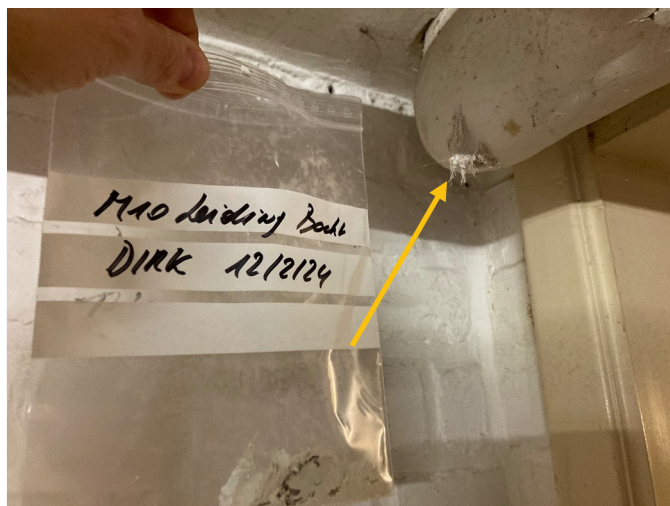
Het asbestmateriaal valt onder de mijlpaal van 2034.

Dringend verwijderen

Eindbeoordeling materiaalrisico	Hoog materiaalrisico en/of hoge kans op vezelvrijgave
---------------------------------	---

Gebondenheid	Categorie 2: niet-hechtgebonden met matrix
Asbestsoort (vezeltype)	Amfibool aanwezig, uitgezonderd crocidoliet
Asbestconcentratie	Hoog ($\geq 50\%$)
Afschermingsgraad van het gehele materiaal	Geheel of deels (ook) vrij aan de binnenlucht
Toestand van het materiaal	Matig beschadigd, matig verweerd

#	Type	Referentie	Resultaat
2.1	Mengmonster	M10	Amosiet

Beschrijving	Leidingisolatie bochten
Omgeving	Binnen
Primaire drager	HVAC infrastructuur en uitrusting
Asbestmateriaal	In-situ afwerkingslagen - Thermische isolatie
Bindmiddel van asbestmateriaal	Gips - kalk
Gebondenheid op basis van bindmiddel	Niet-hechtgebonden
Hoeveelheid (lengte - omtrek - dikte - aantal)	<ul style="list-style-type: none"> 2,00 m - 40,00 cm - 1,00 cm - 1 stuk

- Zorg voor een veilig beheer. Vermijd het beschadigen van het asbestmateriaal. Controleer de toestand jaarlijks op wijzigingen.
- Scherm in afwachting van verwijdering het asbestmateriaal af van luchtstromingen en verstoring: bijvoorbeeld door het te verpakken, te fixeren, af te dekken, signalisatie - afbakening aan te brengen, ...
- Verwijder dit asbestmateriaal zo snel mogelijk. Volg de toestand goed op.

- Hermetische zone (erkend asbestverwijderaar)
Deze niet hechtgebonden toepassing moet je via deze methode verwijderen

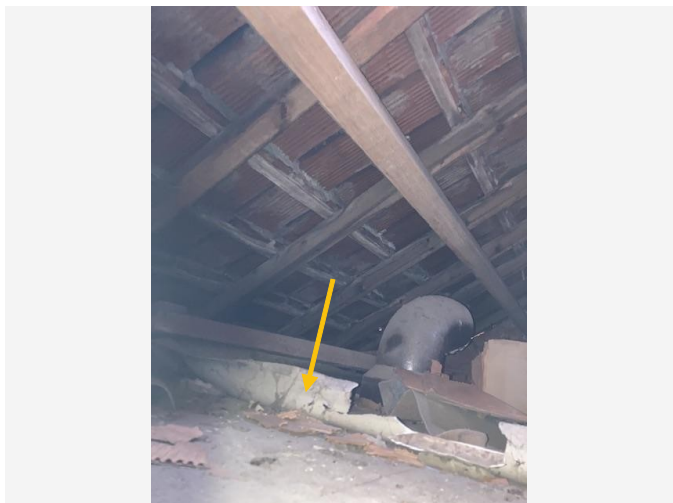
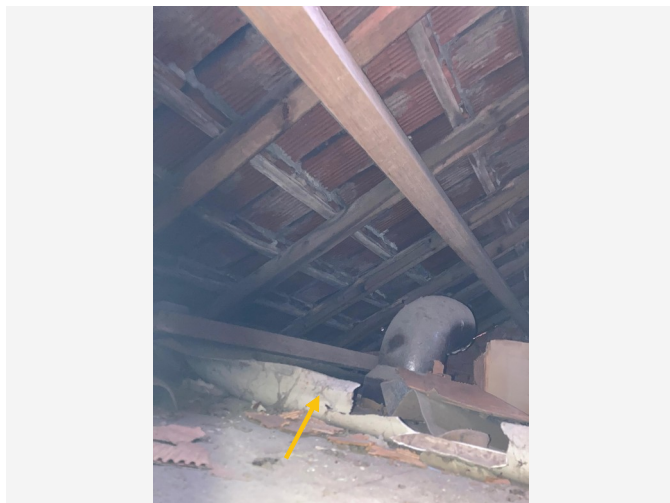
Fiche 3: Vloerzeil met verdachte onderlaag zolder

Het asbestmateriaal valt onder de mijlpaal van 2040.

Dringend verwijderen

#	Type	Referentie	Resultaat
3.1	Puntmonster	M14	Chrysotiel

Beschrijving	Vloerzeil met verdachte onderlaag zolder
Type afvalstof	Betreft stock-voorraad of gedemonteerde asbestmaterialen
Aanwezige resten	Losliggende vloerzeil op de zolder
Omgeving	Binnen
Primaire drager	Vloer
Asbestmaterialen	<ul style="list-style-type: none">• Prefab - afwerking - Vloerzeil
Bindmiddel van asbestmateriaal	Karton - papier - viltachtig
Gebondenheid op basis van bindmiddel	Niet-hechtgebonden
Hoeveelheid (gewicht - aantal)	<ul style="list-style-type: none">• 2,00 kg - 1 stuk
Totaal gewicht	2,00 kg
Eenvoudig bereikbaar	Ja
Identificatiemethode	Vaststelling met monstername

- Verwijder het asbestafval.

- Eenvoudige handelingen: enkel door erkend asbestverwijderaar

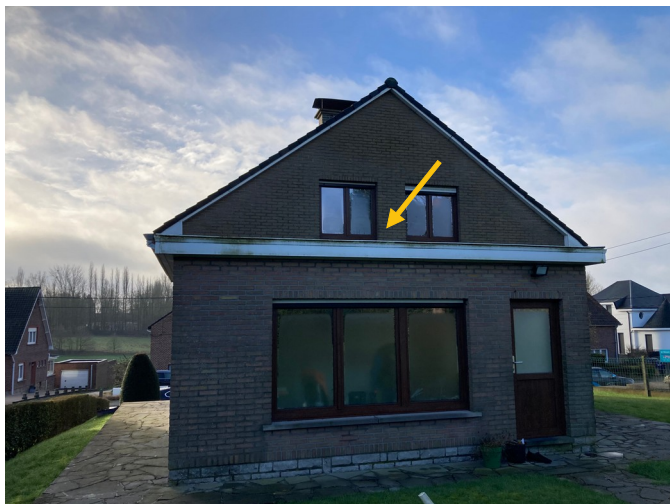
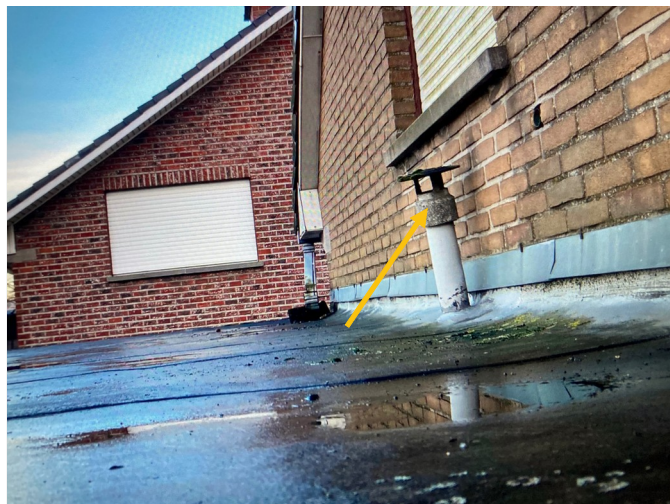
Het asbestmateriaal valt onder de mijlpaal van 2034.

Verwijderen

Eindbeoordeling materiaalrisico	Verhoogd materiaalrisico en/of verhoogde kans op vezelvrijgave
---------------------------------	--

Gebondenheid	Categorie 1: hechtgebonden in oorsprong
Asbestsoort (vezeltype)	Crocidoliet aanwezig
Asbestconcentratie	Laag (< 50%)
Afschermingsgraad van het gehele materiaal	Geheel of deels vrij aan de buitenlucht
Toestand van het materiaal	Matig beschadigd, matig verweerd

Beschrijving	Schouwhoed
Omgeving	Buiten
Primaire drager	HVAC infrastructuur en uitrusting
Asbestmateriaal	Schouwhoed, ventilatiekap (anti-windval)
Bindmiddel van asbestmateriaal	Cement
Gebondenheid op basis van bindmiddel	Hecht
Hoeveelheid (gewicht - aantal)	<ul style="list-style-type: none">• 2,00 kg - 1 stuk
Totaal gewicht	2,00 kg
Eenvoudig bereikbaar	Ja
Bevestigingswijze	<ul style="list-style-type: none">• Geklemd
Identificatiemethode	Vaststelling zonder monsternamen

- Zorg voor een veilig beheer. Vermijd het beschadigen van het asbestmateriaal. Controleer de toestand jaarlijks op wijzigingen.

- Eenvoudige handelingen: mag via doe-het-zelf of door werknemer(s) met opleidingsattest eenvoudige handelingen
Deze hechtgebonden toepassing mag je via deze methode verwijderen

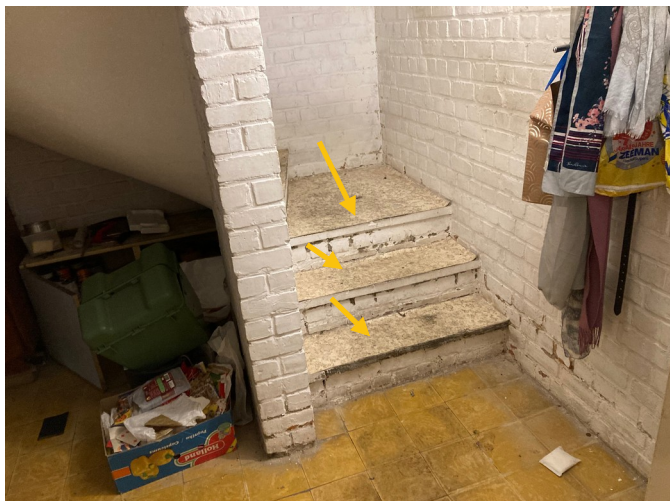
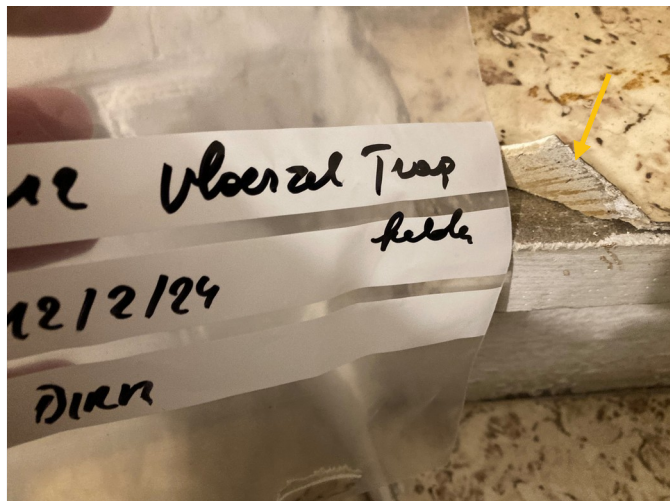
Fiche 5: Vloerzeil met verdachte onderlaag trap kelder

Het asbestmateriaal valt onder de mijlpaal van 2034.

Verwijderen

Eindbeoordeling materiaalrisico	Verhoogd materiaalrisico en/of verhoogde kans op vezelvrijgave
---------------------------------	--

Gebondenheid	Categorie 2: niet-hechtgebonden met matrix
Asbestsoort (vezeltype)	Alleen chrysotiel
Asbestconcentratie	Hoog ($\geq 50\%$)
Afschermingsgraad van het gehele materiaal	Geheel of deels (ook) vrij aan de binnenlucht
Toestand van het materiaal	Licht beschadigd, licht verweerd. Intact materiaal type Pical – asbestboard of categorie III 'gebondenheid'

#	Type	Referentie	Resultaat
5.1	Puntmonster	M12	Chrysotiel

Beschrijving	Vloerzeil met verdachte onderlaag trap kelder
Omgeving	Binnen
Primaire drager	Vaste trap, vaste ladder
Asbestmateriaal	Prefab - afwerking - Vloerzeil
Bindmiddel van asbestmateriaal	Karton - papier - viltachtig
Gebondenheid op basis van bindmiddel	Niet-hechtgebonden
Hoeveelheid (oppervlakte - aantal)	• 12,00 m ² - 1 stuk

- Zorg voor een veilig beheer. Vermijd het beschadigen van het asbestmateriaal. Controleer de toestand jaarlijks op wijzigingen.

- Hermetische zone (erkend asbestverwijderaar)
Deze niet hechtgebonden toepassing moet je via deze methode verwijderen

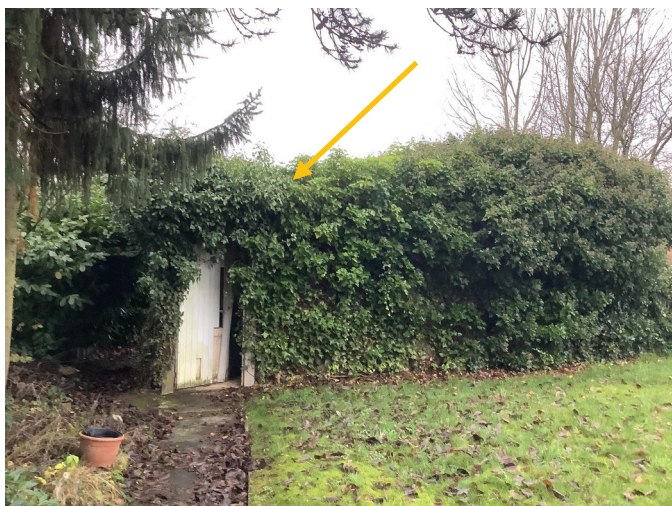
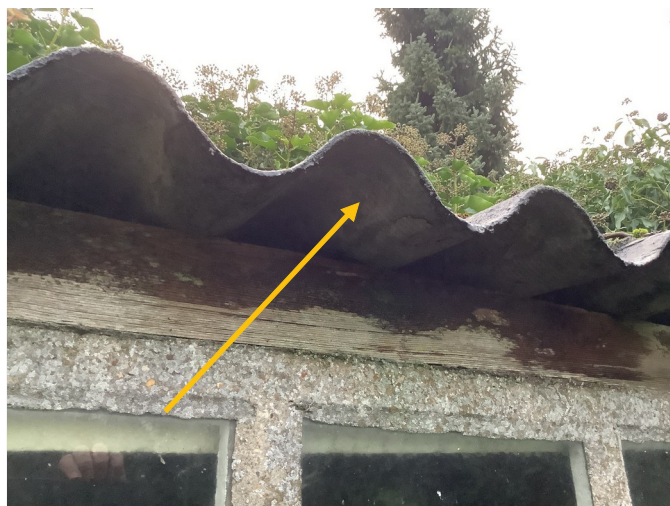
Het asbestmateriaal valt onder de mijlpaal van 2034.

Verwijderen

Eindbeoordeling materiaalrisico	Verhoogd materiaalrisico en/of verhoogde kans op vezelvrijgave
---------------------------------	--

Gebondenheid	Categorie 1: hechtgebonden in oorsprong
Asbestsoort (vezeltype)	Alleen chrysotiel
Asbestconcentratie	Laag (< 50%)
Afschermingsgraad van het gehele materiaal	Geheel of deels (ook) vrij aan de binnenlucht
Toestand van het materiaal	Matig beschadigd, matig verweerd

#	Type	Referentie	Resultaat
6.1	Puntmonster	M02	Chrysotiel

Beschrijving	Dakbedekking tuinhuis golfplaten
Omgeving	Buiten
Primaire drager	Schuin dak
Asbestmateriaal	Dak- en gevelbekleding - Golfplaat
Bindmiddel van asbestmateriaal	Cement
Gebondenheid op basis van bindmiddel	Hecht

- Zorg voor een veilig beheer. Vermijd het beschadigen van het asbestmateriaal. Controleer de toestand jaarlijks op wijzigingen.
- Hemelwater dat afspoelt van asbestcement daken of gevels kan asbestdeeltjes bevatten. Gebruik het enkel voor gesloten circuits (bv. spoelen toiletten). Reinig na het vervangen van het dak of de gevel de dakgoten en regenwaterput of -ton om asbesthoudend sediment of slib te verwijderen

- Eenvoudige handelingen: mag via doe-het-zelf of door werknemer(s) met opleidingsattest eenvoudige handelingen
Deze hechtgebonden toepassing mag je via deze methode verwijderen mits inachtneming van de geldende voorzorgsmaatregelen, zoals het dragen van pbm's, niet breken, niet verzagen, niet laten vallen, in zijn geheel verwijderen en de actiewaarde van 0,01V/cm² niet overschrijden

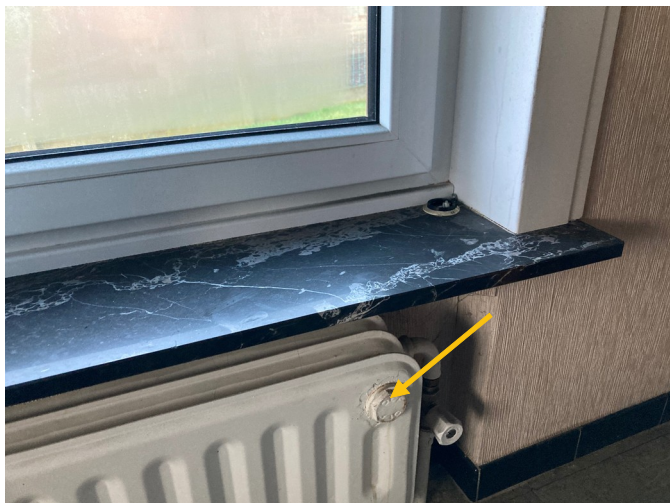
Fiche 11: Dichtingen radiatoren bestaande uit gekoppelde platen

Identificatiemethode	Redelijk vermoeden
Primaire drager	Ruimteverwarming
(Asbest)materiaal	Pakking, dichting
Bindmiddel	Karton - papier - viltachtig
Gebondenheid bindmiddel	Niet-hechtgebonden
