Asbestinventarisatetest

Zwartenbroekstraat 93, 1750 Lennik

Attestnummer : 20240312-000390.000

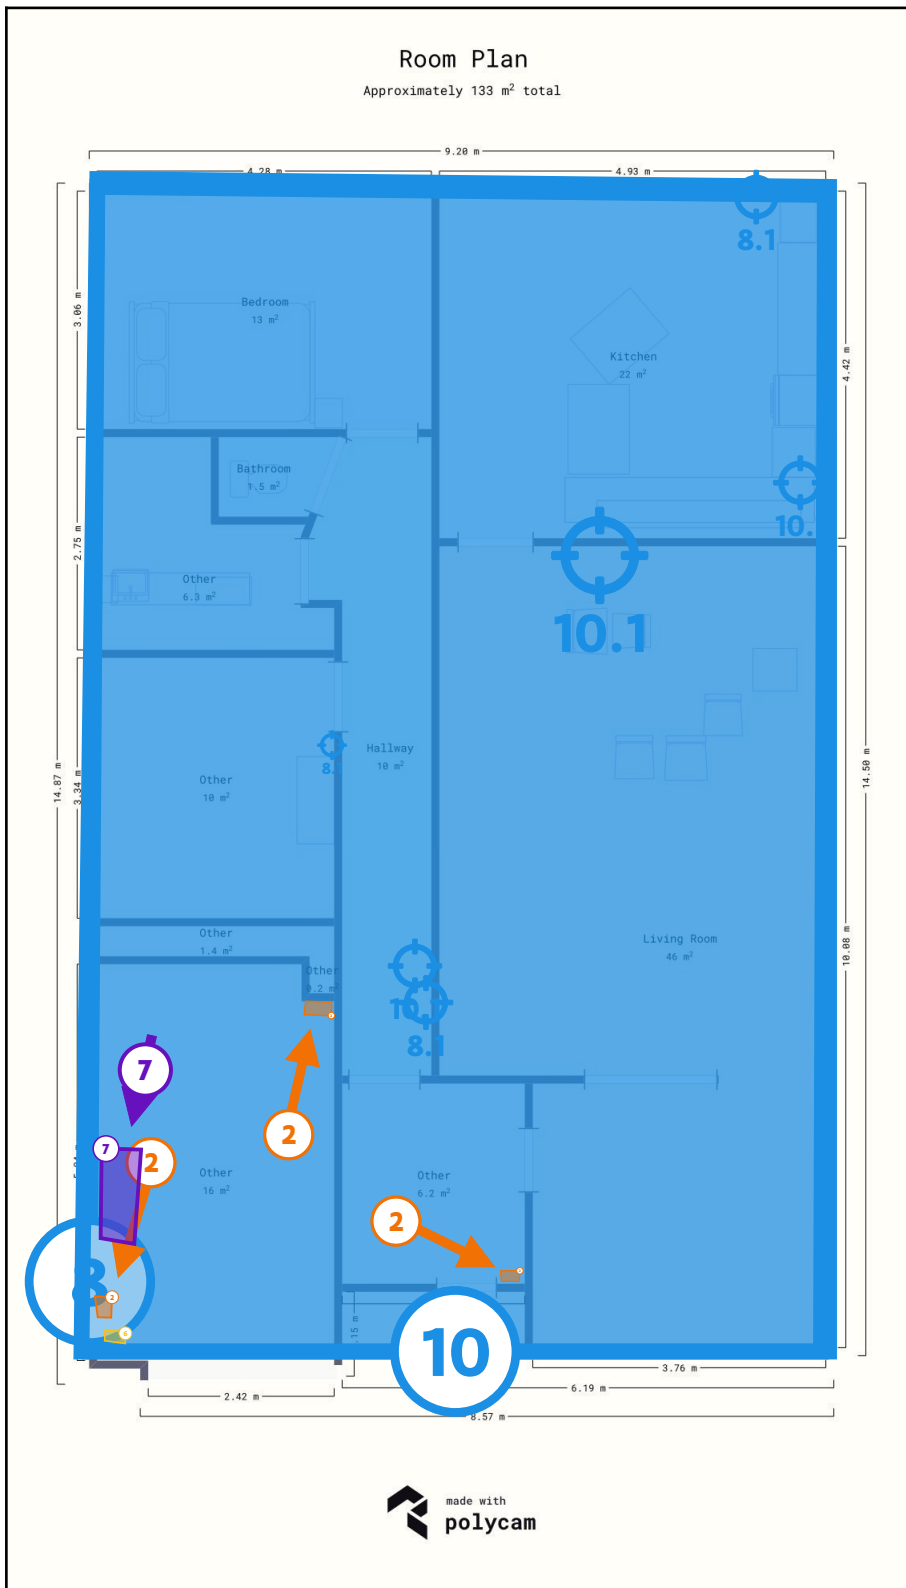
Plan 1.1: Gelijkvloers

2. Elektrische installatie	Asbestmateriaal	Verwijderen
6. Gasteller	Uitsluiting	-
7. Verwarmingsketel	Advies	-
8. Pleisterwerk muren	Geen asbest	-
8.1 Code: 002	Mengmonster	-
10. Pleisterwerk plafond	Geen asbest	-
10.1 Code: 001	Mengmonster	-

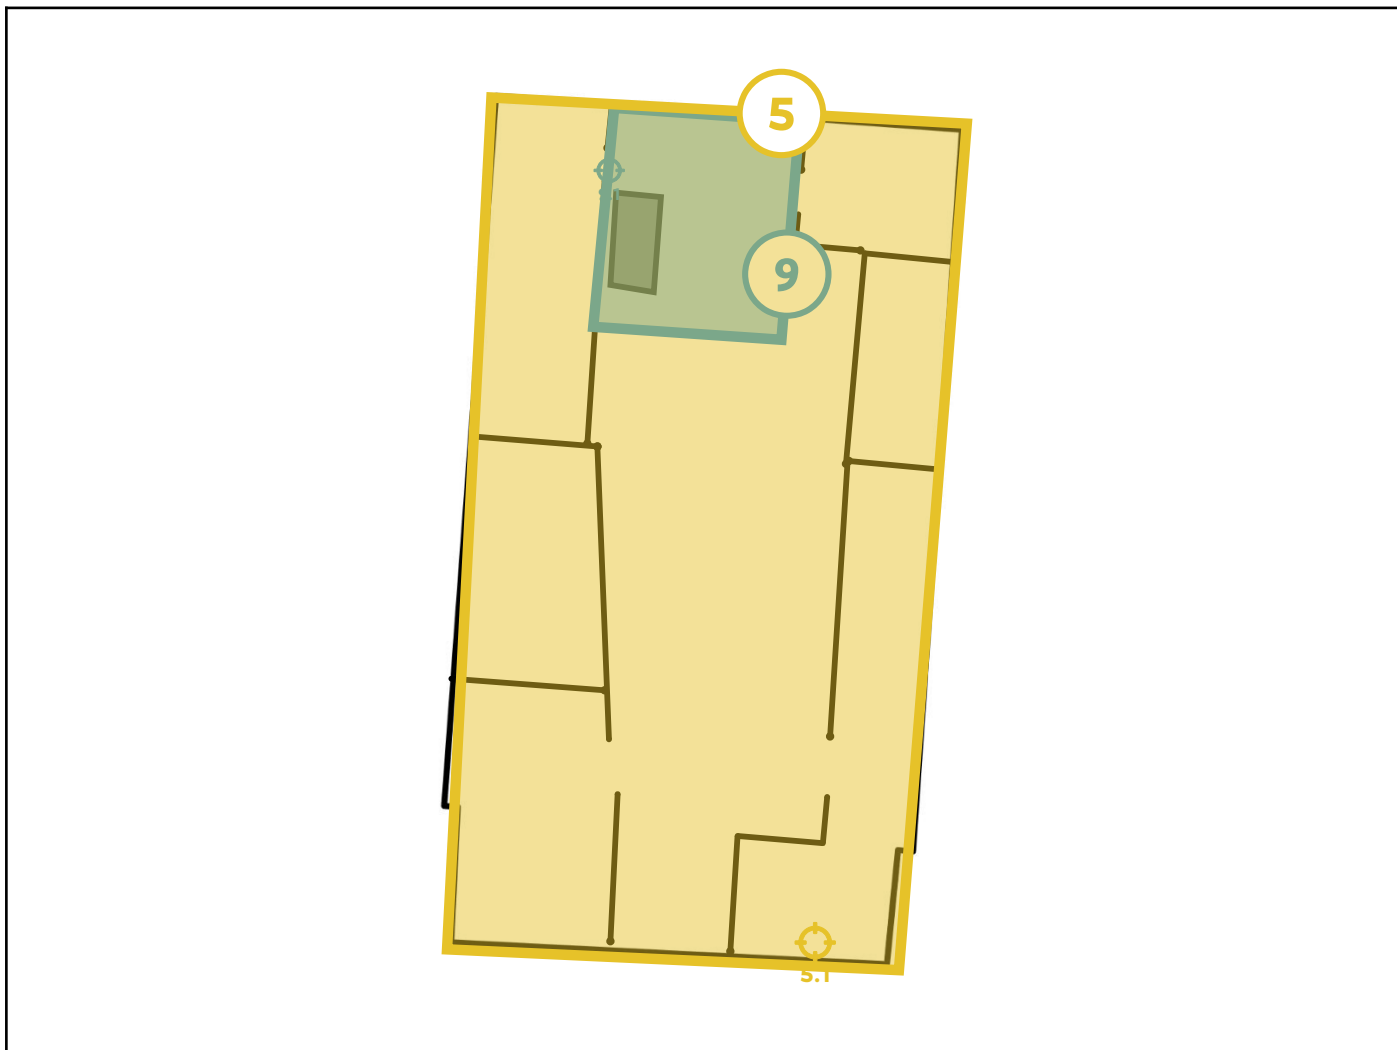
Plan 1.2: Zolder

Beschrijving	Type	Actie
5. Onderdakplaten	Asbestmateriaal	Zorgvuldig beheren
5.1 Code: 006	Puntmonster	-
9. Vinyl vloerzeil	Geen asbest	-
9.1 Code: 005	Puntmonster	-

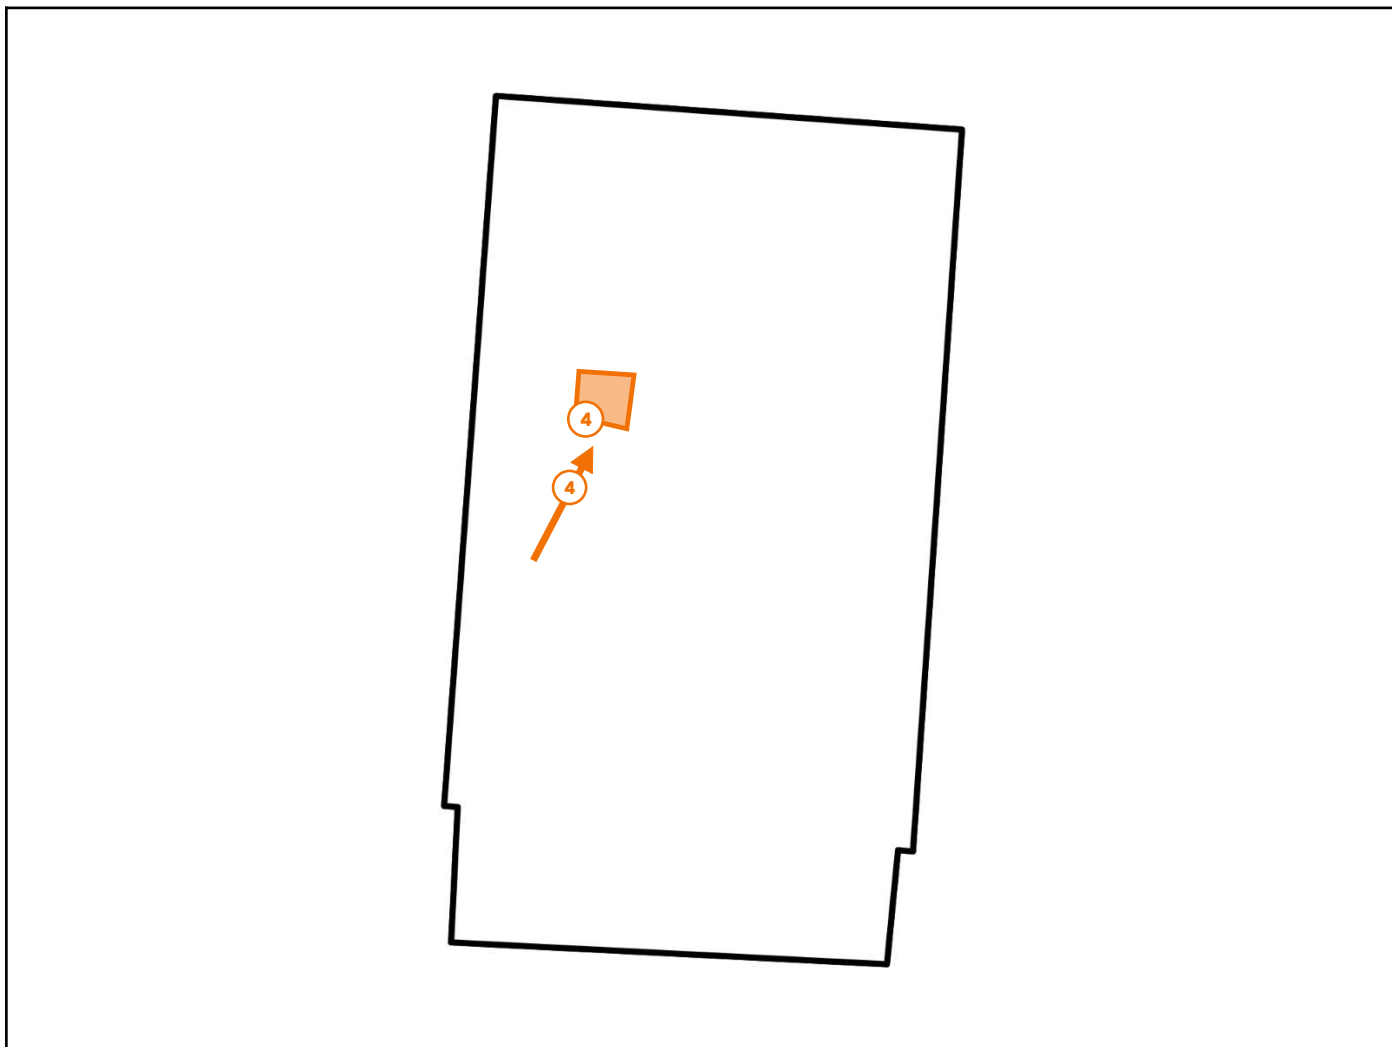
Plan 1.3: Dak

Beschrijving	Type	Actie
4. Schouwhoed	Asbestmateriaal	Verwijderen

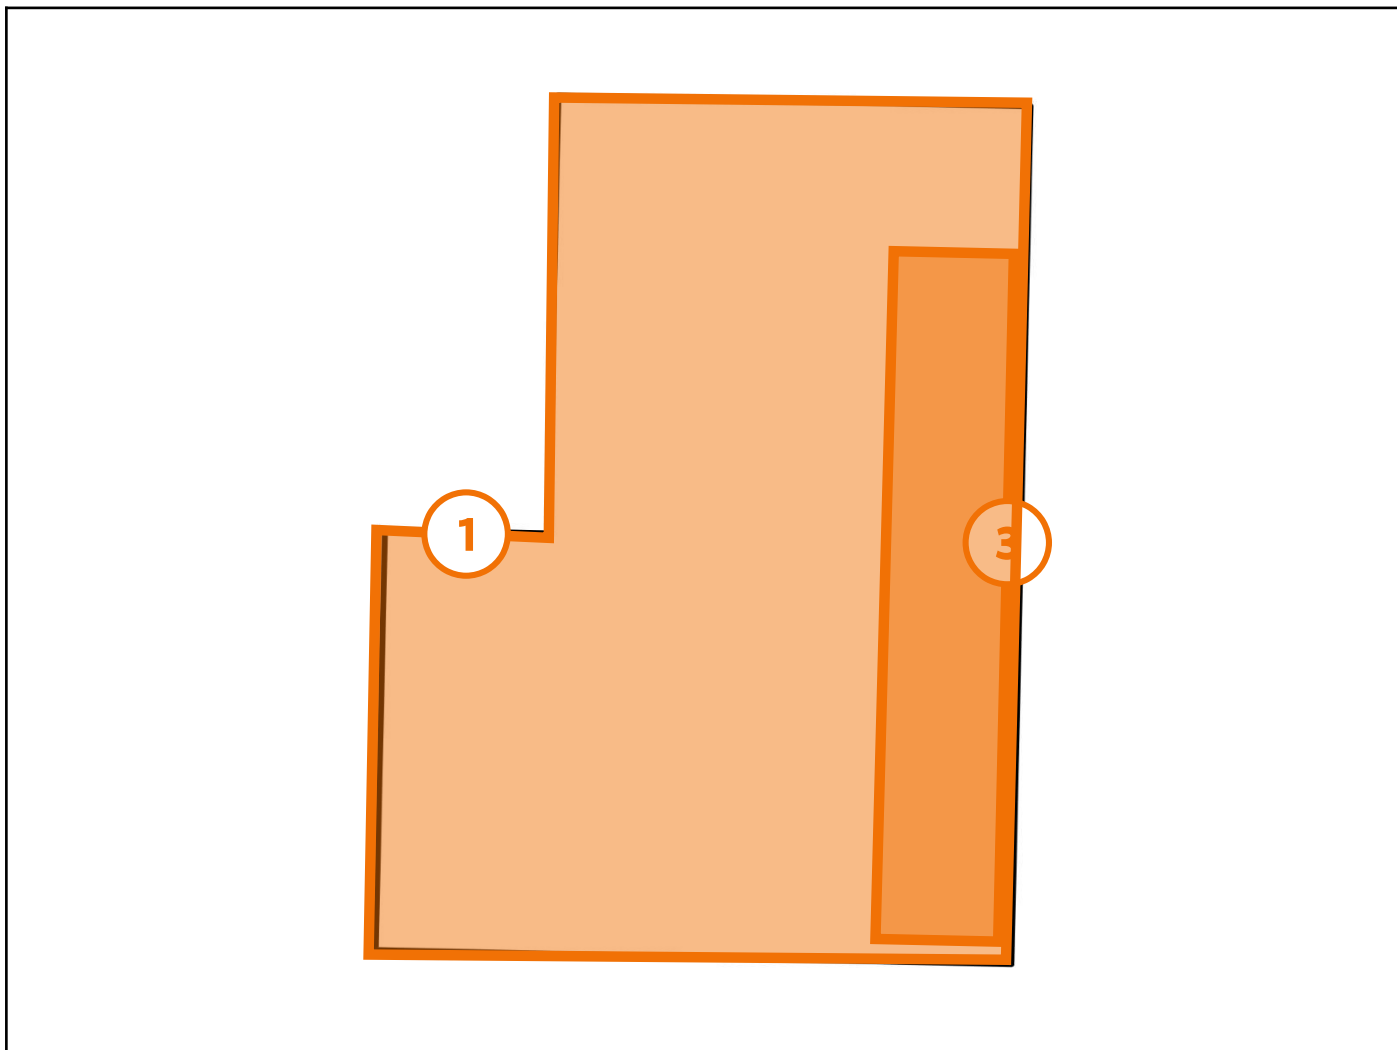
Plan 2.1: Tuinhuis

Beschrijving	Type	Actie
1. Roofing tuinhuis	Asbestmateriaal	Verwijderen
3. Stookolieketel	Asbestmateriaal	Verwijderen

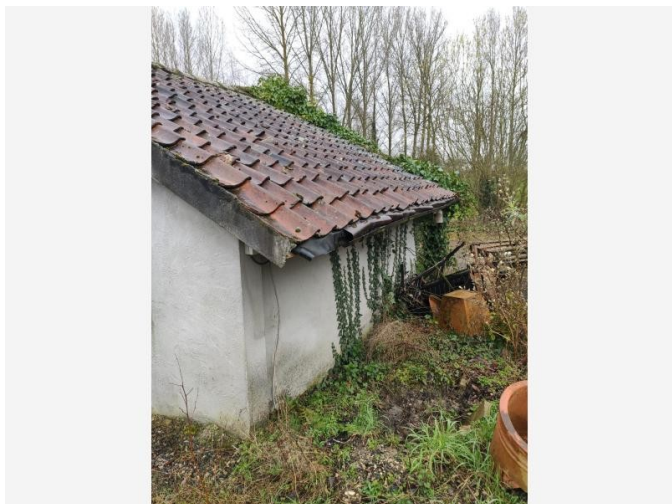
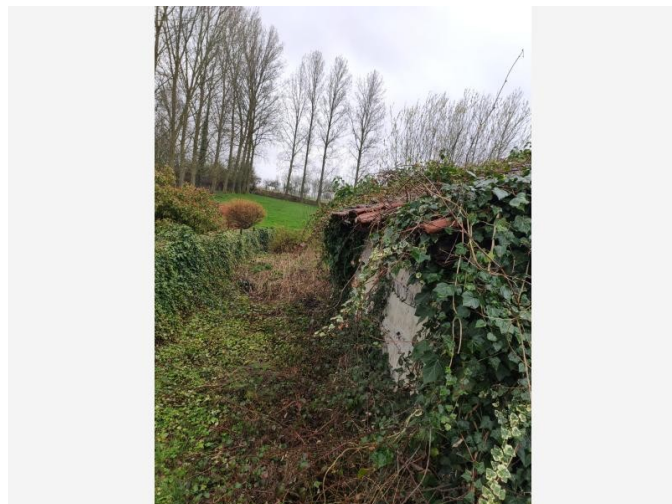
Eindbeoordeling materiaalrisico	Verhoogd materiaalrisico en/of verhoogde kans op vezelvrijgave
---------------------------------	--

Gebondenheid	Categorie 1: hechtgebonden in oorsprong
Asbestsoort (vezeltype)	Crocidoliet aanwezig
Asbestconcentratie	Laag (< 50%)
Afschermingsgraad van het gehele materiaal	Geheel of deels (ook) vrij aan de binnenlucht
Toestand van het materiaal	Licht beschadigd, licht verweerd. Intact materiaal type Pical – asbestboard of categorie III 'gebondenheid'

Beschrijving	Roofing tuinhuis
Omgeving	Grenst aan binnen- en buitenlucht
Primaire drager	Schuin dak
Asbestmateriaal	Dak- en gevelbekleding - Roofing
Bindmiddel van asbestmateriaal	Bitumen (roofing, teer, asfalt)
Gebondenheid op basis van bindmiddel	Hecht
Hoeveelheid (oppervlakte - aantal)	• 20,00 m ² - 1 stuk
Totale oppervlakte	20,00 m ²
Eenvoudig bereikbaar	Ja
Bevestigingswijze	• Verlijmd, ingegoten, versmeerd

Identificatiemethode	Vaststelling zonder monstername Motivatie: Groot risico op structurele gevolgschade (lekschade, werking installatie,...)
Destructieve handeling voor identificatie	Nee

Verwijderen

- Zorg voor een veilig beheer. Vermijd het beschadigen van het asbestmateriaal. Controleer de toestand jaarlijks op wijzigingen.
- Verwijder dit asbestmateriaal zo snel mogelijk. Volg de toestand goed op.

- Eenvoudige handelingen: mag via doe-het-zelf of door werknemer(s) met opleidingsattest eenvoudige handelingen
Verwijderingvoorschriften volgens Codex over het welzijn op het werk Art. VI.3-54
- Eenvoudige handelingen: enkel door erkend asbestverwijderaar
Verwijderingvoorschriften volgens Codex over het welzijn op het werk Art. VI.3-54

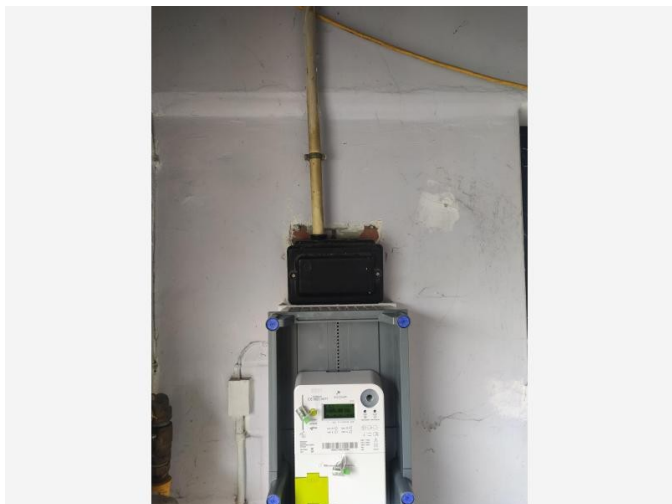
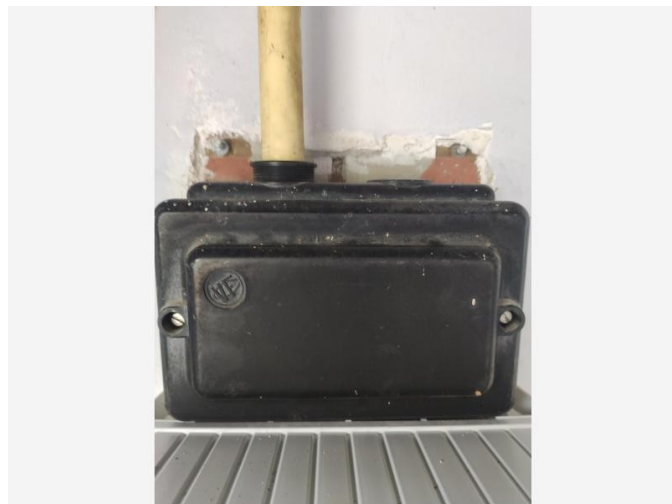
Eindbeoordeling materiaalrisico	Verhoogd materiaalrisico en/of verhoogde kans op vezelvrijgave
---------------------------------	--

Gebondenheid	Categorie 1: hechtgebonden in oorsprong
Asbestsoort (vezeltype)	Crocidoliet aanwezig
Asbestconcentratie	Laag (< 50%)
Afschermingsgraad van het gehele materiaal	Geheel of deels (ook) vrij aan de binnenlucht
Toestand van het materiaal	Licht beschadigd, licht verweerd. Intact materiaal type Pical – asbestboard of categorie III 'gebondenheid'

Beschrijving	Elektrische installatie
Omgeving	Binnen
Primaire drager	Communicatie en elektrische infrastructuur en uitrusting
Asbestmateriaal	Plaat, paneel, tablet - Type Bakeliet
Bindmiddel van asbestmateriaal	Kunststof of -hars
Gebondenheid op basis van bindmiddel	Hecht
Hoeveelheid (oppervlakte - dikte - aantal)	• 0,15 m ² - 0,50 cm - 3 stuks
Totaal volume	0,002 m ³

Verwijderen

- Zorg voor een veilig beheer. Vermijd het beschadigen van het asbestmateriaal. Controleer de toestand jaarlijks op wijzigingen.
- Zorg voor een veilig beheer en verwijder dit asbestmateriaal wanneer het bij werken eenvoudig bereikbaar wordt. Controleer de toestand jaarlijks op wijzigingen.

- Eenvoudige handelingen: mag via doe-het-zelf of door werknemer(s) met opleidingsattest eenvoudige handelingen
Verwijderingvoorschriften volgens Codex over het welzijn op het werk Art. VI.3-54
- Eenvoudige handelingen: enkel door erkend asbestverwijderaar
Verwijderingvoorschriften volgens Codex over het welzijn op het werk Art. VI.3-54

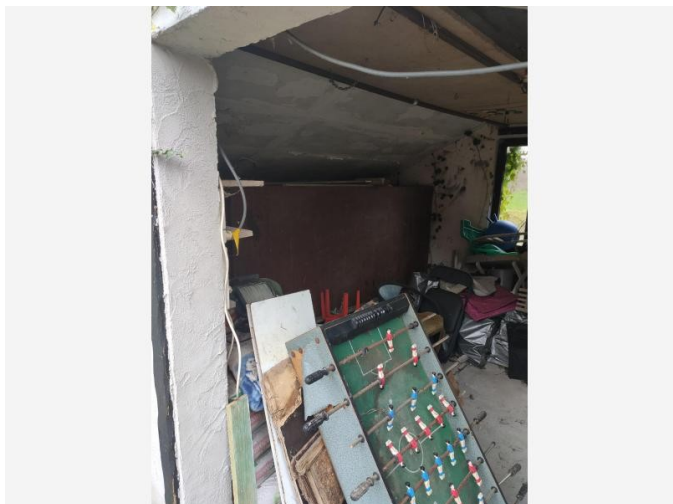
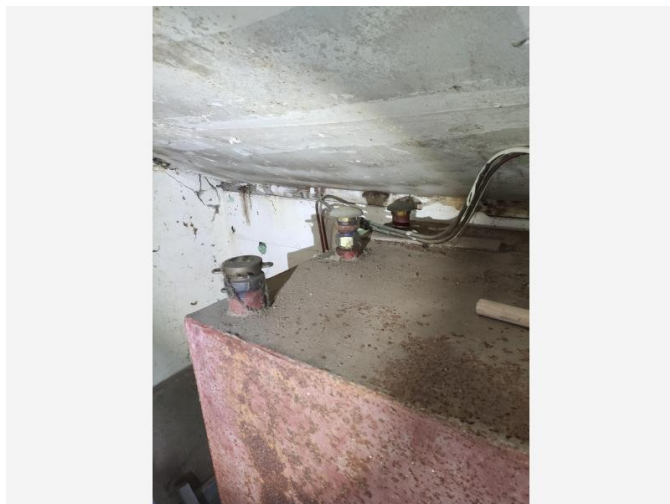
Eindbeoordeling materiaalrisico	Verhoogd materiaalrisico en/of verhoogde kans op vezelvrijgave
---------------------------------	--

Gebondenheid	Categorie 3: niet-hechtgebonden met weinig of geen matrix
Asbestsoort (vezeltype)	Crocidoliet aanwezig
Asbestconcentratie	Hoog ($\geq 50\%$)
Afschermingsgraad van het gehele materiaal	Enkel randen niet afgeschermd maar geen contact met binnenluchtstromen
Toestand van het materiaal	Matig beschadigd, matig verweerd

Beschrijving	Stookolieketel
Omgeving	Binnen
Primaire drager	Stookolieketel
Asbestmateriaal	Pakking, dichting
Bindmiddel van asbestmateriaal	Weinig of geen bindmiddel (textiel, bevolking, ...)
Gebondenheid op basis van bindmiddel	Niet-hechtgebonden
Hoeveelheid (gewicht - aantal)	• 0,10 kg - 1 stuk
Totaal gewicht	0,10 kg

Eenvoudig bereikbaar	Ja
Bevestigingswijze	<ul style="list-style-type: none">• Geklemd• Verlijmd, ingegoten, versmeerd
Identificatiemethode	Vaststelling zonder monstername
Destructieve handeling voor identificatie	Nee
Opmerking	Pakking in stookolieketel

Verwijderen

- Zorg voor een veilig beheer. Vermijd het beschadigen van het asbestmateriaal. Controleer de toestand jaarlijks op wijzigingen.
- Zorg voor een veilig beheer en verwijder dit asbestmateriaal wanneer het bij werken eenvoudig bereikbaar wordt. Controleer de toestand jaarlijks op wijzigingen.
- Verwijder dit asbestmateriaal zo snel mogelijk. Volg de toestand goed op.

- Eenvoudige handelingen: mag via doe-het-zelf of door werknemer(s) met opleidingsattest eenvoudige handelingen
Verwijderingvoorschriften volgens Codex over het welzijn op het werk Art. VI.3-54
- Eenvoudige handelingen: enkel door erkend asbestverwijderaar
Verwijderingvoorschriften volgens Codex over het welzijn op het werk Art. VI.3-54

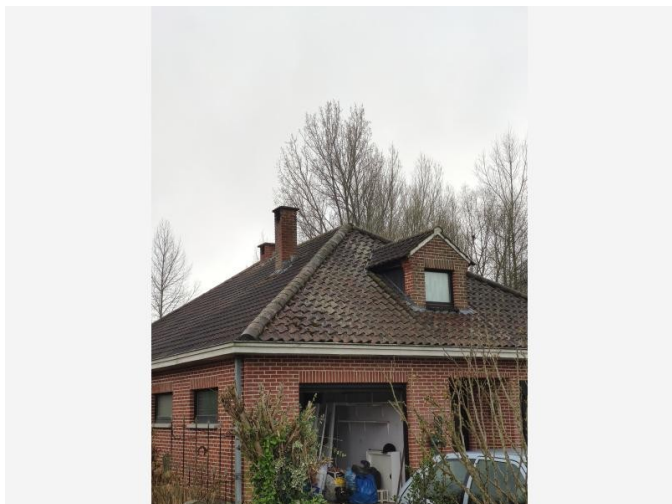
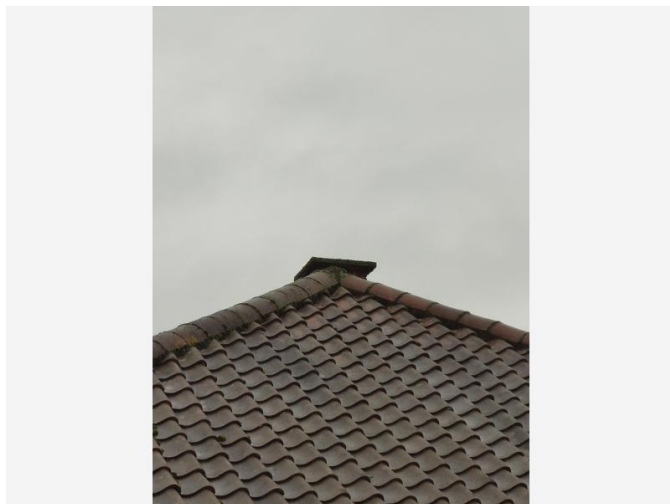
Eindbeoordeling materiaalrisico	Verhoogd materiaalrisico en/of verhoogde kans op vezelvrijgave
---------------------------------	--

Gebondenheid	Categorie 1: hechtgebonden in oorsprong
Asbestsoort (vezeltype)	Crocidoliet aanwezig
Asbestconcentratie	Laag (< 50%)
Afschermingsgraad van het gehele materiaal	Geheel of deels vrij aan de buitenlucht
Toestand van het materiaal	Matig beschadigd, matig verweerd

Beschrijving	Schouwhoed
Omgeving	Buiten
Primaire drager	Schacht-koker (technisch)
Asbestmateriaal	Schouwhoed, ventilatiekap (anti-windval)
Bindmiddel van asbestmateriaal	Cement
Gebondenheid op basis van bindmiddel	Hecht
Hoeveelheid (gewicht - aantal)	• 5,00 kg - 1 stuk
Totaal gewicht	5,00 kg
Eenvoudig bereikbaar	Ja

Verwijderen

- Zorg voor een veilig beheer. Vermijd het beschadigen van het asbestmateriaal. Controleer de toestand jaarlijks op wijzigingen.
- Zorg voor een veilig beheer en verwijder dit asbestmateriaal wanneer het bij werken eenvoudig bereikbaar wordt. Controleer de toestand jaarlijks op wijzigingen.

- Eenvoudige handelingen: mag via doe-het-zelf of door werknemer(s) met opleidingsattest eenvoudige handelingen
Verwijderingvoorschriften volgens Codex over het welzijn op het werk Art. VI.3-54
- Eenvoudige handelingen: enkel door erkend asbestverwijderaar
Verwijderingvoorschriften volgens Codex over het welzijn op het werk Art. VI.3-54

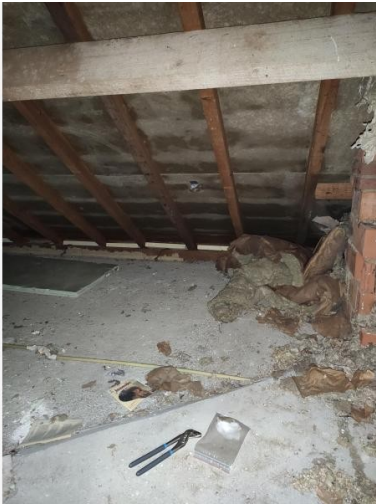
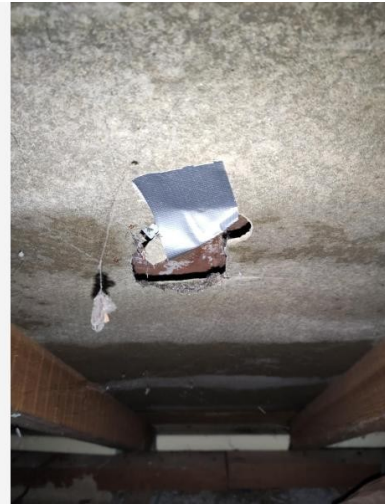
Eindbeoordeling materiaalrisico	Laag materiaalrisico en/of verlaagde kans op vezelvrijgave
---------------------------------	--

Gebondenheid	Categorie 1: hechtgebonden in oorsprong
Asbestsoort (vezeltype)	Alleen chrysotiel
Asbestconcentratie	Laag (< 50%)
Afschermingsgraad van het gehele materiaal	Geheel of deels (ook) vrij aan de binnenlucht
Toestand van het materiaal	Licht beschadigd, licht verweerd. Intact materiaal type Pical – asbestboard of categorie III 'gebondenheid'

#	Type	Referentie	Resultaat
5.1	Puntmonster	006	Chrysotiel

Beschrijving	Onderdakplaten
Omgeving	Binnen
Primaire drager	Schuin dak
Asbestmateriaal	Plaat, paneel, tablet - Type Menuiserite
Bindmiddel van asbestmateriaal	Cement

Zorgvuldig beheren

- Zorg voor een veilig beheer. Vermijd het beschadigen van het asbestmateriaal. Controleer de toestand jaarlijks op wijzigingen.
- Zorg voor een veilig beheer en verwijder dit asbestmateriaal wanneer het bij werken eenvoudig bereikbaar wordt. Controleer de toestand jaarlijks op wijzigingen.

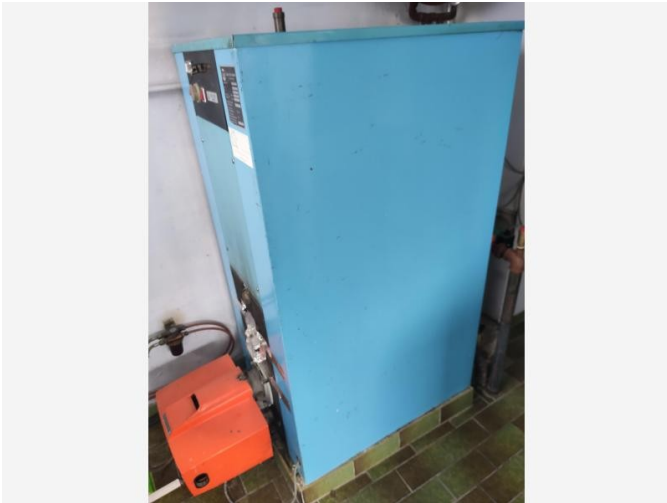
Verwarmingsketel van risicobouwjaar, kans op asbestverdachte pakkingen.

Identificatiemethode	Redelijk vermoeden
Primaire drager	HVAC infrastructuur en uitrusting
(Asbest)materiaal	Pakking, dichting
Bindmiddel	Karton - papier - viltachtig
Gebondenheid bindmiddel	Niet-hechtgebonden
