Asbestinventarisatetest

Arthur Puesstraat 48, 1502 Halle

Attestnummer : 20231123-000250.000

Uitgegeven op : 23.11.2023

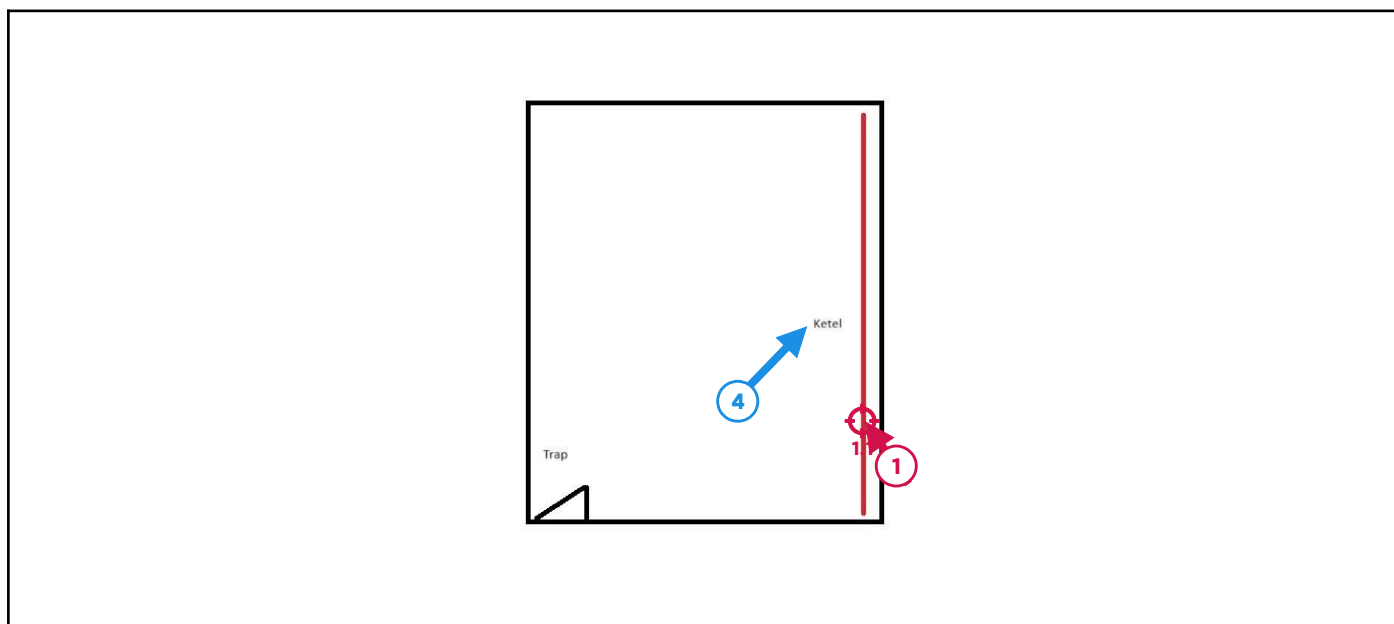
Plan 1.4: Plan Kelder

Beschrijving	Type	Actie
1. Kalkisolatie Stookplaats- kelder	Asbestmateriaal	Dringend verwijderen
1.1 Code: 21003657-014	Puntmonster	-
4. Verwarmingsketel	Geen asbest	-

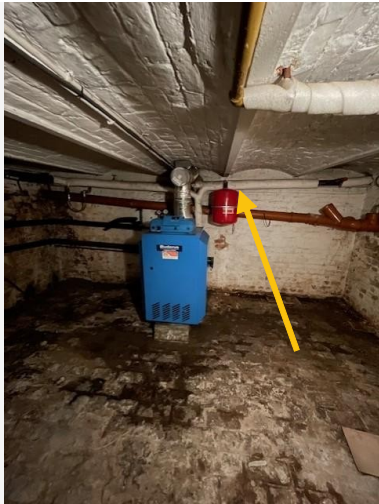
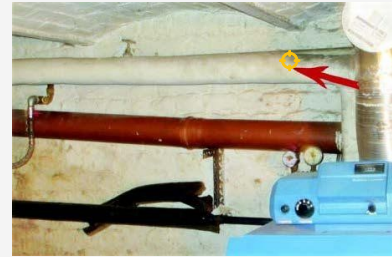
Het asbestmateriaal valt onder de mijlpaal van 2034.

Dringend verwijderen

Eindbeoordeling materiaalrisico	Hoog materiaalrisico en/of hoge kans op vezelvrijgave
---------------------------------	---

Gebondenheid	Categorie 2: niet-hechtgebonden met matrix
Asbestsoort (vezeltype)	Amfibool aanwezig, uitgezonderd crocidoliet
Asbestconcentratie	Hoog ($\geq 50\%$)
Afschermingsgraad van het gehele materiaal	Geheel of deels (ook) vrij aan de binnenlucht
Toestand van het materiaal	Matig beschadigd, matig verweerd

#	Type	Referentie	Resultaat
1.1	Puntmonster	21003657-014	Amosiet

Beschrijving	Kalkisolatie Stookplaats- kelder
Omgeving	Binnen
Primaire drager	HVAC infrastructuur en uitrusting
Asbestmateriaal	In-situ afwerkingslagen - Thermische isolatie
Bindmiddel van asbestmateriaal	Gips - kalk

Gebondenheid op basis van bindmiddel	Niet-hechtgebonden
Hoeveelheid (lengte - omtrek - dikte - aantal)	<ul style="list-style-type: none"> • 5,00 m - 10,00 cm - 3,00 cm - 1 stuk
Totaal volume	0,015 m ³
Eenvoudig bereikbaar	Ja
Bevestigingswijze	<ul style="list-style-type: none"> • Verlijmd, ingegoten, versmeerd
Identificatiemethode	Vaststelling met monstername
Destructieve handeling voor identificatie	Nee

- Zorg voor een veilig beheer. Vermijd het beschadigen van het asbestmateriaal. Controleer de toestand jaarlijks op wijzigingen.

- Hermetische zone (erkend asbestverwijderaar)
Kalkisolatie is een zwakgebonden asbesttoepassing die enkel verwijderd mag worden door een erkende verwijderaar.

Vergrendel deze ruimte zodat de toegang beperkt wordt

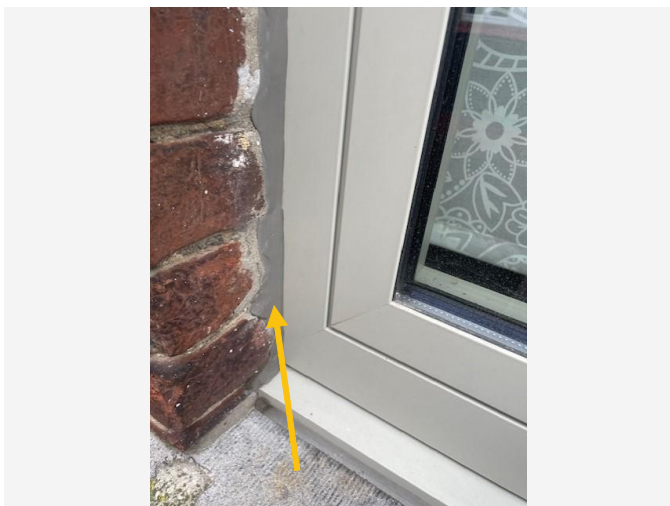
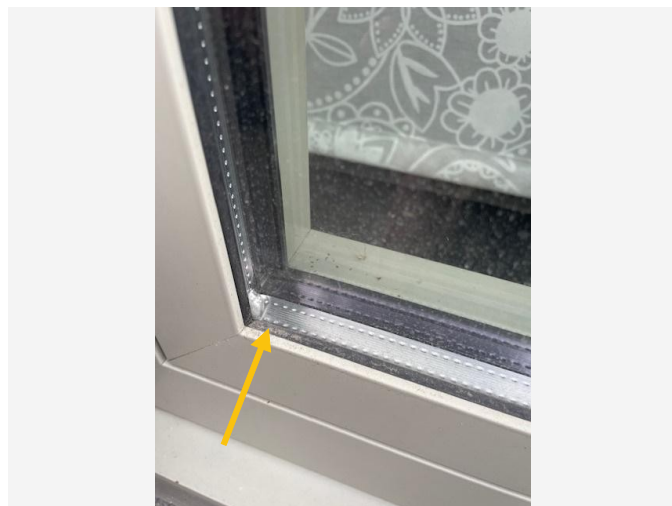
Geen asbest

Beschrijving	Mastiek kader-muur
Omgeving	Buiten
Identificatiemethode	Vaststelling zonder monsternamen
Destructieve handeling voor identificatie	Nee
Opmerking	Ramen zijn afgekit met siliconen

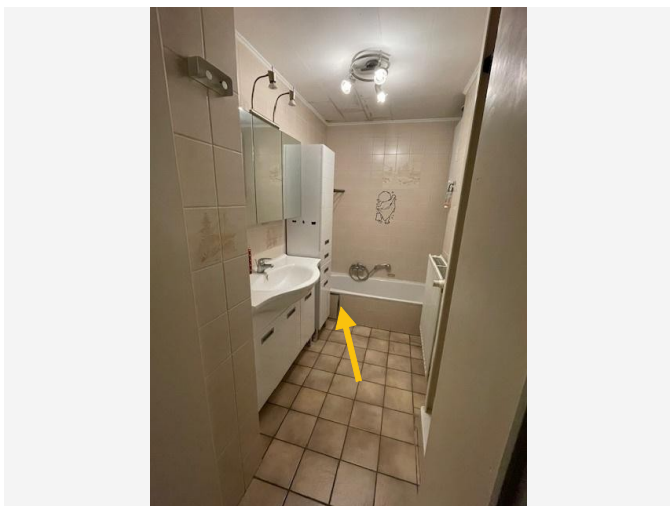
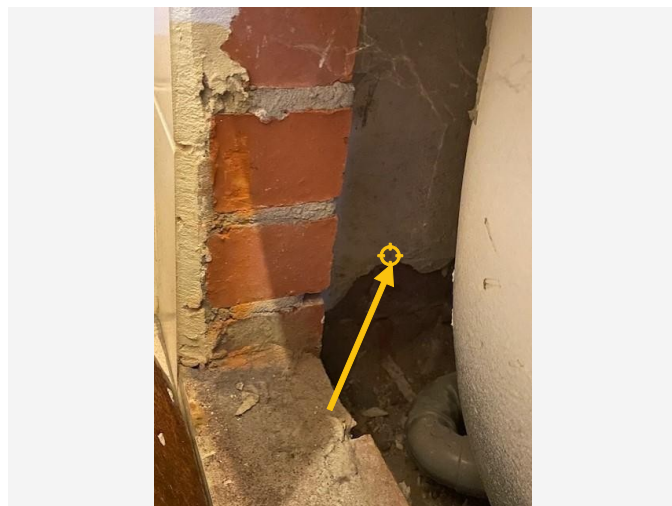
Geen asbest

#	Type	Referentie	Resultaat
3.1	Puntmonster	21003657-013	Geen asbest

Beschrijving	Muurpleister lokaal 0.06 Doucheruimte
Omgeving	Binnen
Primaire drager	Binnenwand
Bindmiddel van materiaal	Gips - kalk

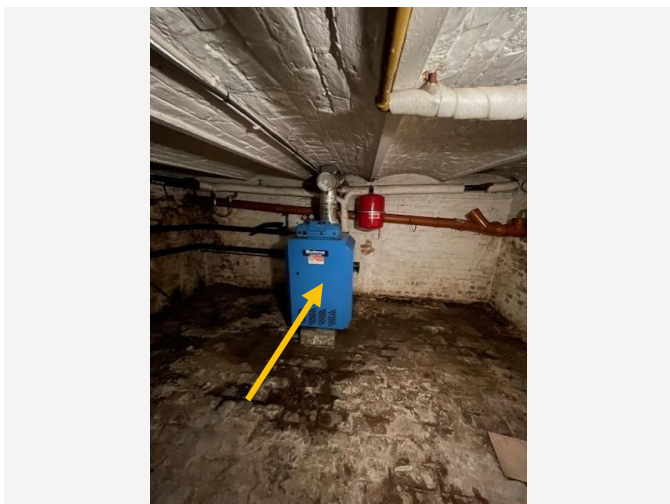
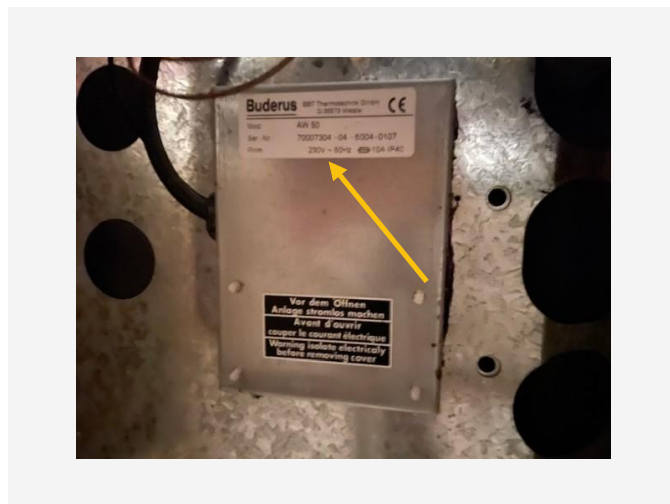
Fiche 4: Verwarmingsketel

Geen asbest

Beschrijving	Verwarmingsketel
Omgeving	Binnen
Identificatiemethode	Vaststelling met bewijsdocument, zonder monstername
Destructieve handeling voor identificatie	Nee
Opmerking	Aan de hand van de EPC gids is het bouwjaar bepaald van de ketel. Ketel is van 2006

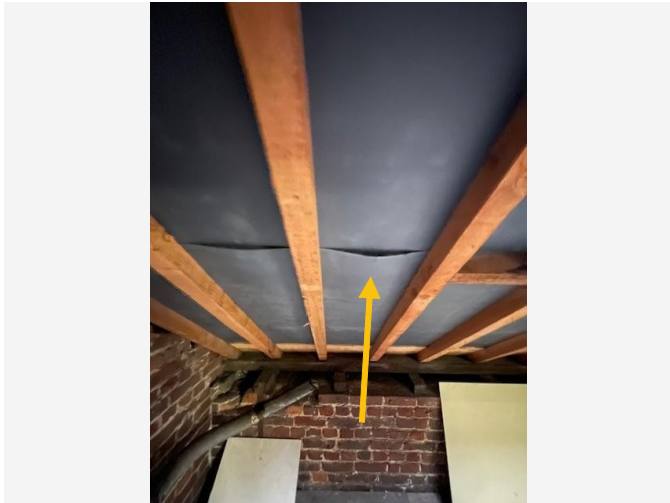
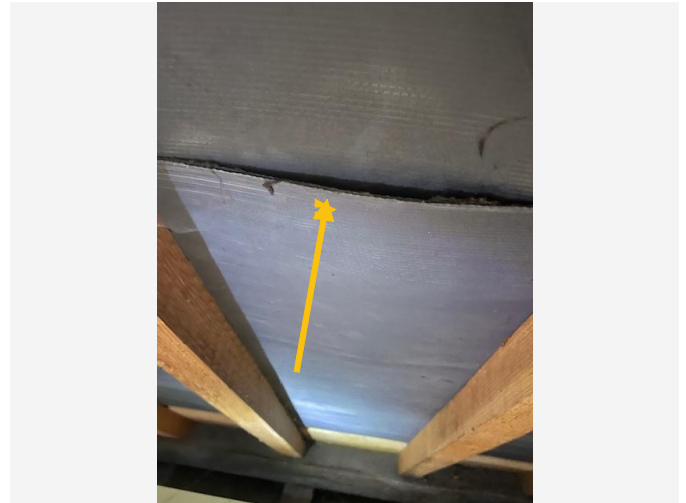
Geen asbest

Beschrijving	Onderdak puntdak
Omgeving	Binnen
Identificatiemethode	Vaststelling zonder monsternamen
Destructieve handeling voor identificatie	Nee

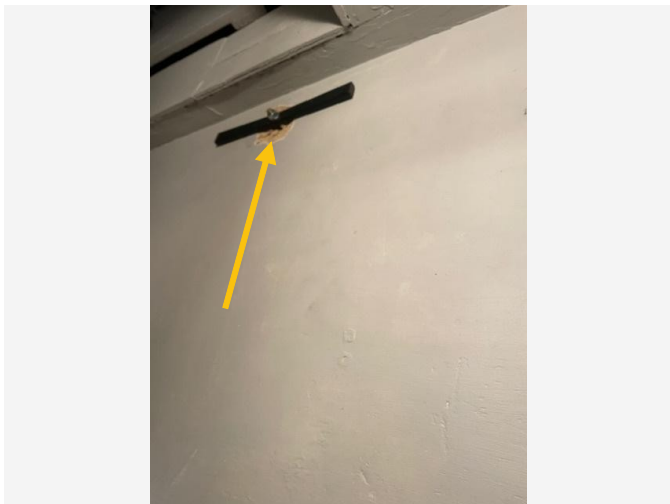
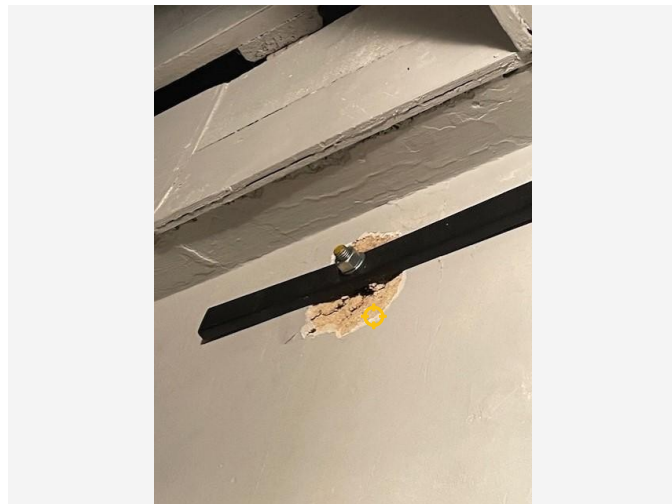
Geen asbest

#	Type	Referentie	Resultaat
6.1	Puntmonster	2306817-001	Geen asbest

Beschrijving	Gips muur hal zoldertrap
Omgeving	Binnen
Primaire drager	Binnenwand
Bindmiddel van materiaal	Gips - kalk

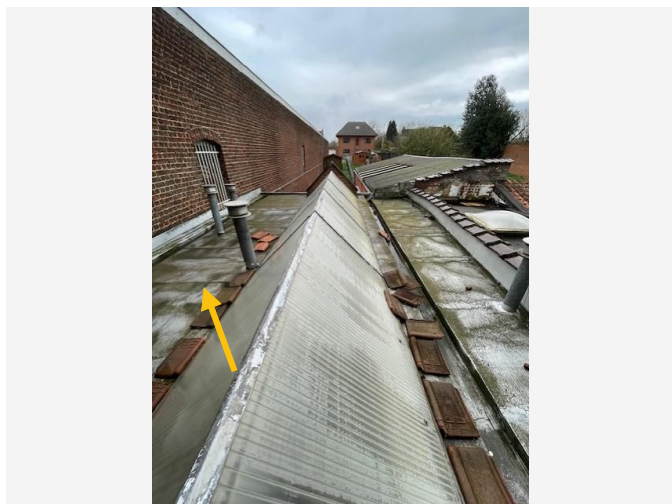
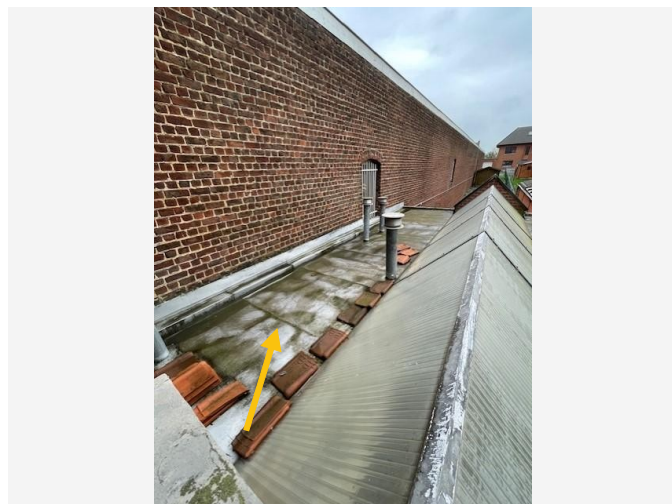
Fiche 7: Dakbedekking plat dak

Geen asbest

Beschrijving	Dakbedekking plat dak
Omgeving	Buiten
Identificatiemethode	Vaststelling zonder monsternamen
Destructieve handeling voor identificatie	Nee
