Asbestinventarisatetest

Sint-Rochusstraat 16, 1500 Halle
Gemeenschappelijke delen

Attestnummer : 20251204-000453.000

Uitgegeven op : 04.12.2025

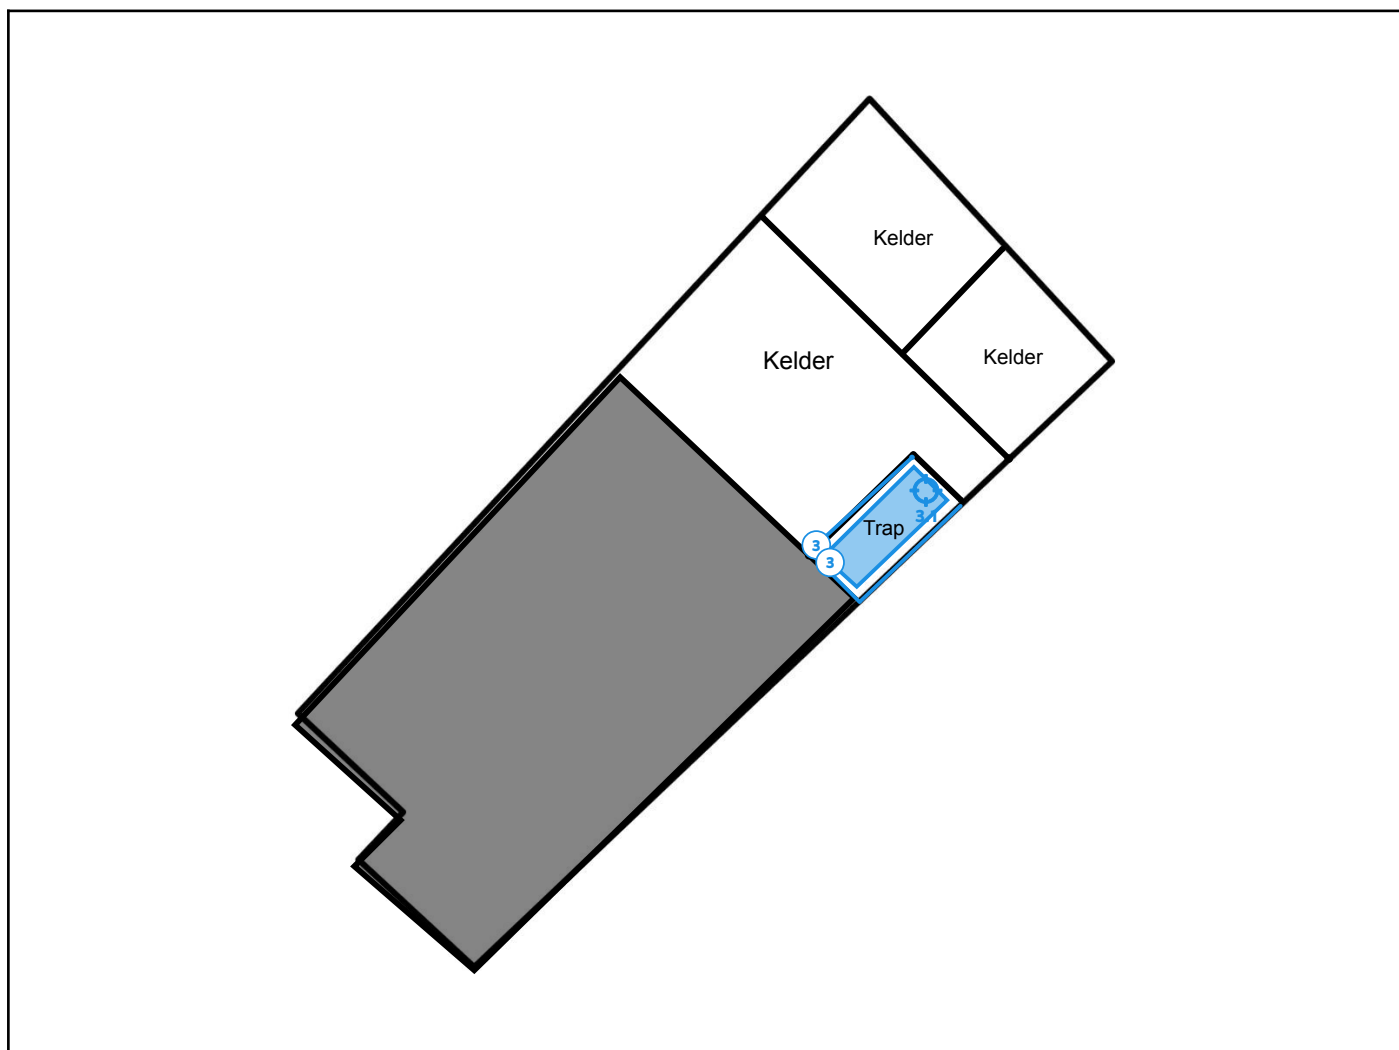
Plan 1.1: kelder -1

Beschrijving	Type	Actie
3. Pleisterwerk traphal	Geen asbest	-
3.1 Code: A625-1	Mengmonster	-

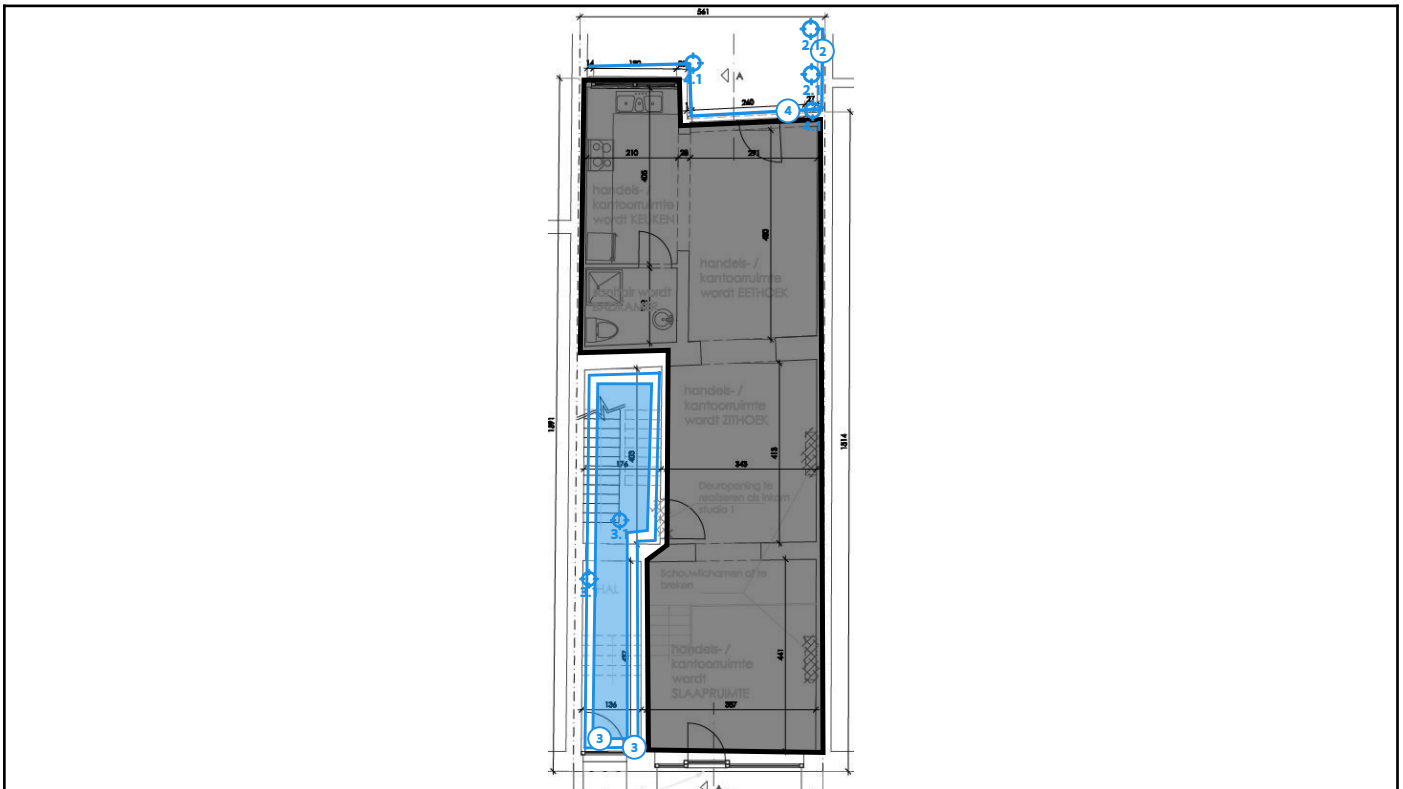
Plan 1.2: Gelijkvloers

Beschrijving	Type	Actie
2. Cementering oud	Geen asbest	-
2.1 Code: A625-3	Mengmonster	-
3. Pleisterwerk traphal	Geen asbest	-
3.1 Code: A625-1	Mengmonster	-
4. Crepi gevels	Geen asbest	-
4.1 Code: A625-2	Mengmonster	-

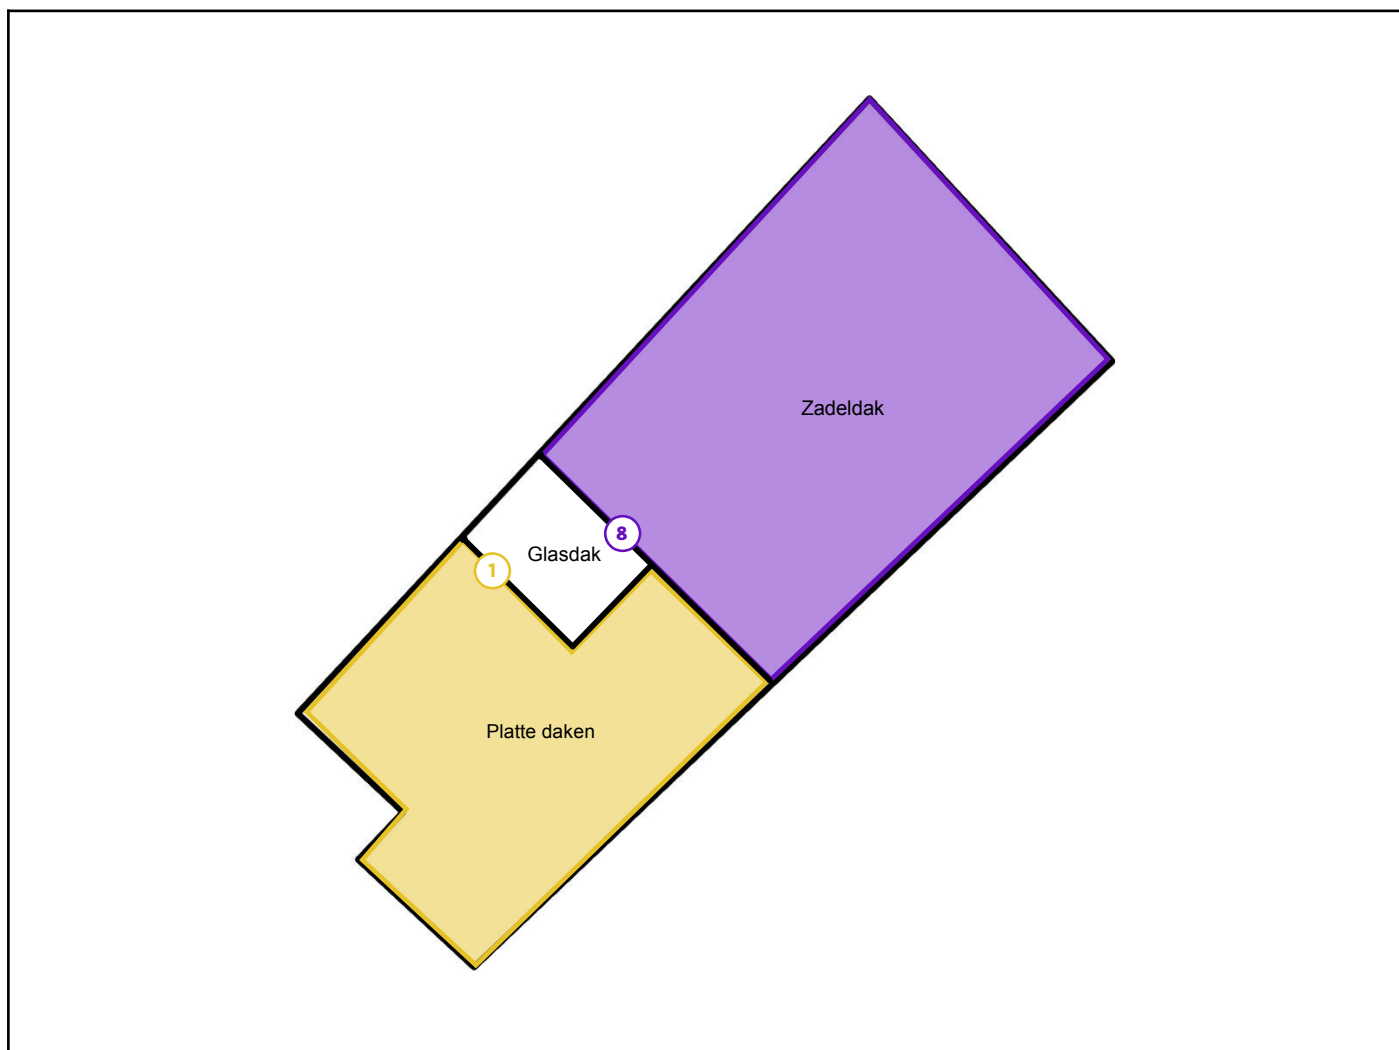
Plan 1.7: Daken

Beschrijving	Type	Actie
1. Roofing	Asbestmateriaal	Zorgvuldig beheren
8. Geen asbestverdacht onderdak aangetroffen	Overige ruimte of materiaal	-

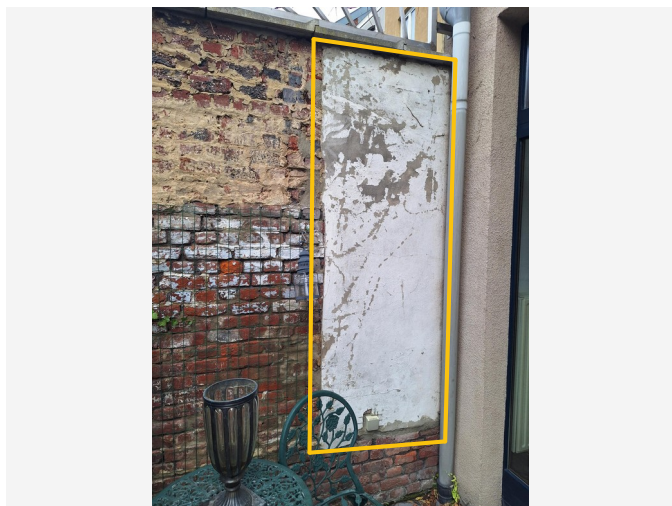
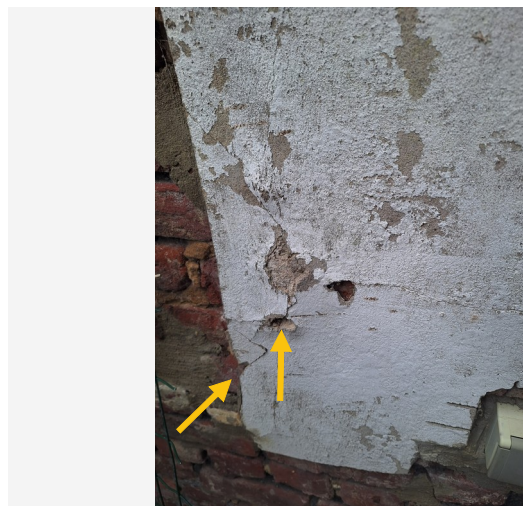
Fiche 2: Cementering oud

Geen asbest

#	Type	Referentie	Resultaat
2.1	Mengmonster	A625-3	Geen asbest

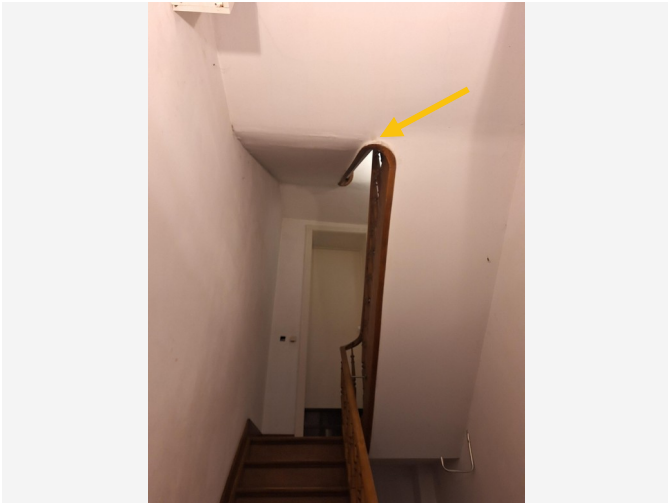
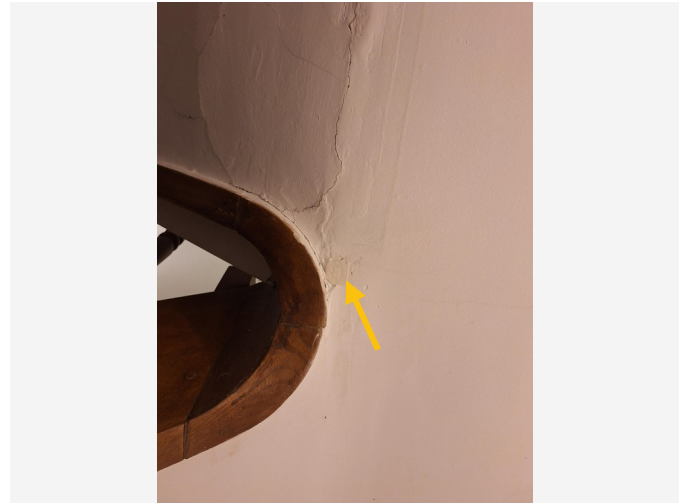
Fiche 3: Pleisterwerk traphal

Geen asbest

#	Type	Referentie	Resultaat
3.1	Mengmonster	A625-1	Geen asbest

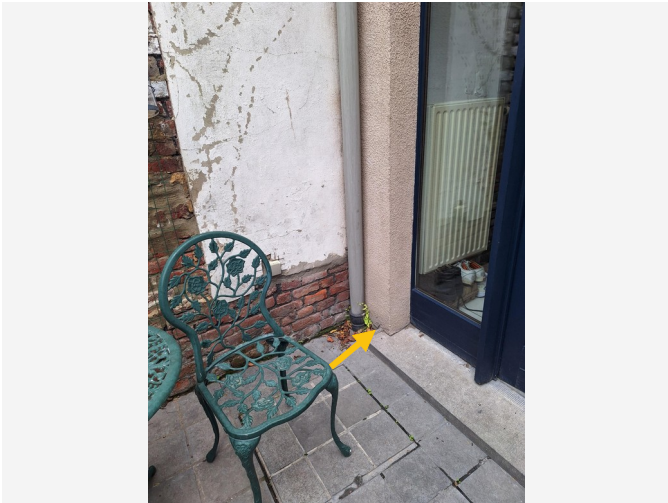
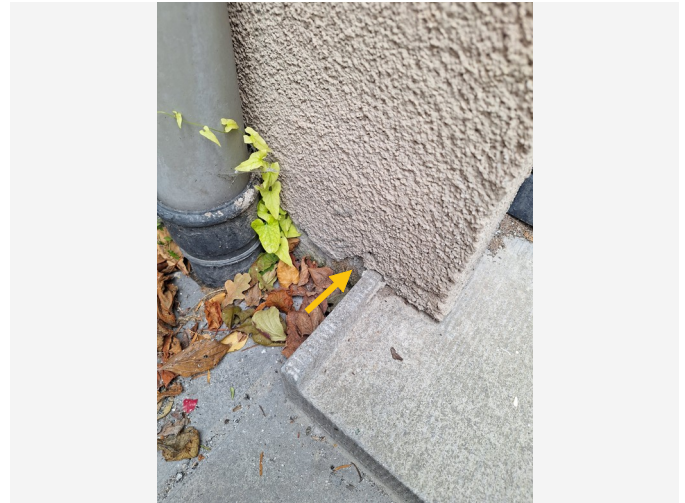
Fiche 4: Crepi gevels

Geen asbest

#	Type	Referentie	Resultaat
4.1	Mengmonster	A625-2	Geen asbest

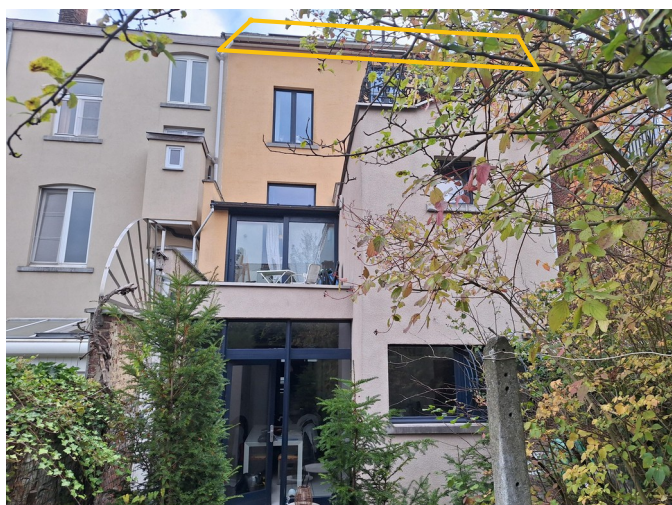
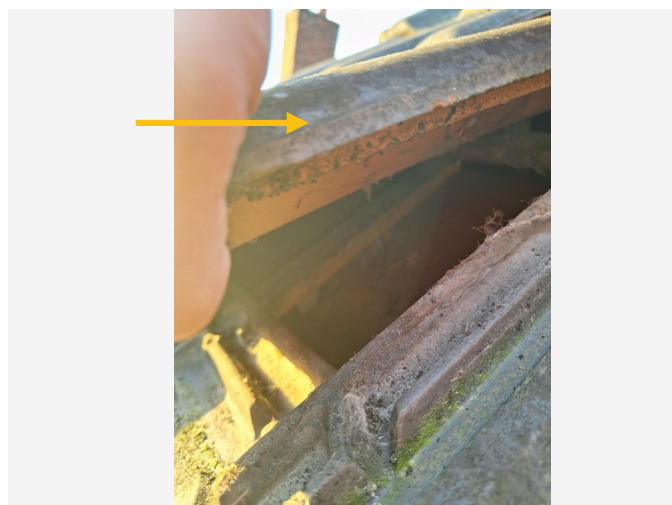
Beschrijving	Notitie	Terug te vinden op plannen
Fiche 5: Dakbedekking bestaande uit pannen (niet verdacht)	De dakbedekking is niet-asbestverdacht.	-
