Asbestinventarisatetest

Steenweg 517, 9470 Denderleeuw

Attestnummer : 20240618-000310.000

Niet-asbestveilig

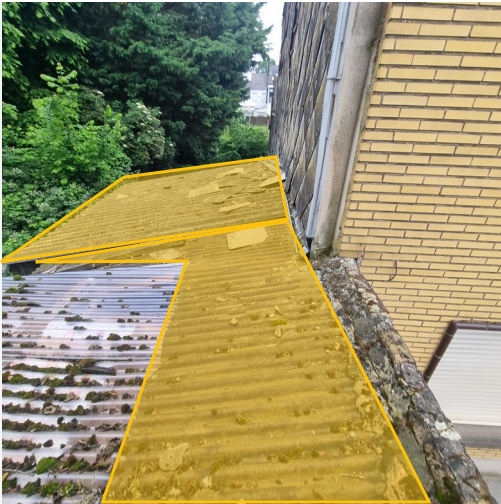
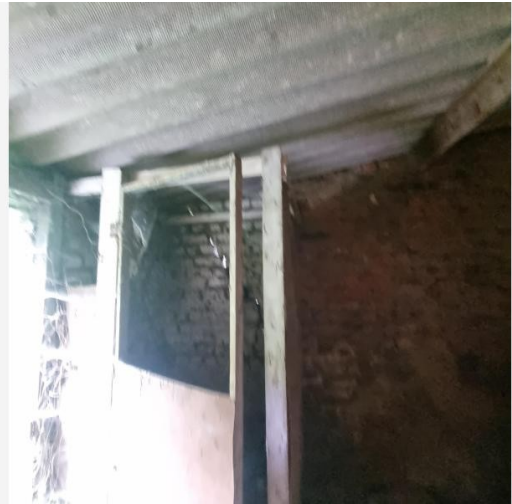
Eindbeoordeling materiaalrisico	Hoog materiaalrisico en/of hoge kans op vezelvrijgave
---------------------------------	---

Gebondenheid	Categorie 1: hechtgebonden in oorsprong
Asbestsoort (vezeltype)	Crocidoliet aanwezig
Asbestconcentratie	Laag (< 50%)
Afschermingsgraad van het gehele materiaal	Geheel of deels (ook) vrij aan binnenluchtstromen
Toestand van het materiaal	Matig beschadigd, matig verweerd

Beschrijving	Golfplaat stooklokaal
Omgeving	Grenst aan binnen- en buitenlucht
Primaire drager	Plat dak
Asbestmateriaal	Dak- en gevelbekleding - Golfplaat
Bindmiddel van asbestmateriaal	Cement
Gebondenheid op basis van bindmiddel	Hecht
Hoeveelheid (oppervlakte - aantal)	• 12,00 m ² - 1 stuk
Totale oppervlakte	12,00 m ²
Eenvoudig bereikbaar	Ja
Bevestigingswijze	• Genageld, geniet
Identificatiemethode	Vaststelling zonder monsternamen
Destructieve handeling voor identificatie	Nee

- Verwijder dit asbestmateriaal zo snel mogelijk. Volg de toestand goed op.
- Hemelwater dat afspoelt van asbestcement daken of gevels kan asbestdeeltjes bevatten. Gebruik het enkel voor gesloten circuits (bv. spoelen toiletten). Reinig na het vervangen van het dak of de gevel de dakgoten en regenwaterput of -ton om asbesthoudend sediment of slib te verwijderen

- Eenvoudige handelingen: mag via doe-het-zelf of door werknemer(s) met opleidingsattest eenvoudige handelingen
Asbest buiten een gebouw: Bevindt het asbest zich buiten uw woning of gebouw? Dan mag u de volgende toepassingen zelf wegnemen: hechtgebonden asbest dat niet beschadigd is; hechtgebonden asbest dat wel beschadigd is en waarbij er vrije asbestvezels zichtbaar zijn. Een beschadigde asbesttoepassing of asbest in slechte staat kan makkelijk verder breken of vergruizen. Er komen dan schadelijke asbestvezels vrij die ingeademd kunnen worden. De volgende asbesthoudende materialen mag u als particulier of zelfstandige zelf verwijderen, ongeacht of ze zich binnen of buiten bevinden: dichtingen of pakkingen; koorden en andere gewezen materialen; remvoeringen of gelijkaardige toepassingen.

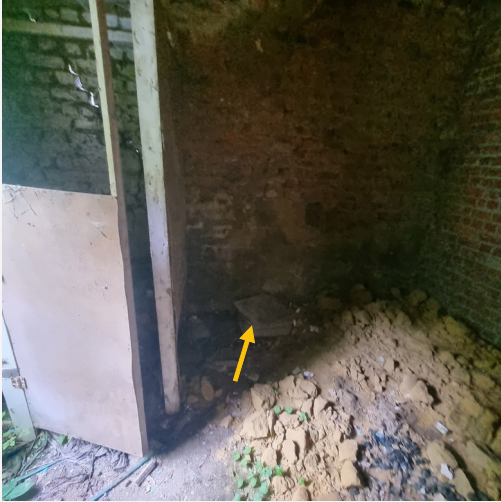
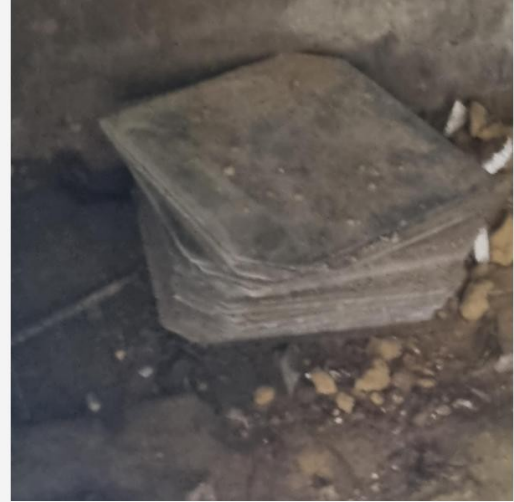
Fiche 2: Lei aanwezig op zolder - in stooklokaal - restant zijgevel met buur

Beschrijving	Lei aanwezig op zolder - in stooklokaal - restant zijgevel met buur
Type afvalstof	Betreft resten (contaminatie) van verwerking of beschadiging
Type resten (contaminatie)	<ul style="list-style-type: none">• Stukken, fragmenten (los, opliggend)
Besmette materialen	<ul style="list-style-type: none">• Bodem
Bron van de resten	<p>Er zijn restanten aanwezig op de zolder van de leien. Er ligt ook nog voorraad in het stooklokaal op de grond.</p> <p>Maar daarnaast zijn er ook nog restanten van leien aanwezig die afgevallen zijn van de muur van de buur.</p>
Omgeving	Binnen
Primaire drager	Bodem
Gebondenheid resten	Hecht
Hoeveelheid (gewicht - aantal)	<ul style="list-style-type: none">• 25,00 kg - 1 stuk• 15,00 kg - 1 stuk• 35,00 kg - 1 stuk
Totaal gewicht	75,00 kg
Eenvoudig bereikbaar	Ja
Identificatiemethode	Vaststelling zonder monsternamen
Opmerking	<p>Hoeveelheid:</p> <p>1 ste is van stockage stooklokaal</p> <p>2de is van zolder</p> <p>3de restanten van de muur zijgevel buur</p>

- Verwijder het asbestafval.

- Eenvoudige handelingen: enkel door erkend asbestverwijderaar
Verwijder alle materialen van de leien. Je laat dit best verwijderen door iemand met kennis van eenvoudige handeling omdat er heel wat restanten zijn die sterk beschadigd zijn. Dit moet met de nodige zorg worden verwijderd.

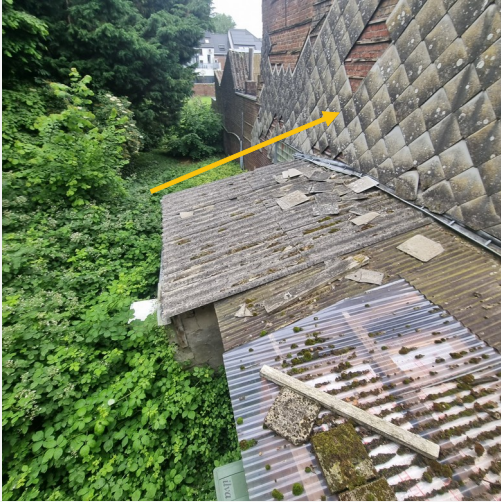
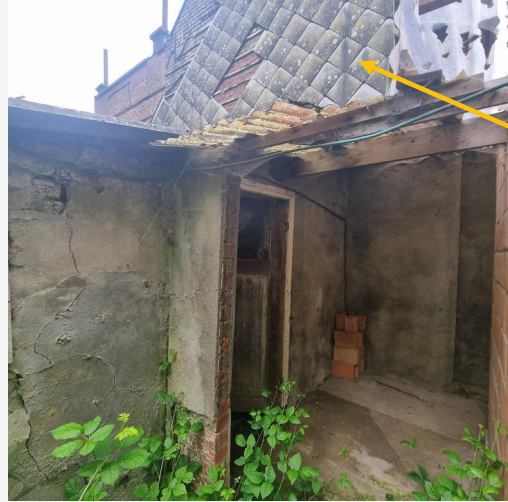
Fiche 3: Lei gevel met buur ter hoogte van stookruimte

Eindbeoordeling materiaalrisico	Hoog materiaalrisico en/of hoge kans op vezelvrijgave
Opmerking	Er zijn heel wat leien al afgebrokkeld.

Gebondenheid	Categorie 1: hechtgebonden in oorsprong
Asbestsoort (vezeltype)	Crocidoliet aanwezig
Asbestconcentratie	Laag (< 50%)
Afschermingsgraad van het gehele materiaal	Geheel of deels vrij aan de buitenlucht
Toestand van het materiaal	Zwaar beschadigd, zwaar verweerd

Beschrijving	Lei gevel met buur ter hoogte van stookruimte
Omgeving	Buiten
Primaire drager	Wand buitenschil
Asbestmateriaal	Dak- en gevelbekleding - Lei, shingle
Bindmiddel van asbestmateriaal	Cement
Gebondenheid op basis van bindmiddel	Hecht
Hoeveelheid (oppervlakte - aantal)	<ul style="list-style-type: none">• 16,00 m² - 1 stuk
Totale oppervlakte	16,00 m ²
Eenvoudig bereikbaar	Ja
Bevestigingswijze	<ul style="list-style-type: none">• Genageld, geniet
Identificatiemethode	Vaststelling zonder monstername
Destructieve handeling voor identificatie	Nee

- Verwijder dit asbestmateriaal zo snel mogelijk. Volg de toestand goed op.

- Eenvoudige handelingen: enkel door erkend asbestverwijderaar
Aangeraden om dit te laten verwijderen door iemand met kennis van eenvoudige handelingen want gezien deze materialen wel sterk beschadigd zijn. Asbest buiten een gebouw: Bevindt het asbest zich buiten uw woning of gebouw? Dan mag u de volgende toepassingen zelf wegnemen: hechtgebonden asbest dat niet beschadigd is; hechtgebonden asbest dat wel beschadigd is en waarbij er vrije asbestvezels zichtbaar zijn. Een beschadigde asbesttoepassing of asbest in slechte staat kan makkelijk verder breken of vergruizen. Er komen dan schadelijke asbestvezels vrij die ingeademd kunnen worden. De volgende asbesthoudende materialen mag u als particulier of zelfstandige zelf verwijderen, ongeacht of ze zich binnen of buiten bevinden: dichtingen of pakkingen; koorden en andere geweven materialen; remvoeringen of gelijkaardige toepassingen.

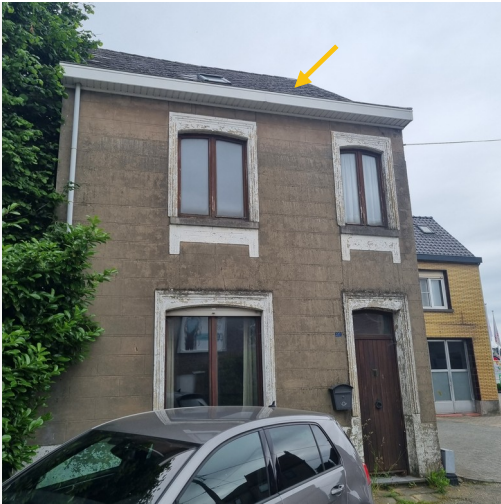
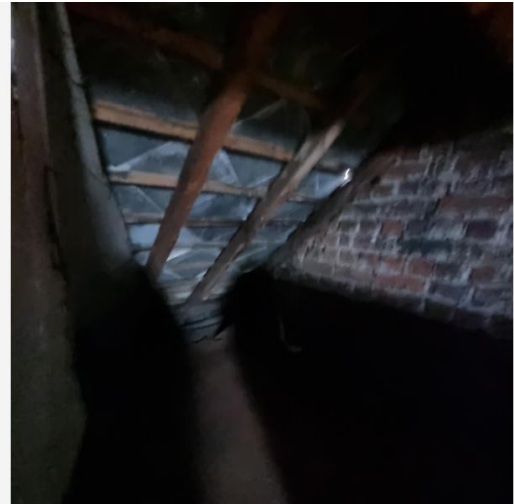
Eindbeoordeling materiaalrisico	Verhoogd materiaalrisico en/of verhoogde kans op vezelvrijgave
---------------------------------	--

Gebondenheid	Categorie 1: hechtgebonden in oorsprong
Asbestsoort (vezeltype)	Alleen chrysotiel
Asbestconcentratie	Laag (< 50%)
Afschermingsgraad van het gehele materiaal	Geheel of deels (ook) vrij aan binnenluchtstromen
Toestand van het materiaal	Matig beschadigd, matig verweerd

#	Type	Referentie	Resultaat
4.1	Puntmonster	MM05	Chrysotiel

Beschrijving	Dak lei
Omgeving	Grenst aan binnen- en buitenlucht
Primaire drager	Schuin dak
Asbestmateriaal	Dak- en gevelbekleding - Lei, shingle
Bindmiddel van asbestmateriaal	Cement
Gebondenheid op basis van bindmiddel	Hecht
Hoeveelheid (oppervlakte - aantal)	• 69,98 m ² - 1 stuk
Totale oppervlakte	69,98 m ²
Eenvoudig bereikbaar	Ja
Bevestigingswijze	• Genageld, geniet
Identificatiemethode	Vaststelling met monstername
Destructieve handeling voor identificatie	Nee

- Verwijder dit asbestmateriaal zo snel mogelijk. Volg de toestand goed op.
- Hemelwater dat afspoelt van asbestcement daken of gevels kan asbestdeeltjes bevatten. Gebruik het enkel voor gesloten circuits (bv. spoelen toiletten). Reinig na het vervangen van het dak of de gevel de dakgoten en regenwaterput of -ton om asbesthoudend sediment of slib te verwijderen

- Eenvoudige handelingen: mag via doe-het-zelf of door werknemer(s) met opleidingsattest eenvoudige handelingen
Asbest buiten een gebouw: Bevindt het asbest zich buiten uw woning of gebouw? Dan mag u de volgende toepassingen zelf wegnemen: hechtgebonden asbest dat niet beschadigd is; hechtgebonden asbest dat wel beschadigd is en waarbij er vrije asbestvezels zichtbaar zijn. Een beschadigde asbesttoepassing of asbest in slechte staat kan makkelijk verder breken of vergruizen. Er komen dan schadelijke asbestvezels vrij die ingeademd kunnen worden. De volgende asbesthoudende materialen mag u als particulier of zelfstandige zelf verwijderen, ongeacht of ze zich binnen of buiten bevinden: dichtingen of pakkingen; koorden en andere geweven materialen; remvoeringen of gelijkaardige toepassingen.

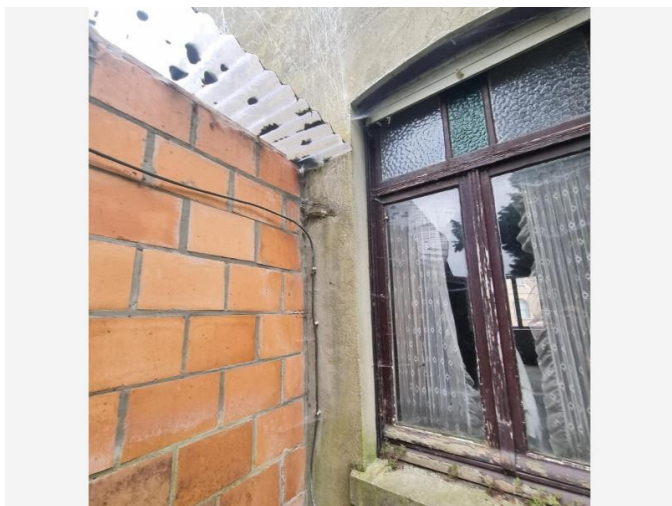
Er is geen verdachte mastiek

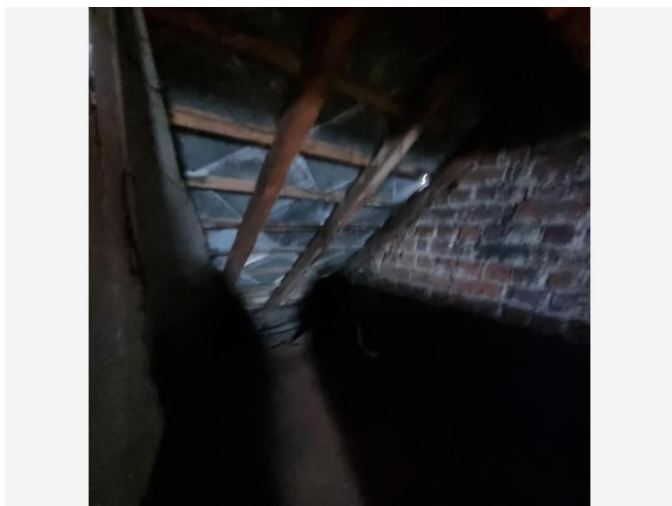
Er is geen onderdak aanwezig.

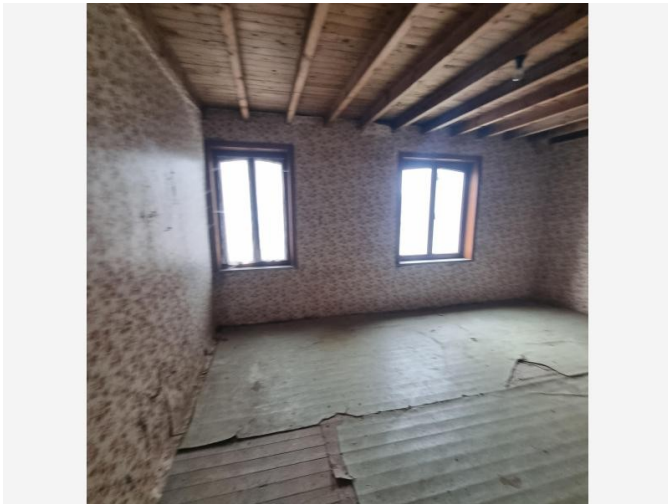
Fiche 7: Houten roostering plafond zichtbaar eerste verdiep

Houten roostering plafond zichtbaar eerste verdiep

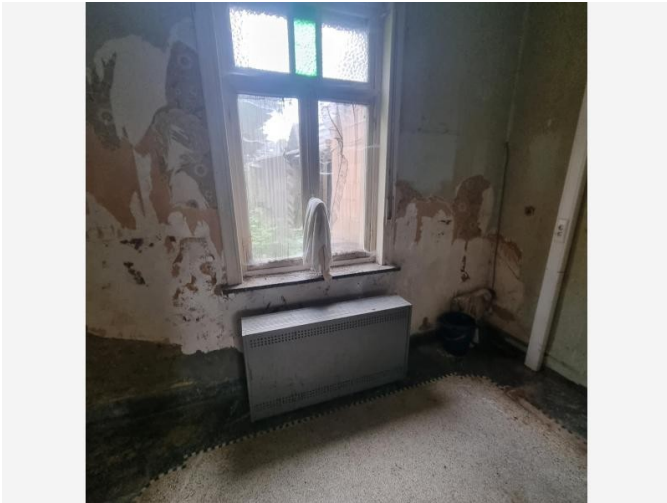
Opgepast bij het verwijderen van de decentrale kachels.

Bij het verwijderen van de kachel moet er aandacht worden besteed aan het touw die mogelijks aanwezig is bij de kachel. Het touw is niet zichtbaar tijdens de inspectie maar dit behoort tot destructief onderzoek die niet noodzakelijk is voor dit attest. Het touw van de kachel kan mogelijks asbestverdacht zijn.

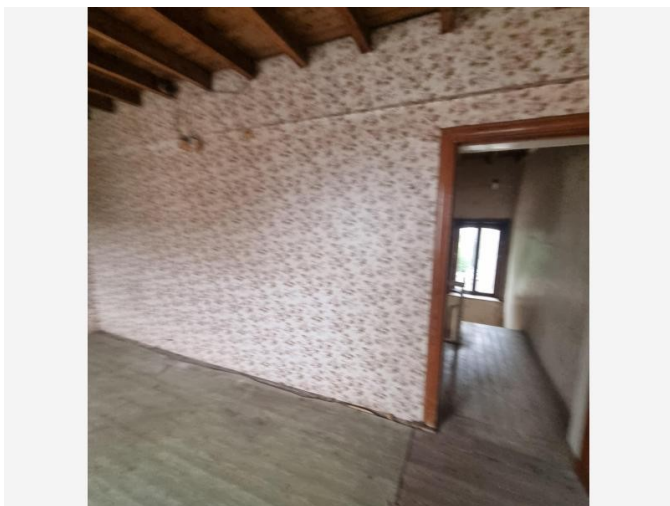
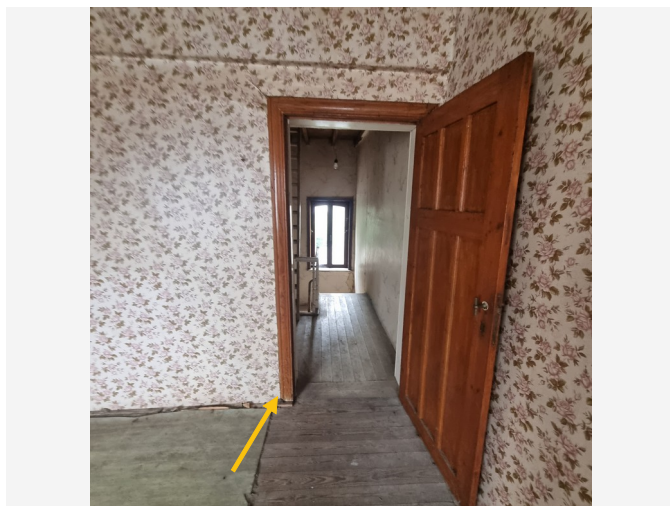
Geen asbest

#	Type	Referentie	Resultaat
9.1	Mengmonster	MM01	Geen asbest

Beschrijving	Pleisterwerk Muur
Omgeving	Binnen
Primaire drager	Binnenwand
Bindmiddel van materiaal	Gips - kalk
Gebondenheid op basis van bindmiddel	Niet-hechtgebonden
Hoeveelheid (oppervlakte - dikte - aantal)	• 51,53 m ² - 1,00 cm - 1 stuk
Totaal volume	0,515 m ³
Identificatiemethode	Vaststelling met monstername
Destructieve handeling voor identificatie	Nee
Opmerking	<p>Hal: voorzien van platen gelijkvloers , 1ste verdiep pleisterwerk - staalname in de hal 1ste verdiep</p> <p>Verblijfruimte: pleisterwerk aanwezig - mengstaal van leefruimte beneden en kamers eerste verdiep</p> <p>Natte ruimte: geen badkamer of keuken aanwezig - geen staalname</p> <p>Stooklokaal: geen pleisterwerk aanwezig - geen staalname</p>

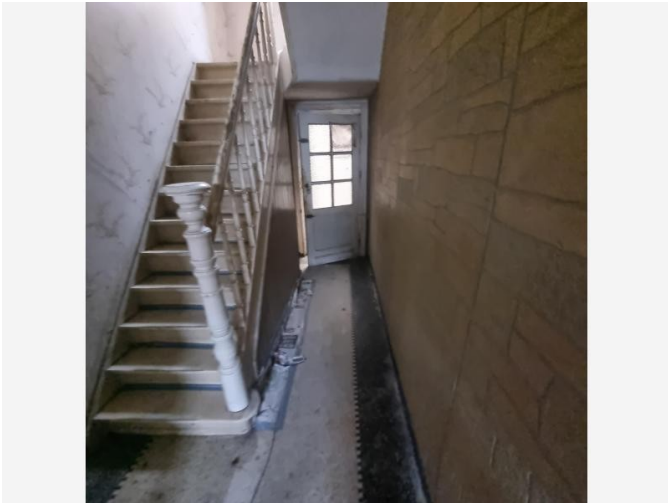
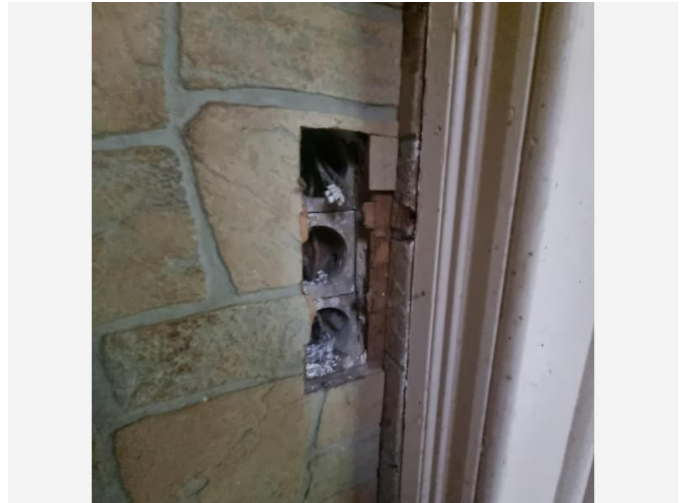
Fiche 10: Beplating gang

Geen asbest

#	Type	Referentie	Resultaat
10.1	Puntmonster	MM04	Geen asbest

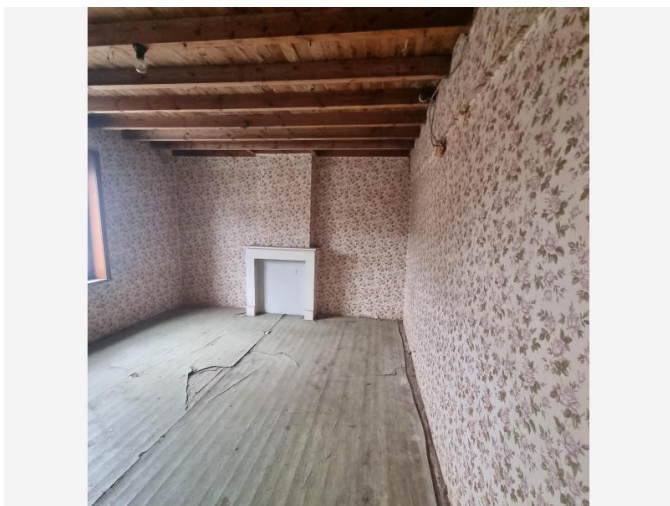
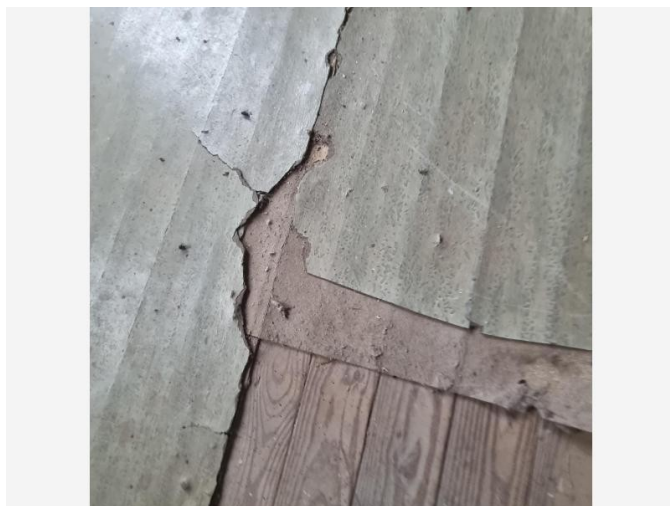
Fiche 11: Vloerzeil - 1ste verdiep

Geen asbest

#	Type	Referentie	Resultaat
11.1	Puntmonster	MM03	Geen asbest

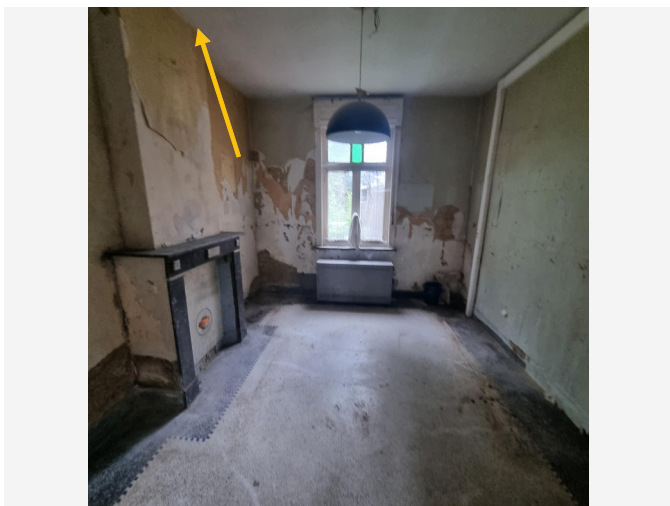
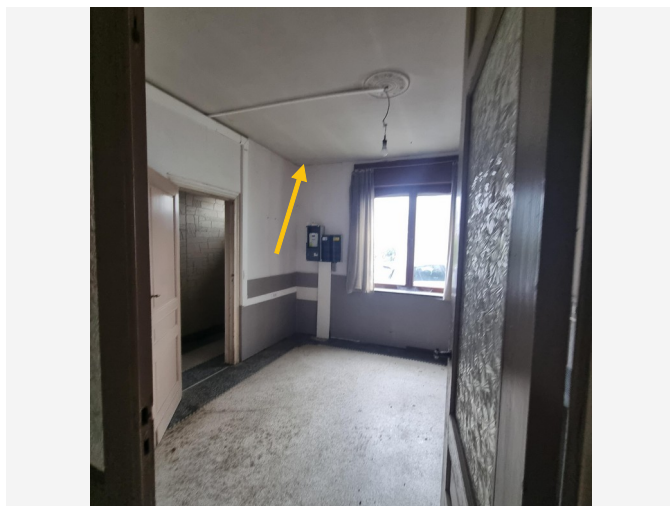
Fiche 12: Pleisterwerk Plafond

Geen asbest

#	Type	Referentie	Resultaat
12.1	Mengmonster	MM02	Geen asbest

Beschrijving	Pleisterwerk Plafond
Omgeving	Binnen
Primaire drager	Plafond
Bindmiddel van materiaal	Gips - kalk
Gebondenheid op basis van bindmiddel	Niet-hechtgebonden
Hoeveelheid (oppervlakte - dikte - aantal)	• 60,00 m ² - 1,00 cm - 1 stuk
Totaal volume	0,60 m ³
Identificatiemethode	Vaststelling met monstername
Destructieve handeling voor identificatie	Nee
Opmerking	Er is enkel pleisterwerk aanwezig gelijkvloers leefruimte en hal. Van beide ruimtes werd er een mengstaal genomen tot op de draagmuur.
