Asbestinventarisatetest

Eremijtenwegel 2, 9290 Berlare

Attestnummer : 20240914-000023.001

Uitgegeven op : 14.09.2024

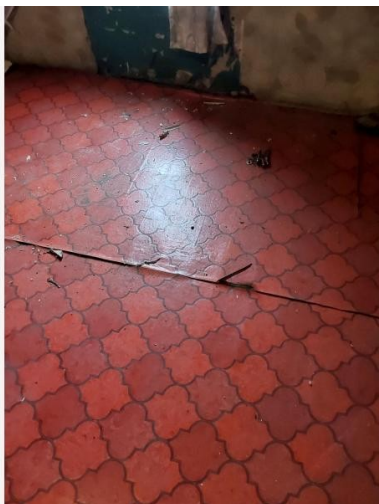
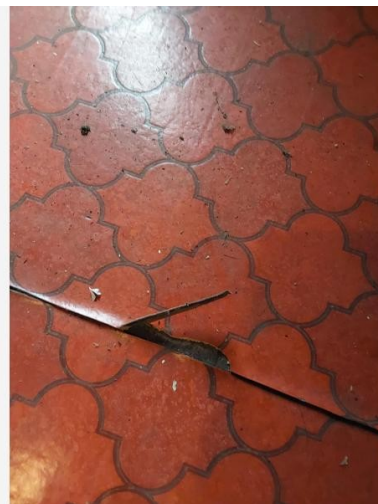
Conclusie

Dringend verwijderen

Eindbeoordeling materiaalrisico	Hoog materiaalrisico en/of hoge kans op vezelvrijgave
---------------------------------	---

Gebondenheid	Categorie 2: niet-hechtgebonden met matrix
Asbestsoort (vezeltype)	Alleen chrysotiel
Asbestconcentratie	Hoog ($\geq 50\%$)
Afschermingsgraad van het gehele materiaal	Geheel of deels (ook) vrij aan de binnenlucht
Toestand van het materiaal	Matig beschadigd, matig verweerd

#	Type	Referentie	Resultaat
1.1	Puntmonster	MM02 - slaapkamer en hal	Chrysotiel
1.2	Puntmonster	MM03 - 1ste verdiep	Chrysotiel

Beschrijving	Vloerzeil - staalname
Omgeving	Binnen
Primaire drager	Vloer
Asbestmateriaal	Prefab - afwerking - Vloerzeil
Bindmiddel van asbestmateriaal	Karton - papier - viltachtig
Gebondenheid op basis van bindmiddel	Niet-hechtgebonden
Hoeveelheid (oppervlakte - aantal)	<ul style="list-style-type: none">• 12,90 m² - 1 stuk• 21,20 m² - 1 stuk
Totale oppervlakte	34,10 m ²
Eenvoudig bereikbaar	Ja
Bevestigingswijze	<ul style="list-style-type: none">• Verlijmd, ingegoten, versmeerd
Identificatiemethode	Vaststelling met monstername
Destructieve handeling voor identificatie	Nee

- Scherm in afwachting van verwijdering het asbestmateriaal af van luchtstromingen en verstoring: bijvoorbeeld door het te verpakken, te fixeren, af te dekken, signalisatie - afbakening aan te brengen, ...
- Zorg voor een veilig beheer en verwijder dit asbestmateriaal wanneer het bij werken eenvoudig bereikbaar wordt. Controleer de toestand jaarlijks op wijzigingen.
- Verwijder dit asbestmateriaal zo snel mogelijk. Volg de toestand goed op.

- Hermetische zone (erkend asbestverwijderaar)
Deze methode biedt het hoogste veiligheidsniveau en is nodig wanneer het risico op vrijkomen van asbestvezels in de lucht tijdens de verwijdering, groot is. Ze wordt bijvoorbeeld toegepast bij de verwijdering van gevlokt asbest, van de asbestgips waarmee grote expansietanks zijn omhuld, van isolatiemateriaal dat moeilijk toegankelijk is voor het aanbrengen van couveusezakken of dat in slechte staat is, of wanneer het nodig blijkt een dergelijk veiligheidsniveau op te leggen (aanwezigheid van publiek in de onmiddellijke nabijheid van de werf, ...). De behandeling van asbest gebeurt in "hermetisch" afgesloten zones (gewoonlijk met behulp van kunststof schermen die op kepers worden aangebracht), die in onderdruk worden gebracht om te vermijden dat lucht naar buiten wordt getrokken wanneer het scherm scheurt. De

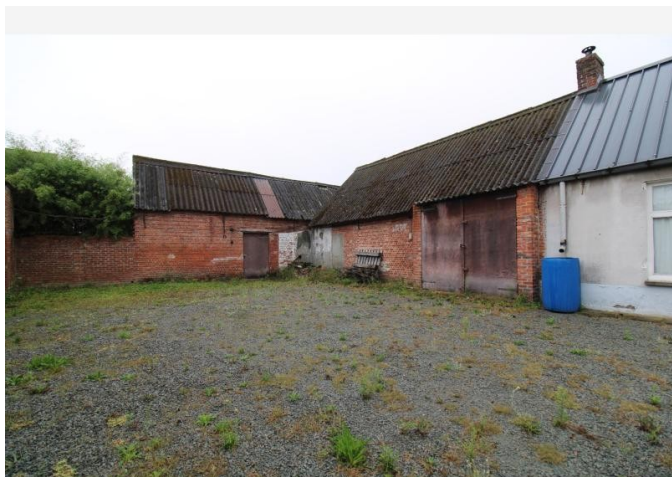
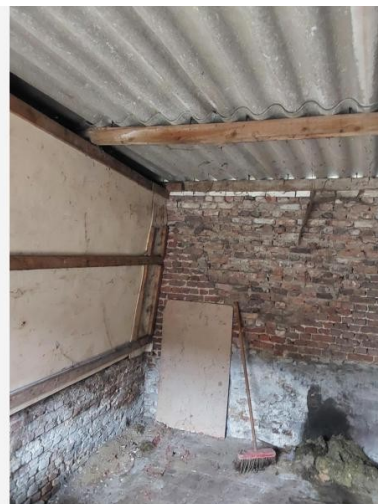
Conclusie

Dringend verwijderen

Eindbeoordeling materiaalrisico	Hoog materiaalrisico en/of hoge kans op vezelvrijgave
---------------------------------	---

Gebondenheid	Categorie 1: hechtgebonden in oorsprong
Asbestsoort (vezeltype)	Crocidoliet aanwezig
Asbestconcentratie	Laag (< 50%)
Afschermingsgraad van het gehele materiaal	Geheel of deels (ook) vrij aan de binnenlucht
Toestand van het materiaal	Matig beschadigd, matig verweerd

Beschrijving	Golfplaat dakbedekking - bijgebouwen
Omgeving	Grenst aan binnen- en buitenlucht
Primaire drager	Schuin dak
Asbestmateriaal	Dak- en gevelbekleding - Golfplaat
Bindmiddel van asbestmateriaal	Cement
Gebondenheid op basis van bindmiddel	Hecht
Hoeveelheid (oppervlakte - aantal)	<ul style="list-style-type: none">• 62,00 m² - 1 stuk• 119,97 m² - 1 stuk
Totale oppervlakte	181,97 m ²
Eenvoudig bereikbaar	Ja
Bevestigingswijze	<ul style="list-style-type: none">• Genageld, geniet
Identificatiemethode	Vaststelling zonder monsternamen
Destructieve handeling voor identificatie	Nee

- Verwijder dit asbestmateriaal zo snel mogelijk. Volg de toestand goed op.
- Hemelwater dat afspoelt van asbestcement daken of gevels kan asbestdeeltjes bevatten. Gebruik het enkel voor gesloten circuits (bv. spoelen toiletten). Reinig na het vervangen van het dak of de gevel de dakgoten en regenwaterput of -ton om asbesthoudend sediment of slib te verwijderen

- Eenvoudige handelingen: mag via doe-het-zelf of door werknemer(s) met opleidingsattest eenvoudige handelingen
Asbest buiten een gebouw: Bevindt het asbest zich buiten uw woning of gebouw? Dan mag u de volgende toepassingen zelf wegnemen: hechtgebonden asbest dat niet beschadigd is; hechtgebonden asbest dat wel beschadigd is en waarbij er vrije asbestvezels zichtbaar zijn. Een beschadigde asbesttoepassing of asbest in slechte staat kan makkelijk verder breken of vergruizen. Er komen dan schadelijke asbestvezels vrij die ingeademd kunnen worden. De volgende asbesthoudende materialen mag u als particulier of zelfstandige zelf verwijderen, ongeacht of ze zich binnen of buiten bevinden: dichtingen of pakkingen; koorden en andere geweven materialen; remvoeringen of gelijkaardige toepassingen.

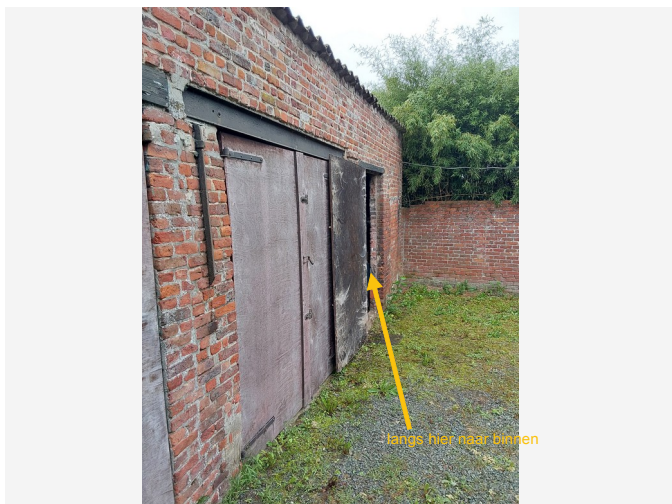
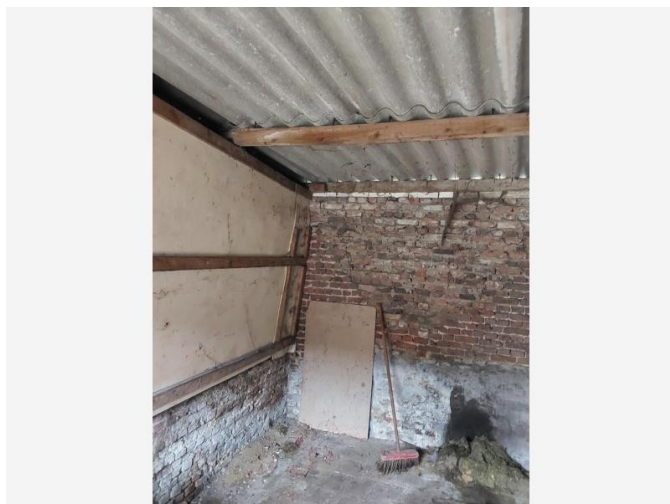
Conclusie

Dringend verwijderen

Beschrijving	Type Menuiserie in bijgebouw
Type afvalstof	Betreft resten (contaminatie) van verwerking of beschadiging
Type resten (contaminatie)	<ul style="list-style-type: none">Stukken, fragmenten (los, opliggend)
Besmette materialen	<ul style="list-style-type: none">Geen (er is geen vermenging met ander materiaal)
Bron van de resten	Er is nog een scheidingswand met type Menuiserie platen
Omgeving	Binnen
Primaire drager	Binnenwand
Gebondenheid resten	Hecht
Hoeveelheid (gewicht - aantal)	<ul style="list-style-type: none">2,00 kg - 1 stuk
Totaal gewicht	2,00 kg
Eenvoudig bereikbaar	Ja
Identificatiemethode	Vaststelling zonder monsternamen

- Verwijder het asbestafval.

- Eenvoudige handelingen: mag via doe-het-zelf of door werknemer(s) met opleidingsattest eenvoudige handelingen
In binnenruimtes mag u alleen hechtgebonden asbest verwijderen dat niet beschadigd is. Dat betekent dat het materiaal volledig intact is en er geen vrije asbestvezels zichtbaar zijn.

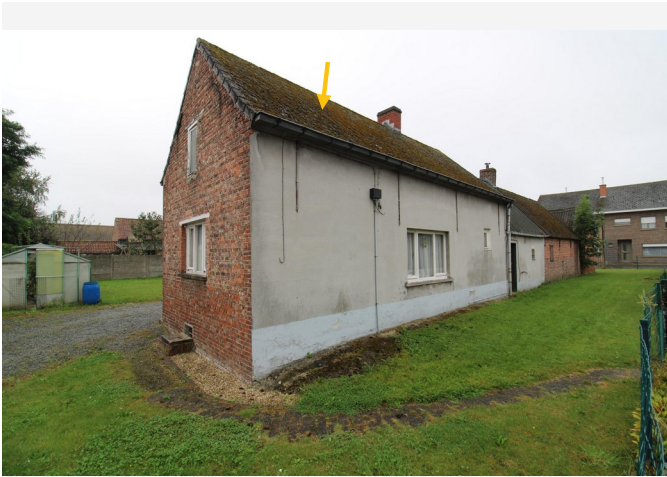
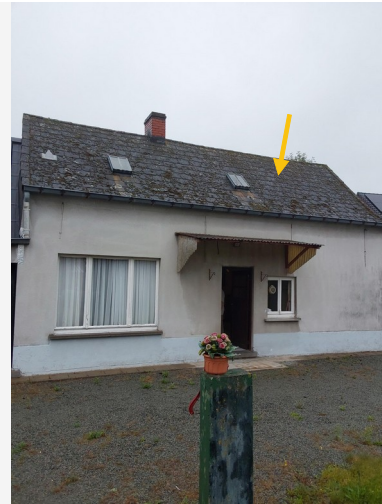
Conclusie

Verwijderen

Eindbeoordeling materiaalrisico	Laag materiaalrisico en/of verlaagde kans op vezelvrijgave
---------------------------------	--

Gebondenheid	Categorie 1: hechtgebonden in oorsprong
Asbestsoort (vezeltype)	Amfibool aanwezig, uitgezonderd crocidoliet
Asbestconcentratie	Laag (< 50%)
Afschermingsgraad van het gehele materiaal	Geheel of deels vrij aan de buitenlucht
Toestand van het materiaal	Licht beschadigd, licht verweerd. Intact calciumsilicaatmateriaal of categorie III 'gebondenheid'

Beschrijving	Lei woning
Omgeving	Buiten
Primaire drager	Wand buitenschil
Asbestmateriaal	Dak- en gevelbekleding - Lei, shingle
Bindmiddel van asbestmateriaal	Cement
Gebondenheid op basis van bindmiddel	Hecht
Hoeveelheid (oppervlakte - aantal)	• 38,43 m ² - 2 stuks
Totale oppervlakte	76,86 m ²
Eenvoudig bereikbaar	Ja
Bevestigingswijze	• Genageld, geniet
Identificatiemethode	Vaststelling zonder monstername
Destructieve handeling voor identificatie	Nee

- Zorg voor een veilig beheer en verwijder dit asbestmateriaal wanneer het bij werken eenvoudig bereikbaar wordt. Controleer de toestand jaarlijks op wijzigingen.
- Verwijder dit asbestmateriaal zo snel mogelijk. Volg de toestand goed op.
- Hemelwater dat afspoelt van asbestcement daken of gevels kan asbestdeeltjes bevatten. Gebruik het enkel voor gesloten circuits (bv. spoelen toiletten). Reinig na het vervangen van het dak of de gevel de dakgoten en regenwaterput of -ton om asbesthoudend sediment of slib te verwijderen

- Eenvoudige handelingen: mag via doe-het-zelf of door werknemer(s) met opleidingsattest eenvoudige handelingen
Asbest buiten een gebouw: Bevindt het asbest zich buiten uw woning of gebouw? Dan mag u de volgende toepassingen zelf wegnemen: hechtgebonden asbest dat niet beschadigd is; hechtgebonden asbest dat wel beschadigd is en waarbij er vrije asbestvezels zichtbaar zijn. Een beschadigde asbesttoepassing of asbest in slechte staat kan makkelijk verder breken of vergruizen. Er komen dan schadelijke asbestvezels vrij die ingeademd kunnen worden. De volgende asbesthoudende materialen mag u als particulier of zelfstandige zelf verwijderen, ongeacht of ze zich binnen of buiten bevinden: dichtingen of pakkingen; koorden en andere

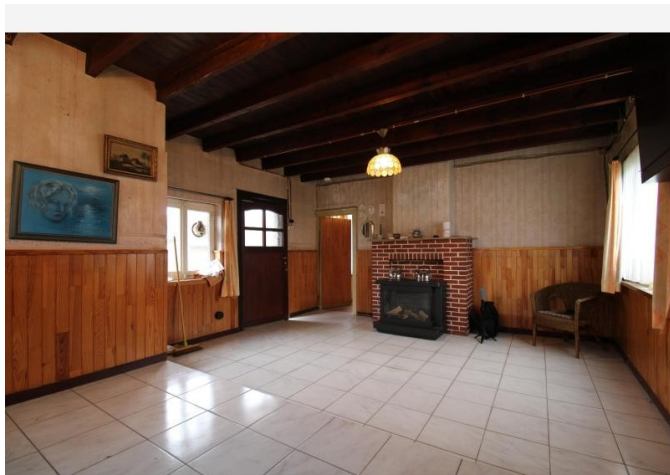
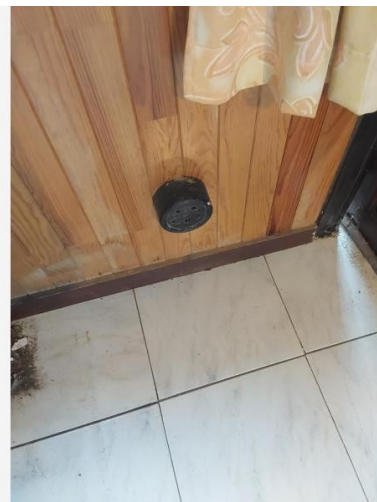
Conclusie

Zorgvuldig beheren

Eindbeoordeling materiaalisico	Laag materiaalisico en/of verlaagde kans op vezelvrijgave
--------------------------------	---

Gebondenheid	Categorie 1: hechtgebonden in oorsprong
Asbestsoort (vezeltype)	Crocidoliet aanwezig
Asbestconcentratie	Laag (< 50%)
Afschermingsgraad van het gehele materiaal	Geheel of deels (ook) vrij aan de binnenlucht
Toestand van het materiaal	Onbeschadigd, niet verweerd

Beschrijving	Bakeliet - elektriciteit
Omgeving	Binnen
Primaire drager	Binnenwand
Asbestmateriaal	Plaat, paneel, tablet - Type Bakeliet
Bindmiddel van asbestmateriaal	Kunststof of -hars
Gebondenheid op basis van bindmiddel	Hecht
Hoeveelheid (oppervlakte - dikte - aantal)	• 2,30 m ² - 0,30 cm - 1 stuk
Totaal volume	0,007 m ³
Eenvoudig bereikbaar	Ja
Bevestigingswijze	• Verlijmd, ingegoten, versmeerd
Identificatiemethode	Vaststelling zonder monsternamen
Destructieve handeling voor identificatie	Nee
Opmerking	De hoeveelheid is een indicatie. Elektriciteitsmeter en stopcontacten bestaan uit bakeliet

- Zorg voor een veilig beheer. Vermijd het beschadigen van het asbestmateriaal. Controleer de toestand jaarlijks op wijzigingen.

- Eenvoudige handelingen: mag via doe-het-zelf of door werknemer(s) met opleidingsattest eenvoudige handelingen
Asbest binnen een gebouw : In binnenruimtes mag u alleen hechtgebonden asbest verwijderen dat niet beschadigd is. Dat betekent dat het materiaal volledig intact is en er geen vrije asbestvezels zichtbaar zijn.

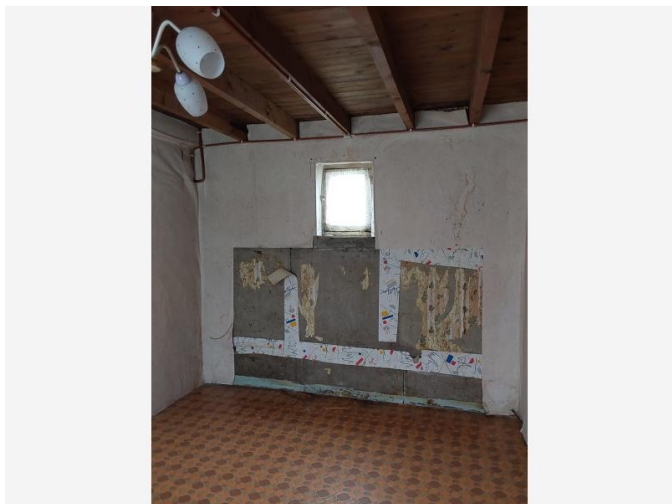
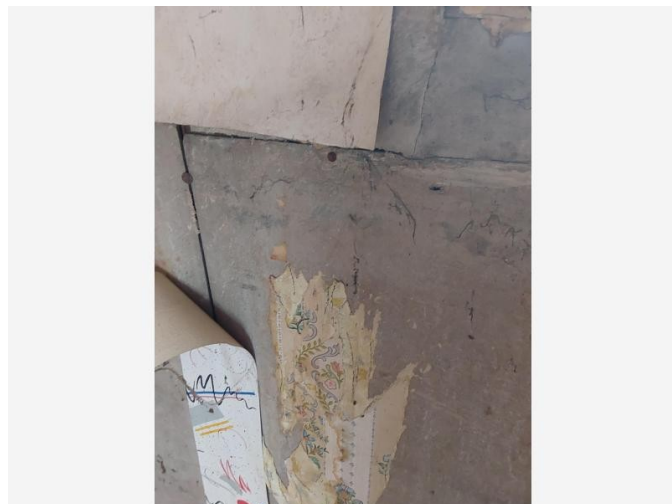
Conclusie

Zorgvuldig beheren

Eindbeoordeling materiaalrisico	Laag materiaalrisico en/of verlaagde kans op vezelvrijgave
---------------------------------	--

Gebondenheid	Categorie 1: hechtgebonden in oorsprong
Asbestsoort (vezeltype)	Crocidoliet aanwezig
Asbestconcentratie	Laag (< 50%)
Afschermingsgraad van het gehele materiaal	Geheel of deels (ook) vrij aan de binnenlucht
Toestand van het materiaal	Onbeschadigd, niet verweerd

Beschrijving	Type menuiserie plaat - Binnenwand
Omgeving	Binnen
Primaire drager	Binnenwand
Asbestmateriaal	Plaat, paneel, tablet - Type Menuiserie
Bindmiddel van asbestmateriaal	Cement
Gebondenheid op basis van bindmiddel	Hecht
Hoeveelheid (oppervlakte - dikte - aantal)	• 12,20 m ² - 0,30 cm - 1 stuk
Totaal volume	0,037 m ³
Eenvoudig bereikbaar	Ja
Bevestigingswijze	• Genageld, geniet
Identificatiemethode	Vaststelling zonder monsternamen
Destructieve handeling voor identificatie	Nee

- Zorg voor een veilig beheer. Vermijd het beschadigen van het asbestmateriaal. Controleer de toestand jaarlijks op wijzigingen.
- Zorg voor een veilig beheer en verwijder dit asbestmateriaal wanneer het bij werken eenvoudig bereikbaar wordt. Controleer de toestand jaarlijks op wijzigingen.
- Verwijder dit asbestmateriaal zo snel mogelijk. Volg de toestand goed op.

- Eenvoudige handelingen: mag via doe-het-zelf of door werknemer(s) met opleidingsattest eenvoudige handelingen
Asbest binnen een gebouw : In binnenruimtes mag u alleen hechtgebonden asbest verwijderen dat niet beschadigd is. Dat betekent dat het materiaal volledig intact is en er geen vrije asbestvezels zichtbaar zijn.

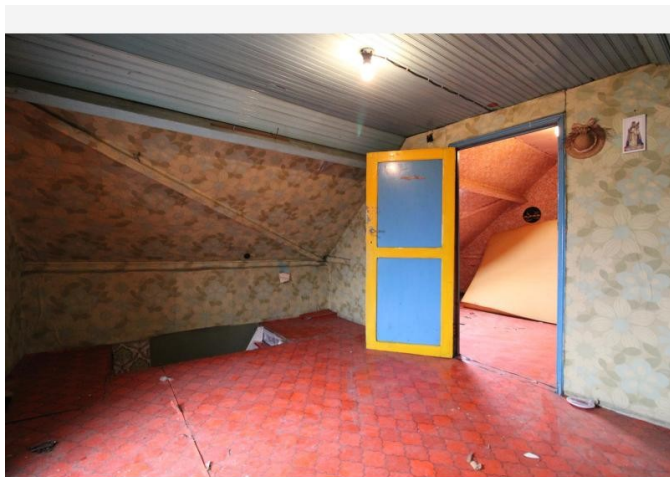
Tijdelijke beperking

Reden: Er is geen volledige risicobeoordeling mogelijk

Uitleg van de asbestdeskundige: Aan de buitenzijde is het afgewerkt met leien, deze kunnen niet worden verschoven. Aan de binnenzijde is de volledige zolder afgewerkt met platen. Waardoor er niet kan worden beoordeeld of er een onderdak aanwezig is.

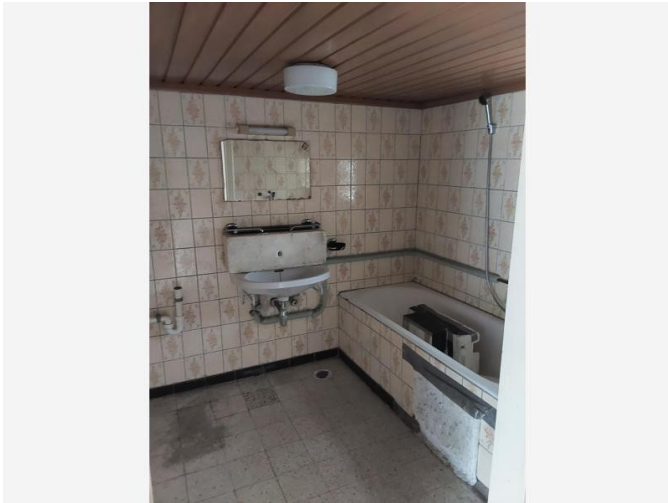
De tegels konden niet verder onderzocht worden naar verlijming van de tegel. Dit behoort tot destructief onderzoek en dit is niet noodzakelijk voor dit attest. Bij het verwijderen van de tegels moet er aandacht worden gegeven dat er mogelijk asbestverdacht lijm werd gebruikt voor de bevestiging.

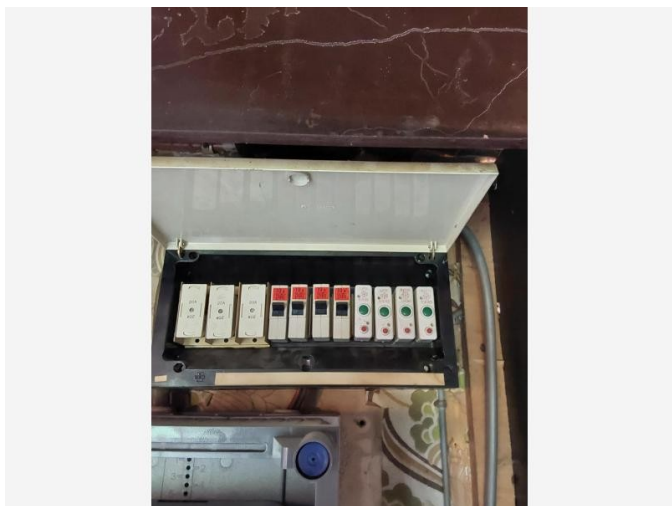
De asbestverdachte toepassingen in oude zekeringen zijn kartonplaatjes of textiel. Wees aandachtig bij het verwijderen van de elektriciteitskast.

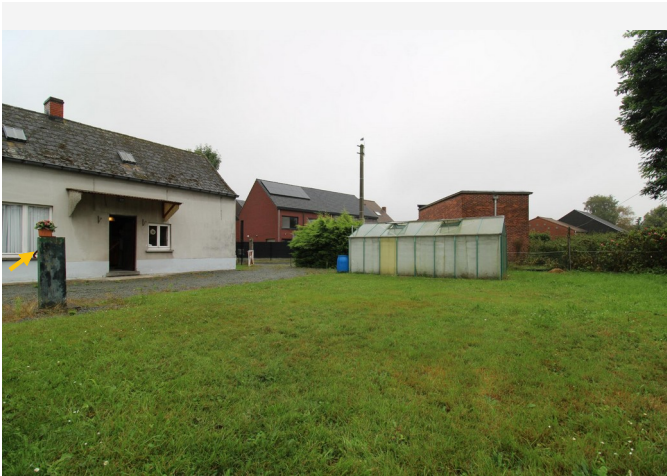
Tijdens het plaatsbezoek kon de waterpomp niet verder worden geïnspecteerd op dichtingen. Deze zal in de waterpomp aanwezig zijn. Wees aandachtig bij het verwijderen van de waterpomp dat er mogelijk asbestverdachte dichting aanwezig is. Destructief onderzoek voor dit attest is niet noodzakelijk.

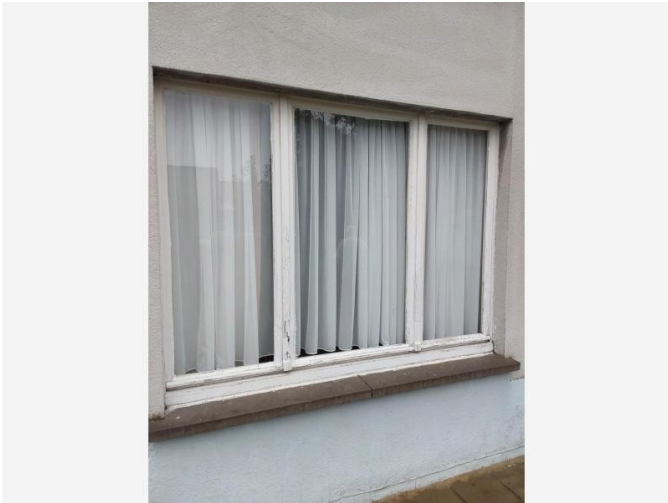
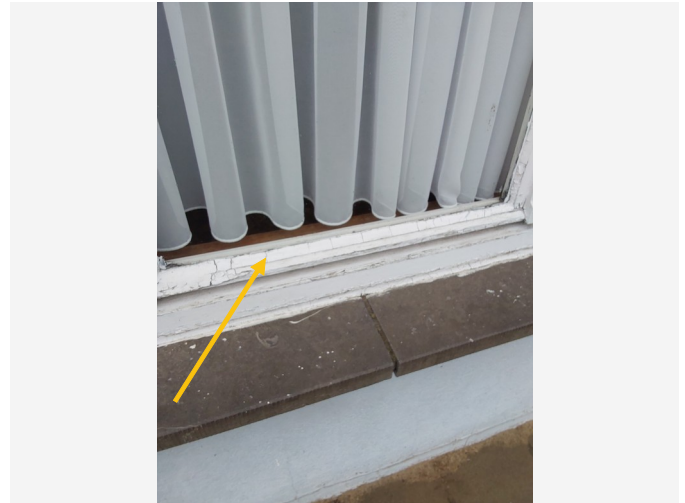
Geen asbest

#	Type	Referentie	Resultaat
12.1	Puntmonster	MM04	Geen asbest

Beschrijving	Mastiek Beglazing
Omgeving	Buiten
Primaire drager	Wandopening verticaal (raam, deur, ...)
Bindmiddel van materiaal	Kitten, mastiek, pasta
Gebondenheid op basis van bindmiddel	Hecht
Hoeveelheid (gewicht - aantal)	• 2,27 kg - 1 stuk
Totaal gewicht	2,27 kg
Identificatiemethode	Vaststelling met monstername
Destructieve handeling voor identificatie	Nee

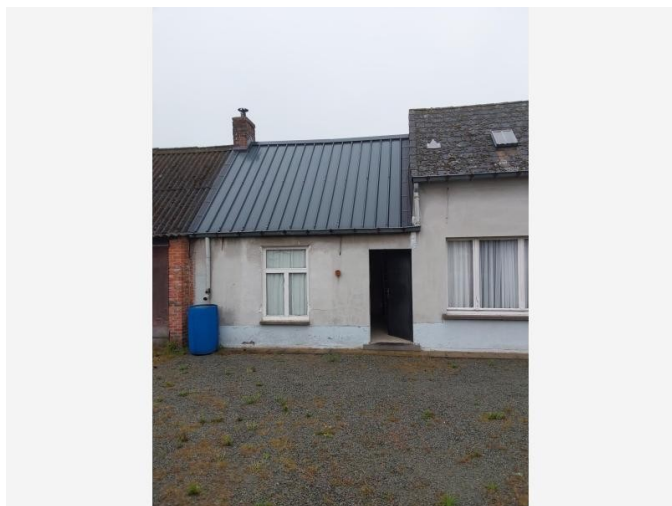
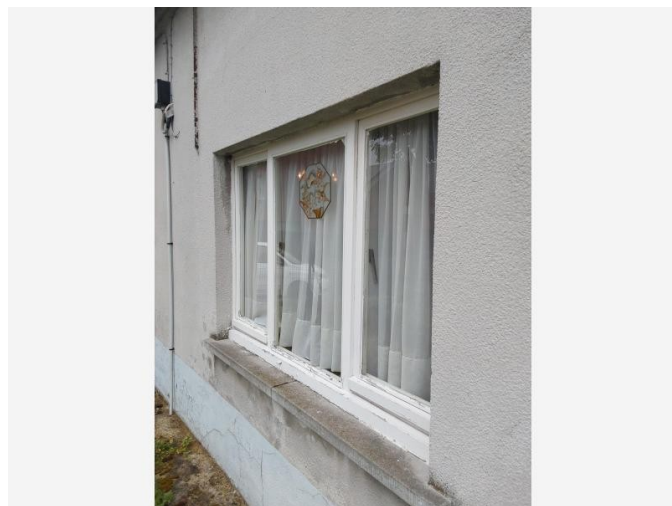
Geen asbest

#	Type	Referentie	Resultaat
13.1	Mengmonster	MM05	Geen asbest

Beschrijving	Crepi gevel
Omgeving	Buiten
Primaire drager	Wand buitenschil
Bindmiddel van materiaal	Cement
Gebondenheid op basis van bindmiddel	Hecht
Hoeveelheid (gewicht - aantal)	• 37,80 kg - 1 stuk
Totaal gewicht	37,80 kg
Identificatiemethode	Vaststelling met monstername
Destructieve handeling voor identificatie	Nee

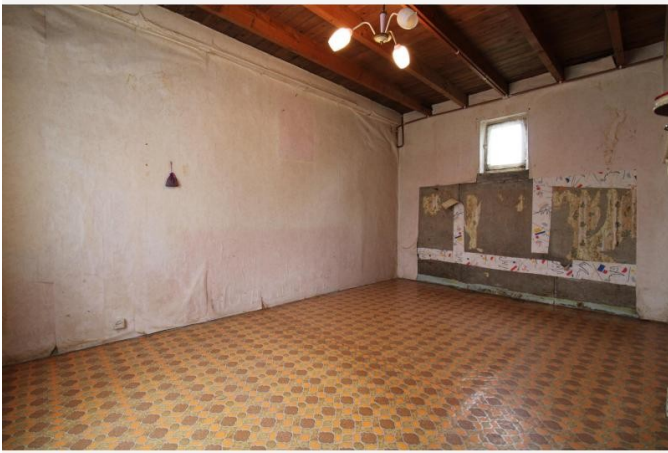
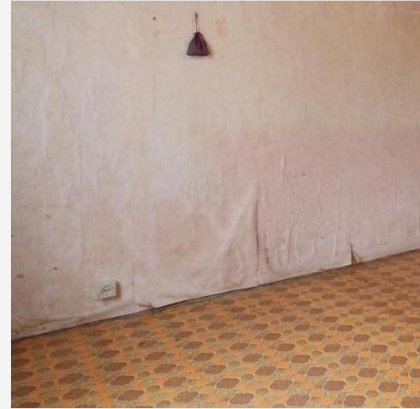
Fiche 14: Pleisterwerk Muur

Geen asbest

#	Type	Referentie	Resultaat
14.1	Mengmonster	MM01	Geen asbest

Beschrijving	Pleisterwerk Muur
Omgeving	Binnen
Primaire drager	Binnenwand
Bindmiddel van materiaal	Gips - kalk
Gebondenheid op basis van bindmiddel	Niet-hechtgebonden
Hoeveelheid (oppervlakte - dikte - aantal)	• 65,00 m ² - 0,50 cm - 1 stuk
Totaal volume	0,325 m ³
Identificatiemethode	Vaststelling met monsternamen
Destructieve handeling voor identificatie	Nee
Opmerking	Enkel de gelijkvloers in het eerste gedeelte van de woning is er pleisterwerk aanwezig. Er werd een mengstaal genomen op verschillende plaatsen om een representatief beeld te hebben.
